오로교

## 작업사진 및 손상현황

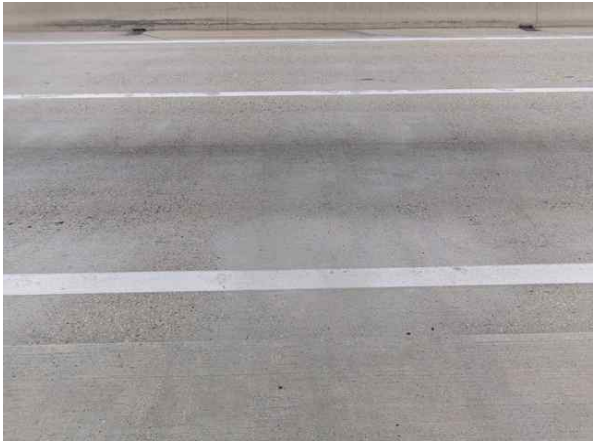
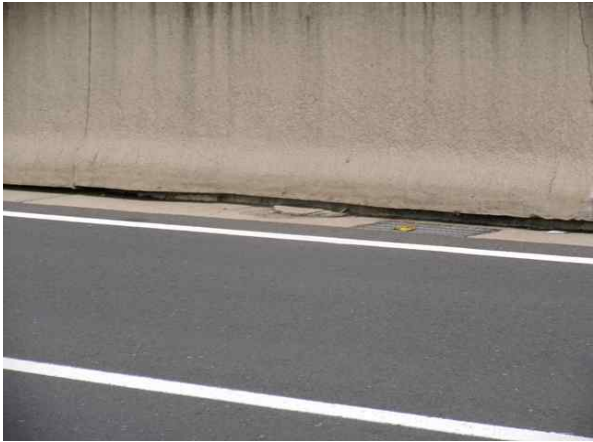
| 교면포장 | | | |

| 교면포장 | | | |
|---|---|---|---|
| 손상현황 | • S1 포장 망상균열(10.0×3.0) | 손상현황 | • S1 접속도로 포장 파손(0.3×0.3) |
| 원 인 | • 건조수축, 공용기간 증가, 반복윤하중 등 | 원 인 | • 다짐미흡, 반복윤하중 등 |

| 교면포장 | | | |
|---|---|---|---|
| 조치방안 | • 주의관찰 | 조치방안 | • 단면보수 |

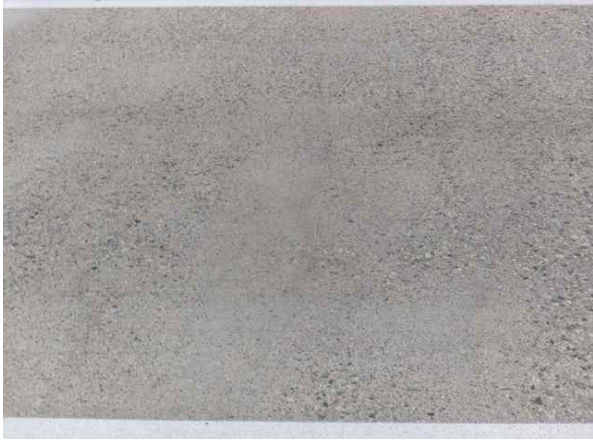
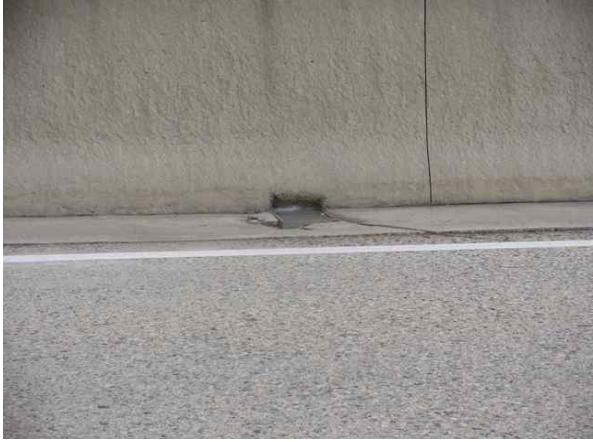
| 교면포장 | | | |
|---|---|---|---|
| 손상현황 | • S2 포장 균열(L=3.0m) | 손상현황 | • S2 포장 파손(0.3×0.4) |
| 원 인 | • 건조수축, 공용기간 증가, 반복윤하중 등 | 원 인 | • 다짐미흡, 반복윤하중 등 |

| 교면포장 | | | |
|---|---|---|---|
| 조치방안 | • 주의관찰 | 조치방안 | • 단면보수 |

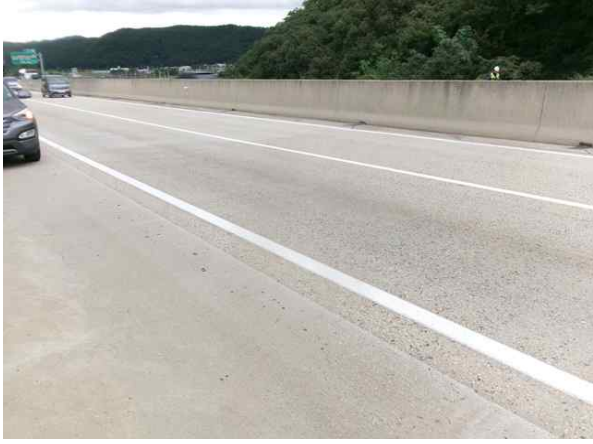
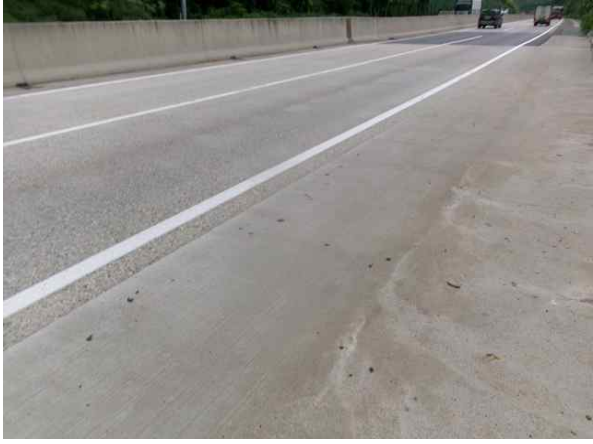
| 교면포장 | | | |
|---|---|---|---|
| 손상현황 | • S3 포장 망상균열(30.0×6.0) | 손상현황 | • S3 포장 망상균열(30.0×6.0) |
| 원 인 | • 건조수축, 공용기간 증가, 반복윤하중 등 | 원 인 | • 건조수축, 공용기간 증가, 반복윤하중 등 |

| 교면포장 | | | |
|---|---|---|---|
| 조치방안 | • 주의관찰 | 조치방안 | • 주의관찰 |

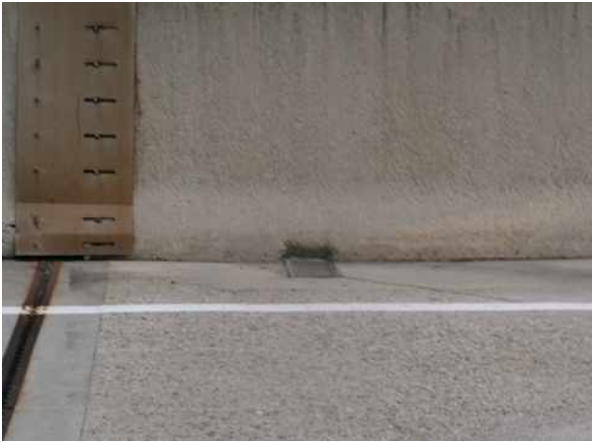
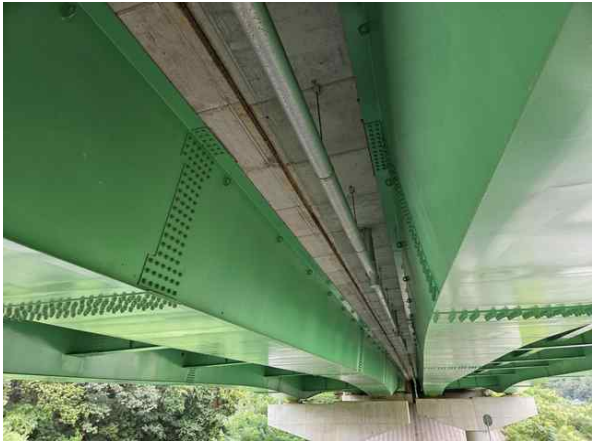
| 배수시설 | | | |

| 배수시설 | | | |
|---|---|---|---|
| 손상현황 | • S1 배수구 상태현황 | 손상현황 | • S2 배수관 상태현황 |

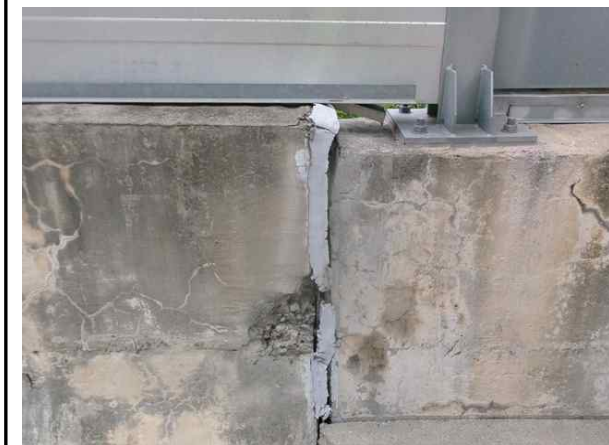
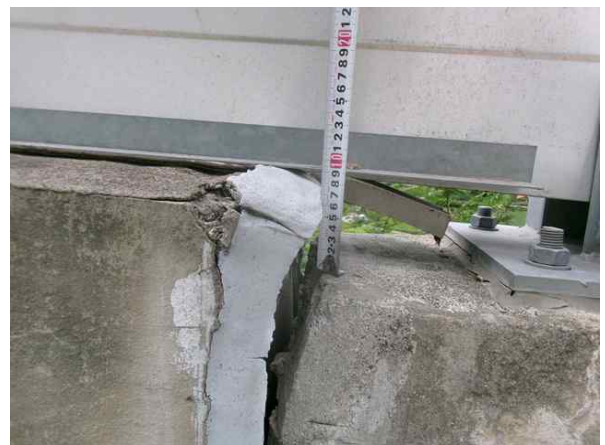
손상현황 • S1 접속부 단차(L=1.5m)

원 인 • 시공초기 침하 등

조치방안 • 주의관찰

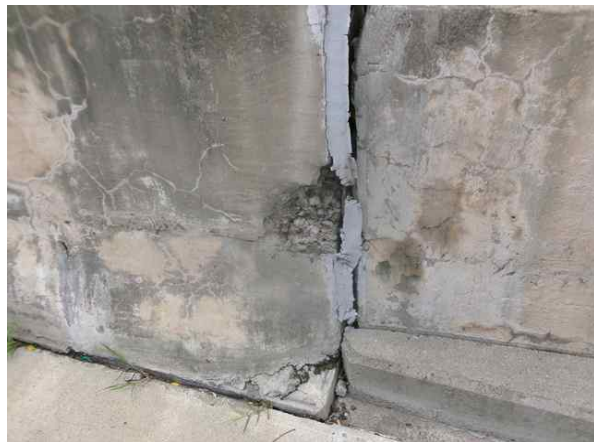
손상현황 • S1 접속부 파손(0.3×0.3)

원 인 • 다짐미흡, 접착불량 등

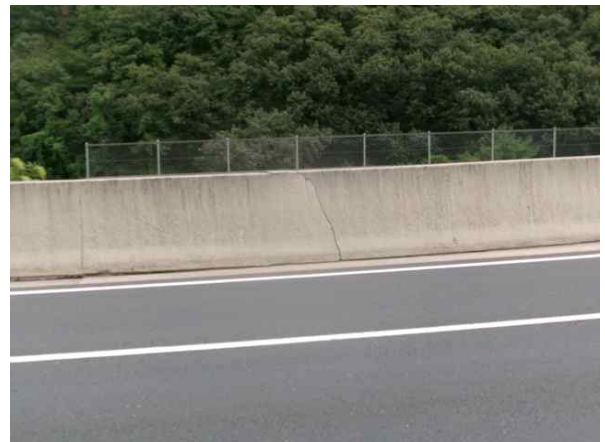
손상현황 • S1 중분대 접속부 파손(0.4×1.5)

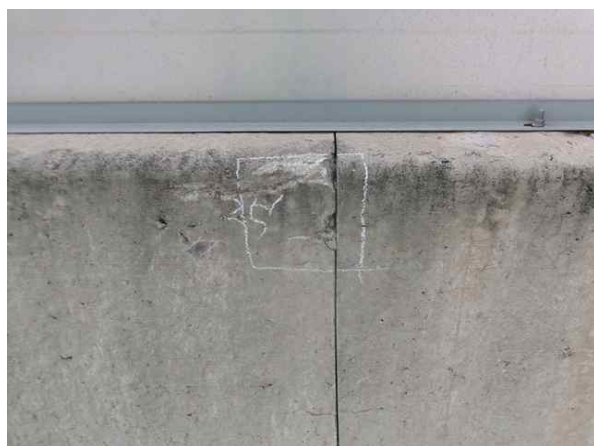
원 인 • 시공미흡, 다짐미흡, 반복윤하중 등

조치방안 • 단면보수

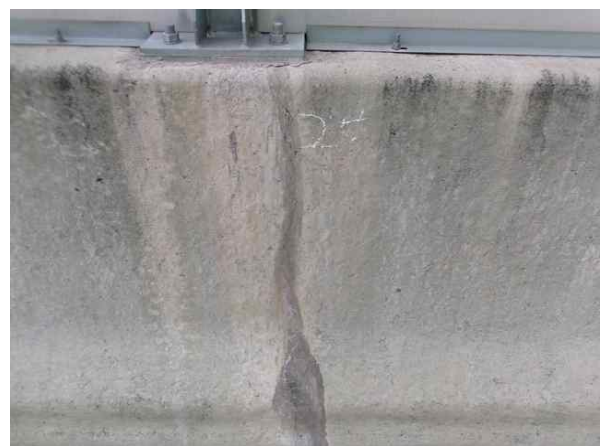
손상현황 • S1 파손(0.1m×1.5m×2EA)

원 인 • 다짐미흡, 반복윤하중 등

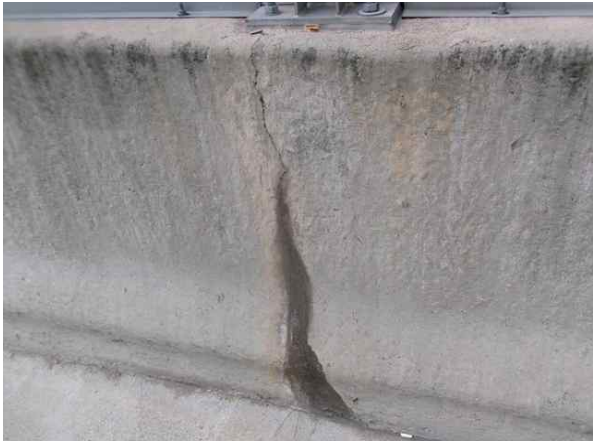
| 방호벽 및 중분대 | | | |
|---|---|---|---|
| 손상현황 | • S3 균열(0.3mm미만) | 손상현황 | • S3 균열부백태(0.2×1.0) |
| 원 인 | • 건조수축, 온도변화 등 | 원 인 | • 손상부 우수유입, 습기흡착 등 |

| 방호벽 및 중분대 | | | |
|---|---|---|---|
| 조치방안 | • 표면처리 | 조치방안 | • 표면처리 |

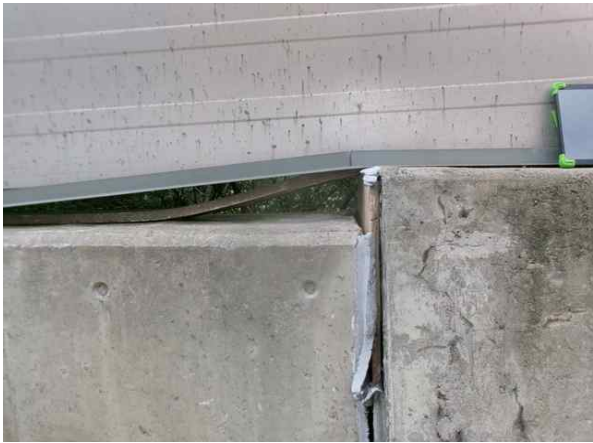
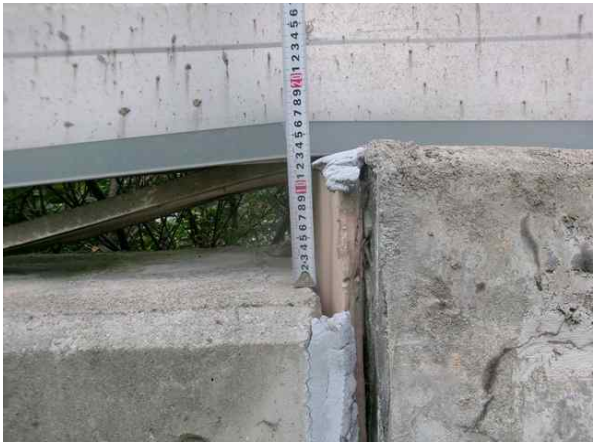
| 방호벽 및 중분대 | | | |
|---|---|---|---|
| 손상현황 | • S3 접속부 단차(L=1.5m) | 손상현황 | • S3 접속부 단차(L=1.5m) |
| 원 인 | • 시공초기 침하 등 | 원 인 | • 시공초기 침하 등 |

| 방호벽 및 중분대 | | | |
|---|---|---|---|
| 조치방안 | • 주의관찰 | 조치방안 | • 주의관찰 |

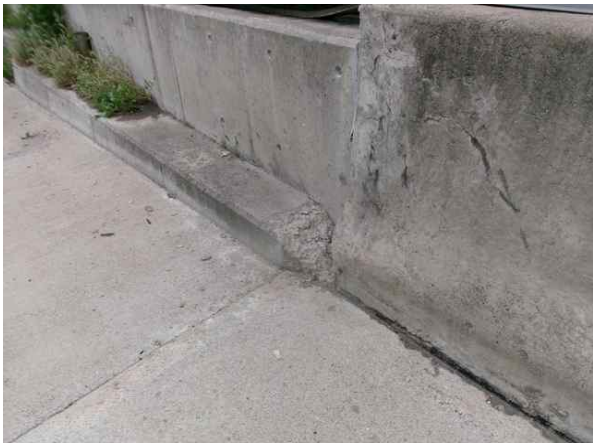
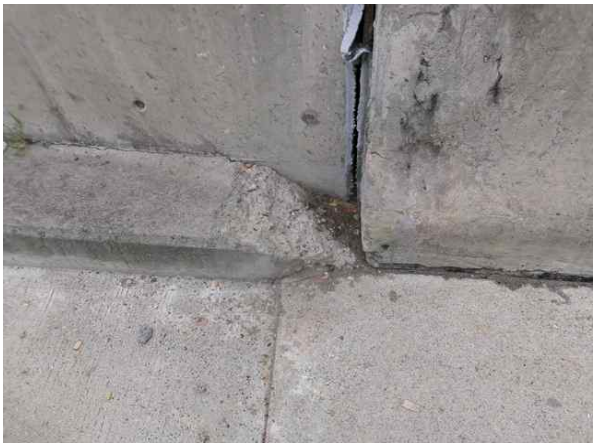
| 방호벽 및 중분대 | | | |
|---|---|---|---|
| 손상현황 | • S3 접속부 연석 파손(0.5×0.5) | 손상현황 | • S3 접속부 연석 파손(0.5×0.5) |
| 원 인 | • 다짐미흡, 반복윤하증 등 | 원 인 | • 다짐미흡, 반복윤하증 등 |

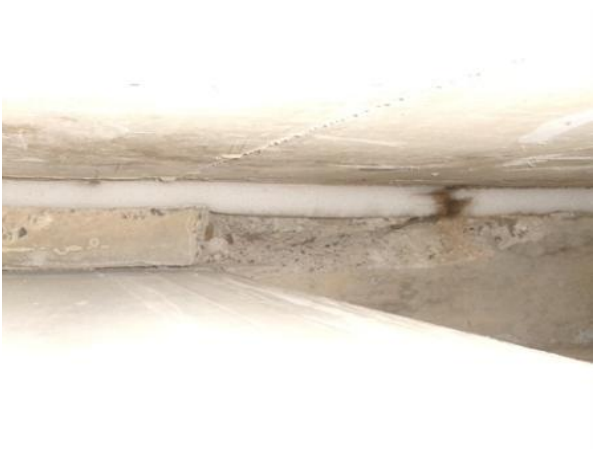
| 바닥판하면 | | | |
|---|---|---|---|
| 손상현황 | • S1 파손(0.3×0.5) | 손상현황 | • S1 파손(0.3×2.0)-보수 |
| 원 인 | • 시공미흡, 물리적 충격 등 | 원 인 | • - |

| 바닥판하면 | | | |
|---|---|---|---|
| 조치방안 | • 단면보수 | 조치방안 | • - |

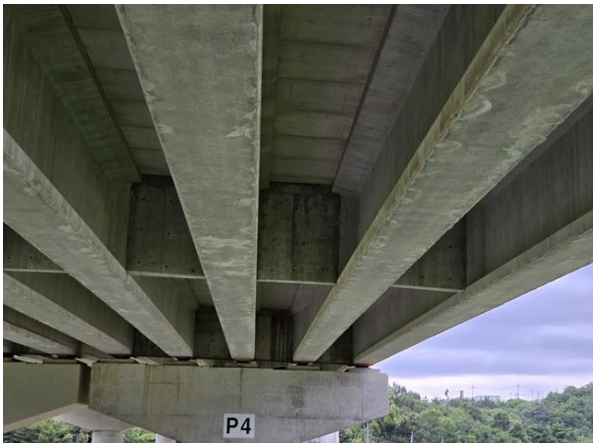
| 가로보 | | | |
|---|---|---|---|
| 손상현황 | • S4 가로보 상태양호 | 손상현황 | • S5 가로보 상태양호 |

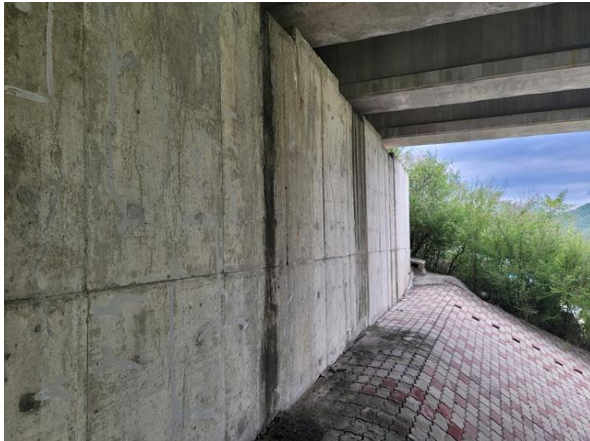
- A1 누수흔적(0.2×1.0)
- 신축이음부 우수유입 등
- 주의관찰

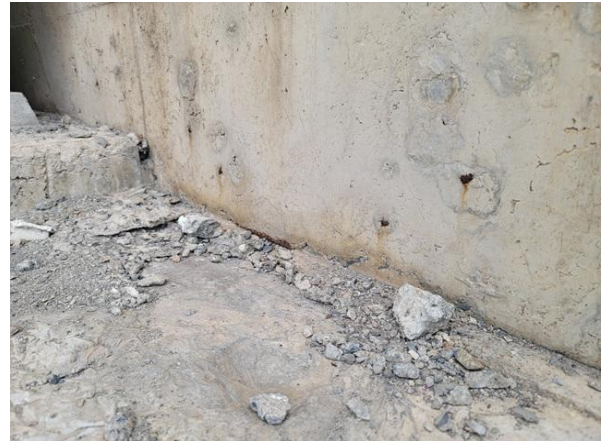
- A1 철근노출(0.3×0.1)
- 시공미흡, 다짐미흡 등
- 단면보수(방청)

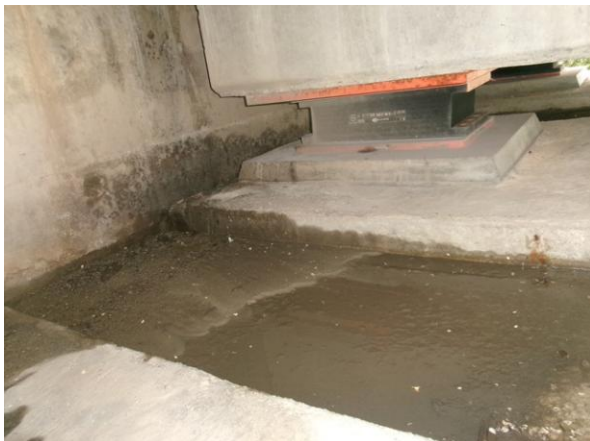
- A1 체수(0.2×1.0)
- 신축이음부 우수유입 등
- 주의관찰

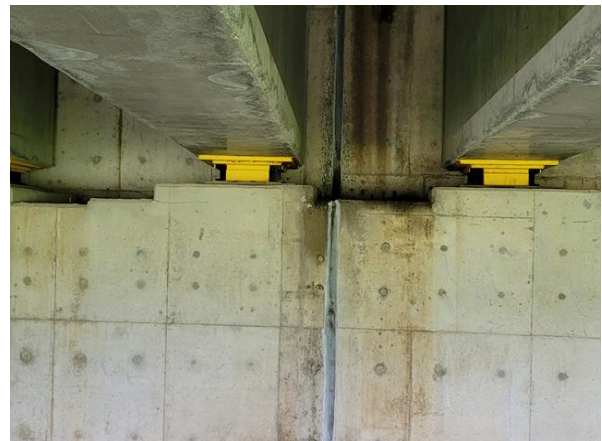
- A2 균열(0.3mm미만)
- 건조수축, 거푸집 조기탈형 등
- 표면처리

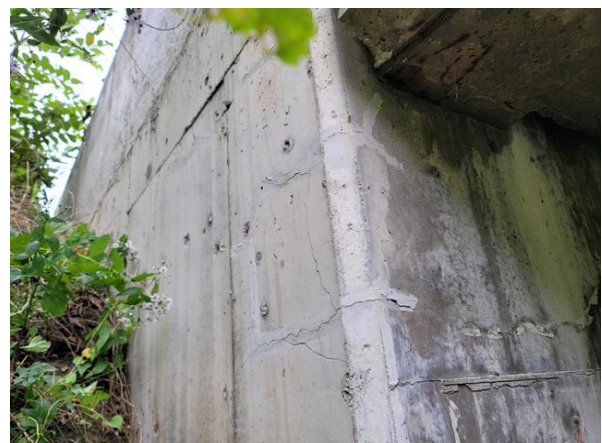
- A1 층분리(0.3×0.2)
- 시공미흡, 다짐미흡 등
- 단면보수

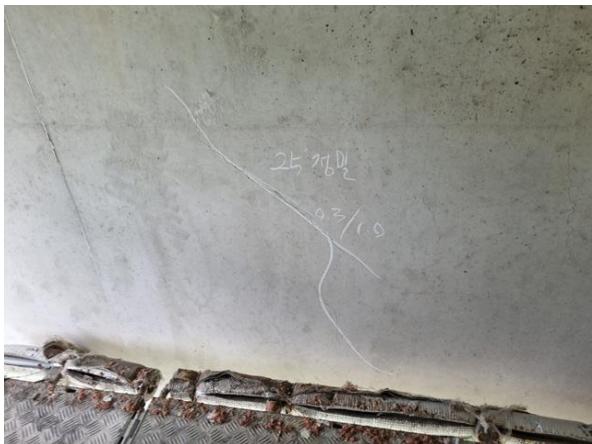
| 손상현황 | • P1 균열(0.3mm미만) |
| 원 인 | • 건조수축, 거푸집 조기탈형 등 |

| 조치방안 | • 표면처리 |

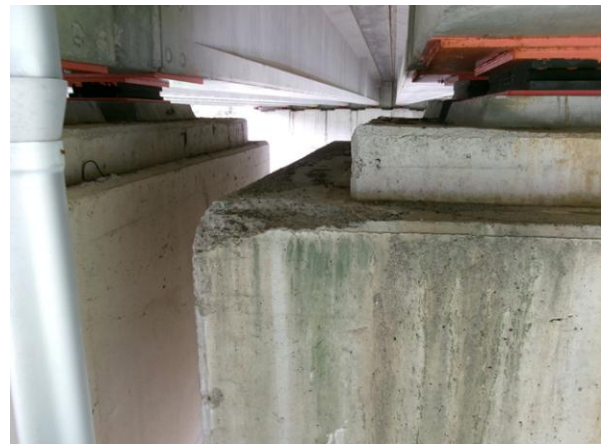
| 손상현황 | • P1 파손(0.5×0.5) |
| 원 인 | • 시공미흡, 외부충격 등 |

| 조치방안 | • 단면보수 |

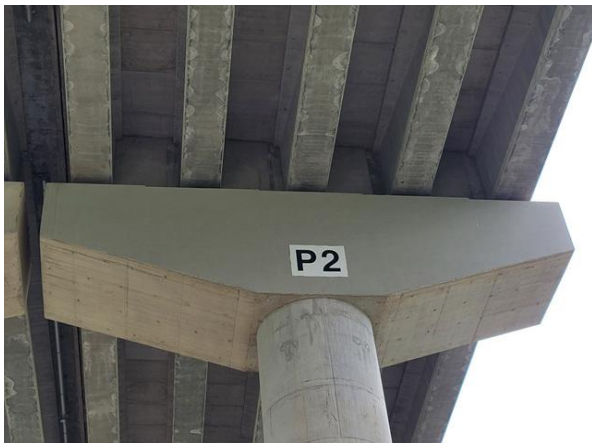
| 손상현황 | • P2 망상균열(8.0×2.0)-보수- |

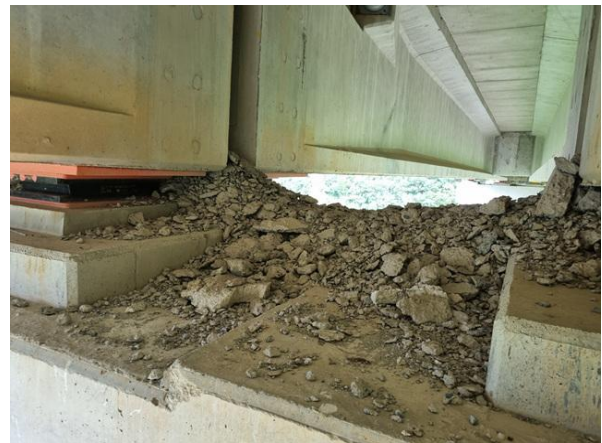
| 손상현황 | • P3 폐콘크리트 퇴적(2.0m×12.0m) |
| 원 인 | • 시공미흡 등 |

| 조치방안 | • 정비 |

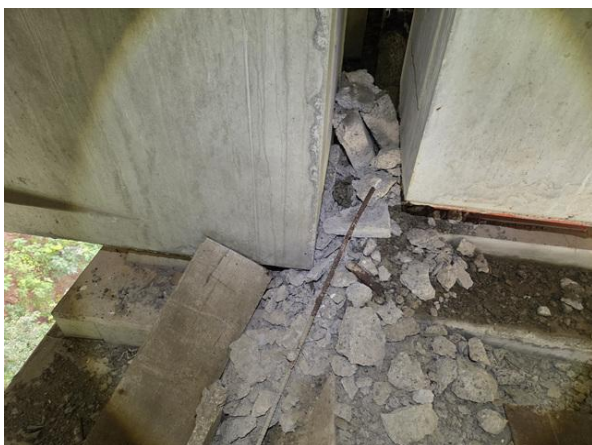
| 손상현황 | • P6 폐콘크리트 퇴적(10.0m×1.0m) |
| 원 인 | • 시공미흡 등 |

| 조치방안 | • 정비 |

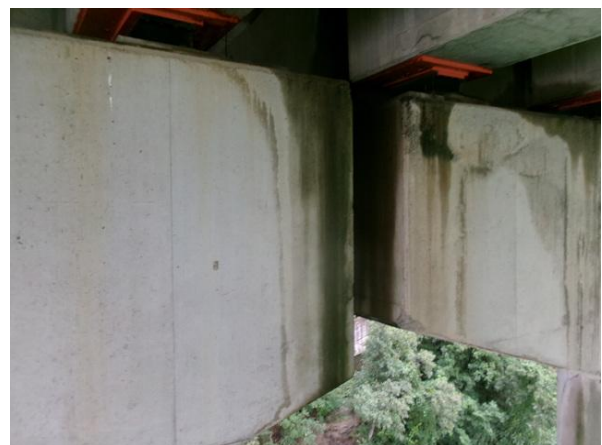
| 손상현황 | • P6 표면오염(2.0m×1.0m) |
| 원 인 | • 신축이음부 우수유입 등 |

| 조치방안 | • 주의관찰 |

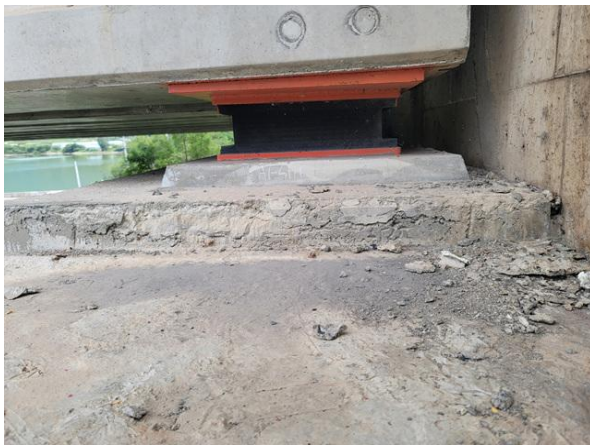
| 손상현황 | • A1-Sh1 받침콘크리트 표면불량(1.5×0.3) |
| 원 인 | • 다짐미흡, 거푸집 조기탈형 등 |

| 조치방안 | • 단면보수 |

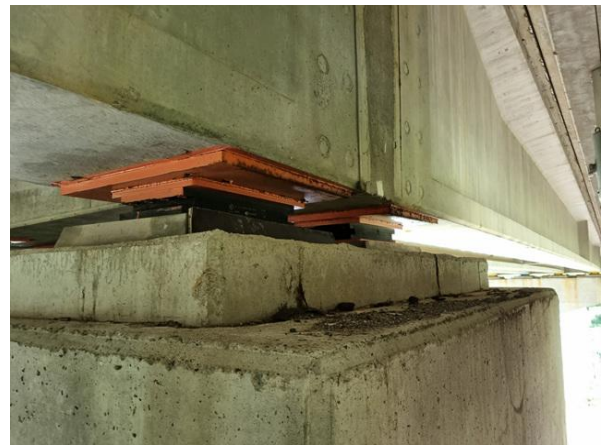
| 손상현황 | • P1-Sh5 플레이트 부식(2EA) |
| 원 인 | • 장기공용, 습기흡착 |

| 조치방안 | • 재도장 |

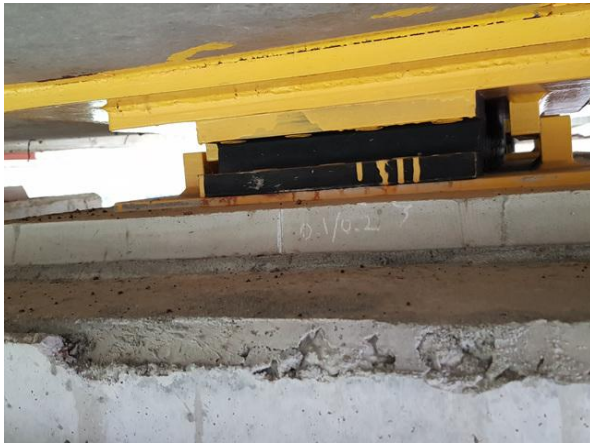
| 손상현황 | • P4-Sh8 몰탈 균열(0.3mm미만) |
| 원 인 | • 건조수축, 온도변화 |

| 조치방안 | • 표면처리 |

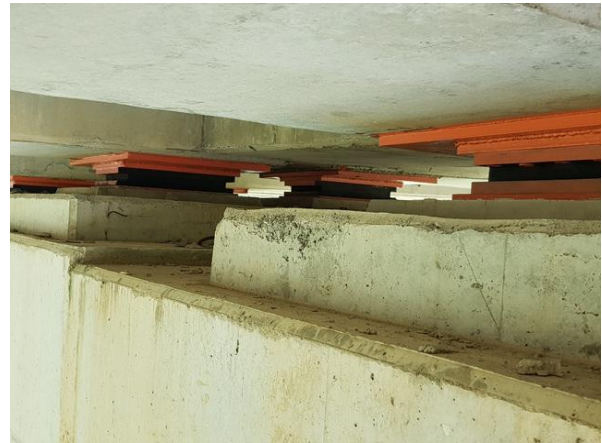
| 손상현황 | • P4-Sh9 받침콘크리트 재료분리(0.5×0.1) |
| 원 인 | • 다짐미흡, 거푸집 조기탈형 등 |

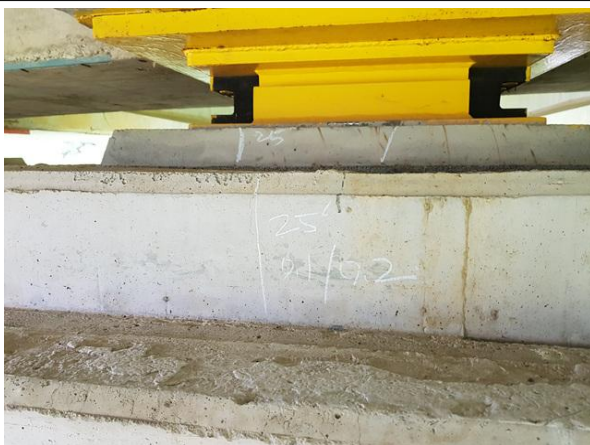
| 손상현황 | • P5-Sh2 받침콘크리트 균열(0.3mm미만) |
| 원 인 | • 건조수축, 온도변화 |

| 조치방안 | • 표면처리 |

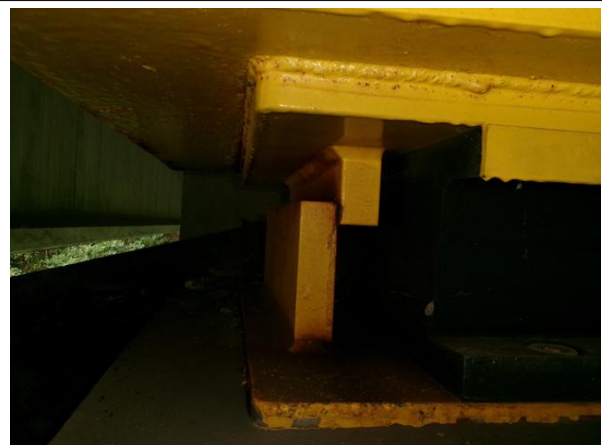
| 손상현황 | • P6-Sh3 스토퍼 협착 1EA |
| 원 인 | • 시공미흡, 신축거동 |

| 조치방안 | • 주의관찰 |

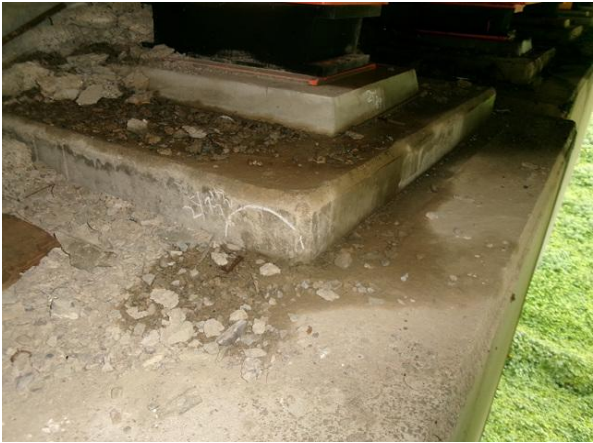
| 교량받침 | | | |
|---|---|---|---|
| 손상현황 | • P6-Sh9 받침콘크리트 재료분리(0.2×0.1) | 손상현황 | • A2-Sh5 받침콘크리트 층분리(1.0×0.3) |
| 원 인 | • 다짐미흡, 거푸집 조기탈형 등 | 원 인 | • 시공미흡, 다짐미흡 등 |

| 교량받침 | | | |
|---|---|---|---|
| 조치방안 | • 단면보수 | 조치방안 | • 단면보수 |

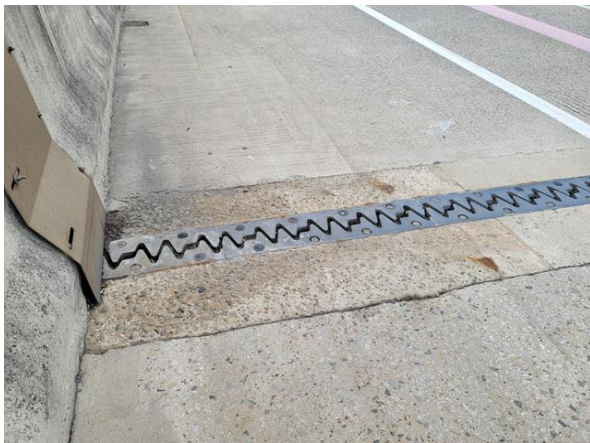
손상현황  
원 인  
조치방안

- A1 후타재 열화(2.0×0.3)
- 장기공용, 차량윤하중
- 단면보수

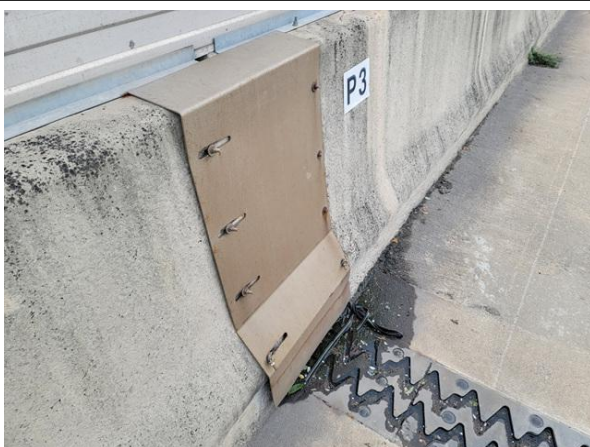
손상현황  
원 인  
조치방안

- P3 이물질퇴적(L=2.0m)
- 장기공용, 비산먼지퇴적
- 청소

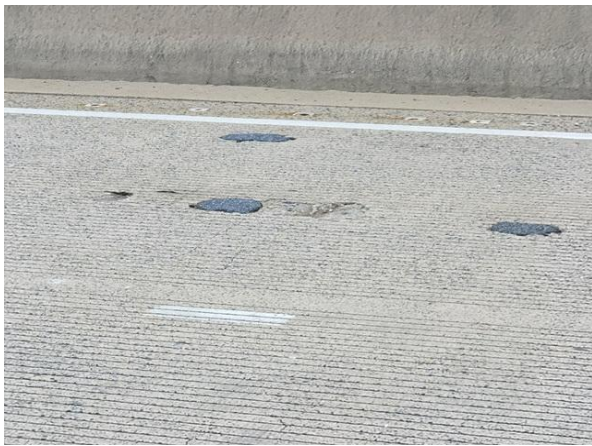
손상현황 • S5 파손(0.3m×0.3m)

원 인 • 건조수축, 차량 윤하중 등

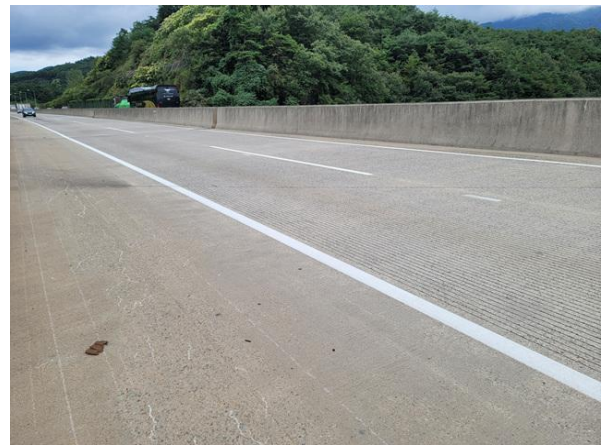
손상현황 • S6 망상균열(35.0×6.0)

조치방안 • 주의관찰

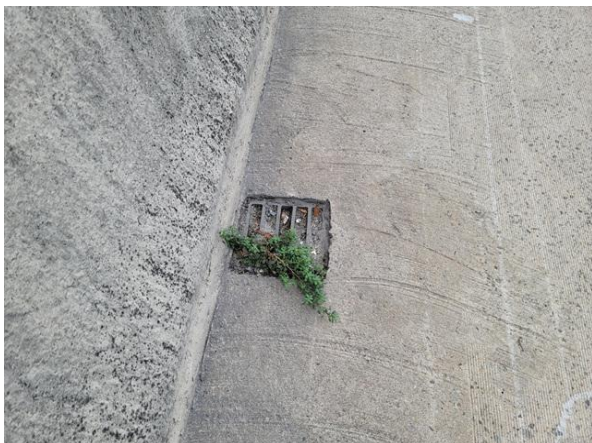
손상현황 • S2 배수구 막힘 1EA

원 인 • 공용기간 경과, 비산물퇴적 등

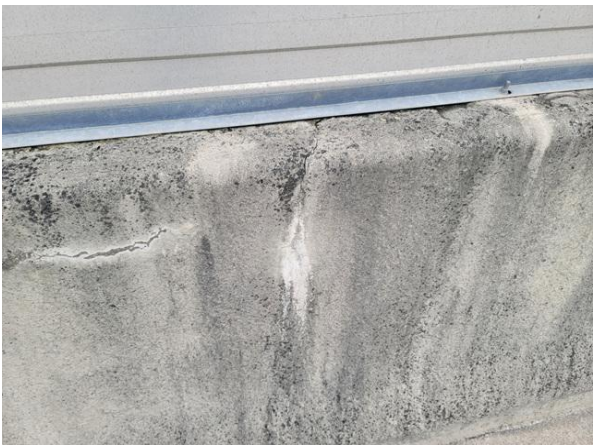
| 방호벽 및 중분대 | | | |
|---|---|---|---|
| 손상현황 | • S1 방호벽 균열(0.3mm이상) | 손상현황 | • S1 방호벽 접속부 연석파손 1EA |
| 원 인 | • 건조수축, 거푸집 조기탈형 등 | 원 인 | • 시공미흡, 다짐미흡 |

| 방호벽 및 중분대 | | | |
|---|---|---|---|
| 조치방안 | • 주입보수 | 조치방안 | • 단면보수 |

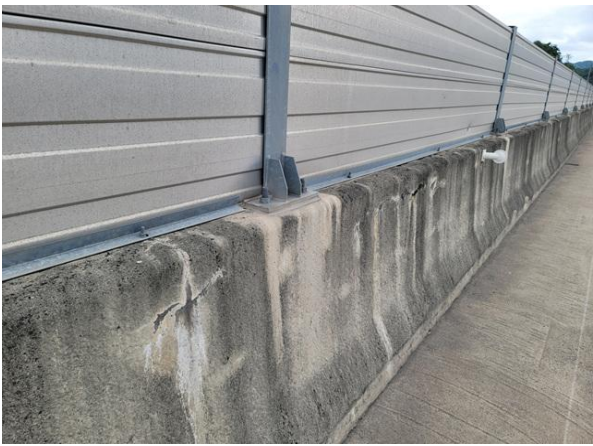
| 방호벽 및 중분대 | | | |
|---|---|---|---|
| 손상현황 | • S2 방호벽 균열(0.3mm미만) | 손상현황 | • S6 중앙분리대 균열(0.3mm미만) |
| 원 인 | • 건조수축, 거푸집 조기탈형 등 | 원 인 | • 건조수축, 거푸집 조기탈형 등 |

| 방호벽 및 중분대 | | | |
|---|---|---|---|
| 조치방안 | • 표면처리 | 조치방안 | • 표면처리 |

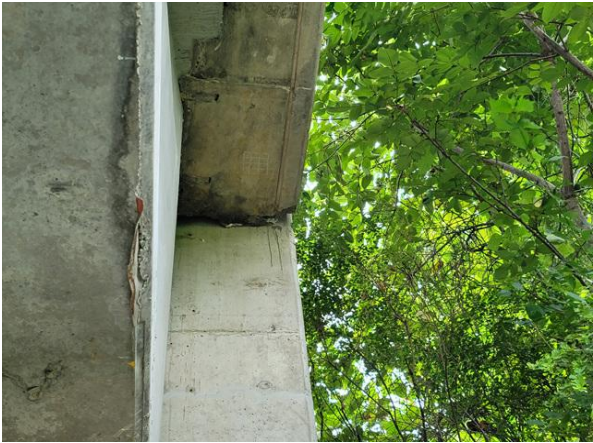
| 바닥판하면 | | | |
|---|---|---|---|
| 손상현황 | • S1 파손(0.1m×0.2m) | 손상현황 | • S6 상태양호 |
| 원 인 | • 시공미흡, 외부충격 등 | 원 인 | • - |

| 바닥판하면 | | | |
|---|---|---|---|
| 조치방안 | • 단면보수 | 조치방안 | • - |

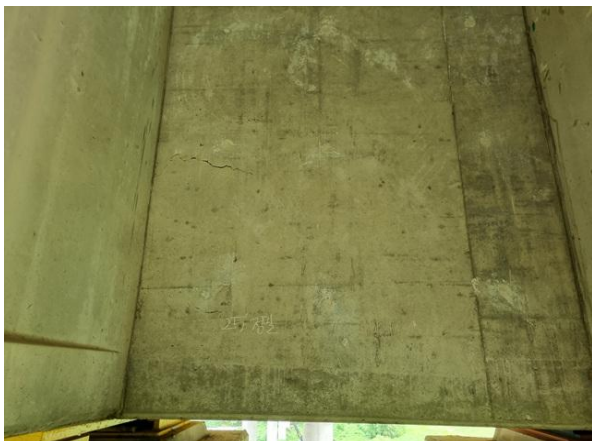
| 손상현황 | • S1 충분리(0.5×1.0) | 손상현황 | • S3 표면박리 및 균열(0.3mm미만) -보수- |
| 원 인 | • 시공미흡, 거푸집 조기탈형 등 | 원 인 | • — |

| 조치방안 | • 단면보수 | 조치방안 | • — |

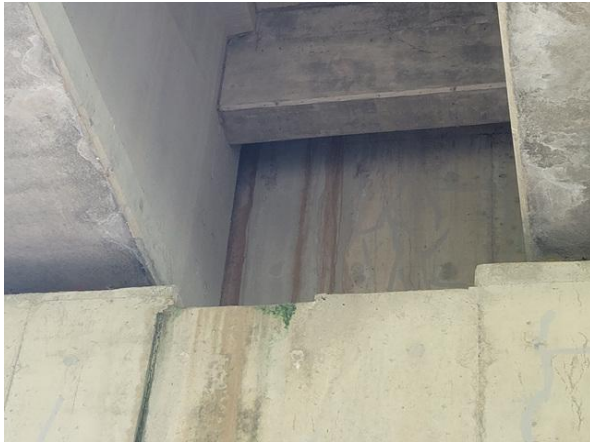
손상현황 • A1 백태(0.3×2.5)-보수-

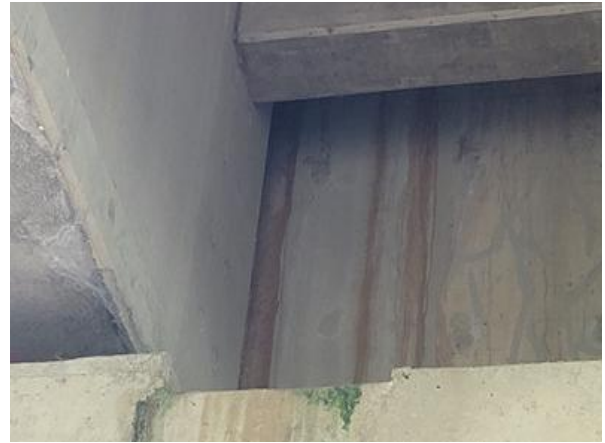
손상현황 • A1 백태(0.3×2.5)-보수-

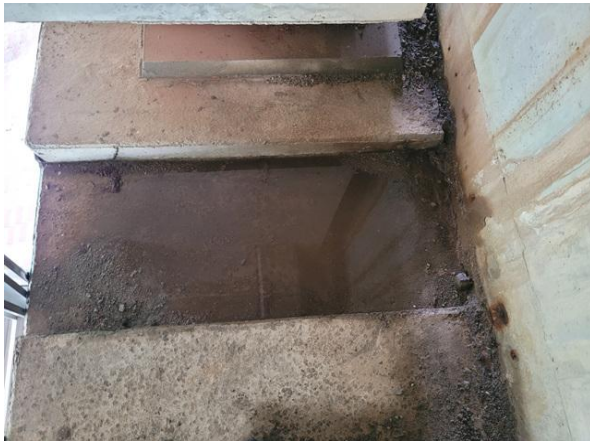
손상현황 • A1 체수(1.0×1.0)

원 인 • 우수유입 등

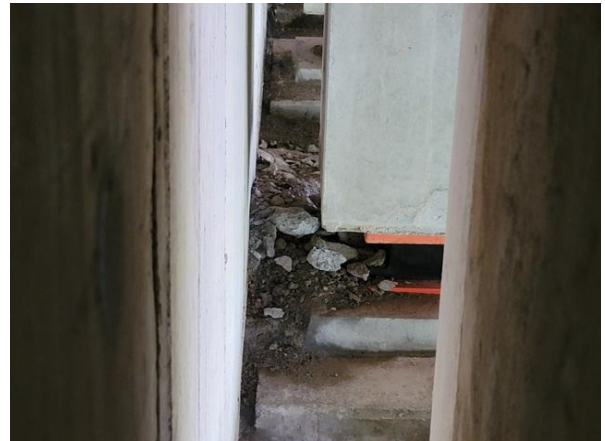
손상현황 • A1 폐콘크리트 퇴적(1.0m×1.0m)

원 인 • 시공미흡

조치방안 • 정비

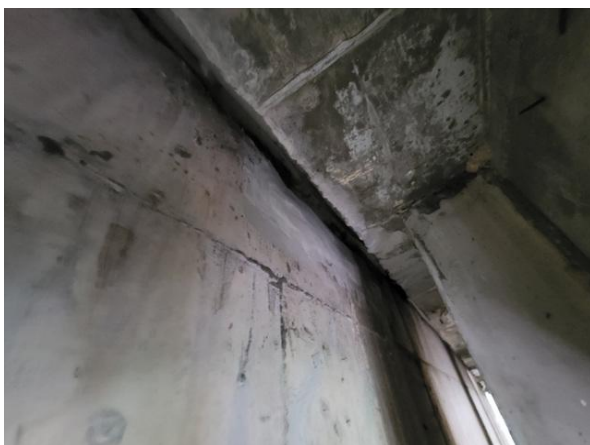
손상현황 • A1 폐콘크리트 퇴적(1.0×1.0)

원 인 • 시공미흡

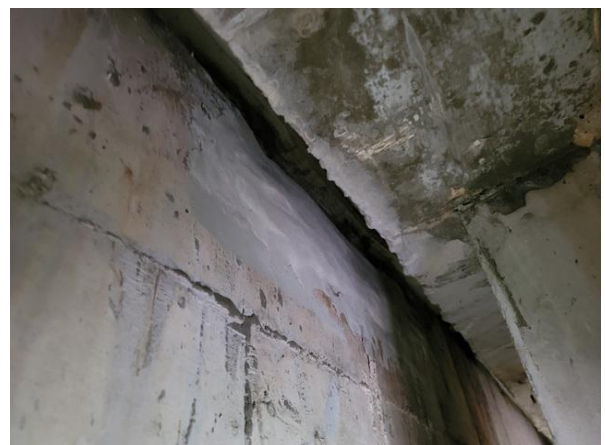
손상현황 • A1 파손 및 철근노출(1.0×0.3)-보수-

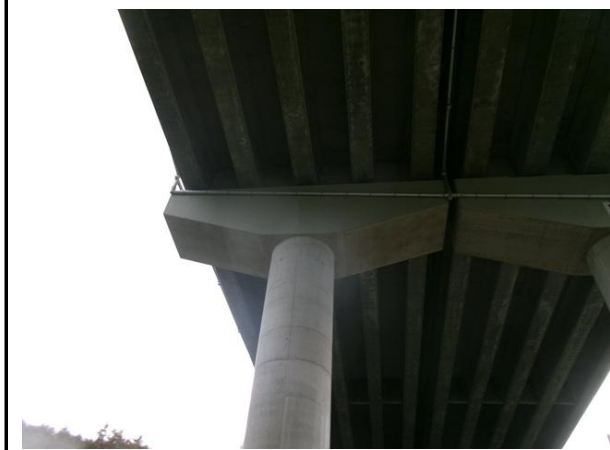
손상현황 • P1 망상균열 (8.0×2.0) -보수-

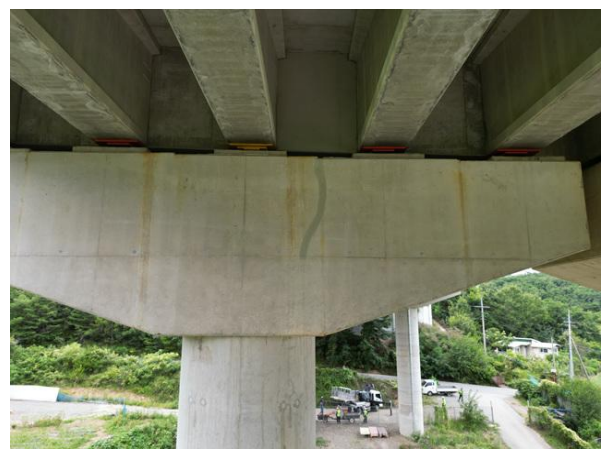
손상현황 • P2 균열 (0.3mm 이상) -보수-

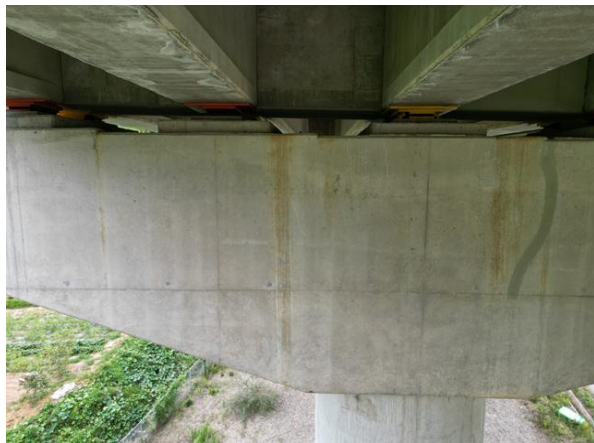
손상현황 • P2 망상균열 (2.0×2.0)

원 인 • 건조수축, 거푸집 조기탈형 등

조치방안 • 표면처리

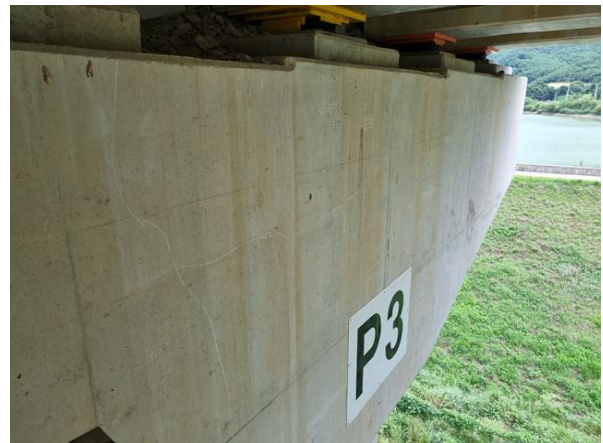
손상현황 • P3 망상균열 (8.0×2.0)

원 인 • 건조수축, 거푸집 조기탈형 등

조치방안 • 표면처리

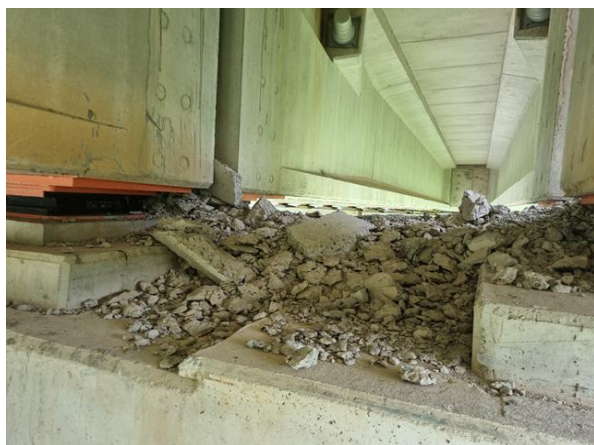
손상현황 • P3 패콘크리트퇴적 (15.0×1.0)

원 인 • 시공미흡 등

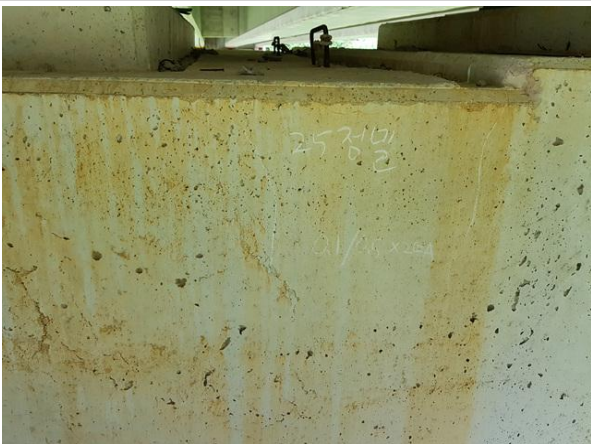
| 손상현황 | • P5 균열(0.3mm미만) | 손상현황 | • P5 표면박리(8.0×2.0) |
| 원 인 | • 건조수축, 거푸집 조기탈형 등 | 원 인 | • 시공미흡, 다짐미흡 등 |

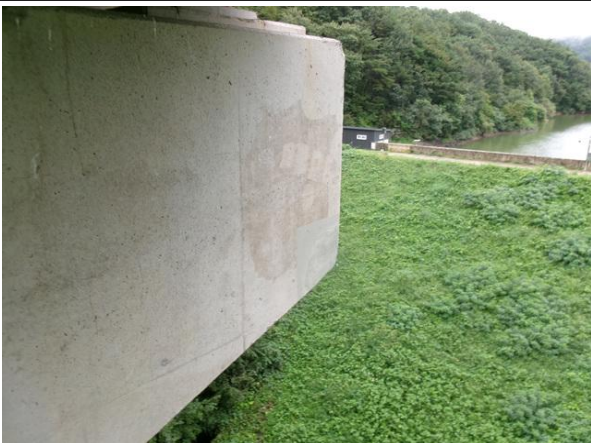
| 손상현황 | • P6 박락(0.5×0.5)-보수- | 손상현황 | • P6 페콘크리트퇴적(10.0×1.0) |
| 원 인 | • - | 원 인 | • 시공미흡 등 |

| 조치방안 | • - | 조치방안 | • 정비 |

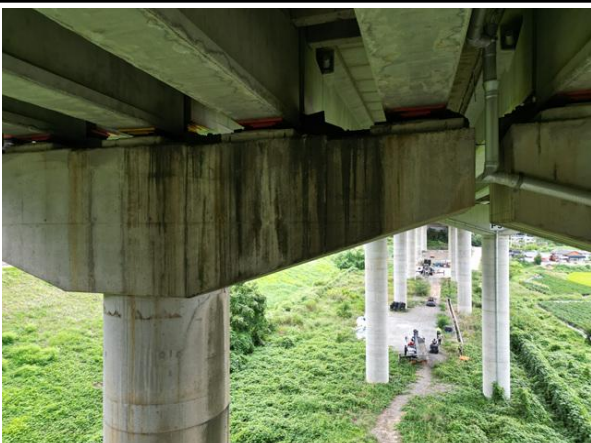
| 손상현황 | • P6 표면오염(6.0×2.5) | 손상현황 | • P6 재료분리(1.5×1.0) |
| 원 인 | • 신축이음부 우수유입 등 | 원 인 | • 다짐미흡, 거푸집 조기탈형 등 |

| 조치방안 | • 주의관찰 | 조치방안 | • 단면보수 |

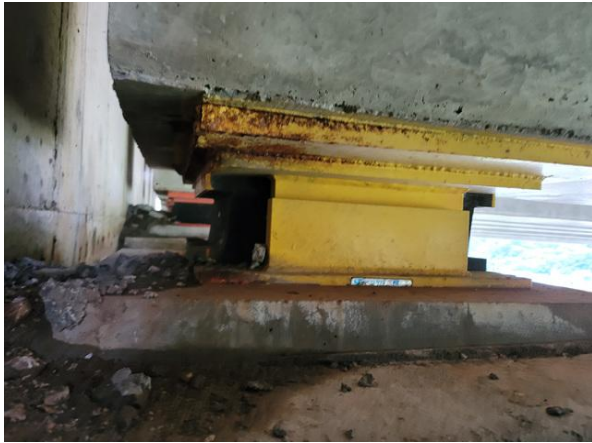
| 손상현황 | • A1-Sh3 플레이트 부식(1EA) |
| 원 인 | • 장기공용, 습기흡착 |

| 조치방안 | • 재도장 |

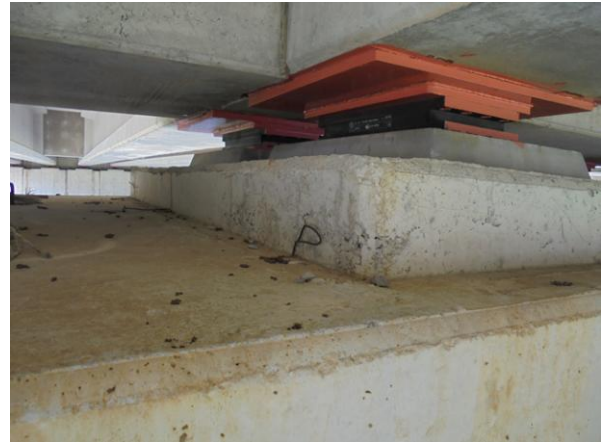
| 손상현황 | • P1-Sh8 받침콘크리트 재료분리(0.5×1.0) |
| 원 인 | • 다짐미흡, 거푸집 조기탈형 등 |

| 조치방안 | • 단면보수 |

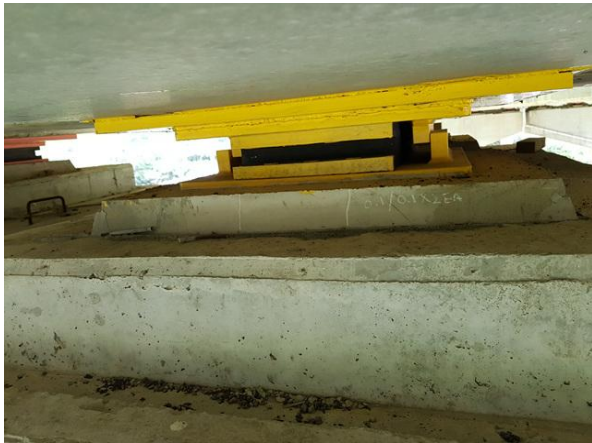
| 손상현황 | • P4-Sh8 몰탈 균열(0.3mm미만) |
| 원 인 | • 건조수축, 온도변화 |

| 조치방안 | • 표면처리 |

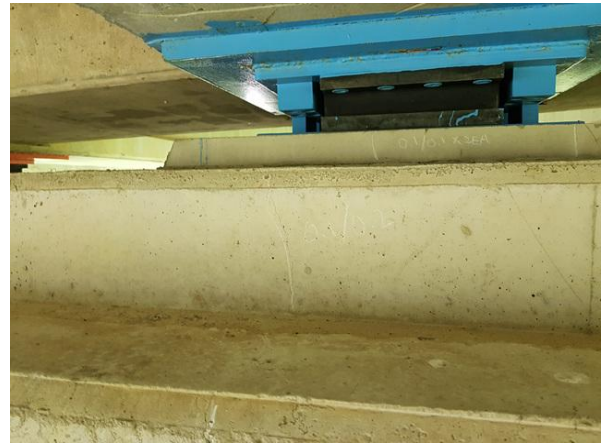
| 손상현황 | • P5-Sh3 받침콘크리트 균열(0.3mm미만) |
| 원 인 | • 건조수축, 온도변화 |

| 조치방안 | • 표면처리 |

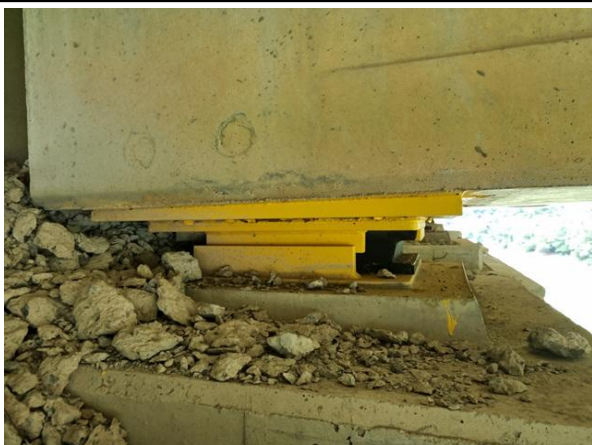
| 손상현황 | • P3-Sh3 플레이트 도장박리(0.1×0.5) |
| 원 인 | • 시공미흡, 공용기간 증가 등 |

| 조치방안 | • 재도장 |

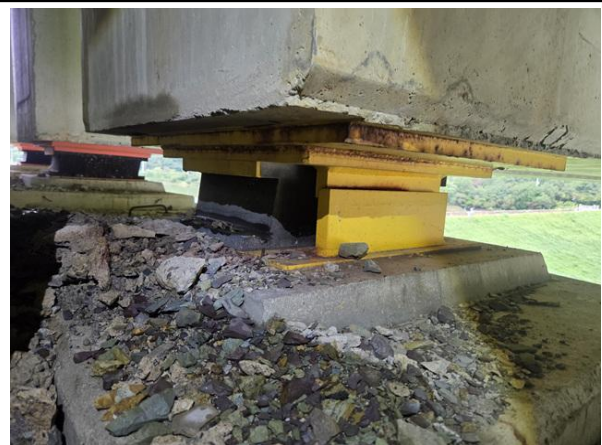
| 손상현황 | • P6-Sh3 플레이트 부식(4EA) |
| 원 인 | • 장기공용, 습기흡착 |

| 조치방안 | • 재도장 |

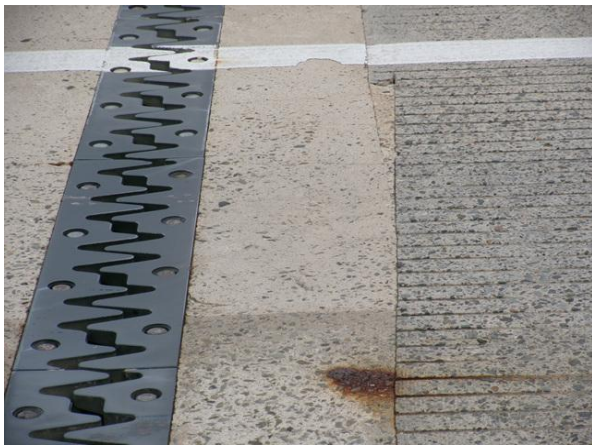
| 손상현황 | • A1 후타재 균열 |
| 원 인 | • 건조수축, 장기공용, 차량윤하중 |

| 조치방안 | • 주의관찰 |

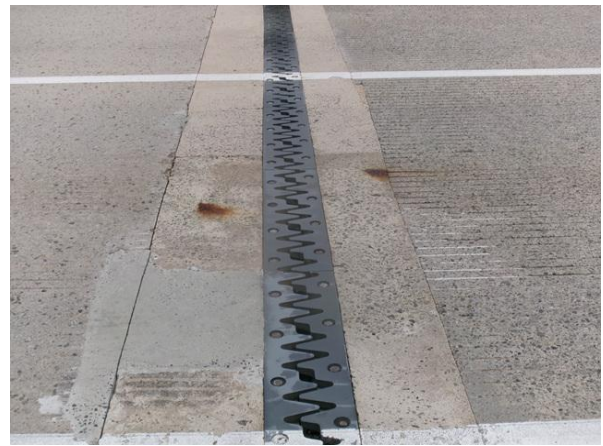
| 손상현황 | • A1 후타재 파손(0.5×0.5)-보수- |

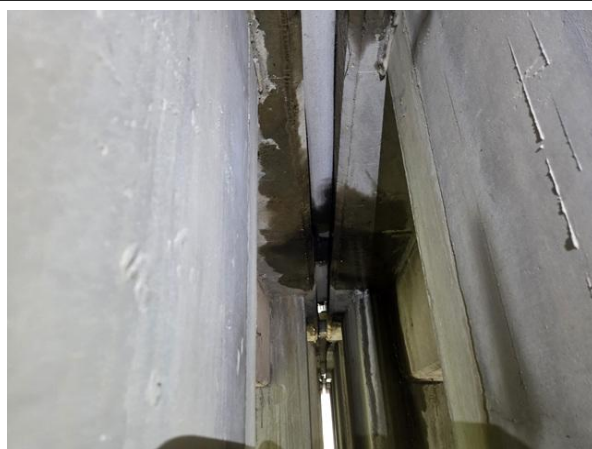
| 손상현황 | • P6 하부 누수(L=2.0m) |
| 원 인 | • 차량 반복통행, 장기공용 등 |

| 조치방안 | • 주의관찰 |

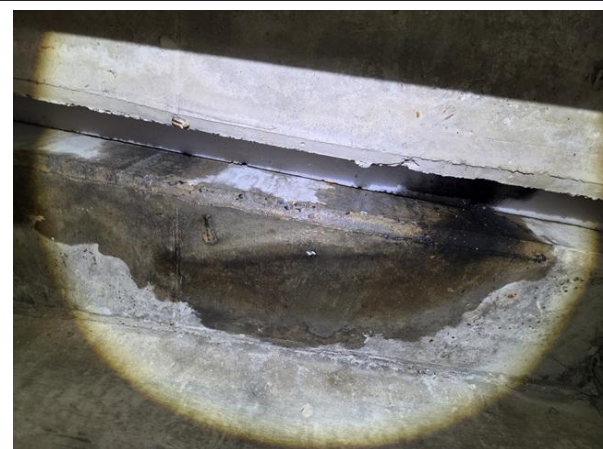
| 손상현황 | • P6 하부 누수(L=1.0m) |
| 원 인 | • 차량 반복통행, 장기공용 등 |

| 조치방안 | • 주의관찰 |

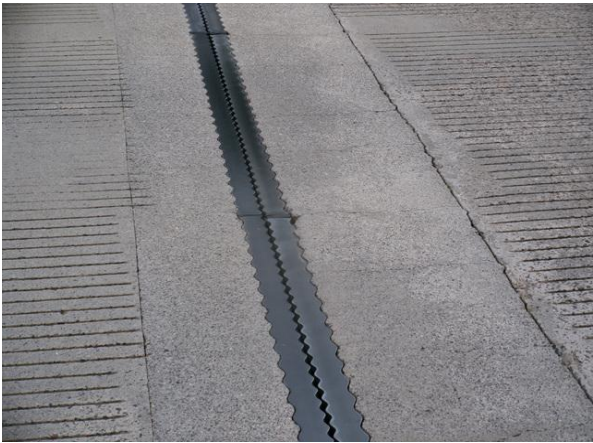
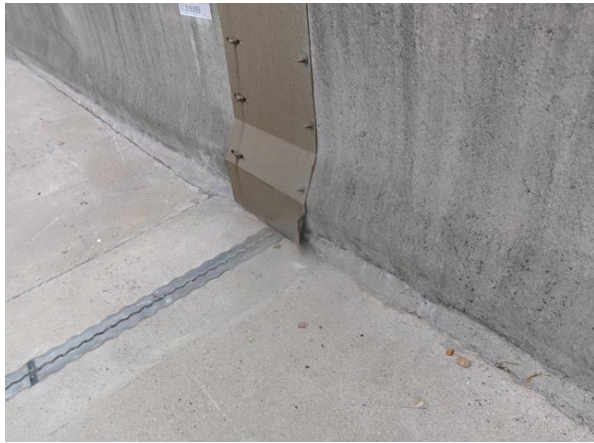
| 손상현황 | • A2 후타재 파손(0.1×0.1) | 손상현황 | • A2 차수판 변형(1EA) |
| 원 인 | • 외부충격, 차량윤하중 | 원 인 | • 외부충격, 시공미흡 등 |

| 조치방안 | • 단면보수 | 조치방안 | • 정비 |

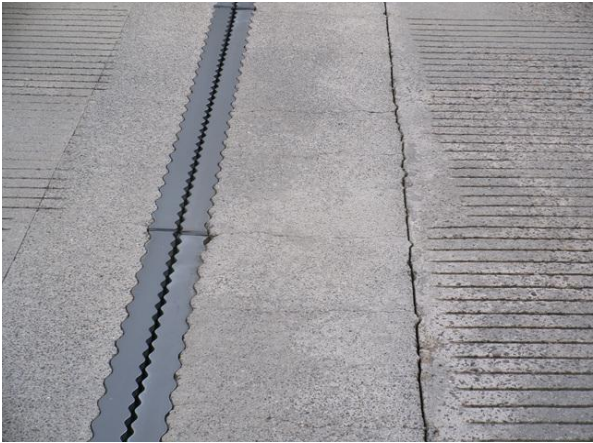
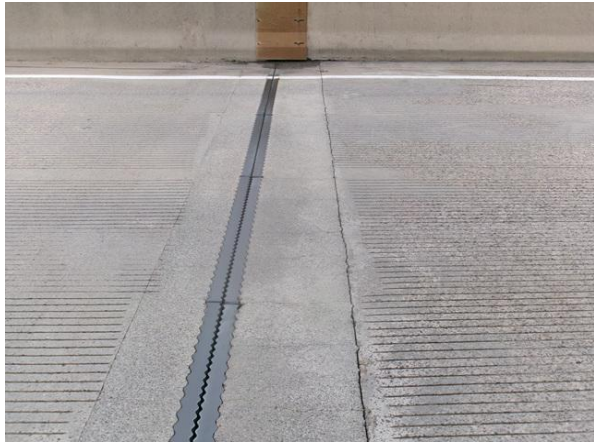
| 손상현황 | • A2 후타재 균열 | 손상현황 | • A2 후타재 균열 |
| 원 인 | • 건조수축, 장기공용, 차량윤하중 | 원 인 | • 건조수축, 장기공용, 차량윤하중 |

| 조치방안 | • 주의관찰 | 조치방안 | • 주의관찰 |

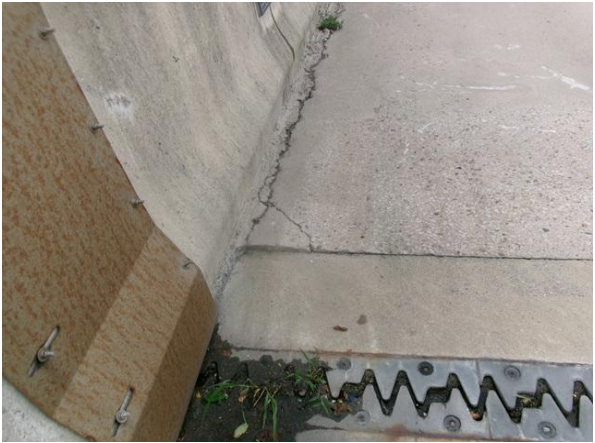
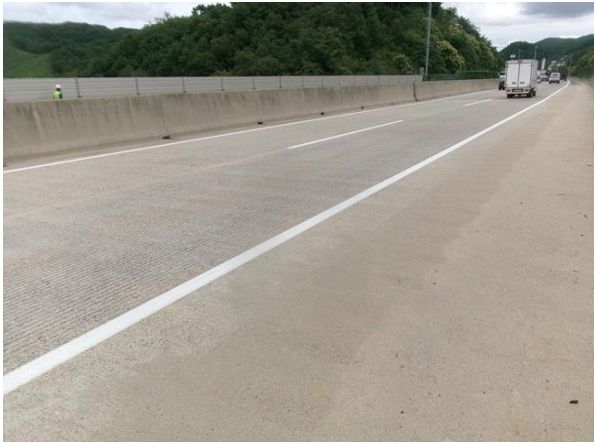
| 교면포장 | | | |
|---|---|---|---|
| 손상현황 | • S1 접속부 파손(0.4×0.4) | 손상현황 | • S6 상태양호 |
| 원 인 | • 외부충격, 차량윤하증 | 원 인 | — |

| 교면포장 | | | |
|---|---|---|---|
| 조치방안 | • 단면보수 | 조치방안 | — |

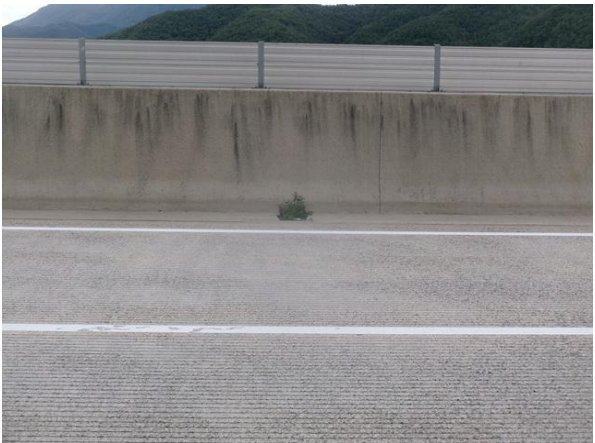
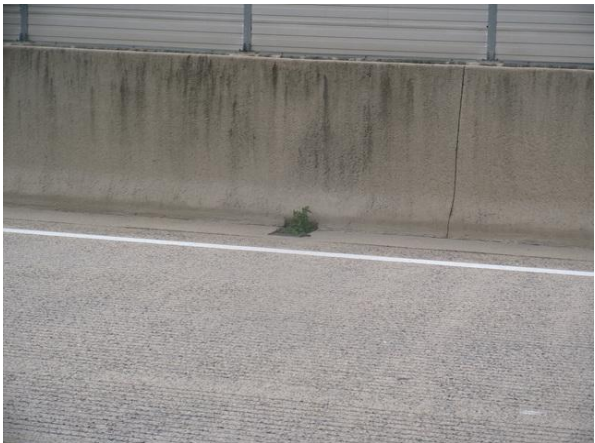
| 배수시설 | | | |
|---|---|---|---|
| 손상현황 | • S3 배수구 막힘 7EA | 손상현황 | • S5 배수구 막힘 5EA |
| 원 인 | • 공용기간 경과, 비산물퇴적 등 | 원 인 | • 공용기간 경과, 비산물퇴적 등 |

| 배수시설 | | | |
|---|---|---|---|
| 조치방안 | • 청소 | 조치방안 | • 청소 |
