오로교

## 작업사진 및 손상현황

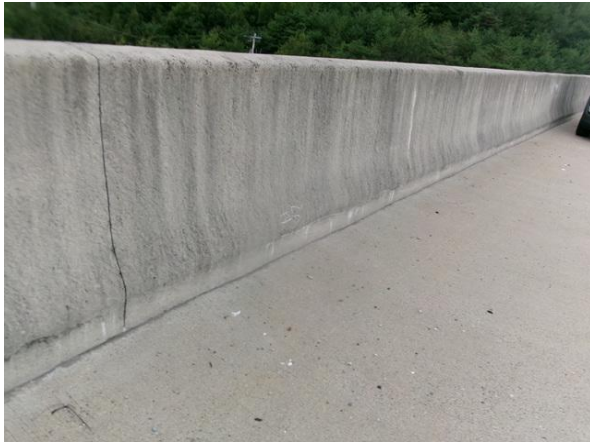
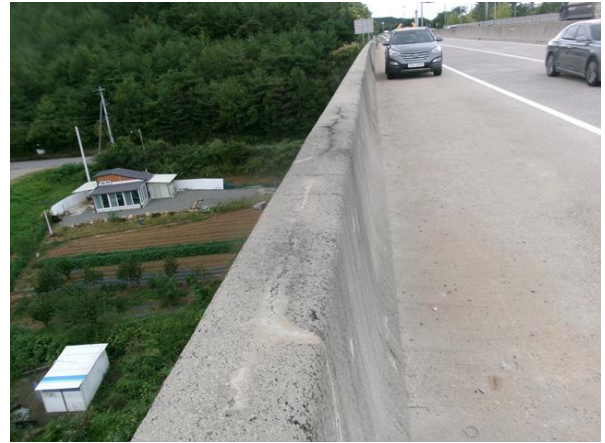
손상현황 • S2 방호벽 균열 (0.3mm미만)

원 인 • 건조수축, 공용기간 경과 등

손상현황 • S3 방호벽 균열 (0.3mm이상)

조치방안 • 주입보수

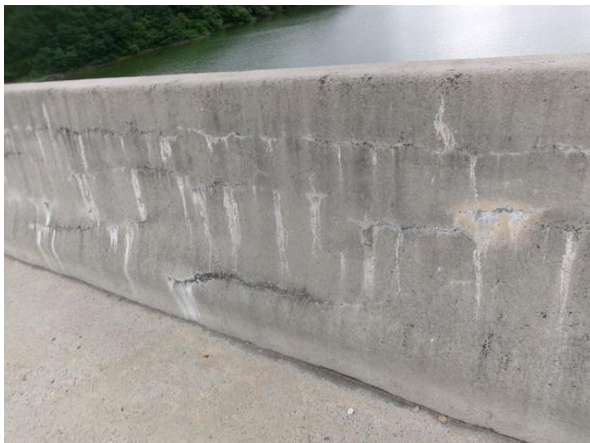
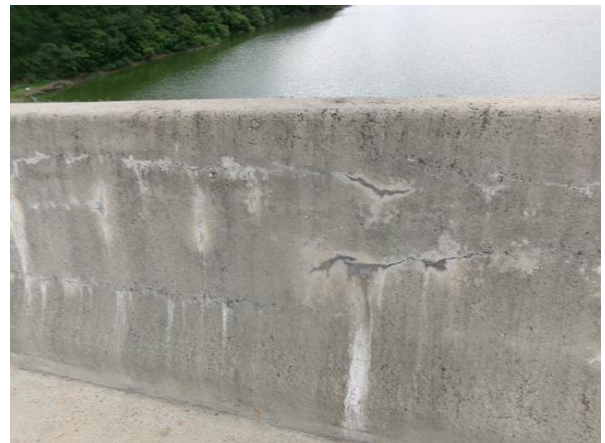
손상현황 • S4 방호벽 균열 (0.3mm미만)

원 인 • 건조수축, 공용기간 경과 등

손상현황 • S5 방호벽 균열 (0.3mm미만)

조치방안 • 표면처리

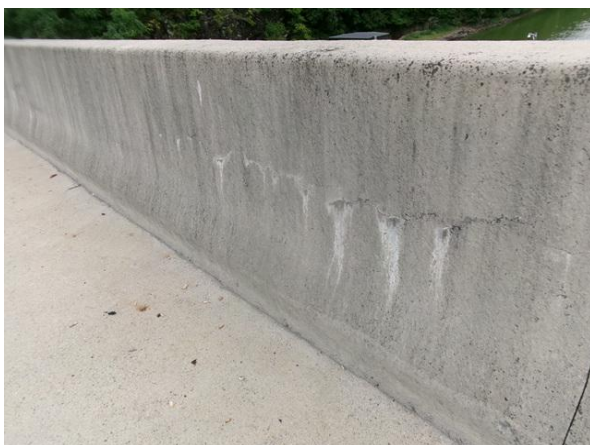
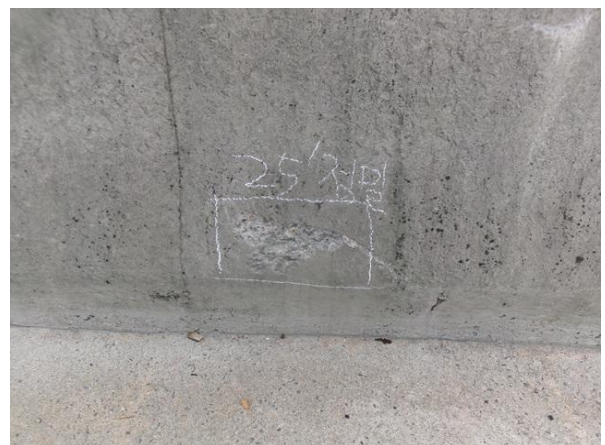
손상현황 • S6 방호벽 균열 (0.3mm미만)

원 인 • 건조수축, 공용기간 경과 등

손상현황 • S7 방호벽 파손 (0.2×0.4)

조치방안 • 단면보수

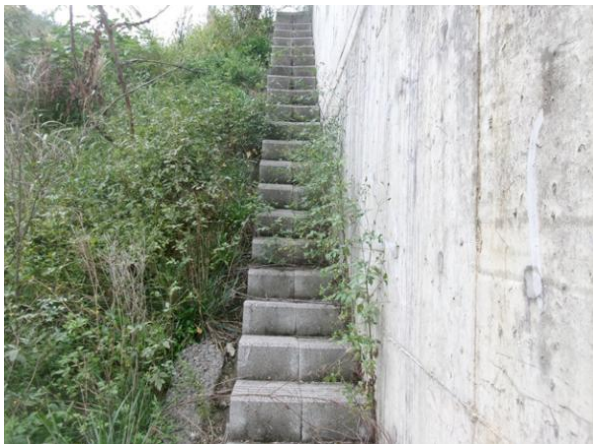
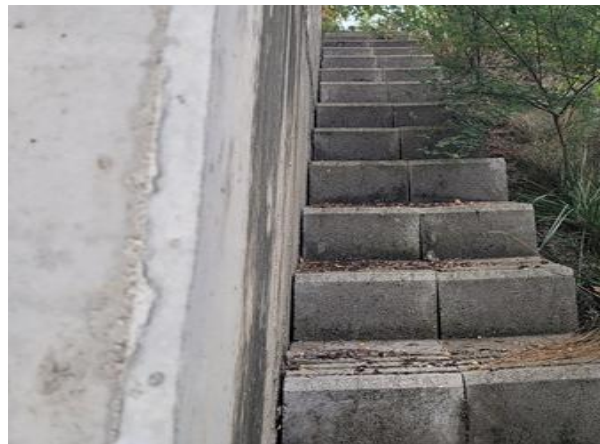
| 손상현황 | • A1 상태양호 | 손상현황 | • A1 상태양호 |
