가래실교

## 작업사진 및 손상현황

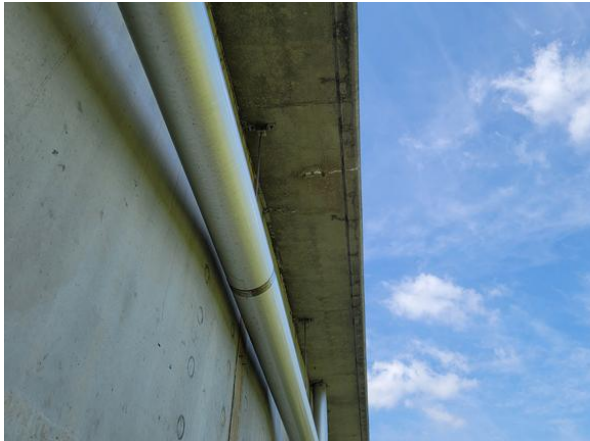
- S4 백태(0.1×0.5)
- 건조수축, 수분접촉
- 표면처리

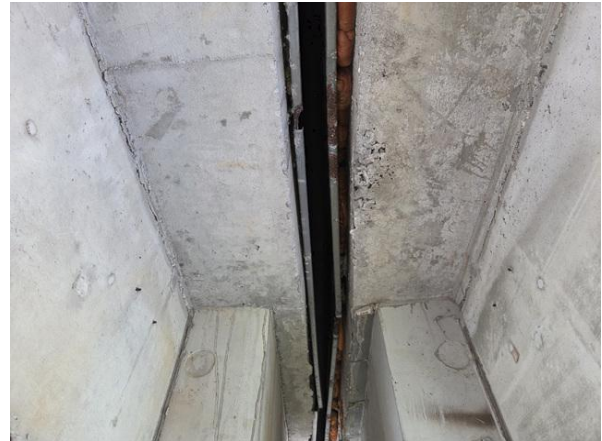
- S4 재료분리(0.1×0.2)
- 다짐미흡, 거푸집 조기탈형 등
- 단면보수

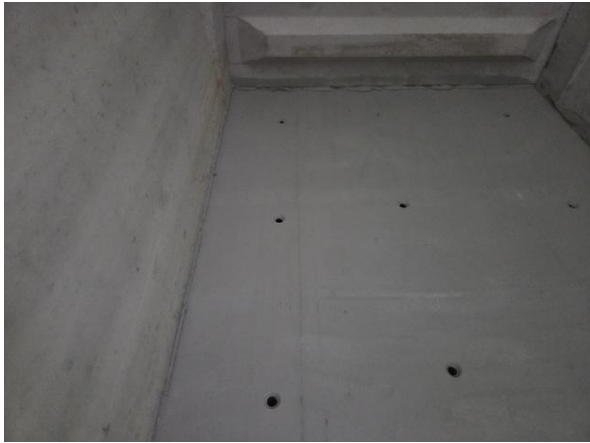
| 손상현황 | • S6-G1~2 망상균열 (2.0×3.0) -보수 |
| 원 인 | • 건조수축, 온도변화 |

| 조치방안 | • 표면처리 |

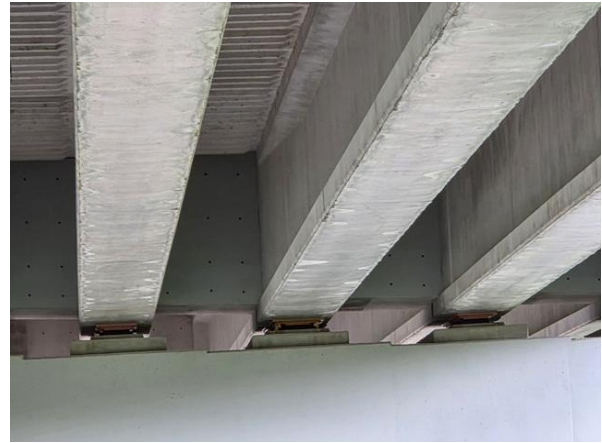
| 손상현황 | • S2-G3~4 백태 (0.2×1.0) -보수 |
| 원 인 | • 장기공용, 수분접촉 |

| 조치방안 | • 표면처리 |

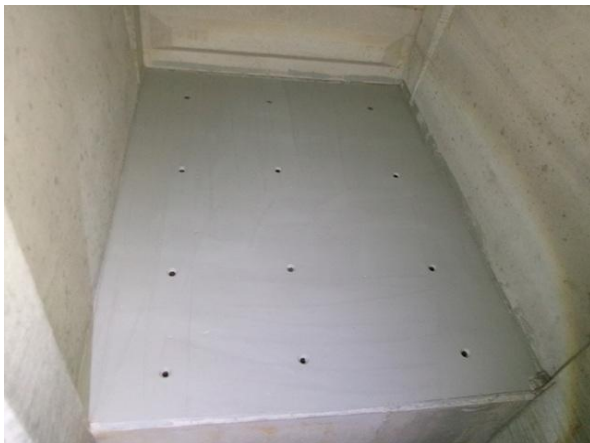
| 손상현황 | • S6-G4~5 망상균열 (2.0×3.0) -보수 |
| 원 인 | • 건조수축, 온도변화 |

| 조치방안 | • 표면처리 |

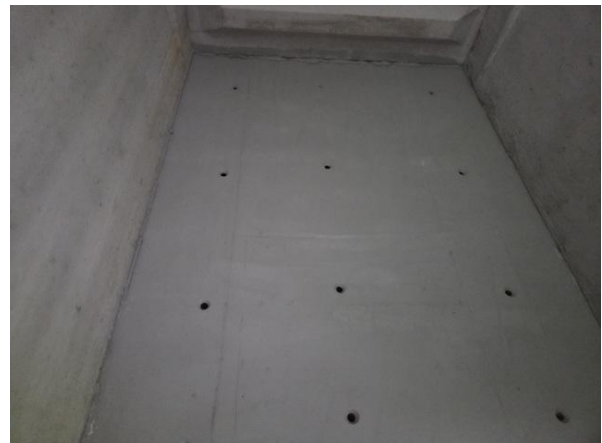
| 손상현황 | • S6-G2~3 층분리 (0.3×0.2) -보수 |
| 원 인 | • 시공미흡, 외부충격 |

| 조치방안 | • 단면보수 |

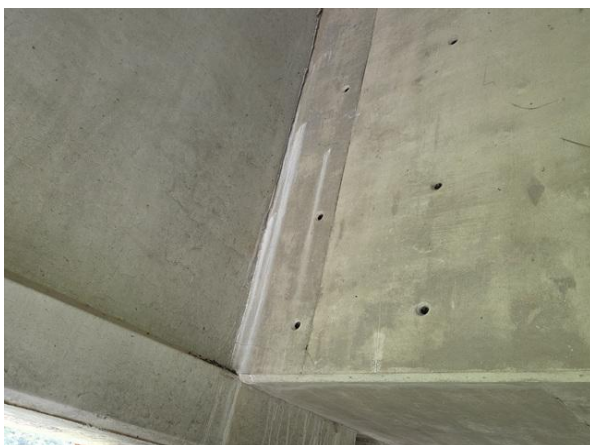
| 손상현황 | • S3-G1~2 백태 (0.2×1.0) |
| 원 인 | • 장기공용, 수분접촉 |

| 조치방안 | • 표면처리 |

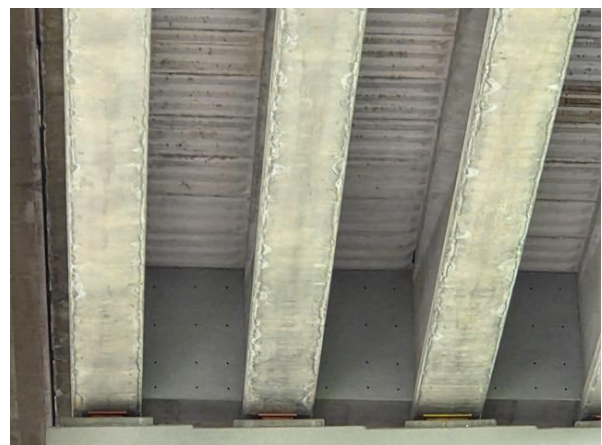
| 손상현황 | • S3-G4~5 망상균열 (2.0×3.0) -보수 |
| 원 인 | • 건조수축, 온도변화 |

| 조치방안 | • 표면처리 |

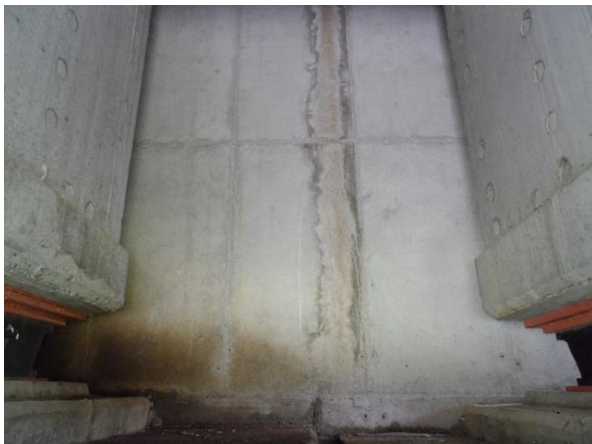
| 손상현황 | • A1 균열(0./0.5) |
| 원 인 | • 건조수축, 온도변화, 거푸집 조기탈거 등 |

| 조치방안 | • 표면처리 |

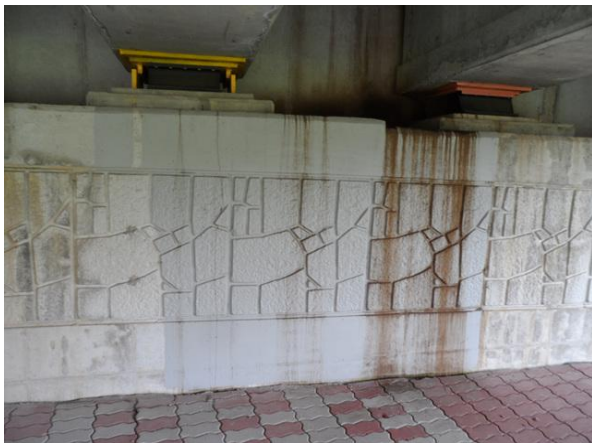
| 손상현황 | • A1 누수흔적(0.5×2.0)-보수 |
| 원 인 | • 우수유입 등 |

| 조치방안 | • 주의관찰 후 조치 |

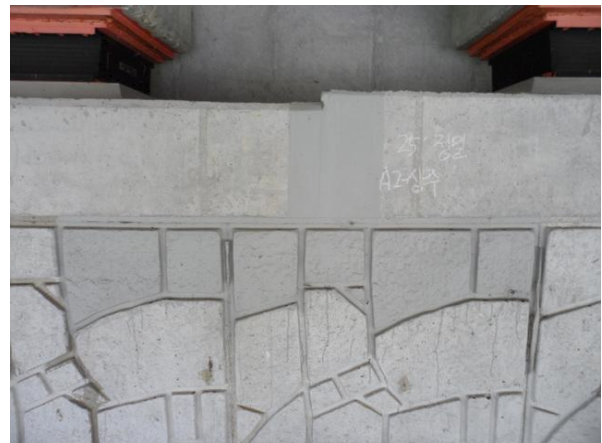
| 손상현황 | • A2 균열(0./0.5)-보수 |
| 원 인 | • 건조수축, 온도변화, 거푸집 조기탈거 등 |

| 조치방안 | • 표면처리 |

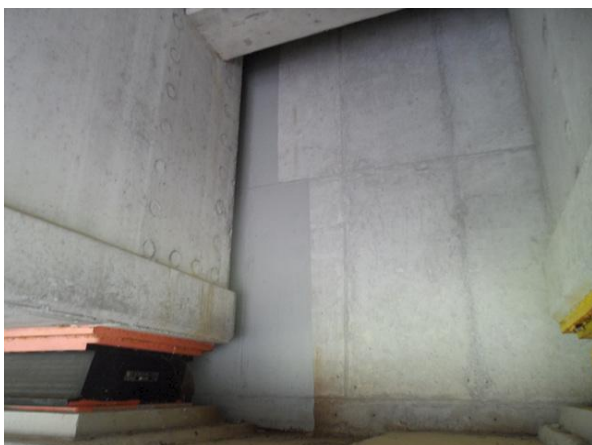
| 손상현황 | • A2 누수흔적(0.5×2.0)-보수 |
| 원 인 | • 우수유입 등 |

| 조치방안 | • 주의관찰 후 조치 |

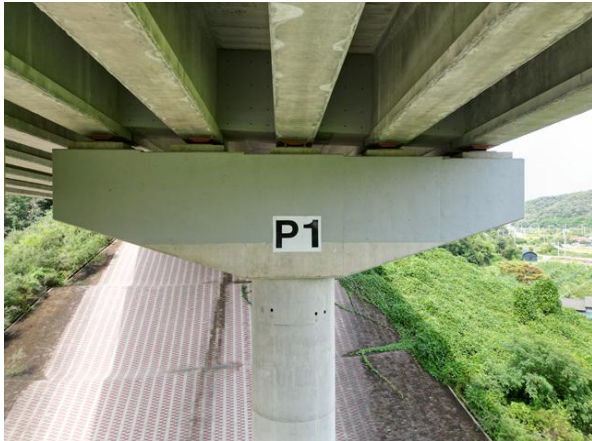
| 손상현황 | • P1 코핑부 망상균열(10.0×1.0)-보수 |
| 원 인 | • 건조수축, 온도변화, 거푸집 조기탈거 등 |

| 조치방안 | • 표면처리 |

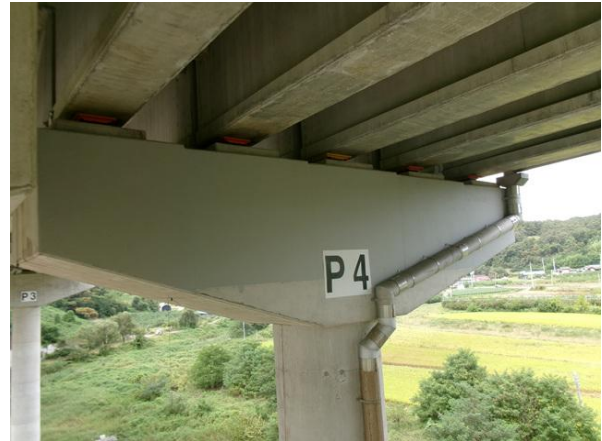
| 손상현황 | • P4 코핑부 망상균열(10.0×1.5)-보수 |
| 원 인 | • 건조수축, 온도변화, 거푸집 조기탈거 등 |

| 조치방안 | • 표면처리 |

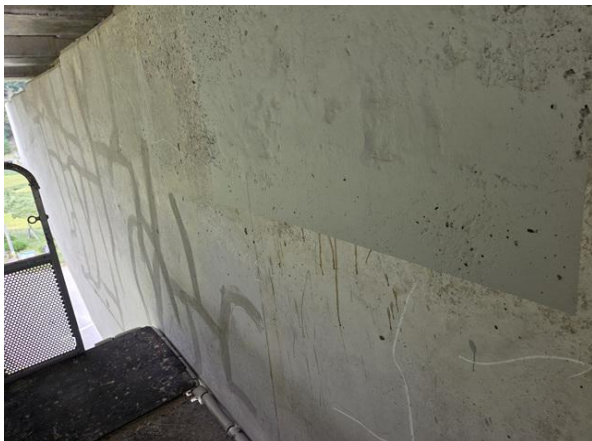
| 손상현황 | • P5 코핑부 망상균열(10.0×1.5) |
| 원 인 | • 건조수축, 온도변화, 거푸집 조기탈거 등 |

| 조치방안 | • 표면처리 |

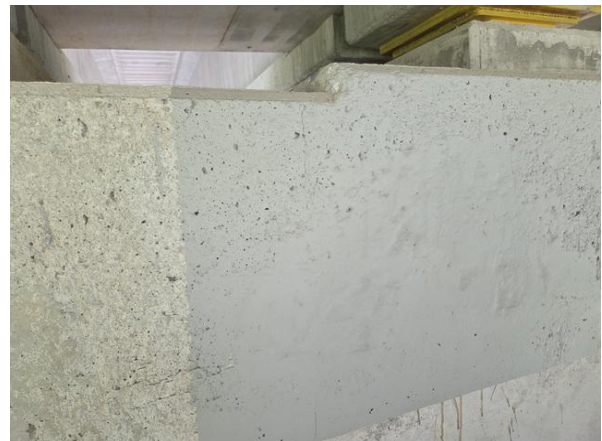
| 손상현황 | • P5 코핑부 재료분리(0.3×0.3)-보수 |
| 원 인 | • 다짐미흡, 열화 |

| 조치방안 | • 단면보수 |

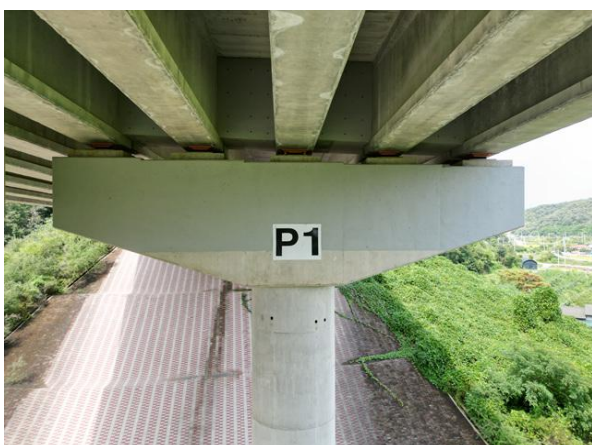
| 손상현황 | • P1 코핑부 망상균열(10.0×1.0)-보수 |
| 원 인 | • 건조수축, 온도변화, 거푸집 조기탈거 등 |

| 조치방안 | • 표면처리 |

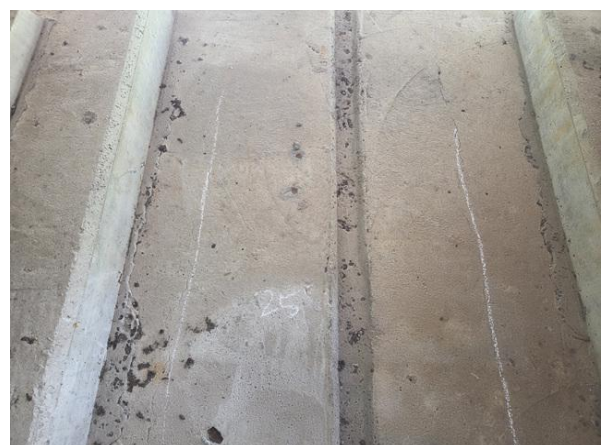
| 손상현황 | • P4 균열(0.2×2.0) |
| 원 인 | • 건조수축, 거푸집 조기탈형 등 |

| 조치방안 | • 표면처리 |

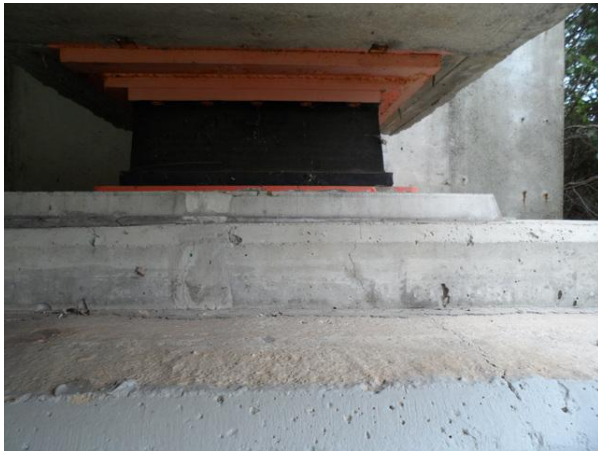
| 손상현황 | • A1-Sh1 콘크리트 균열(0.1/0.2) |
| 원 인 | • 건조수축, 온도변화 |

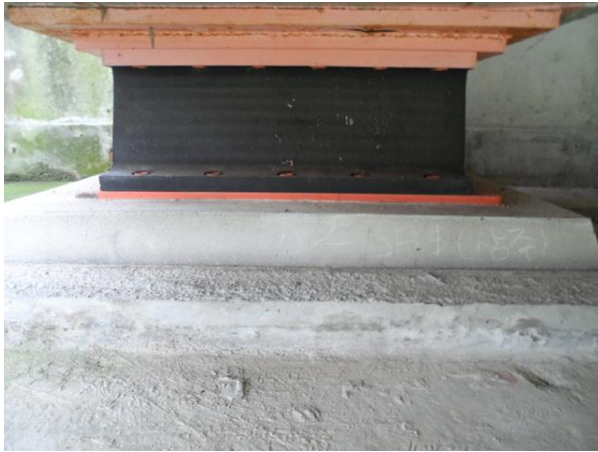
| 손상현황 | • A2-Sh1 몰탈 균열(0.1/0.1) |
| 원 인 | • 건조수축, 온도변화 |

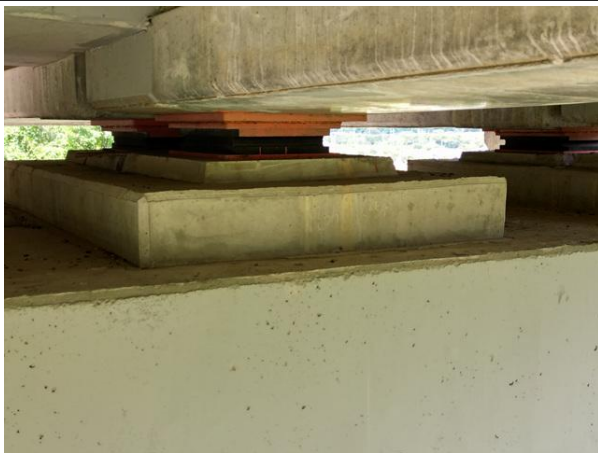
| 손상현황 | • P1-Sh7 콘크리트 균열(0.1/0.3) |
| 원 인 | • 건조수축, 온도변화 |

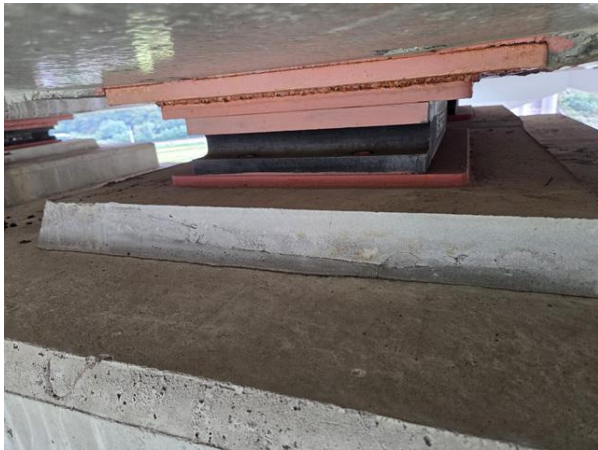
손상현황 • P3-Sh2 몰탈 균열 (0.1/0.2)

원 인 • 건조수축, 온도변화

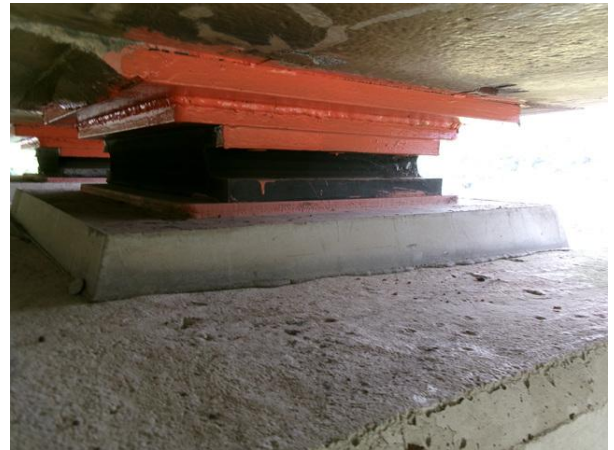
손상현황 • P4-Sh6 콘크리트 균열 (0.1/0.3)

원 인 • 건조수축, 온도변화

조치방안 • 표면처리

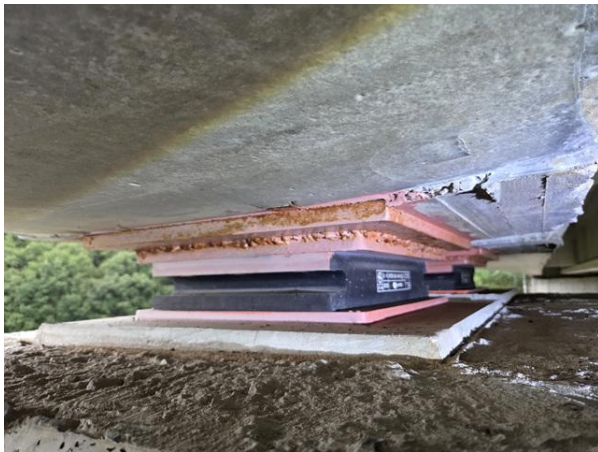
손상현황 • P6-Sh1 Plate 부식 (10EA)

원 인 • 장기공용, 습기흡착

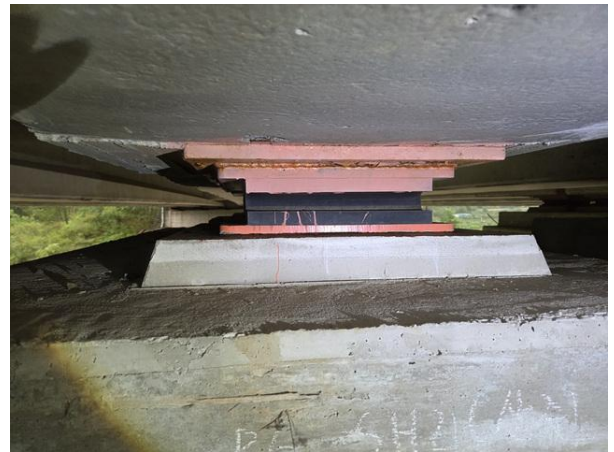
손상현황 • P6-Sh4 몰탈 균열 (0.1/0.2)

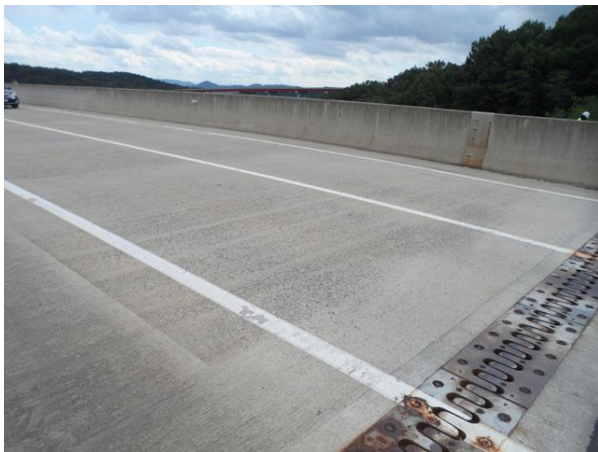
| 손상현황 | • S1 망상균열 (7.0×40.0) |
| 원 인 | • 장기공용, 건조수축, 중차량 반복통행 |

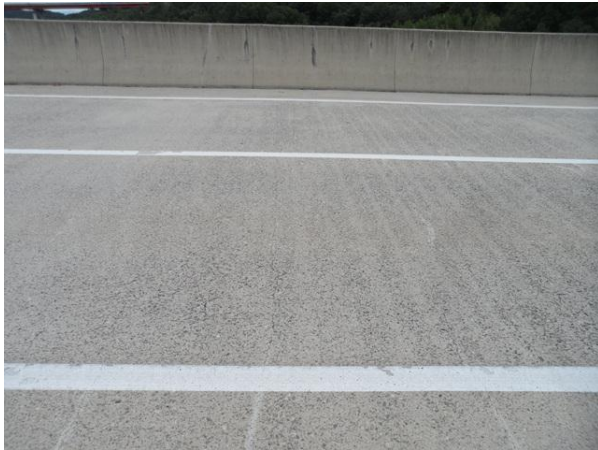
| 손상현황 | • S3 망상균열 (7.0×40.0) |
| 원 인 | • 장기공용, 건조수축, 중차량 반복통행 |

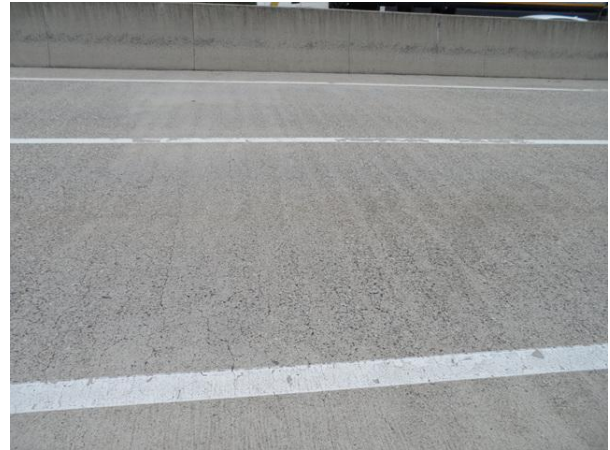
| 손상현황 | • S5 망상균열 (7.0×40.0) |
| 원 인 | • 장기공용, 건조수축, 중차량 반복통행 |

| 조치방안 | • 표면처리 |

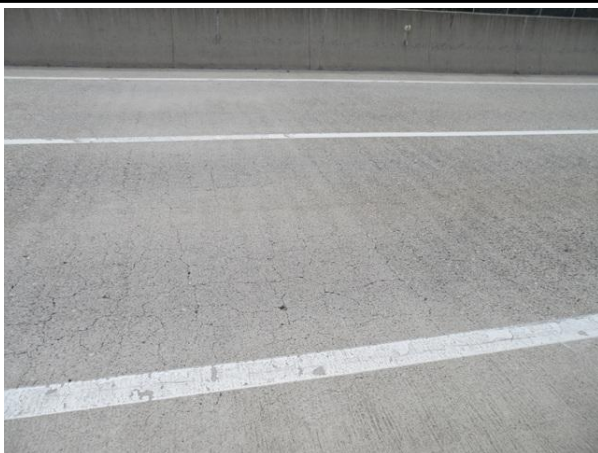
| 손상현황 | • S6 망상균열 (7.0×40.0) |
| 원 인 | • 장기공용, 건조수축, 중차량 반복통행 |

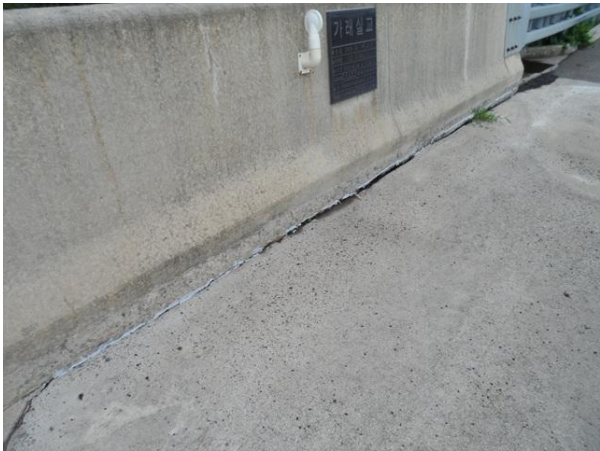
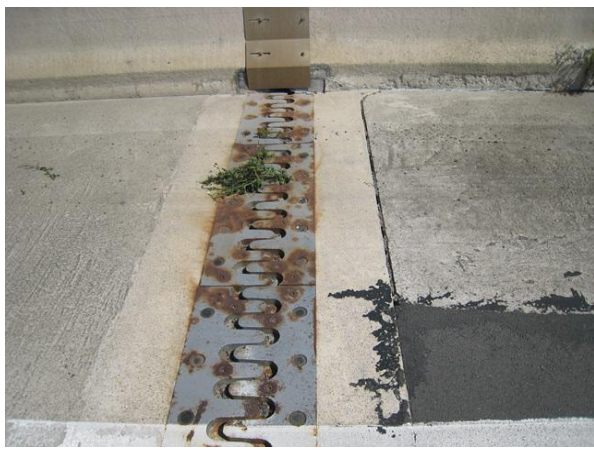
| 교면포장 | | | |
|---|---|---|---|
| 손상현황 | • A2 접속부 침하(6.0) | 손상현황 | • S7 접속부 이격(2.0m) |
| 원 인 | • 장기공용, 우수유입 | 원 인 | • 장기공용, 우수유입 |

| 교면포장 | | | |
|---|---|---|---|
| 조치방안 | • 주의관찰 | 조치방안 | • 주의관찰 |

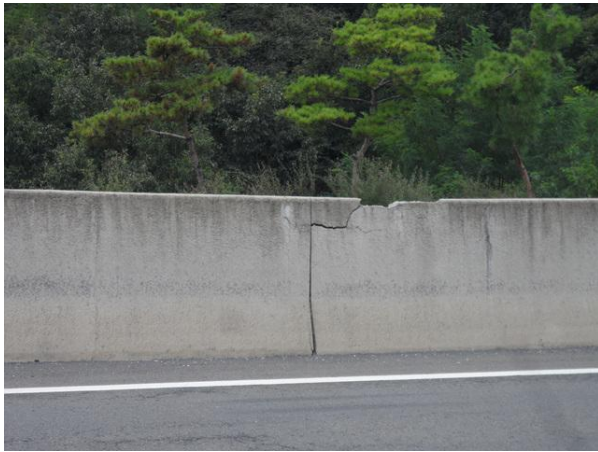
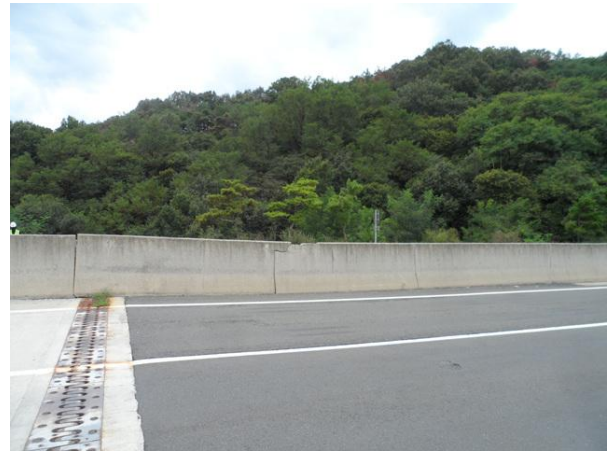
손상현황 • S1 접속부 파손(1.5×0.3)

원 인 • 접속부 침하

조치방안 • 단면보수

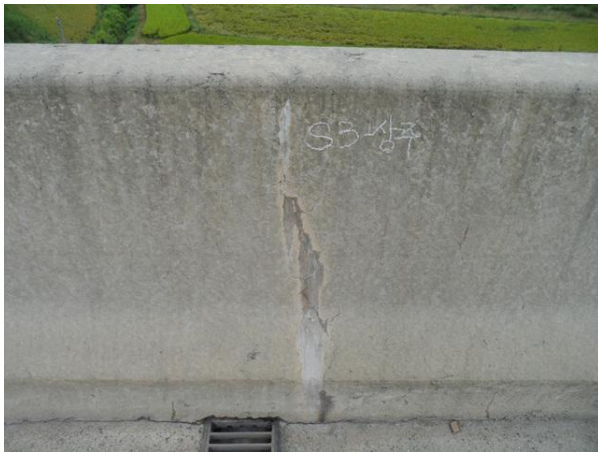
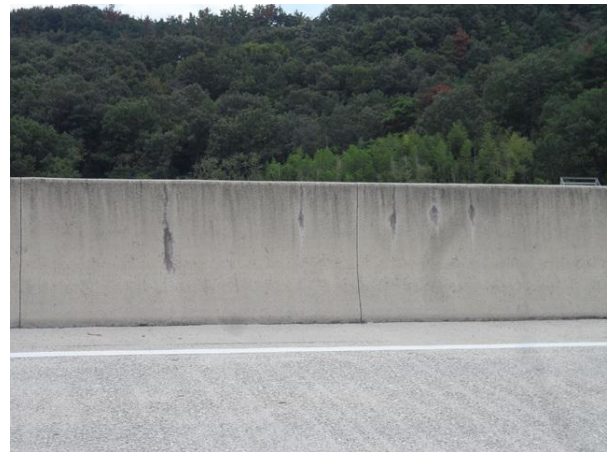
손상현황 • S3 방호벽 균열부백태(0.2m×1.0m)

원 인 • 건조수축, 장기공용, 수분접촉

손상현황 • S3 중분대 균열부백태(0.2m×1.0m)

조치방안 • 표면처리

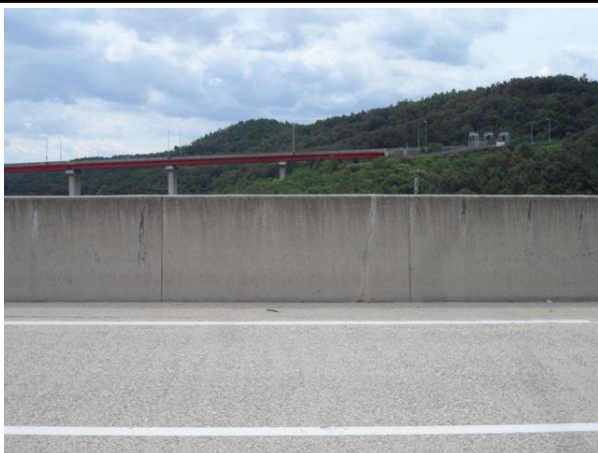
손상현황 • S7 중분대 균열부백태(0.2m×1.0m)

원 인 • 건조수축, 장기공용, 수분접촉

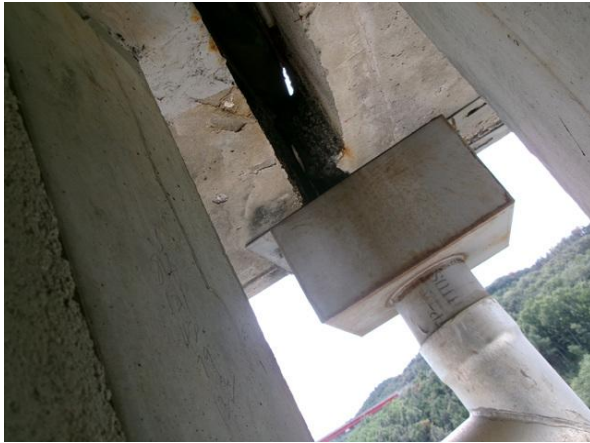
손상현황 • S5 철근노출(0.1×0.5)-보수

원 인 • 피복부족

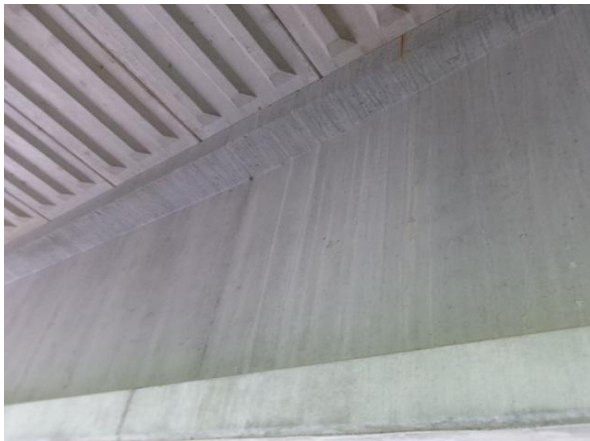
손상현황 • S1-G2 망상균열(2.0×3.0)

원 인 • 건조수축, 온도변화

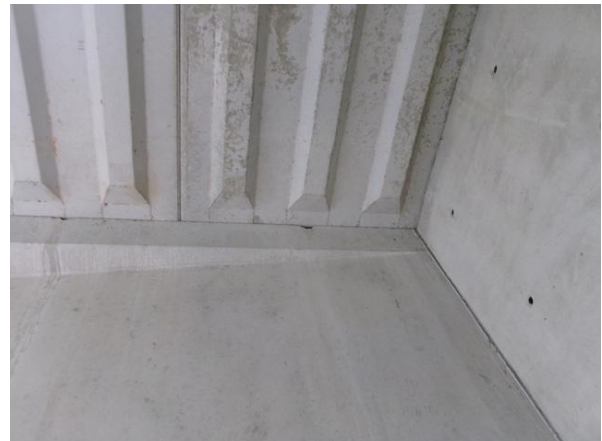
손상현황 • S5-G2 박락(0.2×0.2)

조치방안 • 단면보수

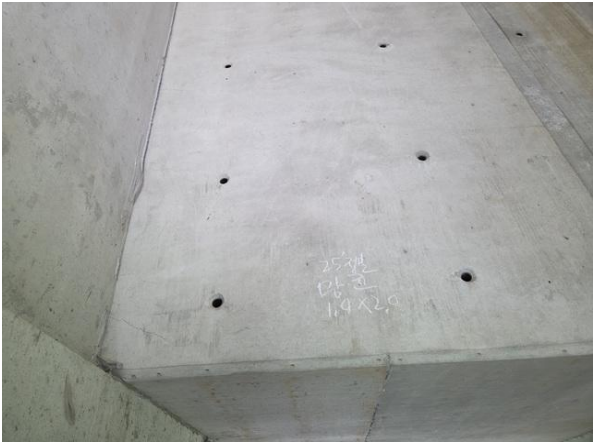
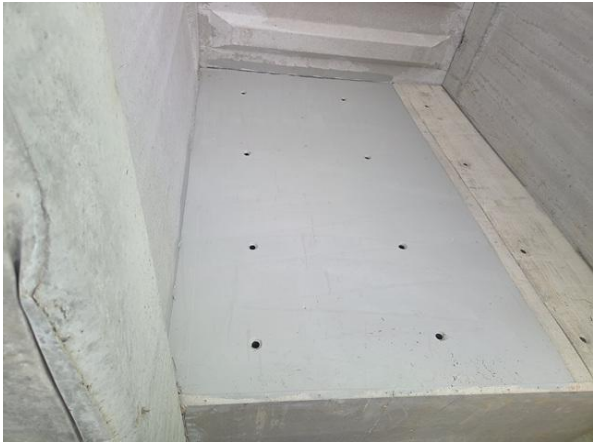
| 가로보 | | | |
|---|---|---|---|
| 손상현황 | • S5-G2~3 망상균열(1.0×2.0) | 손상현황 | • S6-G3~4 망상균열(1.0×2.0)-보수 |
| 원 인 | • 건조수축, 온도변화 | 원 인 | • 건조수축, 온도변화 |

| 가로보 | | | |
|---|---|---|---|
| 조치방안 | • 표면처리 | 조치방안 | • 표면처리 |

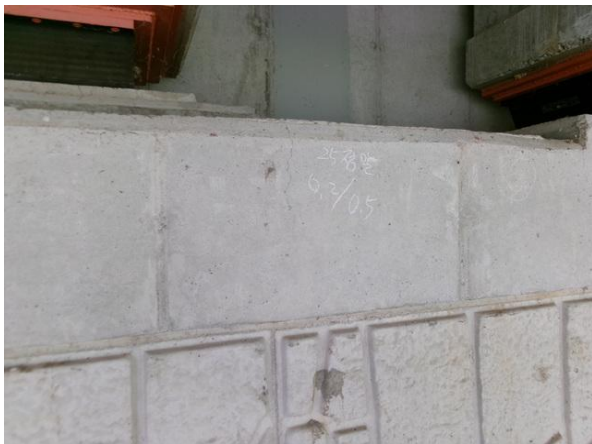
| 손상현황 | • A1 균열(0.2/0.5) |
| 원 인 | • 건조수축, 온도변화, 거푸집 조기탈거 등 |

| 조치방안 | • 표면처리 |

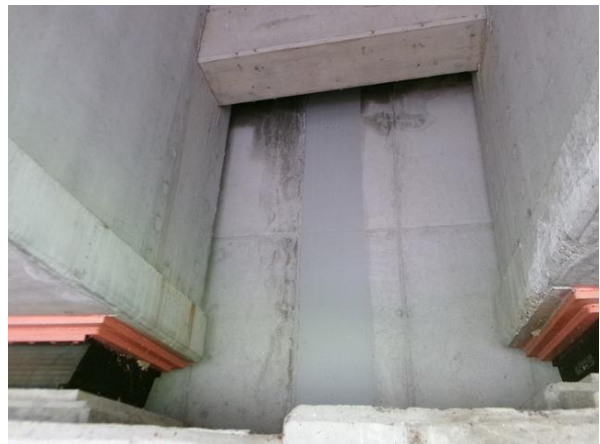
| 손상현황 | • A1 균열(0.2/2.0)-보수 |
| 원 인 | • 건조수축, 온도변화, 거푸집 조기탈거 등 |

| 조치방안 | • 표면처리 |

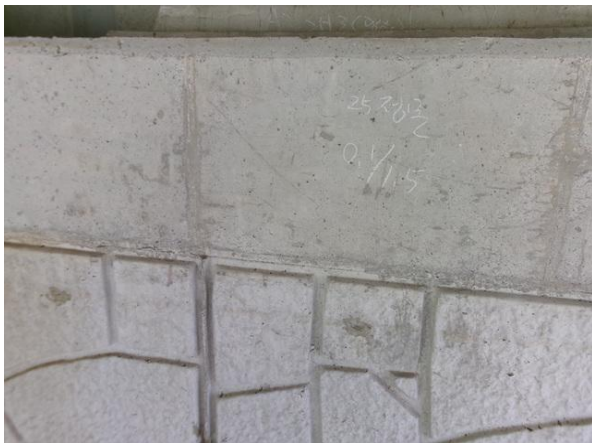
| 손상현황 | • A2 균열(0.1/1.5) |
| 원 인 | • 건조수축, 온도변화, 거푸집 조기탈거 등 |

| 조치방안 | • 표면처리 |

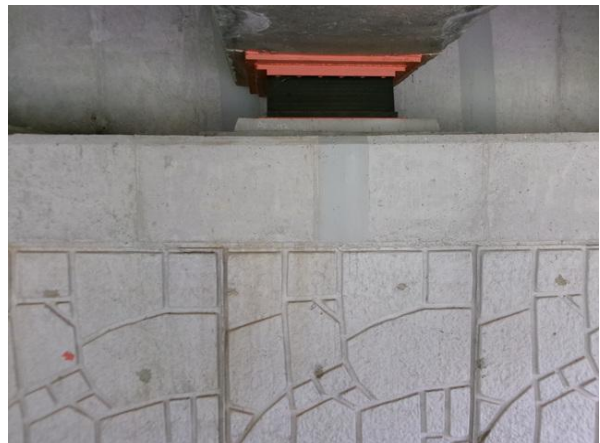
| 손상현황 | • A2 균열(0.2/0.5)-보수 |
| 원 인 | • 건조수축, 온도변화, 거푸집 조기탈거 등 |

| 조치방안 | • 표면처리 |

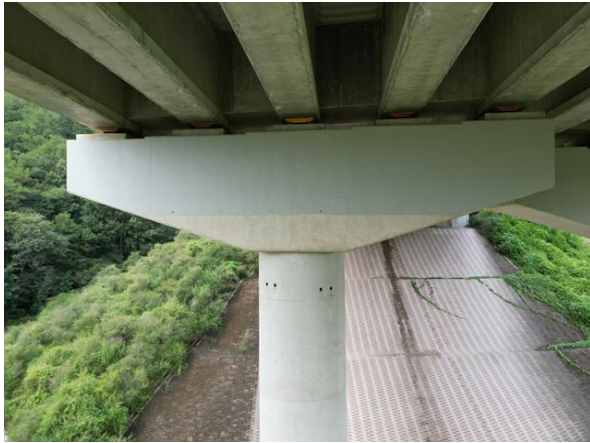
| 손상현황 | • P1 코핑부 망상균열(10.0×1.0) |
| 원 인 | • 건조수축, 온도변화, 거푸집 조기탈거 등 |

| 조치방안 | • 표면처리 |

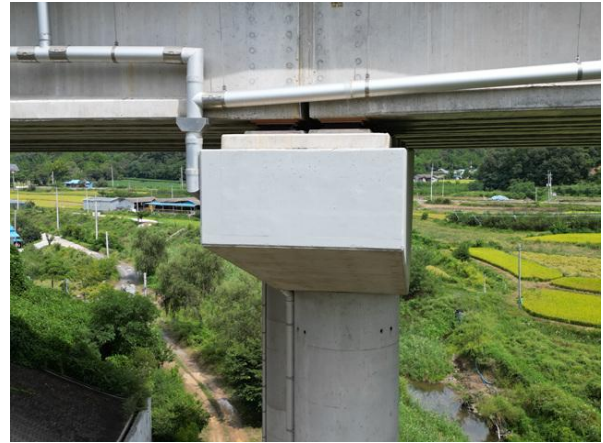
| 손상현황 | • P1 코핑부 망상균열(2.0×1.0)-보수 |
| 원 인 | • 건조수축, 온도변화, 거푸집 조기탈거 등 |

| 조치방안 | • 표면처리 |

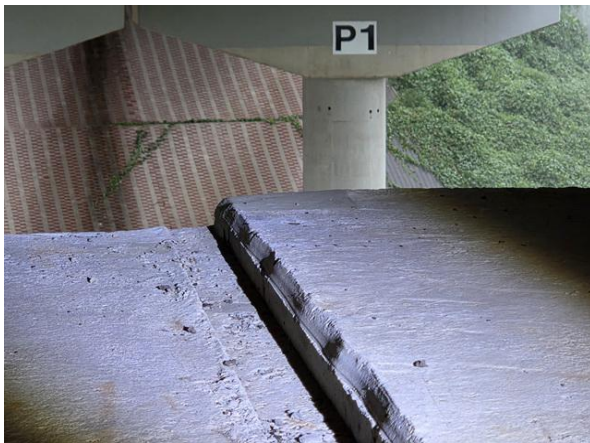
| 손상현황 | • P2 코핑부 파손(0.1×0.2)-보수 |
| 원 인 | • 외부충격 |

| 조치방안 | • 단면보수 |

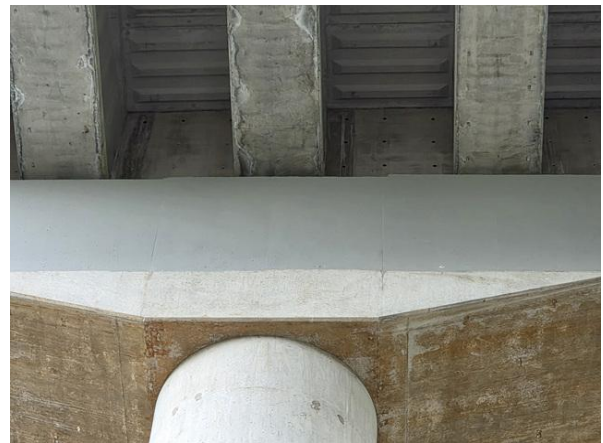
| 손상현황 | • P3 배면 망상균열(10.0×1.5) |
| 원 인 | • 건조수축, 온도변화, 거푸집 조기탈거 등 |

| 조치방안 | • 표면처리 |

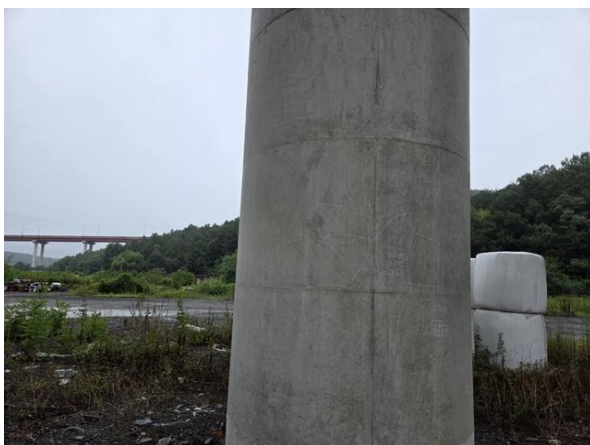
| 손상현황 | • P3 망상균열(1.5×3m) |
| 원 인 | • 건조수축, 온도변화, 거푸집 조기탈거 등 |

| 조치방안 | • 표면처리 |

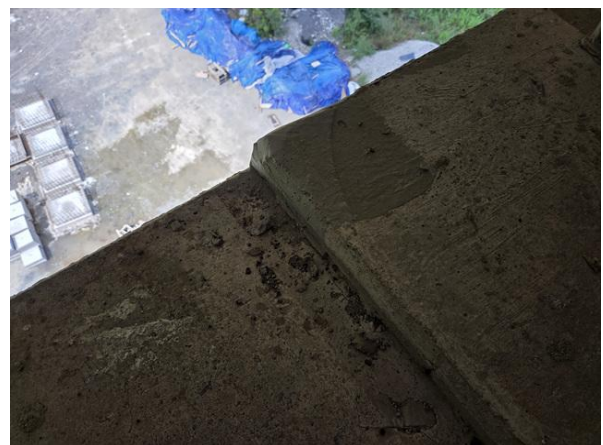
| 손상현황 | • P4 코핑부 박락(0.2×0.2)-보수 |
| 원 인 | • 외부충격 |

| 조치방안 | • 단면보수 |

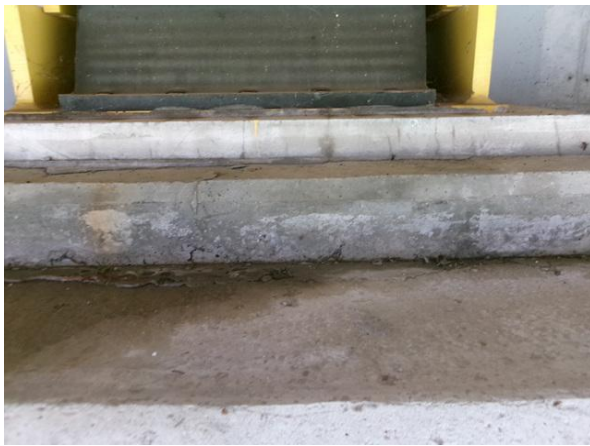
손상현황 • A1-Sh3 몰탈 균열(0.2/0.1)

원 인 • 온도변화, 수분접촉

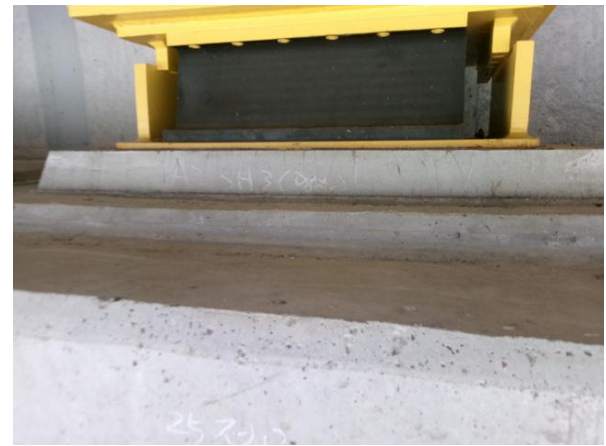
손상현황 • A2-Sh3 몰탈 균열(0.2/0.1)

원 인 • 온도변화, 수분접촉

조치방안 • 표면처리

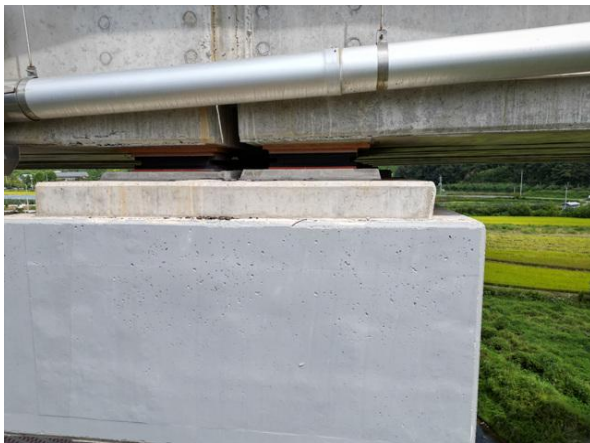
손상현황 • P1-Sh10 콘크리트 균열(0.1/0.2)

원 인 • 건조수축, 온도변화

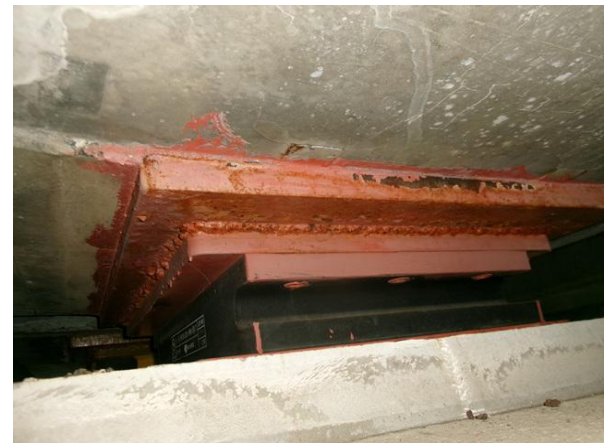
손상현황 • P2-Sh6 플레이트 부식

원 인 • 장기공용, 습기흡착

조치방안 • 재도장

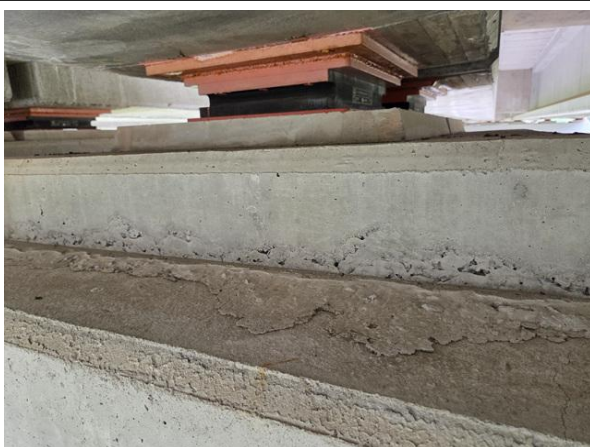
손상현황 • P3-Sh2 콘크리트 재료분리(0.5×0.1)

원 인 • 다짐미흡

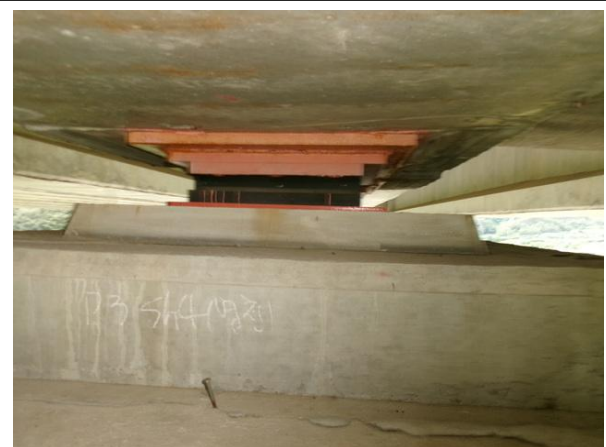
손상현황 • P4-Sh4 몰탈 균열(0.1/0.2)

조치방안 • 표면처리

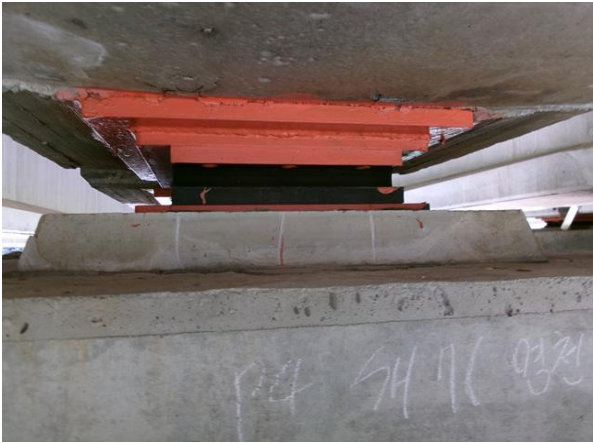
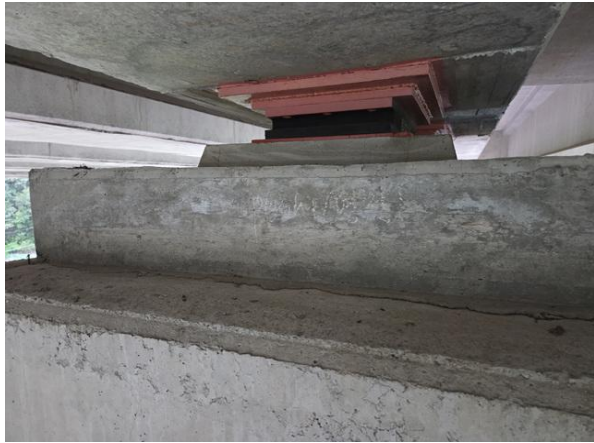
| 교량반침 | | | |
|---|---|---|---|
| 손상현황 | • P4-Sh7 몰탈 균열(0.1/0.2) | 손상현황 | • P6-Sh1 콘크리트 백태(0.5×0.1) |
| 원 인 | • 건조수축, 온도변화 | 원 인 | • 장기공용, 습기흡착 |

| 교량반침 | | | |
|---|---|---|---|
| 조치방안 | • 표면처리 | 조치방안 | • 표면처리 |

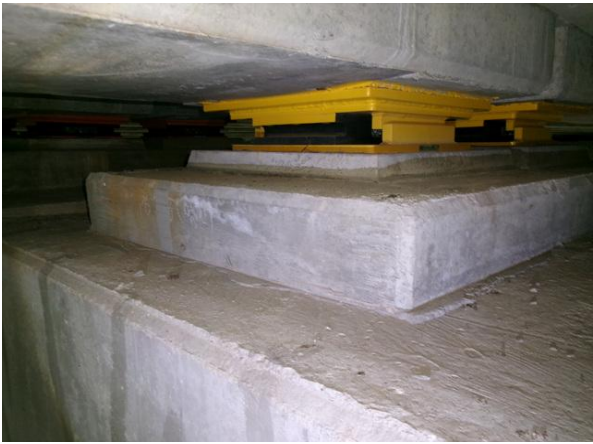
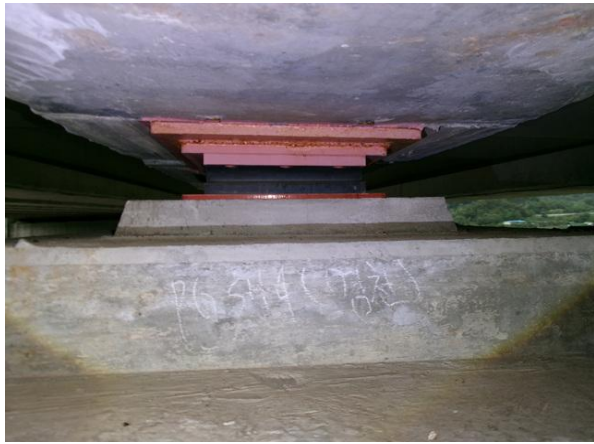
| 교량반침 | | | |
|---|---|---|---|
| 손상현황 | • P6-Sh3 콘크리트 백태(0.3×0.1) | 손상현황 | • P6-Sh4 몰탈 균열(0.1/0.2) |
| 원 인 | • 장기공용, 습기흡착 | 원 인 | • 건조수축, 온도변화 |

| 교량반침 | | | |
|---|---|---|---|
| 조치방안 | • 표면처리 | 조치방안 | • 표면처리 |

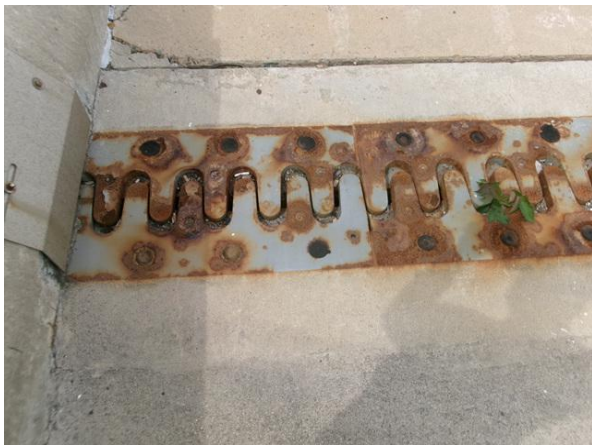
| 손상현황 | • A1 본체 부식 |
| 원 인 | • 장기공용, 수분접촉 |

| 조치방안 | • 주의관찰 |

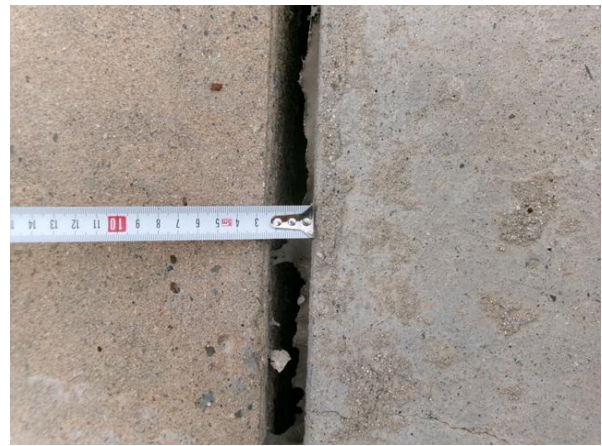
| 손상현황 | • A1 후타재 균열(0.2/0.5) |
| 원 인 | • 장기공용, 열화, 건조수축 |

| 조치방안 | • 표면처리 |

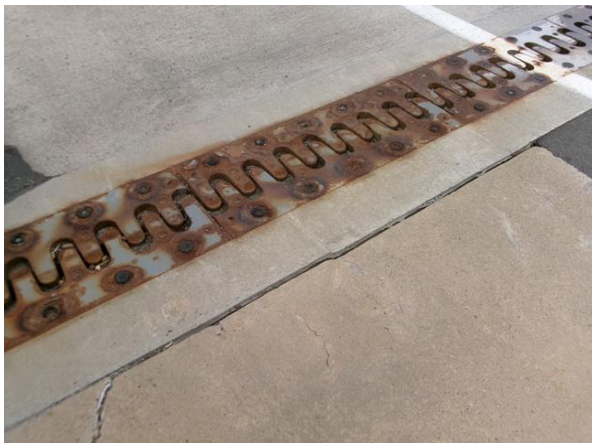
| 손상현황 | • A2 본체 부식 |
| 원 인 | • 장기공용, 수분접촉 |

| 조치방안 | • 주의관찰 |

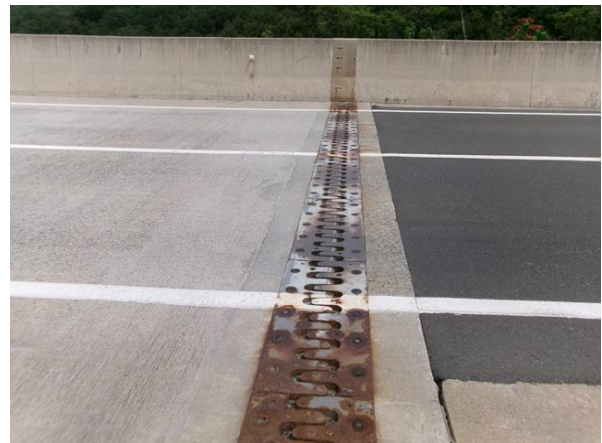
| 손상현황 | • A2 후타재 균열(0.2mm/0.3) |
| 원 인 | • 장기공용, 열화, 건조수축 |

| 조치방안 | • 표면처리 |

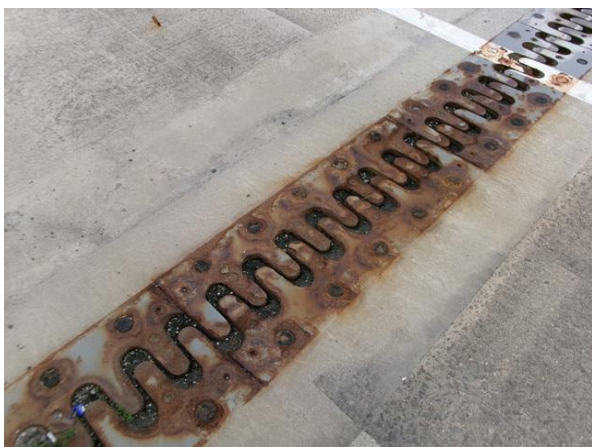
| 손상현황 | • P4 본체 부식 |
| 원 인 | • 장기공용, 수분접촉 |

| 조치방안 | • 주의관찰 |

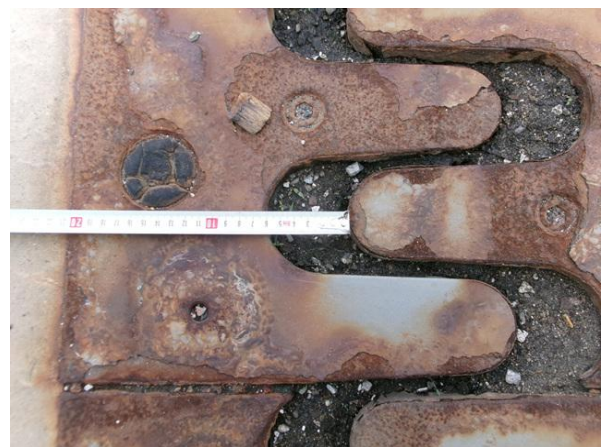
| 손상현황 | • P4 후타재 균열(0.2mm/0.3m) |
| 원 인 | • 장기공용, 열화, 건조수축 |

| 조치방안 | • 표면처리 |

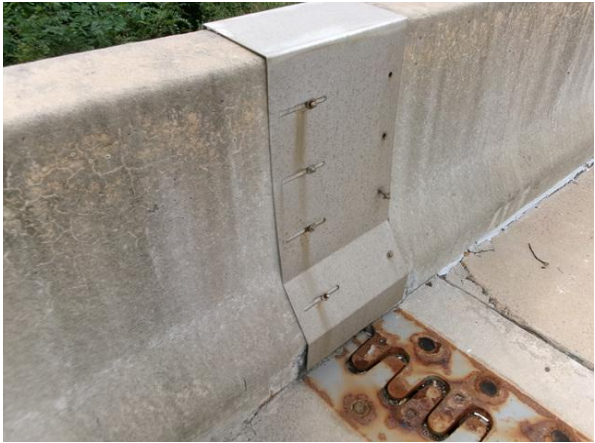
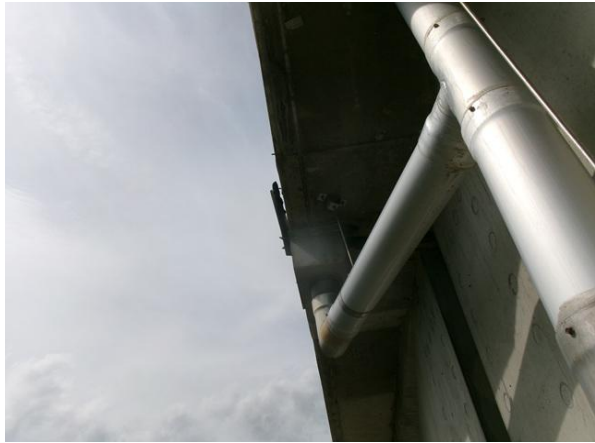
| 신축이음장치 | | | |
|---|---|---|---|
| 손상현황 | • A1 차수판 볼트탈락 | 손상현황 | • P4 차수판 탈락 |
| 원 인 | • 장기공용, 온도변화 | 원 인 | • 장기공용, 온도변화 |

| 신축이음장치 | | | |
|---|---|---|---|
| 조치방안 | • 정비 | 조치방안 | • 정비 |

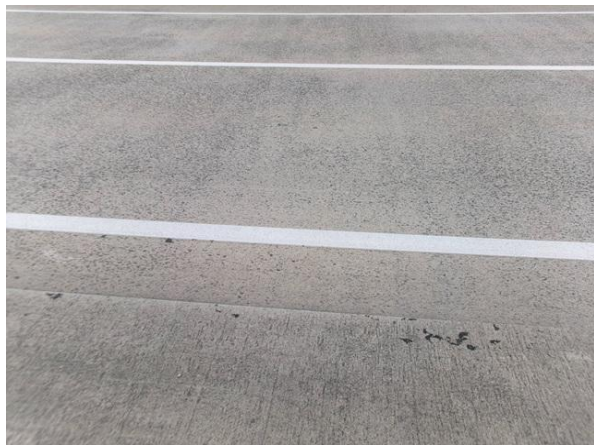
| 손상현황 | • S1 망상균열(6.0×45.0) |
| 원 인 | • 장기공용, 건조수축, 중차량 반복통행 |

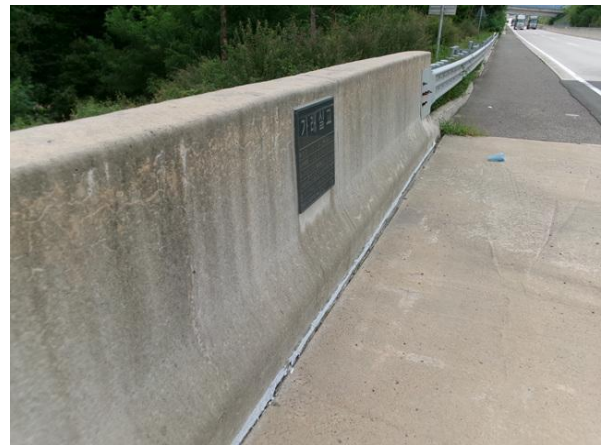
| 손상현황 | • S1 접속부 침하(3.0) |
| 원 인 | • 장기공용, 우수유입 |

| 조치방안 | • 주의관찰 |

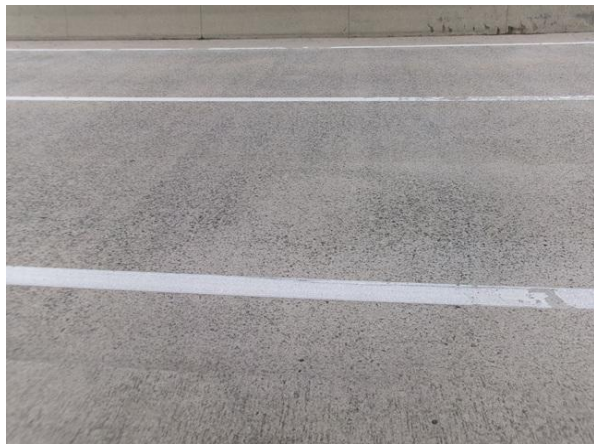
| 손상현황 | • S3 망상균열(6.0×45.0) |
| 원 인 | • 장기공용, 건조수축, 중차량 반복통행 |

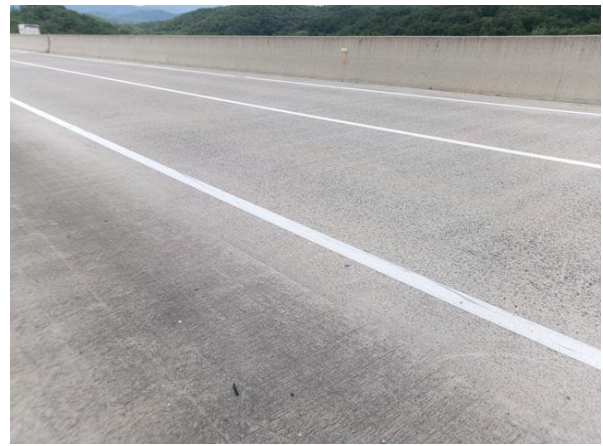
| 손상현황 | • S5 망상균열(6.0×45.0) |
| 원 인 | • 장기공용, 건조수축, 중차량 반복통행 |

| 조치방안 | • 표면처리 |

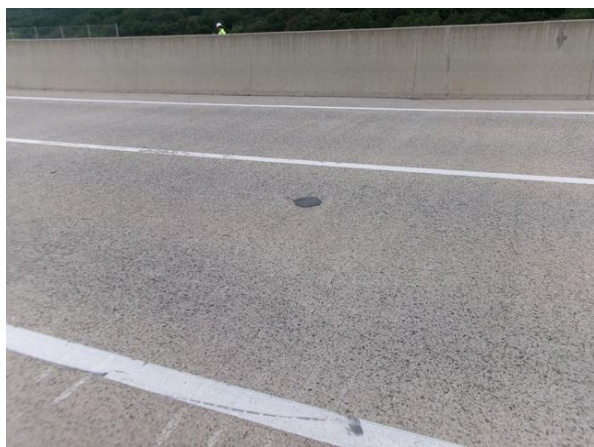
| 손상현황 | • S6 파손(0.2×0.2)- 보수 |
| 원 인 | • 장기공용, 건조수축, 중차량 반복통행 |

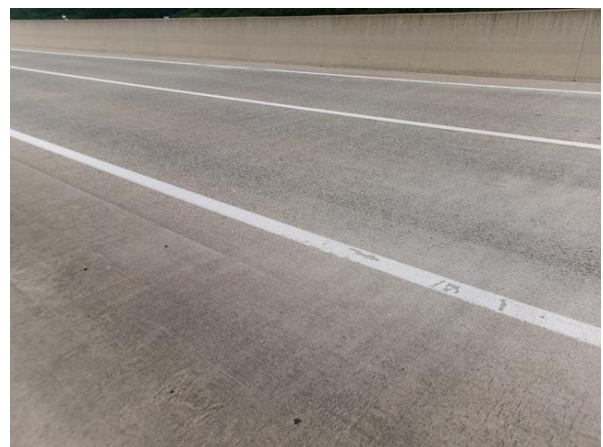
| 손상현황 | • S7 망상균열(6.0×45.0) |

| 조치방안 | • 표면처리 |

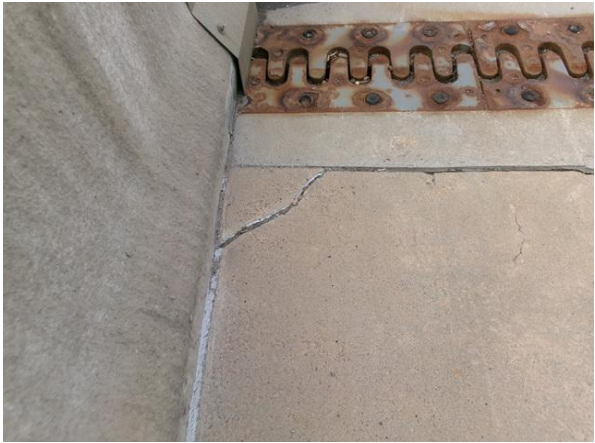
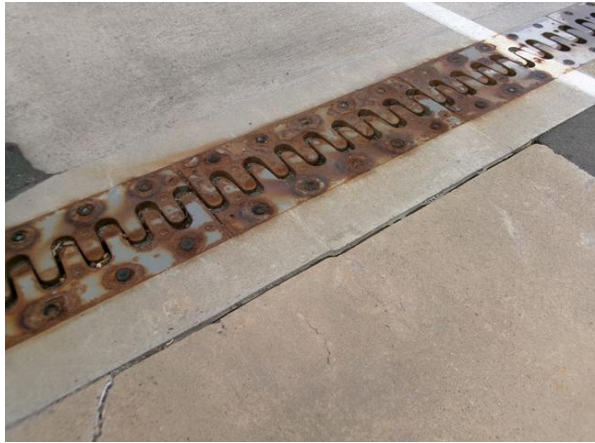
| 교면포장 | | | |
|---|---|---|---|
| 손상현황 | • S7 파손(0.3×0.3) | 손상현황 | • S7 접속부 이격(L=2.0m) |
| 원 인 | • 장기공용, 접속부 침하 | 원 인 | • 장기공용, 우수유입 |

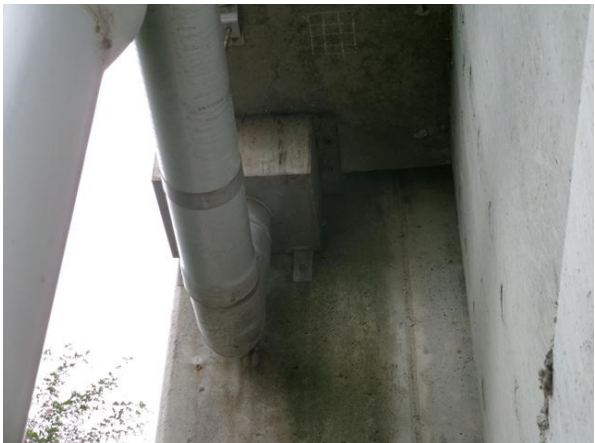
| 배수시설 | | | |
|---|---|---|---|
| 손상현황 | • S1 배수관 식생 | 손상현황 | • 배수시설 배수관 상태양호 |
| 원 인 | • 토사퇴적 | 원 인 | — |

| 배수시설 | | | |
|---|---|---|---|
| 조치방안 | • 정비 | 조치방안 | — |

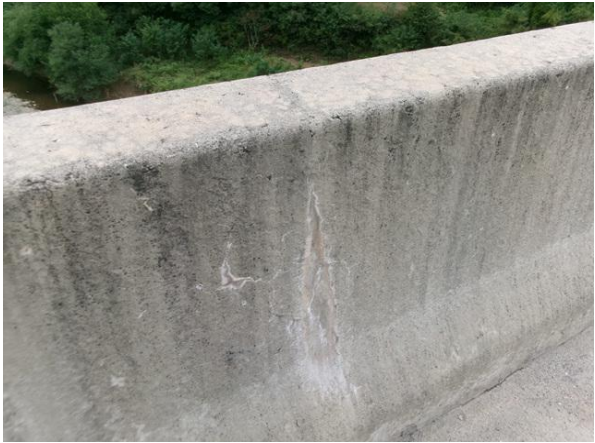
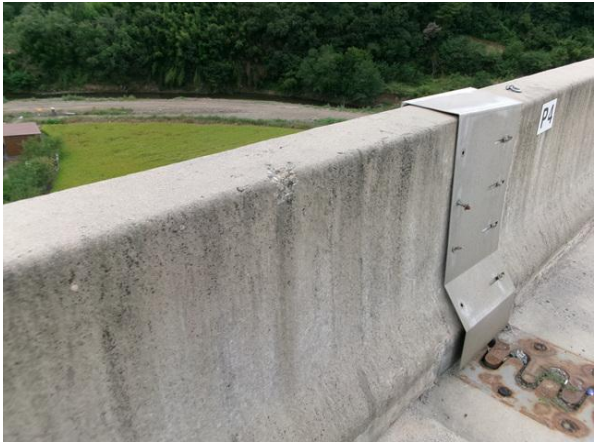
| 방호벽 및 중분대 | | | |
|---|---|---|---|
| 손상현황 | • S2 균열(0.2mm/1.5m) | 손상현황 | • S5 파손(0.1m×0.1m) |
| 원 인 | • 건조수축, 장기공용 | 원 인 | • 외부충격 |

| 방호벽 및 중분대 | | | |
|---|---|---|---|
| 조치방안 | • 표면처리 | 조치방안 | • 단면보수 |

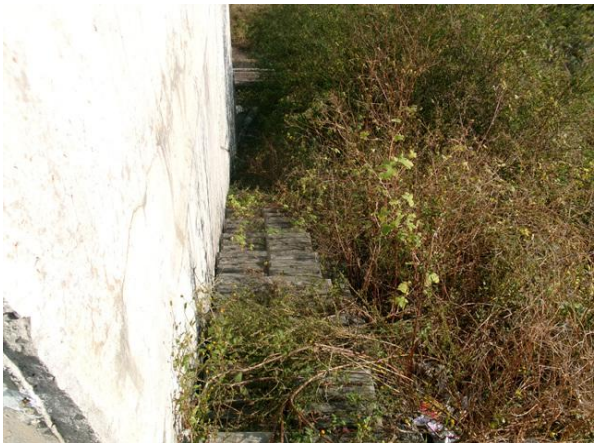
| 점검시설 | | | |
|---|---|---|---|
| 손상현황 | • A1 상태양호 | 손상현황 | • A2 상태양호 |
