가래실교

## 작업사진 및 손상현황

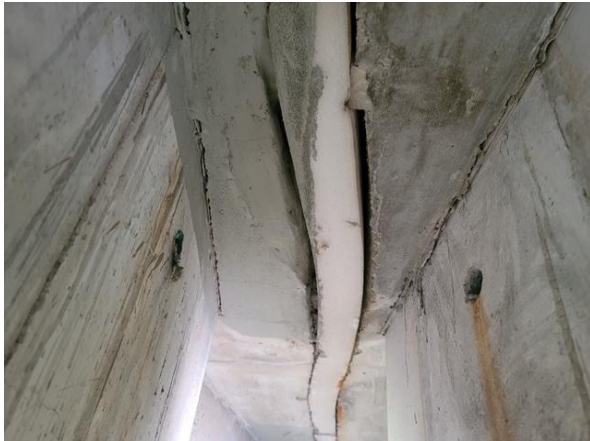
손상현황 • 상주방향 S2 파손(0.1×0.5)-보수-

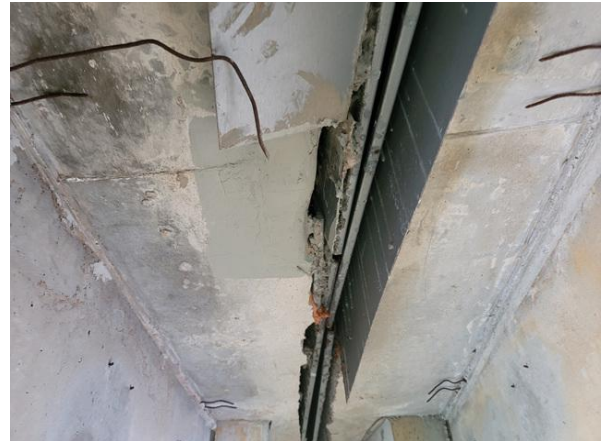
손상현황 • 영천방향 S2 철근노출(0.2×1.0) -보수-

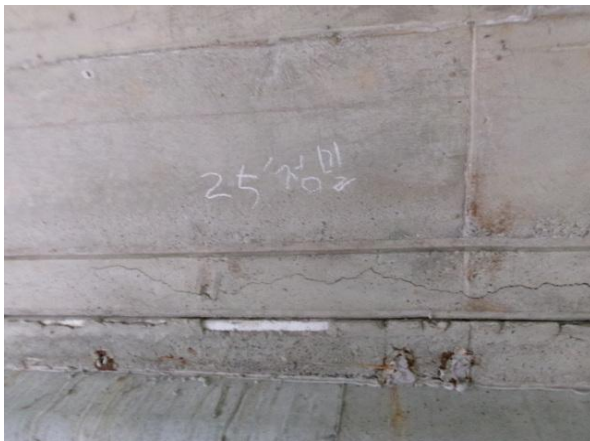
손상현황 • 영천방향 S1 층분리(20.0×0.2)

원 인 • 시공미흡, 거푸집 조기탈거 등

조치방안 • 단면보수

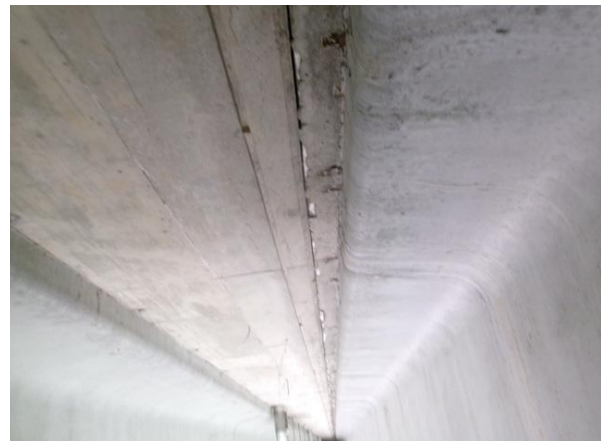
손상현황 • 영천방향 S1 층분리(20.0×0.2)

원 인 • 시공미흡, 거푸집 조기탈거 등

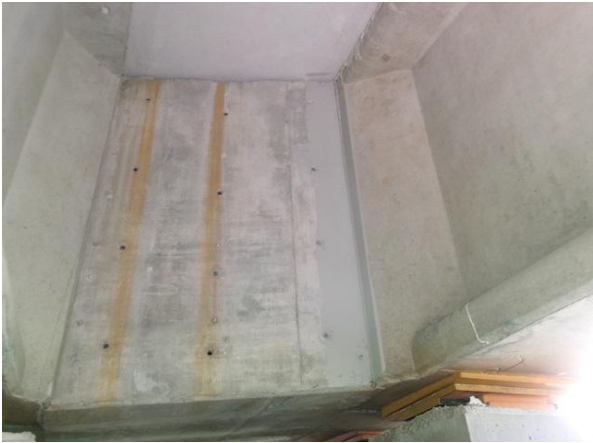
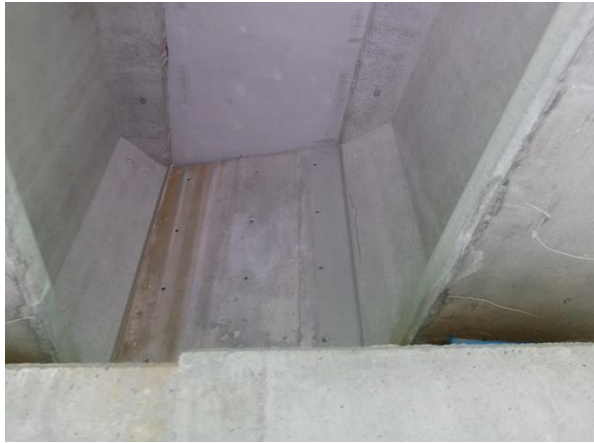
| 가로보 | | | |
|---|---|---|---|
| 손상현황 | • 영천방향 S4 G4~5 백태(0.2×0.5) | 손상현황 | • 영천방향 S4 G4~5 백태(0.2×0.5) |
| 원 인 | • 마감미흡, 장기공용, 수분접촉 | 원 인 | • 마감미흡, 장기공용, 수분접촉 |

| 가로보 | | | |
|---|---|---|---|
| 조치방안 | • 표면처리 | 조치방안 | • 표면처리 |

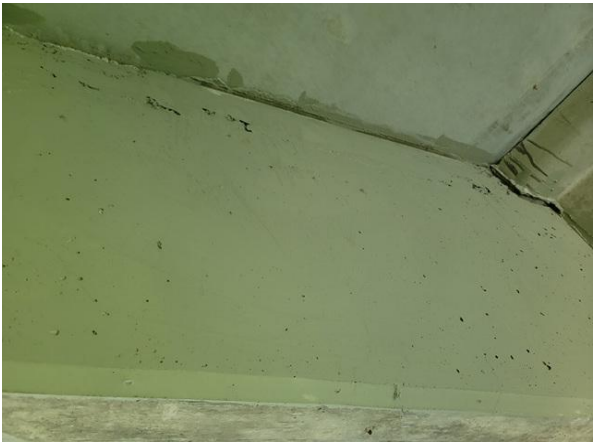
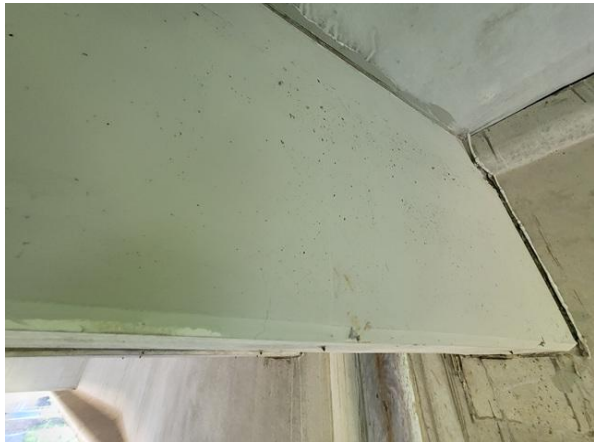
| 가로보 | | | |
|---|---|---|---|
| 손상현황 | • 영천방향 S2 망상균열(1.5×0.5)-보수 | 손상현황 | • 영천방향 S2 망상균열(1.5×0.5)-보수 |

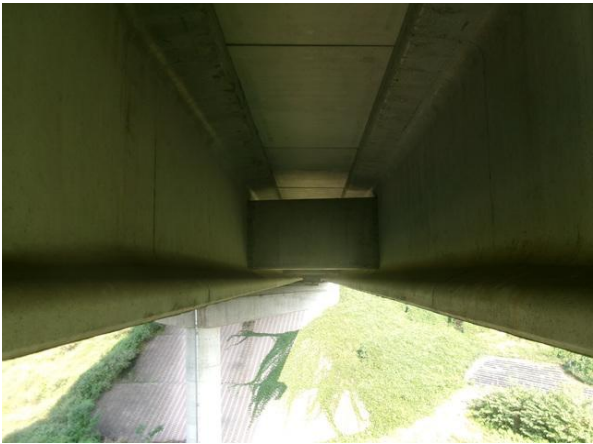
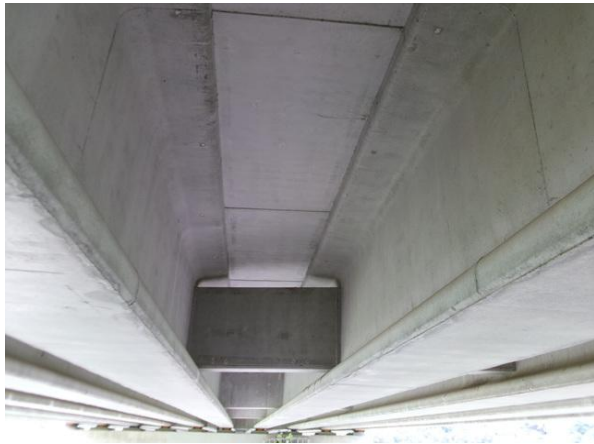
| 가로보 | | | |
|---|---|---|---|
| 손상현황 | • 상주방향 가로보 S2 상태양호 | 손상현황 | • 영천방향 가로보 S3 상태양호 |

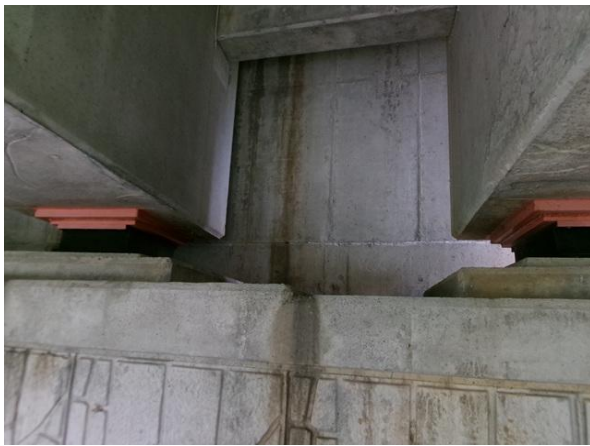
- 상주방향 A1 누수흔적 (0.5×4.0m)
- 강우, 신축이음하부 우수유입
- 주의관찰

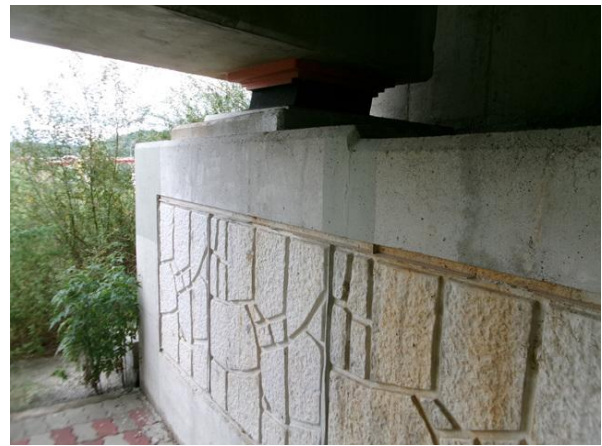
- 영천방향 A1 균열(0.3mm미만)-보수-
- -
- -

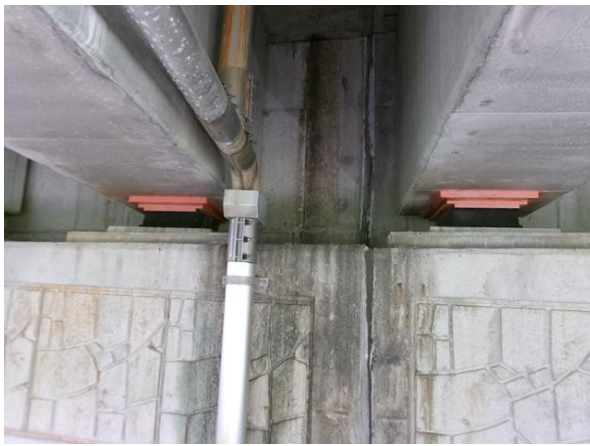
- 영천방향 A1 누수흔적 (1.0m×4.0m)
- 강우, 신축이음하부 우수유입
- 주의관찰

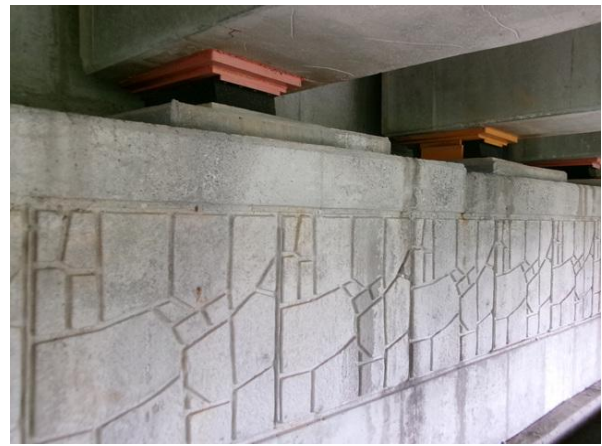
- 상주방향 A1 충분리 (4.0×1.0m)
- 시공미흡, 거푸집 조기탈영 등
- 단면보수

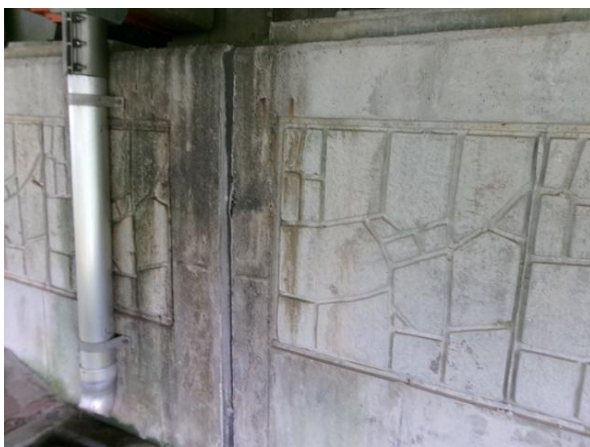
- 상주방향 A1 충분리 (0.5×2.0m)
- 시공미흡, 거푸집 조기탈영 등
- 단면보수

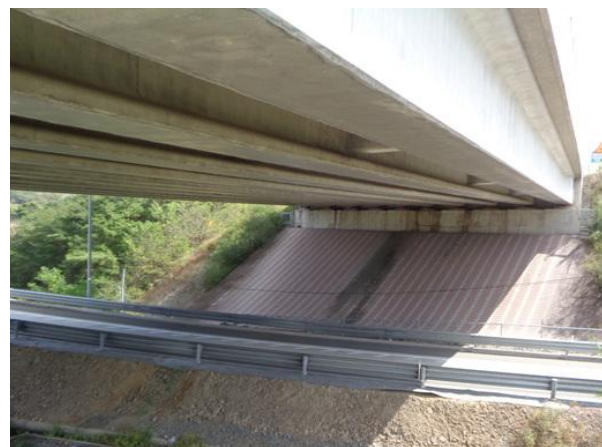
- A2 법면보호블럭 상태양호
- -
- -

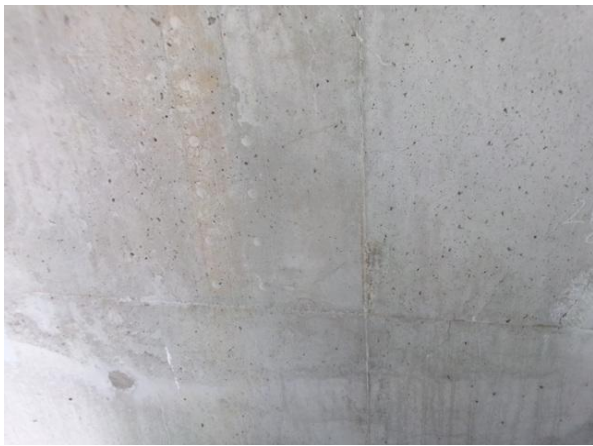
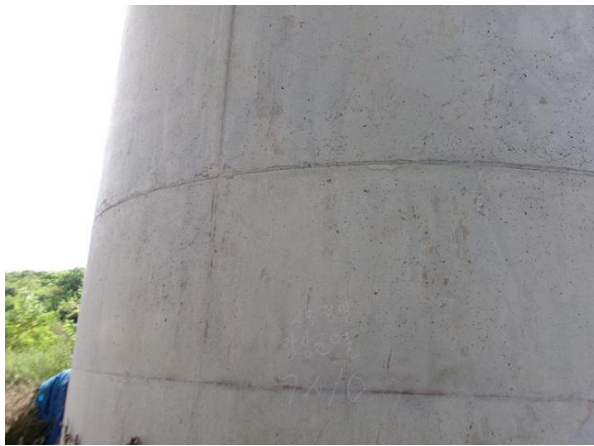
| 교각 | | | |
|---|---|---|---|
| 손상현황 | • P1 망상균열 (2.0×5.0) | 손상현황 | • P1 기둥부 망상균열 (7.0×10.0) |
| 원 인 | • 건조수축, 온도변화 | 원 인 | • 건조수축, 온도변화 |

| 교각 | | | |
|---|---|---|---|
| 조치방안 | • 표면처리 | 조치방안 | • 표면처리 |

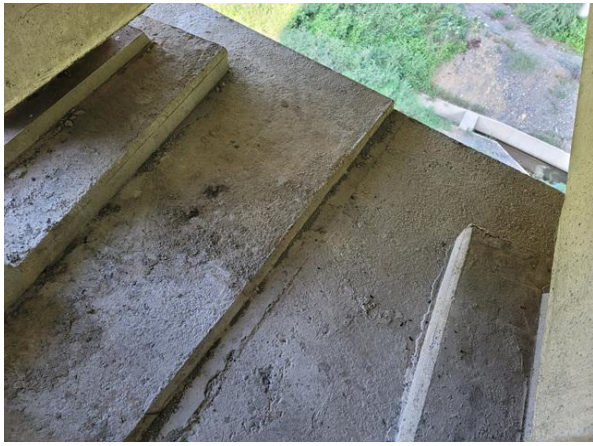
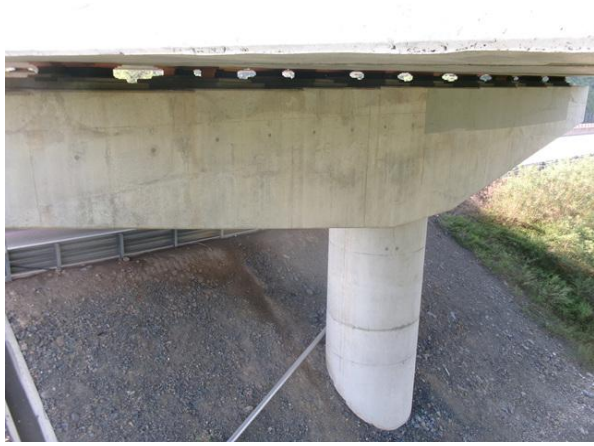
| 교각 | | | |
|---|---|---|---|
| 손상현황 | • P2 페콘크리트 퇴적 (1.5×1.0) -보수- | 손상현황 | • P2 망상균열 (10.0×1.0) -보수- |

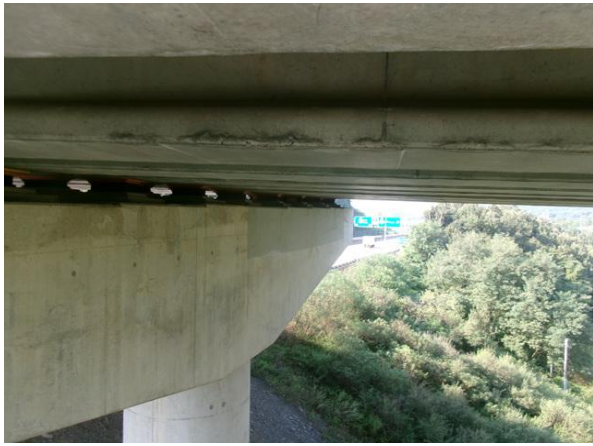
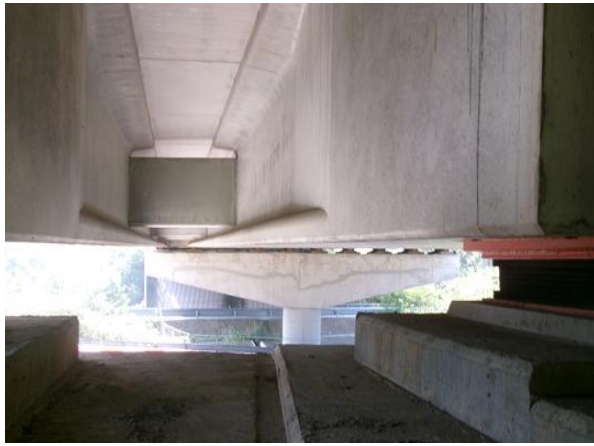
| 교각 | | | |
|---|---|---|---|
| 손상현황 | • P2 망상균열 (10.0×1.0) -보수- | 손상현황 | • P3 균열 (0.2mm/20.0m) -보수- |

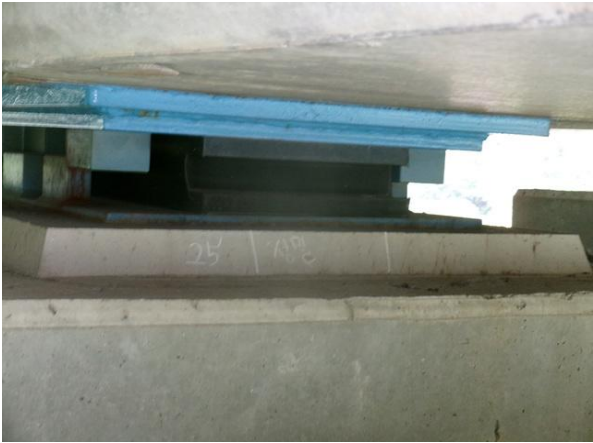
| 교량받침 | | | |
|---|---|---|---|
| 손상현황 | • P1-Sh3 몰탈 균열(0.1mm/0.2m) | 손상현황 | • P1-Sh8 몰탈 균열(0.1mm/0.2m) |
| 원 인 | • 건조수축, 온도변화 | 원 인 | • 건조수축, 온도변화 |

| 교량받침 | | | |
|---|---|---|---|
| 조치방안 | • 표면처리 | 조치방안 | • 표면처리 |

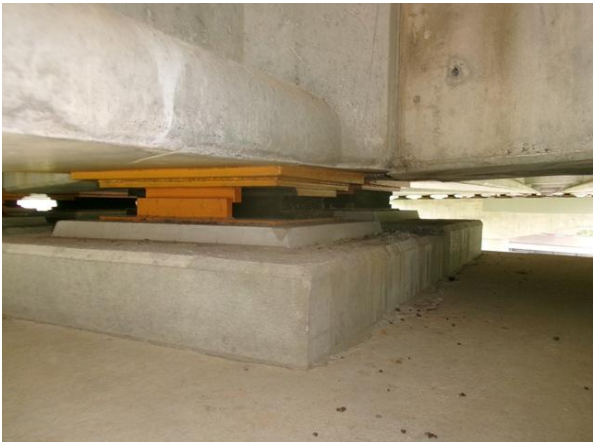
| 교량받침 | | | |
|---|---|---|---|
| 손상현황 | • P1-Sh7 몰탈 박락(0.1m×0.1m) | 손상현황 | • P2-Sh10 콘크리트 박락(0.1m×0.1m) |
| 원 인 | • 외부충격, 거푸집탈거시 충격 | 원 인 | • 외부충격, 거푸집탈거시 충격 |

| 교량받침 | | | |
|---|---|---|---|
| 조치방안 | • 단면보수 | 조치방안 | • 단면보수 |

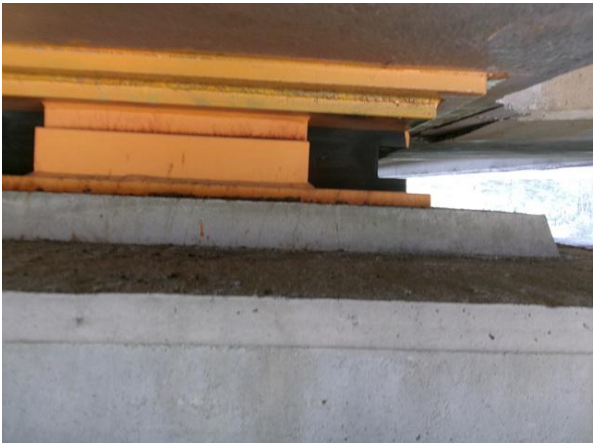
| 교량받침 | | | |
|---|---|---|---|
| 손상현황 | • P3-Sh9 몰탈 균열(0.1mm/0.2m) | 손상현황 | • A1-Sh3 스토퍼 파손(1EA) |
| 원 인 | • 건조수축, 온도변화 | 원 인 | • 시공미흡 등 |

| 교량받침 | | | |
|---|---|---|---|
| 조치방안 | • 표면처리 | 조치방안 | • 주의관찰 |

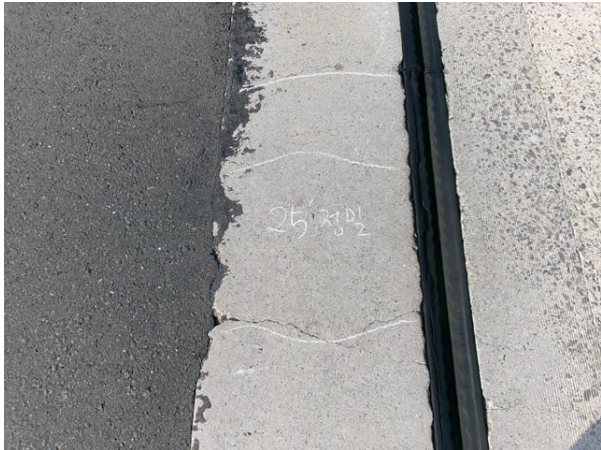
| 손상현황 | • 상주 A2 후타재 균열(0.1mm/0.3m) | 손상현황 | • 영천 A2 후타재 균열(0.1mm/0.3m) |
| 원 인 | • 건조수축, 온도변화, 차량윤하중 | 원 인 | • 건조수축, 온도변화, 차량윤하중 |

| 조치방안 | • 표면처리 | 조치방안 | • 표면처리 |

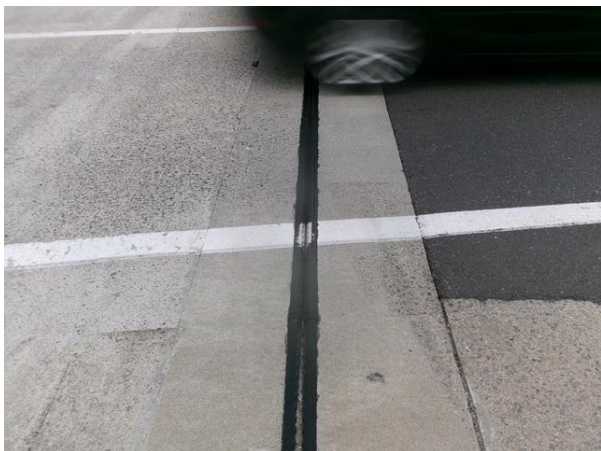
| 손상현황 | • 영천 A1 고무재파손(L=1.0m) | 손상현황 | • 영천 A2 후타재 박락(0.1×7.0) |
| 원 인 | • 차량윤하중, 건조수축, 장기공용 | 원 인 | • 장기공용, 차량윤하중 |

| 조치방안 | • 단면보수 | 조치방안 | • 단면보수 |

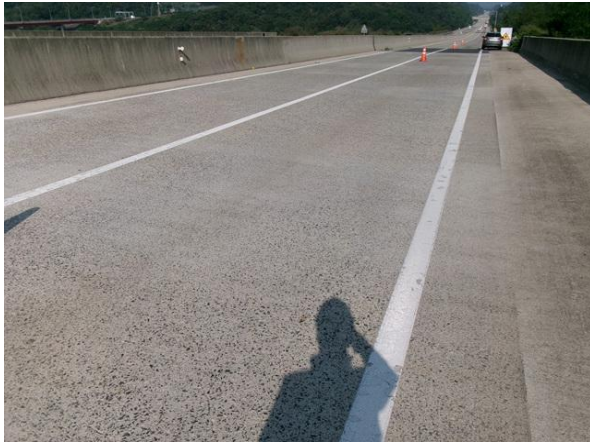
손상현황 • 상주방향 S1 망상균열 (30.0×3.0)  
원 인 • 장기공용, 건조수축, 중차량 반복통행  
조치방안 • 표면처리

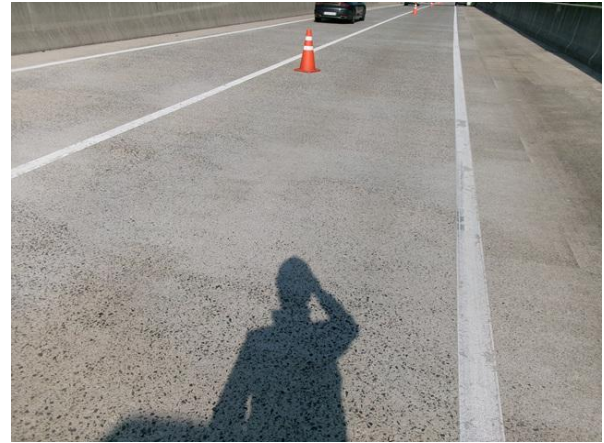
손상현황 • 상주방향 S2 망상균열 (30.0×3.0)  
원 인 • 장기공용, 건조수축, 중차량 반복통행  
조치방안 • 표면처리

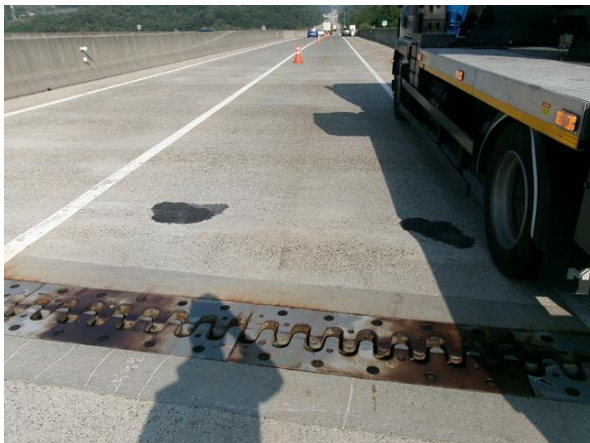
손상현황 • 상주방향 S2 파손 (0.5×0.5)  
원 인 • 장기공용, 건조수축, 중차량 반복통행  
조치방안 • 표면처리

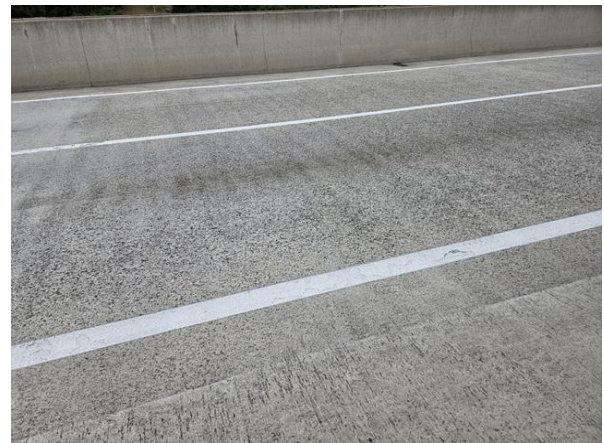
손상현황 • 영천방향 S1 망상균열 (20.0×7.0)  
원 인 • 장기공용, 건조수축, 중차량 반복통행  
조치방안 • 표면처리

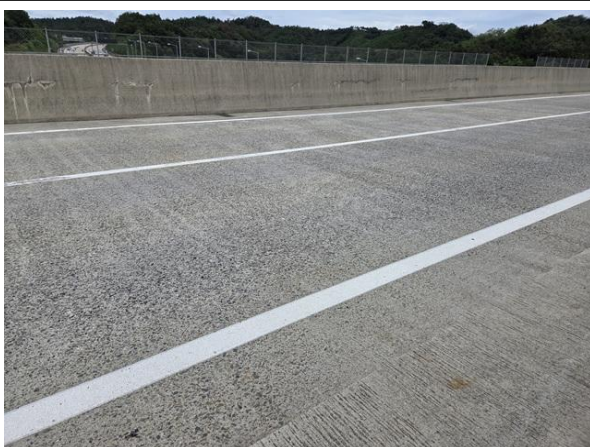
손상현황 • 영천방향 S3 망상균열 (20.0×7.0)  
원 인 • 장기공용, 건조수축, 중차량 반복통행  
조치방안 • 표면처리

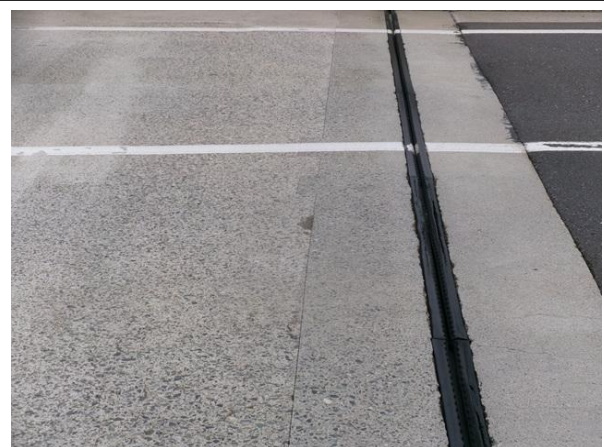
손상현황 • 영천방향 S4 박락 (0.1×0.3)  
원 인 • 장기공용, 중차량 반복통행  
조치방안 • 단면보수

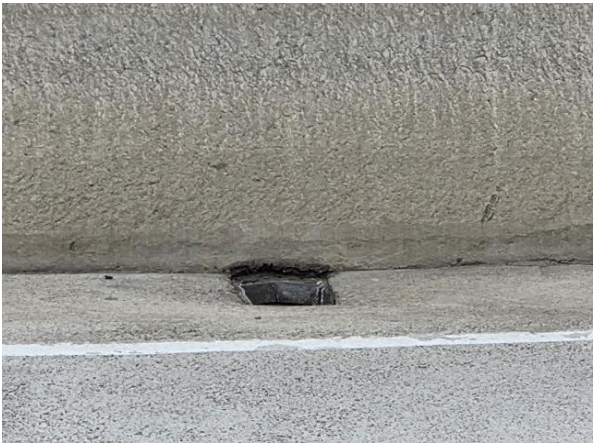
| 배수시설 | | | |
|---|---|---|---|
| 손상현황 | • 영천방향 S1 그레이팅 변형, 파손(1EA) | 손상현황 | • 영천방향 S4 그레이팅 변형, 파손(1EA) |
| 원 인 | • 외부충격 | 원 인 | • 외부충격 |

| 배수시설 | | | |
|---|---|---|---|
| 조치방안 | • 정비 | 조치방안 | • 정비 |

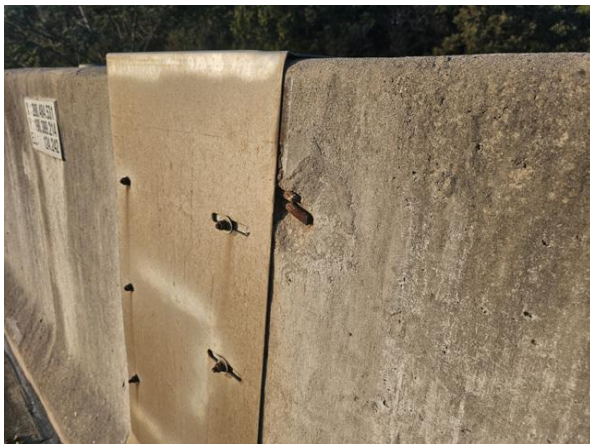
| 손상현황 | • 상주방향 S1 파손(0.1m×0.1m) |
| 원 인 | • 볼트삽입시 충격, 외부충격 |

| 조치방안 | • 단면보수 |

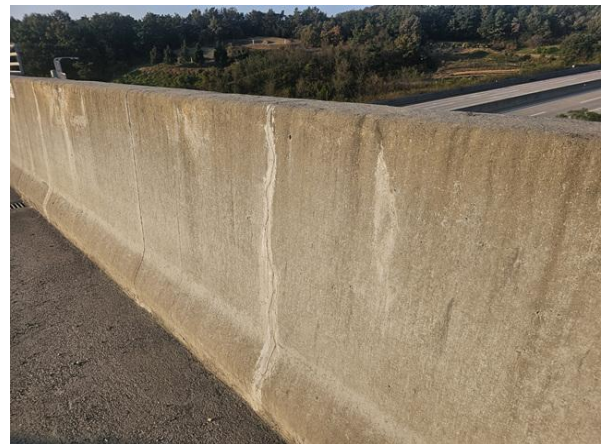
| 손상현황 | • 상주방향 S4 백태(0.1m×1.0m) |
| 원 인 | • 장기공용, 수분접촉 |

| 조치방안 | • 표면처리 |

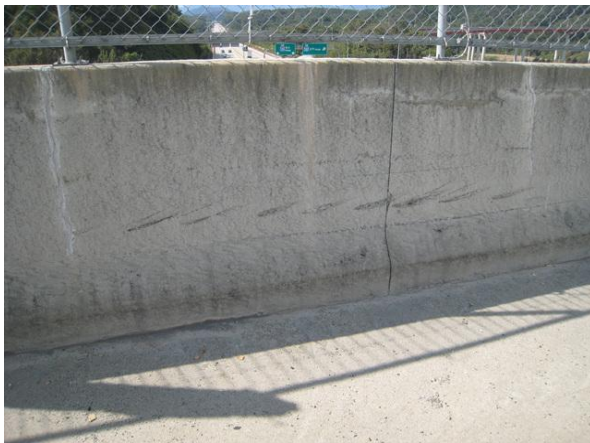
| 손상현황 | • 영천방향 S3 차량충돌흔적(4.0m×0.5m) |
| 원 인 | • 차량충돌 |

| 조치방안 | • 주의관찰 |

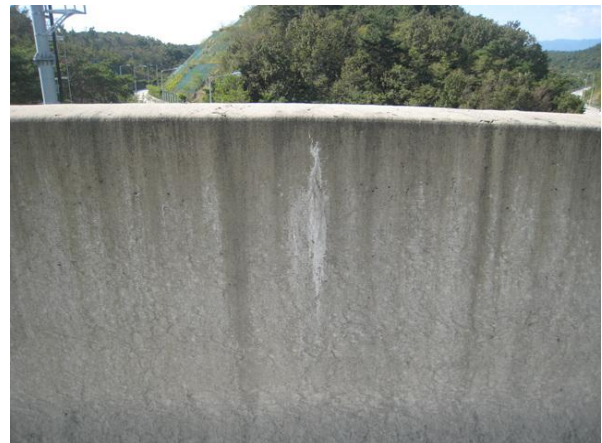
| 손상현황 | • 영천방향 S4 백태(0.1m×0.2m) |
| 원 인 | • 장기공용, 수분접촉 |

| 조치방안 | • 표면처리 |

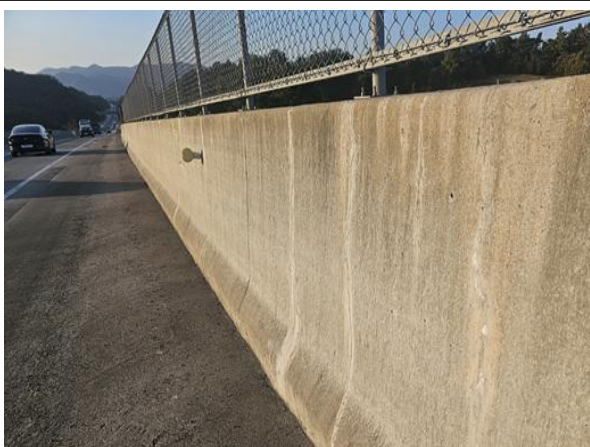
| 손상현황 | • 상주방향 낙하물방지망 상태양호 |

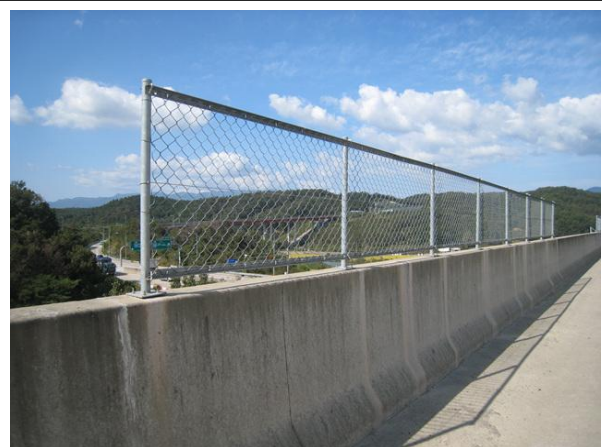
| 손상현황 | • 영천방향 낙하물방지망 상태양호 |

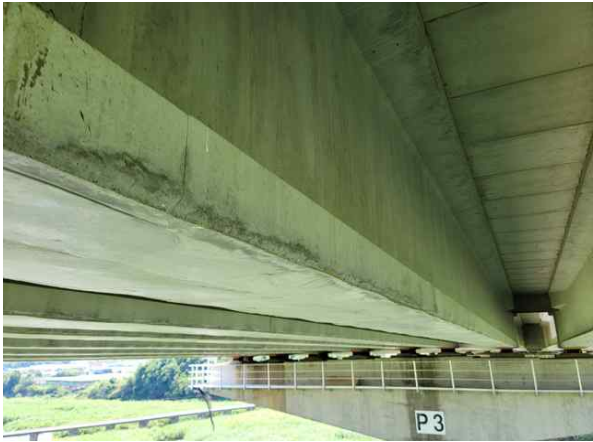
| 거더 | | | |
|---|---|---|---|
| 손상현황 | • 상주방향 S3-G1 충분리(0.1×0.1) | 손상현황 | • 상주방향 S4 거더 상태양호 |
| 원 인 | • 시공미흡, 외부충격 등 | 원 인 | • - |

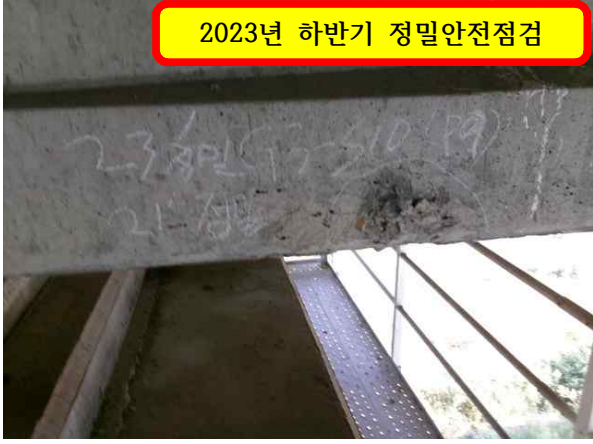
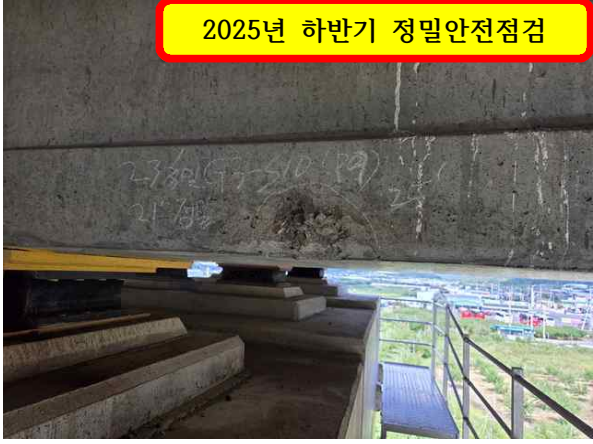
| 거더 | | | |
|---|---|---|---|
| 손상현황 | • 상주방향 S10-G3 재료분리(0.5×0.2) | 손상현황 | • 상주방향 S10-G3 재료분리(0.5×0.2) |
| 원 인 | • - | 원 인 | • 다짐미흡 등 |

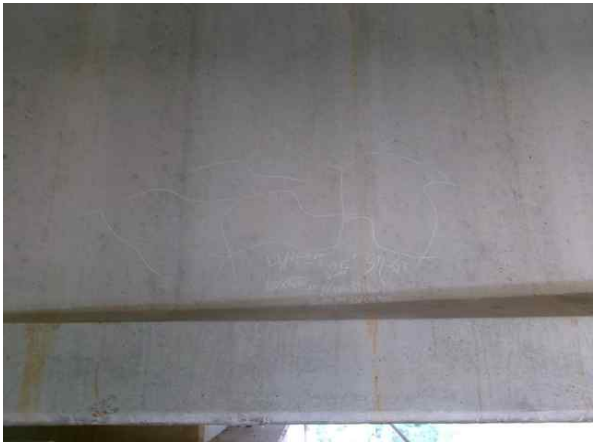
| 손상현황 | 영천방향 S3-G5 망상균열(1.0×2.0) | 손상현황 | 영천방향 S7-G4 망상균열(0.5×1.0) |
| 원 인 | 건조수축, 온도변화 등 | 원 인 | 건조수축, 온도변화 등 |

| 조치방안 | 표면처리 | 조치방안 | 표면처리 |

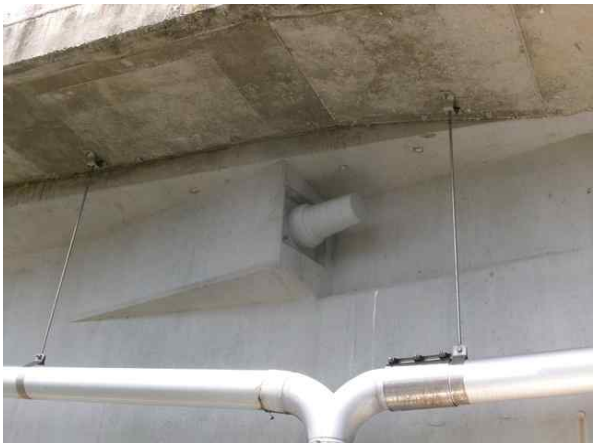
| 손상현황 | 영천방향 S12-G5 배부름(0.1×0.6) | 손상현황 | 영천방향 S6 거더 정착구 상태양호 |
| 원 인 | 시공미흡 등 | 원 인 | - |

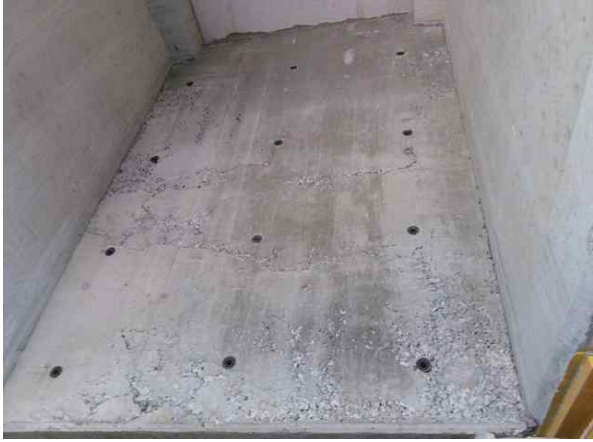
| 가로보 | | | |
|---|---|---|---|
| 손상현황 | • 영천방향 S5-G3~4<br>망상균열(2.0×2.0) | 손상현황 | • 영천방향 S8-G1~2<br>재료분리(2.0×3.0) |
| 원 인 | • 건조수축, 온도변화 등 | 원 인 | • 시공초기 다짐부족 등 |

| 가로보 | | | |
|---|---|---|---|
| 조치방안 | • 표면처리 | 조치방안 | • 단면보수 |

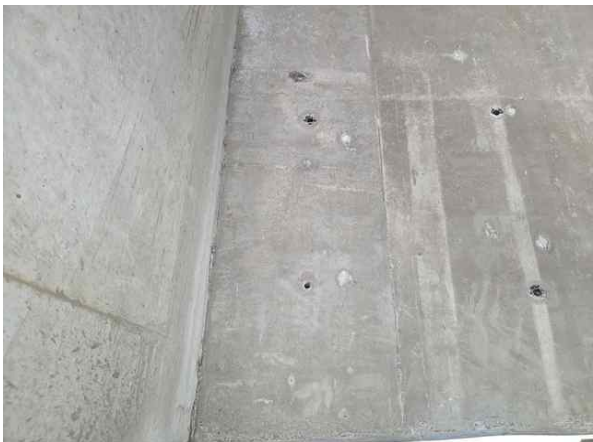
| 가로보 | | | |
|---|---|---|---|
| 손상현황 | • 영천방향 S10-G2~3 균열(0.3mm미만) | 손상현황 | • 영천방향 S11-G2~3 균열(0.3mm미만) |
| 원 인 | • 건조수축, 거푸집 조기탈거 등 | 원 인 | • 건조수축, 거푸집 조기탈거 등 |

| 가로보 | | | |
|---|---|---|---|
| 조치방안 | • 표면처리 | 조치방안 | • 표면처리 |

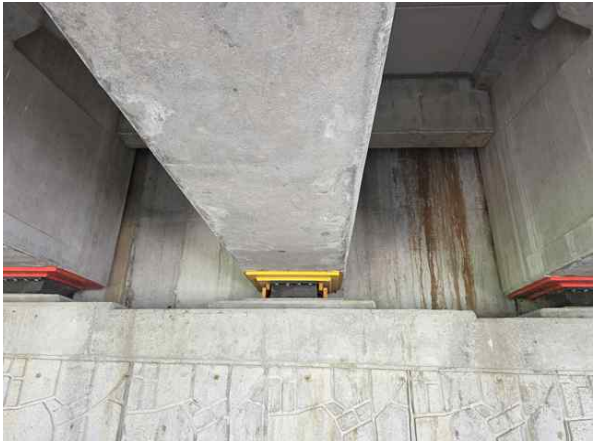
| 교대 | | | |
|---|---|---|---|
| 손상현황 | • 상주방향 A1 균열(0.3mm미만) | 손상현황 | • 상주방향 A1 누수흔적(1.0×3.0) |
| 원 인 | • 건조수축, 거푸집 조기탈거 등 | 원 인 | • 장기공용, 외부 우수유입 등 |

| 교대 | | | |
|---|---|---|---|
| 조치방안 | • 표면처리 | 조치방안 | • 표면처리 |

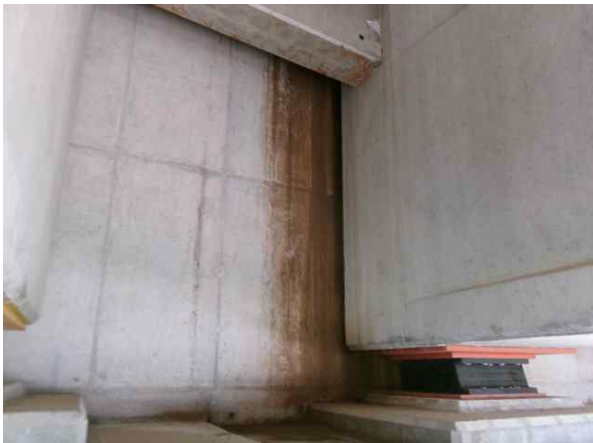
| 교대 | | | |
|---|---|---|---|
| 손상현황 | • 영천방향 A2 균열(0.3mm미만) | 손상현황 | • A2 누수흔적(1.0m×3.0m) |
| 원 인 | • 건조수축, 거푸집 조기탈거 등 | 원 인 | • 장기공용, 외부 우수유입 등 |

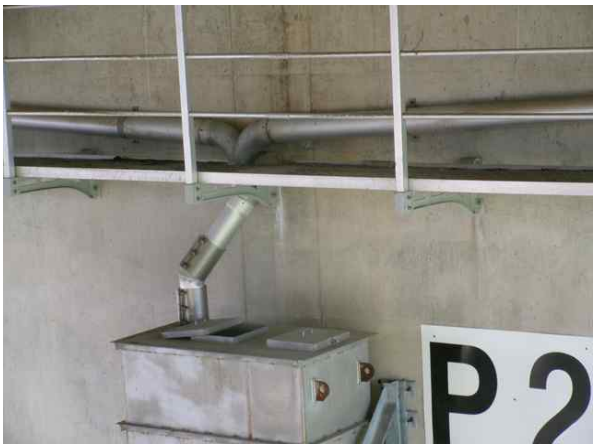
| 교각 | | | |
|---|---|---|---|
| 손상현황 | • P1 이물질 퇴적(0.6×3.0) | 손상현황 | • P2 백태(0.2×0.7) |
| 원 인 | • 외부 이물질유입 등 | 원 인 | • 수분접촉 등 |

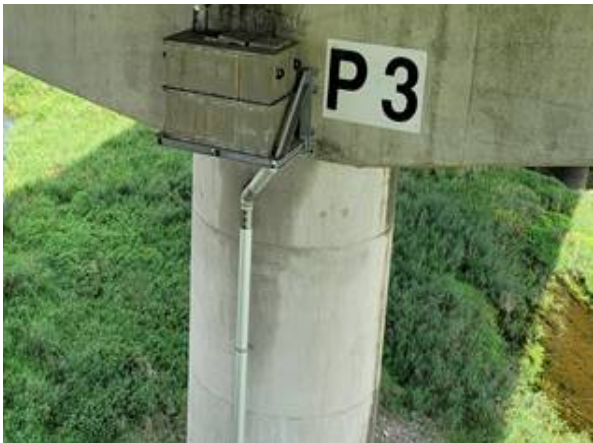
| 교각 | | | |
|---|---|---|---|
| 손상현황 | • P2 균열(0.3mm이상) | 손상현황 | • P3 열화(1.5×1.5) |
| 원 인 | • 건조수축, 온도변화 등 | 원 인 | • 우수유입, 장기공용 등 |

| 교각 | | | |
|---|---|---|---|
| 조치방안 | • 주입보수 | 조치방안 | • 단면보수 |

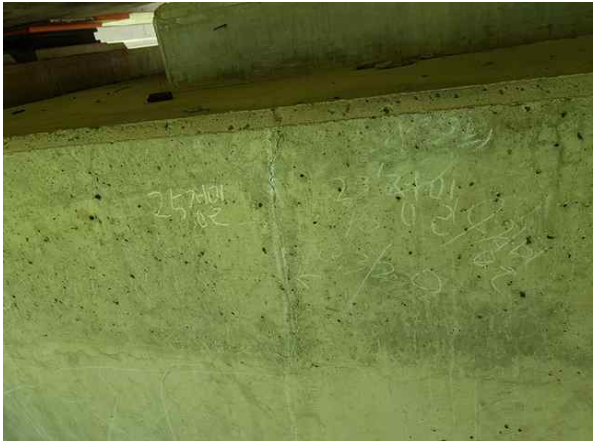
| 교각 | | | |
|---|---|---|---|
| 손상현황 | • P3 망상균열(6.0×1.5) | 손상현황 | • P4 균열(0.3mm이상) |
| 원 인 | • 건조수축, 온도변화 등 | 원 인 | • 건조수축, 거푸집조기탈거 등 |

| 교각 | | | |
|---|---|---|---|
| 조치방안 | • 표면처리 | 조치방안 | • 주입보수 |

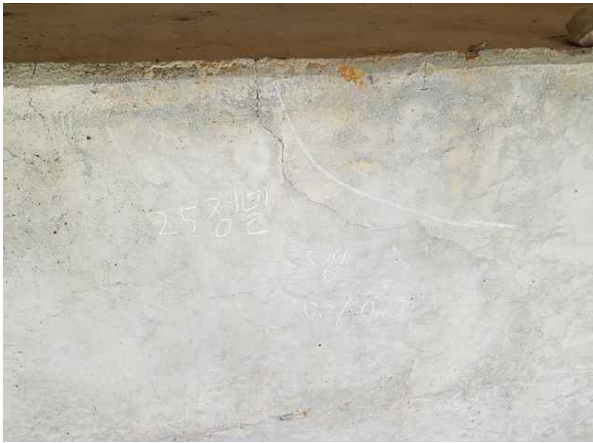
| 교각 | | | |
|---|---|---|---|
| 손상현황 | • P5 건설자재방치(1.0m×2.0m) | 손상현황 | • P5 균열(0.3mm미만) |
| 원 인 | • 마감미흡 등 | 원 인 | • 건조수축, 거푸집조기탈거 등 |

| 교각 | | | |
|---|---|---|---|
| 조치방안 | • 정비 | 조치방안 | • 표면처리 |

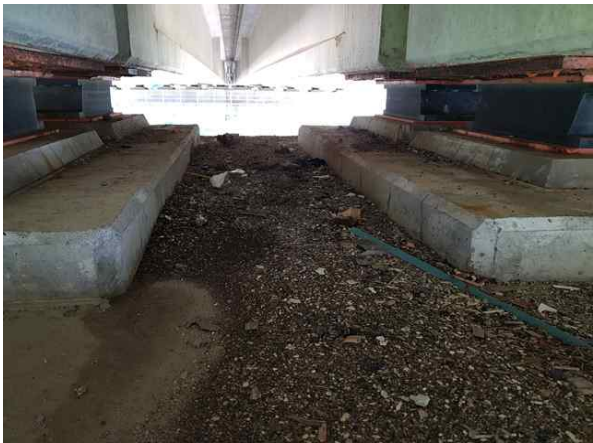
| 교각 | | | |
|---|---|---|---|
| 손상현황 | • P6 누수흔적(2.0×1.0) | 손상현황 | • P6 이물질퇴적(2.0×1.0) |
| 원 인 | • 장기공용, 외부우수유입 등 | 원 인 | • 외부 이물질유입 등 |

| 교각 | | | |
|---|---|---|---|
| 조치방안 | • 표면처리 | 조치방안 | • 정비 |

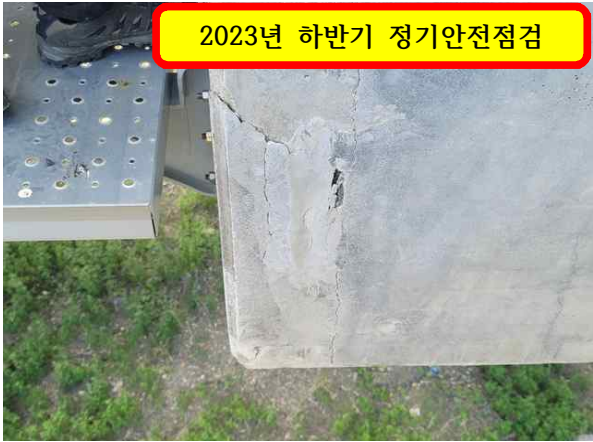
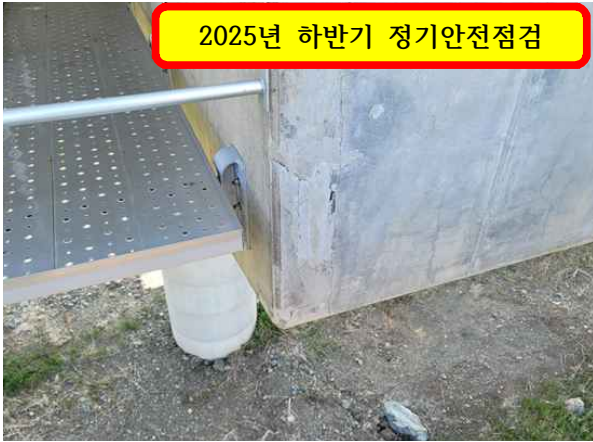
| 교각 | | | |
|---|---|---|---|
| 손상현황 | • P7 충분리(0.3×1.0) | 손상현황 | • P7 파손(0.3×1.0) |
| 원 인 | • - | 원 인 | • 손상부 우수유입, 동결융해 등 |

| 교각 | | | |
|---|---|---|---|
| 조치방안 | • - | 조치방안 | • 단면보수 |

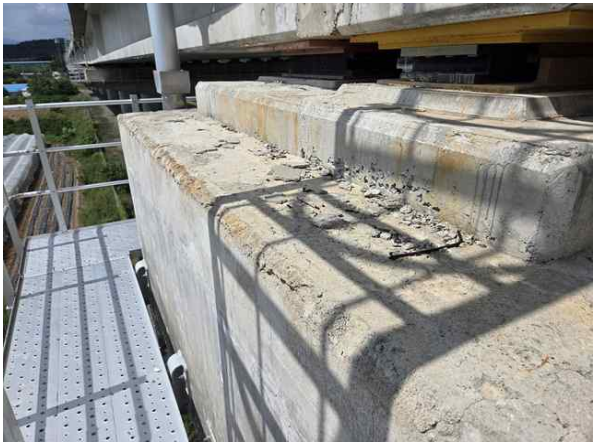
| 교각 | | | |
|---|---|---|---|
| 손상현황 | • P10 균열(0.3mm이상) | 손상현황 | • P10 충분리(0.5×3.0) |
| 원 인 | • 건조수축, 온도변화 등 | 원 인 | • 다짐불량, 외부 우수유입 등 |

| 교각 | | | |
|---|---|---|---|
| 조치방안 | • 주입보수 | 조치방안 | • 단면보수 |

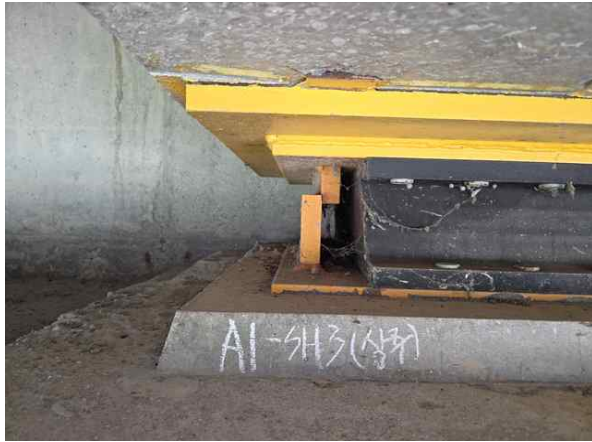
| 손상현황 | • A1-Sh3 스톱퍼간섭(1EA) |
| 원 인 | • 시공미흡, 횡방향 거동 등 |

| 조치방안 | • 주의관찰 |

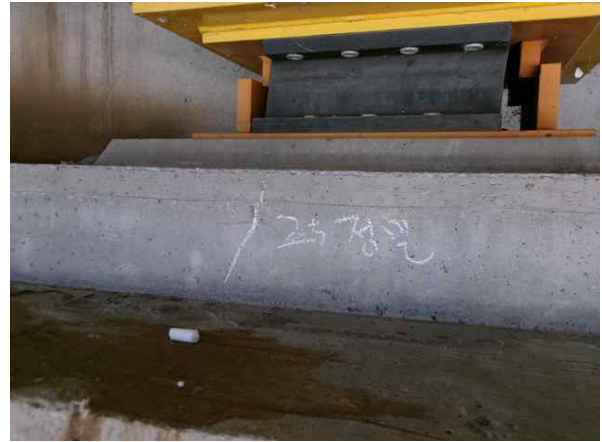
| 손상현황 | • A2-Sh3 받침콘크리트 균열(0.3mm미만) |
| 원 인 | • 건조수축, 거푸집 조기탈거 등 |

| 조치방안 | • 표면처리 |

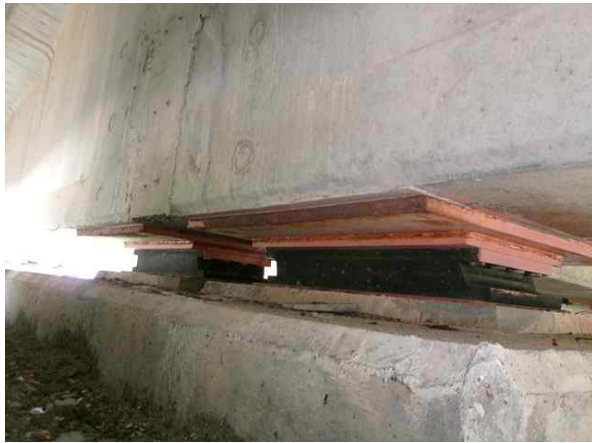
| 손상현황 | • P1-Sh6 플레이트 부식(1EA) |
| 원 인 | • 공용중 열화, 습기흡착 등 |

| 조치방안 | • 재도장 |

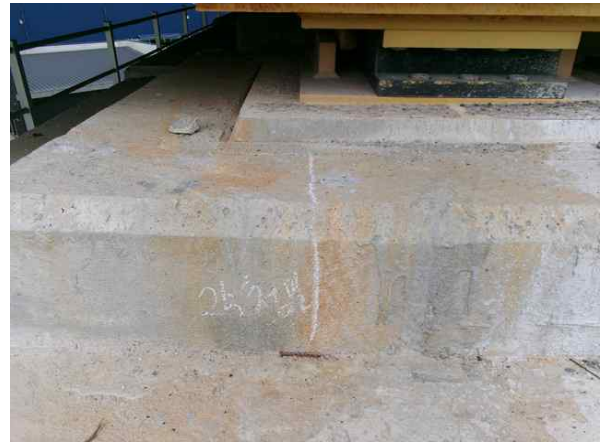
| 손상현황 | • P2-Sh10 받침콘크리트 균열(0.3mm미만) |
| 원 인 | • 건조수축, 온도변화 등 |

| 조치방안 | • 표면처리 |

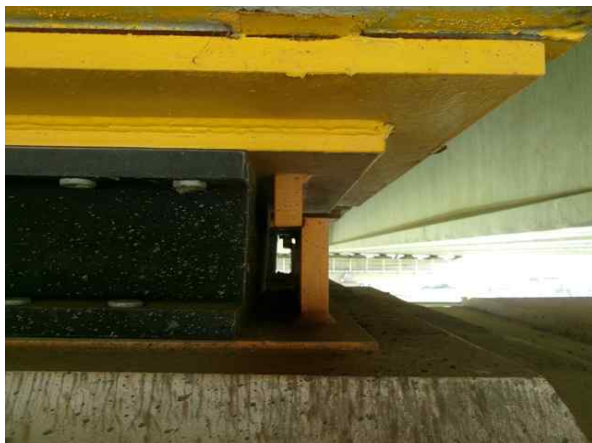
| 손상현황 | • P3-Sh3 스톱퍼간섭(1EA) |
| 원 인 | • 시공미흡, 횡방향 거동 등 |

| 조치방안 | • 주의관찰 |

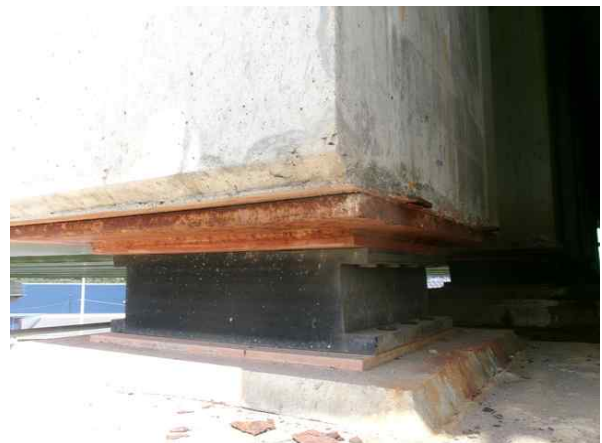
| 손상현황 | • P3-Sh10 플레이트 부식(1EA) |
| 원 인 | • 공용중 열화, 습기흡착 등 |

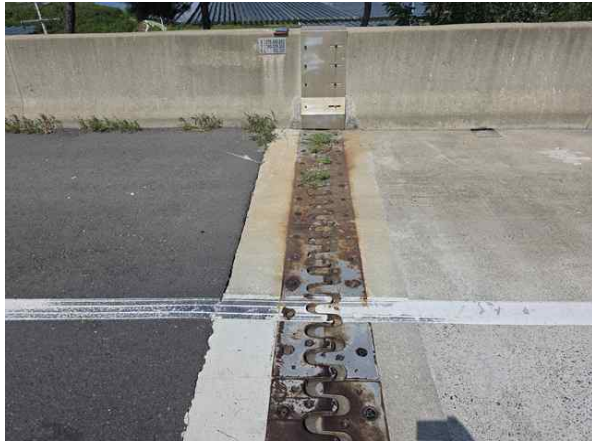
- 상주방향 A1 이물질퇴적 (L=3.0m)
- 장기공용, 비산먼지퇴적 등
- 정비

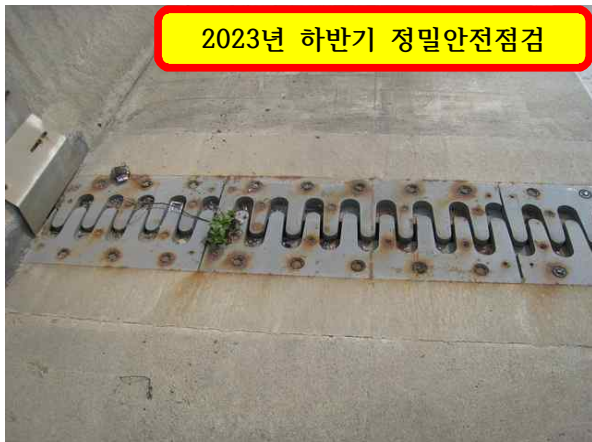
- 상주방향 P3 본체부식 (L=3.0m)
- -
- -

- 상주방향 P3 본체부식 (L=3.0m)
- 장기공용, 수분접촉 등
- 재도장

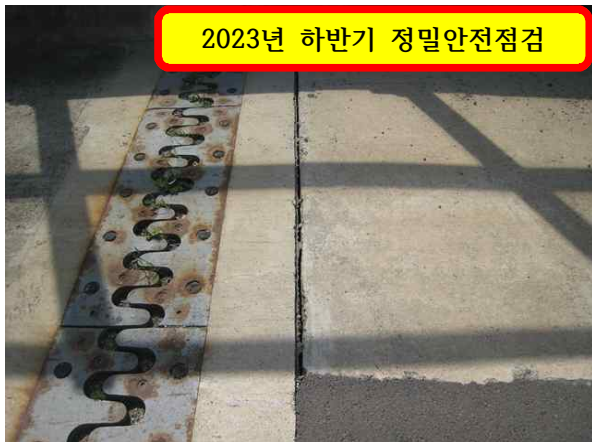
- 영천방향 A1 후타재 접속부 이격(L=2.0m)
- -
- -

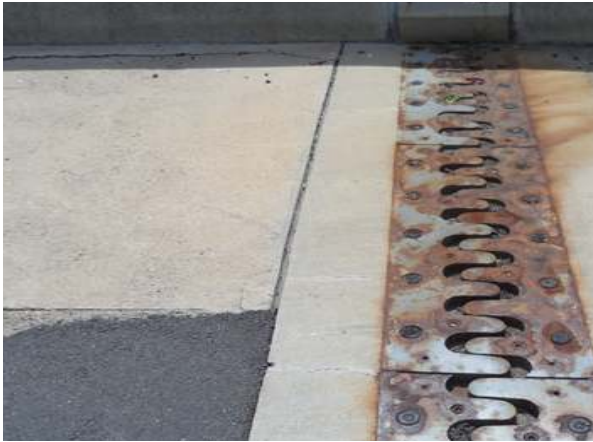
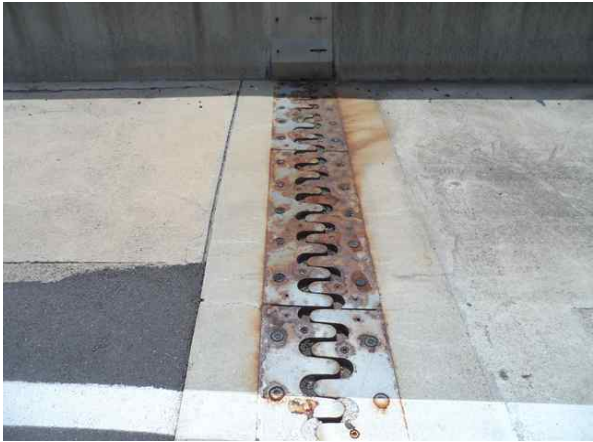
| 신축이음장치 | | | |
|---|---|---|---|
| 손상현황 | • 영천방향 A2 접속부이격 (L=2.0m) | 손상현황 | • 영천방향 A2 본체부식 (L=3.0m) |
| 원 인 | • 시공미흡, 접속부침하 등 | 원 인 | • 장기공용, 수분접촉 등 |

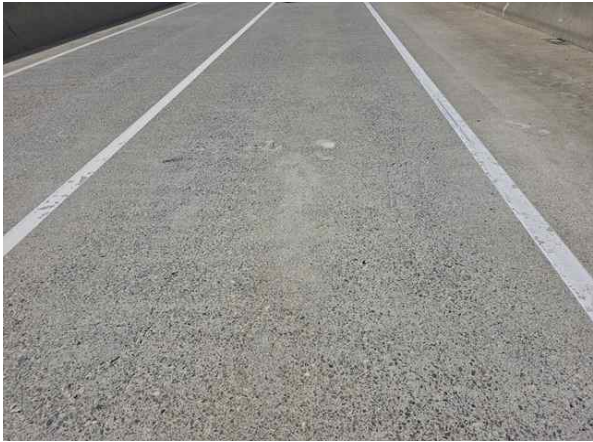
| 교면포장 | | | |
|---|---|---|---|
| 손상현황 | • 상주방향 S5 망상균열(40.0m×6.0m) | 손상현황 | • 상주방향 S7 망상균열(40.0m×6.0m) |
| 원 인 | • 장기공용, 중차량 반복통행 등 | 원 인 | • 장기공용, 중차량 반복통행 등 |

| 교면포장 | | | |
|---|---|---|---|
| 조치방안 | • 표면처리 | 조치방안 | • 표면처리 |

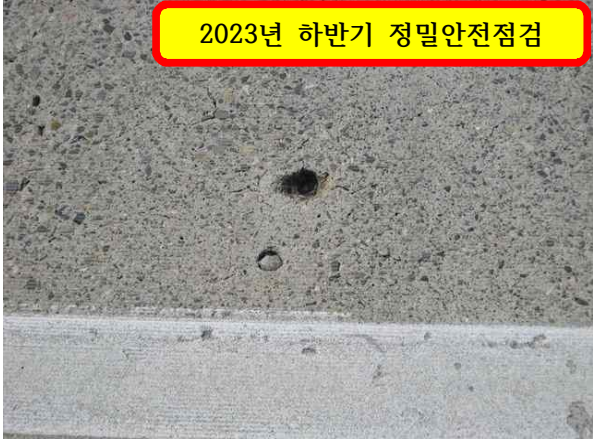
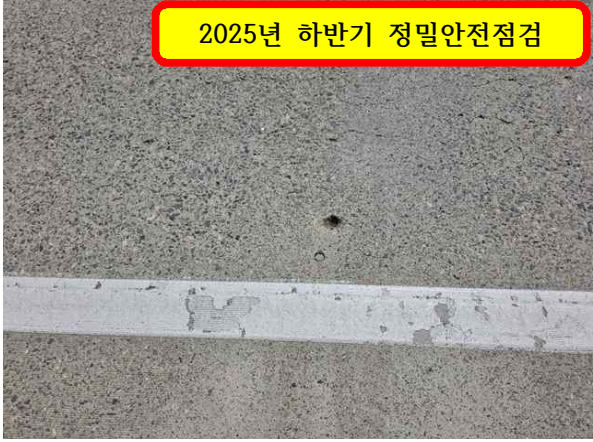
| 교면포장 | | | |
|---|---|---|---|
| 손상현황 | • 상주방향 S6 포장파손(0.1m×0.1m) | 손상현황 | • 상주방향 S6 포장파손(0.1m×0.1m) |
| 원 인 | • - | 원 인 | • 중차량 반복통행, 외부충격 등 |

| 교면포장 | | | |
|---|---|---|---|
| 조치방안 | • - | 조치방안 | • 단면보수 |

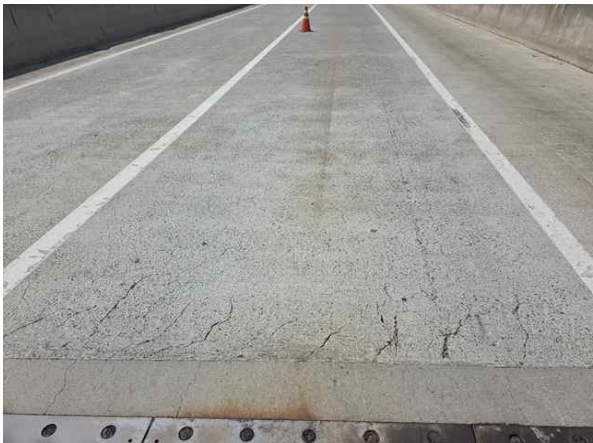
| 교면포장 | | | |
|---|---|---|---|
| 손상현황 | • 상주방향 S9 포장파손(0.1m×0.3m) | 손상현황 | • 상주방향 S12 망상균열(40.0m×6.0m) |
| 원 인 | • 중차량 반복통행, 외부충격 등 | 원 인 | • 장기공용, 중차량 반복통행 등 |

| 교면포장 | | | |
|---|---|---|---|
| 조치방안 | • 단면보수 | 조치방안 | • 표면처리 |

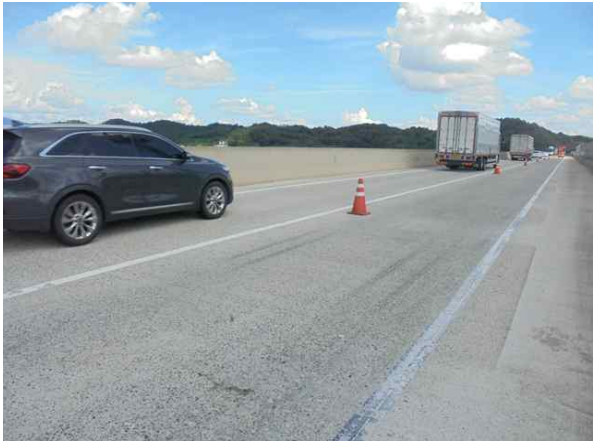
| 교면포장 | | | |
|---|---|---|---|
| 손상현황 | • 영천방향 S1 망상균열(40.0m×5.0m) | 손상현황 | • 영천방향 S2 망상균열(40.0m×5.0m) |
| 원 인 | • 장기공용, 중차량 반복통행 등 | 원 인 | • 장기공용, 중차량 반복통행 등 |

| 교면포장 | | | |
|---|---|---|---|
| 조치방안 | • 표면처리 | 조치방안 | • 표면처리 |

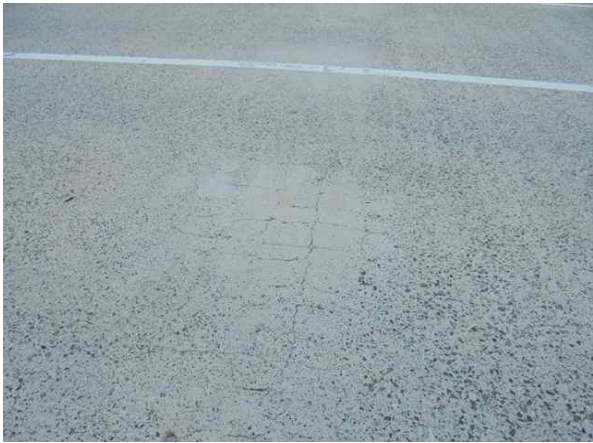
| 교면포장 | | | |
|---|---|---|---|
| 손상현황 | • 영천방향 S3 망상균열(40.0m×5.0m) | 손상현황 | • 영천방향 S6 망상균열(40.0m×5.0m) |
| 원 인 | • 장기공용, 중차량 반복통행 등 | 원 인 | • 장기공용, 중차량 반복통행 등 |

| 교면포장 | | | |
|---|---|---|---|
| 조치방안 | • 표면처리 | 조치방안 | • 표면처리 |

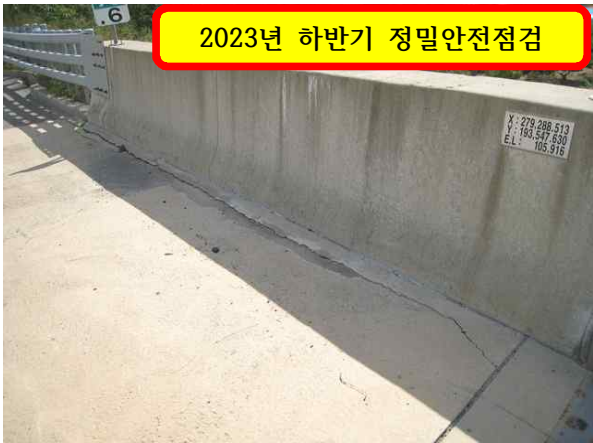
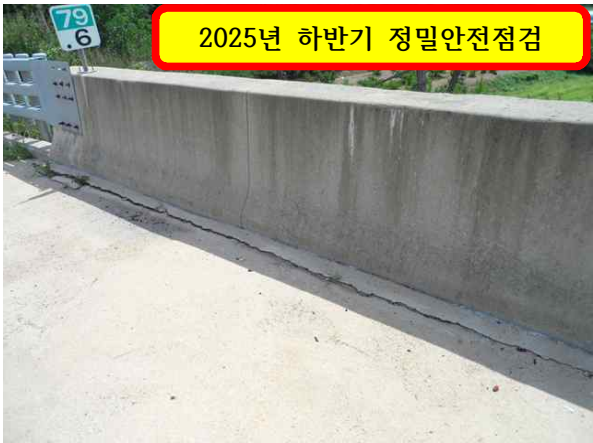
| 교면포장 | | | |
|---|---|---|---|
| 손상현황 | • 영천방향 S12 접속부 박리(0.2×0.7) | 손상현황 | • 영천방향 S12 접속부 박리(0.2×0.7) |
| 원 인 | • - | 원 인 | • 접속부 침하, 다짐미흡 등 |

| 교면포장 | | | |
|---|---|---|---|
| 조치방안 | • - | 조치방안 | • 주의관찰 |

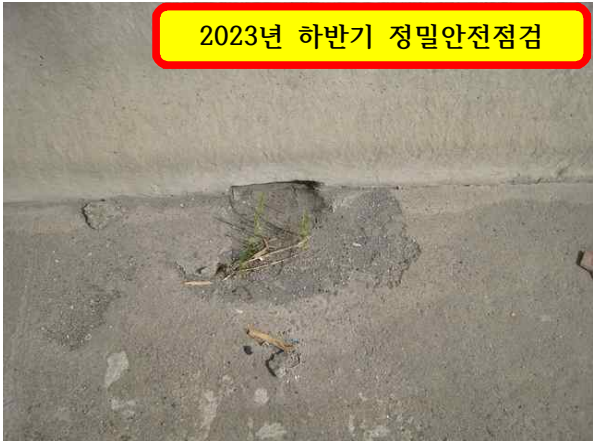
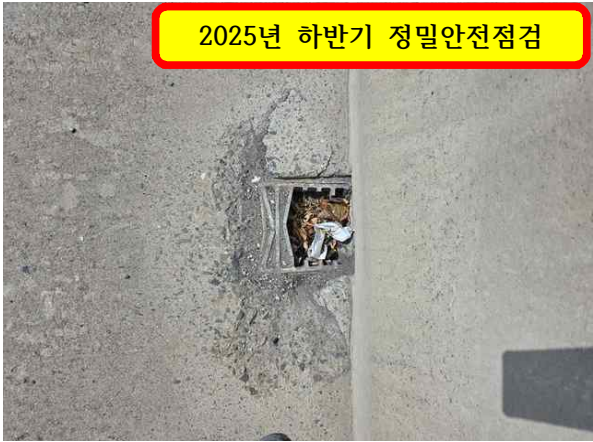
| 배수시설 | | | |
|---|---|---|---|
| 손상현황 | • 상주방향 S6 그레이팅 파손(1EA) | 손상현황 | • 상주방향 S6 그레이팅 파손(1EA) |
| 원 인 | • - | 원 인 | • 외부충격 등 |

| 배수시설 | | | |
|---|---|---|---|
| 조치방안 | • - | 조치방안 | • 정비 |
