가래실교

## 작업사진 및 손상현황

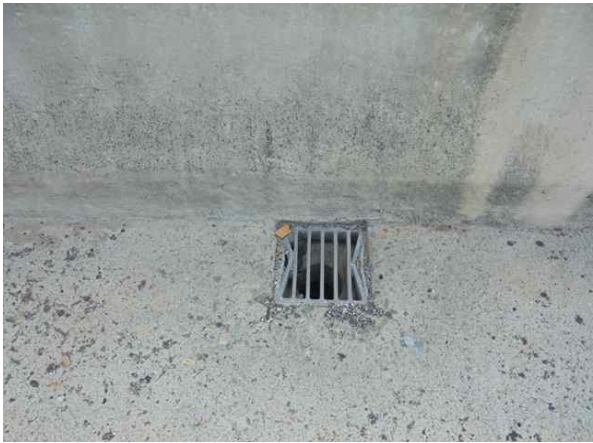
| 배수시설 | | | |
|---|---|---|---|
| 손상현황 | • 상주방향 S6 배수관 막힘(1EA) | 손상현황 | • 영천방향 S2 그레이팅 파손(1EA) |
| 원 인 | • 장기공용, 이물질퇴적 등 | 원 인 | • 외부충격 등 |

| 배수시설 | | | |
|---|---|---|---|
| 조치방안 | • 정비 | 조치방안 | • 정비 |

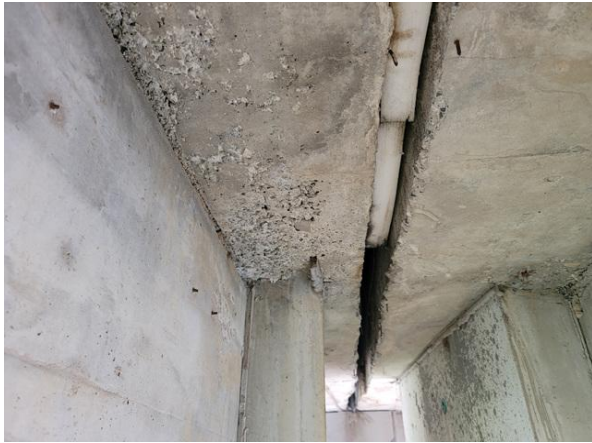
- S3 재료분리 (0.5×0.2)
- 시공미흡, 다짐불량
- 단면보수

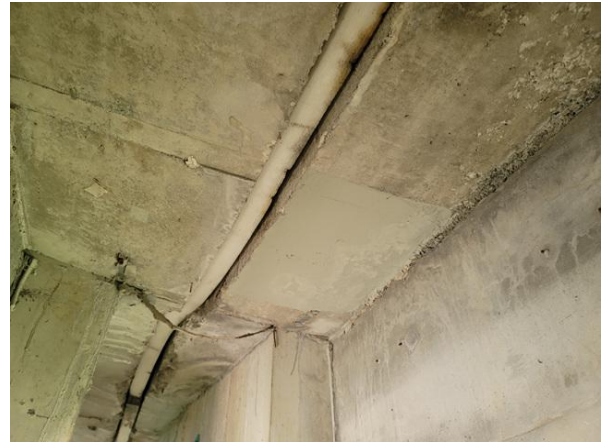
- S3 철근노출 (0.1×0.5) - 보수
- 시공미흡, 다짐불량
- 단면보수(방청)

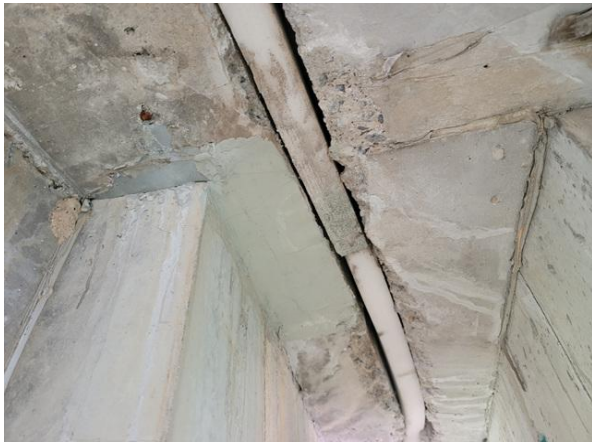
- S3 파손 (0.3×1.0) - 보수
- 거푸집 탈거시 충격, 장기공용 등
- 단면보수

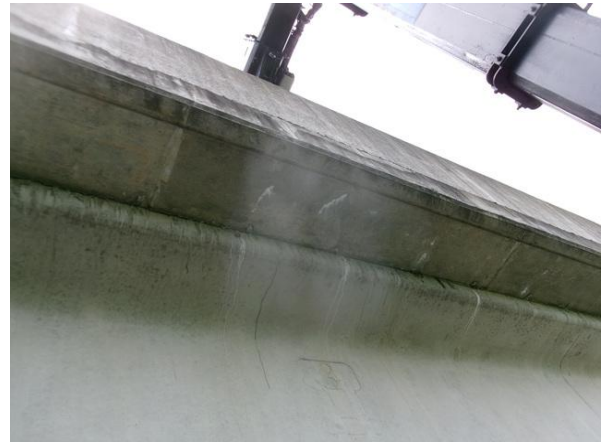
- S4 균열부백태 (0.1×0.5\*16ea)
- 건조수축, 온도변화, 수분접촉
- 표면처리

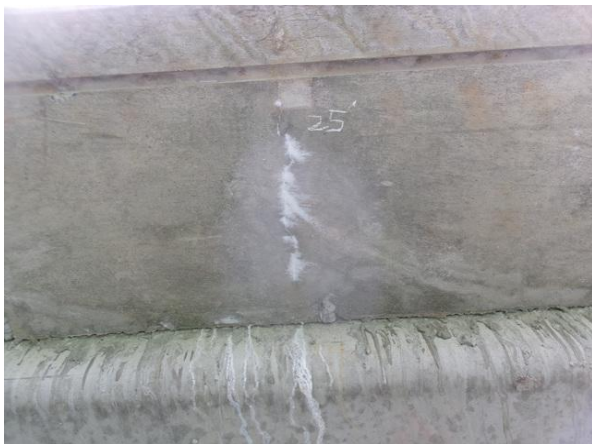
- S4 균열부백태 (0.1×0.5\*16ea)
- 건조수축, 온도변화, 수분접촉
- 표면처리

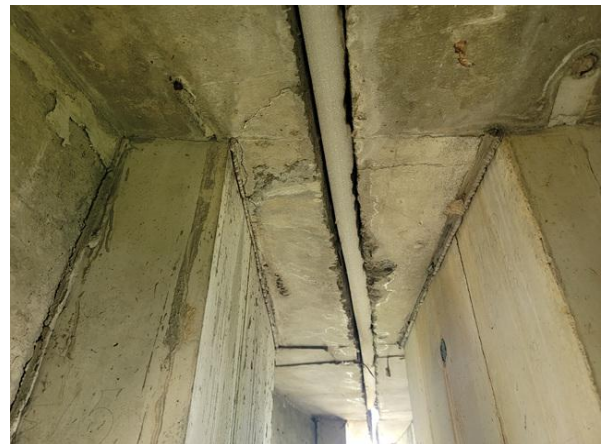
- S2 층분리 (0.5.×0.3)
- 시공미흡, 거푸집 조기탈형 등
- 단면보수

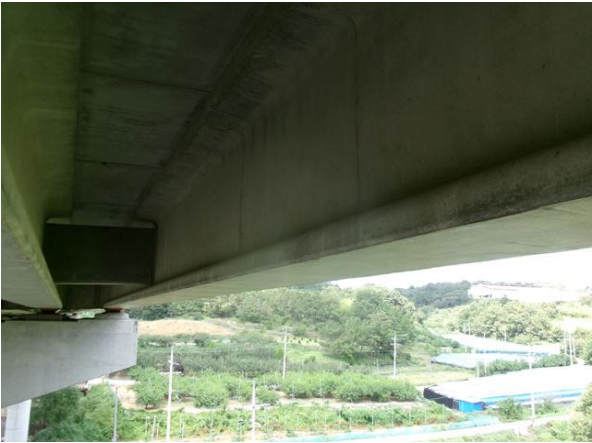
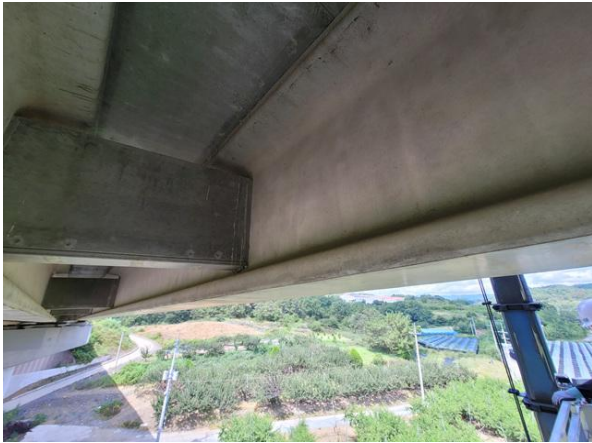
| 거더 | | | |
|---|---|---|---|
| 손상현황 | • 거더 상태양호 | 손상현황 | • 거더 상태양호 |

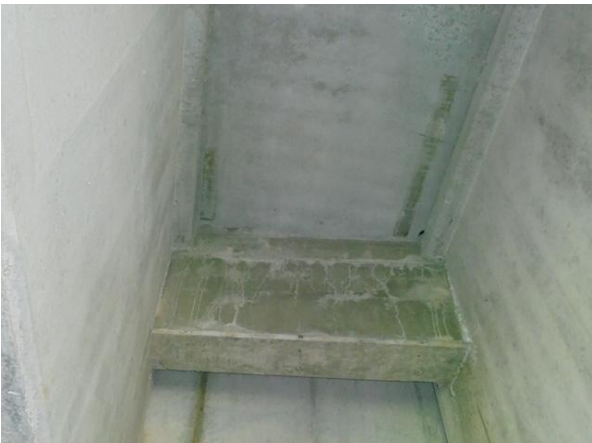
| 가로보 | | | |
|---|---|---|---|
| 손상현황 | • S4-백태(0.1×0.3) | 손상현황 | • S4 균열부 백태(0.5×0.25) |
| 원 인 | • 건조수축,수분접촉 | 원 인 | —건조수축,수분접촉 |

| 가로보 | | | |
|---|---|---|---|
| 조치방안 | • 표면처리 | 조치방안 | —표면처리 |

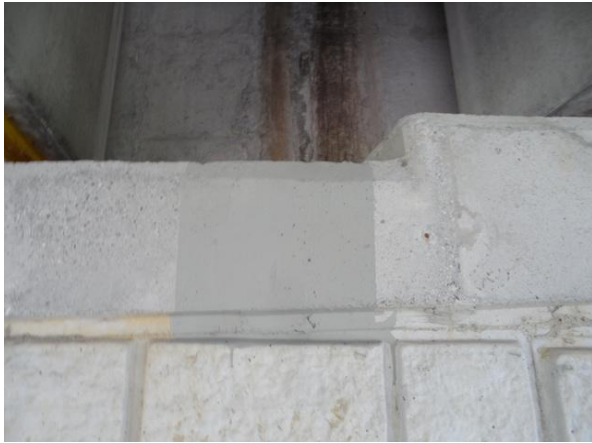
손상현황 • A1 균열 - 보수

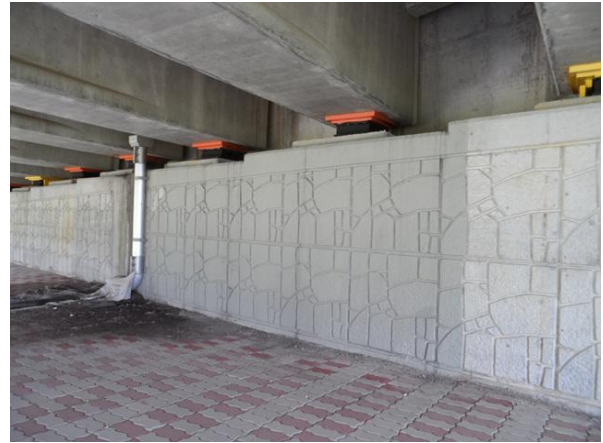
손상현황 • A1 표면오염-보수

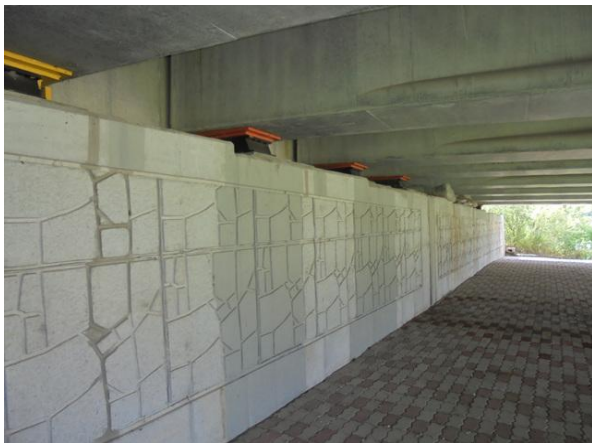
손상현황 • A2 표면오염-보수

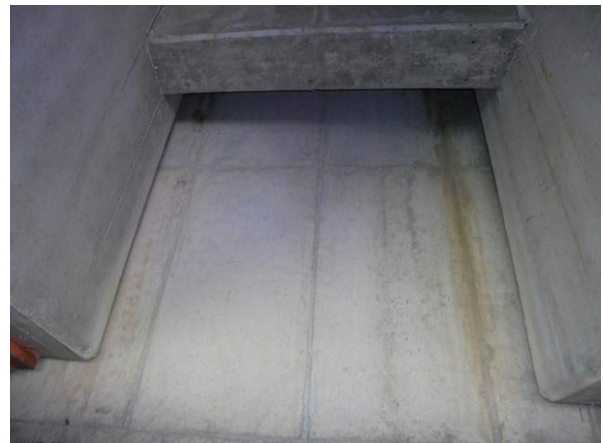
손상현황 • A2 균열 (0.2/2.0)

원 인 • 건조수축, 온도변화, 거푸집 조기탈거 등

조치방안 • 표면처리

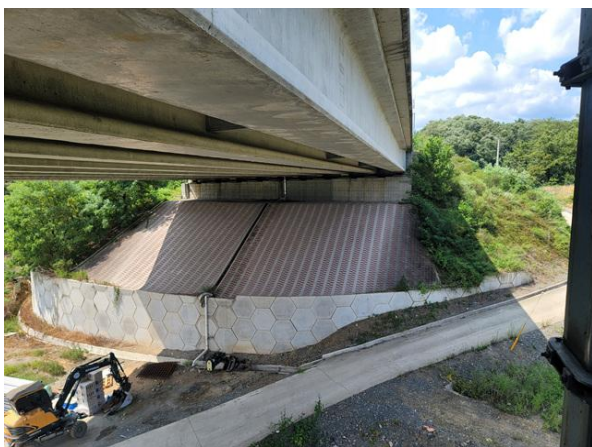
손상현황 • A1 법면 상태양호

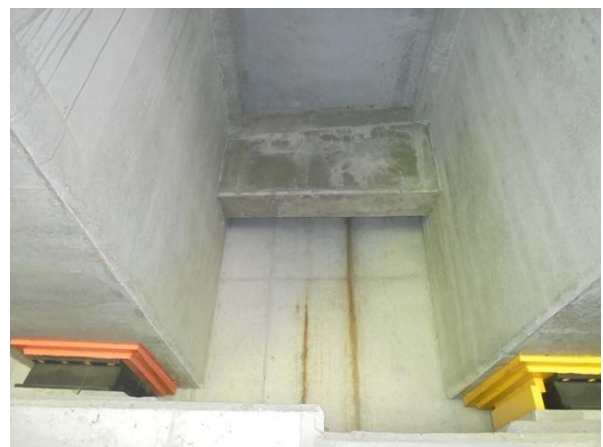
손상현황 • A2 누수흔적(0.5×2.0)

원 인 -우수유입 등

조치방안 -표면처리

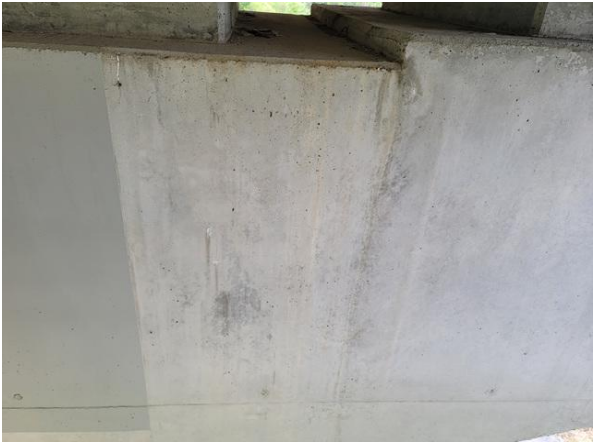
| 교각 | | | |
|---|---|---|---|
| 손상현황 | • P1 코핑부 망상균열(5.0×2.0) | 손상현황 | • P1코핑부 균열부백태(0.2×0.5)-보수 |
| 원 인 | • 건조수축, 온도변화, 거푸집 조기탈거 등 | 원 인 | • 장기공용, 수분접촉 |

| 교각 | | | |
|---|---|---|---|
| 조치방안 | • 표면처리 | 조치방안 | • 표면보수 |

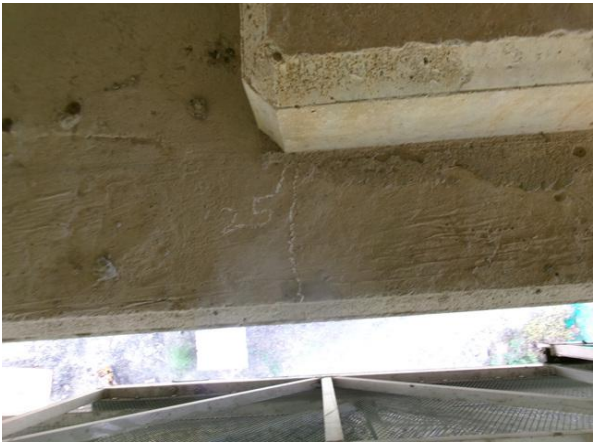
| 교각 | | | |
|---|---|---|---|
| 손상현황 | • P2 코핑부 균열(0.2/0.3) | 손상현황 | • P2 코핑부 누수흔적(0.5×2.0)-보수 |
| 원 인 | • 건조수축, 온도변화, 거푸집 조기탈거 등 | 원 인 | • 장기공용, 수분접촉 |

| 교각 | | | |
|---|---|---|---|
| 조치방안 | • 표면처리 | 조치방안 | • 표면보수 |

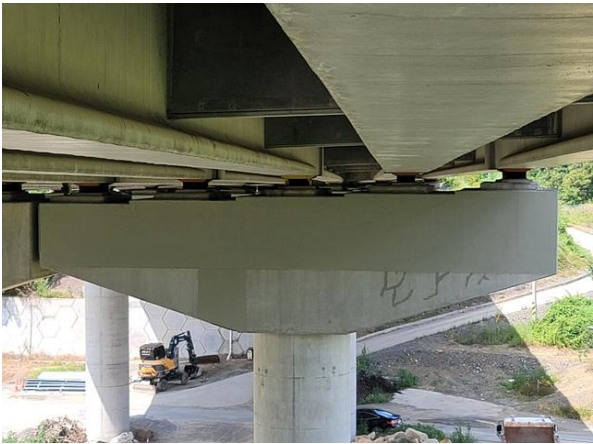
| 교각 | | | |
|---|---|---|---|
| 손상현황 | • P2 코핑부 망상균열(8.0×2.0)-보수 | 손상현황 | • P2 상부 페콘크리트퇴적-보수 |
| 원 인 | • 건조수축, 온도변화, 거푸집 조기탈거 등 | 원 인 | • 정비미흡 |

| 교각 | | | |
|---|---|---|---|
| 조치방안 | • 표면처리 | 조치방안 | • 정비 |

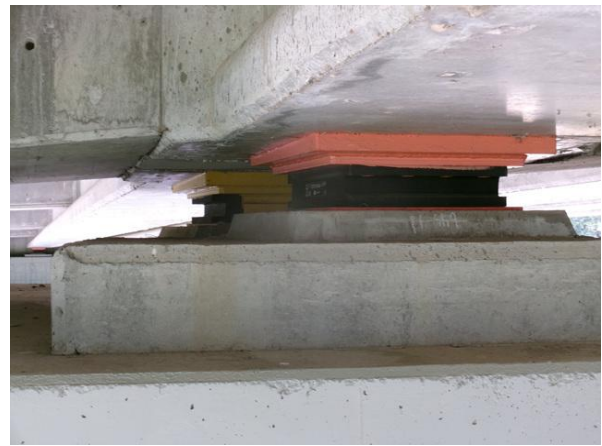
| 손상현황 | • P1-Sh9 몰탈 박락(0.1×0.1) |
| 원 인 | • 외부충격 |

| 조치방안 | • 단면보수 |

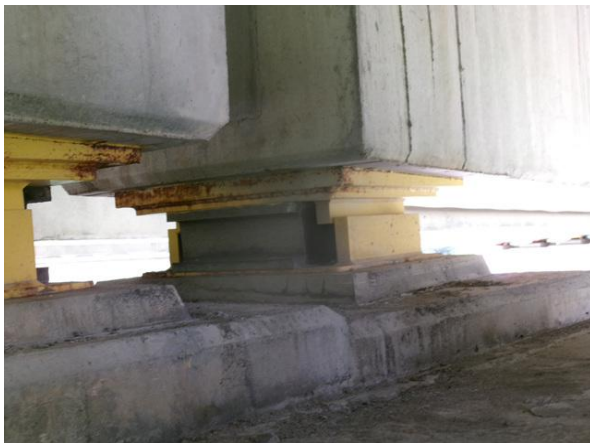
| 손상현황 | • P2-Sh3 플레이트 부식 |
| 원 인 | • 장기공용, 습기흡착 |

| 조치방안 | • 재도장 |

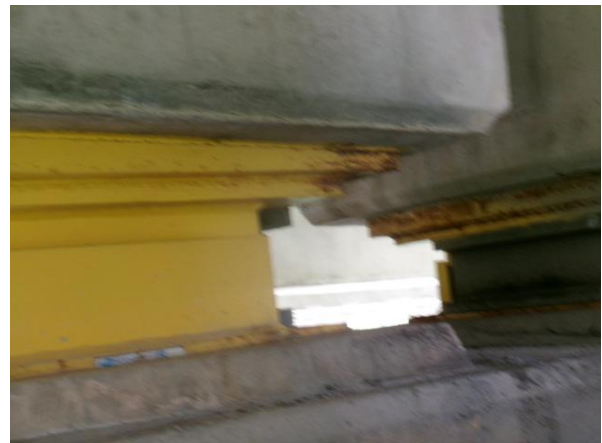
| 손상현황 | • P2-Sh8 플레이트 부식 |
| 원 인 | • 장기공용, 습기흡착 |

| 조치방안 | • 재도장 |

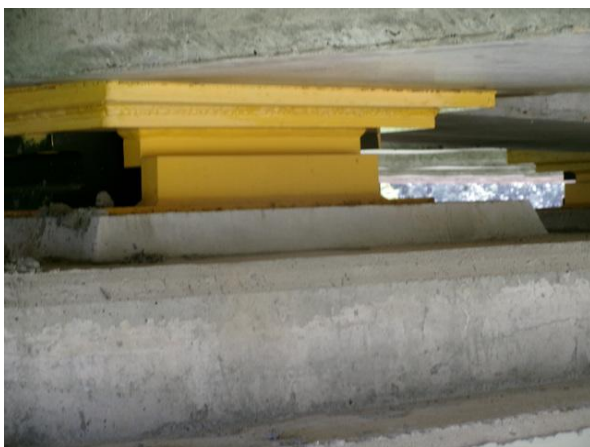
| 손상현황 | • P3-Sh2 몰탈 균열(0.2/0.2) |
| 원 인 | • 건조수축, 온도변화 |

| 조치방안 | • 표면처리 |

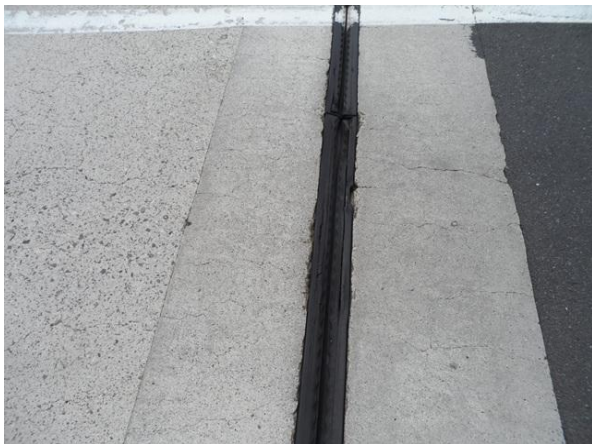
- A1 고무재 파손(1.0)
- 장기공용, 열화
- 주의관찰

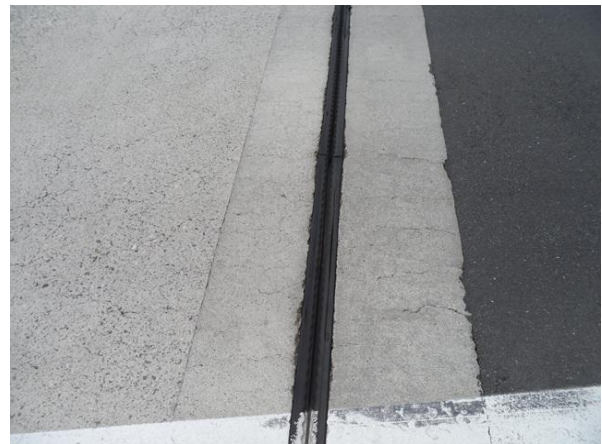
- A1 후타재 망상균열(0.1/0.5)
- 장기공용, 열화, 건조수축
- 표면처리

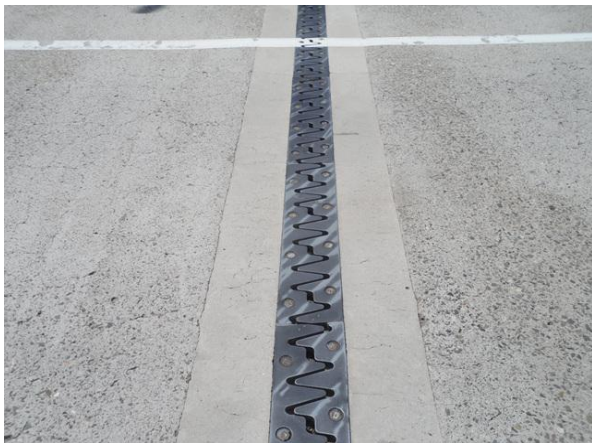
- P2 후타재 균열(0.4×5.0)
- 장기공용, 열화, 건조수축
- 표면처리

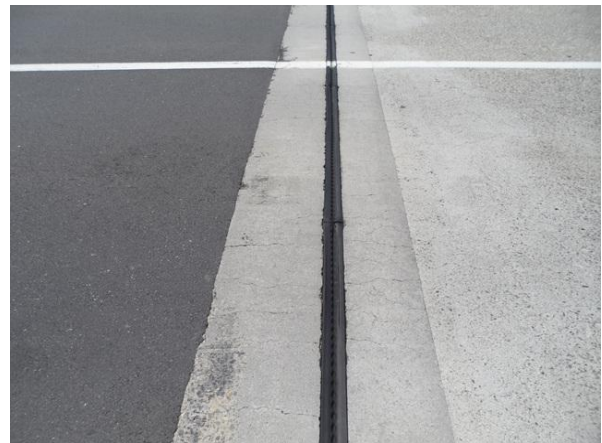
- A2 후타재 망상균열(0.5×3.0)
- 장기공용, 열화, 건조수축
- 표면처리

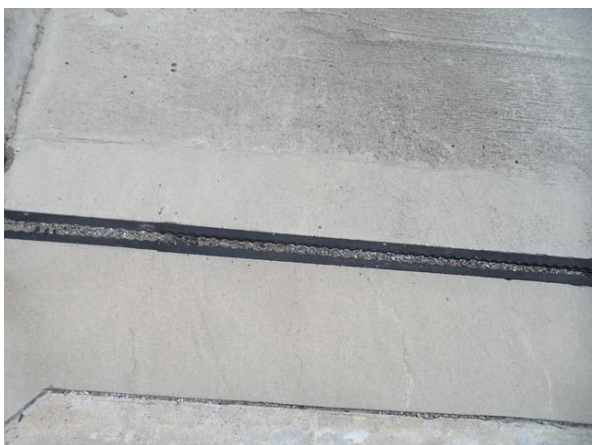
- A1 유간 토사 퇴적
- 장기공용, 비산면지퇴적
- 정비

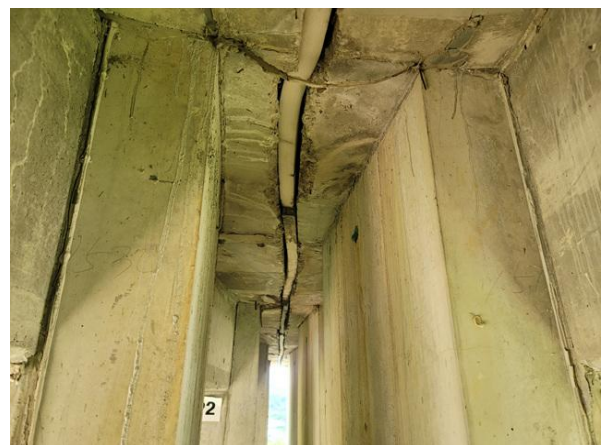
- P2 하부 상태양호
- 
-

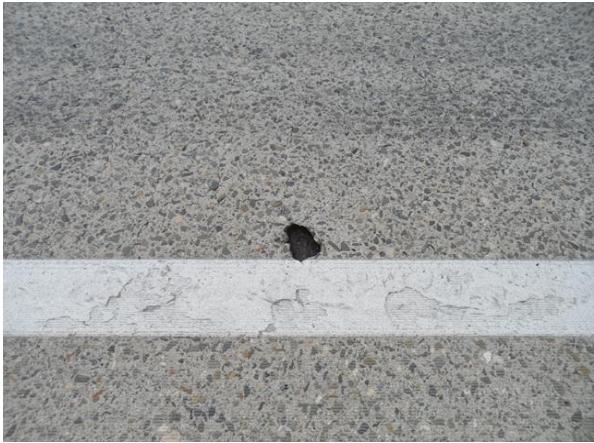
| 교면포장 | | | |
|---|---|---|---|
| 손상현황 | • S1 포장파손(0.1m×0.1m) | 손상현황 | • S2 망상균열(40.0m×6.0m) |
| 원 인 | • 장기공용, 중차량 반복통행 | 원 인 | • 장기공용, 건조수축, 중차량 반복통행 |

| 교면포장 | | | |
|---|---|---|---|
| 조치방안 | • 단면보수 | 조치방안 | • 표면처리 |

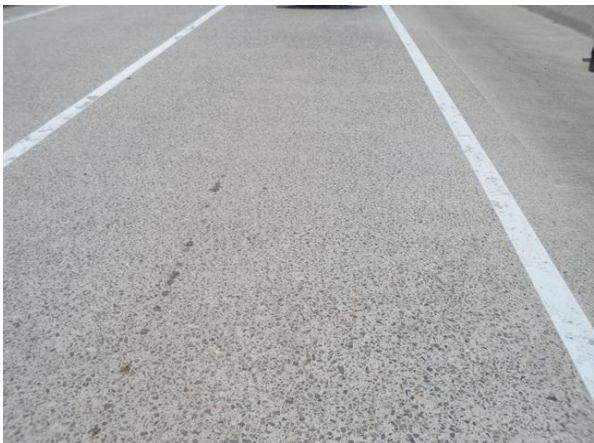
| 교면포장 | | | |
|---|---|---|---|
| 손상현황 | • S3 망상균열(40.0×6.0) | 손상현황 | • S2 포장파손(0.1×0.1) |
| 원 인 | • 장기공용, 건조수축, 중차량 반복통행 | 원 인 | • 장기공용, 중차량 반복통행 |

| 교면포장 | | | |
|---|---|---|---|
| 조치방안 | • 표면처리 | 조치방안 | • 단면보수 |

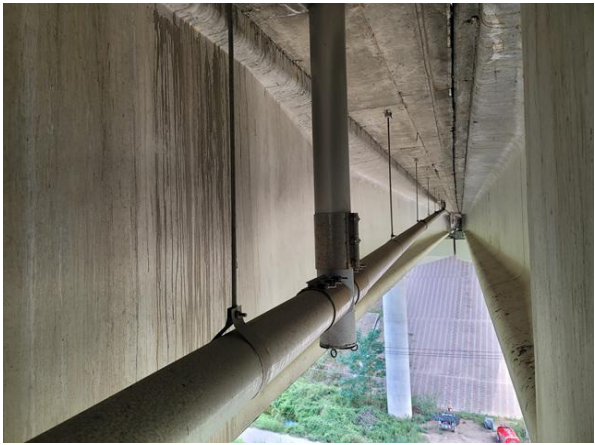
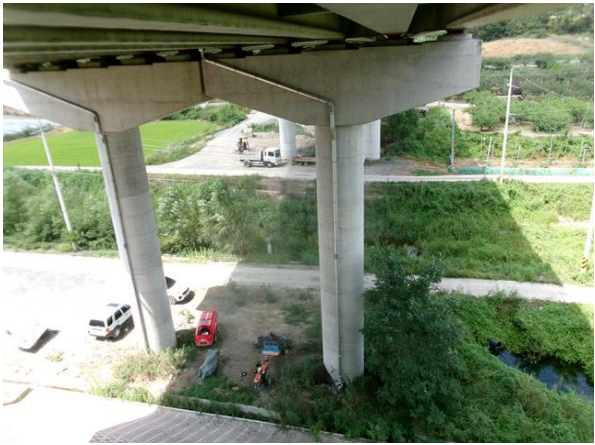
| 배수시설 | | | |

| 배수시설 | | | |
|---|---|---|---|
| 손상현황 | • 배수관 상태양호 | 손상현황 | • 배수관 상태양호 |

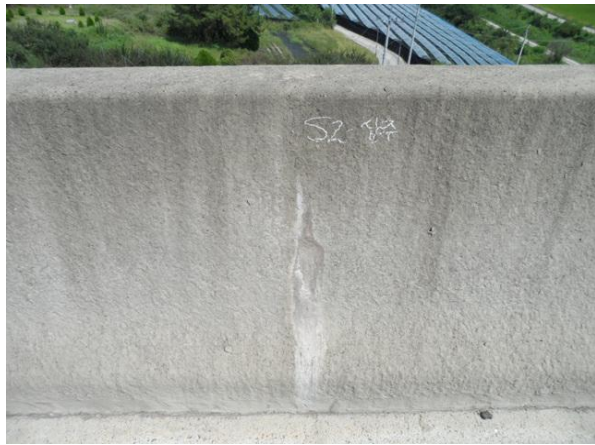
| 방호벽 및 중분대 | | | |

| 방호벽 및 중분대 | | | |
|---|---|---|---|
| 손상현황 | • S2 방호벽 균열(0.2/1.5) | 손상현황 | • S1 중분대 균열부백태 (0.2×0.9) |
| 원 인 | • 건조수축, 장기공용 | 원 인 | • 건조수축, 장기공용 |

| 방호벽 및 중분대 | | | |
|---|---|---|---|
| 조치방안 | • 표면처리 | 조치방안 | • 표면처리 |

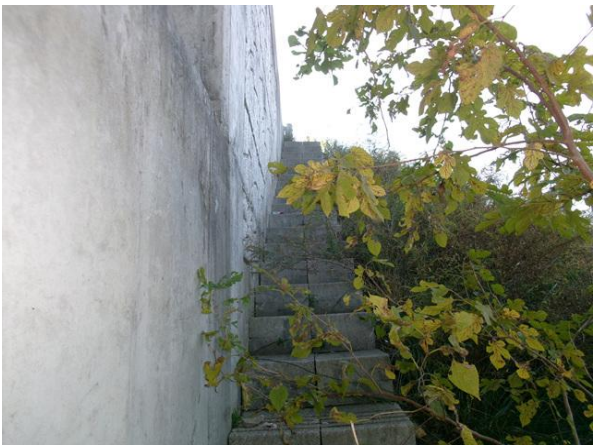
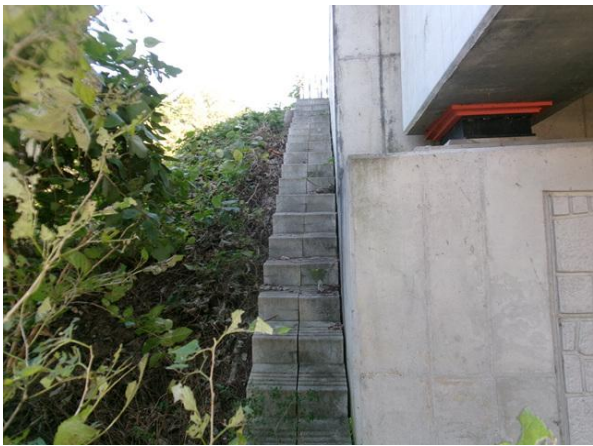
| 점검시설 | | | |

| 점검시설 | | | |
|---|---|---|---|
| 손상현황 | • A1 상태양호 | 손상현황 | • A2 상태양호 |

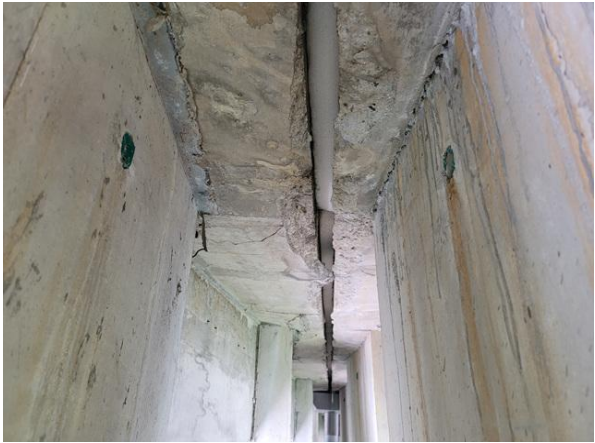
| 바닥판하면 | | | |

| 바닥판하면 | | | |
|---|---|---|---|
| 손상현황 | • S2 파손 (1.0×0.2) | 손상현황 | • S4 균열부 백태(0.1×0.25) |
| 원 인 | • 시공미흡, 물리적 충격 등 | 원 인 | • 장기공용, 수분접촉 |

| 바닥판하면 | | | |
|---|---|---|---|
| 조치방안 | • 단면보수 | 조치방안 | • 표면보수 |

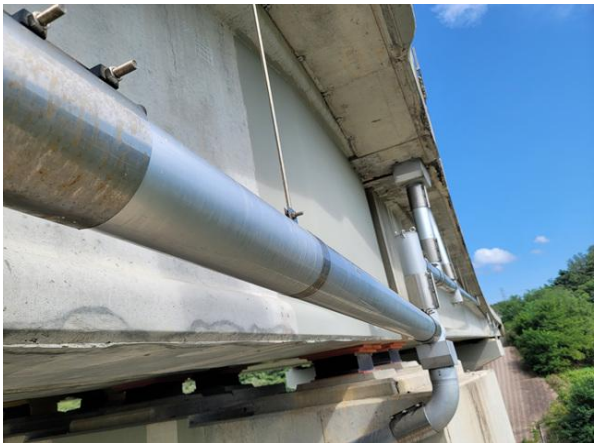
| 거더 | | | |

| 거더 | | | |
|---|---|---|---|
| 손상현황 | • S2-G5 망상균열-보수 | 손상현황 | • 거더 상태양호 |

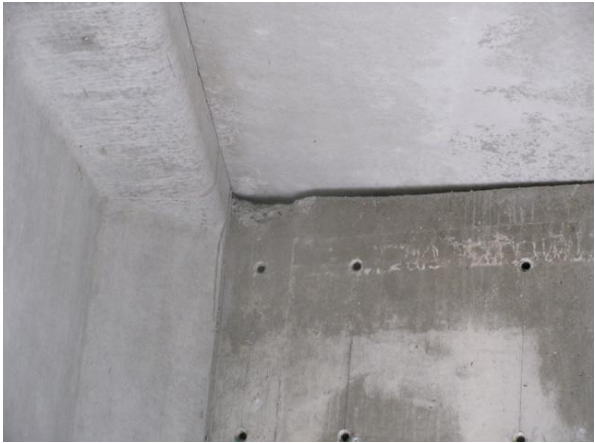
| 가로보 | | | |

| 가로보 | | | |
|---|---|---|---|
| 손상현황 | • S2-G4~5 파손(0.3×0.4) | 손상현황 | • S4-G2~3 백태(0.2×1.0)-보수 |
| 원 인 | • 시공미흡, 물리적 충격 등 | 원 인 | • - |

| 가로보 | | | |
|---|---|---|---|
| 조치방안 | • 단면보수 | 조치방안 | • - |

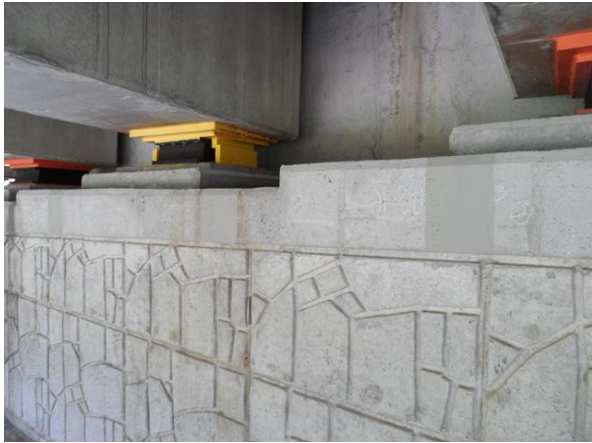
손상현황 • A1 균열(0.3mm이상)-보수

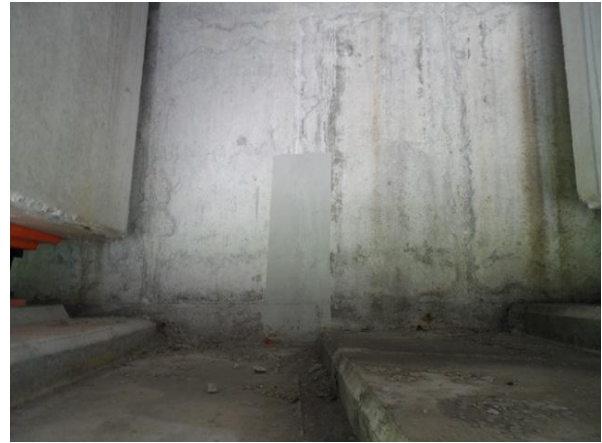
손상현황 • A1 백태(0.1×0.2)-보수

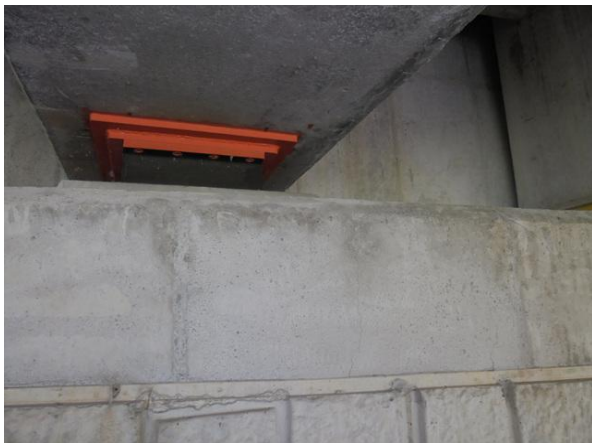
손상현황 • A2 균열(0.3mm미만)

원 인 • 건조수축, 온도변화, 거푸집 조기탈거 등

조치방안 • 표면처리

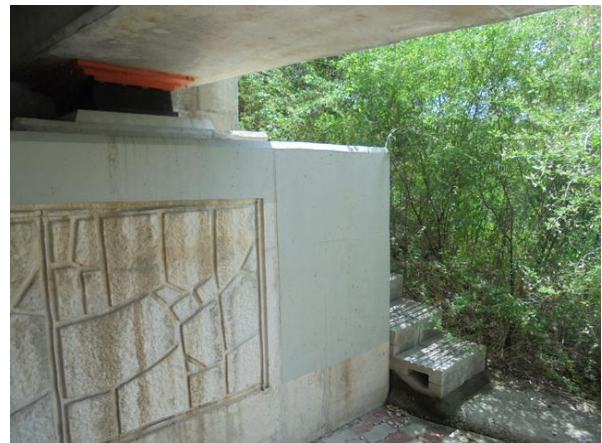
손상현황 • A2 망상균열(1.0×1.0)-보수

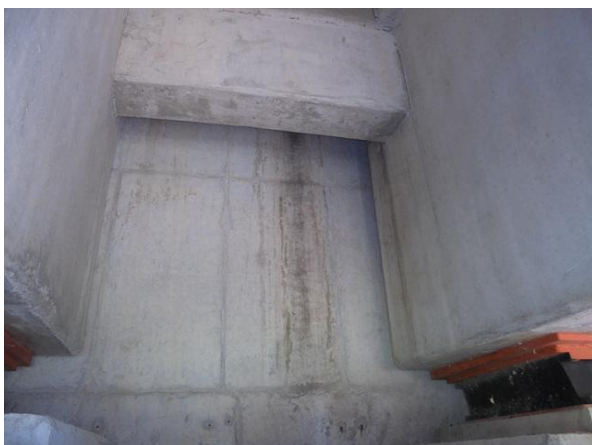
손상현황 • A2 누수흔적 (0.5×2.0)

원 인 -신축이음부 우수유입 등

조치방안 -주의관찰

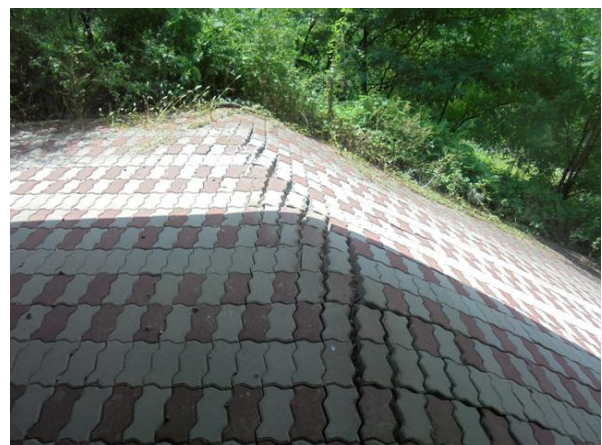
손상현황 • A2 법면 블록이격 (L=3.0m)

원 인 -장기공용,법면 다짐부족 등

조치방안 -주의관찰

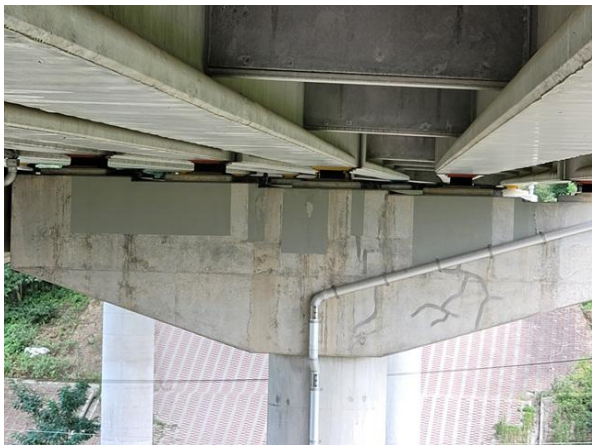
손상현황 • P1 코핑부 균열(0.2mm/0.5)-보수

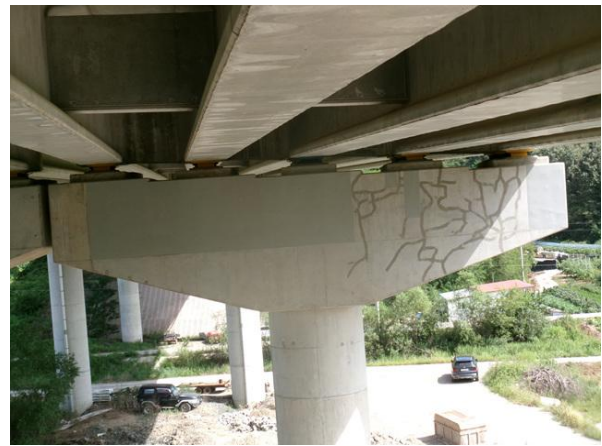
손상현황 • P1 코핑부 망상균열(1.0×1.0)-보수

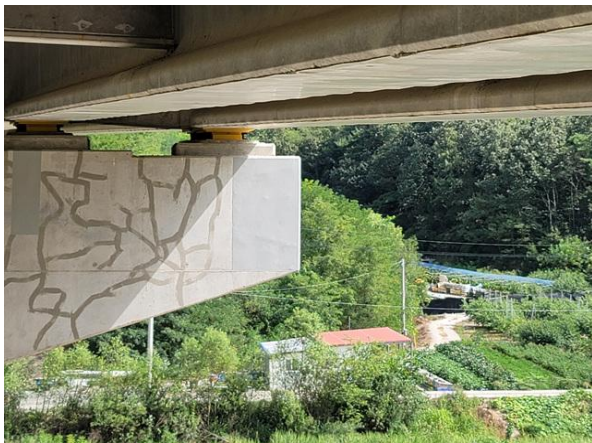
손상현황 • P1 코핑부 망상균열(5.0×1.5)-보수

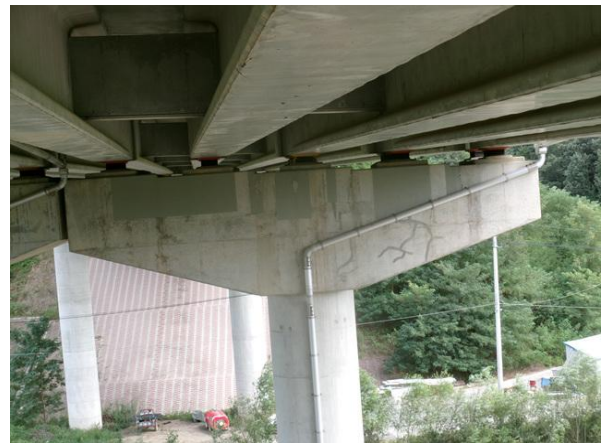
손상현황 • P2 균열(0.2mm/1.0)-보수

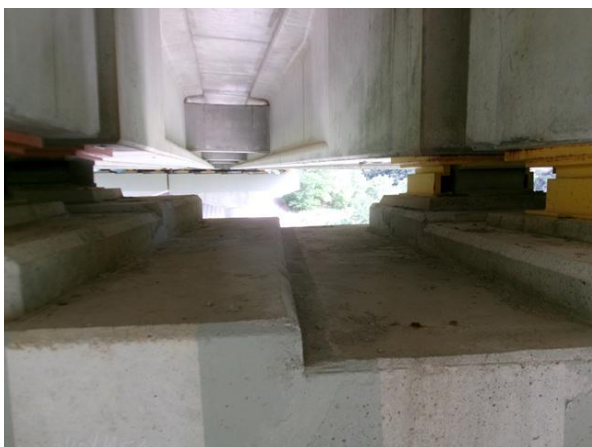
손상현황 • P2 상부 폐콘크리트퇴적-보수

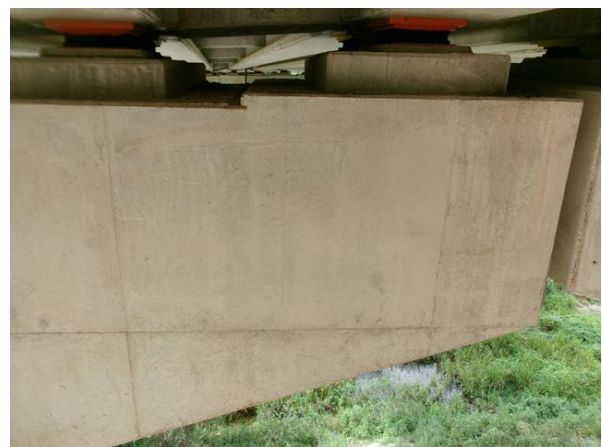
손상현황 • P3 코핑부 망상균열(8.0×2.0)

원 인 • 건조수축, 온도변화, 거푸집 조기탈거 등

조치방안 • 표면처리

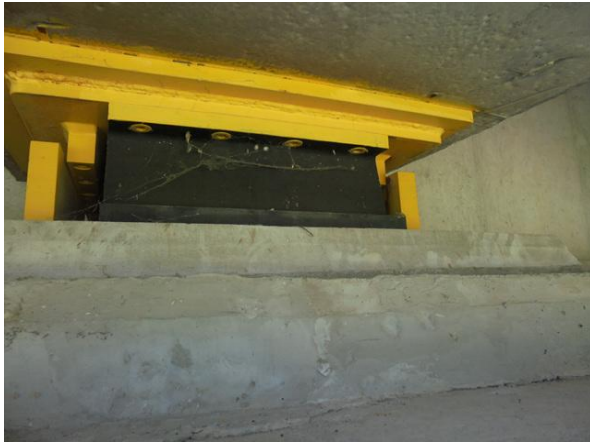
손상현황 • A2-Sh3 몰탈 균열(0.1mm/0.2)

원 인 • 건조수축, 온도변화

조치방안 • 표면처리

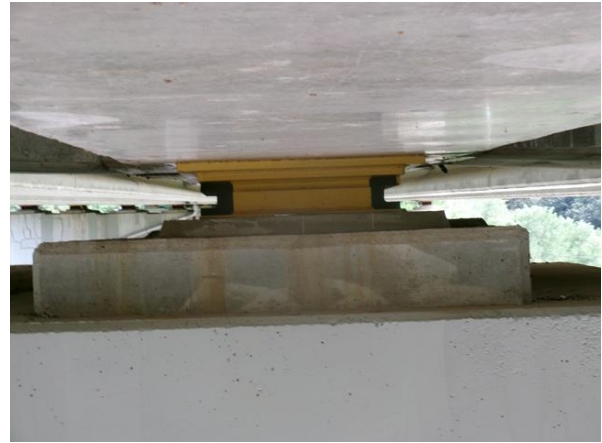
손상현황 • P2-Sh2 몰탈 균열(0.1×0.2)

원 인 • 외부충격

조치방안 • 단면보수

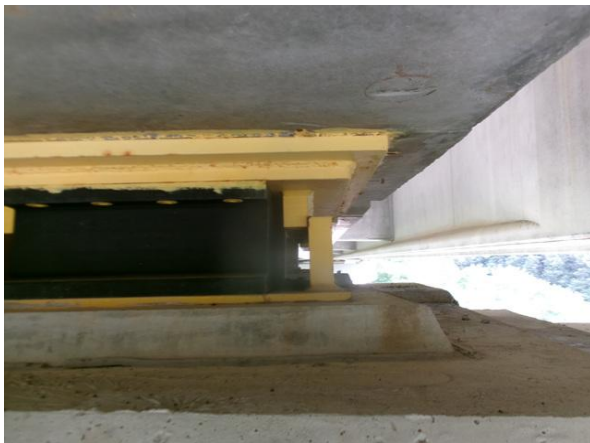
손상현황 • P2-Sh3 스톱퍼 간섭

원 인 • 장기공용, 횡방향 밀림

조치방안 • 주의관찰

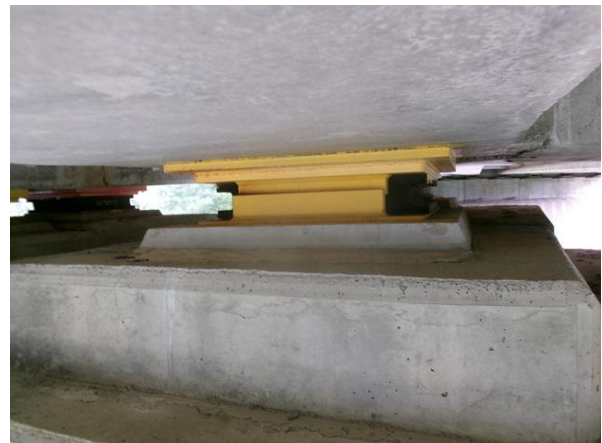
손상현황 • P3-Sh1 몰탈 균열(0.2mm/0.2)

원 인 • 건조수축, 온도변화

조치방안 • 표면처리

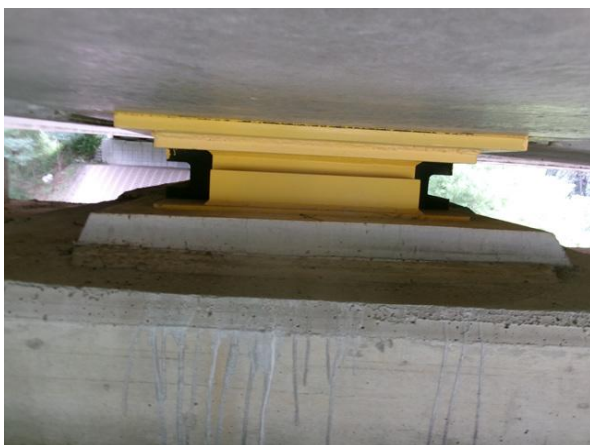
손상현황 • P3-Sh2 몰탈 균열(0.2mm/0.2)

원 인 • 건조수축, 온도변화

조치방안 • 표면처리

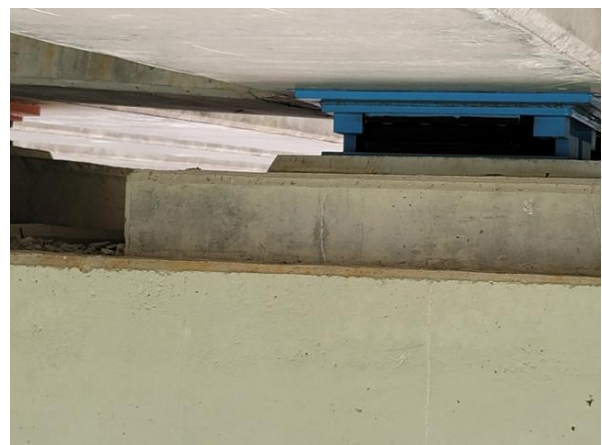
손상현황 • P3-Sh3 콘크리트 균열(0.1mm/0.3)

원 인 • 건조수축, 온도변화

조치방안 • 표면처리

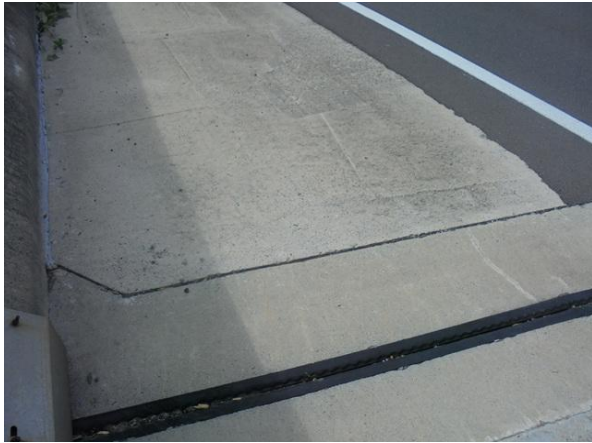
손상현황 • A1 접속부 이격(1.0)  
원 인 • 장기공용, 우수유입  
조치방안 • 주의관찰

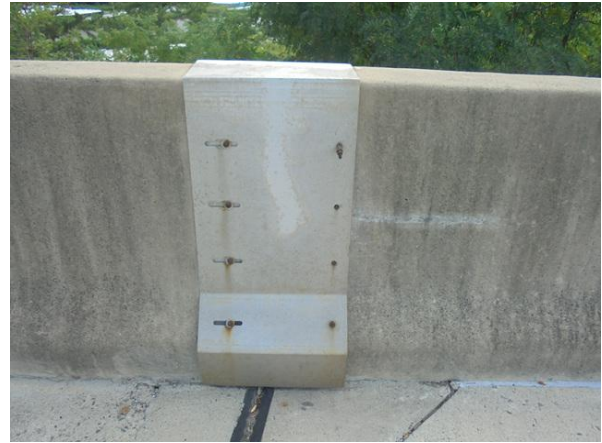
손상현황 • A1 차수판 볼트탈락(3ea)  
원 인 • 장기공용, 온도변화  
조치방안 • 정비

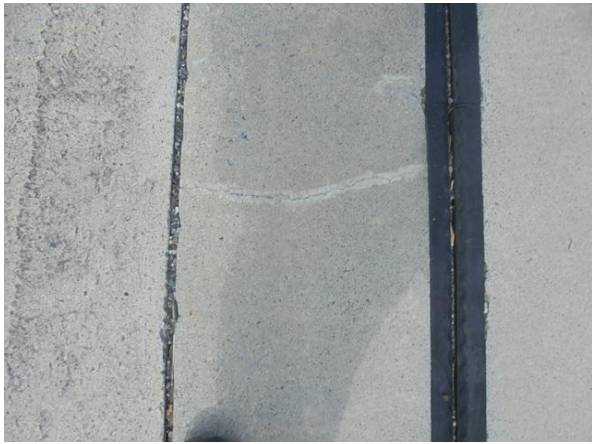
손상현황 • A1 후타재 균열(0.1mm/0.5m)  
원 인 • 장기공용, 열화, 건조수축  
조치방안 • 표면처리

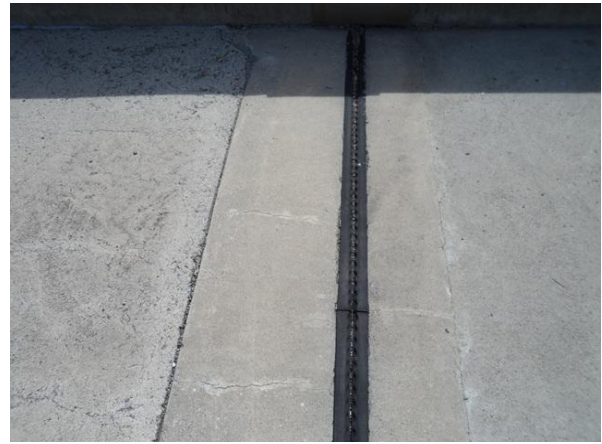
손상현황 • A2 이물질 퇴적  
원 인 • 장기공용, 비산먼지퇴적  
조치방안 • 정비

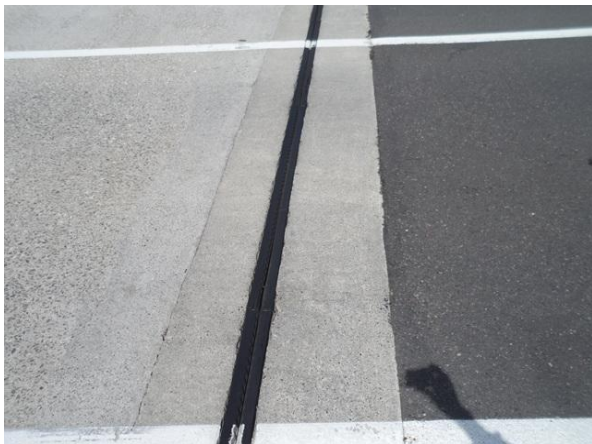
손상현황 • P2 후타재 균열(0.2mm/0.5)  
원 인 • 장기공용, 열화, 건조수축  
조치방안 • 표면처리

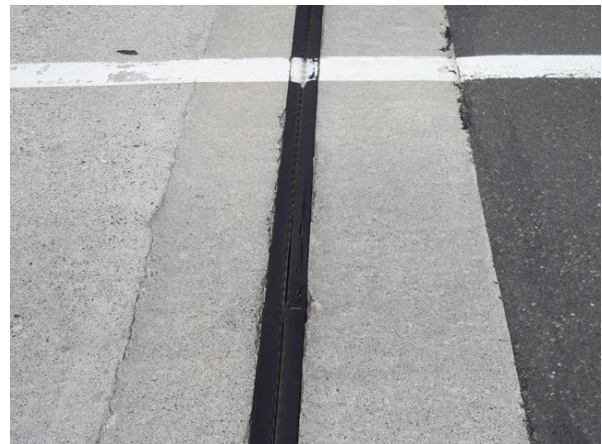
손상현황 • A2 고무재 파손(1.0m)  
원 인 • 장기공용, 열화  
조치방안 • 주의관찰

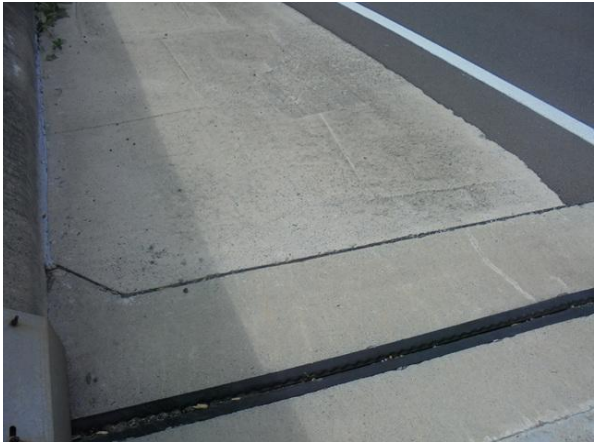
| 교면포장 | | | |
|---|---|---|---|
| 손상현황 | • A1 후타재 접속부 이격 (0.5×0.3) | 손상현황 | • S3 포장박리 (0.5×1.0) |
| 원 인 | • 장기공용, 중차량 반복통행 | 원 인 | • 장기공용, 건조수축, 중차량 반복통행 |

| 교면포장 | | | |
|---|---|---|---|
| 조치방안 | • 단면보수 | 조치방안 | • 표면처리 |

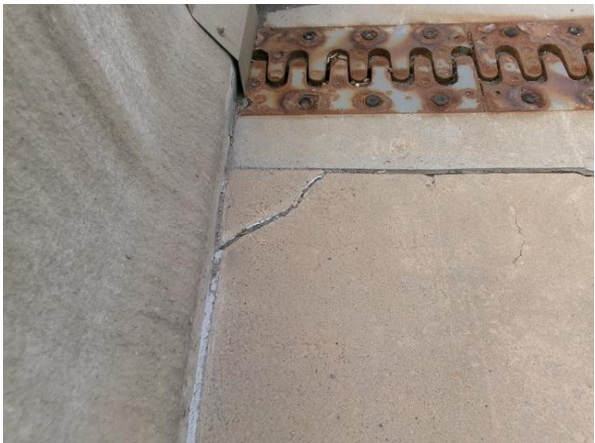
| 교면포장 | | | |
|---|---|---|---|
| 손상현황 | • S7 파손 (0.3×0.3) | 손상현황 | • S7 접속부 이격 (L=2.0m) |
| 원 인 | • 장기공용, 접속부 침하 | 원 인 | • 장기공용, 우수유입 |

| 교면포장 | | | |
|---|---|---|---|
| 조치방안 | • 단면보수 | 조치방안 | • 주의관찰 |

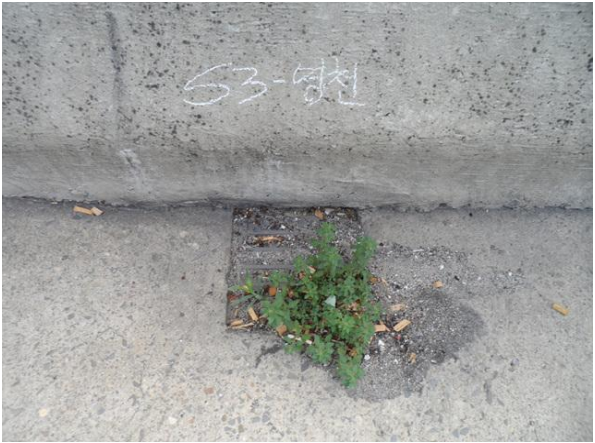
| 배수시설 | | | |
|---|---|---|---|
| 손상현황 | • 배수관 상태양호 | 손상현황 | • 배수구 막힘 |
| 원 인 | •- | 원 인 | • 공용기간 경과, 비산물퇴적 등 |

| 배수시설 | | | |
|---|---|---|---|
| 조치방안 | •- | 조치방안 | • 청소 |

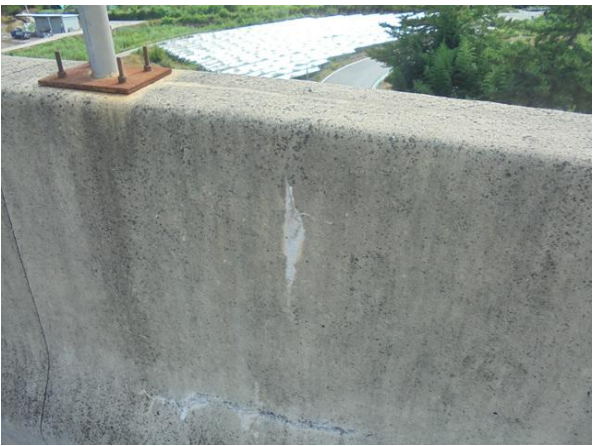
| 방호벽 및 중분대 | | | |
|---|---|---|---|
| 손상현황 | • S1 방호벽 균열부백태(0.1×1.0) | 손상현황 | • S1 중분대 망상균열(1×30) |
| 원 인 | • 장기공용, 수분접촉 | 원 인 | • 건조수축, 장기공용 |

| 방호벽 및 중분대 | | | |
|---|---|---|---|
| 조치방안 | • 표면처리 | 조치방안 | • 표면처리 |

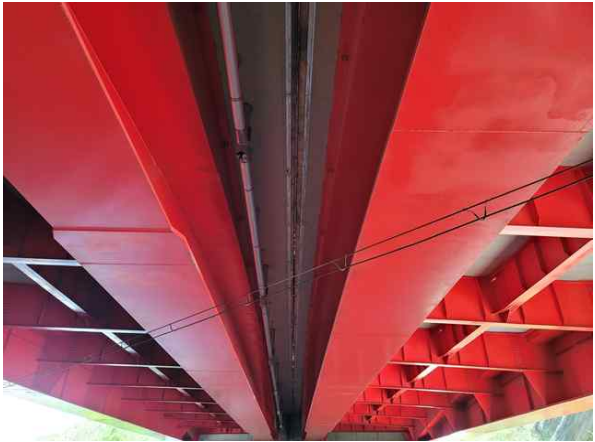
| 바닥판하면 | | | |
|---|---|---|---|
| 손상현황 | • S1 상태양호 | 손상현황 | • S1 캔틸레버 균열(0.3mm미만) -보수- |

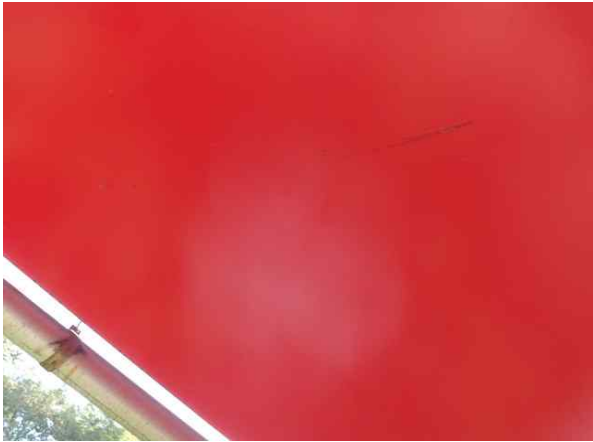
| 거더 | | | |
|---|---|---|---|
| 손상현황 | • S1-G1 거더외부 도장긫힘(0.1×1.5) | 손상현황 | • S1-G1 거더외부 도장긫힘(0.1×1.5) |
| 원 인 | • 외부충격 등 | 원 인 | • 외부충격 등 |

| 거더 | | | |
|---|---|---|---|
| 조치방안 | • 재도장 | 조치방안 | • 재도장 |

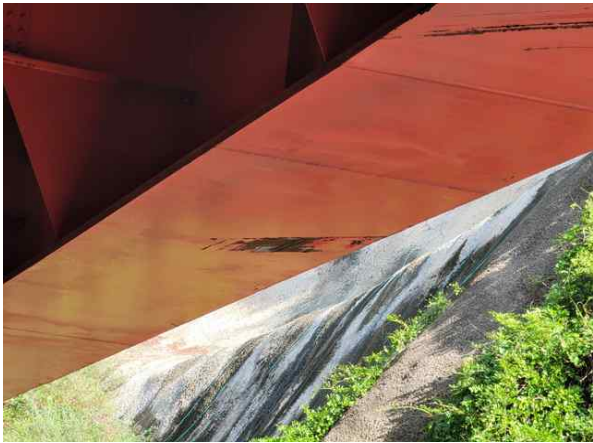
| 거더 | | | |
|---|---|---|---|
| 손상현황 | • S1-G1 거더외부 도장손상(1.0×1.0) | 손상현황 | • S1-G1 거더외부 도장손상(2.5×120) |
| 원 인 | • 외부충격 등 | 원 인 | • 외부충격 등 |

| 거더 | | | |
|---|---|---|---|
| 조치방안 | • 재도장 | 조치방안 | • 재도장 |

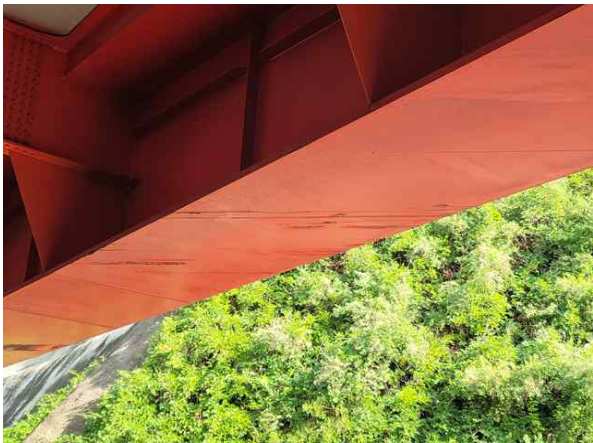
| 거더 | | | |
|---|---|---|---|
| 손상현황 | • S1-G1 거더외부 도장손상(3.0×2.0) | 손상현황 | • S1-G2 거더외부 도장박리(0.1×0.2) |
| 원 인 | • 외부충격 등 | 원 인 | • 외부충격, 도장미흡 등 |

| 거더 | | | |
|---|---|---|---|
| 조치방안 | • 재도장 | 조치방안 | • 재도장 |

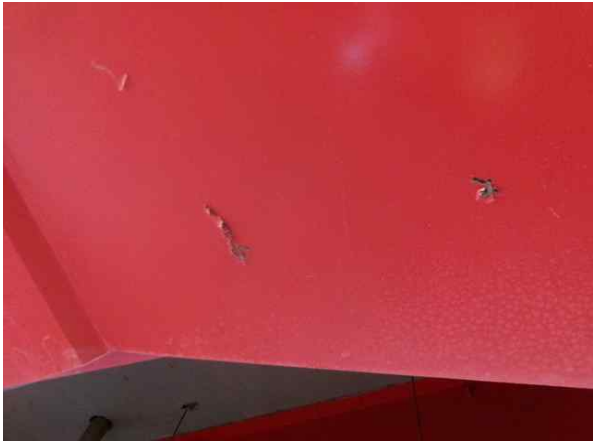
| 거더 | | | |
|---|---|---|---|
| 손상현황 | • S1-G2 거더외부 도장박리(0.1×0.2) | 손상현황 | • S1-G2 거더외부 도장박리(0.3×0.5) |
| 원 인 | • 외부충격, 도장미흡 등 | 원 인 | • 전처리미흡, 도장미흡 등 |

| 거더 | | | |
|---|---|---|---|
| 조치방안 | • 재도장 | 조치방안 | • 재도장 |

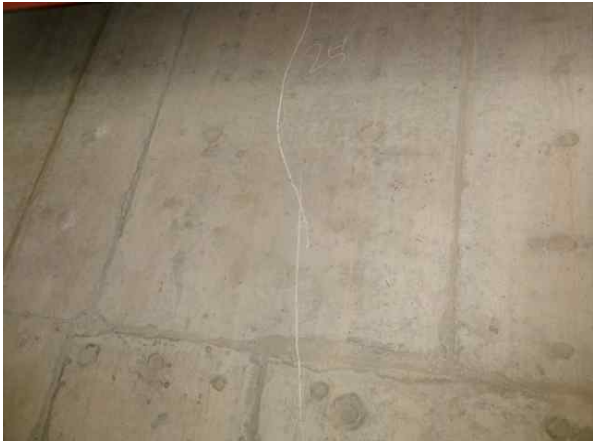
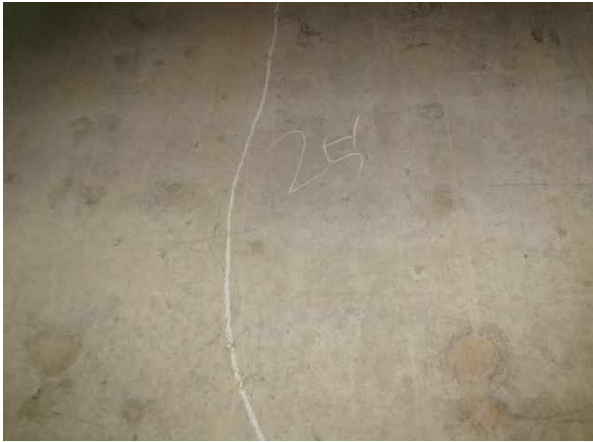
| 교대 | | | |
|---|---|---|---|
| 손상현황 | • A1 균열(0.3mm미만) | 손상현황 | • A1 균열(0.3mm미만) |
| 원 인 | • 건조수축, 온도변화, 거푸집 조기탈거 등 | 원 인 | • 건조수축, 온도변화, 거푸집 조기탈거 등 |

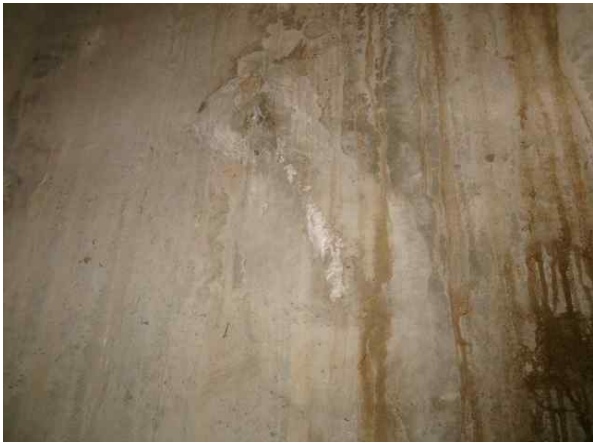
| 교대 | | | |
|---|---|---|---|
| 손상현황 | • A1 균열부백태(0.2×0.5) | 손상현황 | • A2 균열부백태(0.1×0.5) |
| 원 인 | • 습기흡착, 손상부 우수유입 등 | 원 인 | • 습기흡착, 손상부 우수유입 등 |

| 교대 | | | |
|---|---|---|---|
| 조치방안 | • 표면처리 | 조치방안 | • 표면처리 |

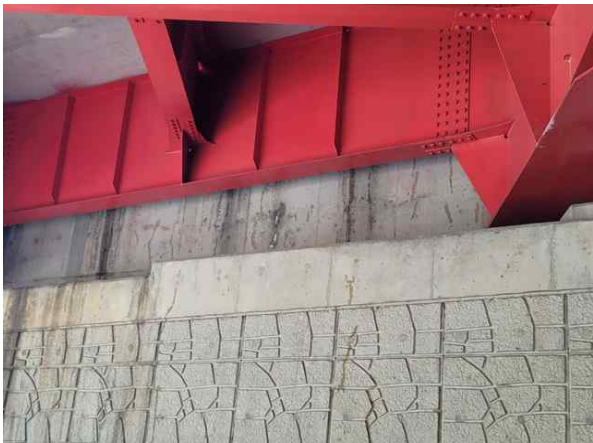
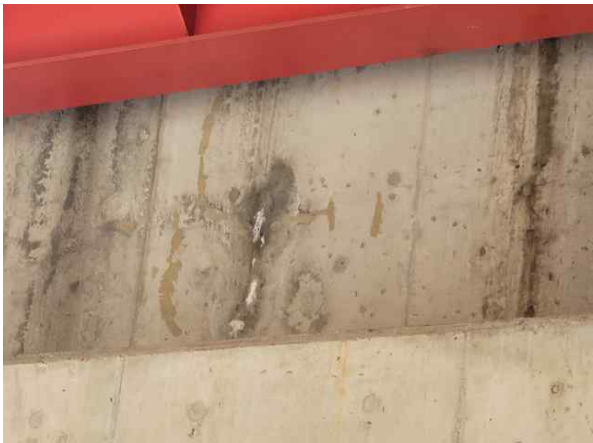
| 교대 | | | |
|---|---|---|---|
| 손상현황 | • A2 백태(0.2×0.5) | 손상현황 | • A2 백태(0.2×0.5) |
| 원 인 | • 습기흡착, 우수유입 등 | 원 인 | • 습기흡착, 우수유입 등 |

| 교대 | | | |
|---|---|---|---|
| 조치방안 | • 표면처리 | 조치방안 | • 표면처리 |

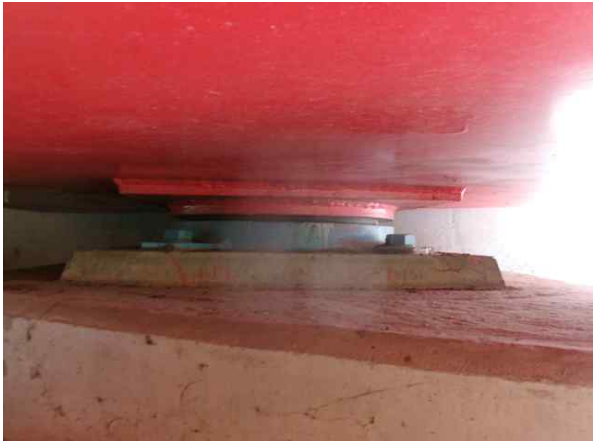
| 교량반침 | | | |
|---|---|---|---|
| 손상현황 | • A1-Sh1 상태양호 | 손상현황 | • A1-Sh2 상태양호 |

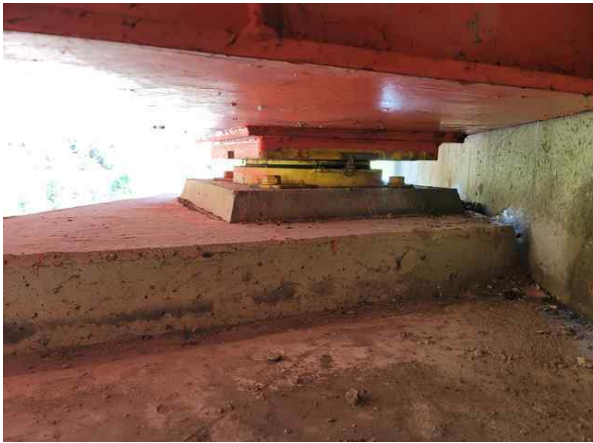
| 교량반침 | | | |
|---|---|---|---|
| 손상현황 | • A2-Sh1 상태양호 | 손상현황 | • A2-Sh2 상태양호 |

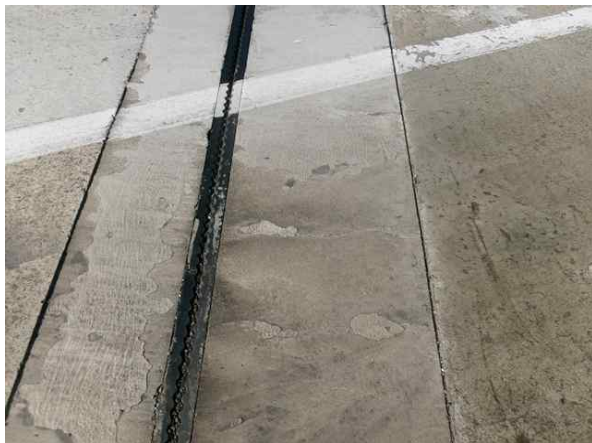
| 손상현황 | • A1 후타재 균열 |
| 원 인 | • 건조수축, 공용기간 증가, 반복운하중 등 |
