가래실교

## 작업사진 및 손상현황

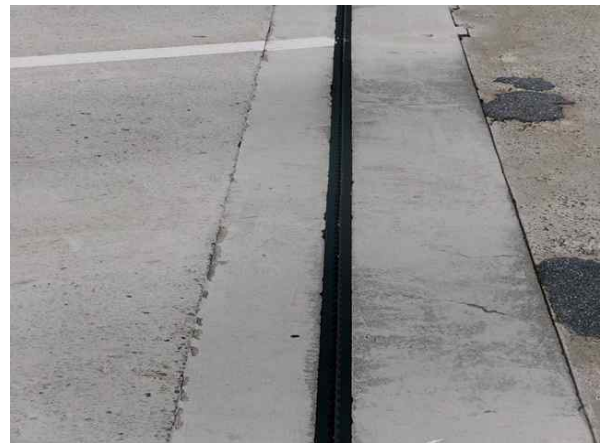
| 손상현황 | • A1 후타재 박락(0.1×0.3) |
| 원 인 | • 공용기간 증가 등 |

| 조치방안 | • 주의관찰 |

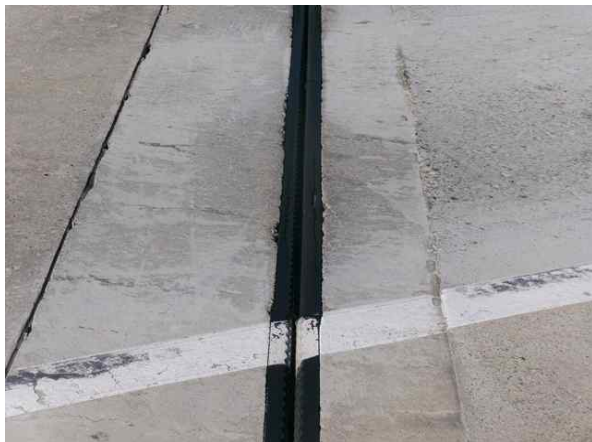
| 손상현황 | • A2 고무재 손상(L=1.0m) |
| 원 인 | • 반복운하중, 표면열화 등 |

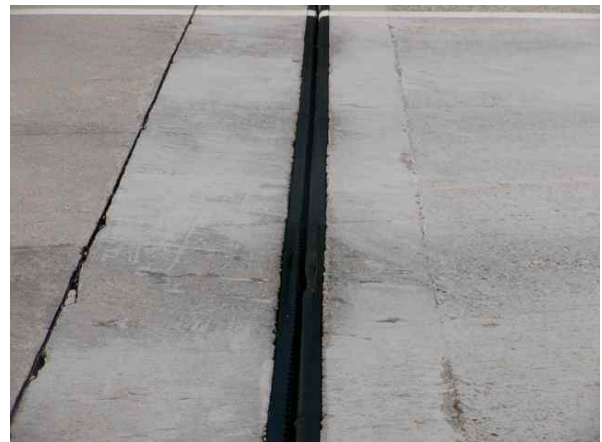
| 손상현황 | • A2 고무재 손상(L=1.0m) |
| 원 인 | • 반복운하중, 표면열화 등 |

| 조치방안 | • 주의관찰 |

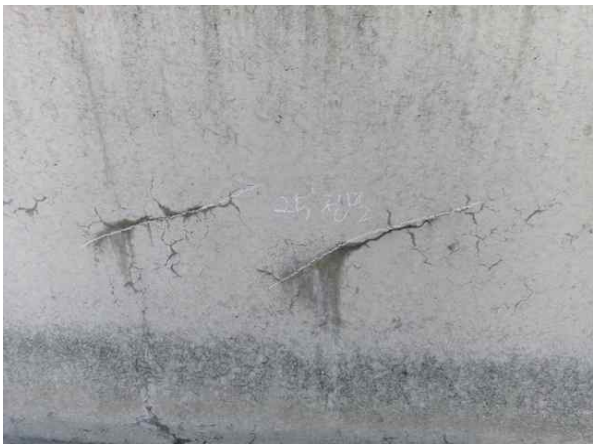
| 방호벽 및 중분대 | | | |
|---|---|---|---|
| 손상현황 | • S1 균열(0.3mm이상) | 손상현황 | • S1 망상균열(15.0×1.0) |
| 원 인 | • 건조수축, 온도변화 등 | 원 인 | • 건조수축, 온도변화 등 |

| 방호벽 및 중분대 | | | |
|---|---|---|---|
| 조치방안 | • 주입보수 | 조치방안 | • 표면처리 |

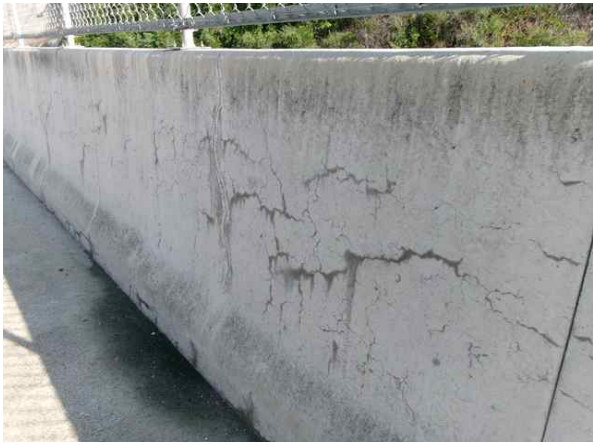
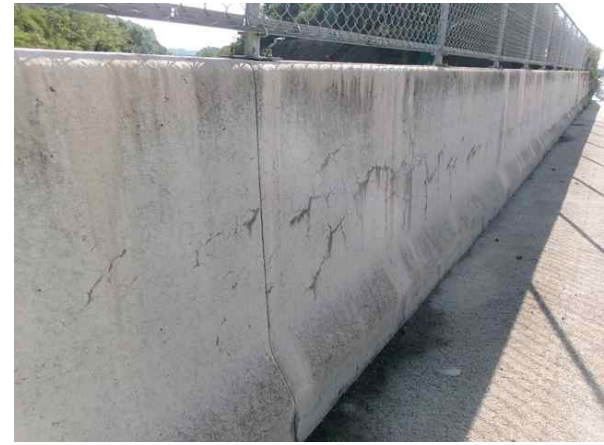
| 방호벽 및 중분대 | | | |
|---|---|---|---|
| 손상현황 | • S1 망상균열(15.0×1.0) | 손상현황 | • S1 망상균열(15.0×1.0) |
| 원 인 | • 건조수축, 온도변화 등 | 원 인 | • 건조수축, 온도변화 등 |

| 방호벽 및 중분대 | | | |
|---|---|---|---|
| 조치방안 | • 표면처리 | 조치방안 | • 표면처리 |

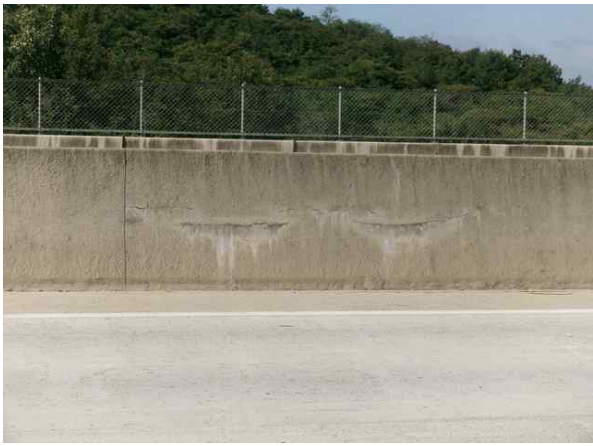
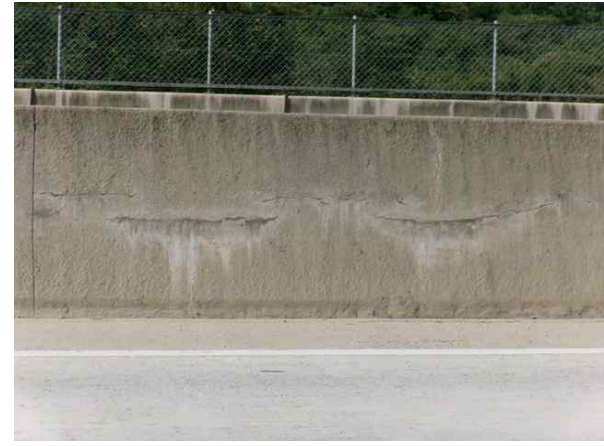
| 방호벽 및 중분대 | | | |
|---|---|---|---|
| 손상현황 | • S1 중분대 균열부백태(1.5×0.1) | 손상현황 | • S1 중분대 균열부백태(1.5×0.1) |
| 원 인 | • 습기흡착, 손상부 우수유입 등 | 원 인 | • 습기흡착, 손상부 우수유입 등 |

| 방호벽 및 중분대 | | | |
|---|---|---|---|
| 조치방안 | • 표면처리 | 조치방안 | • 표면처리 |

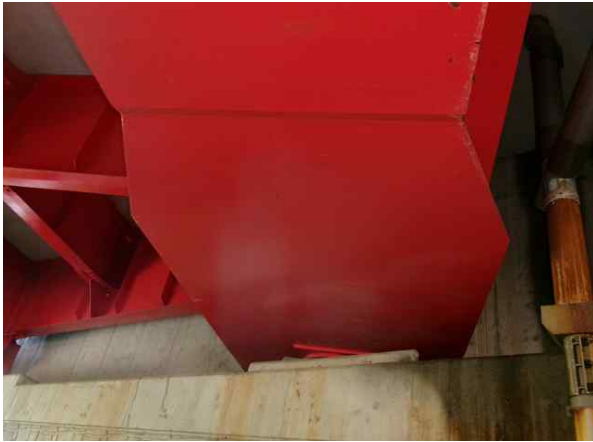
| 거더 | | | |
|---|---|---|---|
| 손상현황 | • S1-G1 거더외부 도장박리(0.1×0.1) | 손상현황 | • S1-G1 거더외부 도장박리(0.3×0.6) |
| 원 인 | • 공용기간 증가, 도장미흡 등 | 원 인 | • 공용기간 증가, 도장미흡 등 |

| 거더 | | | |
|---|---|---|---|
| 조치방안 | • 재도장 | 조치방안 | • 재도장 |

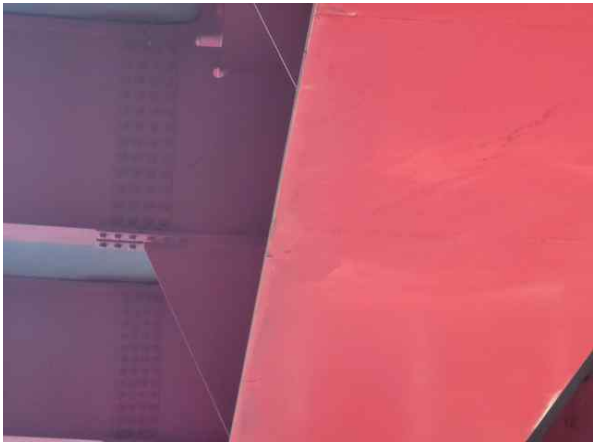
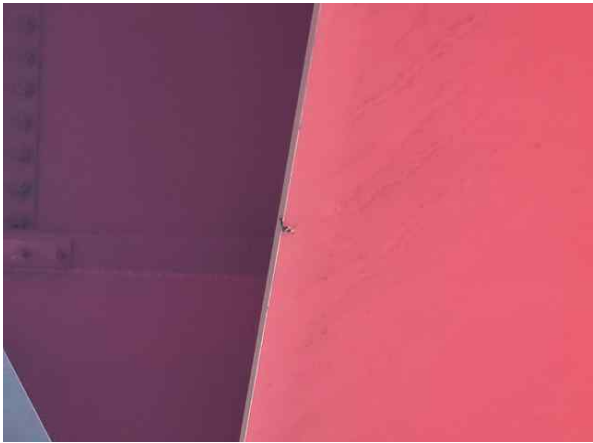
| 거더 | | | |
|---|---|---|---|
| 손상현황 | • S1-G2 거더외부 도장박리(0.2×0.2) | 손상현황 | • S1-G2 거더외부 도장박리(0.2×0.2) |
| 원 인 | • 공용기간 증가, 도장미흡 등 | 원 인 | • 공용기간 증가, 도장미흡 등 |

| 거더 | | | |
|---|---|---|---|
| 조치방안 | • 재도장 | 조치방안 | • 재도장 |

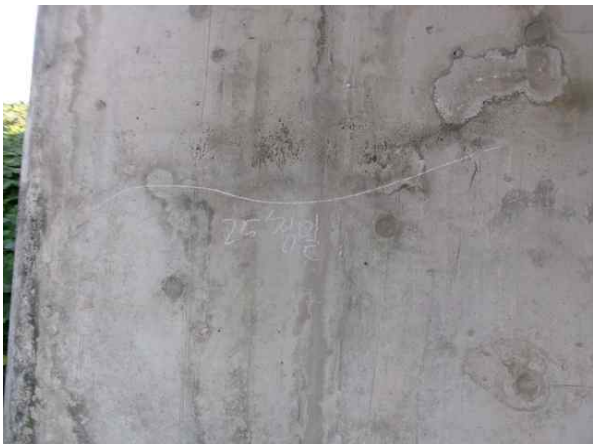
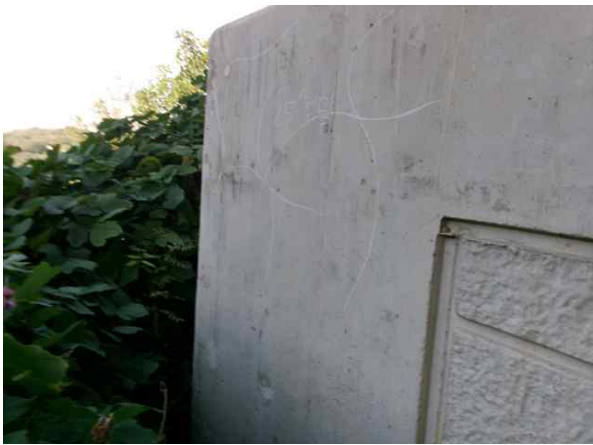
| 교대 | |
|---|---|
| 손상현황 | • A1 균열(0.3mm미만) |
| 원 인 | • 건조수축, 거푸집 조기탈거 등 |

| 교대 | |
|---|---|
| 조치방안 | • 표면처리 |

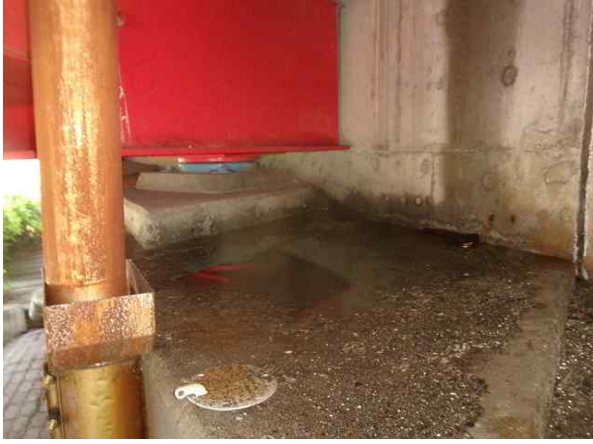
| 교대 | |
|---|---|
| 손상현황 | • A1 망상균열(1.0×1.0) |
| 원 인 | • 건조수축, 거푸집 조기탈거 등 |

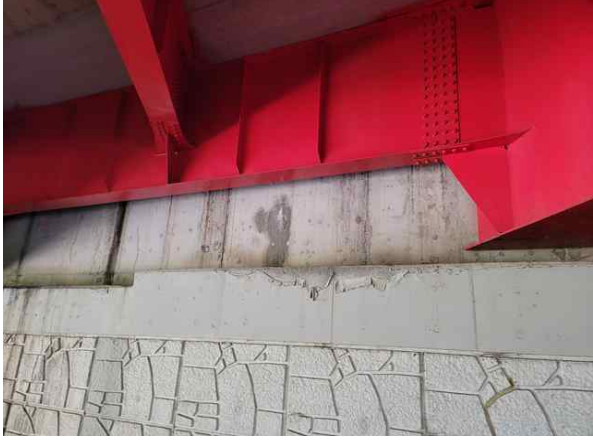
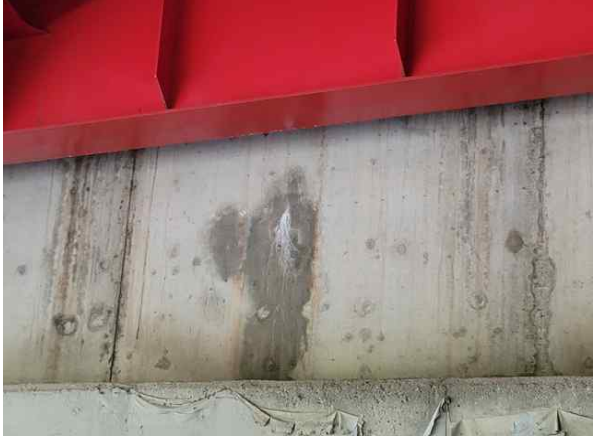
| 교대 | |
|---|---|
| 손상현황 | • A1 체수(1.5×1.5) |
| 원 인 | • 신축이음 하부 누수 등 |

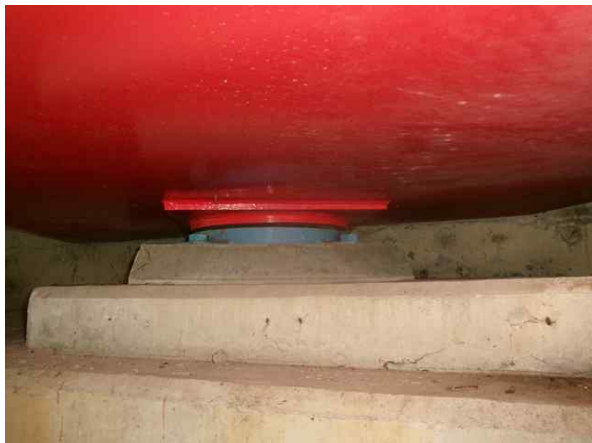
손상현황 • A1-Sh1 상태양호

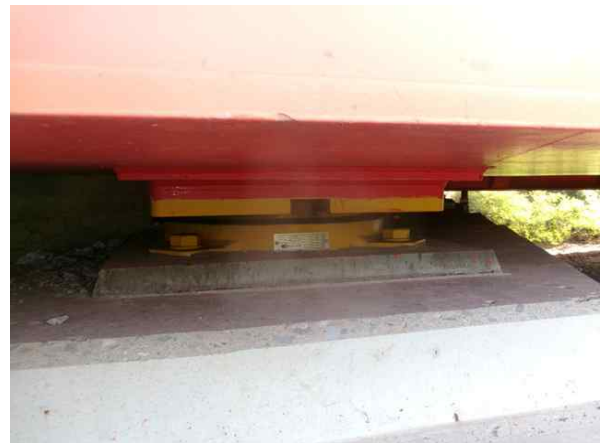
손상현황 • A1-Sh2 상태양호

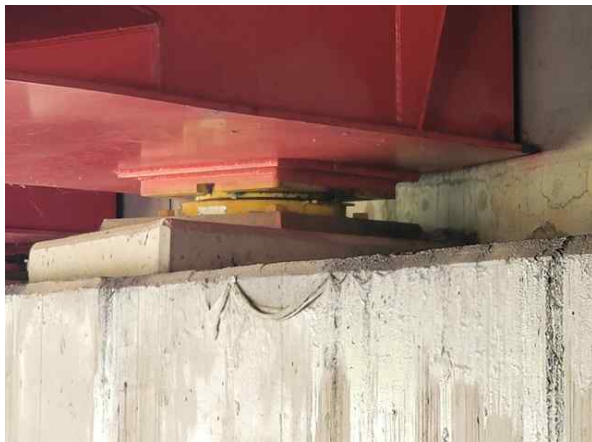
손상현황 • A2-Sh1 상태양호

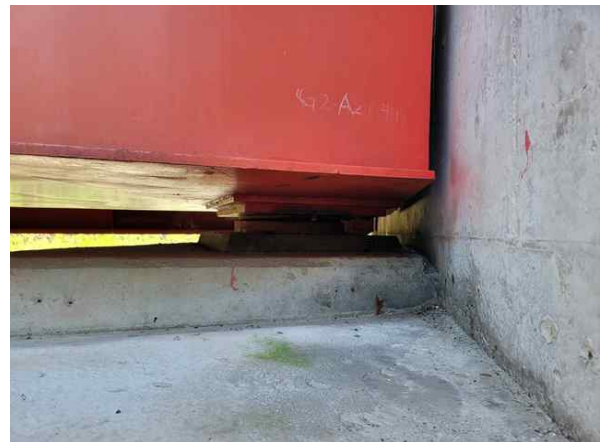
손상현황 • A2-Sh2 상태양호

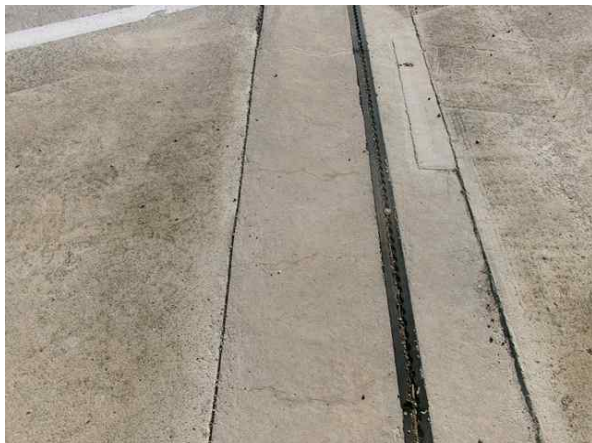
- A1 후타재 균열
- 건조수축, 반복윤하중 등
- 주의관찰

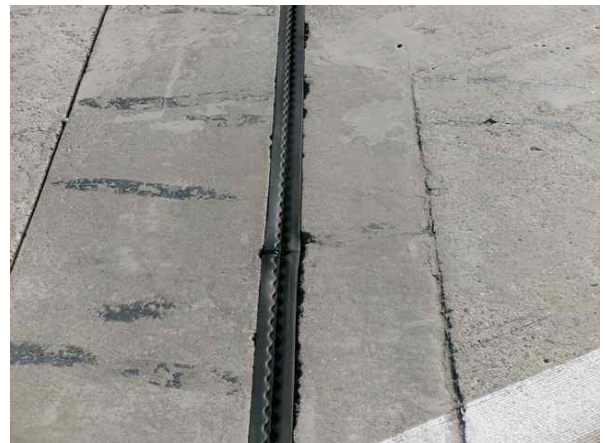
- A1 후타재 파손(0.1×1.5)
- 외부충격, 공용기간 증가 등
- 단면보수

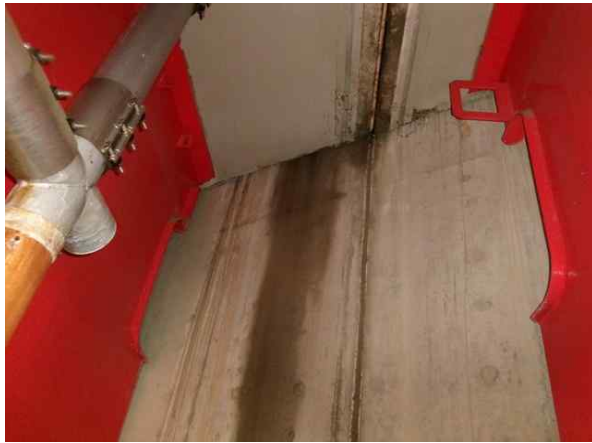
- A1 하부 누수(L=0.5m)
- 비산먼지퇴적, 열화, 고무재 파손 등
- 유도배수관 설치

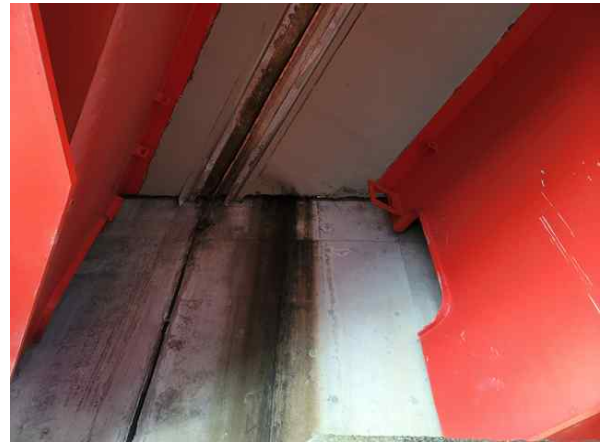
- A2 하부 누수(L=1.0m)
- 비산먼지퇴적, 열화, 고무재 파손 등
- 유도배수관 설치

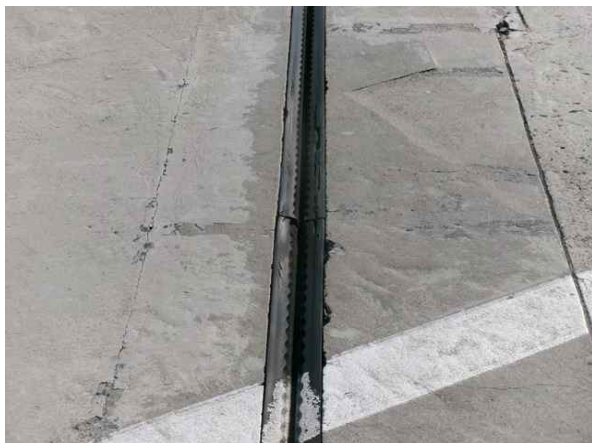
- A2 고무재 파손(L=1.0m)
- 공용기간 증가, 열화 등
- 주의관찰

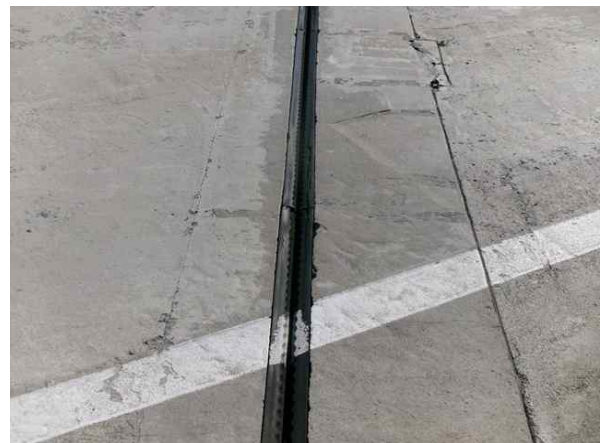
- A2 후타재 파손(0.1×0.1)
- 외부충격, 공용기간 증가 등
- 단면보수

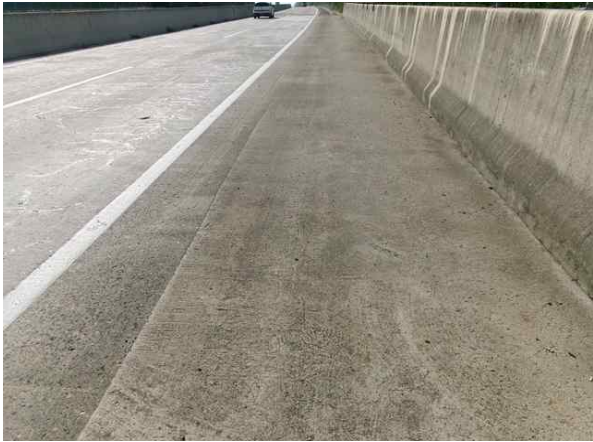
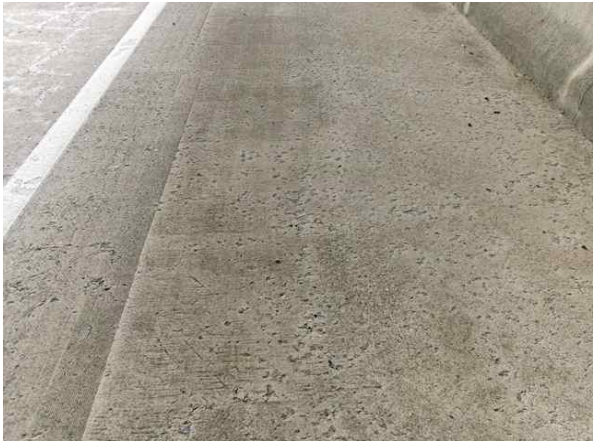
| 교면포장 | | | |
|---|---|---|---|
| 손상현황 | • S1 망상균열(11.0×2.0) | 손상현황 | • S1 망상균열(11.0×2.0) |
| 원 인 | • 장기공용, 반복윤하중, 다짐불량 등 | 원 인 | • 장기공용, 반복윤하중, 다짐불량 등 |

| 교면포장 | | | |
|---|---|---|---|
| 조치방안 | • 주의관찰 | 조치방안 | • 주의관찰 |

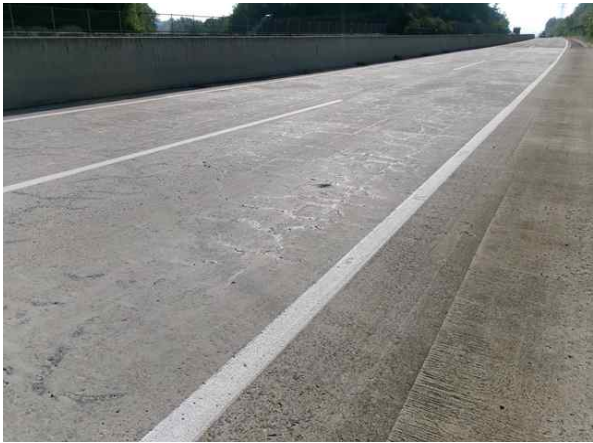
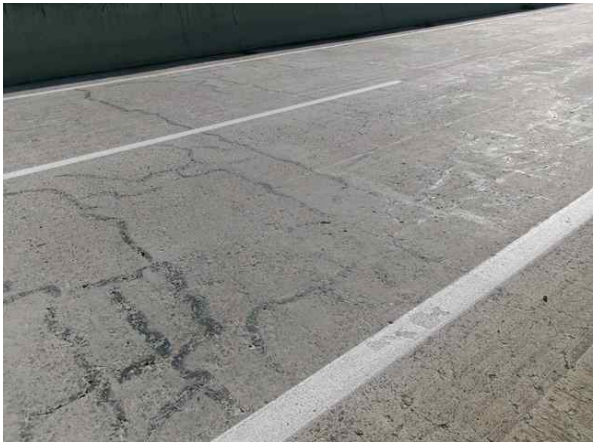
| 교면포장 | | | |
|---|---|---|---|
| 손상현황 | • S1 보수재 박리(45.0×3.0) | 손상현황 | • S1 보수재 박리(45.0×3.0) |
| 원 인 | • 보수미흡, 반복윤하중 등 | 원 인 | • 보수미흡, 반복윤하중 등 |

| 교면포장 | | | |
|---|---|---|---|
| 조치방안 | • 재포장 | 조치방안 | • 재포장 |

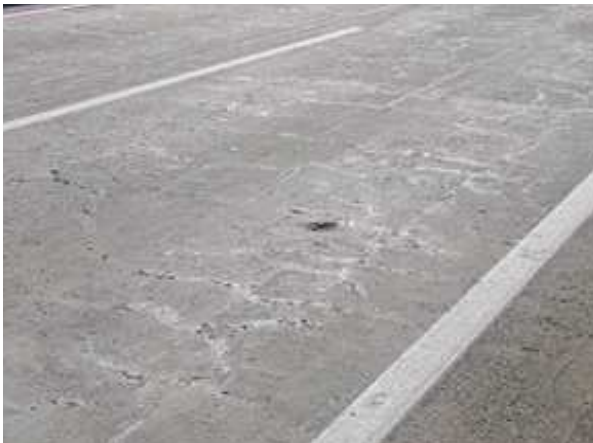
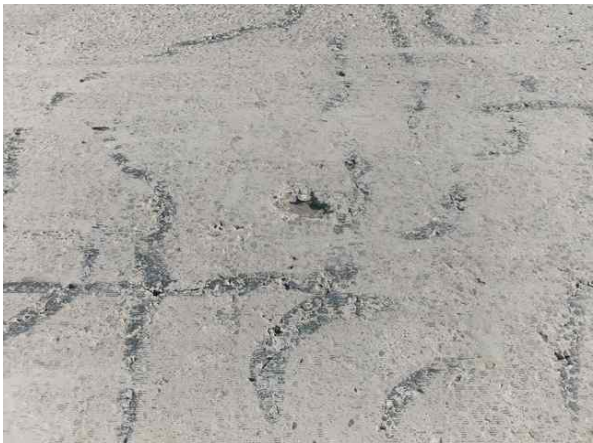
| 교면포장 | | | |
|---|---|---|---|
| 손상현황 | • S1 박리(0.2×0.2) | 손상현황 | • S1 박리(0.2×0.2) |
| 원 인 | • 외부충격 등 | 원 인 | • 외부충격 등 |

| 교면포장 | | | |
|---|---|---|---|
| 조치방안 | • 단면보수 | 조치방안 | • 단면보수 |

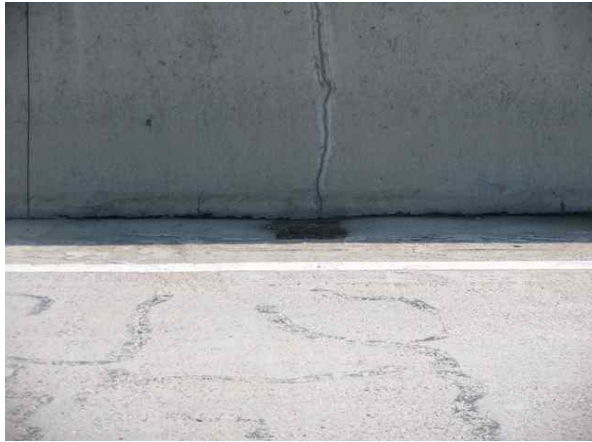
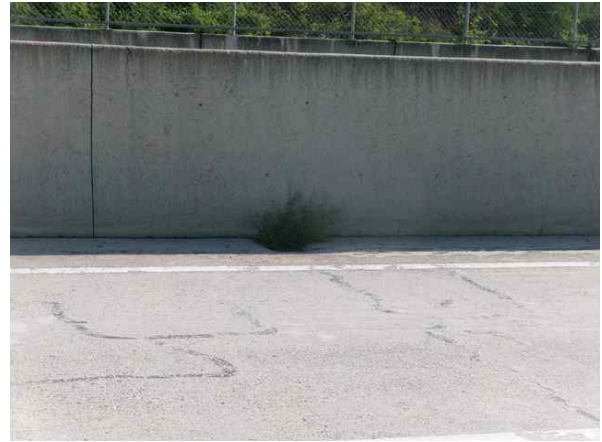
| 손상현황 | • S1 배수구 막힘(1EA) | 손상현황 | • S1 배수구 막힘(1EA) |
| 원 인 | • 장기공용, 비산물퇴적 등 | 원 인 | • 장기공용, 비산물퇴적 등 |

| 조치방안 | • 정비 | 조치방안 | • 정비 |

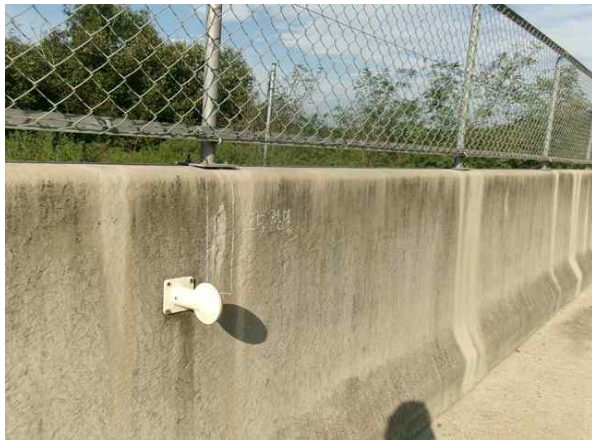
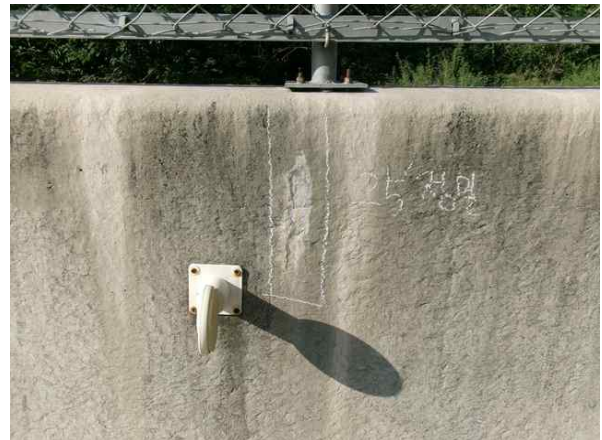
| 손상현황 | • S1 균열부백태(0.1×0.5) | 손상현황 | • S1 균열부백태(0.1×0.5) |
| 원 인 | • 습기흡착, 손상부 우수유입 등 | 원 인 | • 습기흡착, 손상부 우수유입 등 |

| 조치방안 | • 표면처리 | 조치방안 | • 표면처리 |

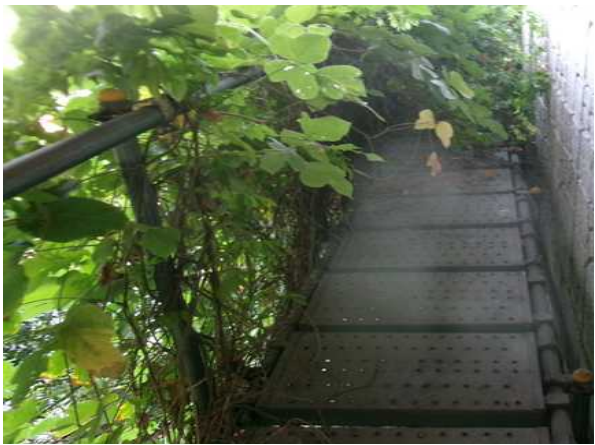
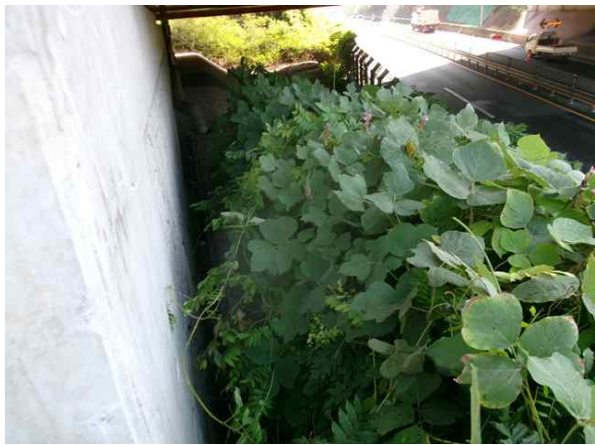
| 교량 점검시설 | | | |
|---|---|---|---|
| 손상현황 | • 교대 A1 점검난간 상태양호 | 손상현황 | • 교대 A1 점검발판 상태양호 |

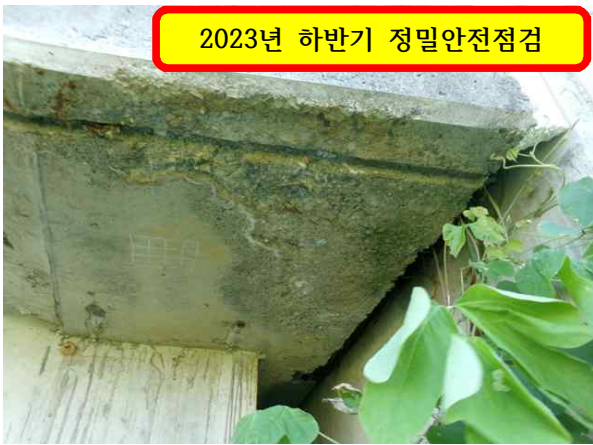
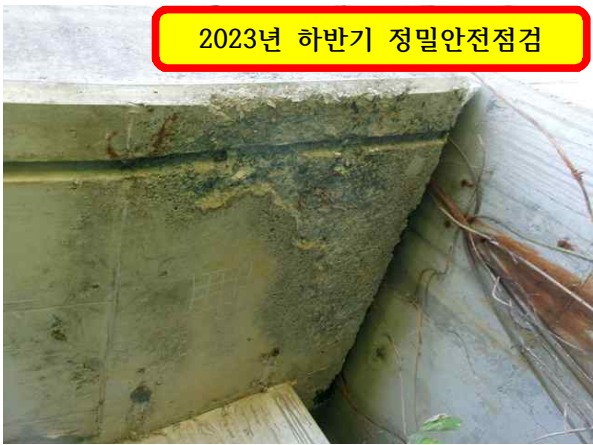
| 손상현황 | • S1 바닥판하면 표면열화(1.0×1.0) | 손상현황 | • S1 바닥판하면 표면열화(1.0×1.0) |
| 원 인 | • - | 원 인 | • 건조수축, 거푸집 조기탈거 등 |

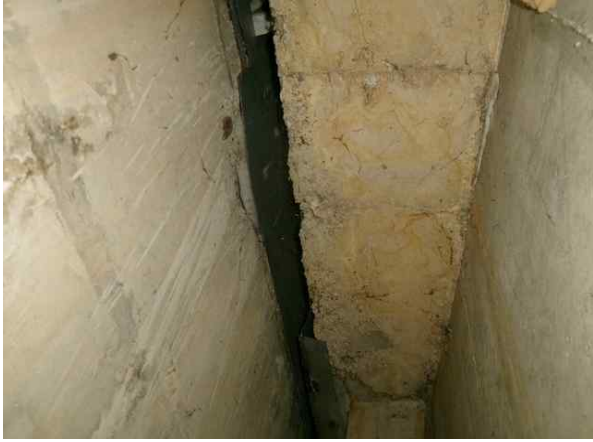
| 손상현황 | • S1 재료분리(0.3×1.0) | 손상현황 | • S6 백태(1.2×1.5) |
| 원 인 | • 다짐미흡, 공용중열화 등 | 원 인 | • 수분접촉 장기공용 등 |

| 조치방안 | • 단면보수 | 조치방안 | • 표면처리 |

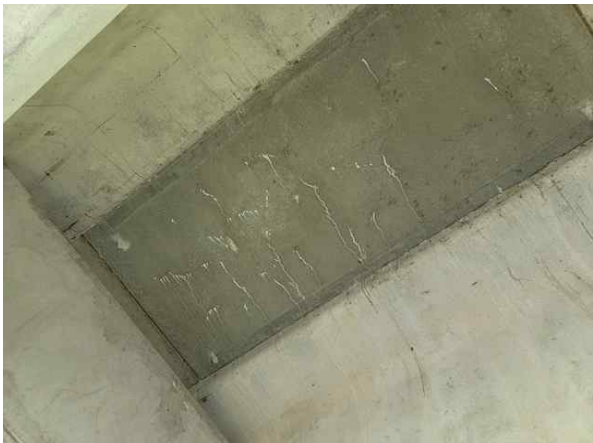
| 손상현황 | • S6 백태(2.0×1.5) | 손상현황 | • S8 층분리(0.3×1.5) |
| 원 인 | • 수분접촉 장기공용 등 | 원 인 | • 건조수축, 손상부 우수유입 등 |

| 조치방안 | • 표면처리 | 조치방안 | • 단면보수 |

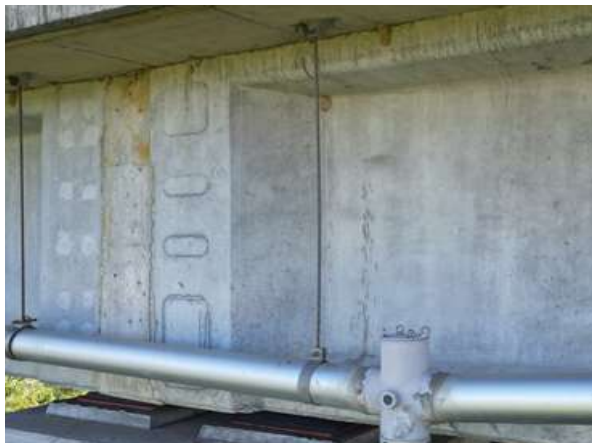
손상현황 • S2-G1 균열(0.3mm미만)

원 인 • 건조수축, 온도변화 등

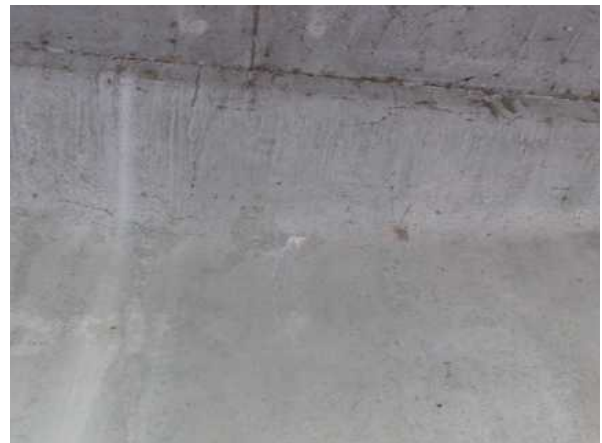
손상현황 • S5-G2 백태(0.2×0.2)

원 인 • 수분접촉, 장기공용 등

조치방안 • 표면처리

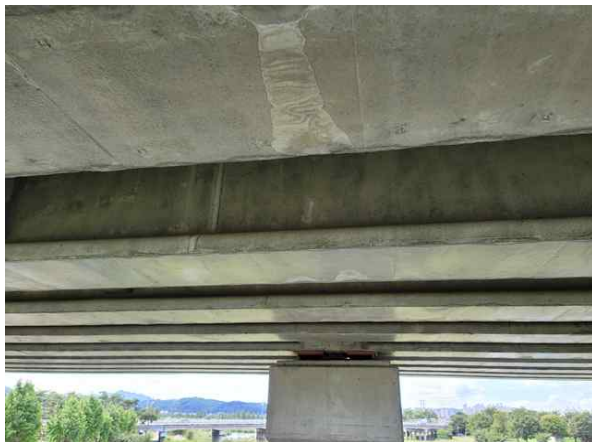
손상현황 • S6-G3 백태(0.2×0.3)

원 인 • 수분접촉, 장기공용 등

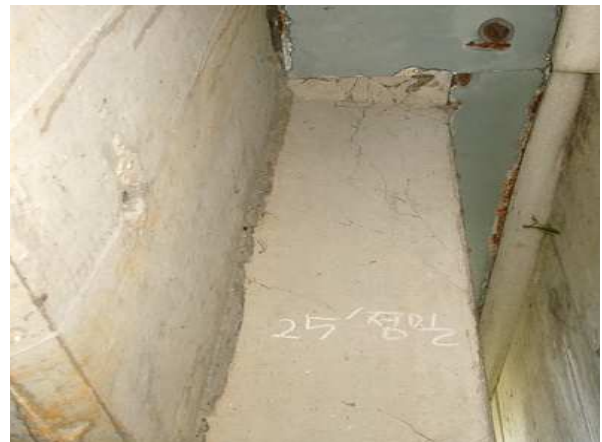
손상현황 • S11-G1 거더 파손(0.2×0.4)

원 인 • 외부충격 등

조치방안 • 단면보수

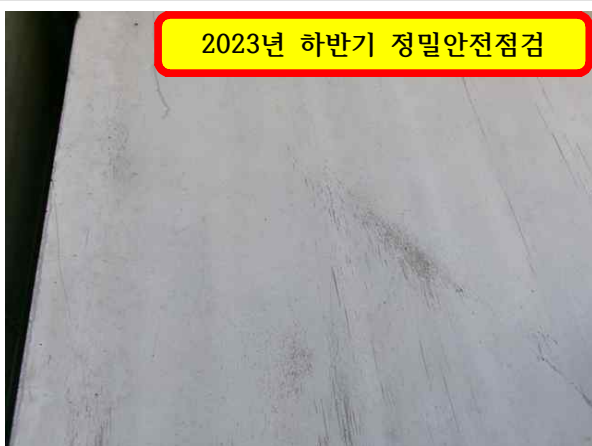
손상현황 • S11-G1 망상균열(2.0×2.0)

원 인 • -

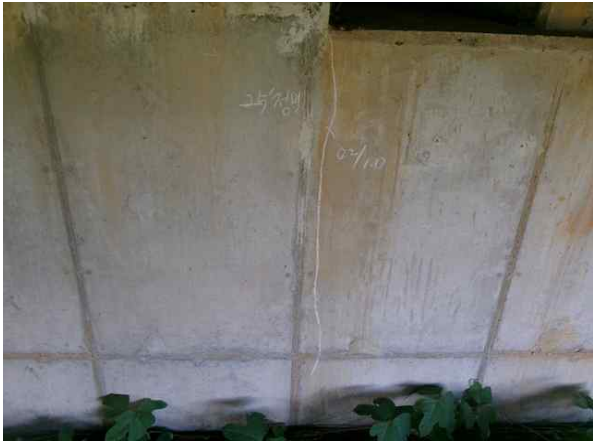
| 교대 | | | |
|---|---|---|---|
| 손상현황 | • A1 균열(0.3mm미만) | 손상현황 | • A1 체수(2.0×1.0) |
| 원 인 | • 건조수축, 거푸집 조기탈거 등 | 원 인 | • 외부우수유입 등 |

| 교대 | | | |
|---|---|---|---|
| 조치방안 | • 표면처리 | 조치방안 | • 주의관찰 |

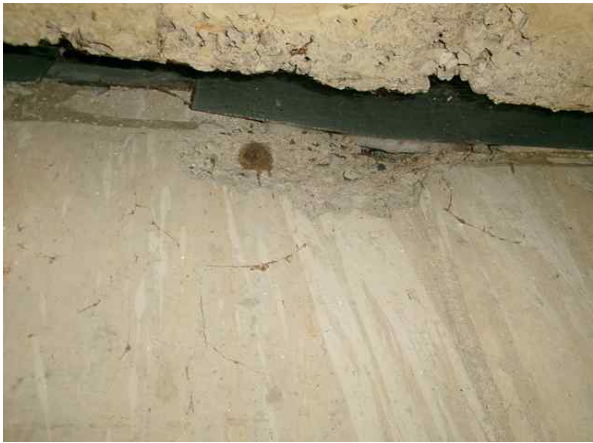
| 교대 | | | |
|---|---|---|---|
| 손상현황 | • A1 파손 및 철근노출(0.3×0.2) | 손상현황 | • A1 균열(0.3mm미만) |
| 원 인 | • 외부충격, 다짐부족 등 | 원 인 | • 건조수축, 거푸집 조기탈거 등 |

| 교대 | | | |
|---|---|---|---|
| 조치방안 | • 단면보수(방청) | 조치방안 | • 표면처리 |

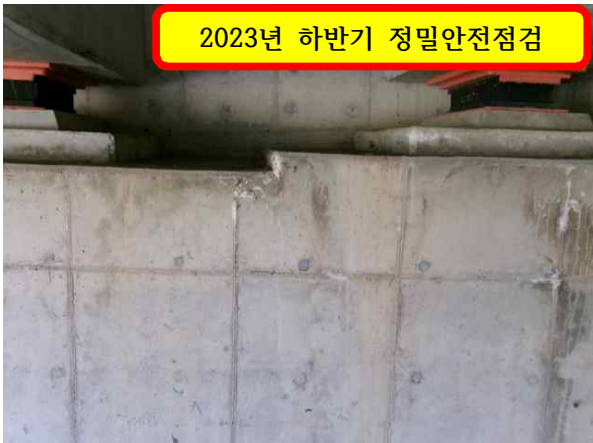
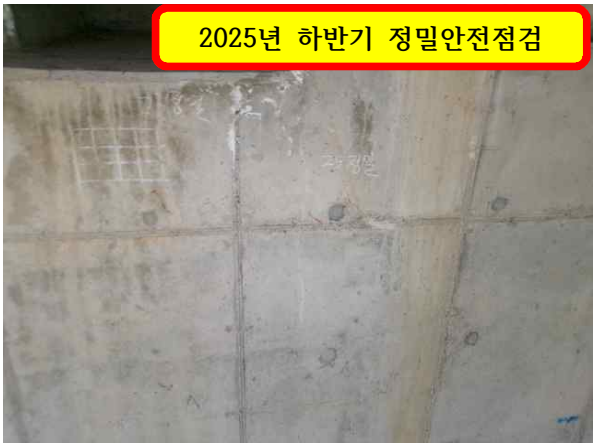
| 교대 | | | |
|---|---|---|---|
| 손상현황 | • A2 균열 (0.3mm미만) | 손상현황 | • A2 균열(0.3mm미만) |
| 원 인 | • - | 원 인 | • 건조수축, 거푸집 조기탈거 등 |

| 교대 | | | |
|---|---|---|---|
| 조치방안 | • - | 조치방안 | • 표면처리 |

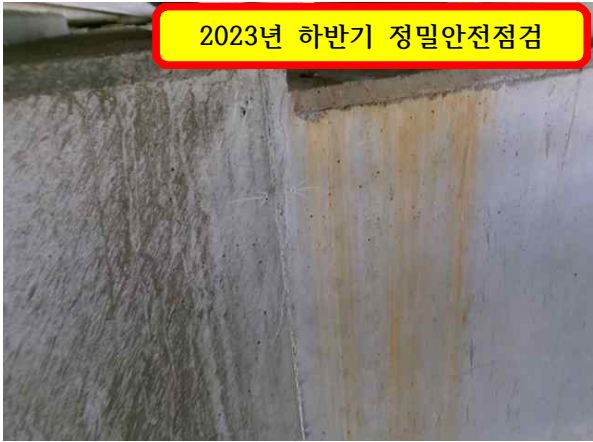
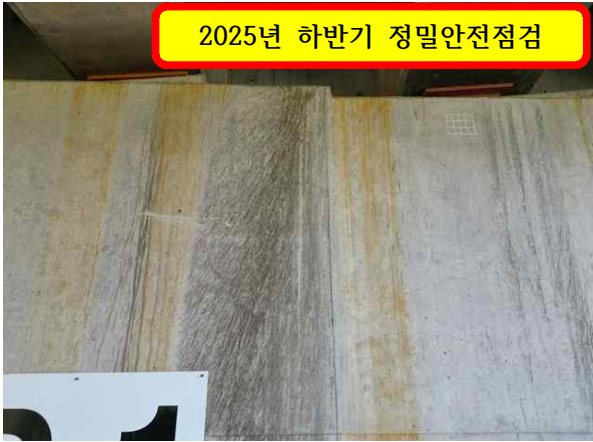
| 교각 | | | |
|---|---|---|---|
| 손상현황 | • P1 균열(0.3mm미만) | 손상현황 | • P1 균열(0.3mm미만) |
| 원 인 | • - | 원 인 | • 건조수축, 온도변화 등 |

| 교각 | | | |
|---|---|---|---|
| 조치방안 | • - | 조치방안 | • 표면처리 |

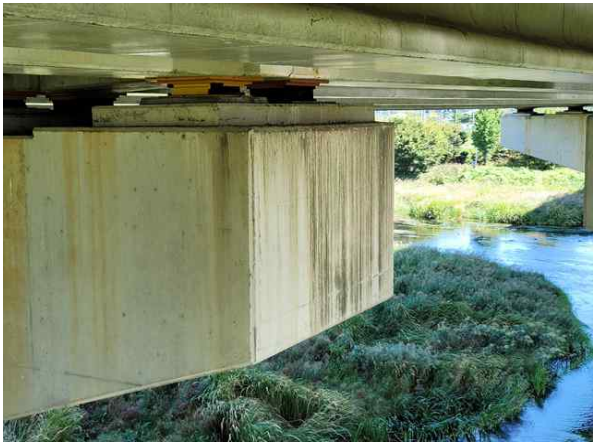
| 교각 | | | |
|---|---|---|---|
| 손상현황 | • P3 표면오염 (2.0×2.0) | 손상현황 | • P5 백태 (0.2×0.5) |
| 원 인 | • 외부 우수유입, 장기공용 등 | 원 인 | • 수분접촉, 장기공용 등 |

| 교각 | | | |
|---|---|---|---|
| 조치방안 | • 표면처리 | 조치방안 | • 표면처리 |

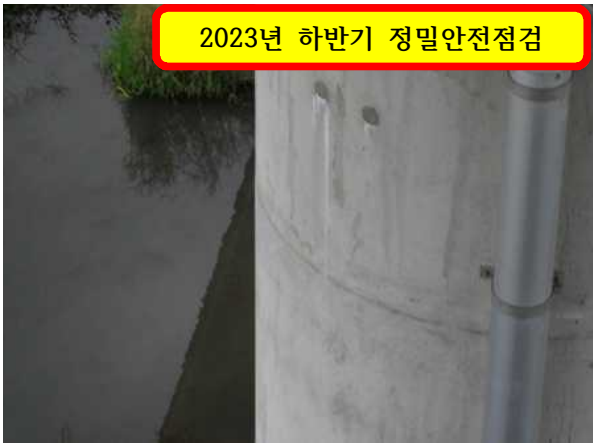
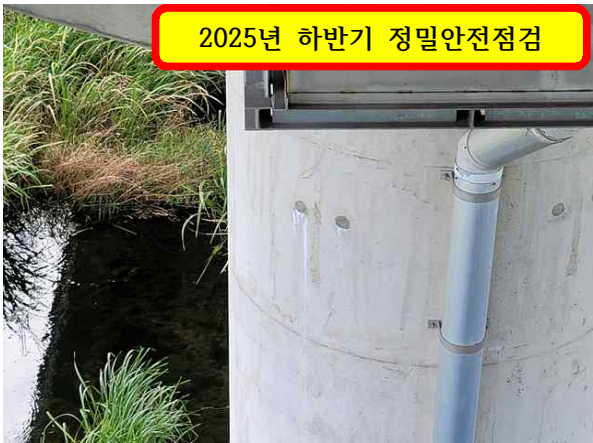
| 교각 | | | |
|---|---|---|---|
| 손상현황 | • P5 백태 (0.1×0.3) | 손상현황 | • P5 백태 (0.1×0.3) |
| 원 인 | • - | 원 인 | • 수분접촉, 장기공용 등 |

| 교각 | | | |
|---|---|---|---|
| 조치방안 | • - | 조치방안 | • 표면처리 |

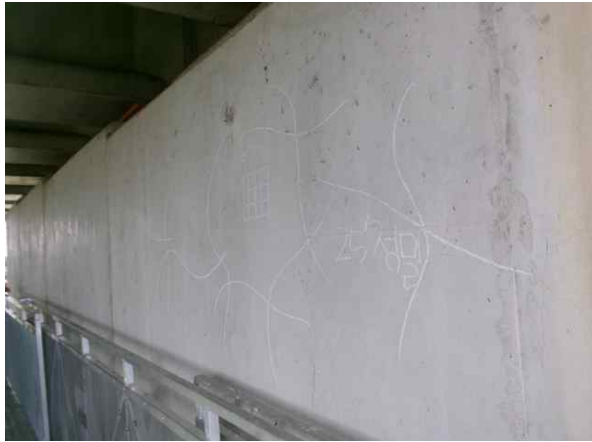
손상현황 • P5 망상균열 (1.0×10.0)

원 인 • 건조수축, 온도변화 등

조치방안 • 표면처리

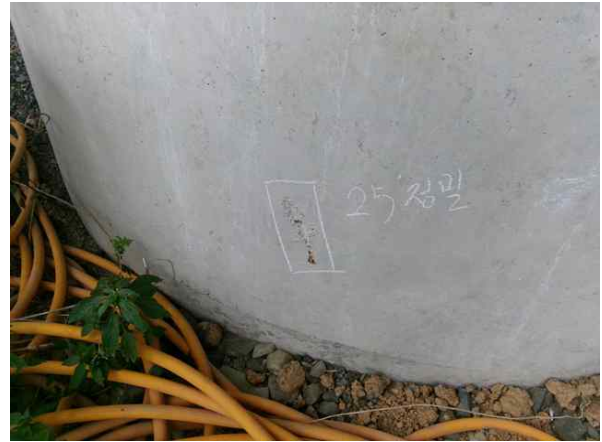
손상현황 • P6 굽힘 (0.1×0.1)

원 인 • 외부충격 등

조치방안 • 단면보수

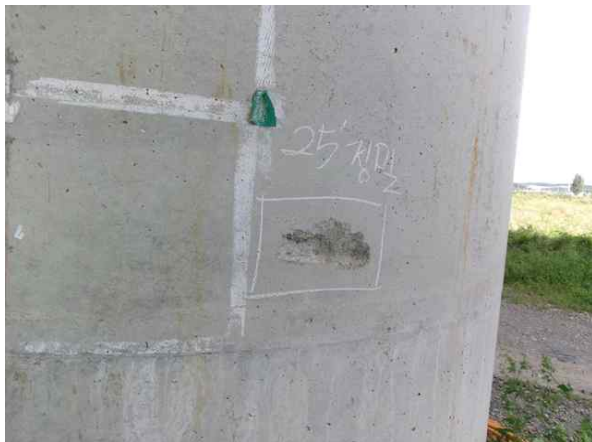
손상현황 • P6 파손 (0.2×0.1)

원 인 • 외부충격 등

조치방안 • 단면보수

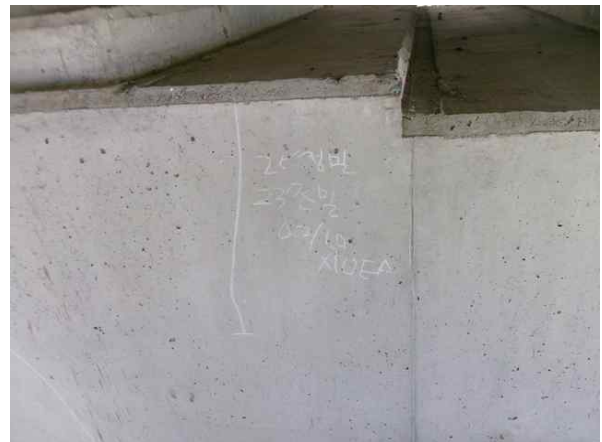
손상현황 • P7 균열 (0.3mm미만)

원 인 • 건조수축, 온도변화 등

조치방안 • 표면처리

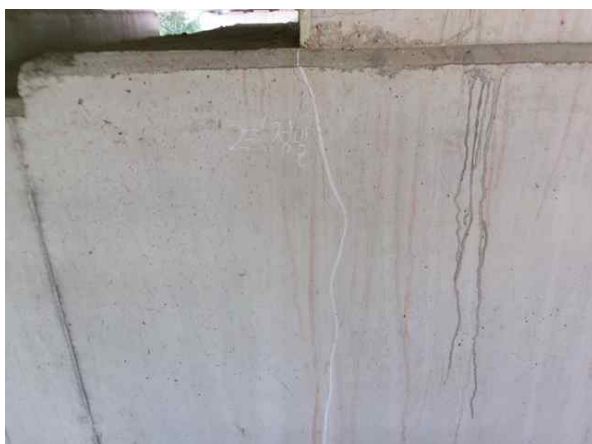
손상현황 • P9 균열 (0.3mm이상)

원 인 • 건조수축, 온도변화 등

조치방안 • 표면처리

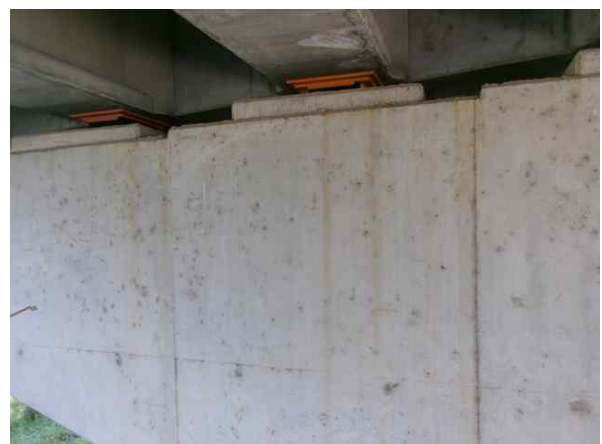
손상현황 • P10 망상균열 (10.0×2.0)

원 인 • 건조수축, 온도변화

조치방안 • 표면처리

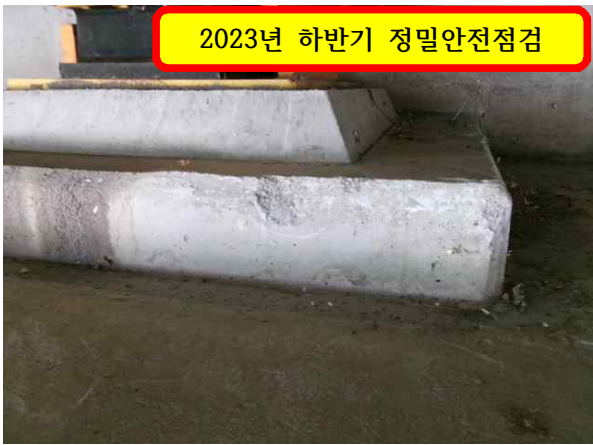
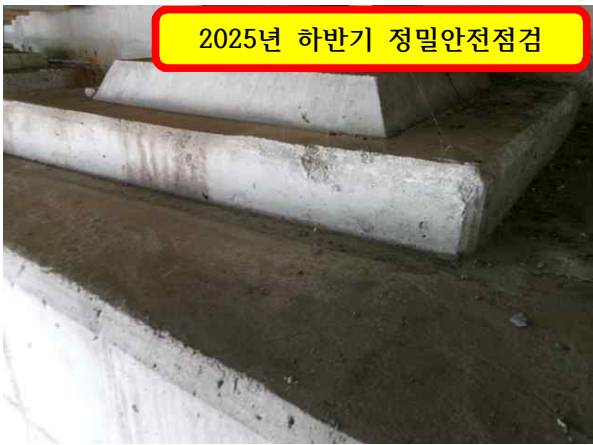
| 교량받침 | | | |
|---|---|---|---|
| 손상현황 | • A2-Sh3 받침콘크리트 파손(0.1×0.1) | 손상현황 | • A2-Sh3 받침콘크리트 파손(0.1×0.1) |
| 원 인 | • - | 원 인 | • 건조수축, 온도변화 등 |

| 교량받침 | | | |
|---|---|---|---|
| 조치방안 | • - | 조치방안 | • 표면처리 |

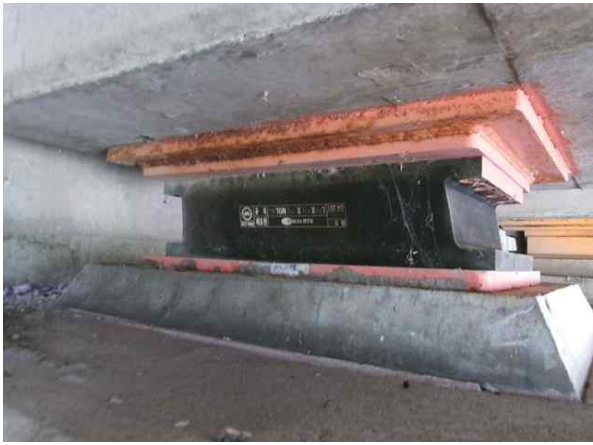
| 교량받침 | | | |
|---|---|---|---|
| 손상현황 | • A2-Sh2 플레이트 부식(1EA) | 손상현황 | • P3-Sh7 무수축물탈 균열(0.3mm미만) |
| 원 인 | • 우수유입, 장기공용 등 | 원 인 | • 건조수축, 온도변화 등 |

| 교량받침 | | | |
|---|---|---|---|
| 조치방안 | • 재도장 | 조치방안 | • 표면처리 |

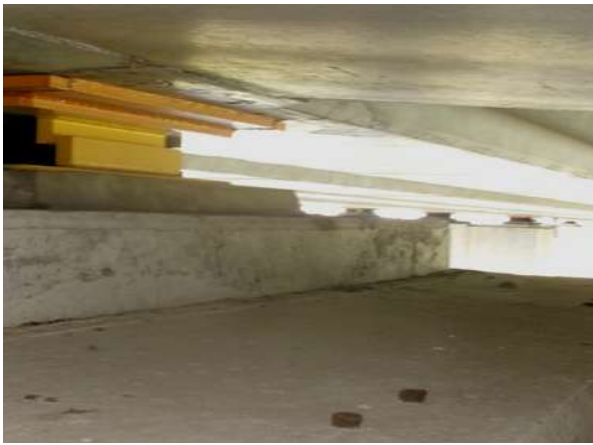
| 교량받침 | | | |
|---|---|---|---|
| 손상현황 | • P5-Sh3 받침콘크리트 재료분리(0.2×1.0) | 손상현황 | • P6-Sh 무수축물탈 균열(0.3mm미만) |
| 원 인 | • 다짐미흡, 장기공용 등 | 원 인 | • 건조수축, 온도변화 등 |

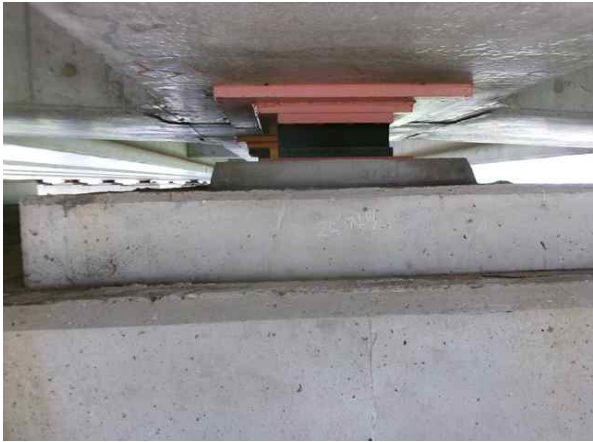
| 교량받침 | | | |
|---|---|---|---|
| 손상현황 | • P6-Sh6 받침콘크리트 균열(0.3mm미만) | 손상현황 | • P9-Sh3 플레이트 부식(1EA) |
| 원 인 | • 건조수축, 온도변화 등 | 원 인 | • 습기흡착, 장기공용 등 |

| 교량받침 | | | |
|---|---|---|---|
| 조치방안 | • 표면처리 | 조치방안 | • 재도장 |

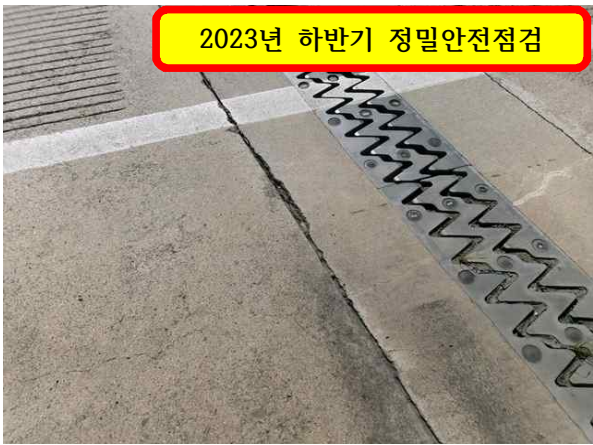
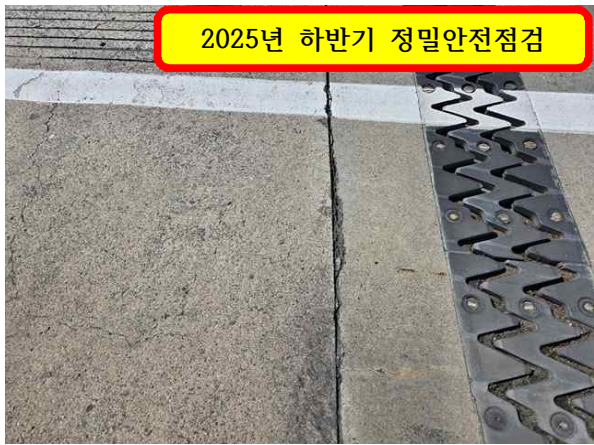
| 손상현황 | • A1 후타재 파손(0.1×0.5) | 손상현황 | • A1 후타재 파손(0.1×0.5) |
| 원 인 | • - | 원 인 | • 중차량 반복통행, 외부충격 등 |

| 조치방안 | • - | 조치방안 | • 단면보수 |

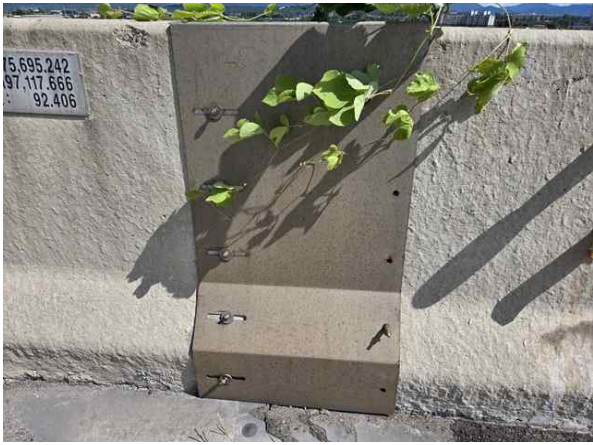
| 손상현황 | • A1 차수판 앵커탈락(5EA) | 손상현황 | • A1 후타재 균열 |
| 원 인 | • 장기공용, 차량의반복통행 등 | 원 인 | • 건조수축, 차량윤하중 등 |

| 조치방안 | • 정비 | 조치방안 | • 주의관찰 |

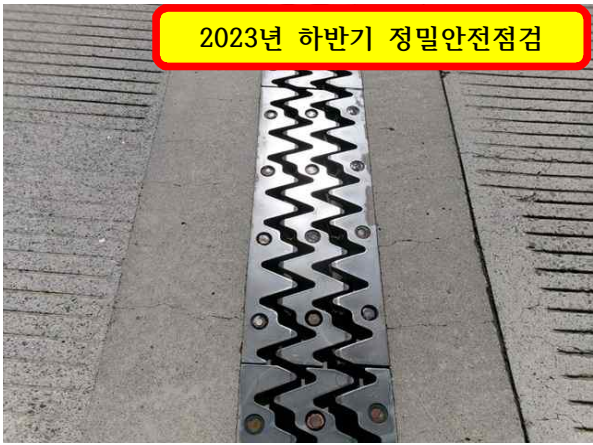
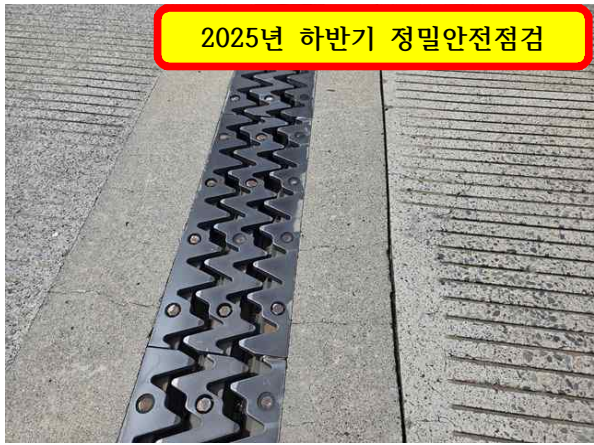
| 손상현황 | • P4 후타재 균열 | 손상현황 | • P4 후타재 균열 |
| 원 인 | • - | 원 인 | • 건조수축, 차량윤하중 등 |

| 조치방안 | • - | 조치방안 | • 주의관찰 |

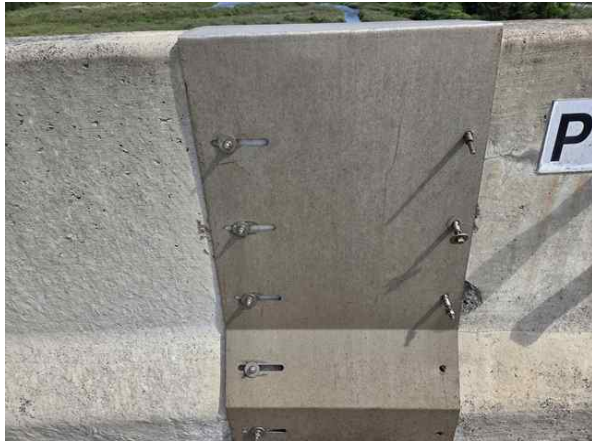
- P8 차수판 앵커탈락 (5EA)
- 차량윤하중, 건조수축
- 표면처리

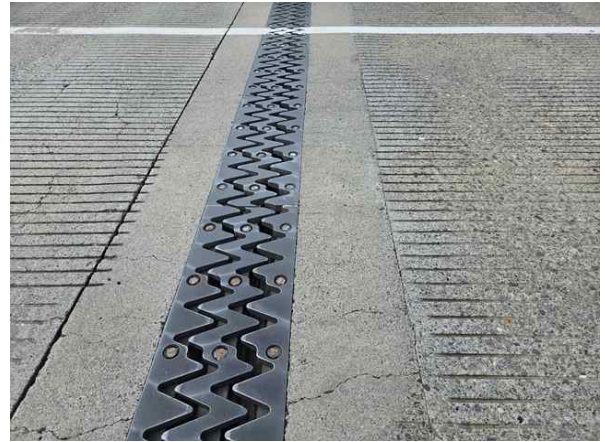
- P8 후타재 균열
- 건조수축, 차량윤하중 등
- 주의관찰

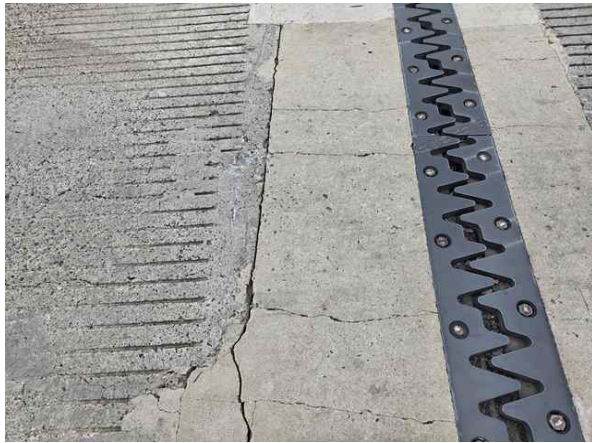
- P8 후타재 균열
- 건조수축, 차량윤하중 등
- 주의관찰

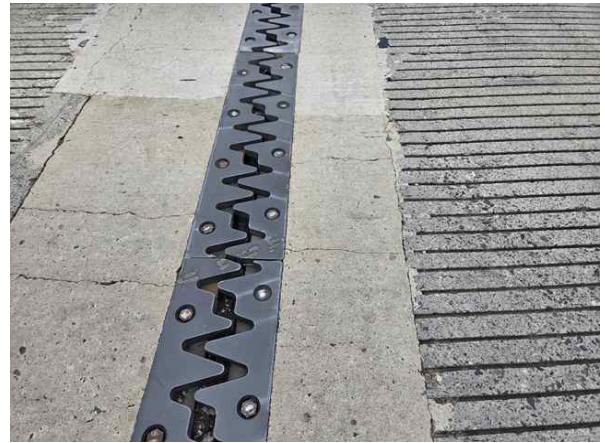
- P8 후타재 균열
- 건조수축, 차량윤하중 등
- 주의관찰

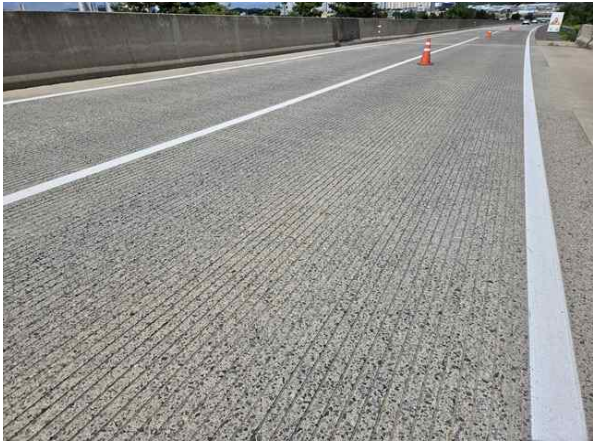
| 교면포장 | | | |
|---|---|---|---|
| 손상현황 | • S1 망상균열 (35.0×9.0) | 손상현황 | • S1 파손 (0.2×0.2) |
| 원 인 | • 건조수축, 중차량 통행 등 | 원 인 | • 다짐미흡, 중차량 통행 등 |

| 교면포장 | | | |
|---|---|---|---|
| 조치방안 | • 표면처리 | 조치방안 | • 단면보수 |

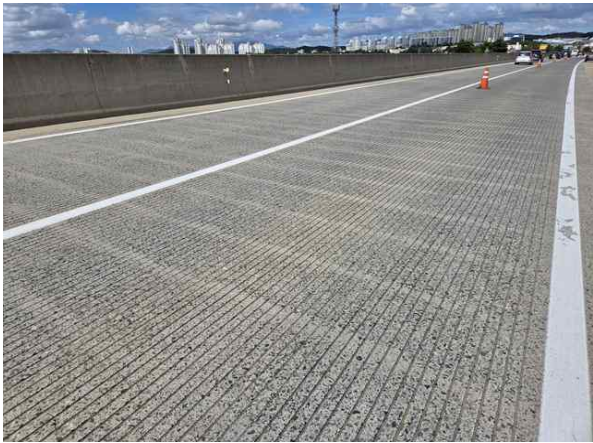
| 교면포장 | | | |
|---|---|---|---|
| 손상현황 | • S3 망상균열 (35.0×9.0) | 손상현황 | • S5 마모 및 망상균열 (35.0×9.0) |
| 원 인 | • 건조수축, 중차량 통행 등 | 원 인 | • 장기공용, 중차량 통행 등 |

| 교면포장 | | | |
|---|---|---|---|
| 조치방안 | • 표면처리 | 조치방안 | • 표면처리 |

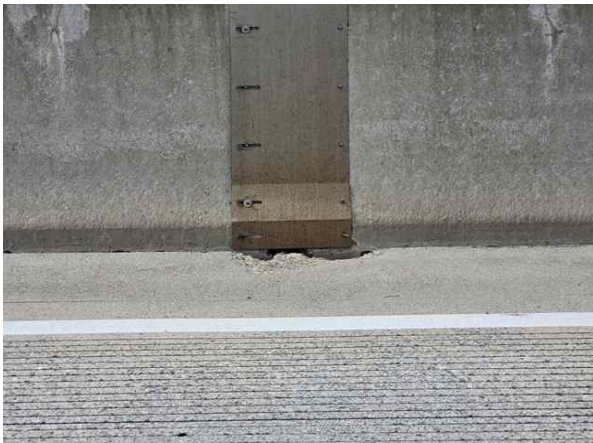
| 교면포장 | | | |
|---|---|---|---|
| 손상현황 | • S5 파손 (0.3×0.6) | 손상현황 | • S6 마모 및 망상균열 (35.0×7.0) |
| 원 인 | • 다짐미흡, 중차량 통행 등 | 원 인 | • 장기공용, 중차량 통행 등 |

| 교면포장 | | | |
|---|---|---|---|
| 조치방안 | • 단면보수 | 조치방안 | • 표면처리 |

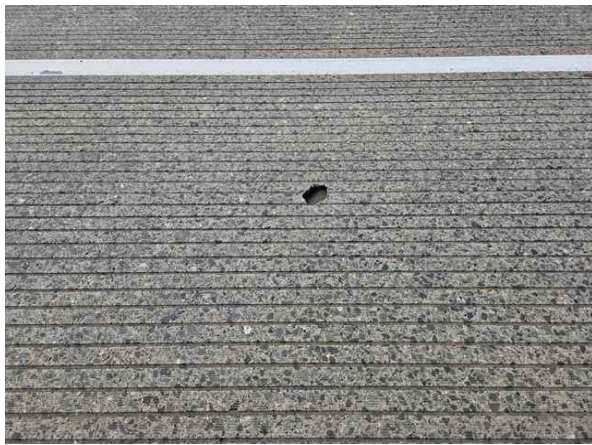
손상현황 • S7 패임 (0.2×0.2)  
원 인 • 다짐미흡, 중차량 통행 등  
조치방안 • 단면보수
