가래실교

## 작업사진 및 손상현황

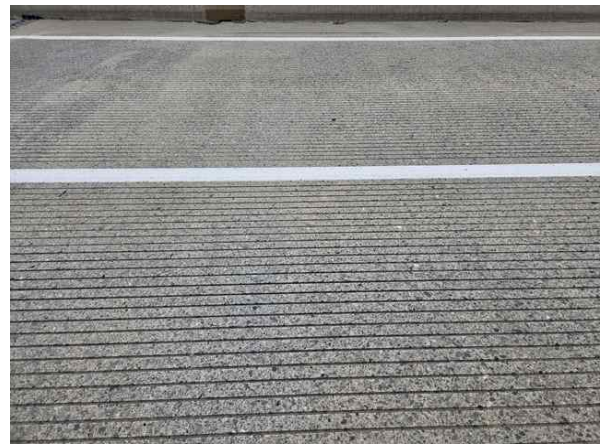
손상현황 • S8 마모 및 망상균열 (35.0×7.0)  
원 인 • 장기공용, 중차량 통행 등  
조치방안 • 표면처리

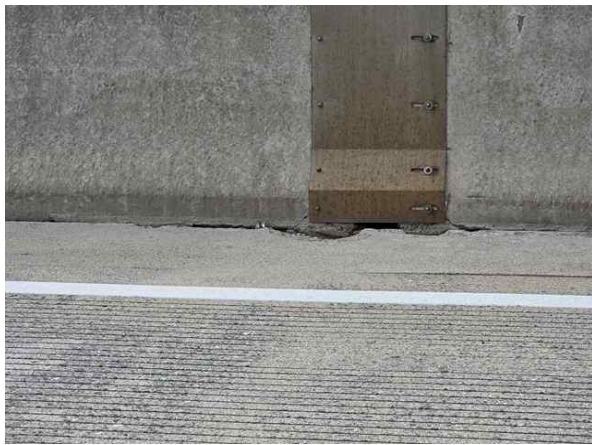
손상현황 • S8 파손 (0.2×0.5)  
원 인 • 다짐미흡, 중차량 통행 등  
조치방안 • 단면보수

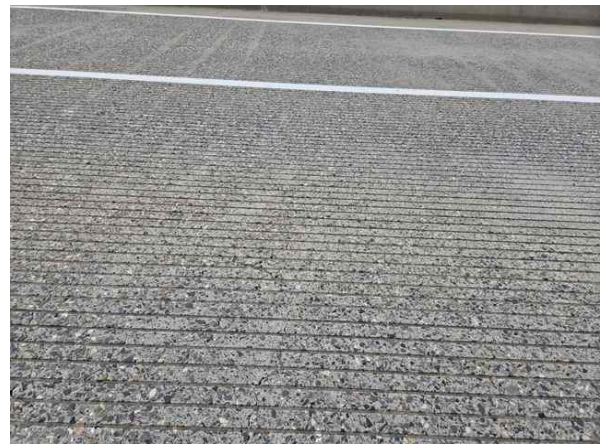
손상현황 • S9 망상균열 (35.0×9.0)  
원 인 • 장기공용, 중차량 통행 등  
조치방안 • 표면처리

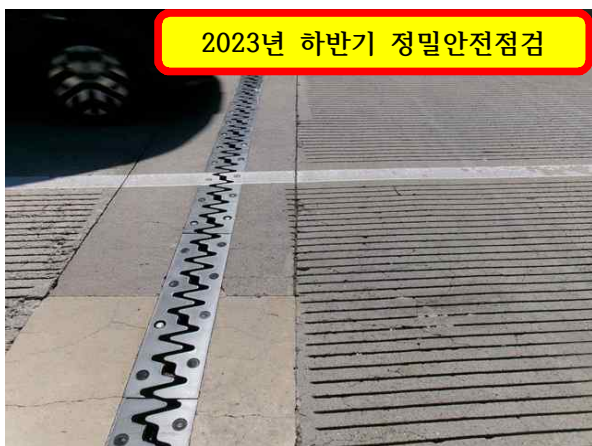
손상현황 • S11 파손 (0.1×0.2)  
원 인 • -  
조치방안 • -

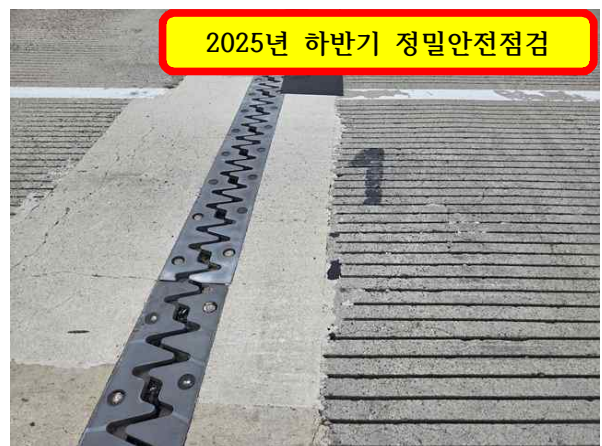
손상현황 • S11 파손 (0.1×0.2) -보수-  
원 인 • -  
조치방안 • -

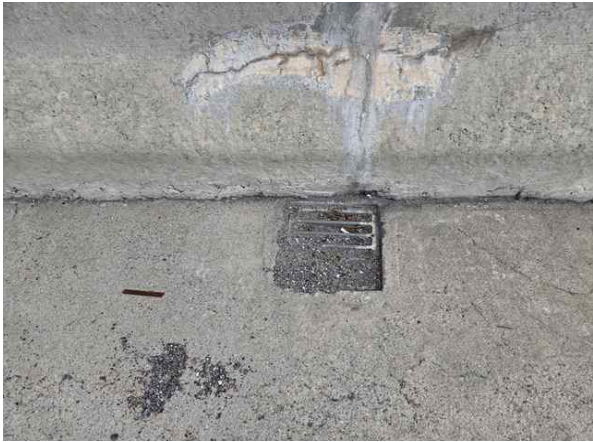
| 배수시설 | | | |
|---|---|---|---|
| 손상현황 | • S9 배수구 막힘(1EA) | 손상현황 | • S11 배수구 막힘(1EA) |
| 원 인 | • 장기공용, 이물질퇴적 등 | 원 인 | • 장기공용, 이물질퇴적 등 |

| 배수시설 | | | |
|---|---|---|---|
| 조치방안 | • 정비 | 조치방안 | • 정비 |

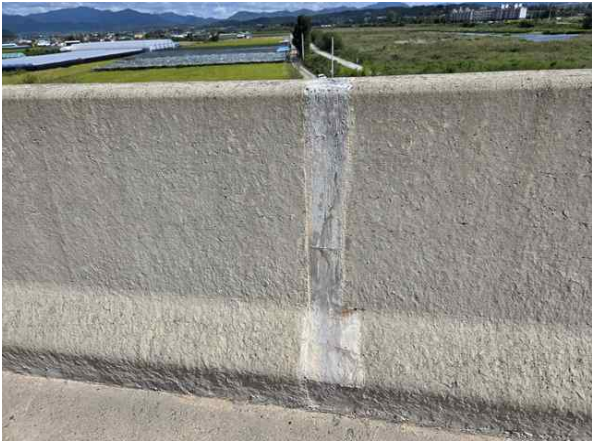
| 방호벽 및 중분대 | | | |
|---|---|---|---|
| 손상현황 | • S1 균열부백태 (0.2×1.0) | 손상현황 | • S3 균열 (0.3mm미만) |
| 원 인 | • 건조수축, 손상부 우수유입 등 | 원 인 | • 건조수축, 거푸집 조기탈거 등 |

| 방호벽 및 중분대 | | | |
|---|---|---|---|
| 조치방안 | • 표면처리 | 조치방안 | • 표면처리 |

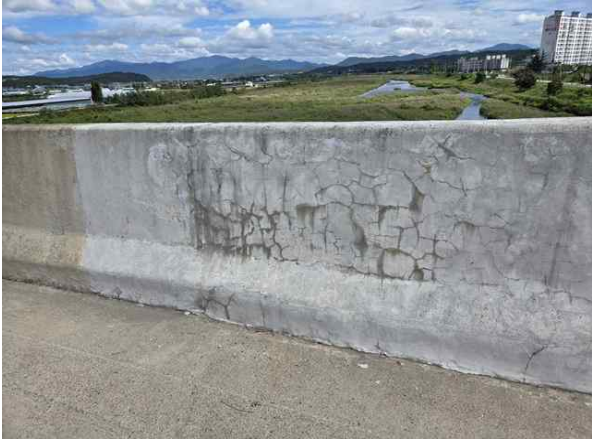
| 방호벽 및 중분대 | | | |
|---|---|---|---|
| 손상현황 | • S5 보수부 망상균열 (5.0×1.0) | 손상현황 | • S9 중분대 균열 (0.3mm미만) |
| 원 인 | • 건조수축, 거푸집 조기탈거 등 | 원 인 | • 건조수축, 거푸집 조기탈거 등 |

| 방호벽 및 중분대 | | | |
|---|---|---|---|
| 조치방안 | • 표면처리 | 조치방안 | • 표면처리 |

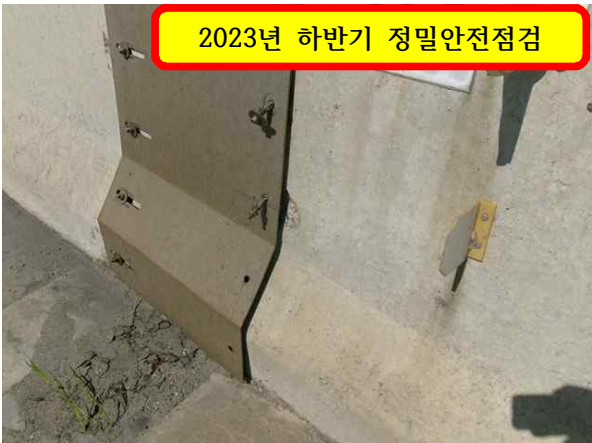
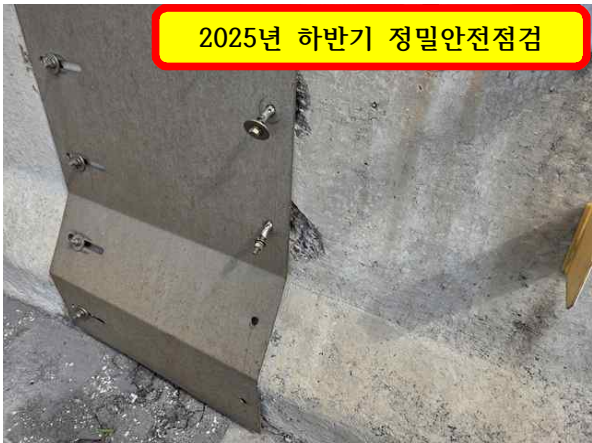
| 방호벽 및 중분대 | | | |
|---|---|---|---|
| 손상현황 | • S5 파손 (0.1×0.1) | 손상현황 | • S5 파손 (0.1×0.1) |
| 원 인 | • - | 원 인 | • 외부충격, 시공미흡 등 |

| 방호벽 및 중분대 | | | |
|---|---|---|---|
| 조치방안 | • - | 조치방안 | • 단면보수 |

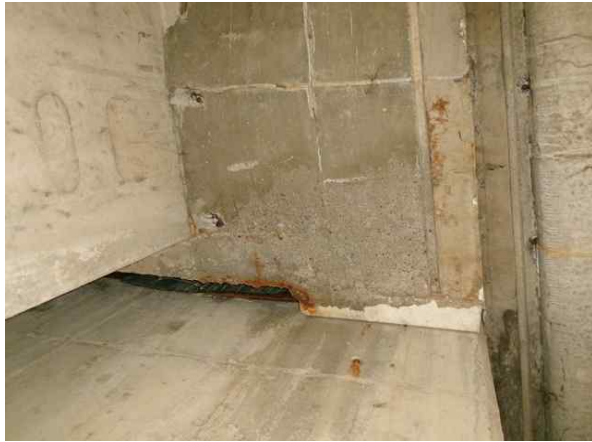
| 손상현황 | • S1 층분리(0.5×1.0) |
| 원 인 | • 다짐미흡, 손상부 수분침투 등 |

| 조치방안 | • 단면보수 |

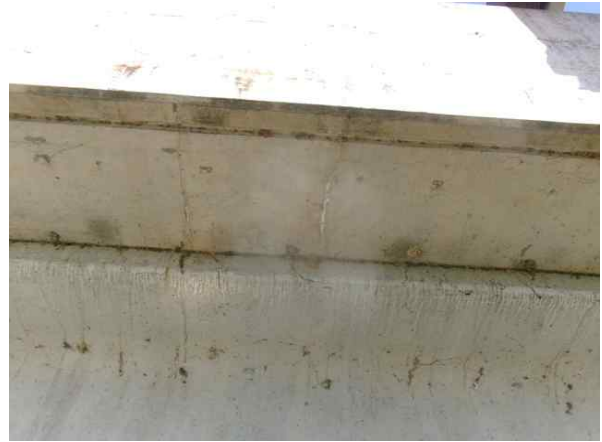
| 손상현황 | • S2 균열부백태(0.25×0.5) |
| 원 인 | • 건조수축, 손상부 수분침투 등 |

| 조치방안 | • 표면처리 |

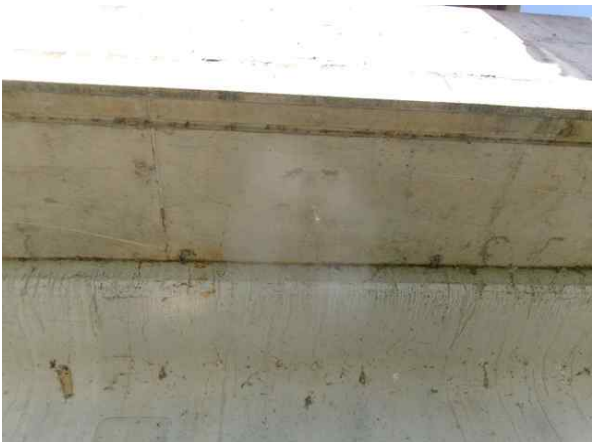
| 손상현황 | • S2 균열부백태(0.25×0.3) |
| 원 인 | • 건조수축, 손상부 수분침투 등 |

| 조치방안 | • 표면처리 |

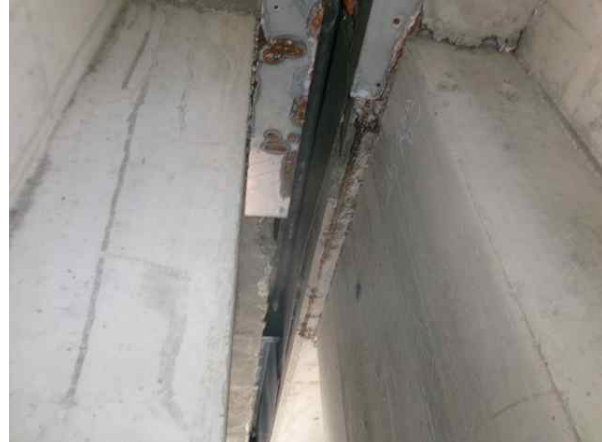
| 손상현황 | • S8 파손 및 철근노출(0.1×1.2) |
| 원 인 | • 외부충격, 피복부족 등 |

| 조치방안 | • 단면보수(방청) |

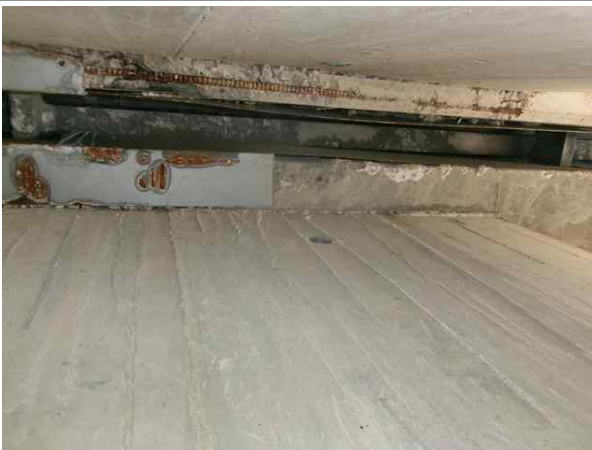
| 손상현황 | • S9 파손(0.1×0.3) |
| 원 인 | • 외부충격, 다짐미흡 등 |

| 조치방안 | • 단면보수 |

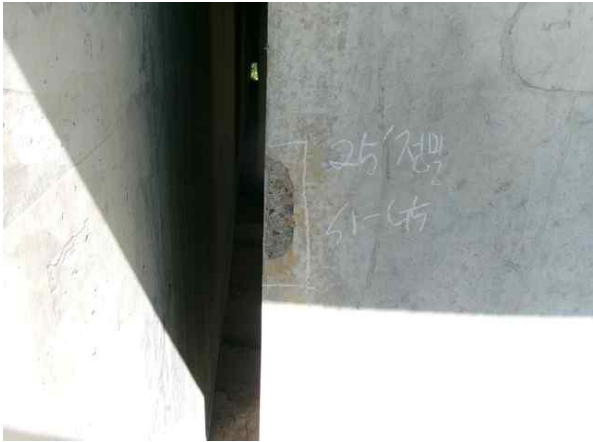
| 거더 | | | |
|---|---|---|---|
| 손상현황 | • S1-G5 파손(0.1×0.1) | 손상현황 | • S5 거더 상태양호 |
| 원 인 | • 외부충격, 시공미흡 등 | 원 인 | • - |

| 거더 | | | |
|---|---|---|---|
| 조치방안 | • 단면보수 | 조치방안 | • - |

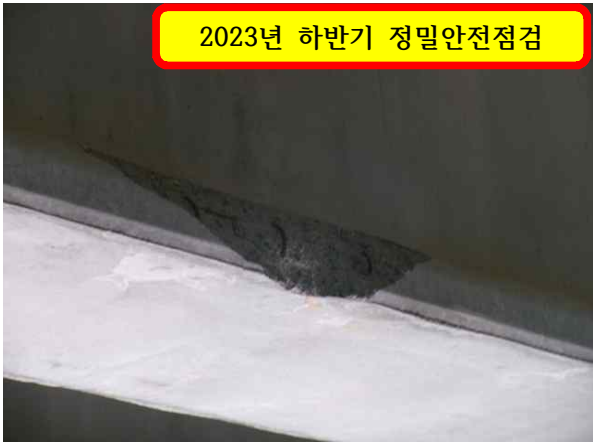
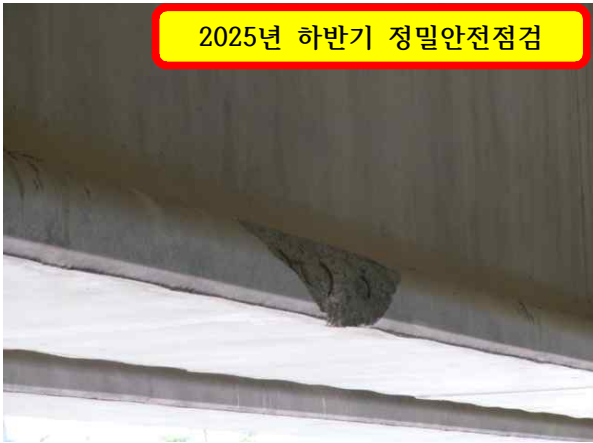
| 거더 | | | |
|---|---|---|---|
| 손상현황 | • S11-G4 파손 및 철근노출(0.3×0.5) | 손상현황 | • S11-G4 파손 및 철근노출(0.3×0.5) |
| 원 인 | • - | 원 인 | • 외부충격, 시공미흡 등 |

| 거더 | | | |
|---|---|---|---|
| 조치방안 | • - | 조치방안 | • 단면보수(방청) |

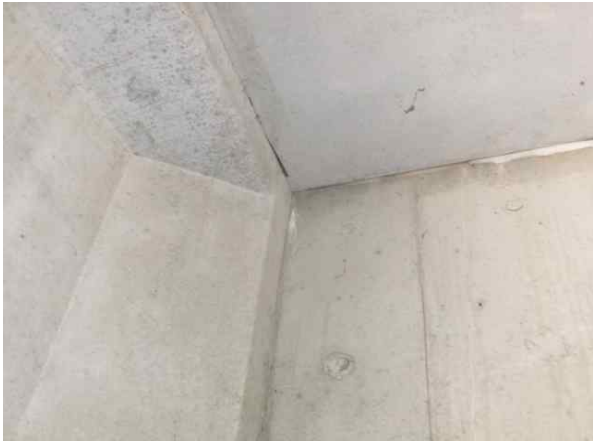
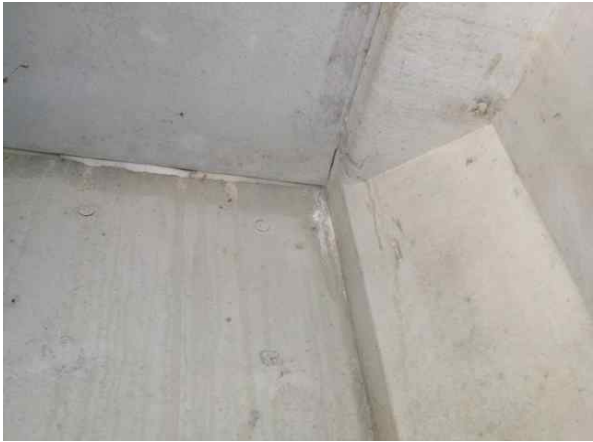
| 가로보 | | | |
|---|---|---|---|
| 손상현황 | • S8-G2~3 백태(0.1×0.2) | 손상현황 | • S8-G2~3 백태(0.1×0.2) |
| 원 인 | • 수분접촉, 장기공용 등 | 원 인 | • 수분접촉, 장기공용 등 |

| 가로보 | | | |
|---|---|---|---|
| 조치방안 | • 표면처리 | 조치방안 | • 표면처리 |

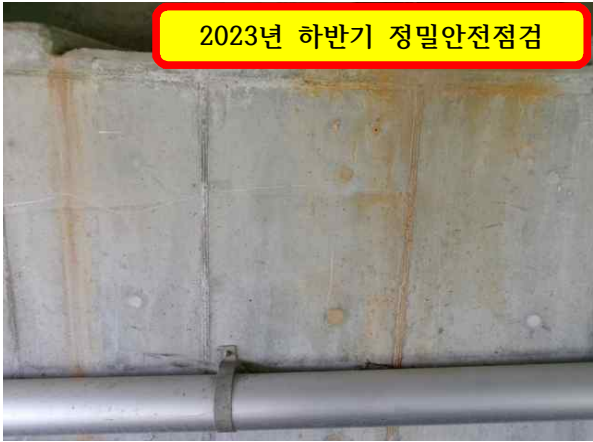
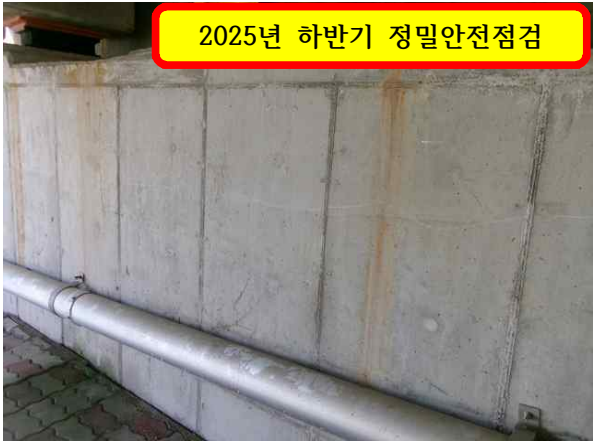
| 교대 | |
|---|---|
| 손상현황 | • A1 균열(0.3mm미만) |

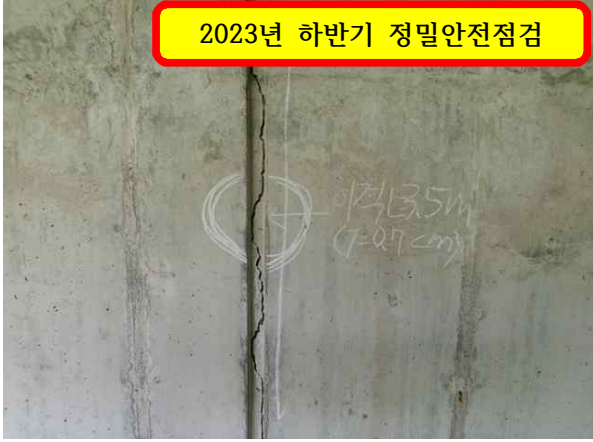
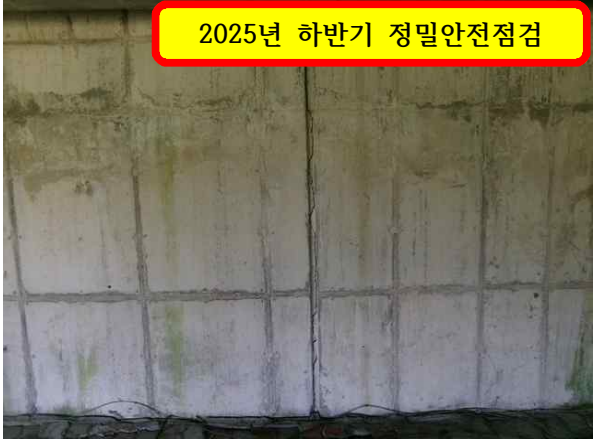
| 교대 | |
|---|---|
| 손상현황 | • A1 이격(L=3.5m) |

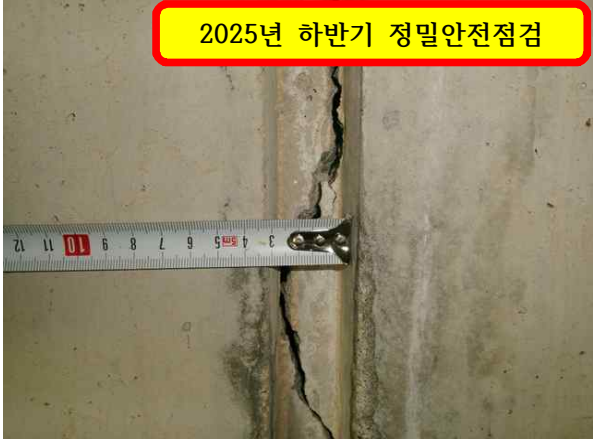
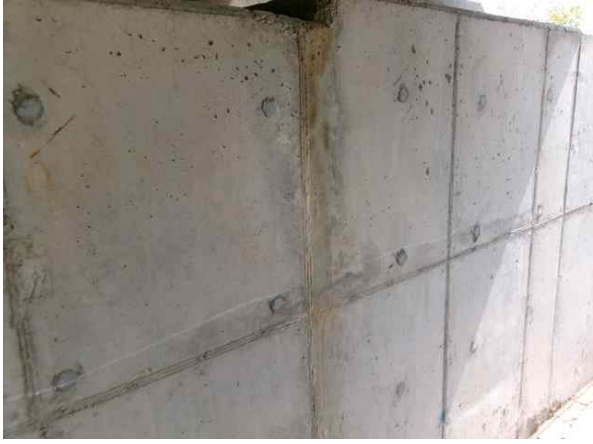
| 교대 | |
|---|---|
| 손상현황 | • A1 이격(L=3.5m) |
| 원 인 | • 접속부 침하, 장기공용 등 |

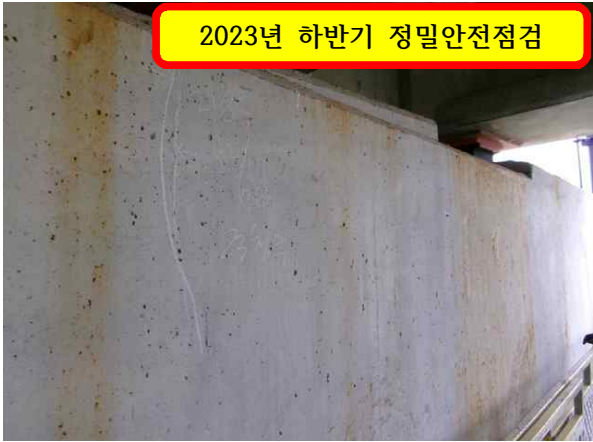
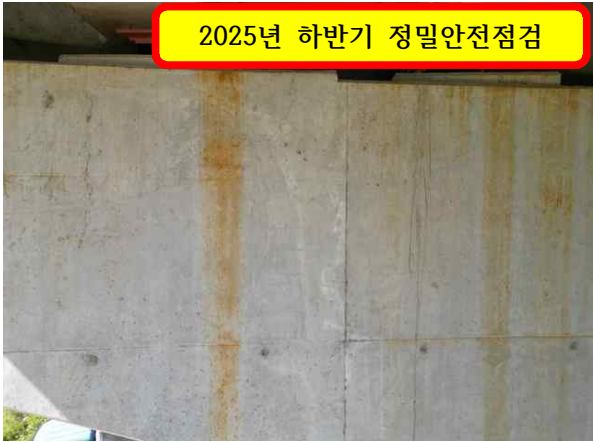
| 교각 | | | |
|---|---|---|---|
| 손상현황 | • P1 균열(0.3mm미만) | 손상현황 | • P1 균열(0.3mm미만) |
| 원 인 | • - | 원 인 | • 건조수축, 거푸집 조기탈거 등 |

| 교각 | | | |
|---|---|---|---|
| 조치방안 | • - | 조치방안 | • 표면처리 |

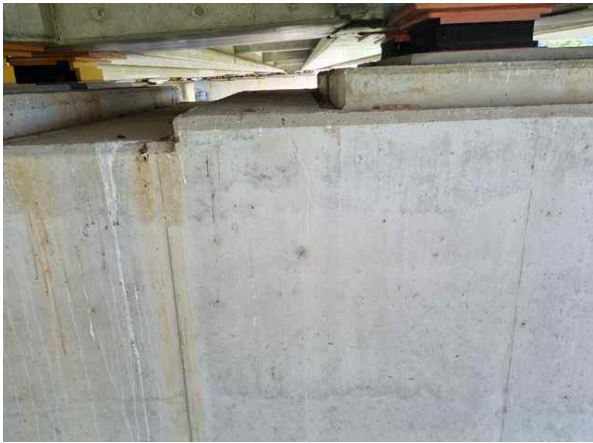
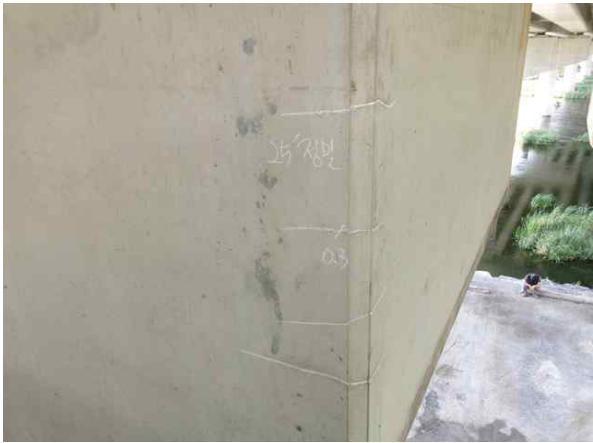
| 교각 | | | |
|---|---|---|---|
| 손상현황 | • P5 균열(0.3mm미만) | 손상현황 | • P6 균열(0.3mm이상) |
| 원 인 | • 건조수축, 거푸집 조기탈거 등 | 원 인 | • 건조수축, 거푸집 조기탈거 등 |

| 교각 | | | |
|---|---|---|---|
| 조치방안 | • 표면처리 | 조치방안 | • 주입보수 |

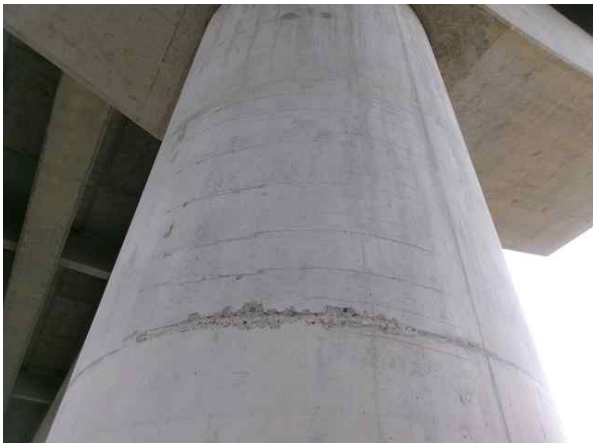
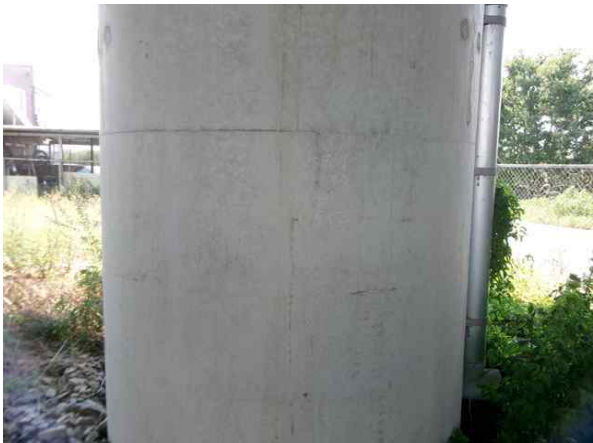
| 교각 | | | |
|---|---|---|---|
| 손상현황 | • P6 긁힘(2.0×2.5) | 손상현황 | • P7 망상균열(5.0×2.0) |
| 원 인 | • 외부충격 등 | 원 인 | • 건조수축, 거푸집 조기탈거 등 |

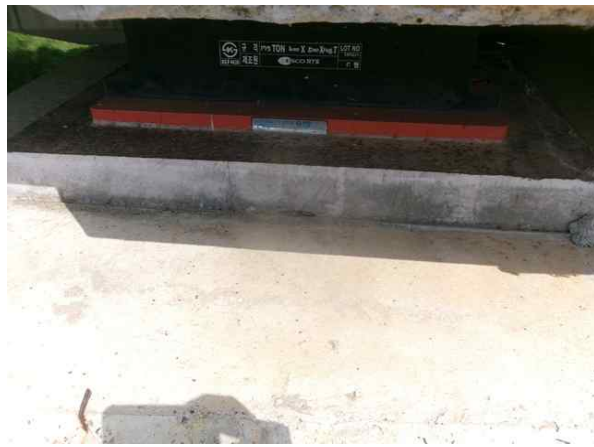
| 손상현황 | • P1-Sh5 무수축몰탈 균열 (0.3mm미만) |
| 원 인 | • 건조수축, 온도변화 등 |

| 조치방안 | • 표면처리 |

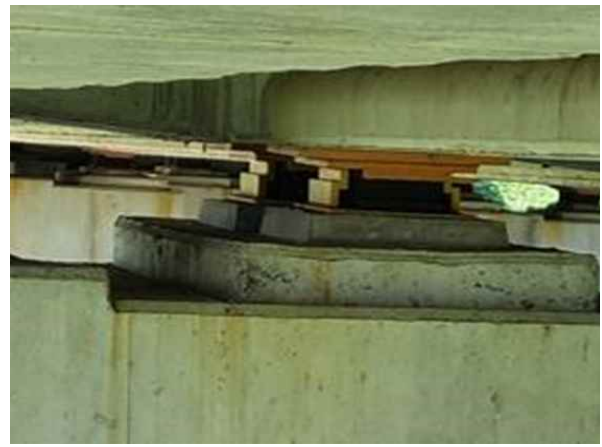
| 손상현황 | • P2-Sh8 받침콘크리트 재료분리(0.2×0.2) |
| 원 인 | • 다짐미흡, 시공미흡 등 |

| 조치방안 | • 단면보수 |

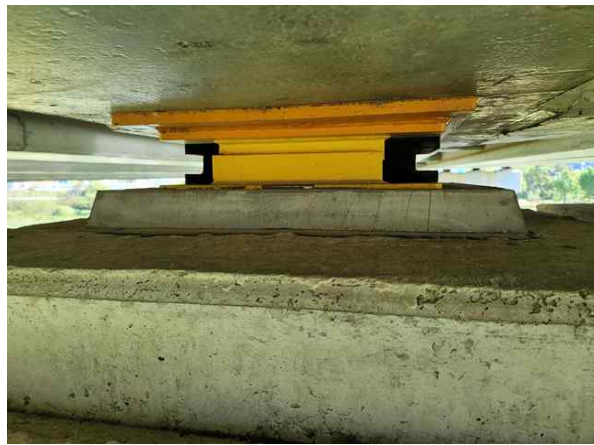
| 손상현황 | • P3-Sh1 무수축몰탈 균열 (0.3mm미만) |
| 원 인 | • 건조수축, 온도변화 등 |

| 조치방안 | • 표면처리 |

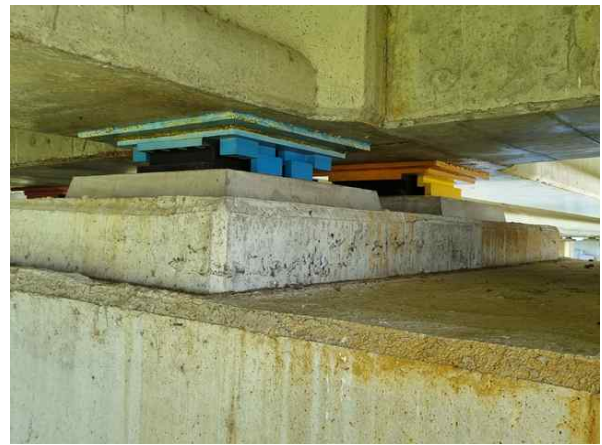
| 손상현황 | • P3-Sh3 받침콘크리트 재료분리(0.5×0.1) |
| 원 인 | • 시공초기 다짐부족 등 |

| 조치방안 | • 단면보수 |

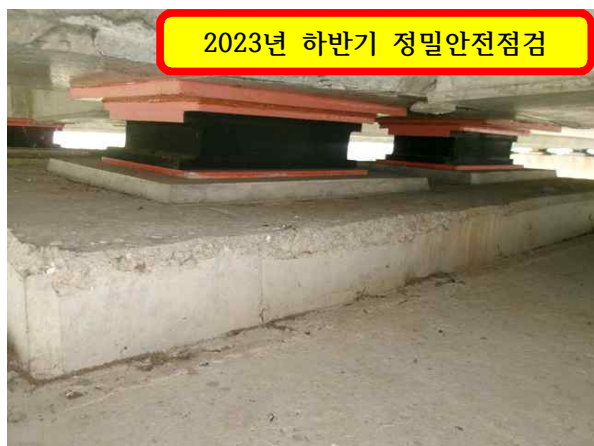
| 손상현황 | • P5-Sh2 받침콘크리트 재료분리(0.5×0.1) |

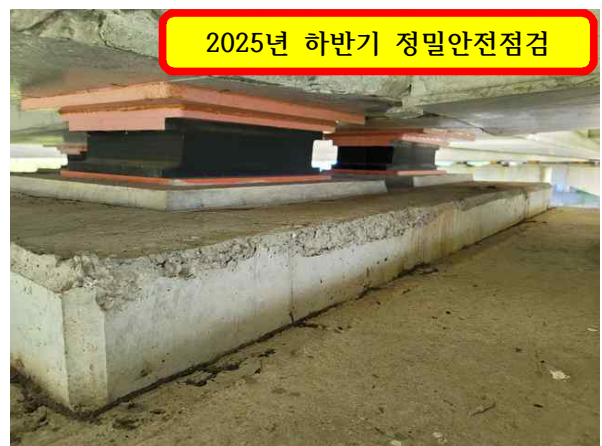
| 손상현황 | • P5-Sh2 받침콘크리트 재료분리(0.5×0.1) |
| 원 인 | • 시공초기 다짐부족 등 |

| 조치방안 | • 단면보수 |

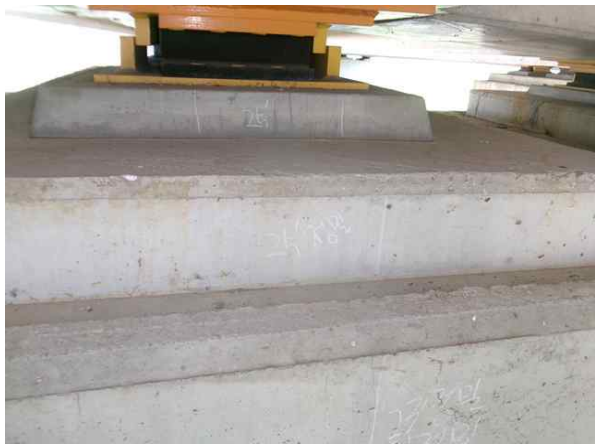
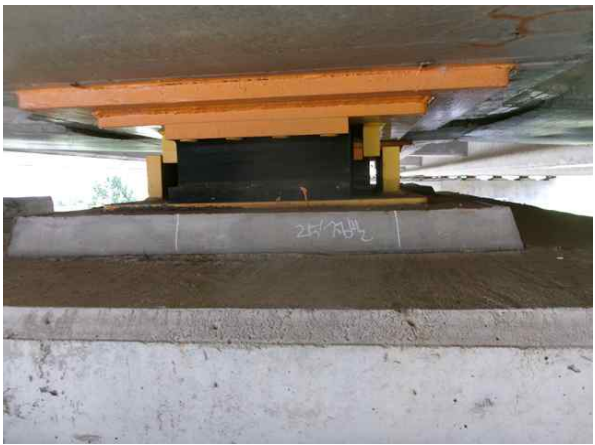
| 교량받침 | | | |
|---|---|---|---|
| 손상현황 | • P6-Sh8 받침콘크리트 균열 (0.3mm미만) | 손상현황 | • P7-Sh8 무수축몰탈 균열 (0.3mm미만) |
| 원 인 | • 건조수축, 온도변화 등 | 원 인 | • 건조수축, 온도변화 등 |

| 교량받침 | | | |
|---|---|---|---|
| 조치방안 | • 표면처리 | 조치방안 | • 표면처리 |

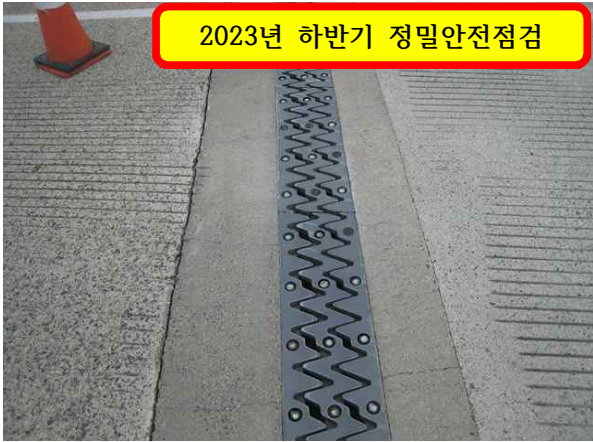
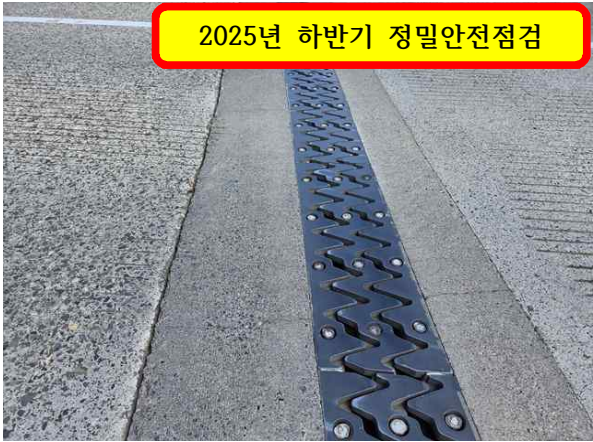
| 손상현황 | • A1 후타재 균열 | 손상현황 | • A1 후타재 균열 |
| 원 인 | • - | 원 인 | • 건조수축, 차량윤하중 등 |

| 조치방안 | • - | 조치방안 | • 주의관찰 |

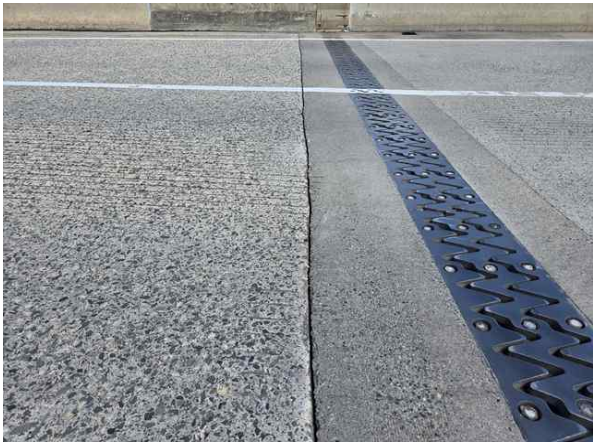
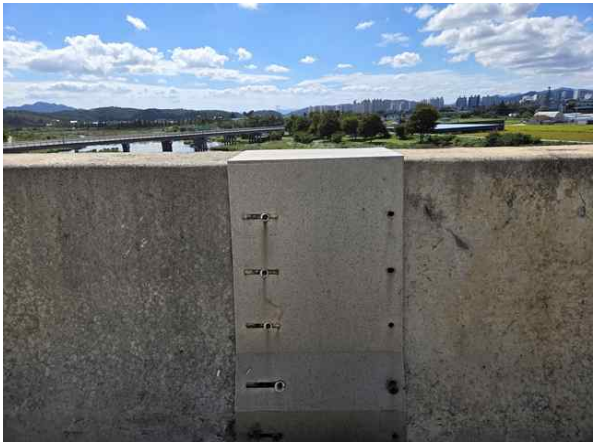
| 손상현황 | • A1 후타재 접속부 이격(L=12.0m) | 손상현황 | • P4 차수판 앵커탈락(5EA) |
| 원 인 | • 장기공용, 접속부 침하 등 | 원 인 | • 장기공용, 차량반복통행 등 |

| 조치방안 | • 주의관찰 | 조치방안 | • 정비 |

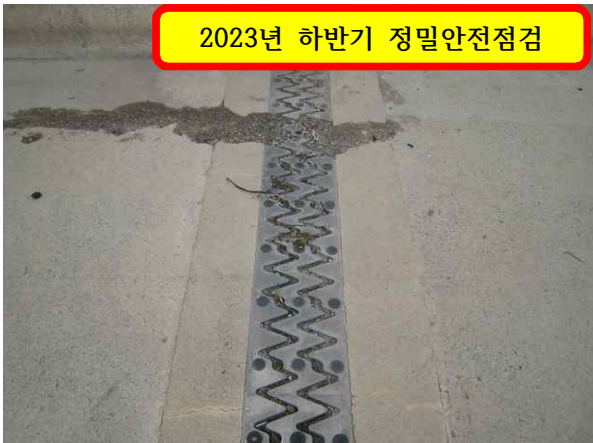
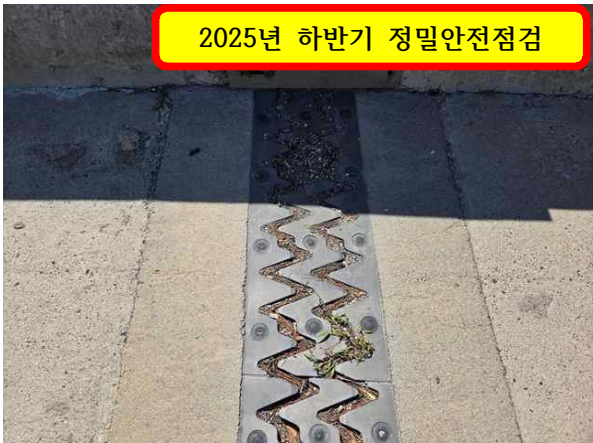
| 손상현황 | • P4 이물질 퇴적(L=3.0m) | 손상현황 | • P4 이물질 퇴적(L=3.0m) |
| 원 인 | • - | 원 인 | • 장기공용, 비산먼지퇴적 등 |

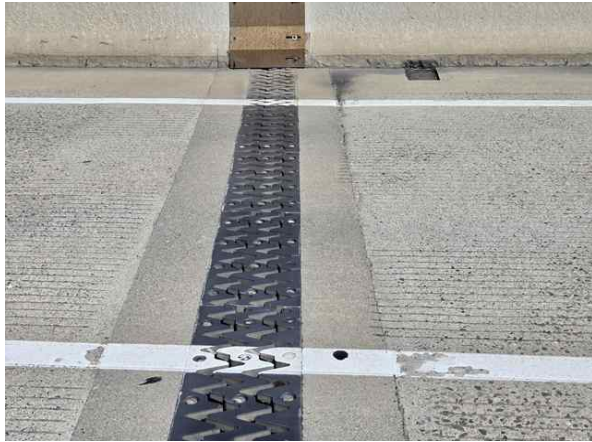
- P4 후타재 균열
- 건조수축, 차량윤하중 등
- 주의관찰

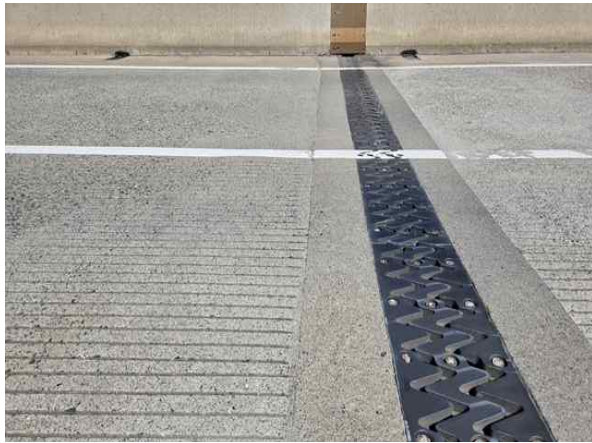
- P8 후타재 균열
- 차량 반복통행, 건조수축 등
- 주의관찰

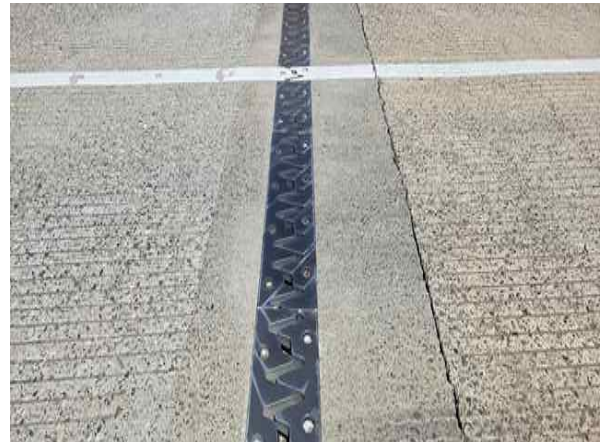
- A2 후타재 균열
- 차량 반복통행, 건조수축 등
- 주의관찰

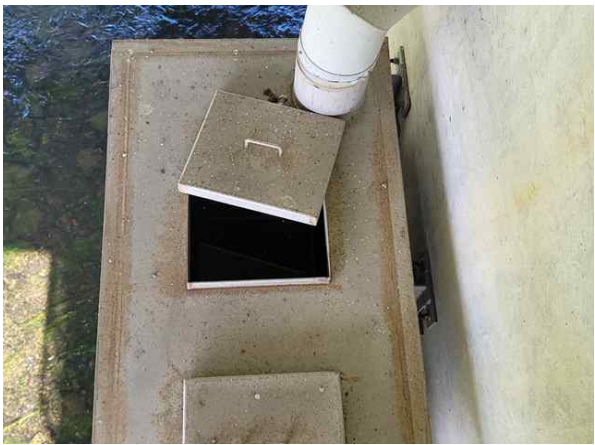
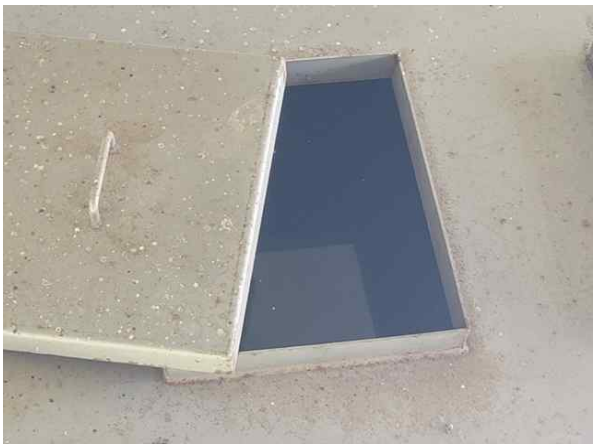
| 배수시설 | | | |
|---|---|---|---|
| 손상현황 | • S4 우수처리시설 막힘(1EA) | 손상현황 | • S4 우수처리시설 막힘(1EA) |
| 원 인 | • 장기공용, 이물질퇴적 등 | 원 인 | • 장기공용, 이물질퇴적 등 |

| 배수시설 | | | |
|---|---|---|---|
| 조치방안 | • 정비 | 조치방안 | • 정비 |

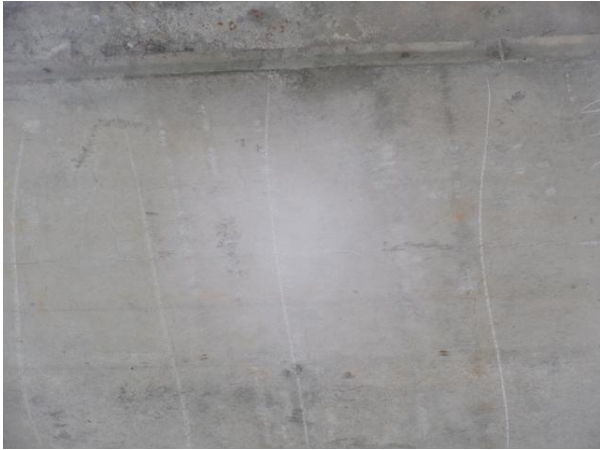
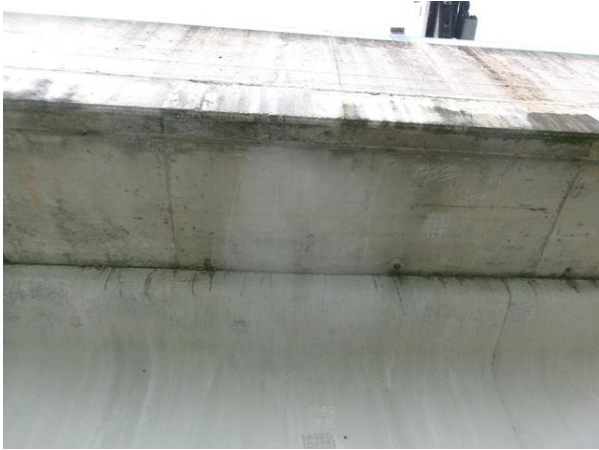
| 바닥판하면 | | | |
|---|---|---|---|
| 손상현황 | • S3 균열(0.1mm/0.5m) | 손상현황 | • S3 균열(0.1mm/0.5m) |
| 원 인 | • 건조수축, 공용중 열화 등 | 원 인 | • 건조수축, 공용중 열화 등 |

| 바닥판하면 | | | |
|---|---|---|---|
| 조치방안 | • 표면보수 | 조치방안 | • 표면보수 |

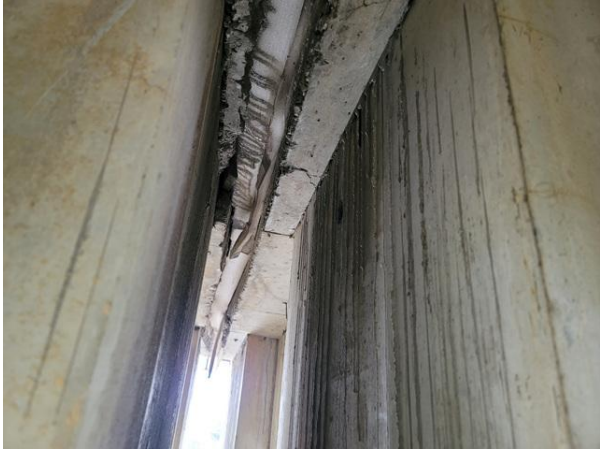
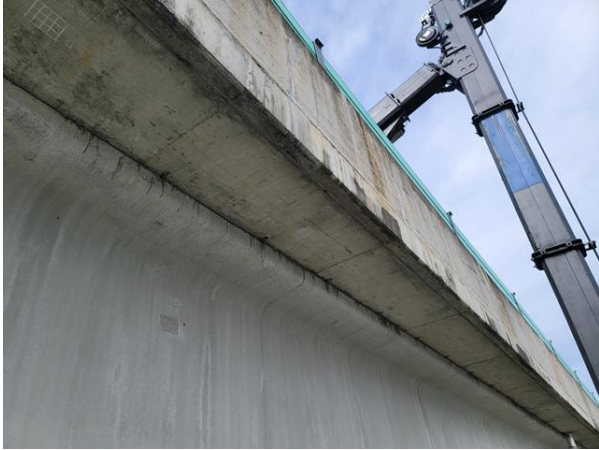
| 바닥판하면 | | | |
|---|---|---|---|
| 손상현황 | • S3 충분리(0.5×0.2) | 손상현황 | • S3 균열(0.1/0.5) |
| 원 인 | • 외부충격 | 원 인 | • 외부충격 |

| 바닥판하면 | | | |
|---|---|---|---|
| 조치방안 | • 단면보수 | 조치방안 | • 단면보수 |

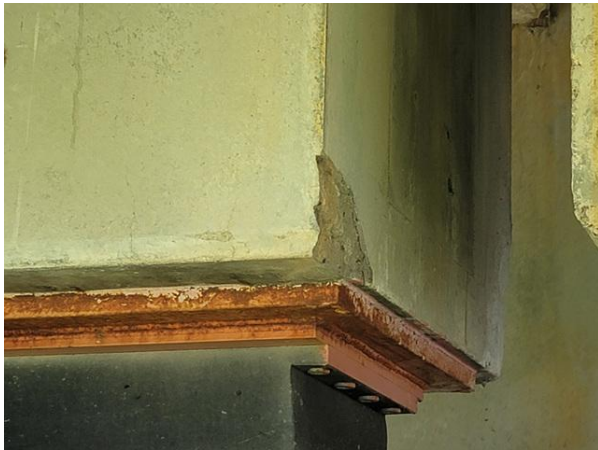
| 손상현황 | • S2 박락(0.3×0.5) | 손상현황 | • S4 전경 |
| 원 인 | • 외부 충격 | 원 인 | • - |

| 조치방안 | • 단면보수 | 조치방안 | • - |

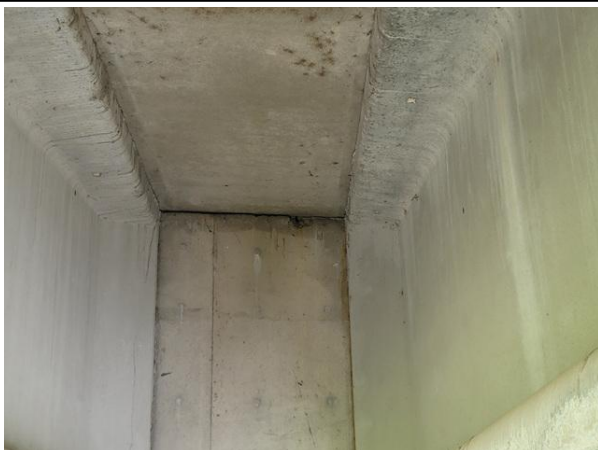
| 손상현황 | • S2 박락 및 철근노출(0.3m×0.2m) | 손상현황 | • S2 박락 및 철근노출(0.3m×0.2m) |
| 원 인 | • 다짐미흡, 피복부족 | 원 인 | • 다짐미흡, 피복부족 |

| 조치방안 | • 단면보수+방청 | 조치방안 | • 단면보수+방청 |

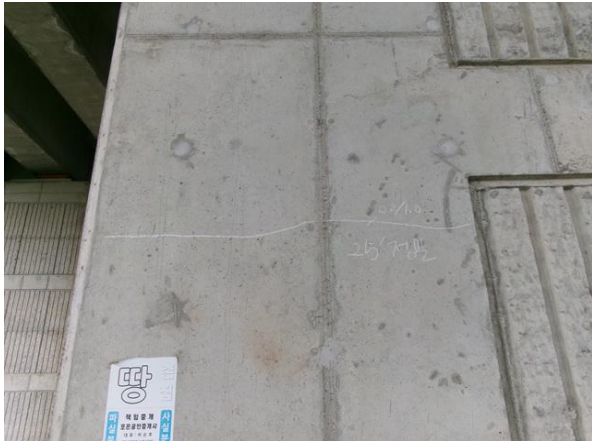
| 손상현황 | • A1 균열(0.2mm/1.0) |
| 원 인 | • 건조수축, 공용중 열화 등 |

| 조치방안 | • 표면보수 |

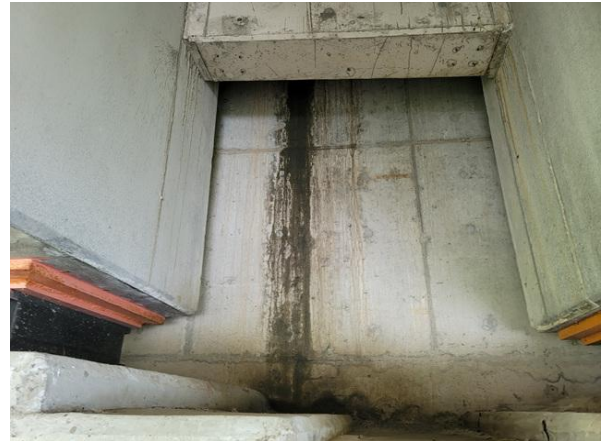
| 손상현황 | • A1 누수흔적 |
| 원 인 | • 신축이음부 우수유입 등 |

| 조치방안 | • 주의관찰 |

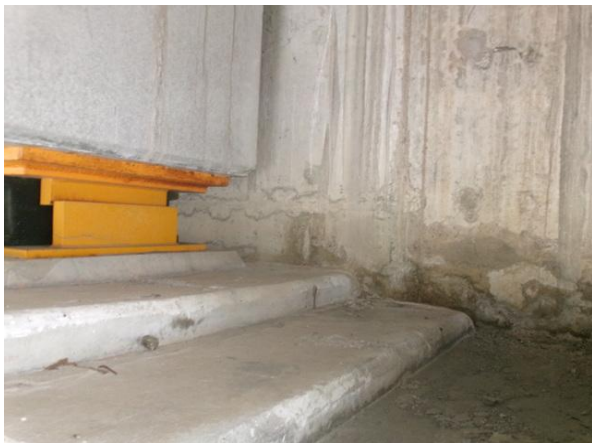
| 손상현황 | • A1 백태(0.1×0.3) |
| 원 인 | • 외부 우수유입 |

| 조치방안 | • 표면보수 |

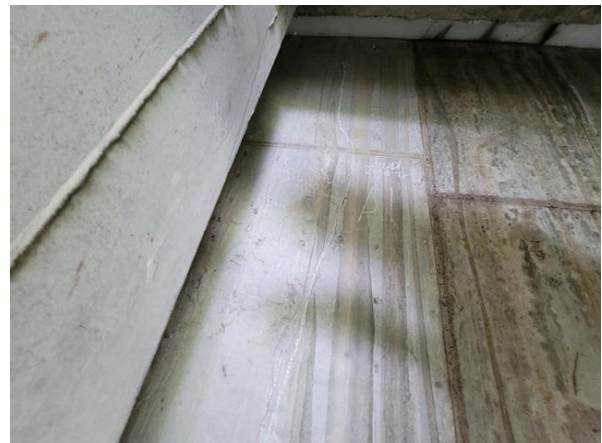
| 손상현황 | • A1 균열(0.3mm/2.0) |
| 원 인 | • 건조수축, 공용중 열화 등 |

| 조치방안 | • 표면보수 |

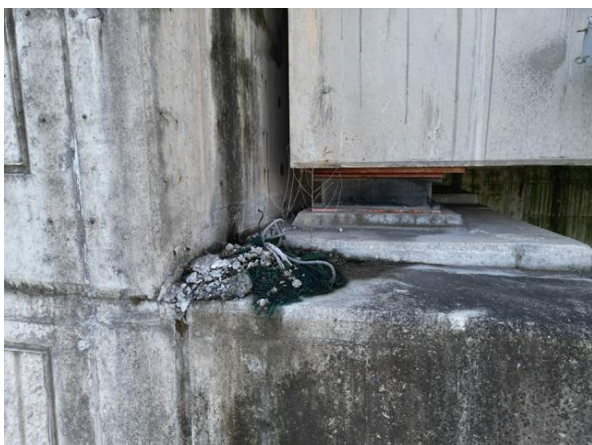
| 손상현황 | • A2 백면 폐자재 적치 |
| 원 인 | • 시공미흡 |

| 조치방안 | • 정비 |

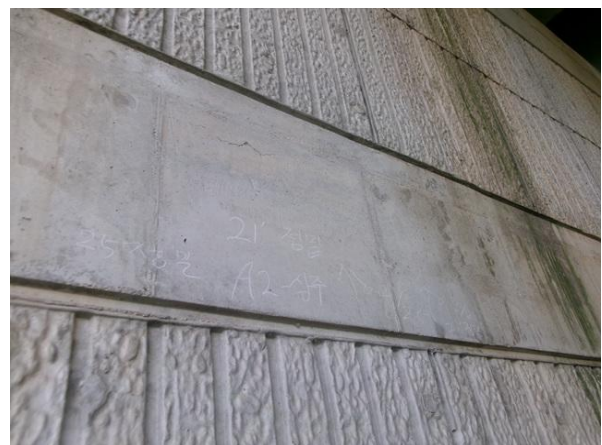
| 손상현황 | • A2 균열(0.2mm/2.5) |
| 원 인 | • 건조수축, 공용중 열화 등 |

| 조치방안 | • 주입보수 |

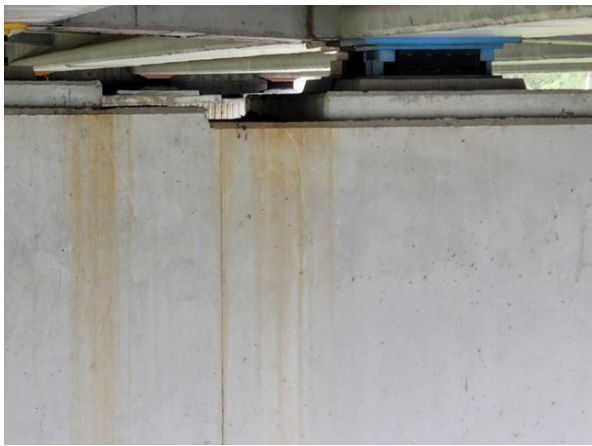
손상현황 • P1 코핑부 균열(0.1mm/0.5)  
원 인 • 초기 건조수축 등  
조치방안 • 표면처리

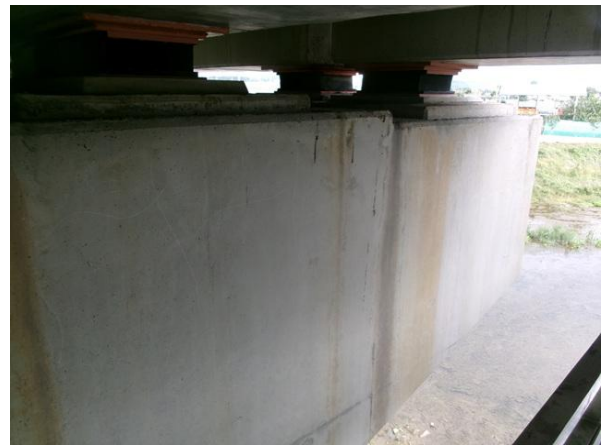
손상현황 • P2 코핑부 망상균열(1.0×5.0)  
원 인 • 초기 건조수축 등  
조치방안 • 표면처리

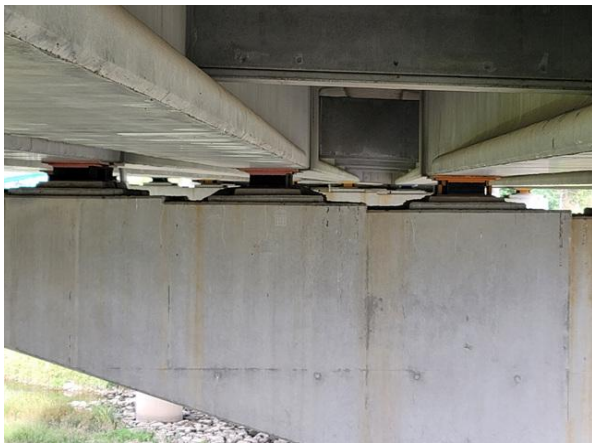
손상현황 • P2 코핑부 균열(0.2mm/0.5)  
원 인 • 초기 건조수축 등  
조치방안 • 표면처리

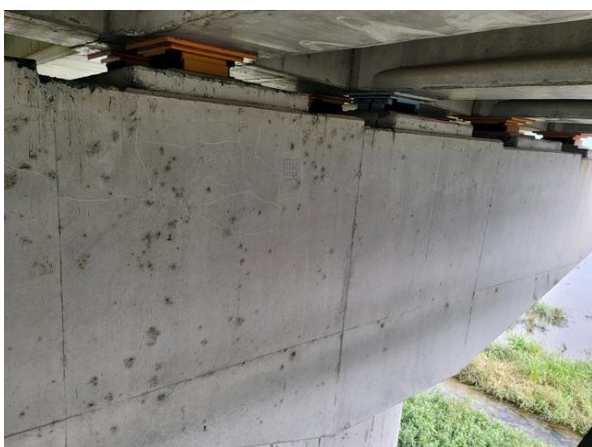
손상현황 • P2 코핑부 망상균열(10.0×1.5)  
원 인 • 초기 건조수축 등  
조치방안 • 표면처리

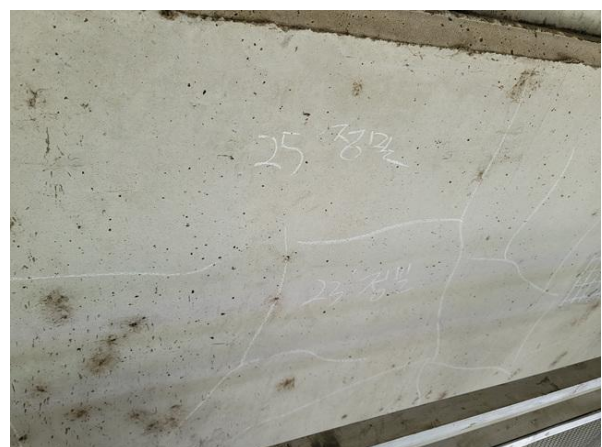
손상현황 • P2 코핑부 망상균열(10.0×1.5)  
원 인 • 초기 건조수축 등  
조치방안 • 표면처리

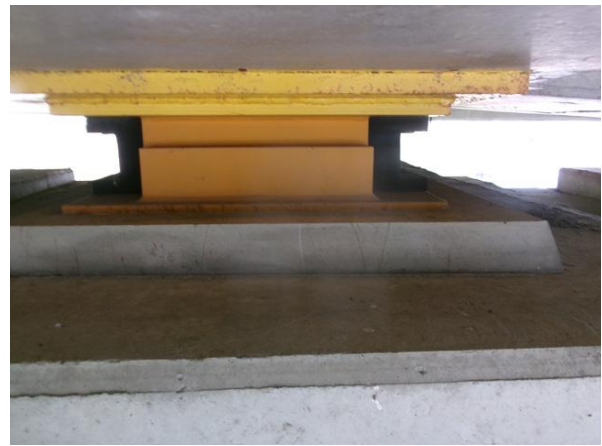
손상현황 • P1-Sh7 몰탈 균열(0.1mm/0.2m)  
원 인 • 초기 건조수축 등  
조치방안 • 표면처리

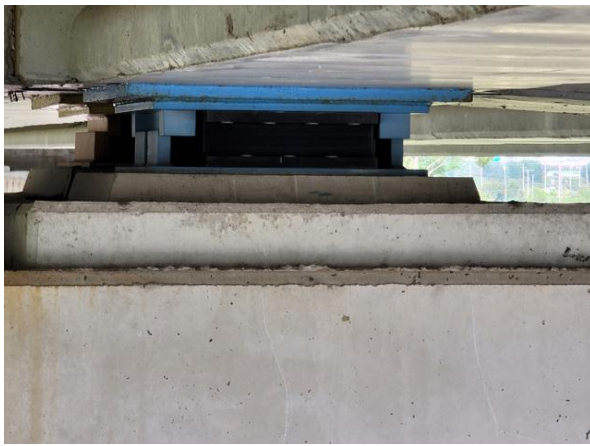
손상현황 • P1-Sh8 몰탈 균열(0.1mm/0.2m)  
원 인 • 초기 건조수축 등  
조치방안 • 표면처리

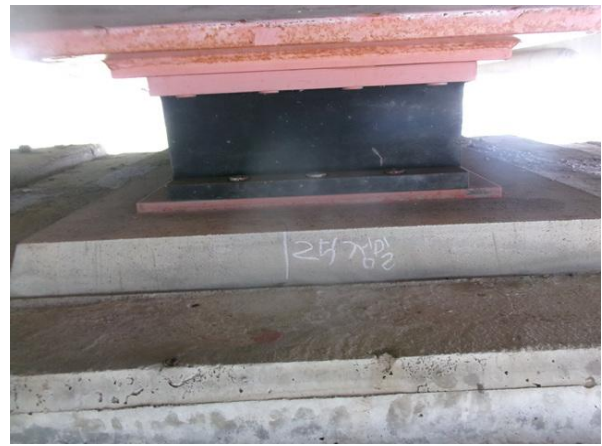
손상현황 • P2-Sh7 몰탈 균열(0.1mm/0.3)  
원 인 • 초기 건조수축 등  
조치방안 • 표면처리

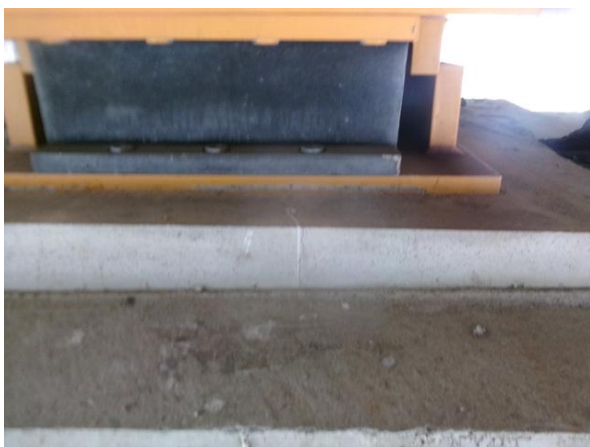
손상현황 • P2-Sh8 몰탈 균열(0.1mm/0.3)  
원 인 • 초기 건조수축 등  
조치방안 • 표면처리

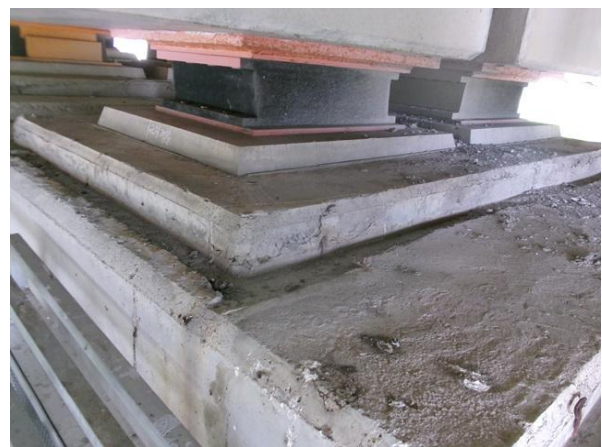
손상현황 • P2-Sh7 재료분리(0.1×0.5)  
원 인 • 다짐미흡, 거푸집 조기탈영 등  
조치방안 • 단면보수

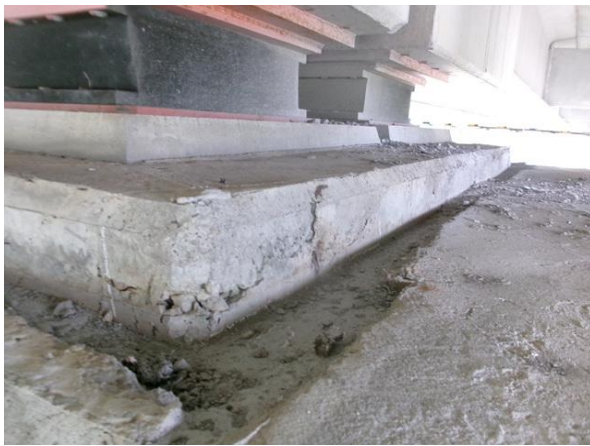
손상현황 • P2-Sh7 재료분리 (0.1×0.5)  
원 인 • 다짐미흡, 거푸집 조기탈영 등  
조치방안 • 단면보수

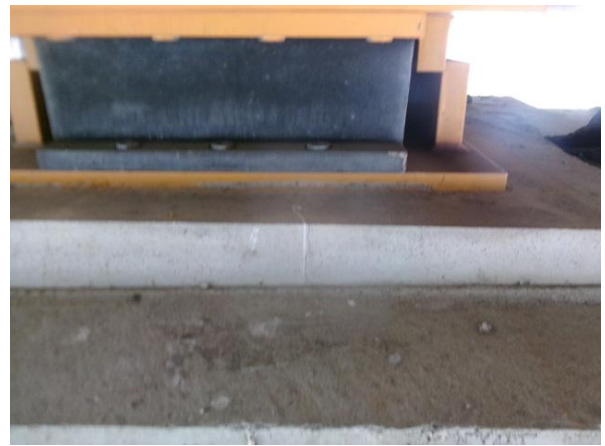
손상현황 • P2-Sh8 몰탈 균열 (0.1mm/0.3)  
원 인 • 초기 건조수축 등  
조치방안 • 표면처리

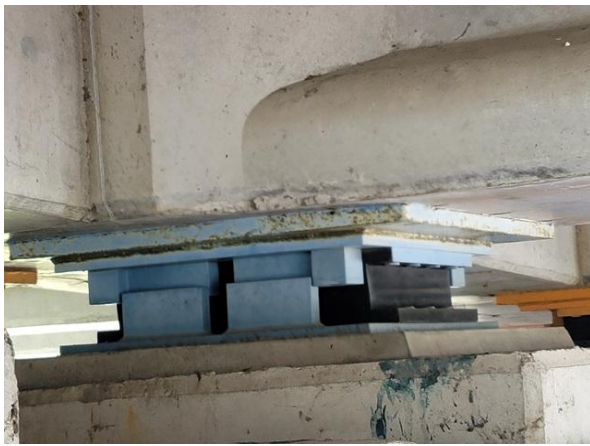
손상현황 • P2-Sh8 plate 부식 (1EA)  
원 인 • 장기공용, 습기흡착  
조치방안 • 재도장

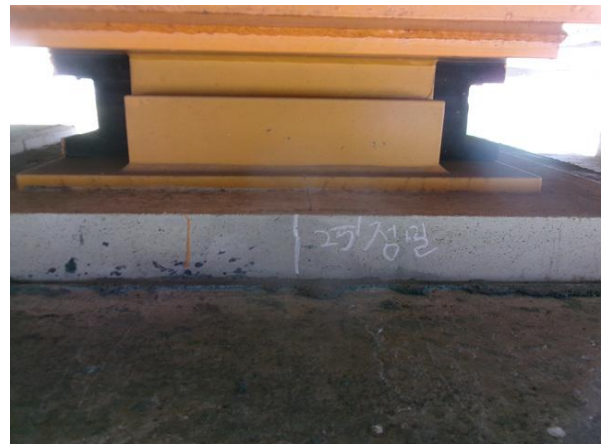
손상현황 • P3-Sh7 몰탈 균열 (0.1mm/0.2)  
원 인 • 초기 건조수축 등  
조치방안 • 표면처리

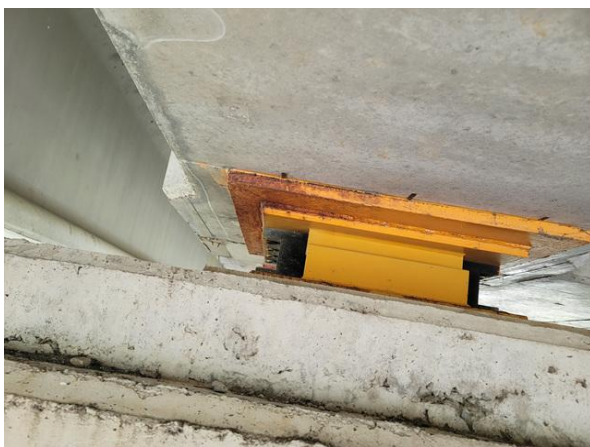
손상현황 • P3-Sh10 plate 부식 (1EA)  
원 인 • 장기공용, 습기흡착  
조치방안 • 재도장

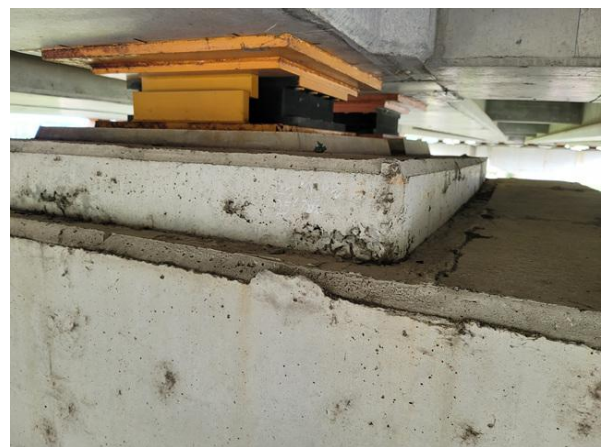
손상현황 • P3-Sh10 재료분리 (0.1×0.2)  
원 인 • 다짐미흡, 거푸집 조기탈영 등  
조치방안 • 단면보수
