가래실교

## 작업사진 및 손상현황

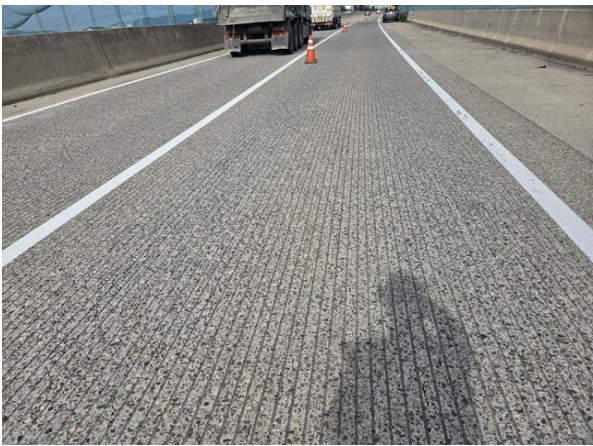
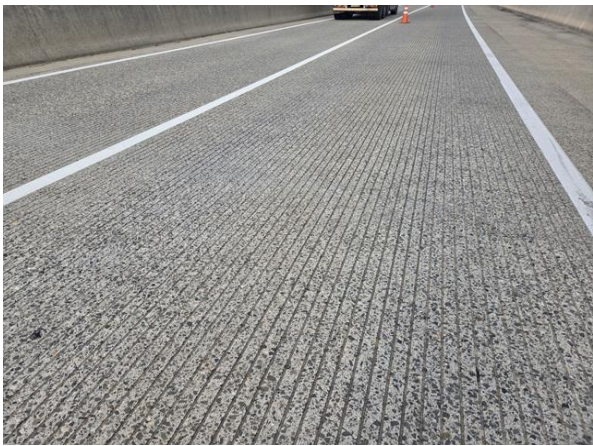
| 교면포장 | | | |
|---|---|---|---|
| 손상현황 | • S1 망상균열(45.0×8.0) | 손상현황 | • S2 망상균열(45.0×8.0) |
| 원 인 | • 공용중 열화 | 원 인 | • 공용중 열화 |

| 교면포장 | | | |
|---|---|---|---|
| 조치방안 | • 주의관찰 | 조치방안 | • 주의관찰 |

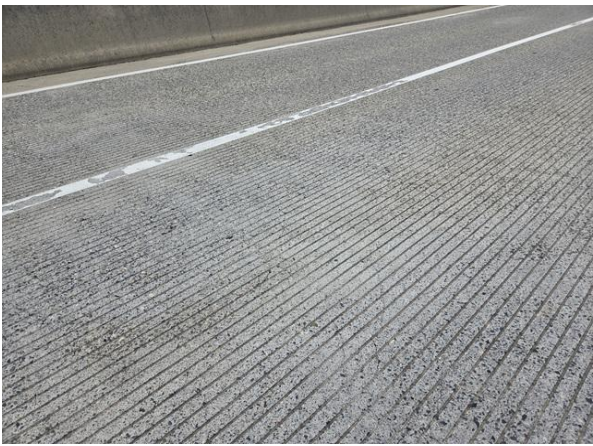
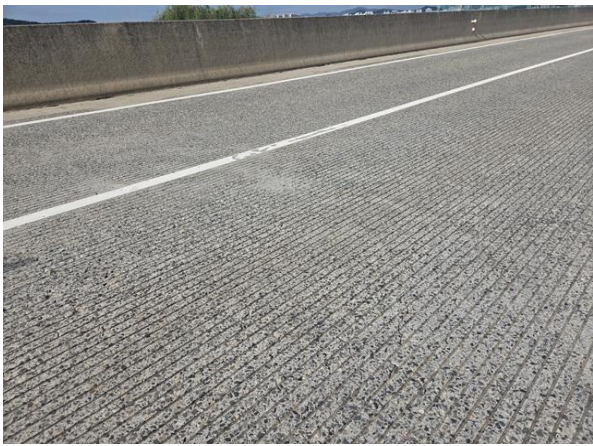
| 교면포장 | | | |
|---|---|---|---|
| 손상현황 | • S3 망상균열(45.0×8.0) | 손상현황 | • S4 망상균열(45.0×8.0) |
| 원 인 | • 공용중 열화 | 원 인 | • 공용중 열화 |

| 교면포장 | | | |
|---|---|---|---|
| 조치방안 | • 주의관찰 | 조치방안 | • 주의관찰 |

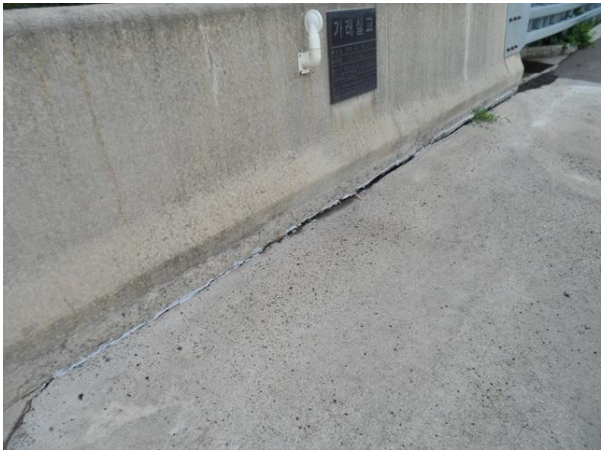
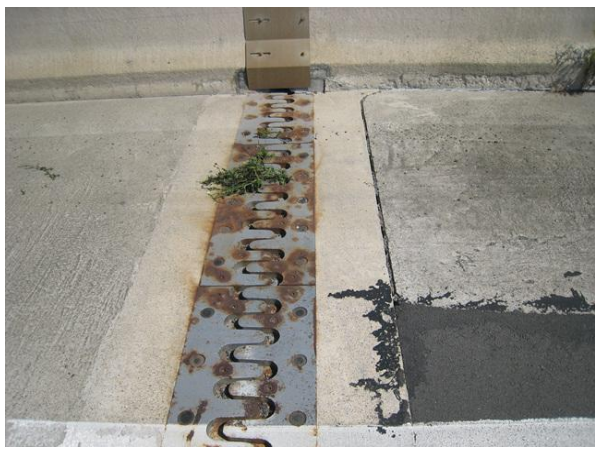
| 교면포장 | | | |
|---|---|---|---|
| 손상현황 | • A2 접속부 침하(6.0) | 손상현황 | • S7 접속부 이격(2.0m) |
| 원 인 | • 장기공용, 우수유입 | 원 인 | • 장기공용, 우수유입 |

| 교면포장 | | | |
|---|---|---|---|
| 조치방안 | • 주의관찰 | 조치방안 | • 주의관찰 |

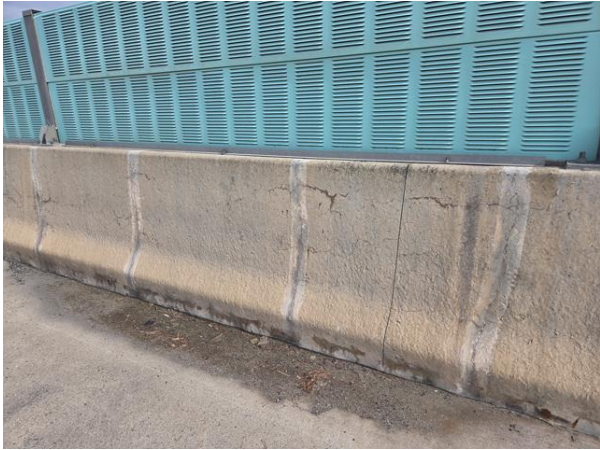
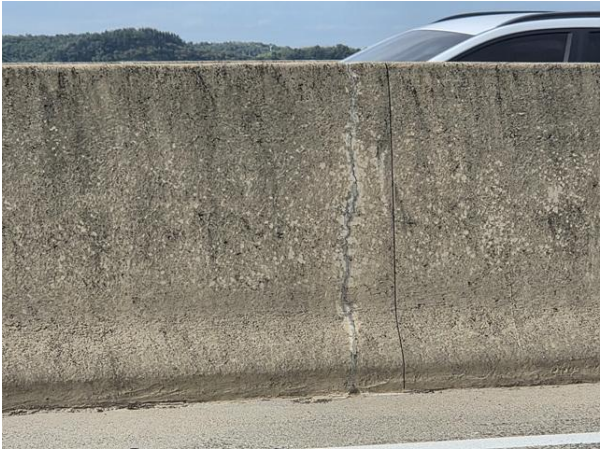
| 손상현황 | • S1 균열부 백태(0.2×1.0) | 손상현황 | • S1 중분대 균열부 백태(0.2×1.0) |
| 원 인 | • 외부 우수유입 | 원 인 | • 외부 우수유입 |

| 조치방안 | • 표면처리 | 조치방안 | • 표면처리 |

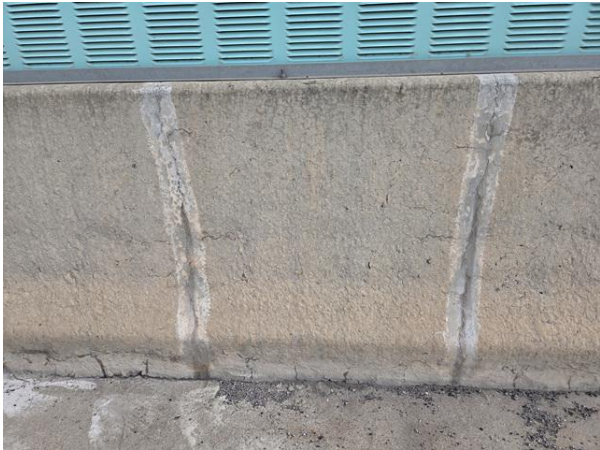
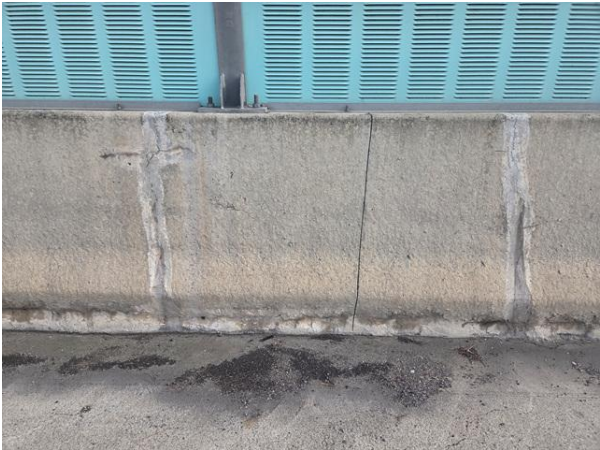
| 손상현황 | • S2 균열부 백태(0.2×1.0) | 손상현황 | • S3 균열부 백태(0.2×1.0) |
| 원 인 | • 외부 우수유입 | 원 인 | • 외부 우수유입 |

| 조치방안 | • 표면처리 | 조치방안 | • 표면처리 |

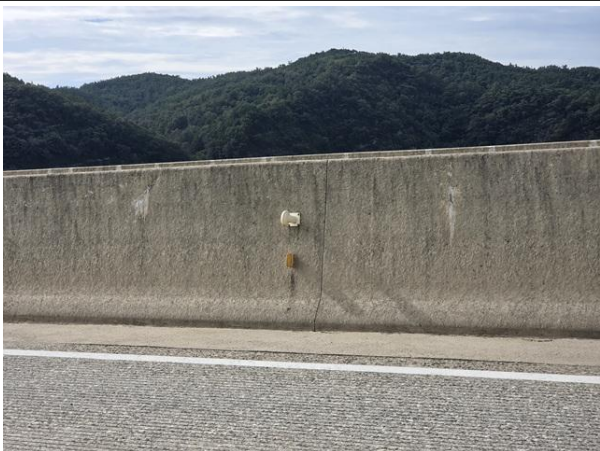
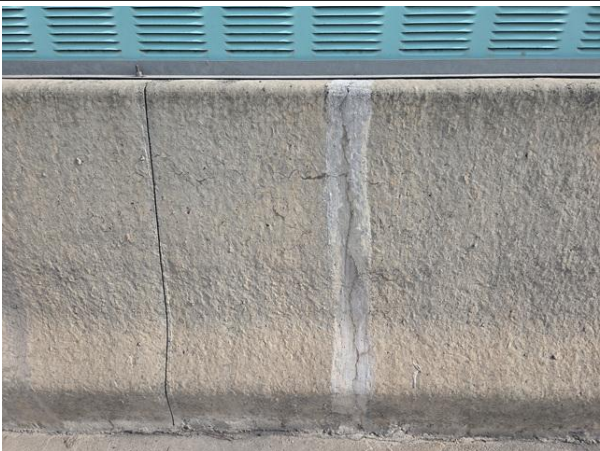
| 손상현황 | • S3 중분대 균열부 백태(0.2×1.0) | 손상현황 | • S4 균열부 백태(0.2×1.0) |
| 원 인 | • 외부 우수유입 | 원 인 | • 외부 우수유입 |

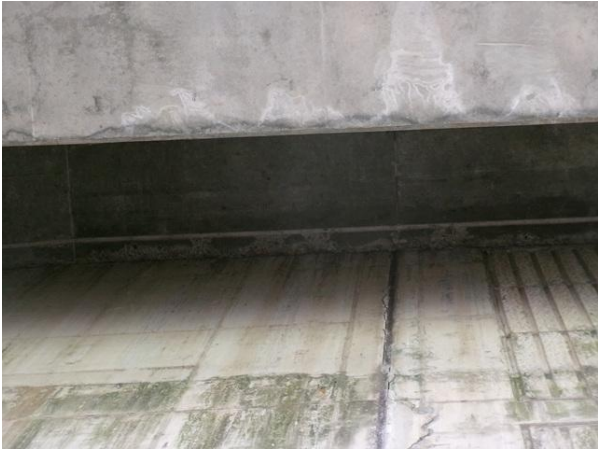
| 바닥판하면 | | | |
|---|---|---|---|
| 손상현황 | • S1 박락 | 손상현황 | • 바닥판하면 상태양호 |
| 원 인 | • 시공미흡, 외부충격 등 | 원 인 | • - |

| 바닥판하면 | | | |
|---|---|---|---|
| 조치방안 | • 단면보수 | 조치방안 | • - |

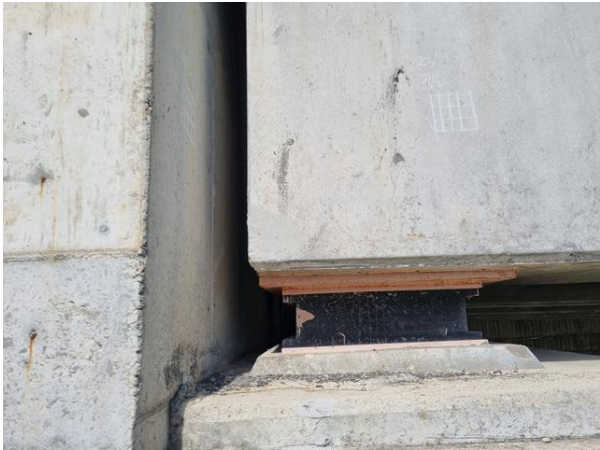
| 거더 | | | |
|---|---|---|---|
| 손상현황 | • S1-G5 파손(0.1×0.1)-보수완료 | 손상현황 | • S2 전경 |

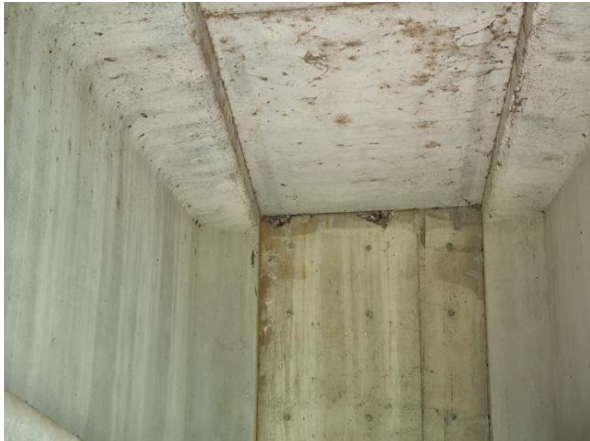
손상현황 • S1 G3~4바닥밋철근노출(0.2×0.3)

원 인 • 시공미흡, 피복부족 등

조치방안 • 단면보수+방청

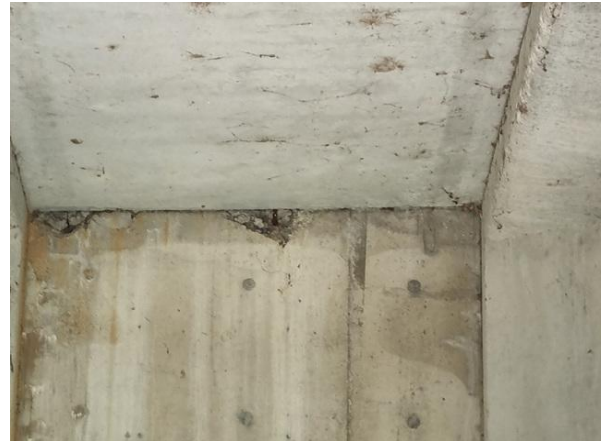
손상현황 • S1 G3~4바닥밋철근노출(0.2×0.3)

원 인 • 시공미흡, 피복부족 등

조치방안 • 단면보수+방청

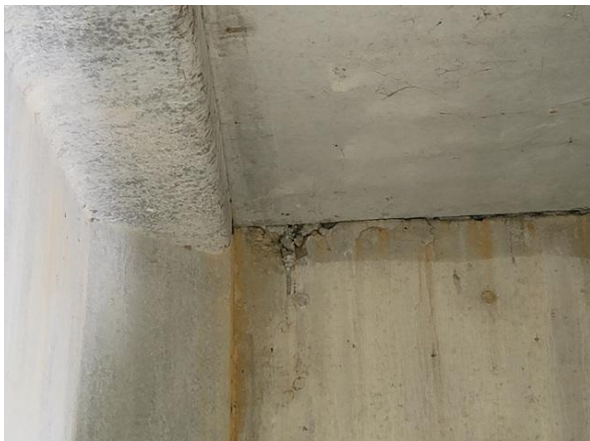
손상현황 • S1 G1~2 바닥(0.2×0.3)

원 인 • 시공미흡, 피복부족 등

조치방안 • 단면보수

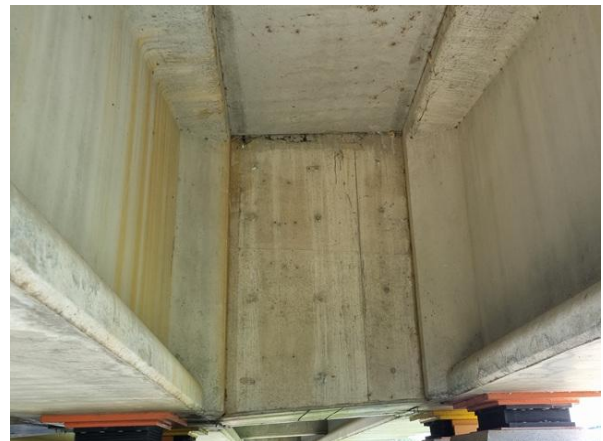
손상현황 • S1 G4~5 바닥밋철근노출(0.2×0.3)

원 인 • 시공미흡, 피복부족 등

조치방안 • 단면보수+방청

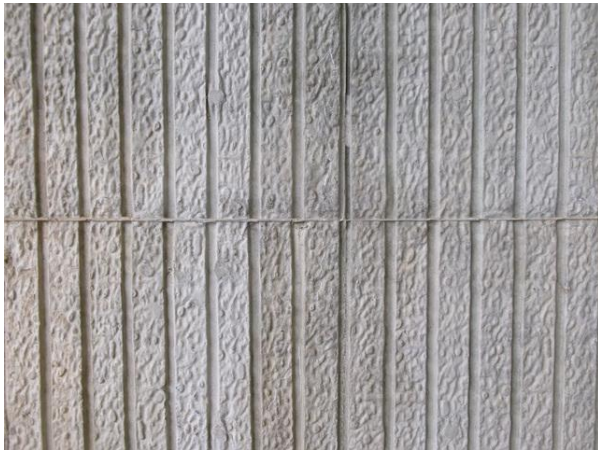
손상현황 • A1 균열(0.2mm/3.0)  
원 인 • 건조수축, 공용중 열화 등  
조치방안 • 표면보수

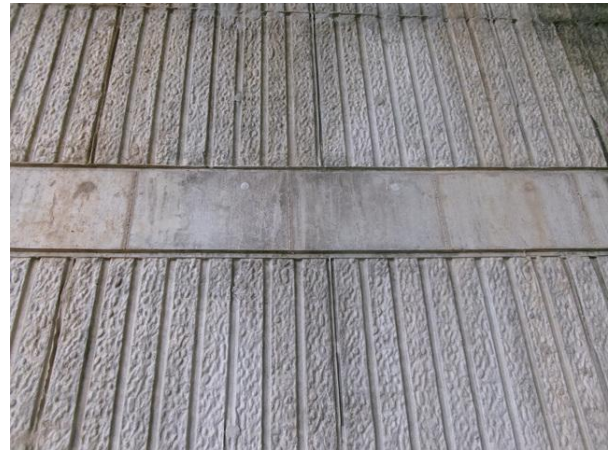
손상현황 • A1 균열(0.2mm/3.0)  
원 인 • 건조수축, 공용중 열화 등  
조치방안 • 표면보수

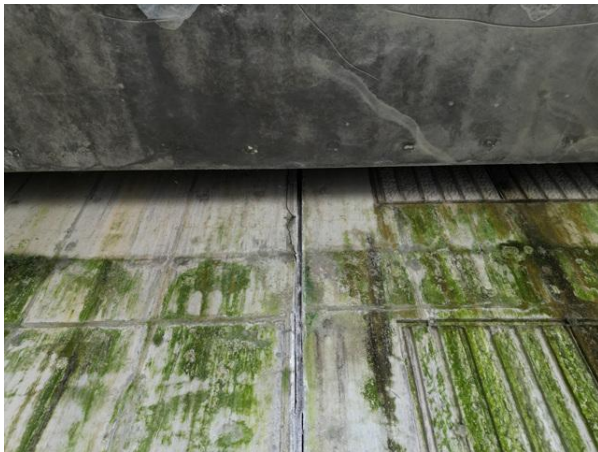
손상현황 • A2 층분리(0.1×1.0)  
원 인 • 시공미흡, 공용중 열화 등  
조치방안 • 단면보수

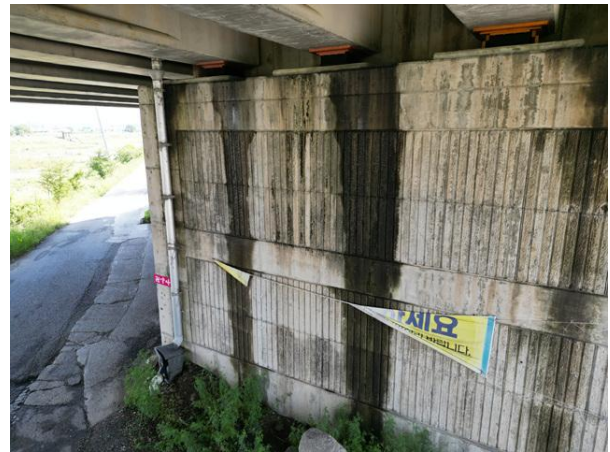
손상현황 • A2 누수흔적 (3.5×4.0)  
원 인 • 외부 우수유입  
조치방안 • 표면처리

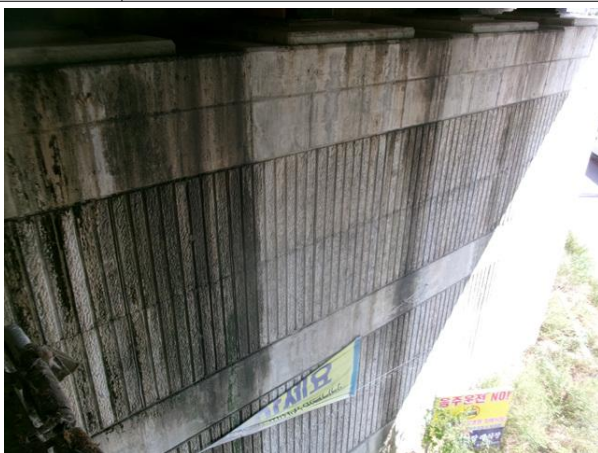
손상현황 • A2 누수흔적(1.0×4.0)  
원 인 • 외부 우수유입  
조치방안 • 표면처리

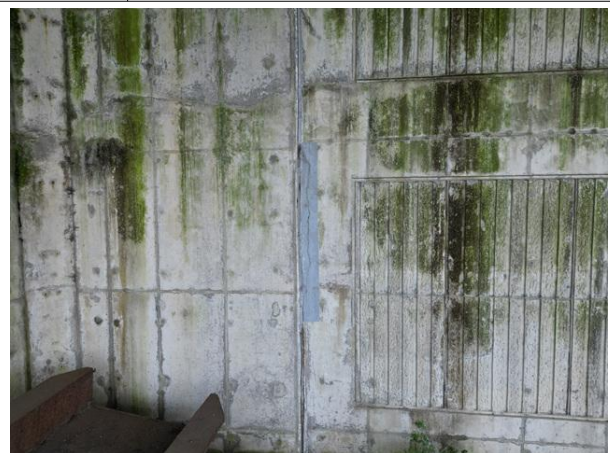
손상현황 • A2 균열 (0.2/2.0)  
원 인 • 건조수축, 공용중 열화 등  
조치방안 • 표면보수

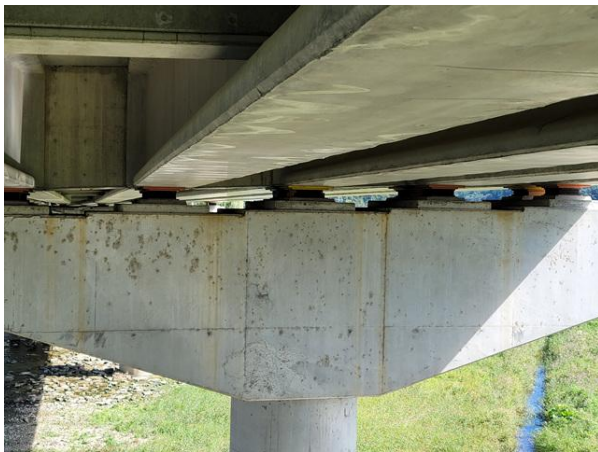
손상현황 • P1 코핑부 균열(0.2mm/0.5)  
원 인 • 초기 건조수축 등  
조치방안 • 표면처리

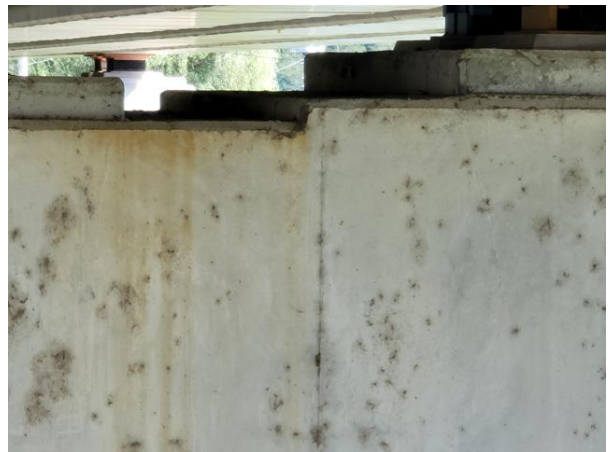
손상현황 • P1 코핑부 균열(0.2mm/0.5)  
원 인 • 초기 건조수축 등  
조치방안 • 표면처리

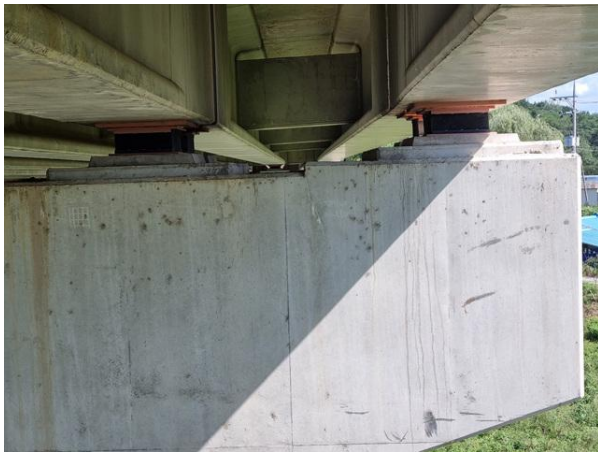
손상현황 • P2 균열부 백태(0.2m×1.0m)  
원 인 • 외부 우수유입  
조치방안 • 표면처리

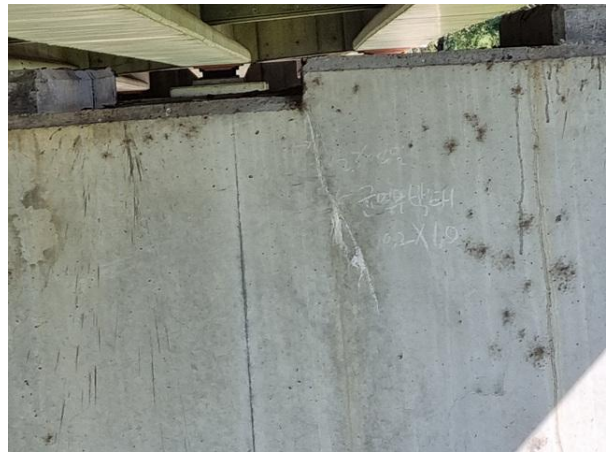
손상현황 • P2 균열부 백태(0.2m×1.0m)  
원 인 • 외부 우수유입  
조치방안 • 표면처리

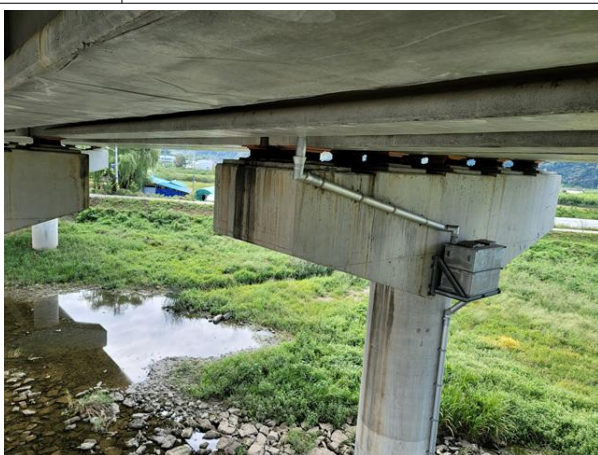
손상현황 • P2 코핑부 누수흔적(2.0×2.0)  
원 인 • 외부 우수유입  
조치방안 • 표면처리

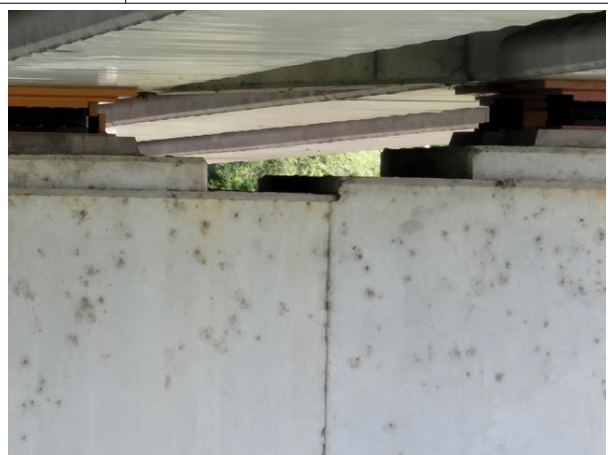
손상현황 • P3 코핑부 균열(0.2mm/0.5m)  
원 인 • 초기 건조수축 등  
조치방안 • 표면처리

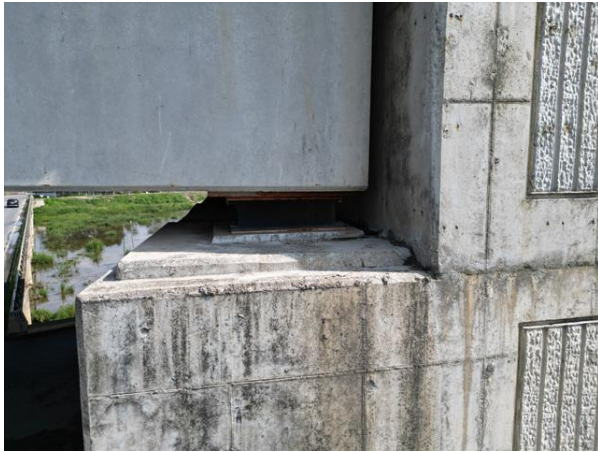
| 손상현황 | • A2-Sh5 플레이트 부식 |
| 원 인 | • 외부 우수유입 |

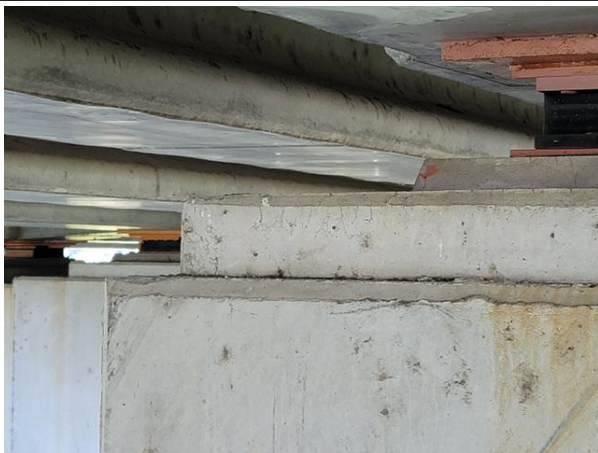
| 손상현황 | • P3-Sh1 망상균열(0.5mm/0.5) |
| 원 인 | • 건조수축, 다짐미흡 등 |

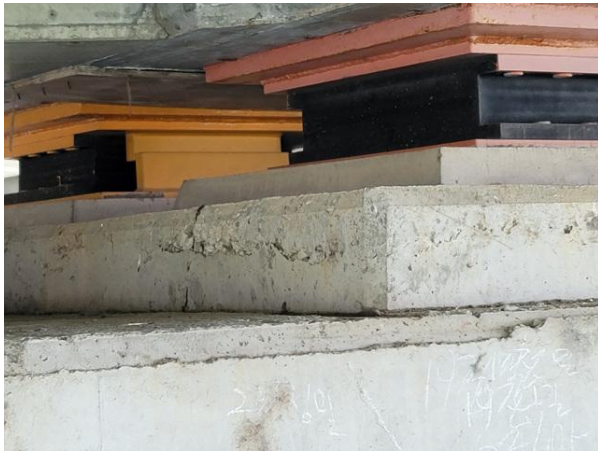
| 손상현황 | • P2-Sh2 재료분리 (0.1mm/0.5) |
| 원 인 | • 다짐미흡, 거푸집 조기탈영 등 |

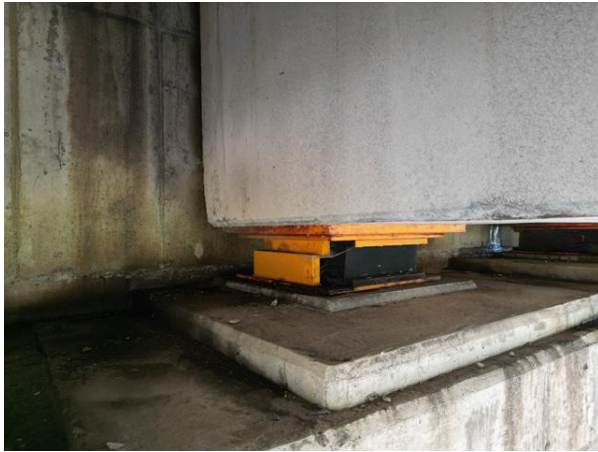
| 손상현황 | • A2-Sh3 플레이트 부식 |
| 원 인 | • 외부 우수유입 |

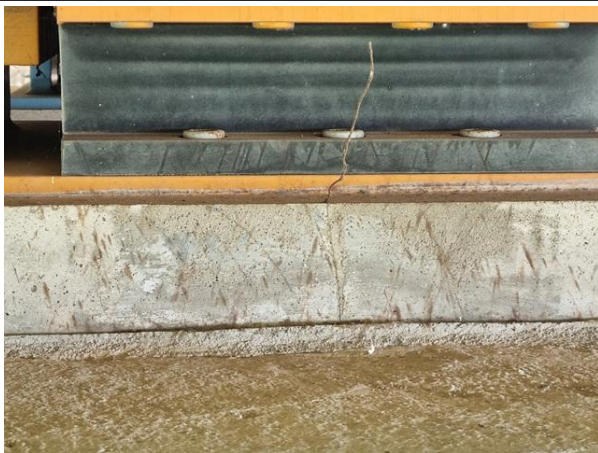
| 손상현황 | • P3-Sh3 균열 (0.1×0.2) |
| 원 인 | • 건조수축, 다짐미흡 등 |

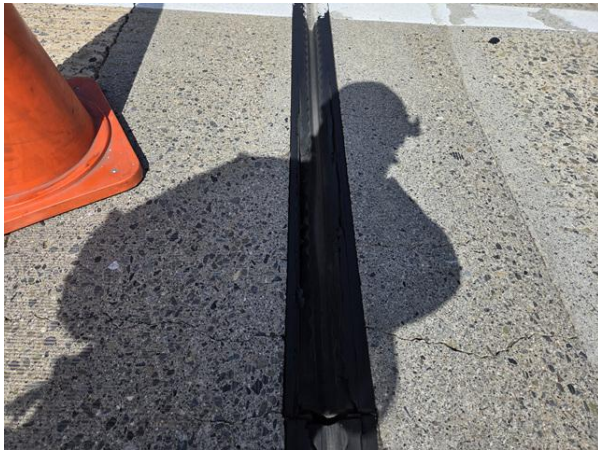
- A1 본체 고무재 파손
- 공용중 열화
- 정비

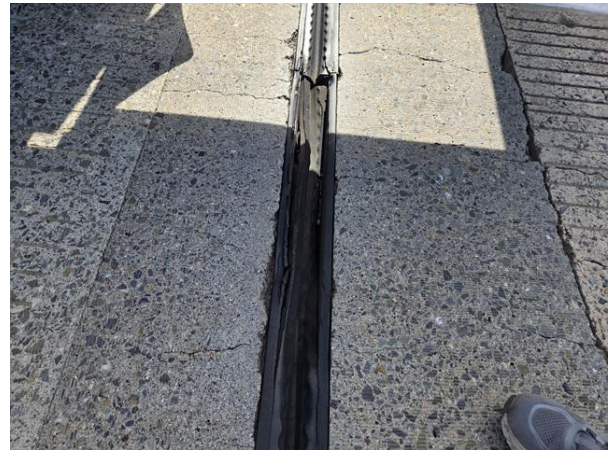
- A1 본체 고무재 파손
- 공용중 열화
- 정비

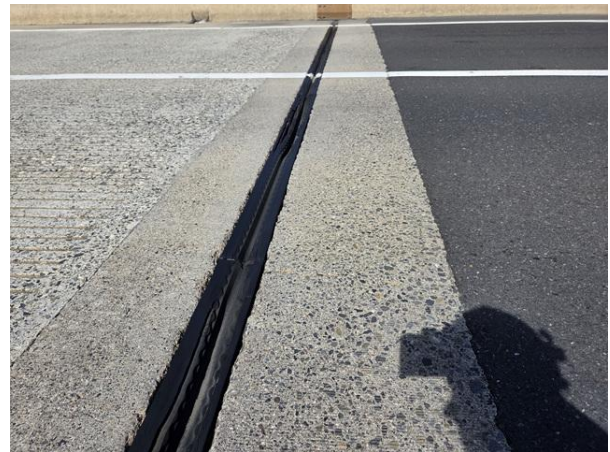
- A2 후타재 균열(0.2mm)
- 중차량, 공용중 열화 등
- 표면처리

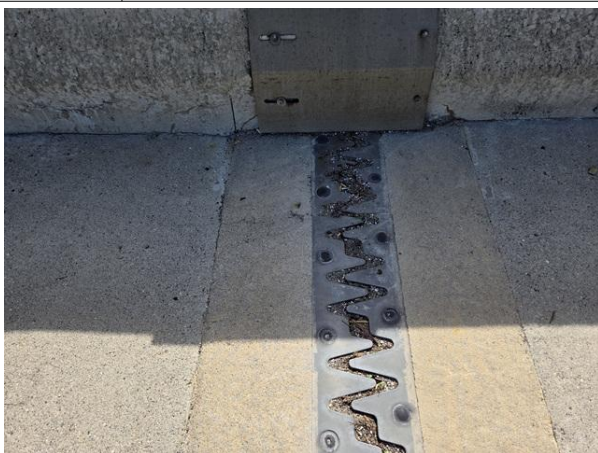
- P2 유간 토사퇴적
- 공용중 열화 등
- 청소

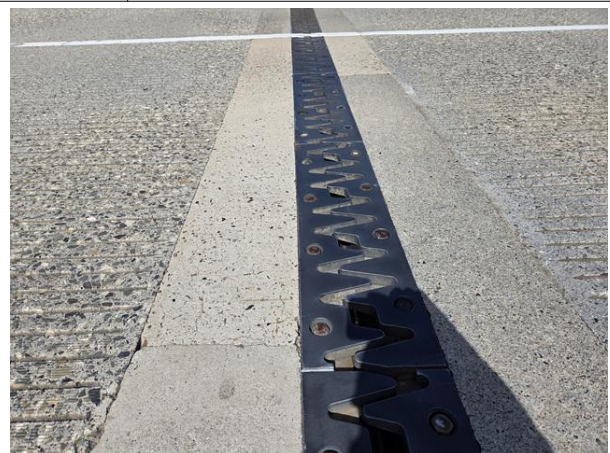
- P2 후타재 균열(0.2mm)
- 중차량, 공용중 열화 등
- 표면처리

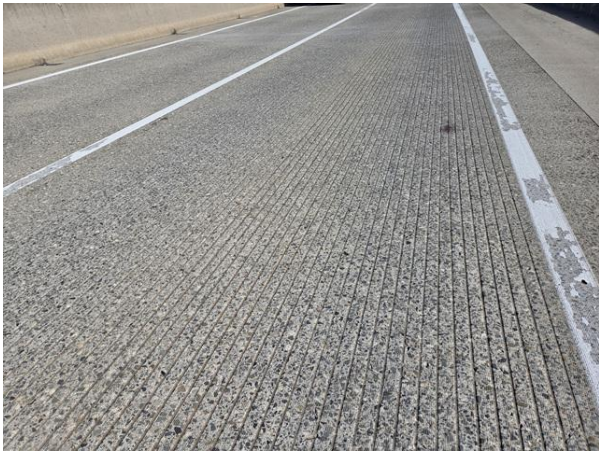
| 교면포장 | | | |
|---|---|---|---|
| 손상현황 | • S1 포장 망상균열(45.0×5.0) | 손상현황 | • S4 포장 망상균열(45.0×5.0) |
| 원 인 | • 중차량 통행, 공용중 열화 등 | 원 인 | • 중차량 통행, 공용중 열화 등 |

| 교면포장 | | | |
|---|---|---|---|
| 조치방안 | • 표면처리 | 조치방안 | • 표면처리 |

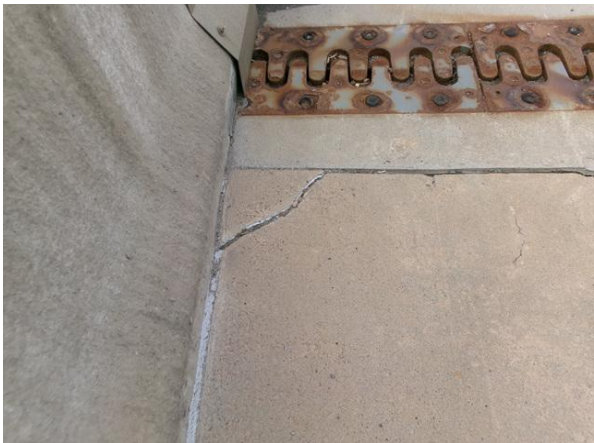
| 교면포장 | | | |
|---|---|---|---|
| 손상현황 | • S7 파손(0.3×0.3) | 손상현황 | • S7 접속부 이격(L=2.0m) |
| 원 인 | • 장기공용, 접속부 침하 | 원 인 | • 장기공용, 우수유입 |

| 교면포장 | | | |
|---|---|---|---|
| 조치방안 | • 단면보수 | 조치방안 | • 주의관찰 |

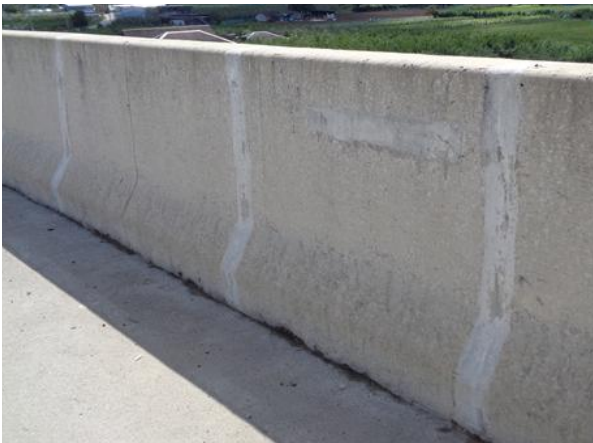
| 방호벽 및 중분대 | | | |
|---|---|---|---|
| 손상현황 | • S2 균열부 백태(0.2m×1.0m) | 손상현황 | • S3 균열부 백태(0.2m×1.0m) |
| 원 인 | • 외부 우수유입 | 원 인 | • 외부 우수유입 |

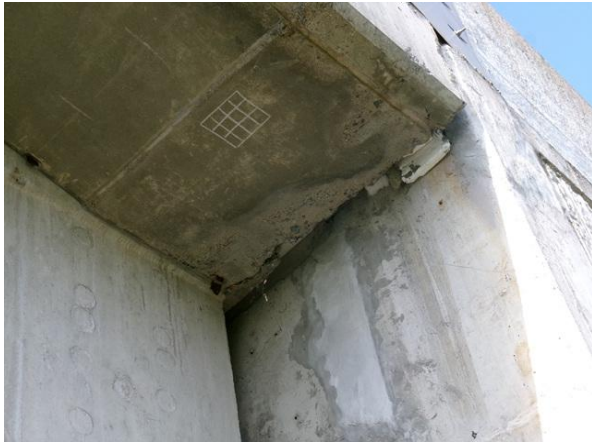
손상현황 • S1 파손(0.2m×0.5m)

원 인 • 외부충격

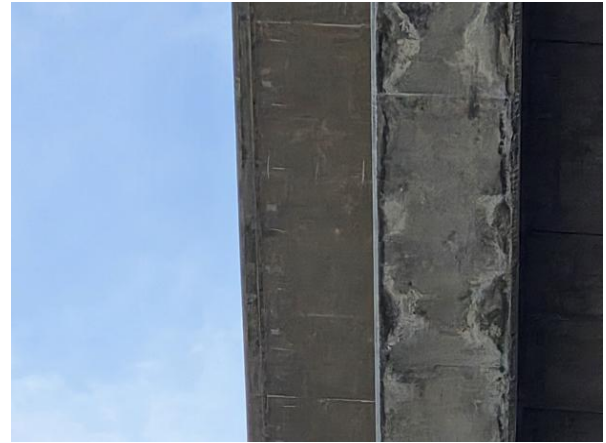
손상현황 • S2 균열(0.1mm/1.0m)

원 인 • 건조수축, 공용중 열화 등

조치방안 • 표면보수

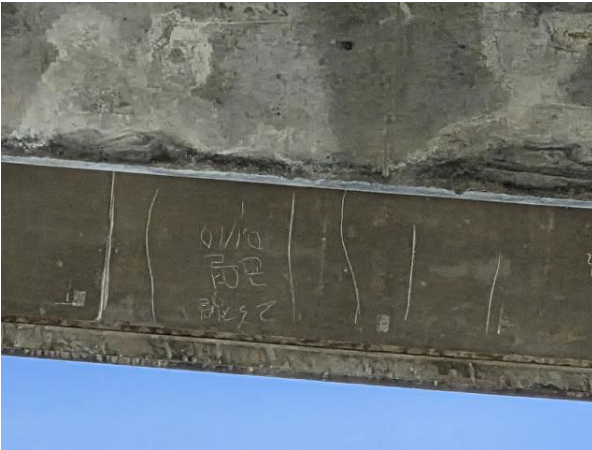
손상현황 • S3 균열(0.1mm/1.0m)

원 인 • 건조수축, 공용중 열화 등

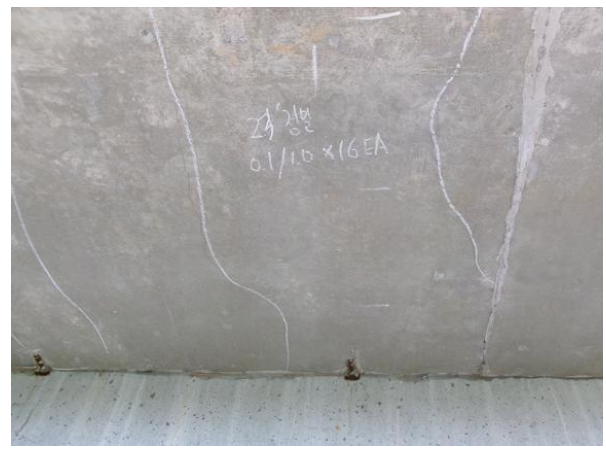
손상현황 • S4 균열(0.1mm/1.0m)

원 인 • 건조수축, 공용중 열화 등

조치방안 • 표면보수

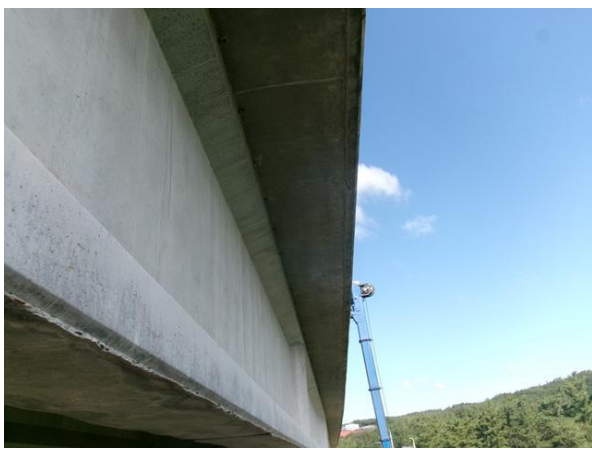
손상현황 • S4 균열(0.1mm/1.0m)

원 인 • 건조수축, 공용중 열화 등

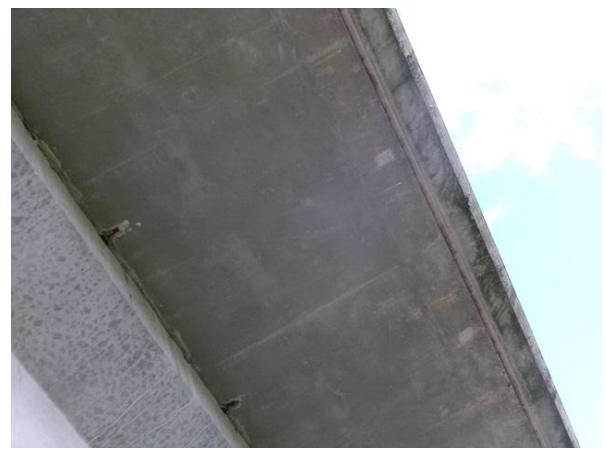
손상현황 • S4 균열(0.1mm/1.0m)

조치방안 • 표면보수

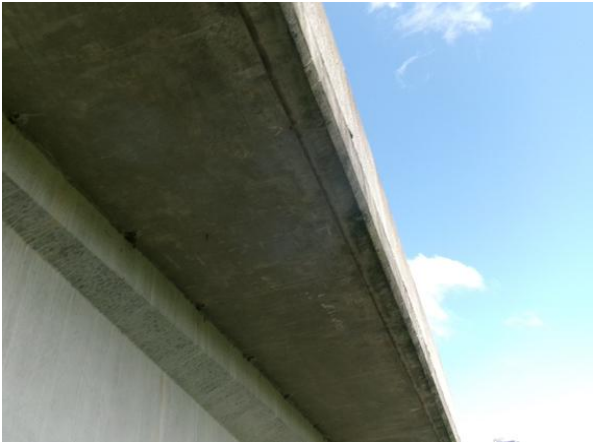
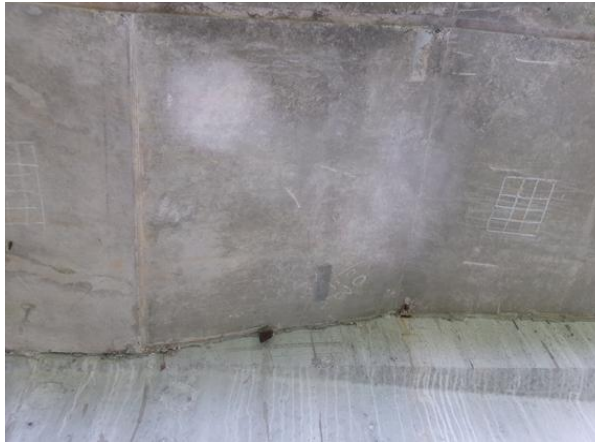
| 바닥판하면 | | | |
|---|---|---|---|
| 손상현황 | • S4 균열(0.2mm/1.0m) | 손상현황 | • S2 균열(0.1mm/1.0m) |
| 원 인 | • 건조수축, 공용중 열화 등 | 원 인 | • 건조수축, 공용중 열화 등 |

| 바닥판하면 | | | |
|---|---|---|---|
| 조치방안 | • 표면보수 | 조치방안 | • 표면보수 |

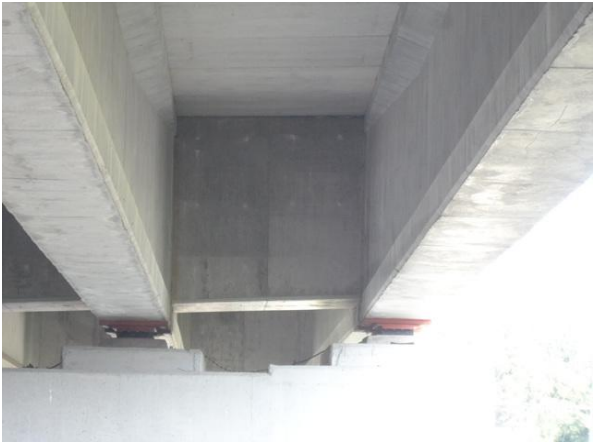
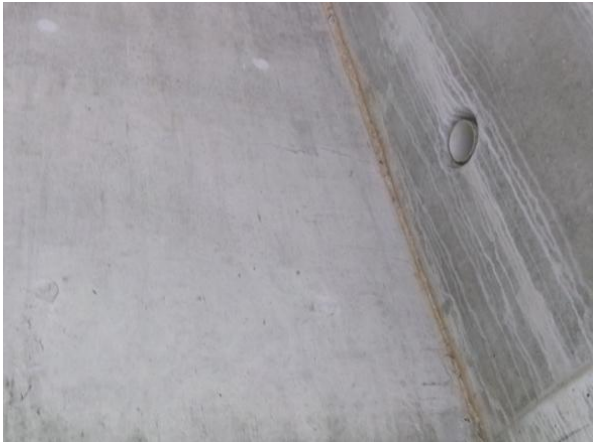
| 가로보 | | | |
|---|---|---|---|
| 손상현황 | • S4 층분리(0.3m×0.2m) | 손상현황 | • S4 층분리(0.3m×0.2m) |
| 원 인 | • 다짐미흡, 거푸집 조기탈영 등 | 원 인 | • 다짐미흡, 거푸집 조기탈영 등 |

| 가로보 | | | |
|---|---|---|---|
| 조치방안 | • 단면보수 | 조치방안 | • 단면보수 |

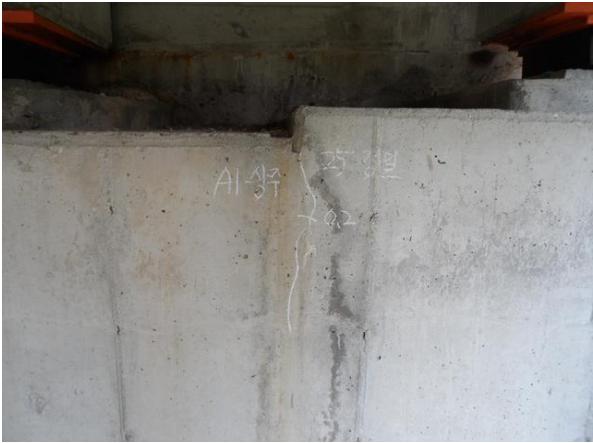
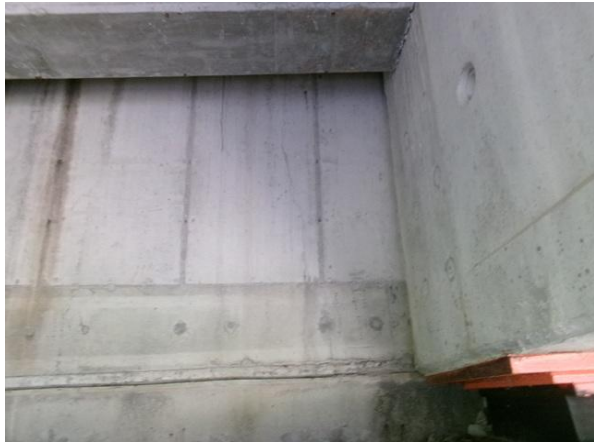
| 교대 | | | |
|---|---|---|---|
| 손상현황 | • A1 균열(0.2mm/0.5m) | 손상현황 | • A1 균열(0.2mm/2.0m) |
| 원 인 | • 건조수축, 공용중 열화 등 | 원 인 | • 건조수축, 공용중 열화 등 |

| 교대 | | | |
|---|---|---|---|
| 조치방안 | • 표면보수 | 조치방안 | • 표면보수 |

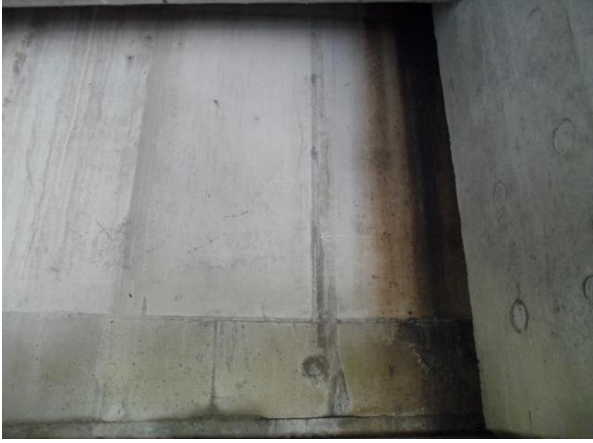
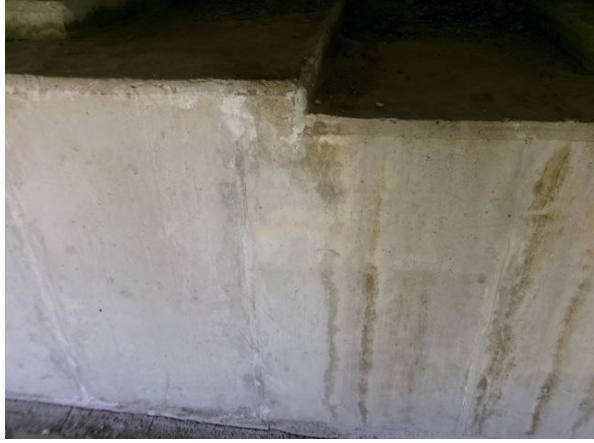
| 교대 | | | |
|---|---|---|---|
| 손상현황 | • A1 균열(0.2mm/2.0m) | 손상현황 | • A2 균열(0.2mm/2.0m) |
| 원 인 | • 건조수축, 공용중 열화 등 | 원 인 | • 건조수축, 공용중 열화 등 |

| 교대 | | | |
|---|---|---|---|
| 조치방안 | • 표면보수 | 조치방안 | • 표면보수 |

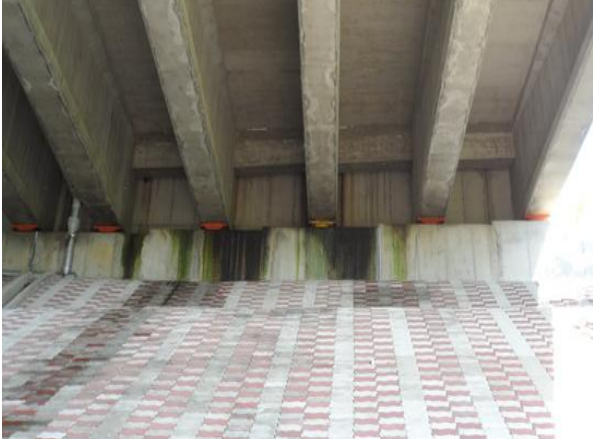
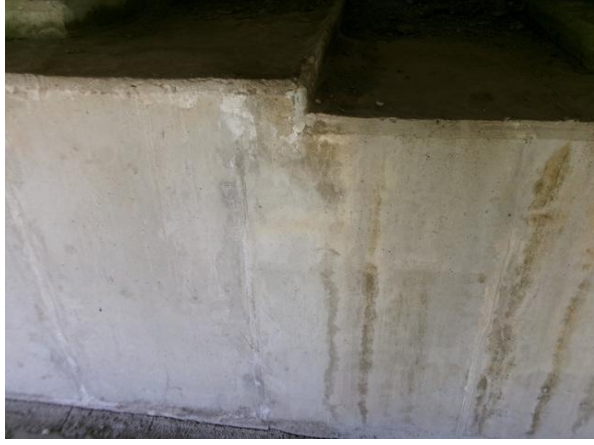
| 교대 | | | |
|---|---|---|---|
| 손상현황 | • A1 누수흔적(4.0m×4.0m) | 손상현황 | • A2 균열(0.1mm/1.0m) |
| 원 인 | • 외부 우수유입 | 원 인 | • 건조수축, 공용중 열화 등 |

| 교대 | | | |
|---|---|---|---|
| 조치방안 | • 표면보수 | 조치방안 | • 표면보수 |

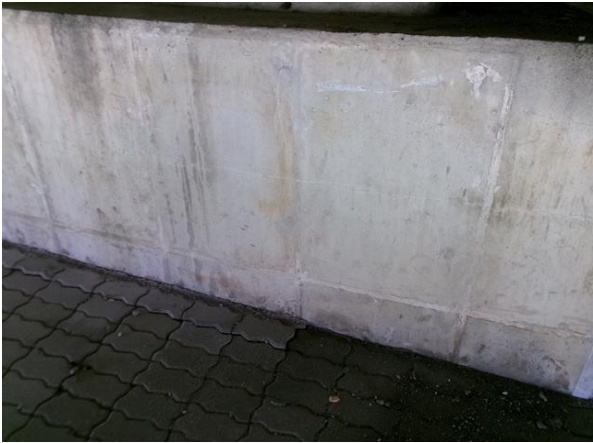
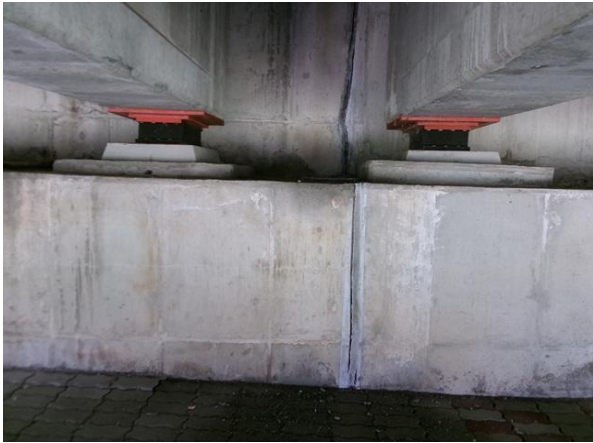
| 교대 | | | |
|---|---|---|---|
| 손상현황 | • A2 망상균열 (1.0m×1.0m) | 손상현황 | • A2 실란트 파손 |
| 원 인 | • 건조수축, 공용중 열화 등 | 원 인 | • 공용중 열화 등 |

| 교대 | | | |
|---|---|---|---|
| 조치방안 | • 표면보수 | 조치방안 | • 실란트 주입 |

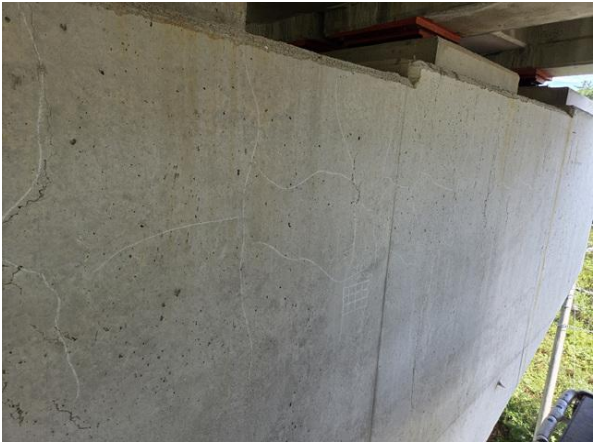
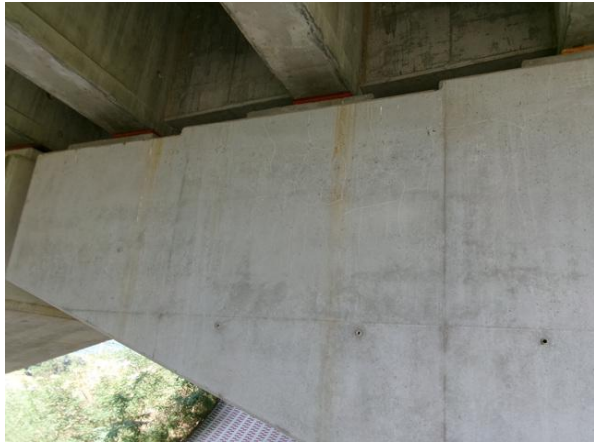
| 교각 | | | |
|---|---|---|---|
| 손상현황 | • P1 코핑부 망상균열(10.0m×2.0m) | 손상현황 | • P1 코핑부 망상균열(10.0m×2.0m) |
| 원 인 | • 초기 건조수축 등 | 원 인 | • 초기 건조수축 등 |

| 교각 | | | |
|---|---|---|---|
| 조치방안 | • 표면처리 | 조치방안 | • 표면처리 |

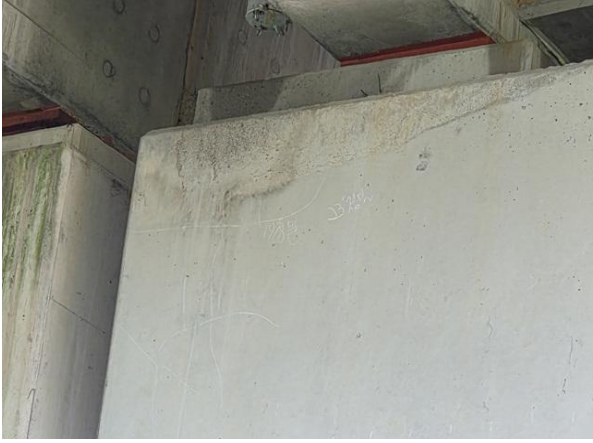
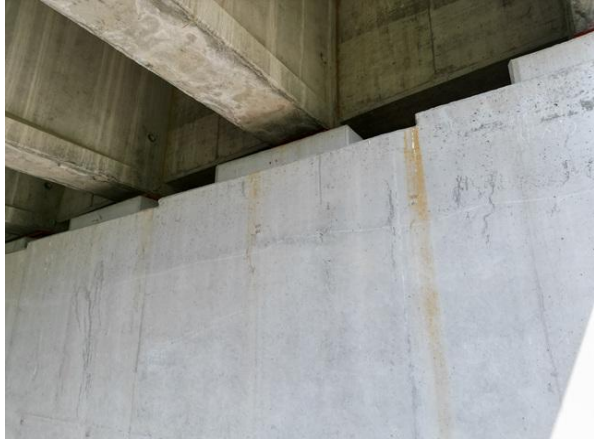
| 교각 | | | |
|---|---|---|---|
| 손상현황 | • P2 코핑부 망상균열(10.0m×2.0m) | 손상현황 | • P2 코핑부 표면박리(9.0m×1.0m) |
| 원 인 | • 초기 건조수축 등 | 원 인 | • 다짐미흡, 거푸집 조기탈영 등 |

| 교각 | | | |
|---|---|---|---|
| 조치방안 | • 표면처리 | 조치방안 | • 단면보수 |

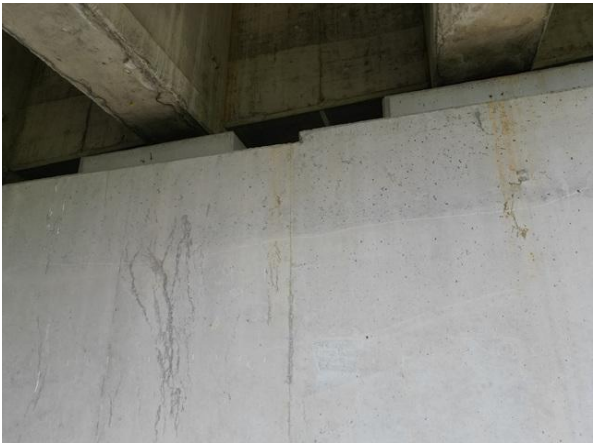
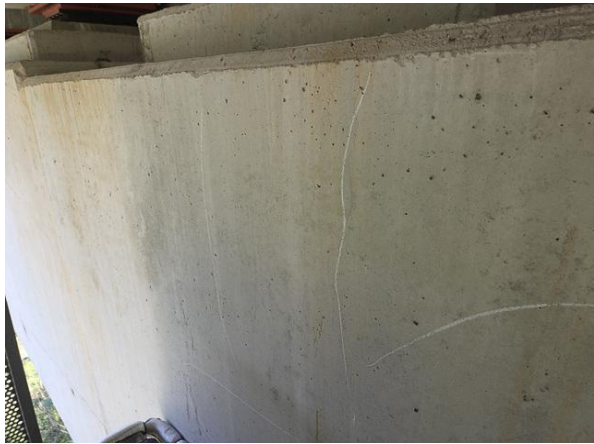
| 교각 | | | |
|---|---|---|---|
| 손상현황 | • P2 코핑부 표면박리(9.0m×1.0m) | 손상현황 | • P3 코핑부 망상균열(10.0m×2.0m) |
| 원 인 | • 다짐미흡, 거푸집 조기탈영 등 | 원 인 | • 초기 건조수축 등 |

| 교각 | | | |
|---|---|---|---|
| 조치방안 | • 단면보수 | 조치방안 | • 표면처리 |

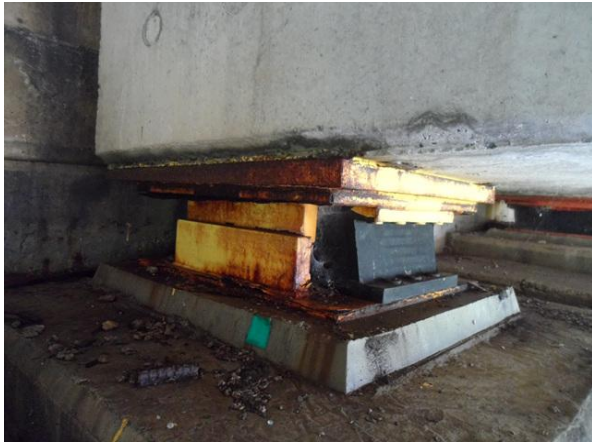
- 손상현황
- A1-Sh3 플레이트 부식
- 원 인
- 외부 우수유입
- 조치방안
- 재도장

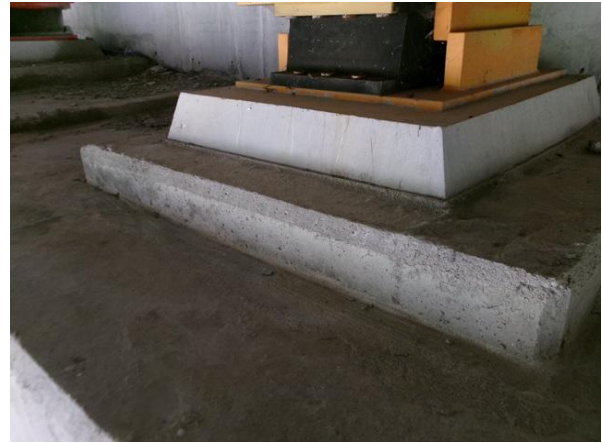
- 손상현황
- A2-Sh2 몰탈 균열(0.2mm/0.1m)
- 원 인
- 초기 건조수축 등
- 조치방안
- 표면처리

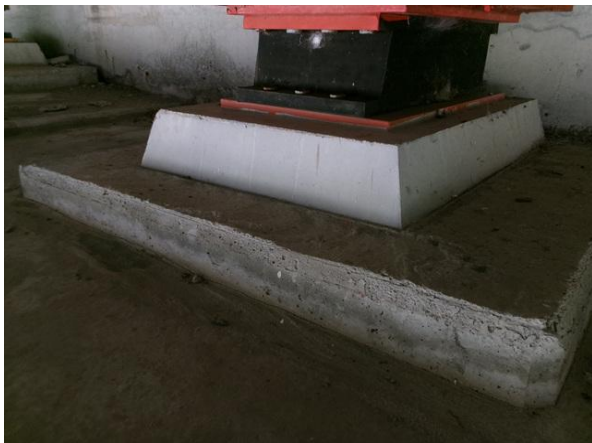
- 손상현황
- A2-Sh3 몰탈 균열(0.1mm/0.1m)
- 원 인
- 초기 건조수축 등
- 조치방안
- 표면처리

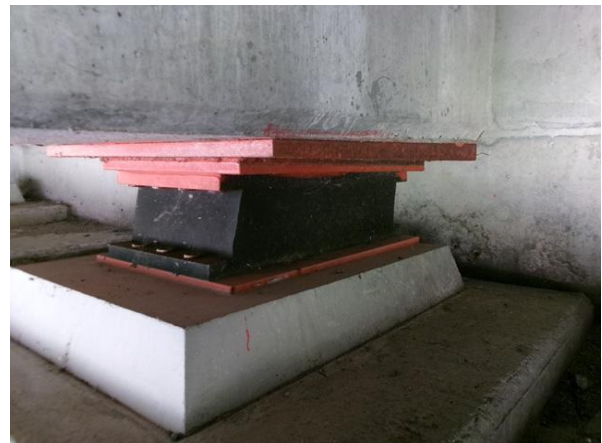
- 손상현황
- A2-Sh5 플레이트 부식
- 원 인
- 외부 우수유입
- 조치방안
- 재도장

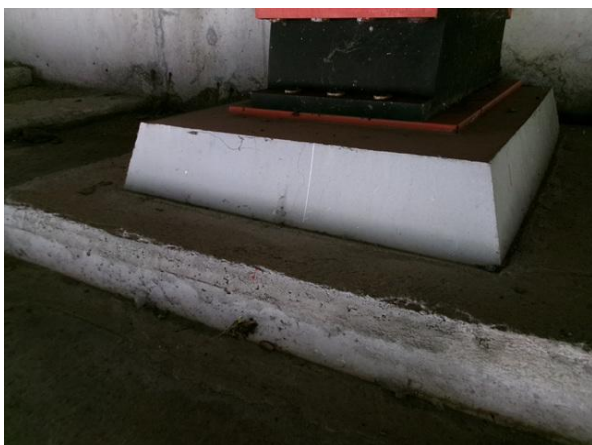
- 손상현황
- A2-Sh5 몰탈 균열(0.1mm/0.1m)
- 원 인
- 초기 건조수축 등
- 조치방안
- 표면처리

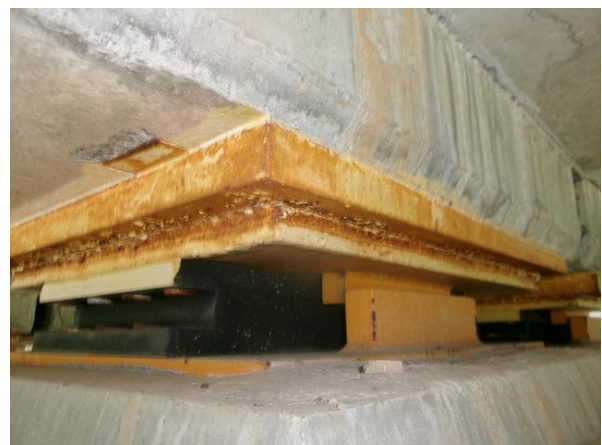
- 손상현황
- P1-Sh8 플레이트 부식
- 원 인
- 외부 우수유입
- 조치방안
- 재도장

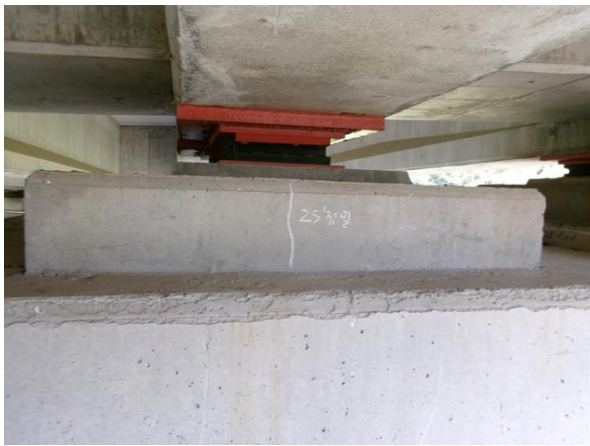
손상현황 • P1-Sh7 균열(0.2mm/0.3m)  
원 인 • 초기 건조수축 등  
조치방안 • 표면처리

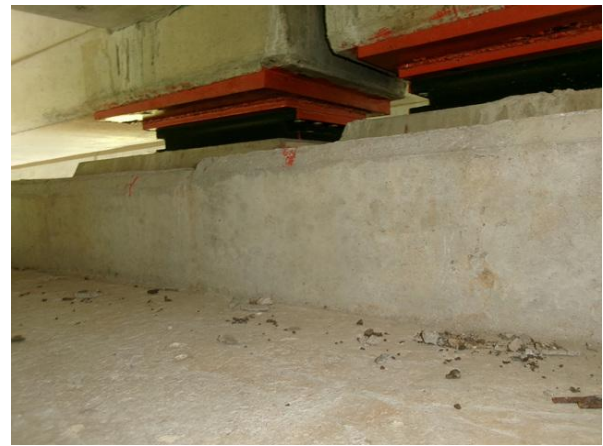
손상현황 • P1-Sh9 몰탈 균열(0.1mm/0.2m)  
원 인 • 초기 건조수축 등  
조치방안 • 표면처리

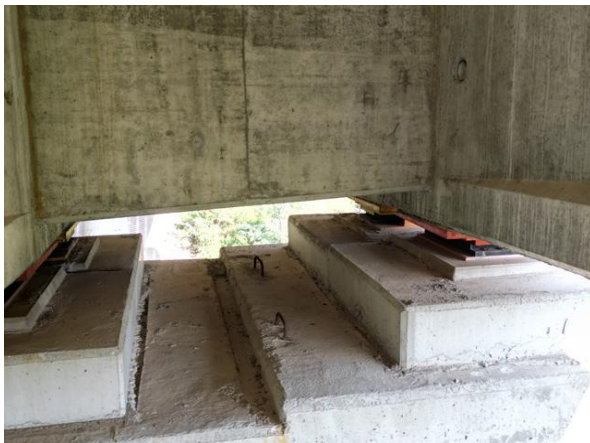
손상현황 • P2-Sh6 재료분리(0.1m×1.0m)  
원 인 • 다짐미흡, 거푸집 조기탈영 등  
조치방안 • 단면보수

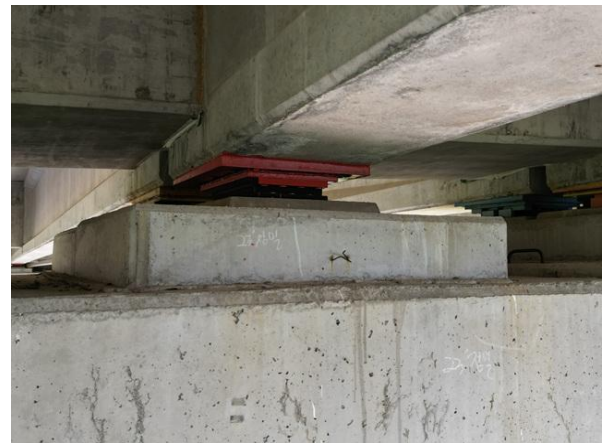
손상현황 • P2-Sh8 몰탈 균열(0.1mm/0.3m)  
원 인 • 초기 건조수축 등  
조치방안 • 표면처리

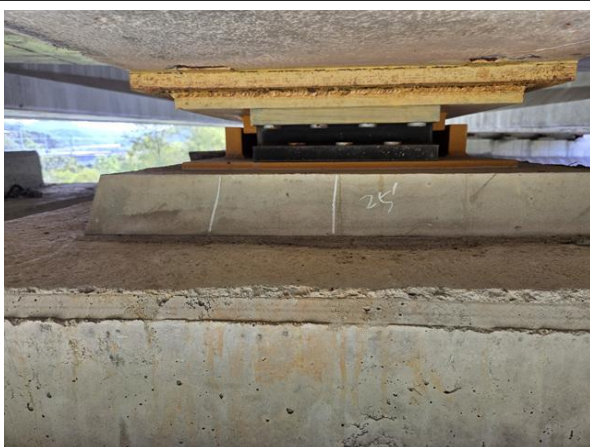
손상현황 • P3-Sh3 몰탈 균열(0.1mm/0.2m)  
원 인 • 초기 건조수축 등  
조치방안 • 표면처리

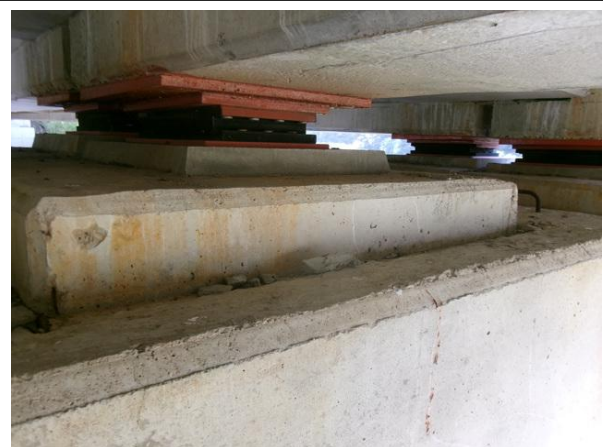
손상현황 • P3-Sh4 받침 균열(0.1mm/0.3m)  
원 인 • 초기 건조수축 등  
조치방안 • 표면처리
