가래실교

## 작업사진 및 손상현황

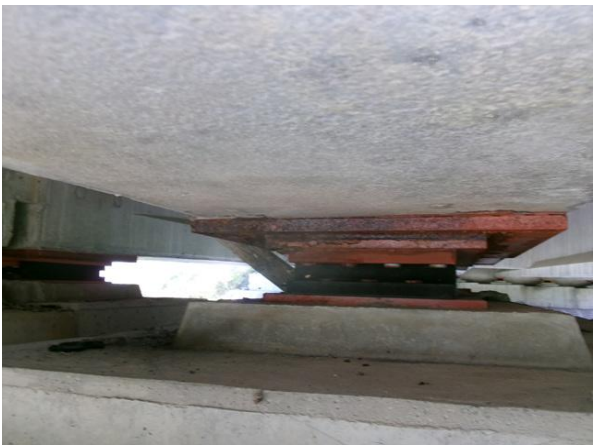
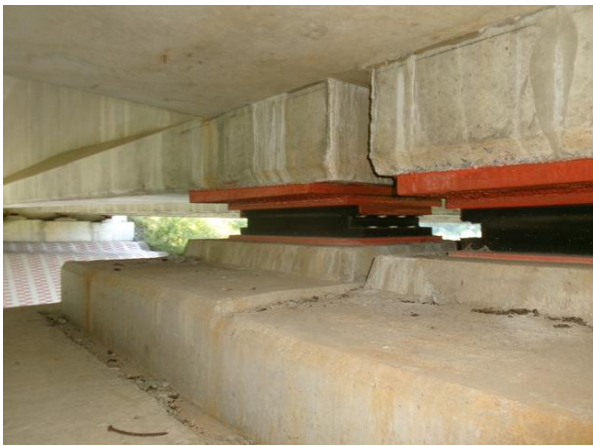
| 교량반침 | | | |
|---|---|---|---|
| 손상현황 | • P3-Sh8 플레이트 부식 | 손상현황 | • P3-Sh9 플레이트 부식 |
| 원 인 | • 외부 우수유입 | 원 인 | • 외부 우수유입 |

| 교량반침 | | | |
|---|---|---|---|
| 조치방안 | • 재도장 | 조치방안 | • 재도장 |

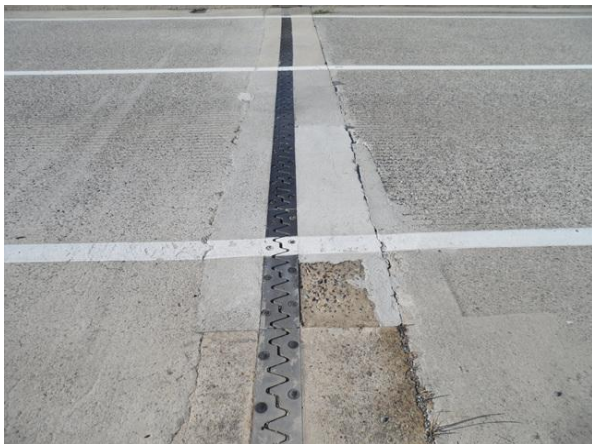
- A1 후타재 균열 (0.2mm)
- 초기 건조수축 등
- 표면처리

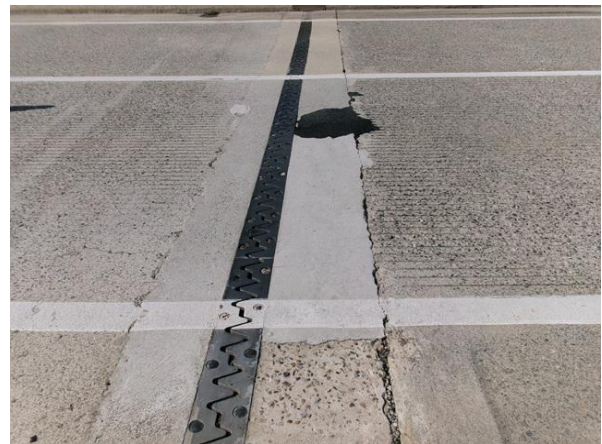
- A1 후타재 균열 (0.5m×2.0m)
- 초기 건조수축 등
- 표면처리

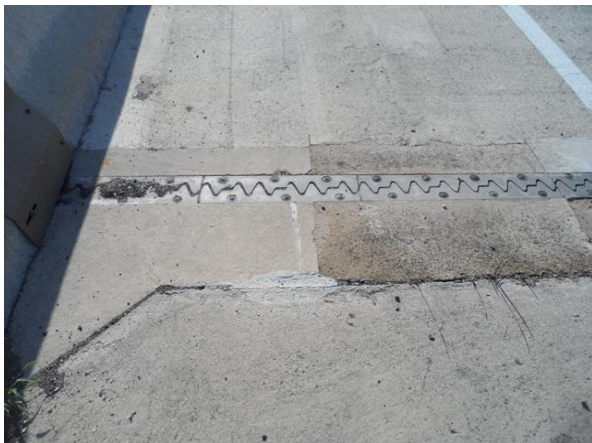
- A1 후타재 파손 (0.1m×0.3m) -보수-
- -
- -

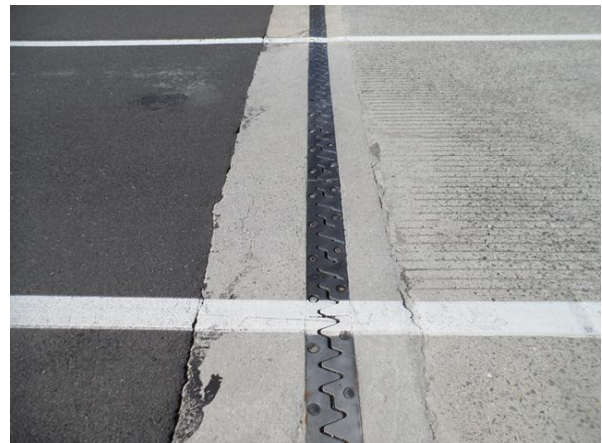
- A2 후타재 균열 (0.5m×3.0m)
- 초기 건조수축 등
- 표면처리

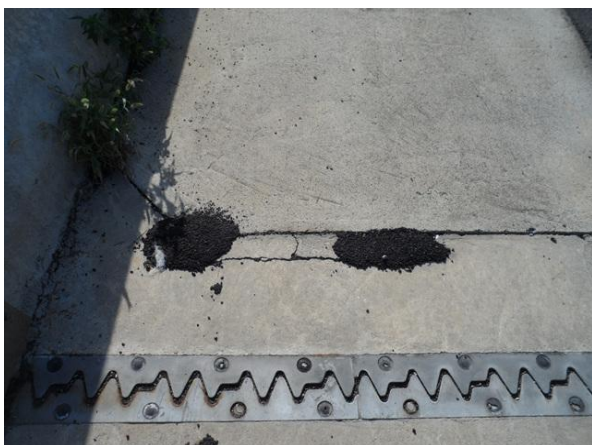
- A2 후타재 박락 (0.2m×2.0m) -일부보수-
- 중차량, 공용중 열화 등
- 단면보수

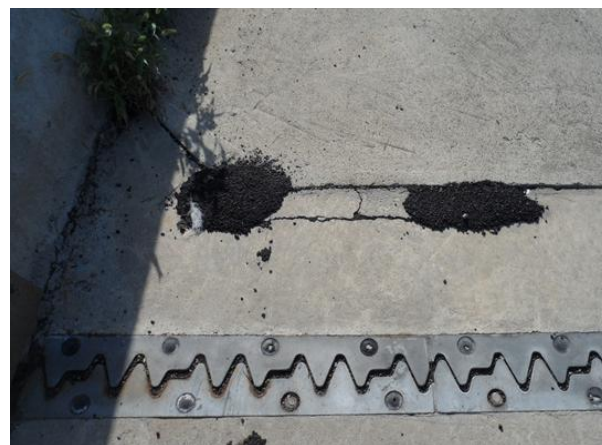
- A2 후타재 박락 (0.2m×2.0m)
- 중차량, 공용중 열화 등
- 단면보수

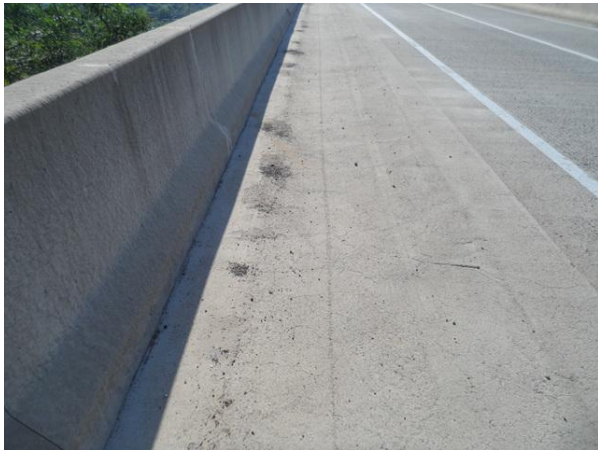
손상현황 • S1 망상균열(30.0m×3.0m)

원 인 • 공용중 열화

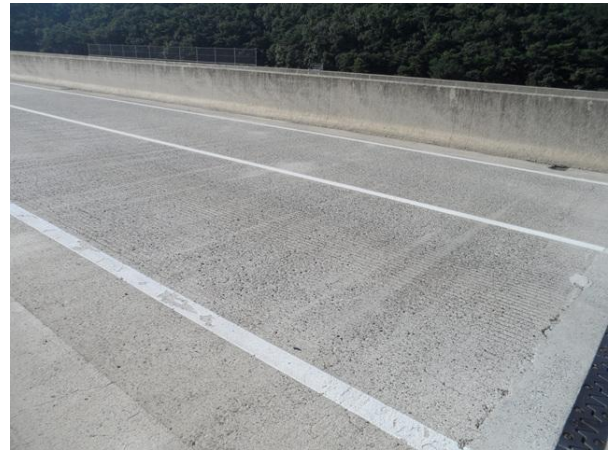
손상현황 • S1 재료분리(30.0m×7.0m)

원 인 • 공용중 열화

조치방안 • 주의관찰

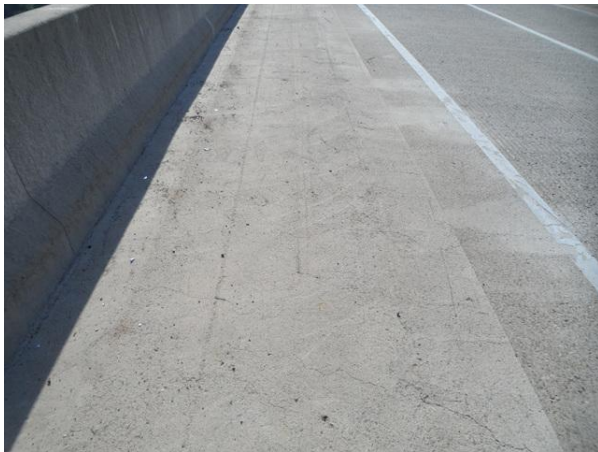
손상현황 • S2 망상균열(30.0m×3.0m)

원 인 • 공용중 열화

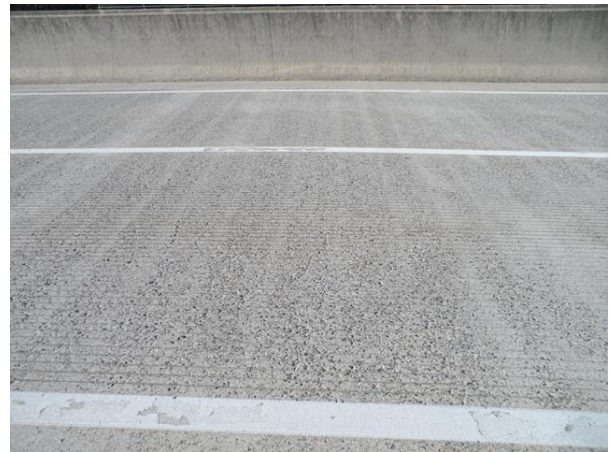
손상현황 • S2 재료분리(30.0m×7.0m)

원 인 • 공용중 열화

조치방안 • 주의관찰

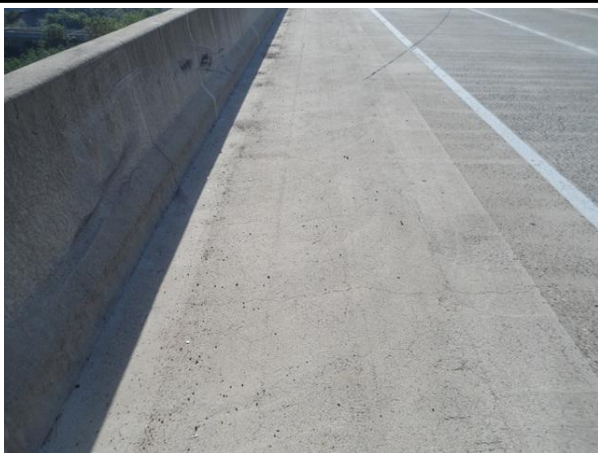
손상현황 • S3 망상균열(30.0m×3.0m)

원 인 • 공용중 열화

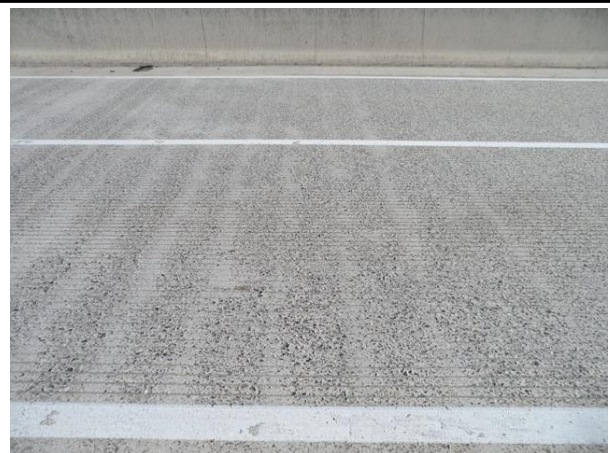
손상현황 • S3 재료분리(30.0m×7.0m)

조치방안 • 주의관찰

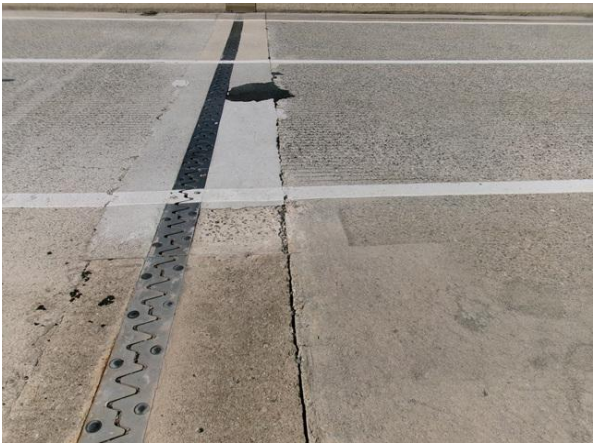
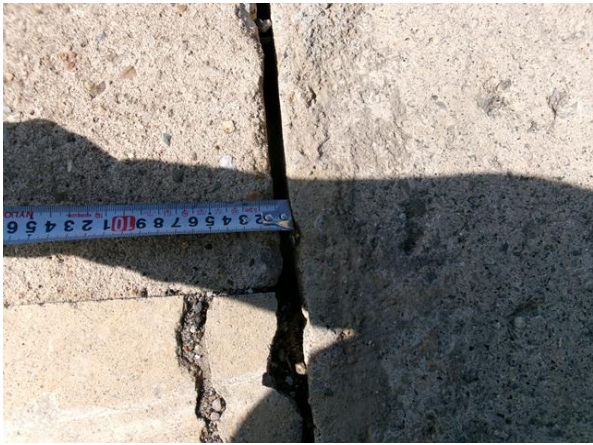
| 교면포장 | | | |
|---|---|---|---|
| 손상현황 | • S1 접속부 이격(10.0m) | 손상현황 | • S1 접속부 이격(10.0m) |
| 원 인 | • 접속부 침하 등 | 원 인 | • 접속부 침하 등 |

| 교면포장 | | | |
|---|---|---|---|
| 조치방안 | • 주의관찰 | 조치방안 | • 주의관찰 |

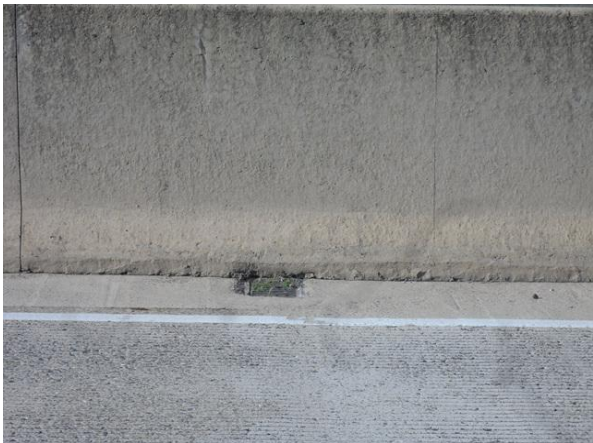
| 배수시설 | | | |
|---|---|---|---|
| 손상현황 | • 배수시설 상태양호 | 손상현황 | • 배수시설 상태양호 |

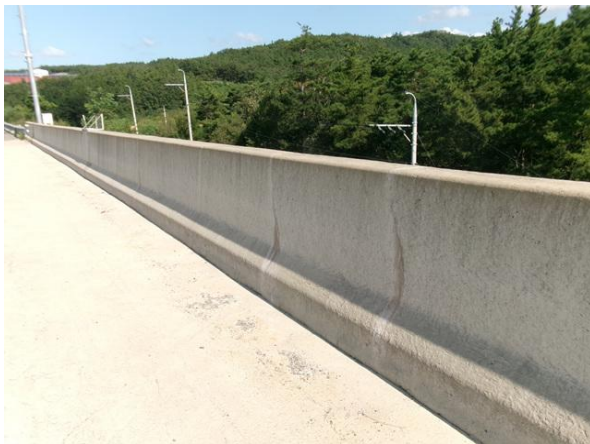
손상현황 • S1 균열부 백태 (0.2m×1.5m)

원 인 • 외부 우수유입

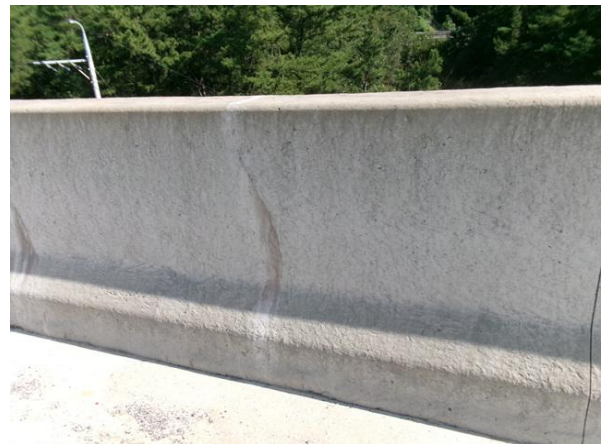
손상현황 • S1 균열부 백태 (0.2m×1.5m)

원 인 • 외부 우수유입

조치방안 • 표면처리

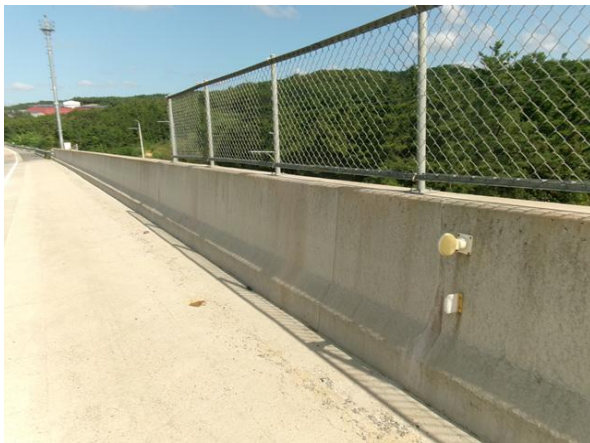
손상현황 • S2 균열부 백태 (0.2m×1.5m)

원 인 • 외부 우수유입

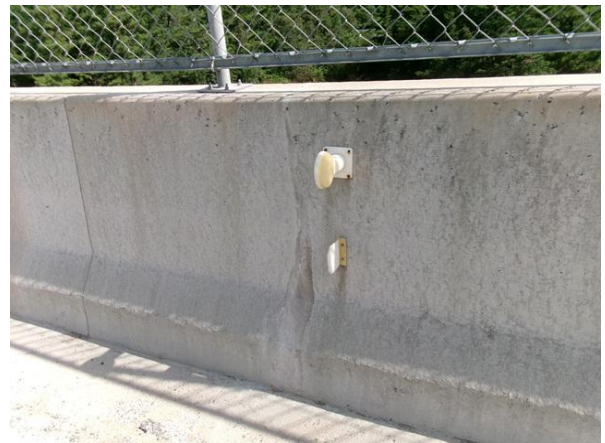
손상현황 • S3 균열부 백태 (0.2m×1.5m)

원 인 • 외부 우수유입

조치방안 • 표면처리

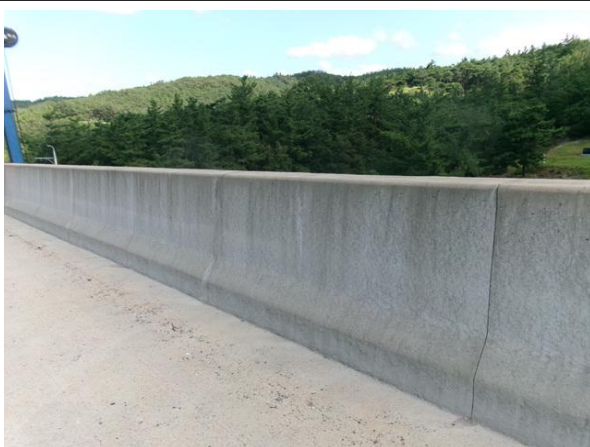
손상현황 • S3 균열부 백태 (0.2m×1.5m)

원 인 • 외부 우수유입

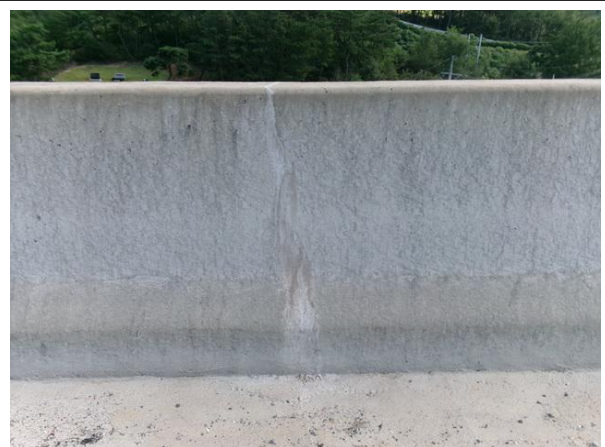
손상현황 • S3 균열부 백태 (0.2m×1.5m)

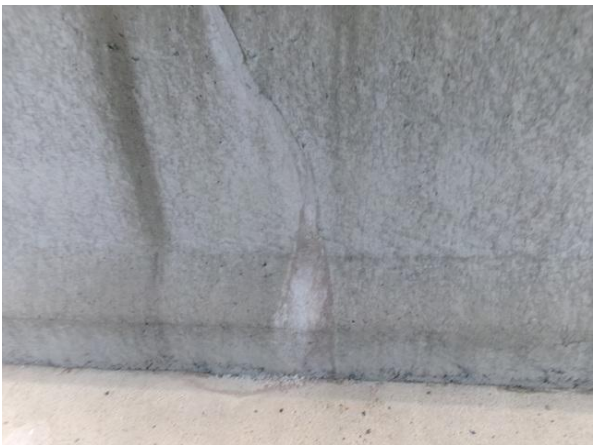
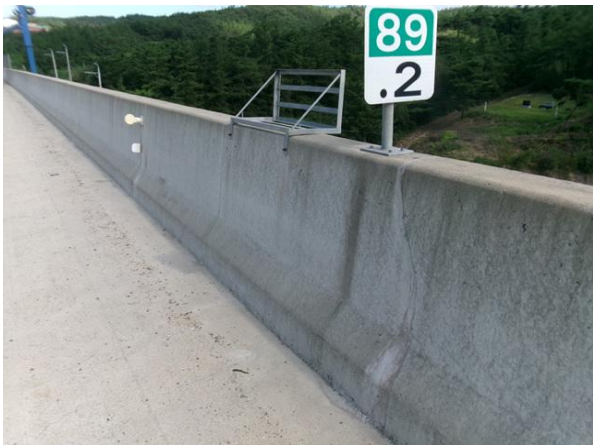
| 방호벽 및 중분대 | | | |

| 방호벽 및 중분대 | | | |
|---|---|---|---|
| 손상현황 | • S4 균열부 백태 (0.2m×1.5m) | 손상현황 | • S4 균열부 백태 (0.2m×1.5m) |
| 원 인 | • 외부 우수유입 | 원 인 | • 외부 우수유입 |

| 방호벽 및 중분대 | | | |
|---|---|---|---|
| 조치방안 | • 표면처리 | 조치방안 | • 표면처리 |

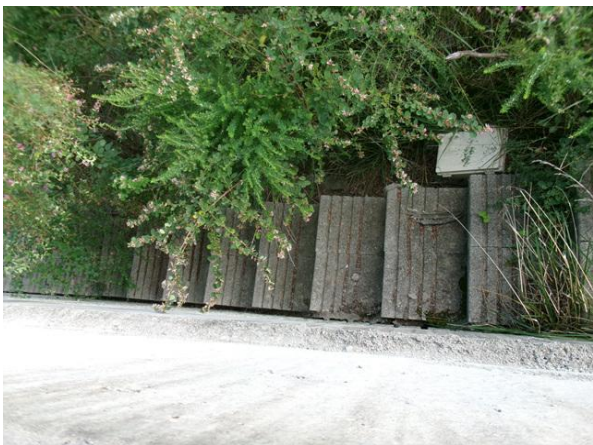
| 점검시설 | | | |

| 점검시설 | | | |
|---|---|---|---|
| 손상현황 | • 점검계단 상태양호 | 손상현황 | • 점검계단 상태양호 |

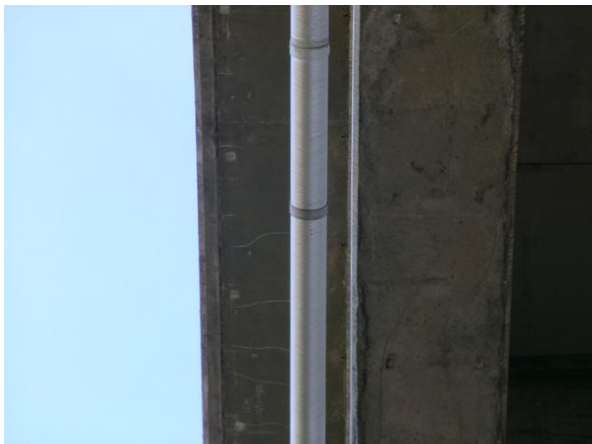
- S1 균열(0.3mm미만)
- 건조수축, 공용중 열화 등
- 표면보수

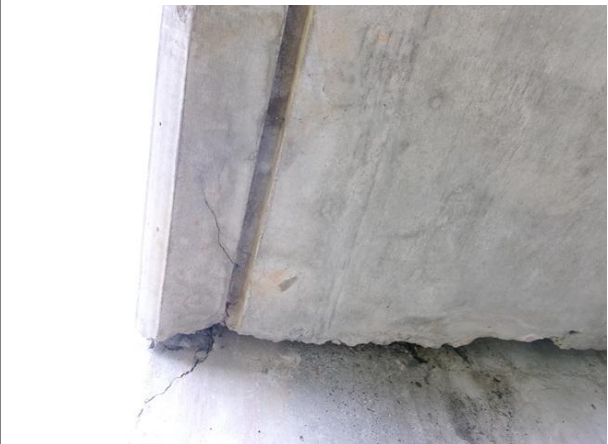
- S1 파손(0.3×0.2)
- 시공미흡, 외부충격 등
- 단면보수

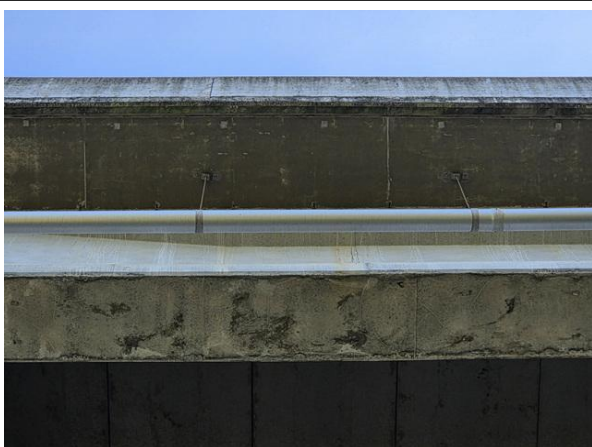
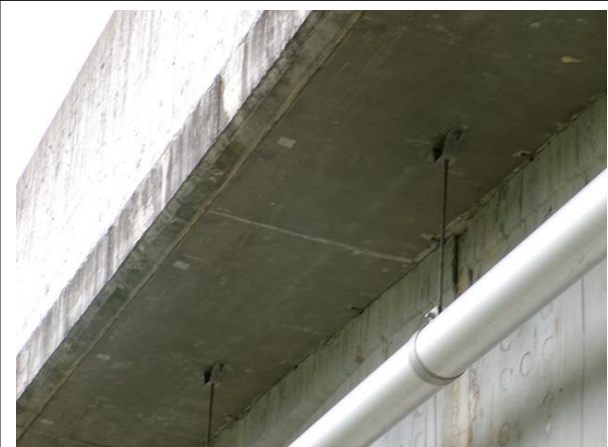
- S3 균열(0.3mm미만)
- 건조수축, 공용중 열화 등
- 표면보수

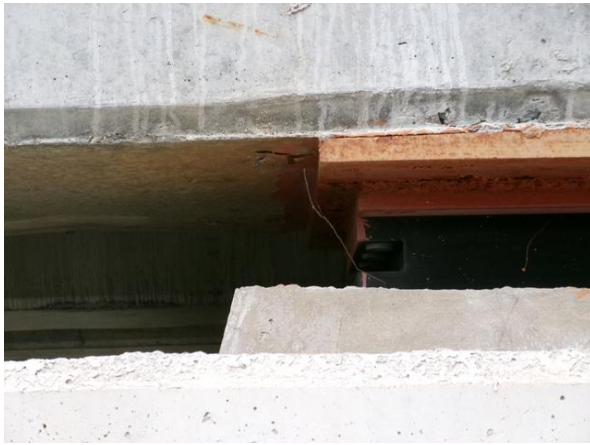
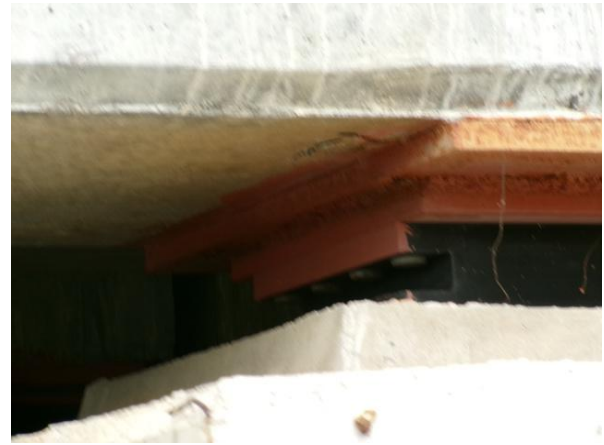
손상현황 • S1-G5 충분리(0.1m×0.1m)

원 인 • 시공미흡, 다짐미흡 등

조치방안 • 단면보수

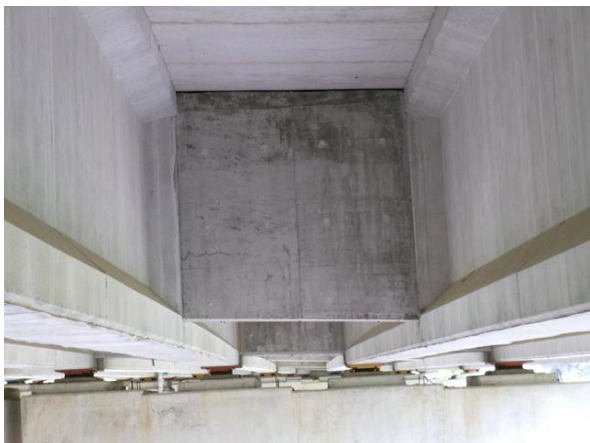
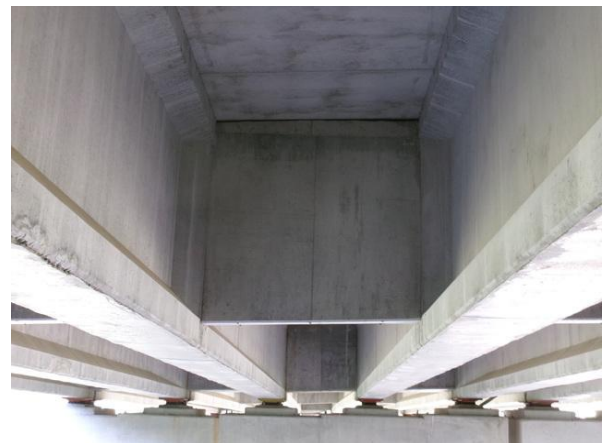
손상현황 • 가로보 상태양호

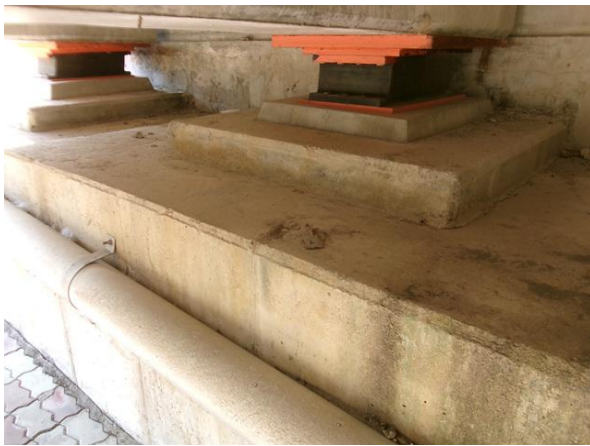
손상현황 • A1 박락 (0.1m×0.2m)

원 인 • 외부 충격

조치방안 • 단면보수

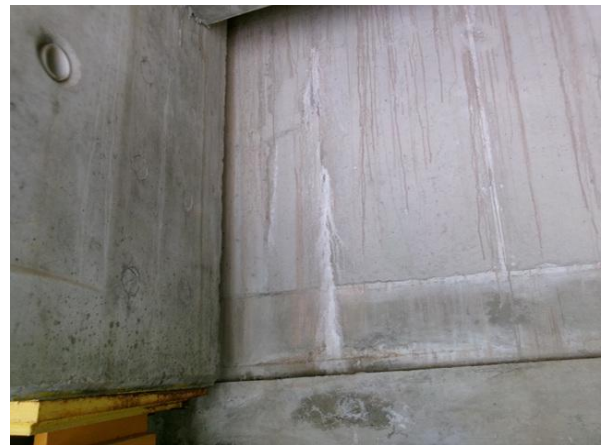
손상현황 • A1 백태 (0.1m×0.2m)

원 인 • 외부 우수유입

조치방안 • 표면보수

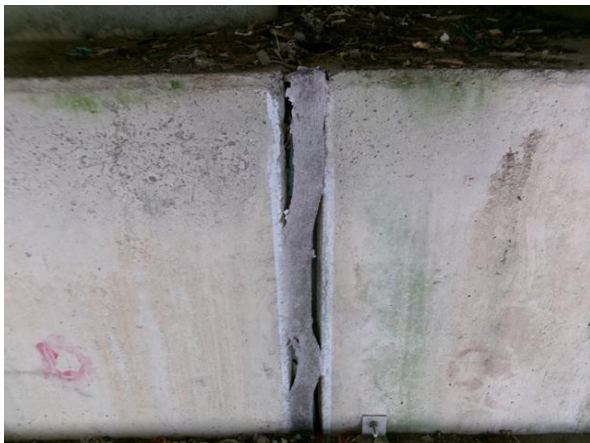
손상현황 • A1 실란트 파손 (2.0m)

원 인 • 공용중 열화

조치방안 • 실란트 주입

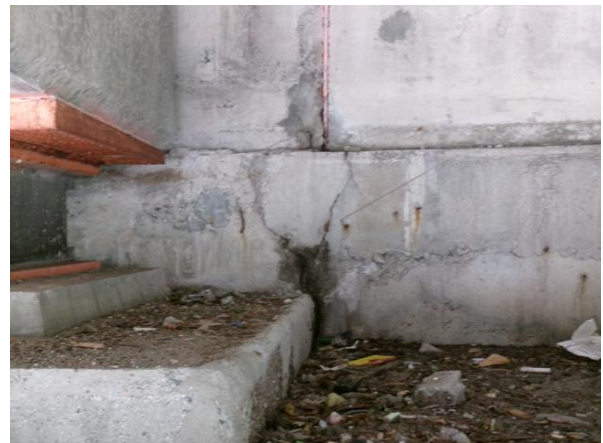
손상현황 • A1 파손 (0.1m×0.2m)

원 인 • 외부 충격

조치방안 • 단면보수

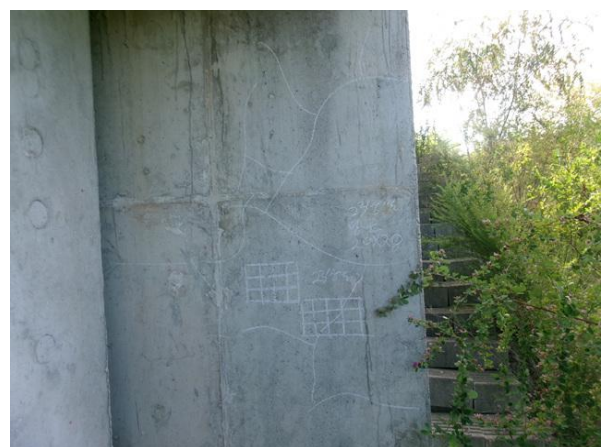
손상현황 • A2 망상균열 (2.0m×2.0m)

원 인 • 건조수축, 공용중 열화 등

조치방안 • 표면보수

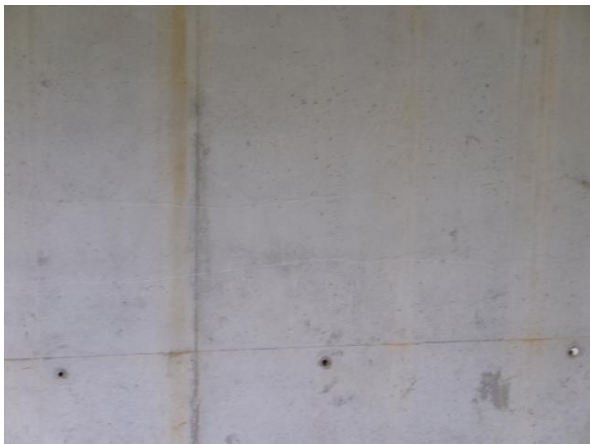
손상현황 • P1 코핑부 균열(0.1mm/0.5m)  
원 인 • 초기 건조수축 등  
조치방안 • 표면처리

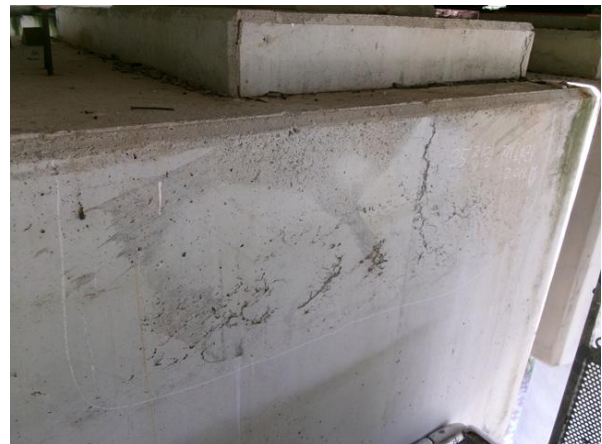
손상현황 • P1 재료분리(2.0m×1.0m)  
원 인 • 시공미흡, 다짐미흡 등  
조치방안 • 단면보수

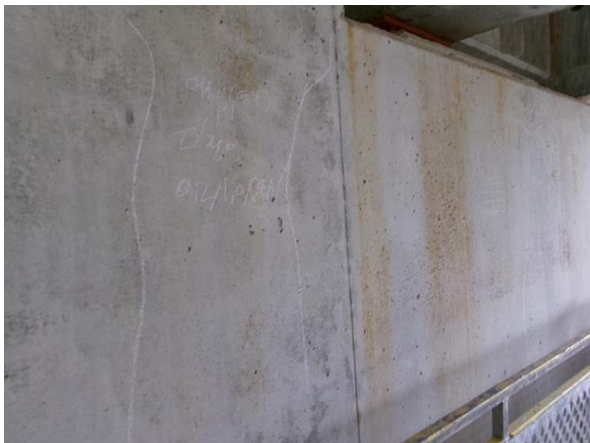
손상현황 • P1 코핑부 균열(0.2mm/1.0m)  
원 인 • 초기 건조수축 등  
조치방안 • 표면처리

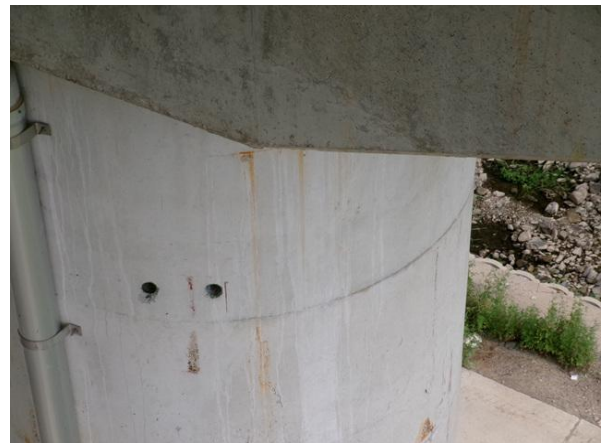
손상현황 • P1 기둥부 망상균열(5.0m×1.0m)  
원 인 • 초기 건조수축 등  
조치방안 • 표면처리

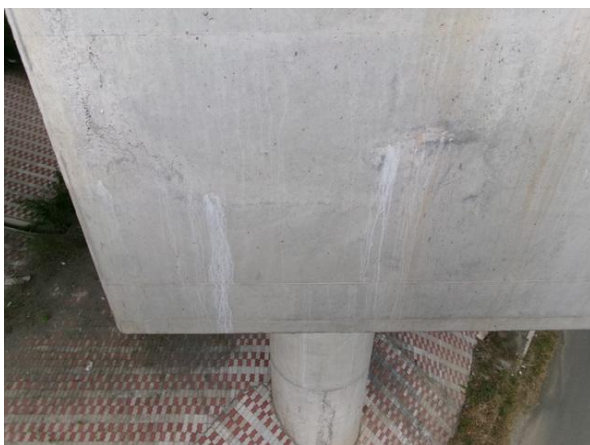
손상현황 • P2 백태(0.1m×1.0m)  
원 인 • 초기 건조수축, 외부 우수유입 등  
조치방안 • 표면처리

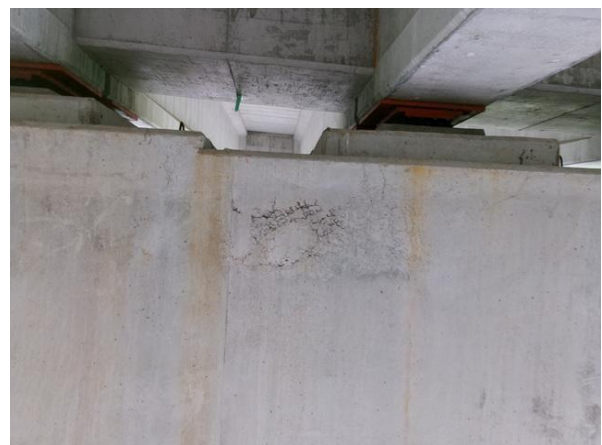
손상현황 • P1 코핑부 재료분리(0.5m×0.4m)  
원 인 • 다짐미흡 등  
조치방안 • 단면보수

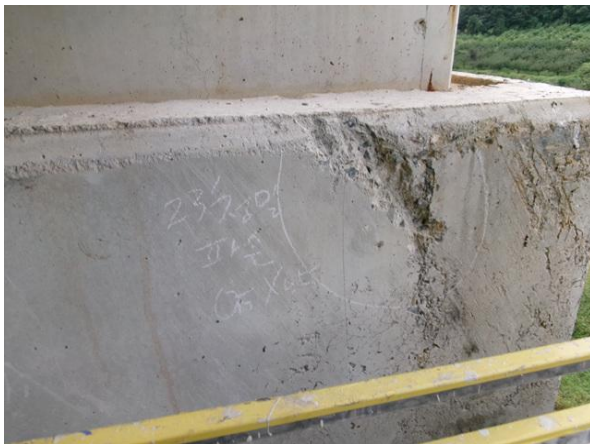
손상현황 • P1 코핑부 파손(0.5m×0.5m)

원 인 • 외부 충격

조치방안 • 단면보수

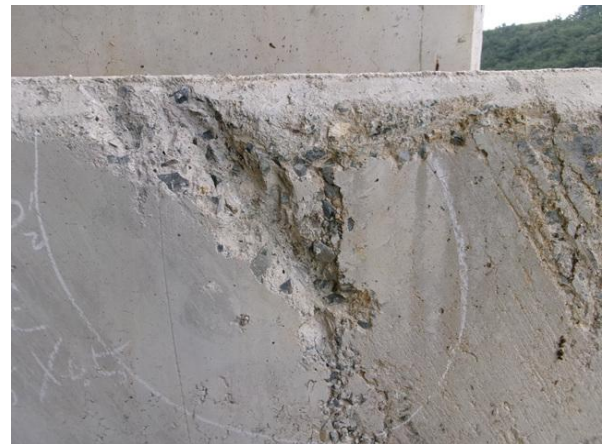
손상현황 • P1 코핑부 파손(0.5m×0.5m)

원 인 • 외부 충격

조치방안 • 단면보수

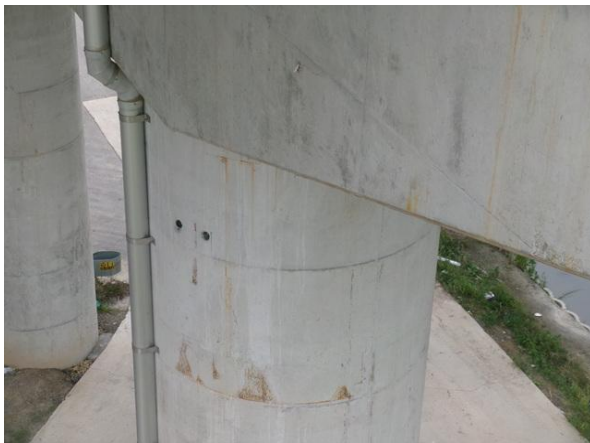
손상현황 • P1 기둥부 망상균열(5.0m×1.0m)

원 인 • 초기 건조수축 등

조치방안 • 표면처리

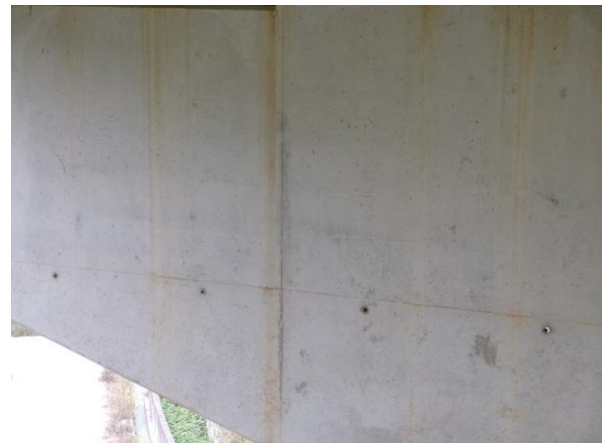
손상현황 • P2 코핑부 균열(0.1mm/5.0m)

원 인 • 초기 건조수축 등

조치방안 • 표면처리

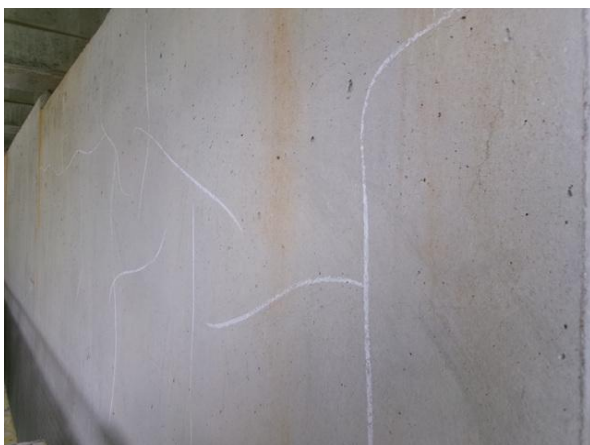
손상현황 • P3 망상균열(10.0m×1.0m)

원 인 • 초기 건조수축 등

조치방안 • 표면처리

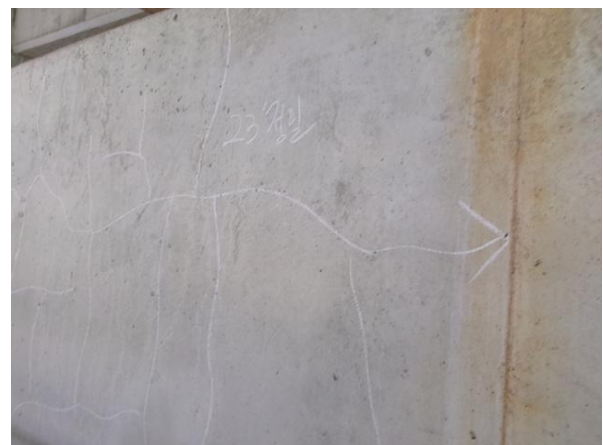
손상현황 • P1 코핑부 재료분리(0.5m×0.4m)

원 인 • 다짐미흡 등

조치방안 • 단면보수

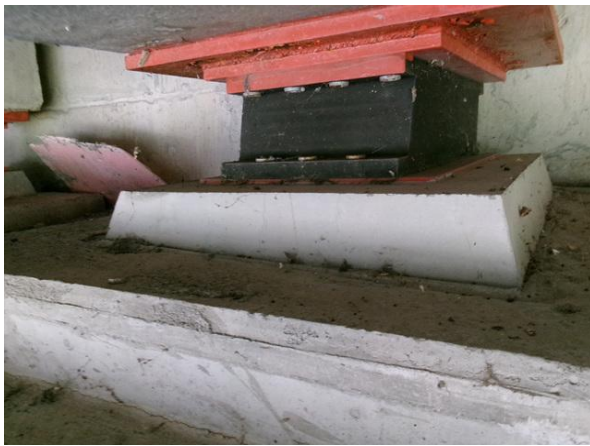
손상현황 • A2-Sh1 몰탈 균열(0.2mm/0.3m)  
원 인 • 초기 건조수축 등  
조치방안 • 표면처리

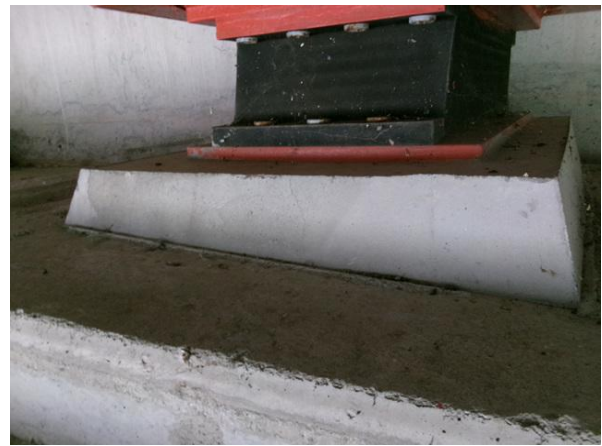
- 손상현황
- A2-Sh2 몰탈 균열(0.2mm/0.1m)
- 원 인
- 초기 건조수축 등
- 조치방안
- 표면처리

손상현황 • A2-Sh2 몰탈 균열(0.2mm/0.3m)  
원 인 • 초기 건조수축 등  
조치방안 • 표면처리

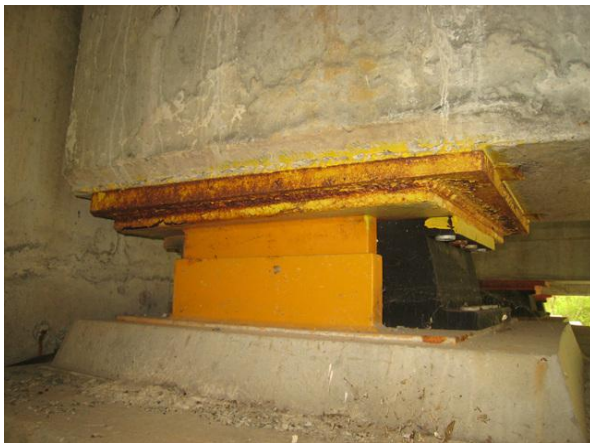
손상현황 • A2-Sh3 플레이트 부식  
원 인 • 외부 우수유입  
조치방안 • 재도장

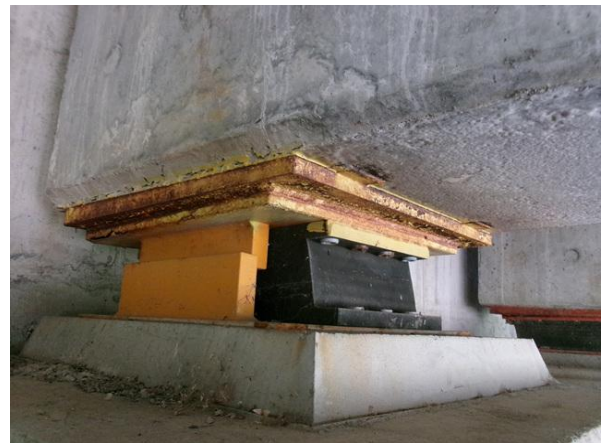
손상현황 • A2-Sh5 플레이트 부식  
원 인 • 외부 우수유입  
조치방안 • 재도장

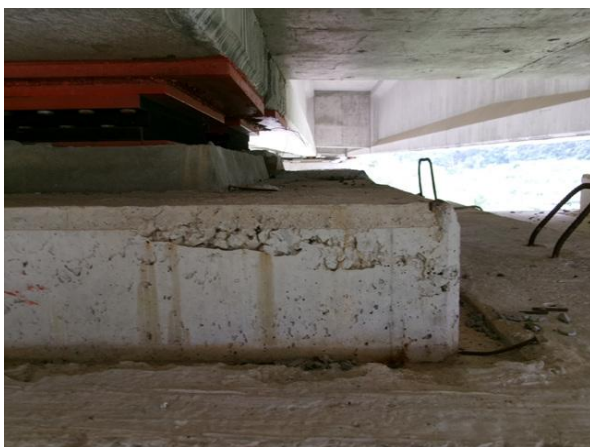
손상현황 • P1-Sh4 받침콘크리트 재료분리(0.5×0.2)  
원 인 • 다짐미흡, 거푸집 조기탈형 등  
조치방안 • 단면보수

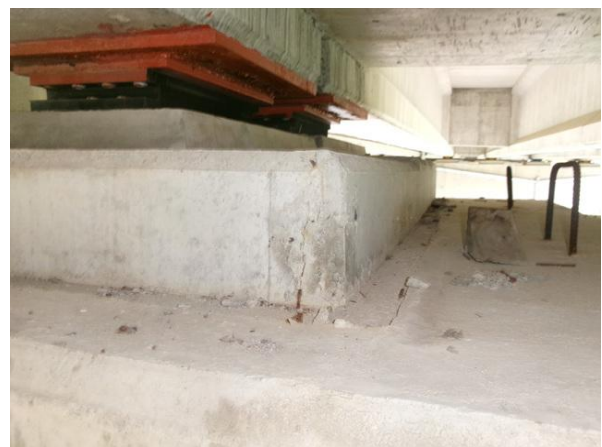
손상현황 • P1-Sh1 받침콘크리트 층분리 (0.1×0.2)  
원 인 • 다짐미흡, 거푸집 조기탈형 등  
조치방안 • 단면보수

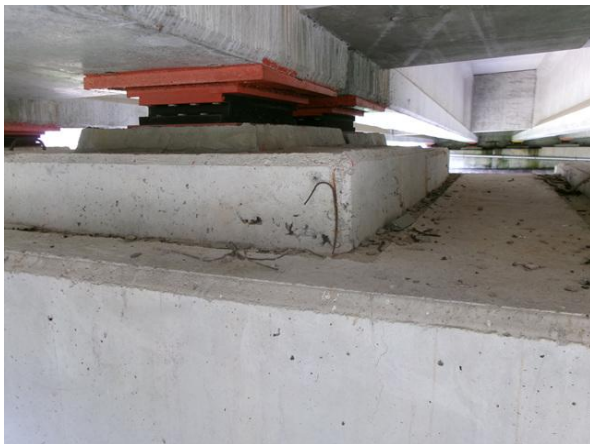
손상현황 • P1-Sh9 받침콘크리트 재료분리 및 철근노출(0.3×0.3)

원 인 • 다짐미흡, 거푸집 조기탈영 등

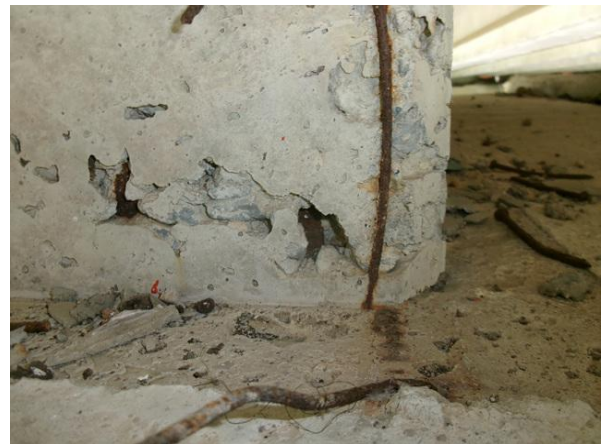
손상현황 • P1-Sh9 받침콘크리트 재료분리 및 철근노출(0.3×0.3)

원 인 • 다짐미흡, 거푸집 조기탈영 등

조치방안 • 단면보수(방청)

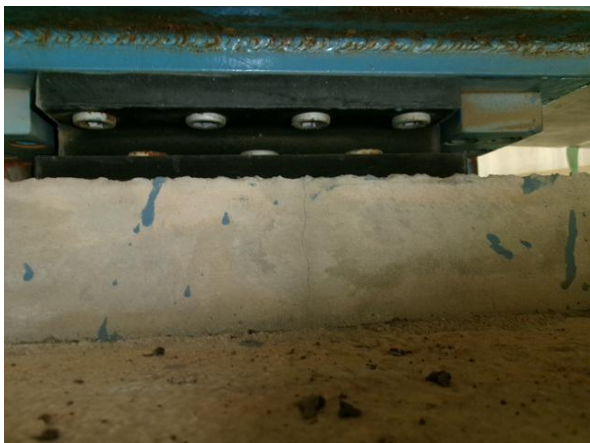
손상현황 • P2-Sh3 몰탈 균열(0.1mm/0.2m)

원 인 • 초기 건조수축 등

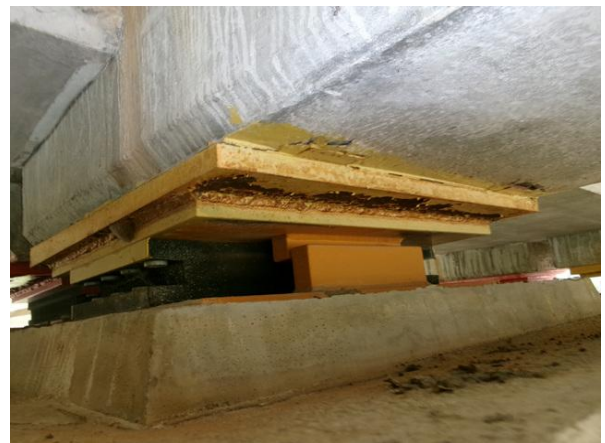
손상현황 • P2-Sh4 도장박리(0.5m×0.2m)

원 인 • 외부 우수유입

조치방안 • 재도장

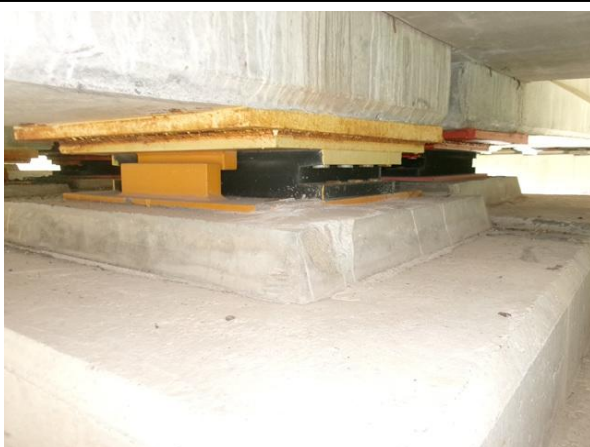
손상현황 • P2-Sh1 몰탈 박락(0.1m×0.2m)

원 인 • 다짐미흡, 거푸집 조기탈영 등

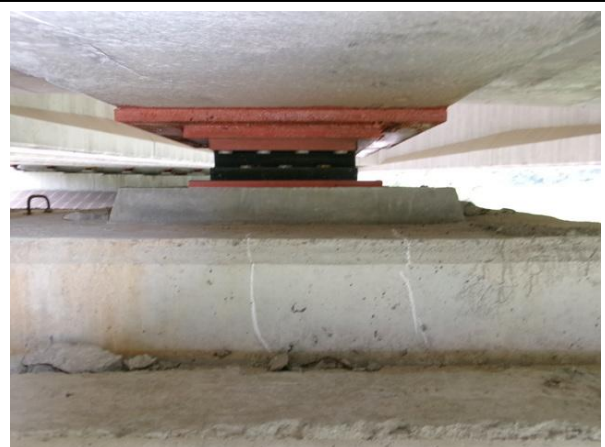
손상현황 • P3-Sh4 받침 균열(0.1mm/0.3m)

조치방안 • 표면처리

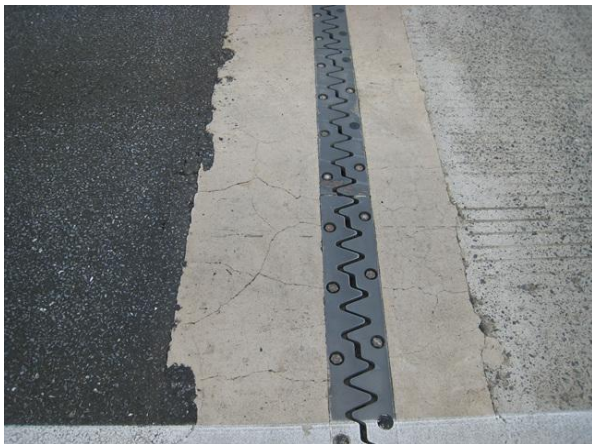
손상현황 • A1 후타재 망상균열 (0.8m×2.0m)

원 인 • 초기 건조수축 등

조치방안 • 표면처리

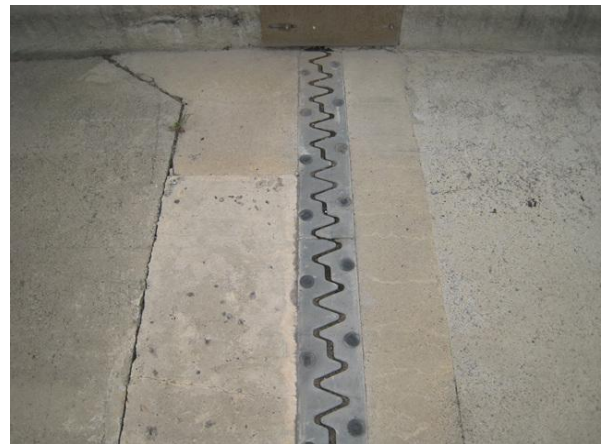
손상현황 • A2 유간 토사퇴적 (0.5m)

원 인 • 공용중 열화

조치방안 • 주의관찰

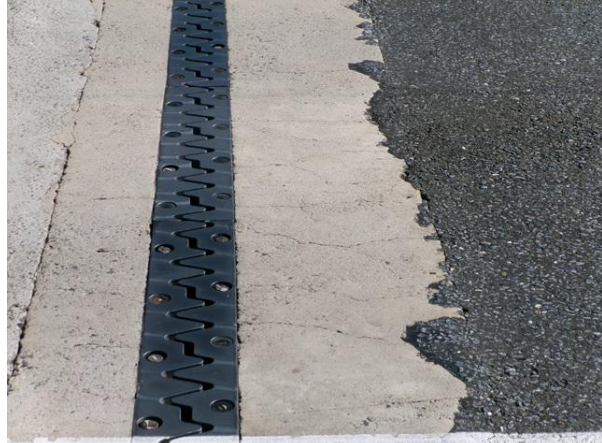
손상현황 • A2 후타재 균열 (0.3mm미만)

원 인 • 초기 건조수축 등

조치방안 • 표면처리

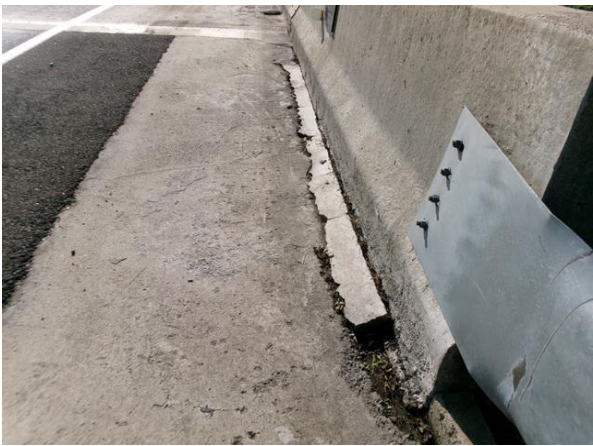
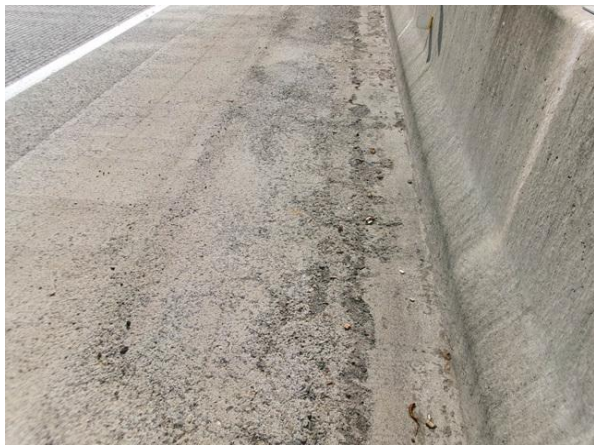
| 교면포장 | | | |
|---|---|---|---|
| 손상현황 | • S1 접속부 들뜸 (0.1m×4.0m) | 손상현황 | • S2 갓길부 표면박리 (35.0m×3.0m) |
| 원 인 | • 초기 접속부 침하 등 | 원 인 | • 공용중 열화 |

| 교면포장 | | | |
|---|---|---|---|
| 조치방안 | • 단면보수 | 조치방안 | • 주의관찰 |

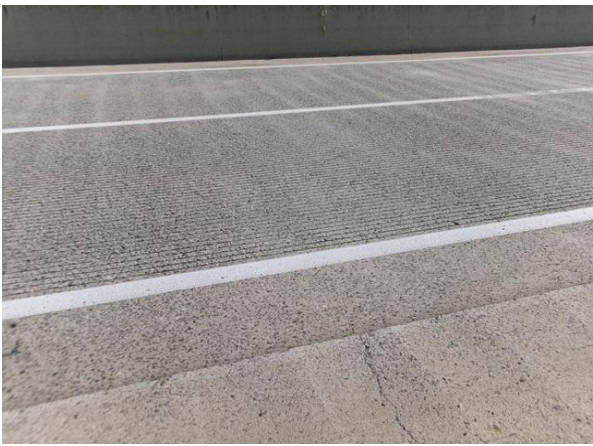
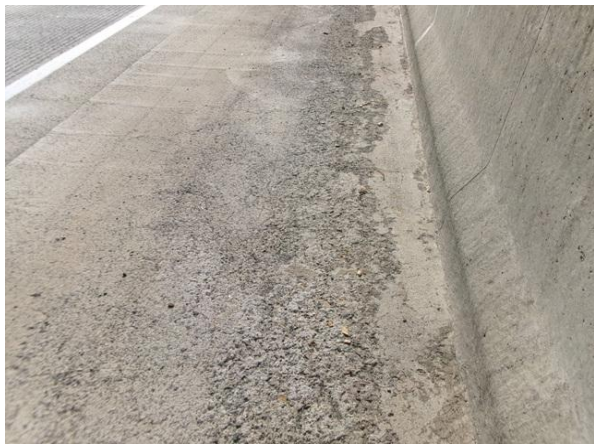
| 교면포장 | | | |
|---|---|---|---|
| 손상현황 | • S2 포장 망상균열 (35.0m×3.0m) | 손상현황 | • S3 갓길부 표면박리 (35.0m×3.0m) |
| 원 인 | • 공용중 열화 | 원 인 | • 공용중 열화 |

| 교면포장 | | | |
|---|---|---|---|
| 조치방안 | • 주의관찰 | 조치방안 | • 주의관찰 |

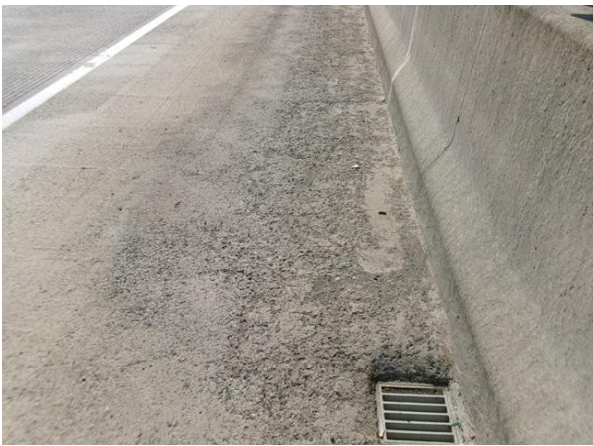
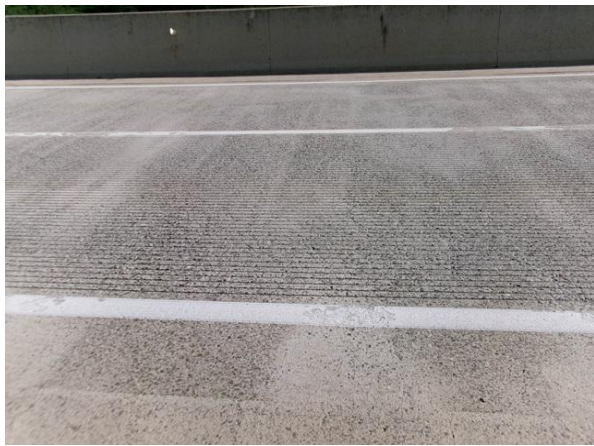
| 교면포장 | | | |
|---|---|---|---|
| 손상현황 | • S4 갓길부 표면박리 (35.0m×3.0m) | 손상현황 | • S4 포장 균열 (3.0m) |
| 원 인 | • 공용중 열화 | 원 인 | • 건조수축, 공용중 열화 |

| 교면포장 | | | |
|---|---|---|---|
| 조치방안 | • 주의관찰 | 조치방안 | • 주의관찰 |

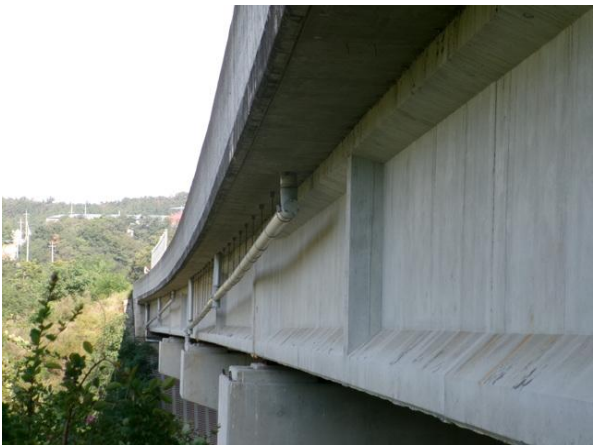
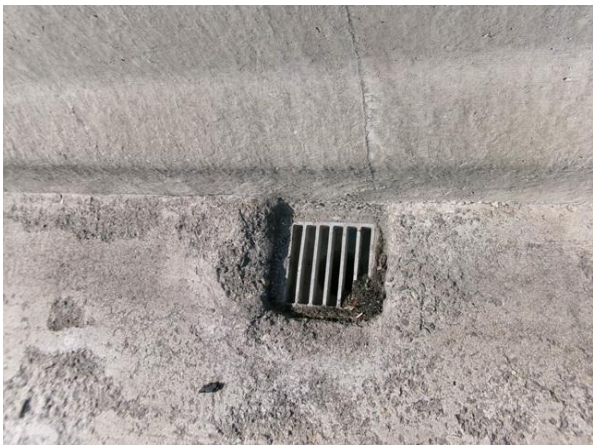
| 배수시설 | | | |
|---|---|---|---|
| 손상현황 | • 배수시설 상태양호 | 손상현황 | • 배수시설 상태양호 |

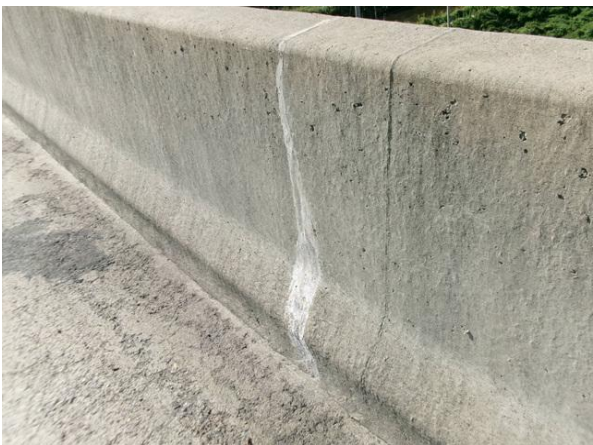
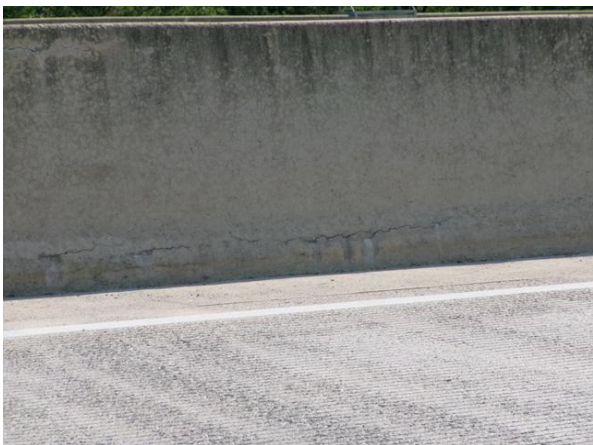
| 방호벽 및 중분대 | | | |
|---|---|---|---|
| 손상현황 | • S1 균열 (0.2mm/1.0m) | 손상현황 | • S1 중분대 균열부 백태 (0.2m×1.0m) |
| 원 인 | • 조기 건조수축 | 원 인 | • 외부 우수유입 |

| 방호벽 및 중분대 | | | |
|---|---|---|---|
| 조치방안 | • 표면처리 | 조치방안 | • 표면처리 |

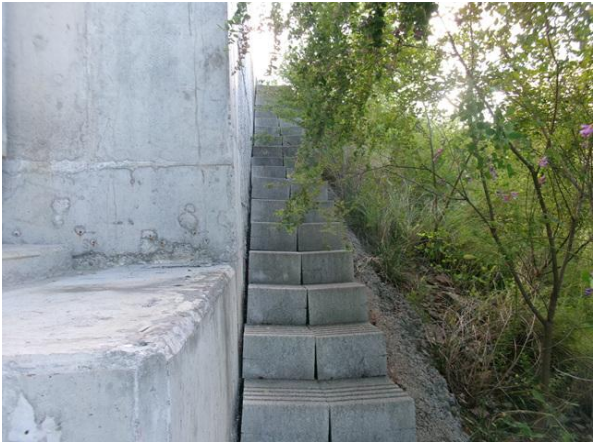
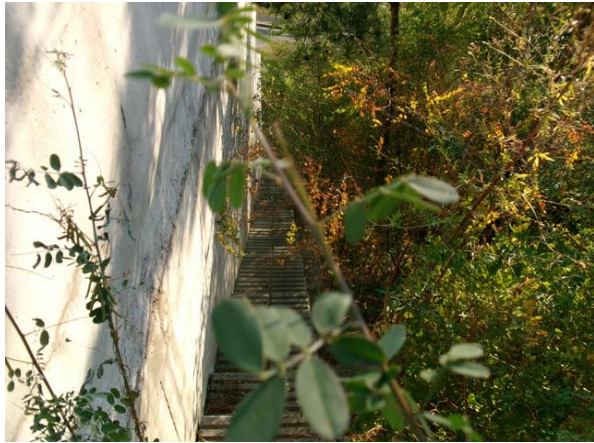
| 점검시설 | | | |
|---|---|---|---|
| 손상현황 | • 점검계단 상태양호 | 손상현황 | • 점검계단 상태양호 |

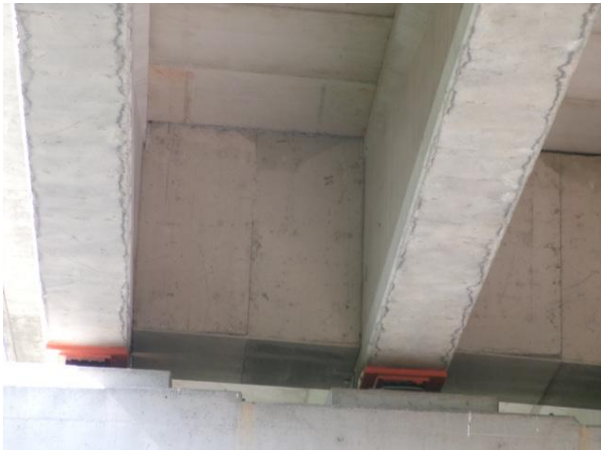
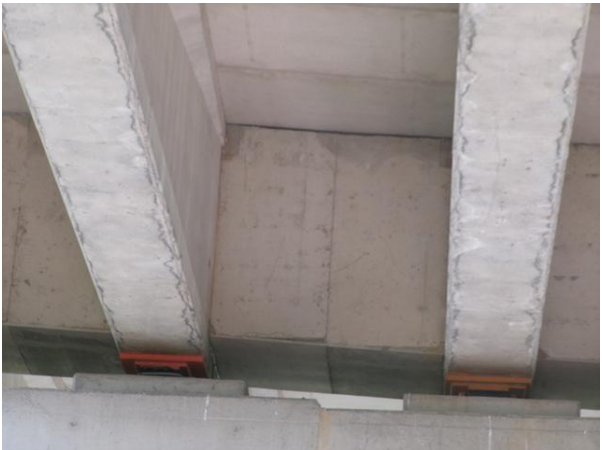
| 가로보 | | | |
|---|---|---|---|
| 손상현황 | • S2 박리(0.2m×0.2m) | 손상현황 | • S2 박리(0.2m×0.2m) |
| 원 인 | • 시공미흡, 마감시 외부충격 | 원 인 | • 시공미흡, 마감시 외부충격 |

| 가로보 | | | |
|---|---|---|---|
| 조치방안 | • 단면보수 | 조치방안 | • 단면보수 |

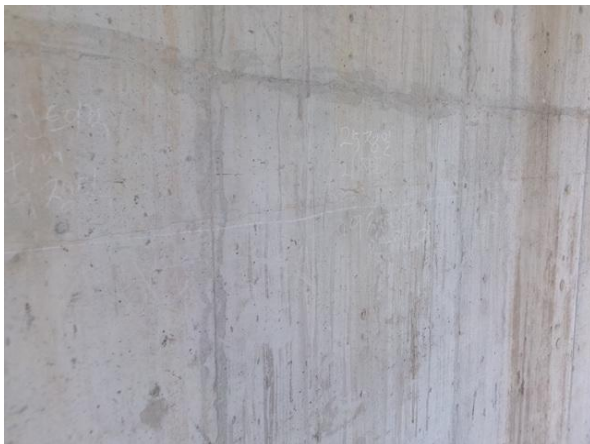
| 손상현황 | • A1 균열(0.2mm/5.0m) |
| 원 인 | • 건조수축, 온도변화, 거푸집 조기탈거 등 |

| 조치방안 | • 표면처리 |

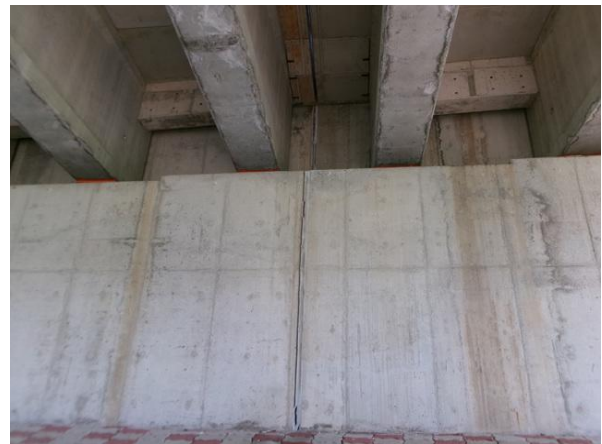
| 손상현황 | • A1 실란트 손상(L=2.0m) |
| 원 인 | • 공용기간 증가, 시공초기 침하 등 |

| 조치방안 | • 실란트 재시공 |
