가래실교

## 작업사진 및 손상현황

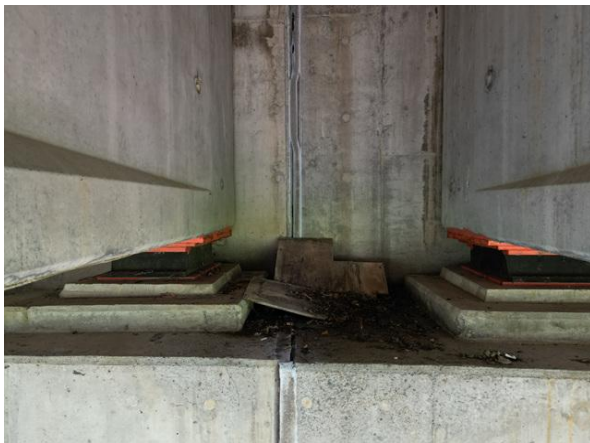
| 손상현황 | • A1 이물질퇴적(1.0m×1.0m) |
| 원 인 | • 시공초기 청소 미흡 등 |

| 조치방안 | • 정비 |

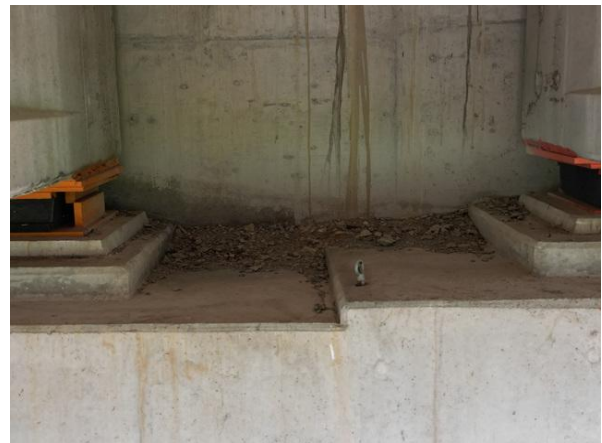
| 손상현황 | • A1 페콘크리트 퇴적(0.5m×1.0m) |
| 원 인 | • 시공초기 청소 미흡 등 |

| 조치방안 | • 정비 |

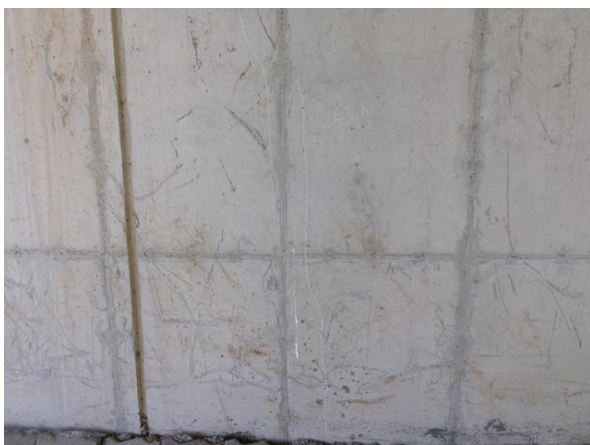
| 손상현황 | • A2 균열(0.2mm/1.0m) |
| 원 인 | • 건조수축, 온도변화, 거푸집 조기탈거 등 |

| 조치방안 | • 표면처리 |

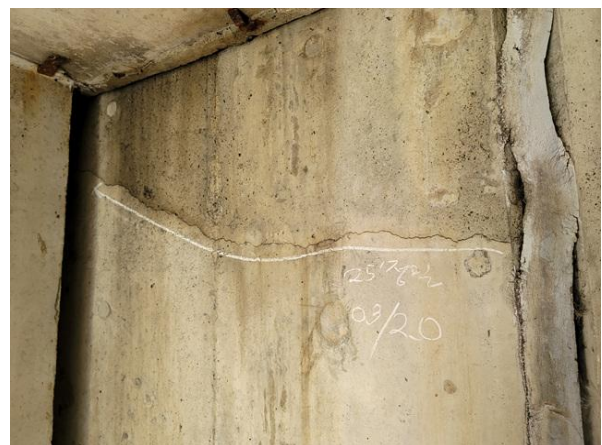
| 손상현황 | • A2 균열(0.3mm/2.0m) |
| 원 인 | • 건조수축, 온도변화, 거푸집 조기탈거 등 |

| 조치방안 | • 주입보수 |

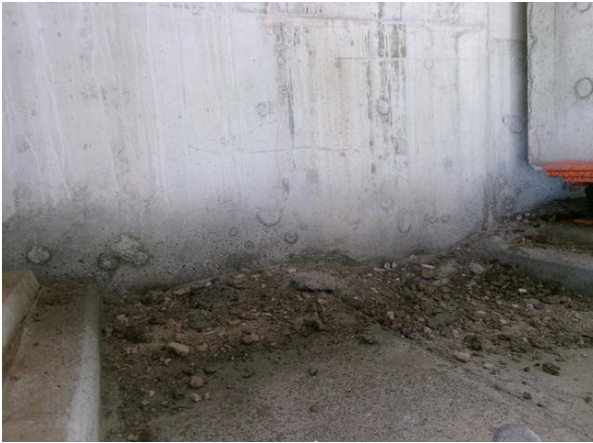
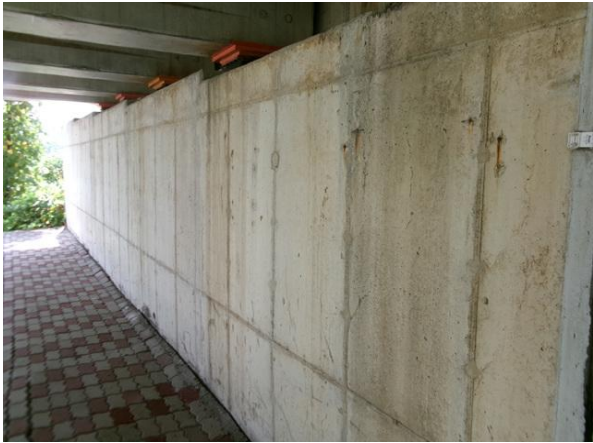
| 교대 | | | | | |
|---|---|---|---|---|--|
| 손상현황 | • A2 페콘크리트 퇴적 (0.5m×1.0m) | | 손상현황 | • A2 누수흔적 (0.5m×4.0m) | |
| 원 인 | • 시공초기 청소 미흡 등 | | 원 인 | • 신축이음부 우수유입 등 | |

| 교대 | | | | | |
|---|---|---|---|---|--|
| 조치방안 | • 정비 | | 조치방안 | • 주의관찰 | |

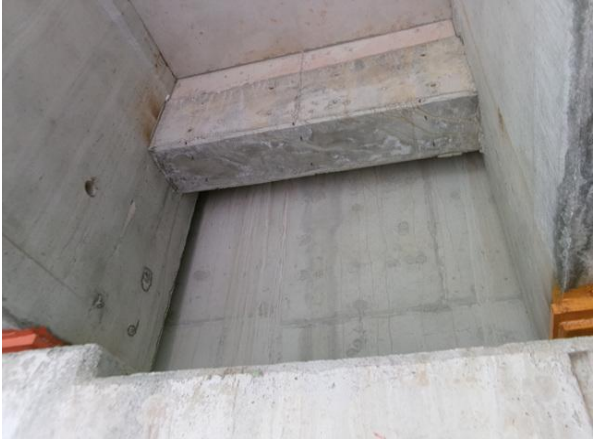
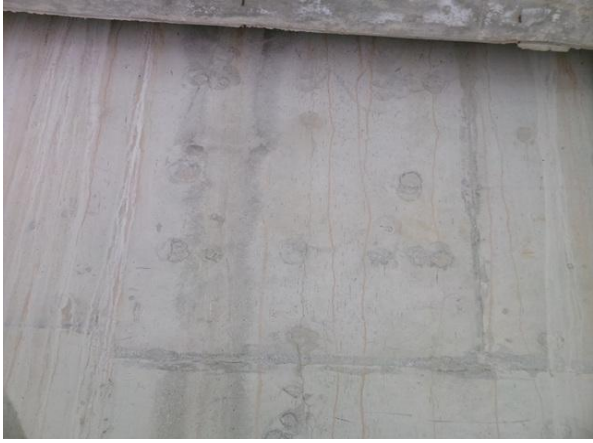
| 교대 | | | | | |
|---|---|---|---|---|--|
| 손상현황 | • A2 백태 (0.5m×2.0m) | | 손상현황 | • A2 균열 (0.2mm/2.0m) | |
| 원 인 | • 신축이음부 우수유입, 습기흡착 등 | | 원 인 | • 건조수축, 온도변화, 거푸집 조기탈거 등 | |

| 교대 | | | | | |
|---|---|---|---|---|--|
| 조치방안 | • 표면처리 | | 조치방안 | • 표면처리 | |

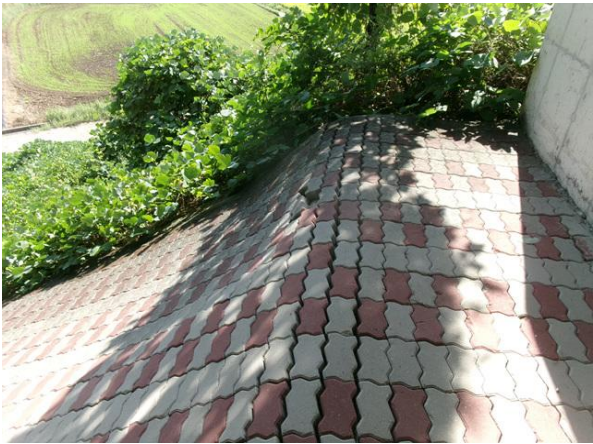
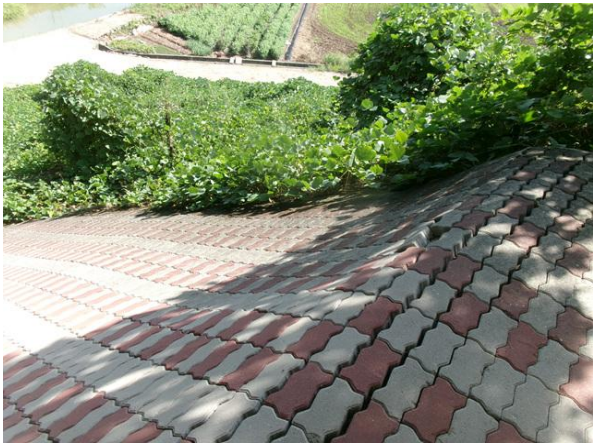
| 교대 | | | | | |
|---|---|---|---|---|--|
| 손상현황 | • A2 법면 보호블럭 침하 (1.0m×2.0m) | | 손상현황 | • A2 법면 보호블럭 침하 (1.0m×2.0m) | |
| 원 인 | • 시공시 다짐불량으로 인한 초기침하 등 | | 원 인 | • 시공시 다짐불량으로 인한 초기침하 등 | |

| 교대 | | | | | |
|---|---|---|---|---|--|
| 조치방안 | • 주의관찰 | | 조치방안 | • 주의관찰 | |

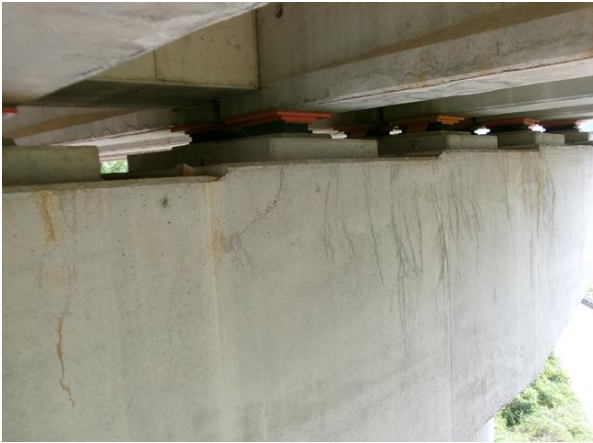
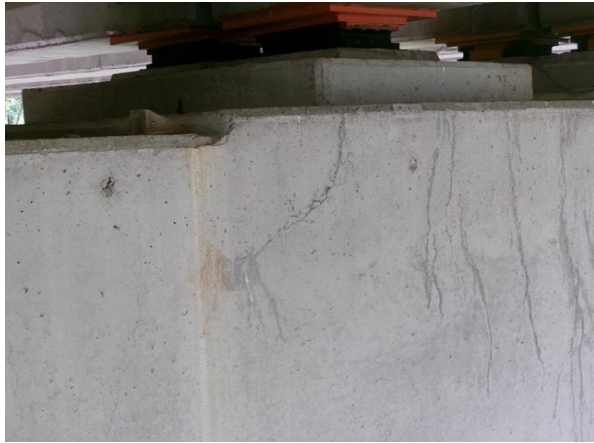
| 교각 | | | |
|---|---|---|---|
| 손상현황 | • P1 표면박리(5.0m×1.5m) | 손상현황 | • P1 표면박리(5.0m×1.5m) |
| 원 인 | • 건조수축, 온도변화, 거푸집 조기탈거 등 | 원 인 | • 건조수축, 온도변화, 거푸집 조기탈거 등 |

| 교각 | | | |
|---|---|---|---|
| 조치방안 | • 단면보수 | 조치방안 | • 단면보수 |

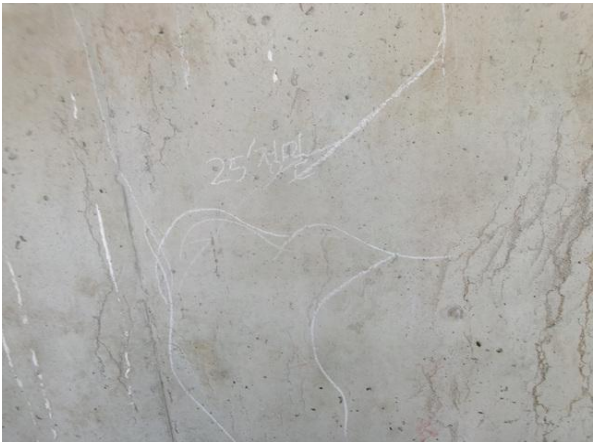
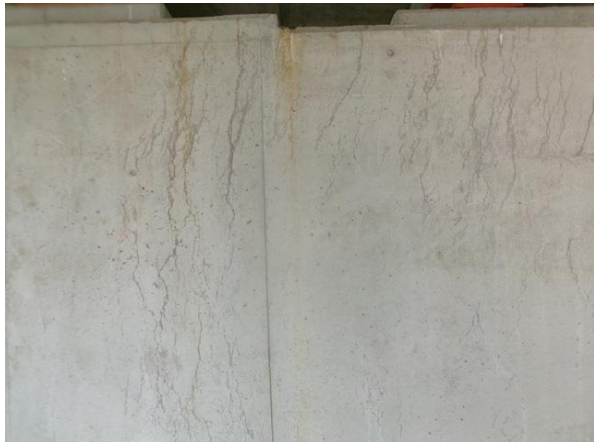
| 교각 | | | |
|---|---|---|---|
| 손상현황 | • P2 망상균열(10.0m×1.5m) | 손상현황 | • P2 표면박리(3.0m×1.5m) |
| 원 인 | • 건조수축, 온도변화, 거푸집 조기탈거 등 | 원 인 | • 건조수축, 온도변화, 거푸집 조기탈거 등 |

| 교각 | | | |
|---|---|---|---|
| 조치방안 | • 표면처리 | 조치방안 | • 단면보수 |

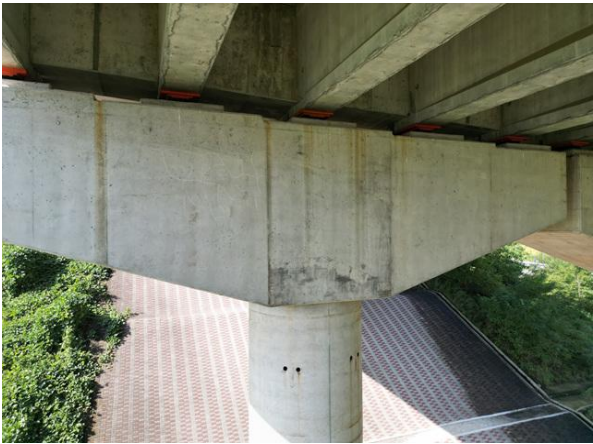
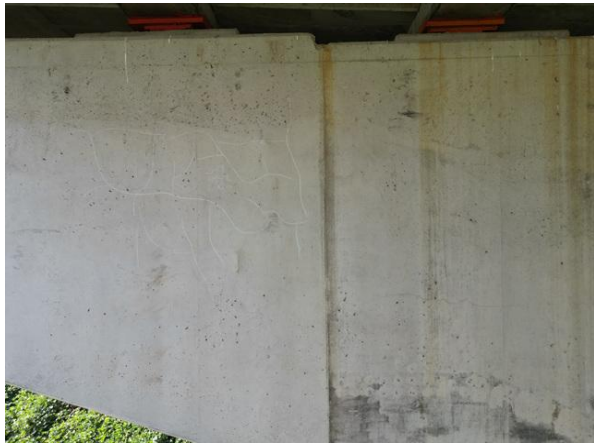
| 교각 | | | |
|---|---|---|---|
| 손상현황 | • P3 망상균열(8.0m×2.0m) | 손상현황 | • P3 망상균열(8.0m×2.0m) |
| 원 인 | • 건조수축, 온도변화, 거푸집 조기탈거 등 | 원 인 | • 건조수축, 온도변화, 거푸집 조기탈거 등 |

| 교각 | | | |
|---|---|---|---|
| 조치방안 | • 표면처리 | 조치방안 | • 표면처리 |

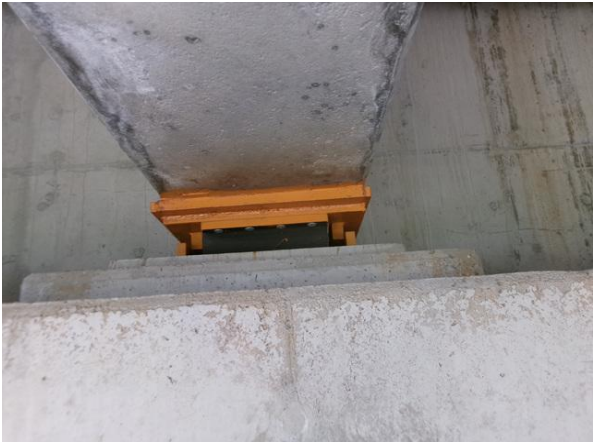
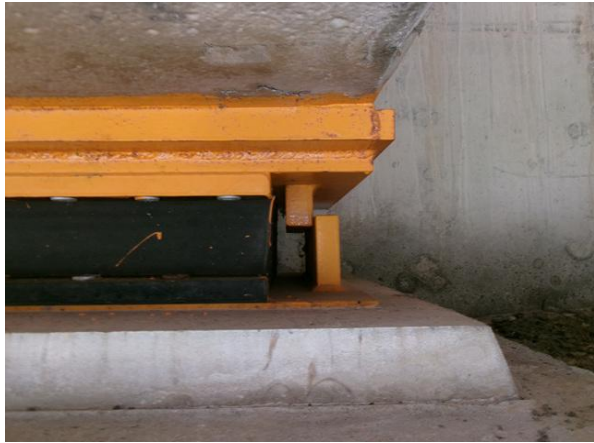
| 교량반침 | | | |
|---|---|---|---|
| 손상현황 | • A2-sh3 스토퍼 간섭(1EA) | 손상현황 | • A2-sh3 스토퍼 간섭(1EA) |
| 원 인 | • 시공미흡, 장기공용 등 | 원 인 | • 시공미흡, 장기공용 등 |

| 교량반침 | | | |
|---|---|---|---|
| 조치방안 | • 주의관찰 | 조치방안 | • 주의관찰 |

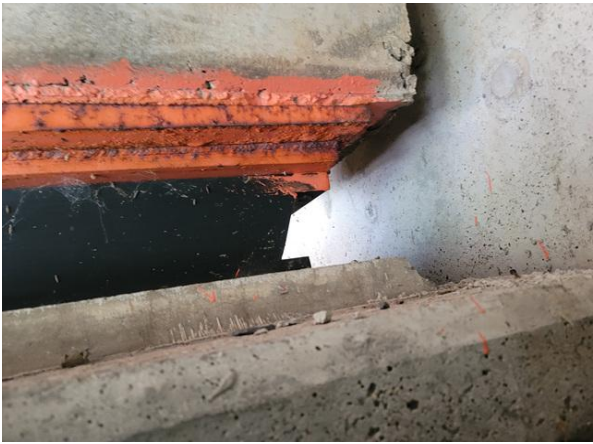
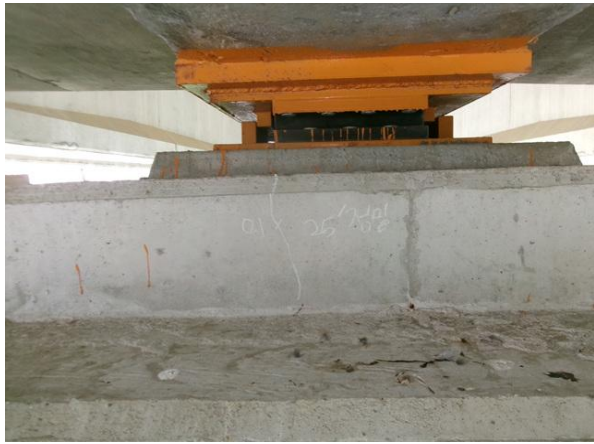
| 교량반침 | | | |
|---|---|---|---|
| 손상현황 | • A2-Sh5 플레이트 부식(1EA) | 손상현황 | • P2-Sh3 반침콘크리트 균열(0.3mm미만) |
| 원 인 | • 장기공용, 습기흡착 | 원 인 | • 건조수축, 온도변화 |

| 교량반침 | | | |
|---|---|---|---|
| 조치방안 | • 재도장 | 조치방안 | • 표면처리 |

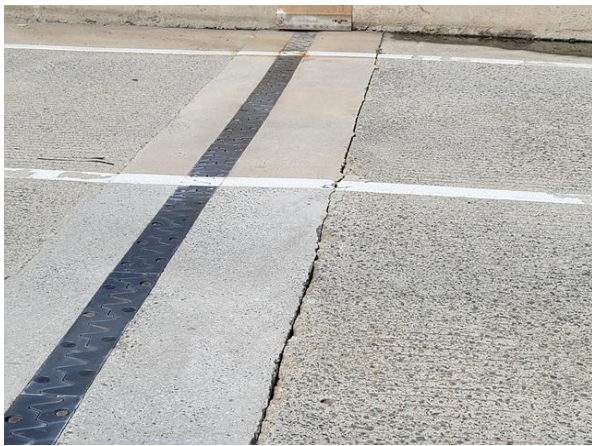
| 손상현황 | • A1 후타재 박락(0.1m×2.0m) |
| 원 인 | • 장기공용, 차량운하중, 외부충격 등 |

| 조치방안 | • 단면보수 |

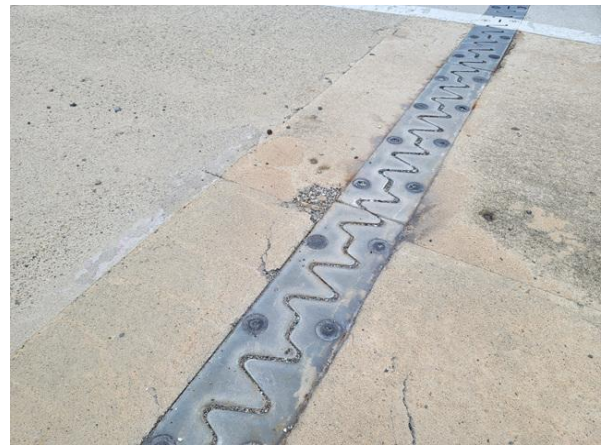
| 손상현황 | • A1 후타재 박락(0.5m×0.2m) |
| 원 인 | • 장기공용, 차량운하중, 외부충격 등 |

| 조치방안 | • 단면보수 |

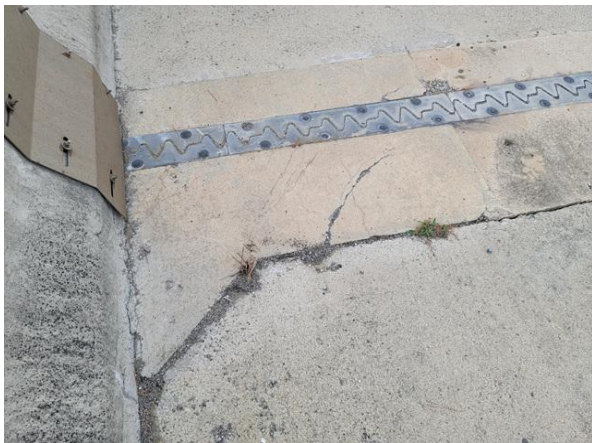
| 손상현황 | • A1 후타재 박리(1.0m×0.5m) |
| 원 인 | • 장기공용, 차량운하중, 외부충격 등 |

| 조치방안 | • 단면보수 |

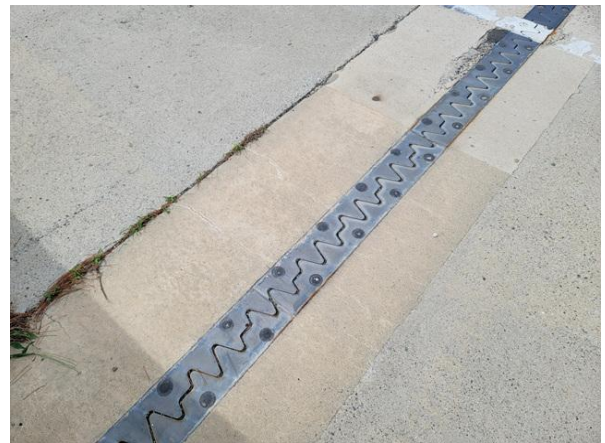
| 손상현황 | • A2 후타재 균열(0.1mm/0.3m) |
| 원 인 | • 장기공용, 열화, 건조수축 등 |

| 조치방안 | • 표면처리 |

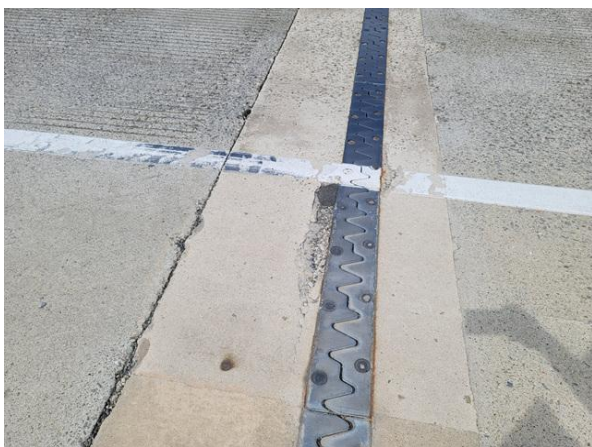
| 손상현황 | • A1 후타재 파손(1.0m×0.2m) |
| 원 인 | • 장기공용, 차량운하중, 외부충격 등 |

| 조치방안 | • 단면보수 |

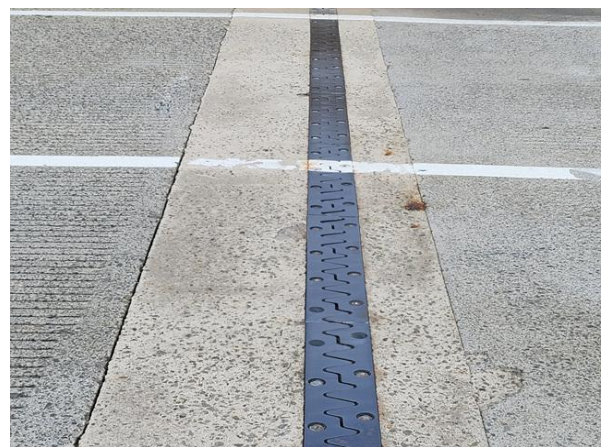
| 손상현황 | • A1 후타재 열화(6.0m×0.3m) |
| 원 인 | • 장기공용, 차량운하중 등 |

| 조치방안 | • 단면보수 |

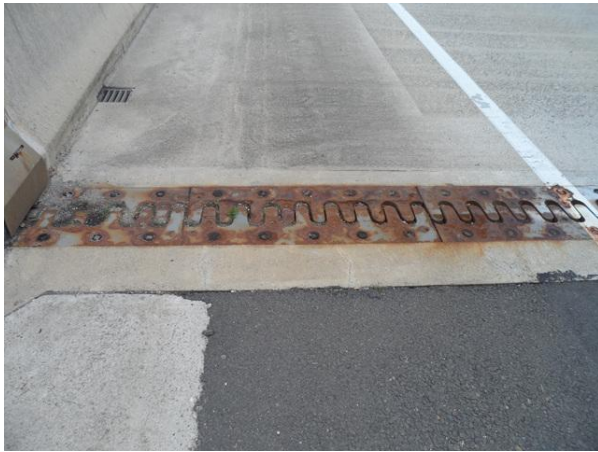
손상현황 • A1 본체 부식  
원 인 • 장기공용, 수분접촉  
조치방안 • 주의관찰

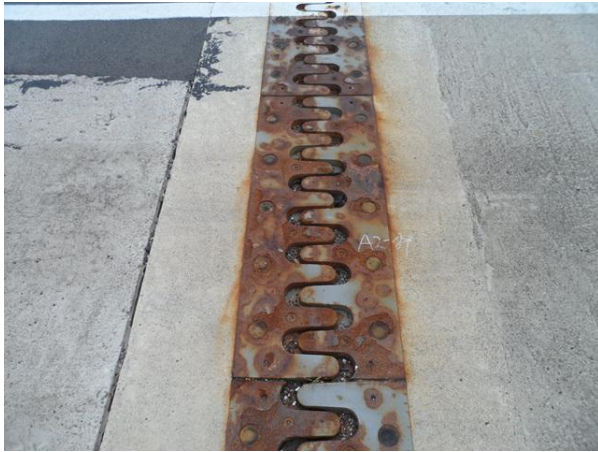
손상현황 • A2 본체 부식  
원 인 • 장기공용, 수분접촉  
조치방안 • 주의관찰

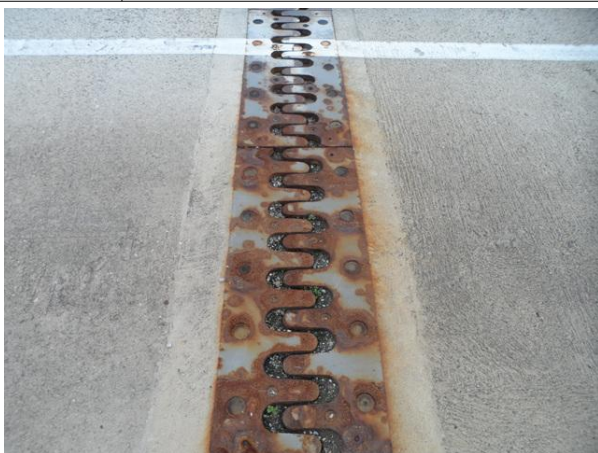
손상현황 • P4 본체 부식  
원 인 • 장기공용, 수분접촉  
조치방안 • 주의관찰

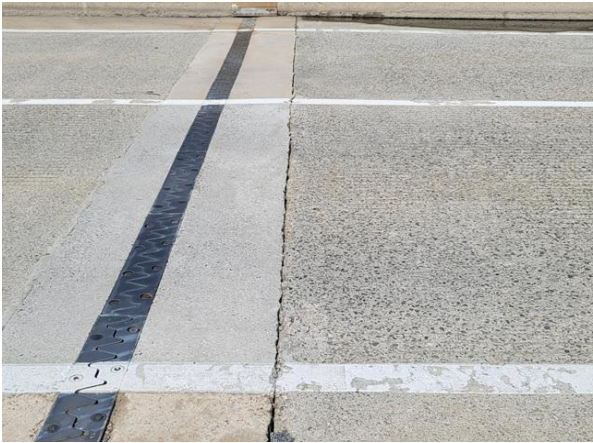
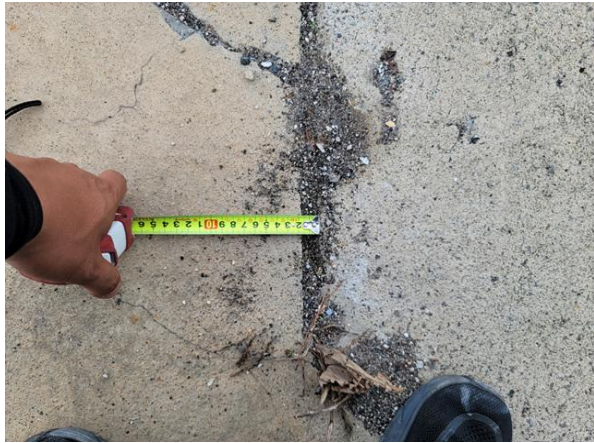
| 교면포장 | | | |
|---|---|---|---|
| 손상현황 | • S1 후타재 접속부 이격(8.0m) | 손상현황 | • S1 후타재 접속부 이격(8.0m) |
| 원 인 | • 시공 초기침하, 마감미흡 등 | 원 인 | • 시공 초기침하, 마감미흡 등 |

| 교면포장 | | | |
|---|---|---|---|
| 조치방안 | • 실란트 시공 | 조치방안 | • 실란트 시공 |

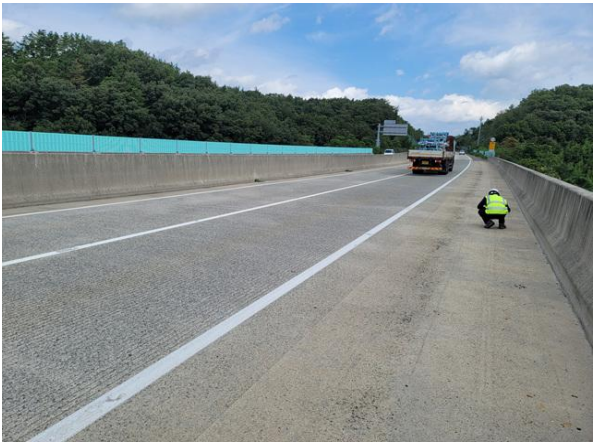
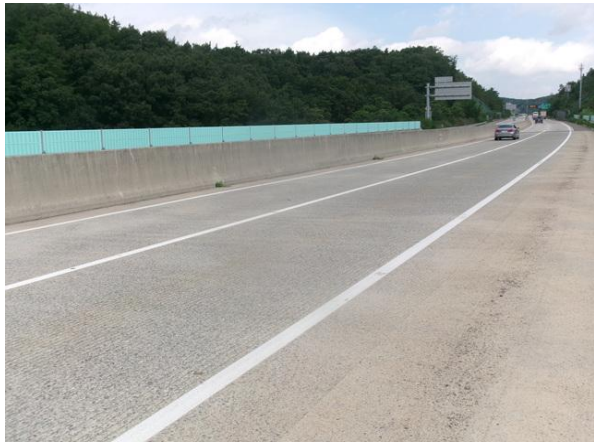
| 교면포장 | | | |
|---|---|---|---|
| 손상현황 | • S2 파손(0.1m×0.1m) | 손상현황 | • S3 포장 망상균열(12.0m×30.0m) |
| 원 인 | • 장기공용, 중차량 반복통행 등 | 원 인 | • 건조수축, 장기공용, 차량윤하중 |

| 교면포장 | | | |
|---|---|---|---|
| 조치방안 | • 단면보수 | 조치방안 | • 주의관찰 |

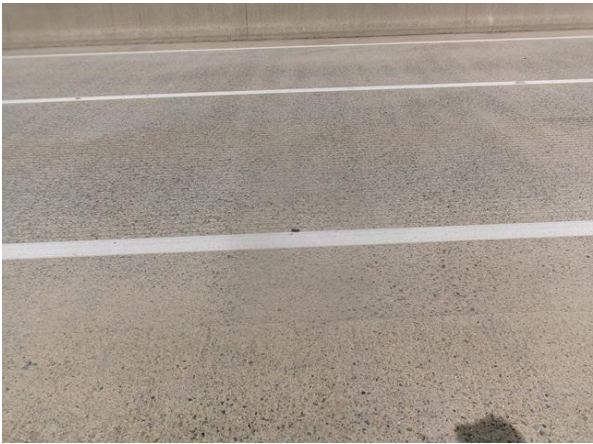
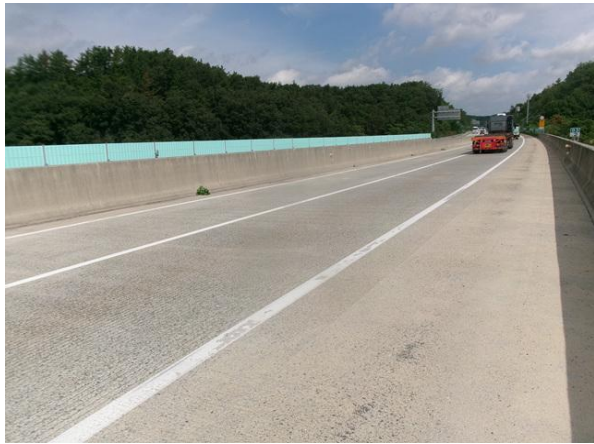
| 교면포장 | | | |
|---|---|---|---|
| 손상현황 | • S3 파손(0.1m×0.1m) | 손상현황 | • S4 포장 망상균열(12.0m×30.0m) |
| 원 인 | • 장기공용, 중차량 반복통행 등 | 원 인 | • 건조수축, 장기공용, 차량윤하중 |

| 교면포장 | | | |
|---|---|---|---|
| 조치방안 | • 단면보수 | 조치방안 | • 주의관찰 |

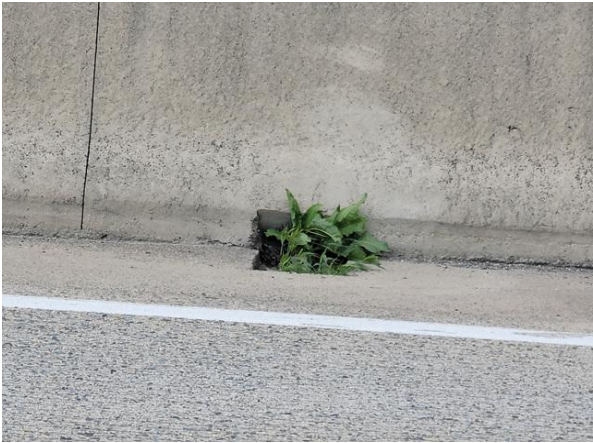
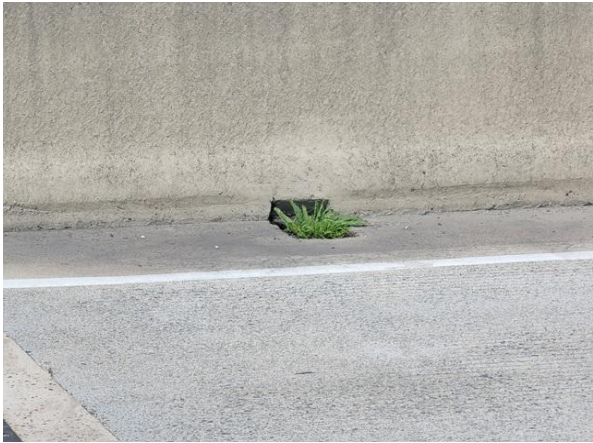
| 배수시설 | | | |
|---|---|---|---|
| 손상현황 | • S2 배수시설 배수구 막힘 1EA | 손상현황 | • S4 배수시설 배수구 막힘 2EA |
| 원 인 | • 공용기간 경과, 비산물퇴적 등 | 원 인 | • 공용기간 경과, 비산물퇴적 등 |

| 배수시설 | | | |
|---|---|---|---|
| 조치방안 | • 청소 | 조치방안 | • 청소 |

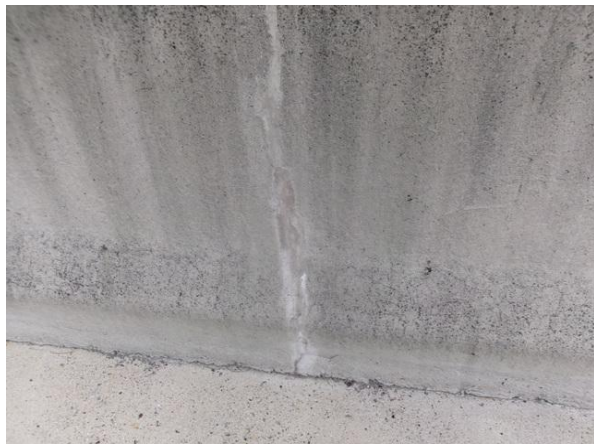
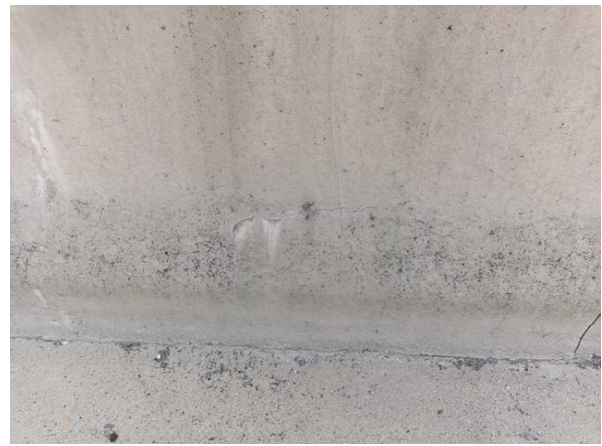
손상현황 • S2 백태(0.2m×1.0m)

원 인 • 습기흡착, 우수유입 등

조치방안 • 표면처리

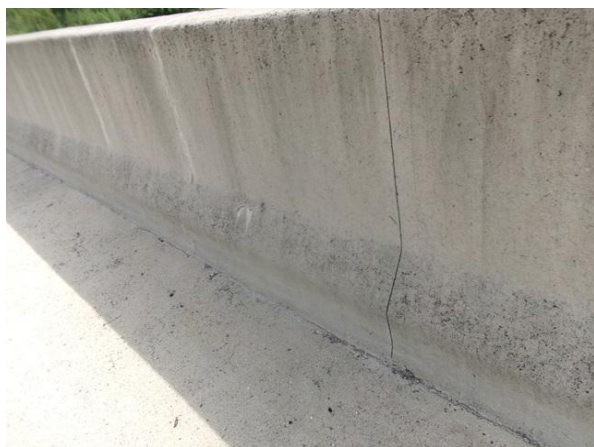
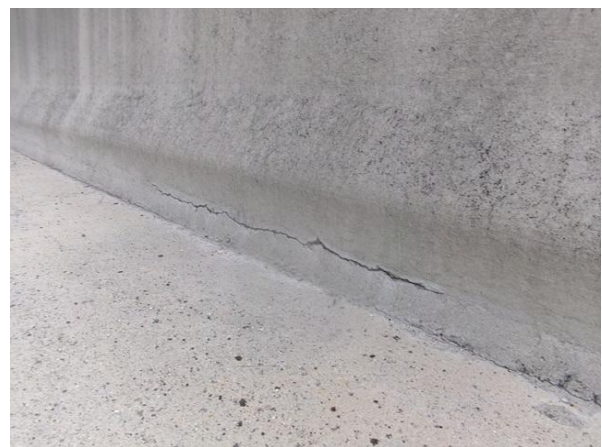
손상현황 • S2 백태(0.2m×0.5m)

원 인 • 습기흡착, 우수유입 등

손상현황 • S3 방호벽 균열(0.3mm/1.5m)

조치방안 • 주입보수

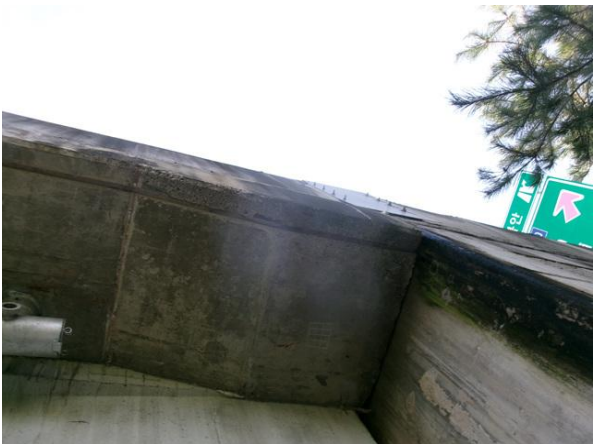
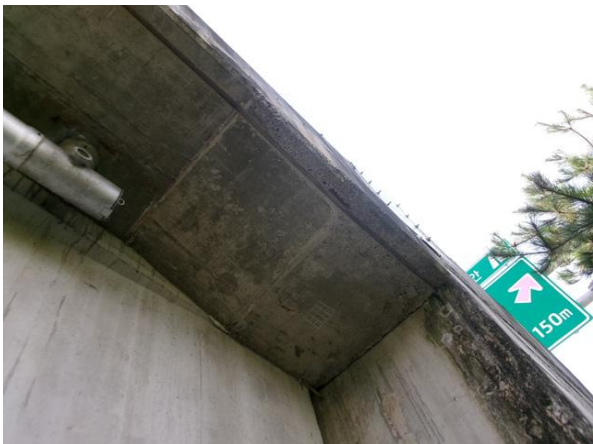
| 바닥판하면 | | | |
|---|---|---|---|
| 손상현황 | • S4 재료분리 (0.5m×1.5m) | 손상현황 | • S4 재료분리 (0.5m×1.5m) |
| 원 인 | • 시공미흡, 다짐미흡 등 | 원 인 | • 시공미흡, 다짐미흡 등 |

| 바닥판하면 | | | |
|---|---|---|---|
| 조치방안 | • 단면보수 | 조치방안 | • 단면보수 |

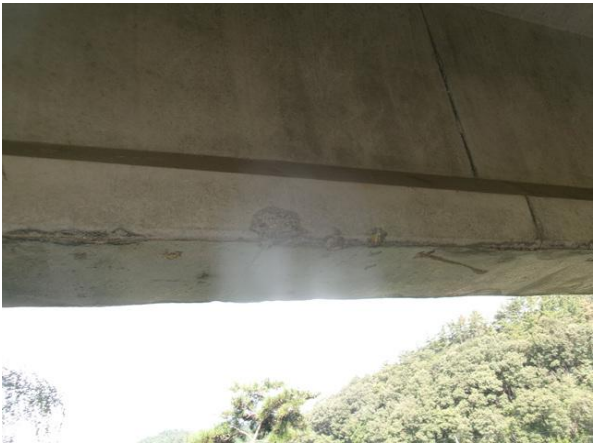
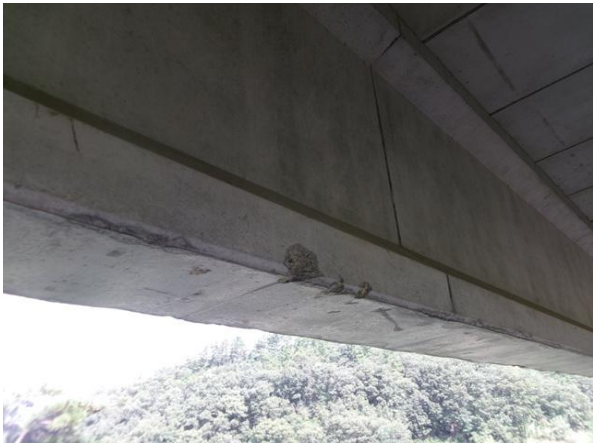
| 거더 | | | |
|---|---|---|---|
| 손상현황 | • S4-G5 파손(0.5m×0.2m) | 손상현황 | • S4-G5 파손(0.5m×0.2m) |
| 원 인 | • 외부충격 등 | 원 인 | • 외부충격 등 |

| 거더 | | | |
|---|---|---|---|
| 조치방안 | • 단면보수 | 조치방안 | • 단면보수 |

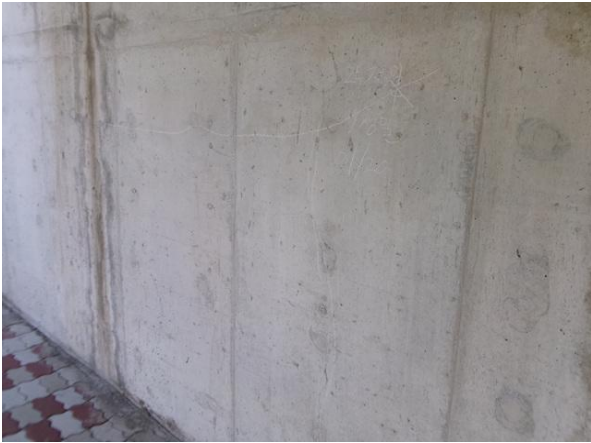
| 교대 | | | |
|---|---|---|---|
| 손상현황 | • A1 균열 (0.3mm미만) | 손상현황 | • A1 층분리 (0.3m×0.3m) |
| 원 인 | • 건조수축, 온도변화, 거푸집 조기탈거 등 | 원 인 | • 표면열화, 신축이음부 우수유입 등 |

| 교대 | | | |
|---|---|---|---|
| 조치방안 | • 표면처리 | 조치방안 | • 단면보수 |

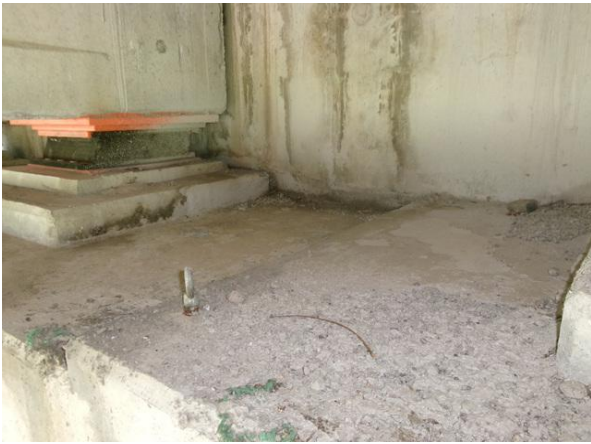
| 교대 | | | |
|---|---|---|---|
| 손상현황 | • A1 패콘크리트 퇴적 (0.5m×1.0m) | 손상현황 | • A2 표면박리 (1.5m×3.0m) |
| 원 인 | • 시공초기 청소미흡 등 | 원 인 | • 장기공용, 열화 등 |

| 교대 | | | |
|---|---|---|---|
| 조치방안 | • 정비 | 조치방안 | • 단면보수 |

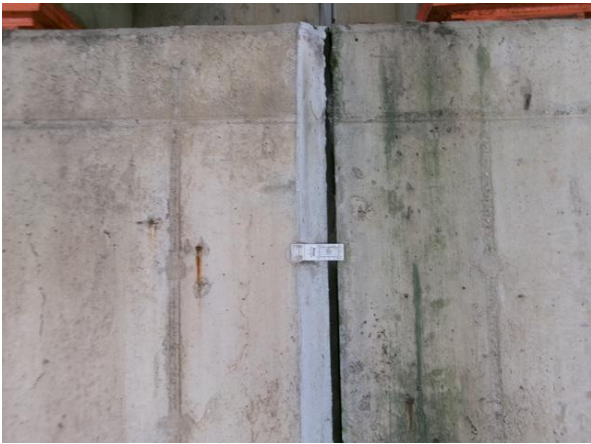
| 교대 | | | |
|---|---|---|---|
| 손상현황 | • A2 실란트 이격 (L=2.0m) | 손상현황 | • A2 법면 배수로 파손 (1.0m×0.2m) |
| 원 인 | • 시공초기 침하, 지반 다짐미흡 등 | 원 인 | • 신축이음부 누수 등 |

| 교대 | | | |
|---|---|---|---|
| 조치방안 | • 주의관찰 | 조치방안 | • 주의관찰 |

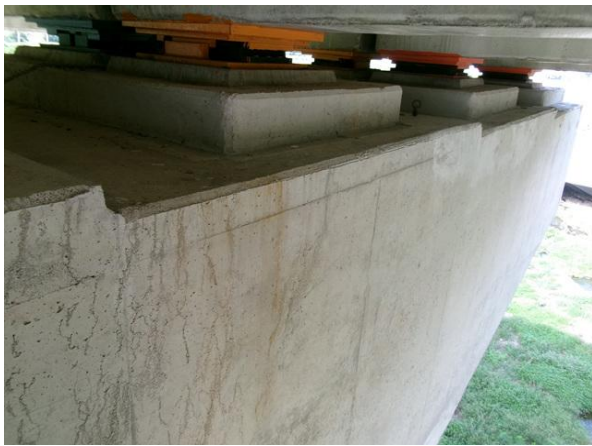
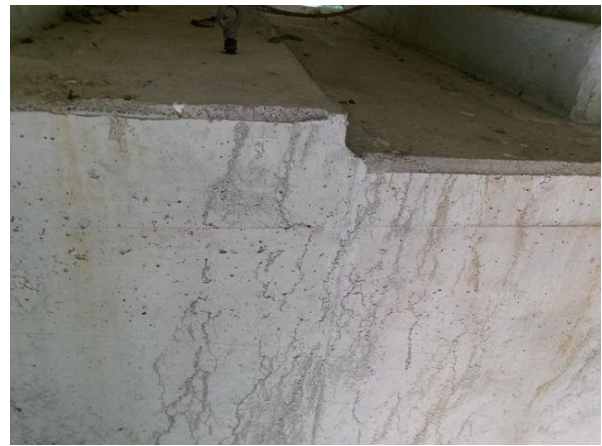
| 손상현황 | • P1 코핑부 균열(0.2mm/2.0m) |
| 원 인 | • 건조수축, 온도변화, 거푸집 조기탈거 등 |

| 조치방안 | • 표면처리 |

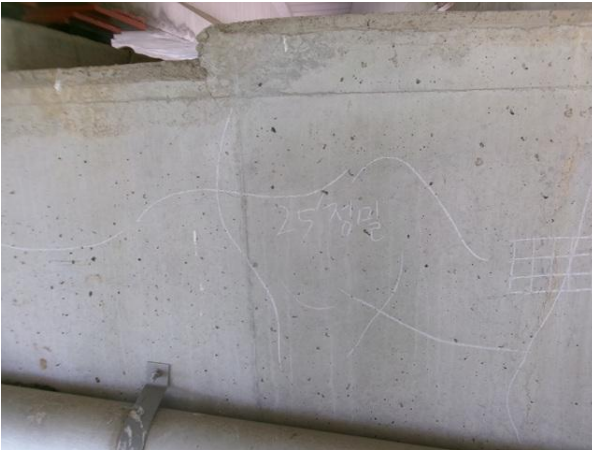
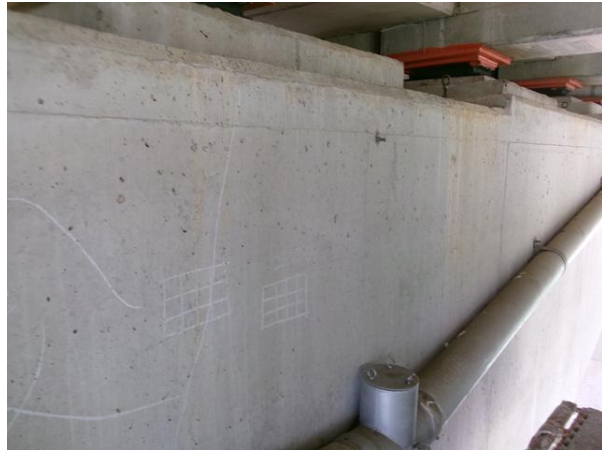
| 손상현황 | • P1 망상균열(8.0m×2.0m) |
| 원 인 | • 건조수축, 온도변화, 거푸집 조기탈거 등 |

| 조치방안 | • 표면처리 |

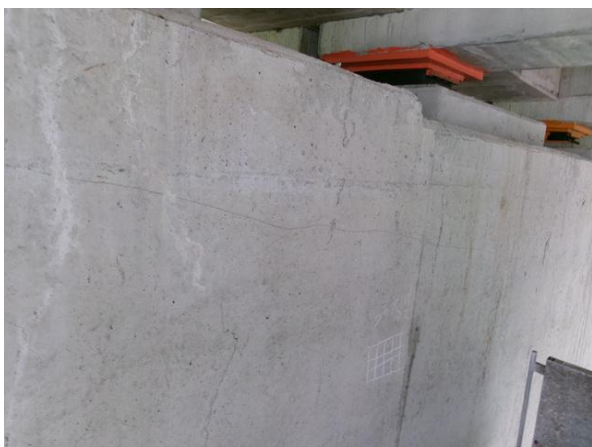
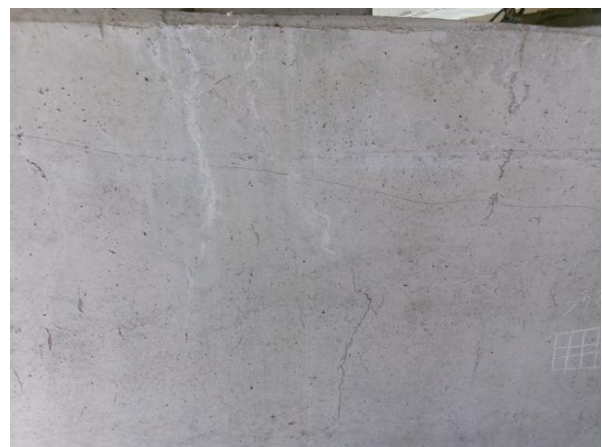
| 손상현황 | • P2 망상균열(2.0m×2.0m) |
| 원 인 | • 건조수축, 온도변화, 거푸집 조기탈거 등 |

| 조치방안 | • 표면처리 |

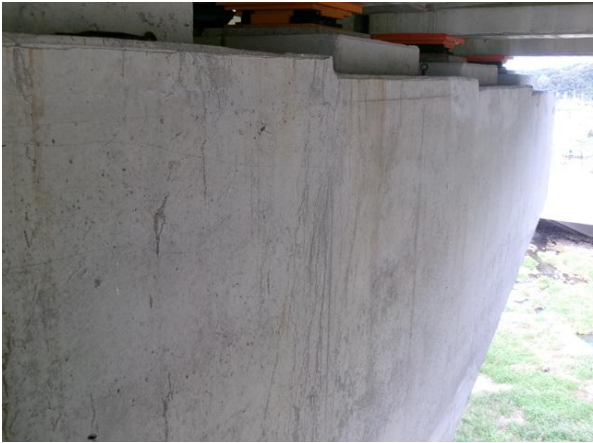
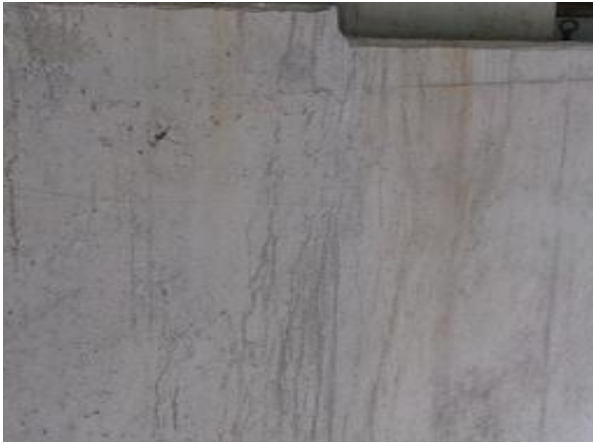
| 교각 | | | |
|---|---|---|---|
| 손상현황 | • P2 표면박리 (1.0m×2.0m) | 손상현황 | • P2 표면박리 (1.0m×2.0m) |
| 원 인 | • 다집불량, 표면열화 등 | 원 인 | • 다집불량, 표면열화 등 |

| 교각 | | | |
|---|---|---|---|
| 조치방안 | • 단면보수 | 조치방안 | • 단면보수 |

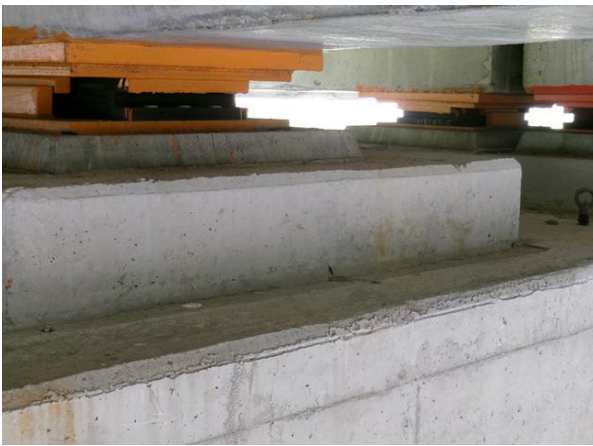
| 교량받침 | | | |
|---|---|---|---|
| 손상현황 | • P2-Sh3 받침 콘크리트 균열 (0.1mm/0.3m) | 손상현황 | • A2-sh3 스토퍼 간섭 (1EA) |
| 원 인 | • 건조수축, 온도변화 등 | 원 인 | • 시공미흡, 장기공용 등 |

| 교량받침 | | | |
|---|---|---|---|
| 조치방안 | • 표면처리 | 조치방안 | • 주의관찰 |

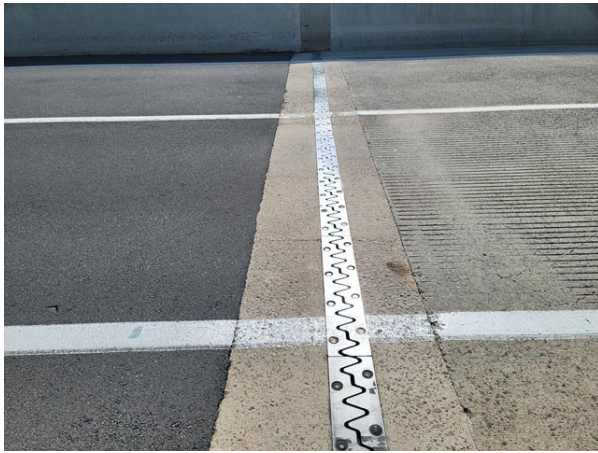
손상현황 • A1 후타재 균열(0.2mm/0.5m)  
원 인 • 장기공용, 열화, 건조수축 등  
조치방안 • 표면처리

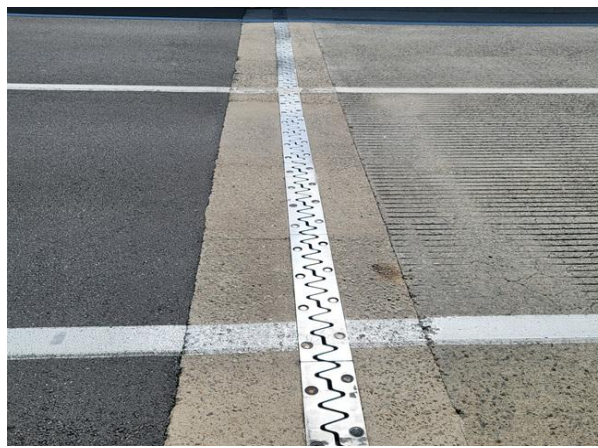
손상현황 • A1 후타재 열화(8.0×0.5)  
원 인 • 장기공용, 차량윤하중 등  
조치방안 • 단면보수

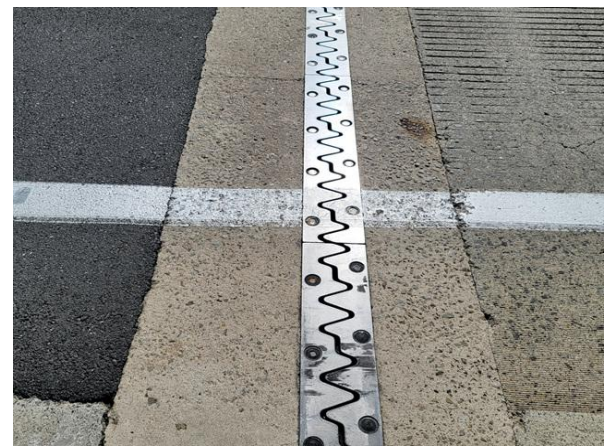
손상현황 • A1 후타재 열화(8.0×0.5)  
원 인 • 장기공용, 차량윤하중 등  
조치방안 • 단면보수

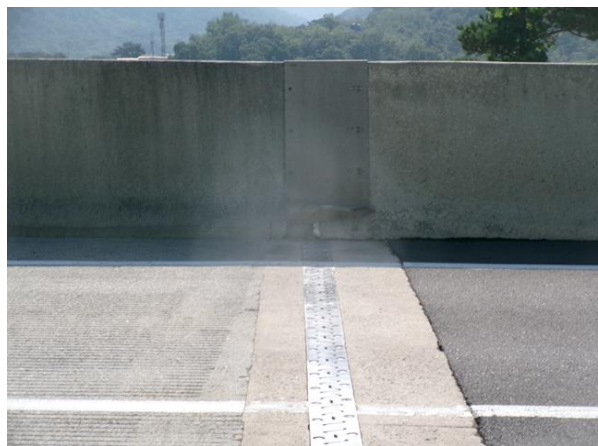
손상현황 • A2 차수판 변형(1EA)  
원 인 • 장기공용, 차량윤하중, 외부충격 등  
조치방안 • 정비

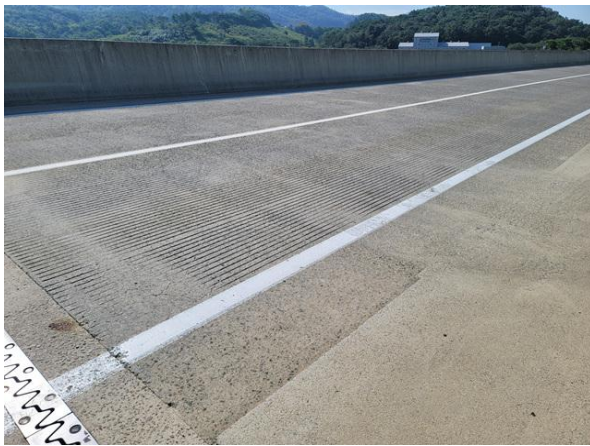
| 손상현황 | • S1 포장 망상균열 (35.0×9.0) |
| 원 인 | • 장기공용, 건조수축, 중차량 반복통행 등 |

| 조치방안 | • 표면처리 |

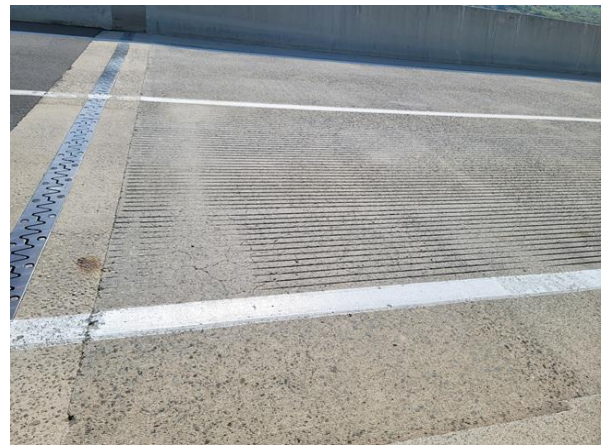
| 손상현황 | • S1 포장 망상균열 (35.0×9.0) |
| 원 인 | • 장기공용, 건조수축, 중차량 반복통행 등 |

| 조치방안 | • 표면처리 |

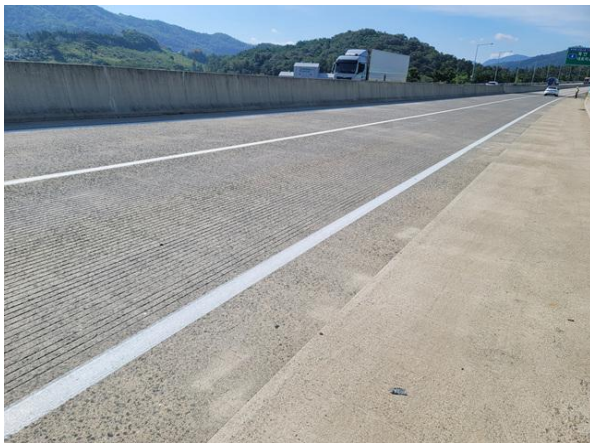
| 손상현황 | • S2 포장 망상균열 (35.0×9.0) |
| 원 인 | • 장기공용, 건조수축, 중차량 반복통행 등 |

| 조치방안 | • 표면처리 |

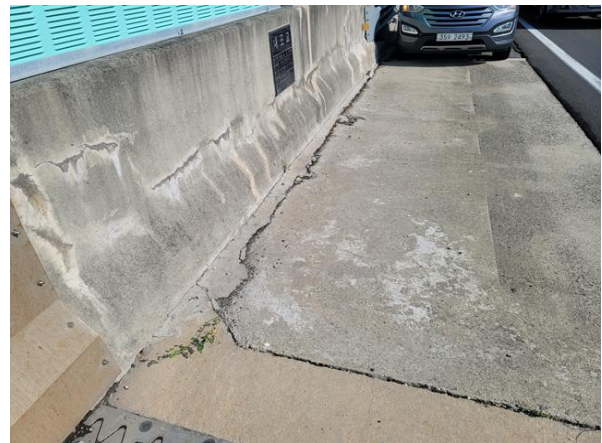
| 손상현황 | • S1 접속 슬래브 파손 (4.0m×0.3m) |
| 원 인 | • 시공초기 침하, 마감미흡 등 |

| 조치방안 | • 단면보수 |

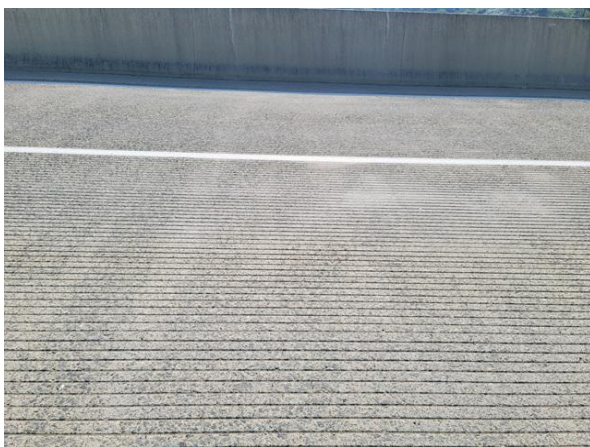
| 손상현황 | • S3 포장 망상균열 (35.0×9.0) |
| 원 인 | • 장기공용, 건조수축, 중차량 반복통행 등 |

| 조치방안 | • 표면처리 |

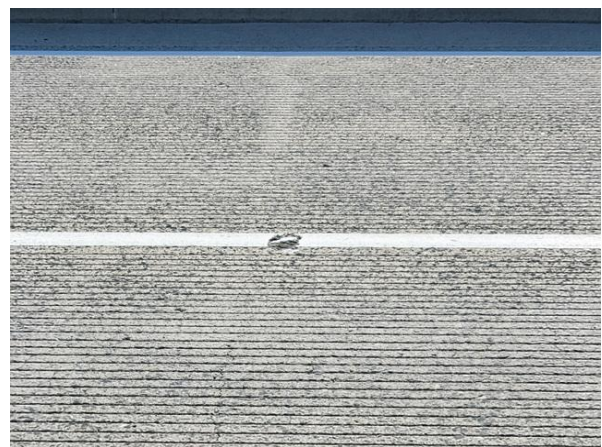
| 손상현황 | • S3 포장 파손 (0.2×0.2) |
| 원 인 | • 차량윤하중, 마감미흡 등 |

| 조치방안 | • 단면보수 |

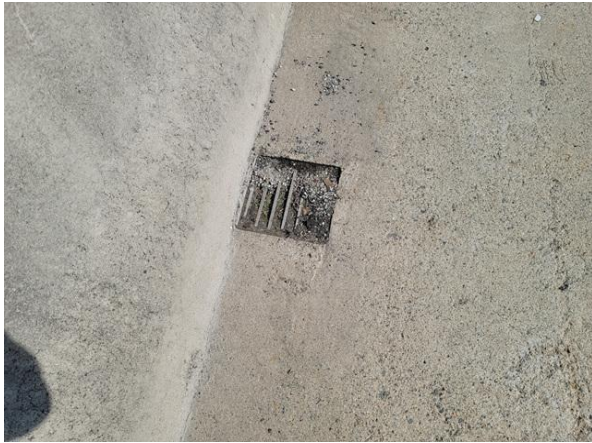
손상현황 • S1 배수구 막힘(1EA)

원 인 • 장기공용 등

조치방안 • 정비

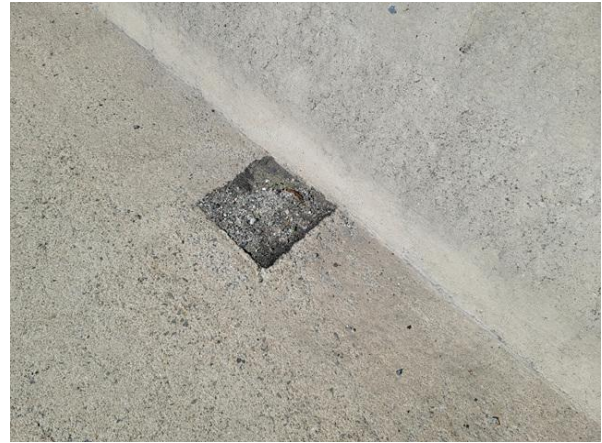
손상현황 • S2 배수구 막힘(1EA)

원 인 • 장기공용 등

조치방안 • 정비

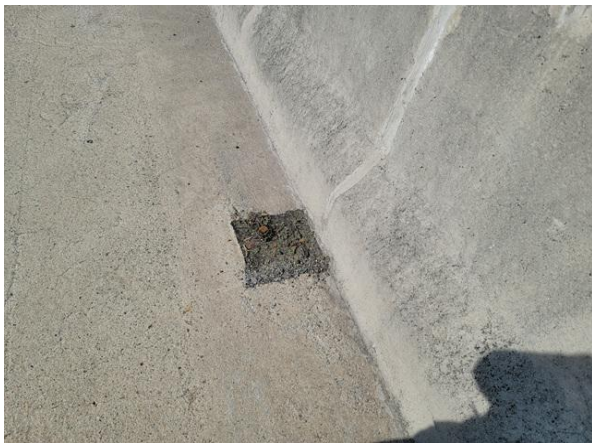
손상현황 • S3 배수구 막힘(1EA)

원 인 • 장기공용 등

조치방안 • 정비

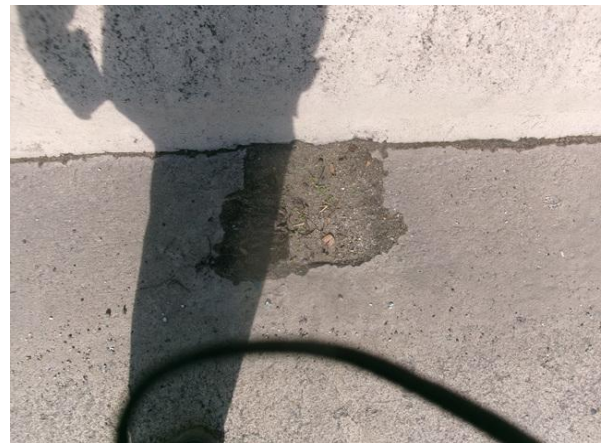
손상현황 • S4 배수구 막힘(1EA)

원 인 • 장기공용 등

조치방안 • 정비

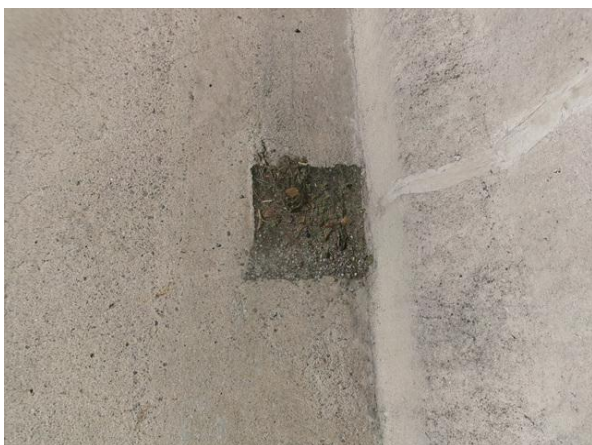
손상현황 • S4 배수구 막힘(1EA)

원 인 • 장기공용 등

조치방안 • 정비

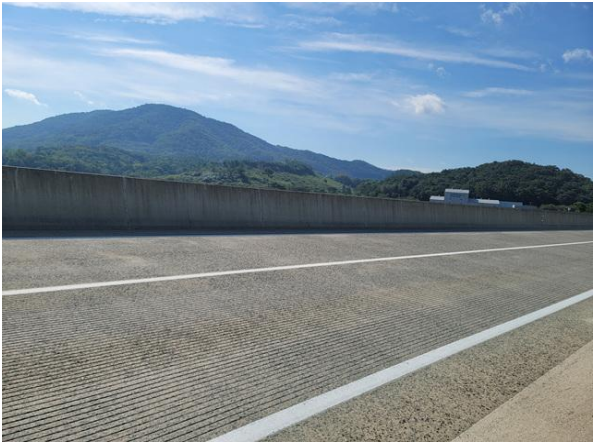
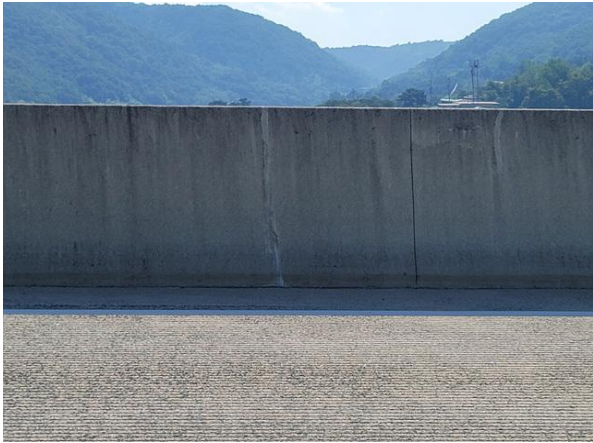
| 방호벽 및 중분대 | | | |
|---|---|---|---|
| 손상현황 | • S1 중분대 균열(0.3mm미만) | 손상현황 | • S1 중분대 균열(0.3mm미만) |
| 원 인 | • 조기 건조수축 | 원 인 | • 조기 건조수축 |

| 방호벽 및 중분대 | | | |
|---|---|---|---|
| 조치방안 | • 표면처리 | 조치방안 | • 표면처리 |

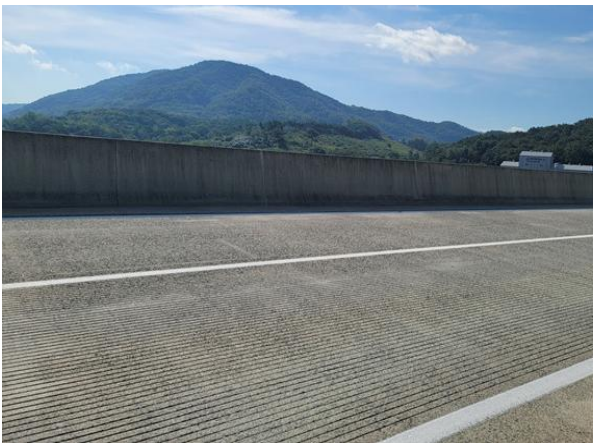
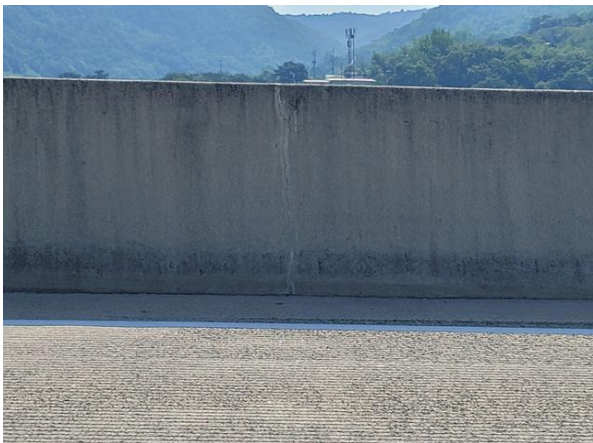
| 방호벽 및 중분대 | | | |
|---|---|---|---|
| 손상현황 | • S2 중분대 균열(0.3mm미만) | 손상현황 | • S2 중분대 균열(0.3mm미만) |
| 원 인 | • 조기 건조수축 | 원 인 | • 조기 건조수축 |

| 방호벽 및 중분대 | | | |
|---|---|---|---|
| 조치방안 | • 표면처리 | 조치방안 | • 표면처리 |

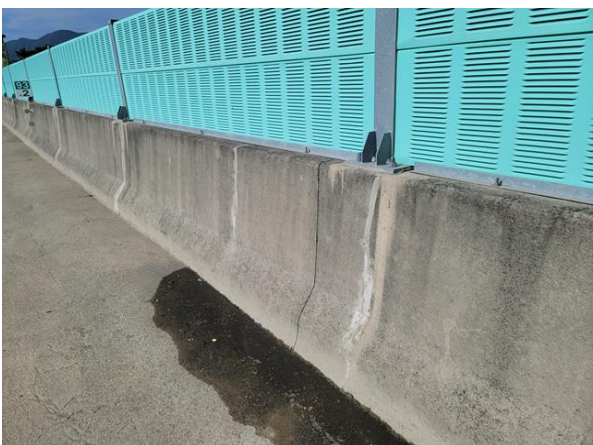
| 방호벽 및 중분대 | | | |
|---|---|---|---|
| 손상현황 | • S4 균열부 백태(0.2m×1.5m) | 손상현황 | • 방호벽, 방음벽 및 중분대 상태현황 |
| 원 인 | • 외부 우수유입 | 원 인 | • - |

| 방호벽 및 중분대 | | | |
|---|---|---|---|
| 조치방안 | • 표면처리 | 조치방안 | • - |

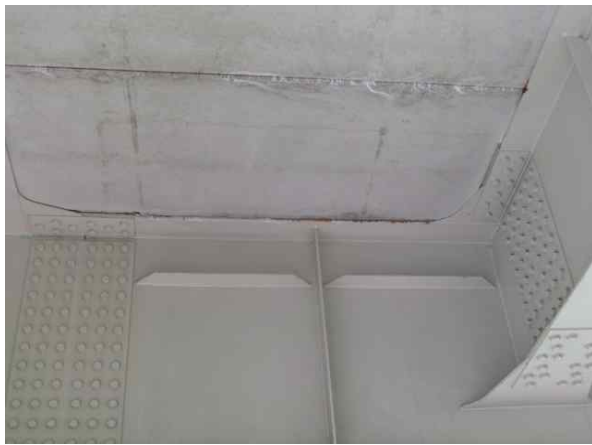
손상현황 • S5 가로보 부식(0.1×2.0)

원 인 • 장기공용, 습윤흡착 등

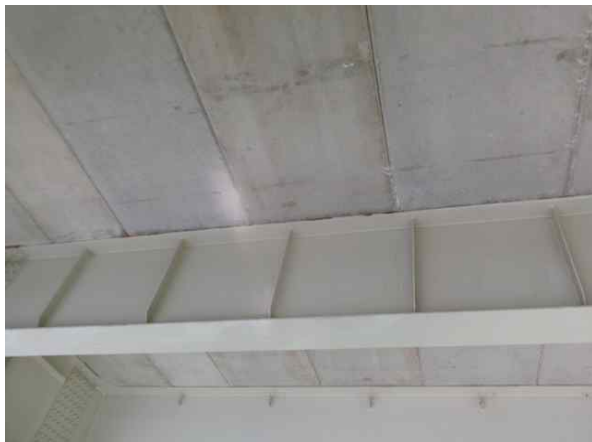
손상현황 • S6 세로보 부식(0.1×7.0)

원 인 • 장기공용, 습윤흡착 등
