가래실교

## 작업사진 및 손상현황

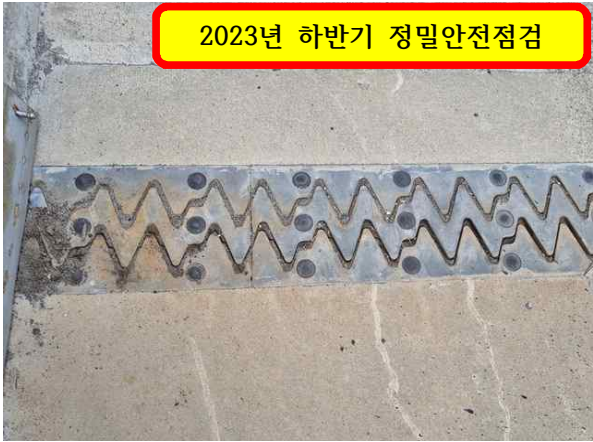
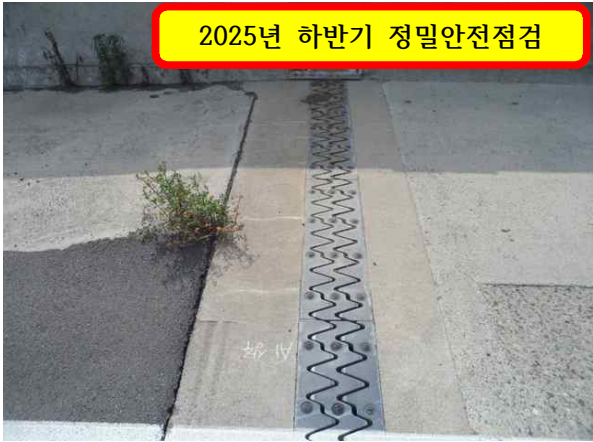
| 손상현황 | • A1 이물질 퇴적(L=3.0m) | 손상현황 | • A1 이물질 퇴적(L=3.0m) |
| 원 인 | • - | 원 인 | • 공용기간 증가, 비산먼지 퇴적 등 |

| 조치방안 | • - | 조치방안 | • 정비 |

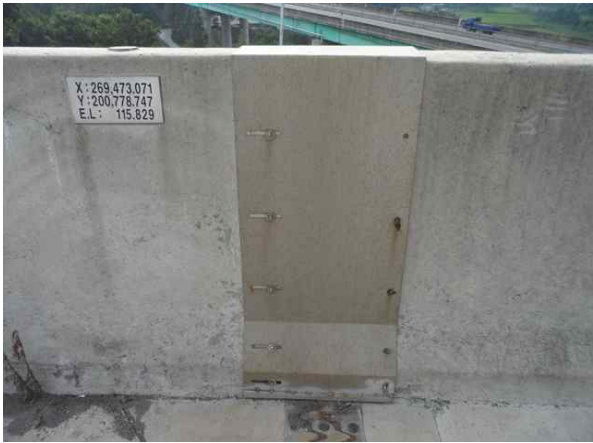
| 손상현황 | • A1 차수판 앵커탈락(3EA) | 손상현황 | • P7 차수판 앵커탈락(7EA) |
| 원 인 | • 장기공용, 차량반복통행 등 | 원 인 | • 장기공용, 차량반복통행 등 |

| 조치방안 | • 정비 | 조치방안 | • 정비 |

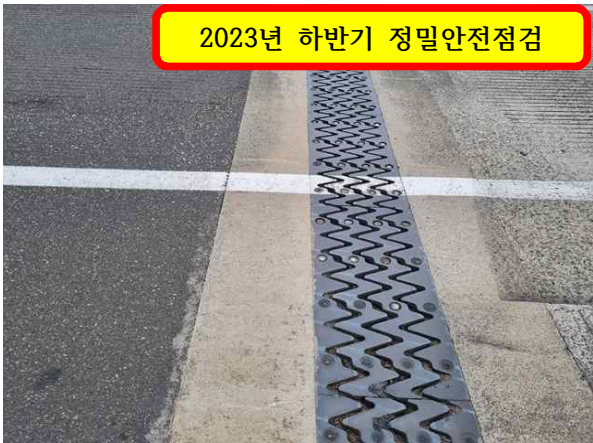
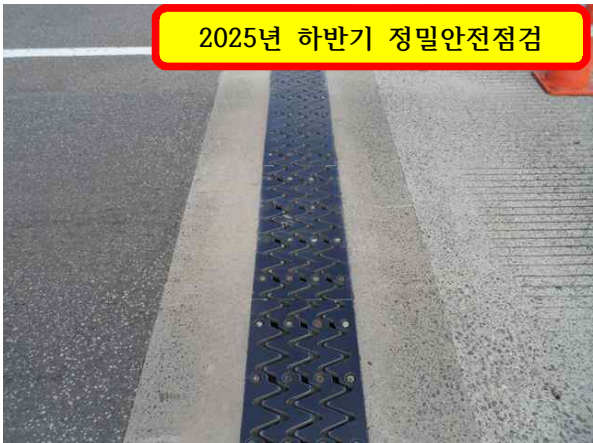
| 손상현황 | • P7 후타재 균열 | 손상현황 | • P7 후타재 균열 |
| 원 인 | • - | 원 인 | • 건조수축, 차량윤하중 등 |

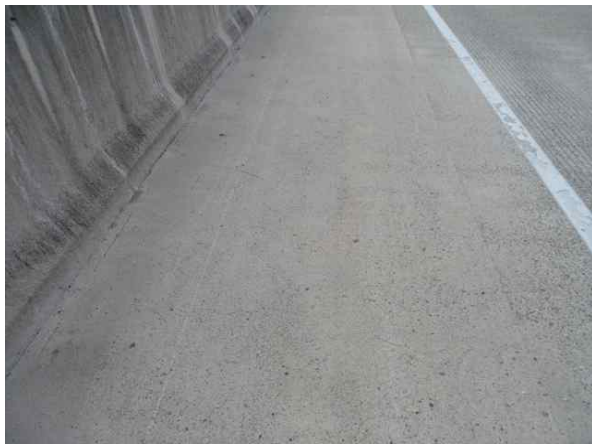
| 손상현황 | • S1 포장 망상균열(50.0×3.0) |
| 원 인 | • 건조수축, 공용기간 증가, 차량윤하중 등 |

| 조치방안 | • 재포장 |

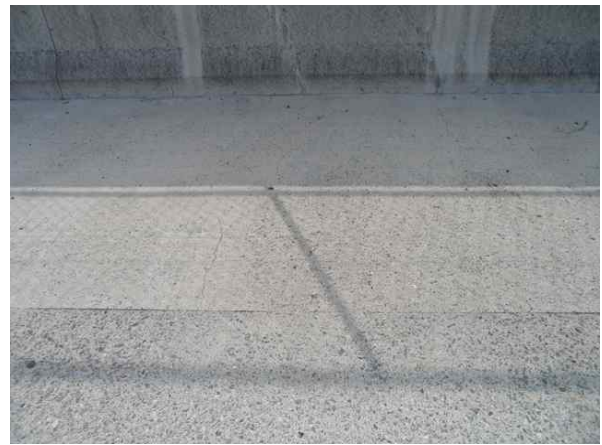
| 손상현황 | • S2 포장 균열(L=2.0m) |
| 원 인 | • 건조수축, 공용기간 증가, 차량윤하중 등 |

| 조치방안 | • 재포장 |

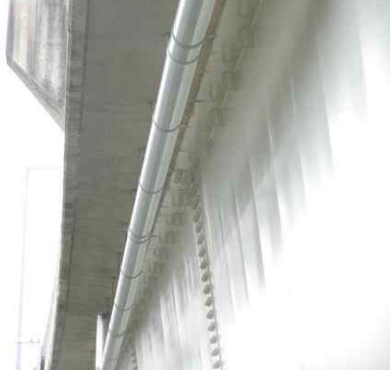
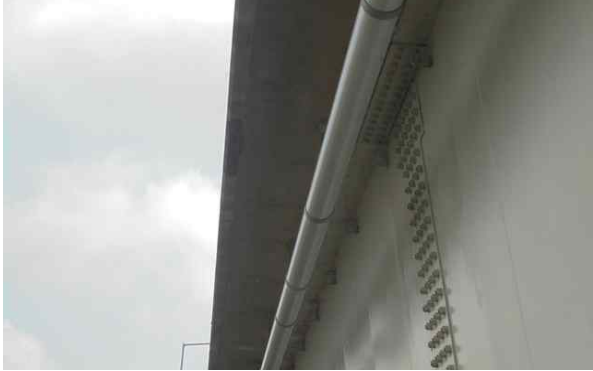
| 바닥판하면 | | | |
|---|---|---|---|
| 손상현황 | • S1 균열(0.3mm미만) | 손상현황 | • S1 균열(0.3mm미만) |
| 원 인 | • - | 원 인 | • 건조수축, 온도변화 등 |

| 바닥판하면 | | | |
|---|---|---|---|
| 조치방안 | • - | 조치방안 | • 표면처리 |

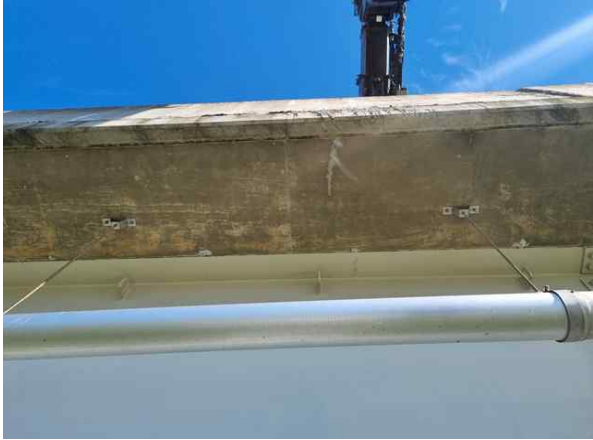
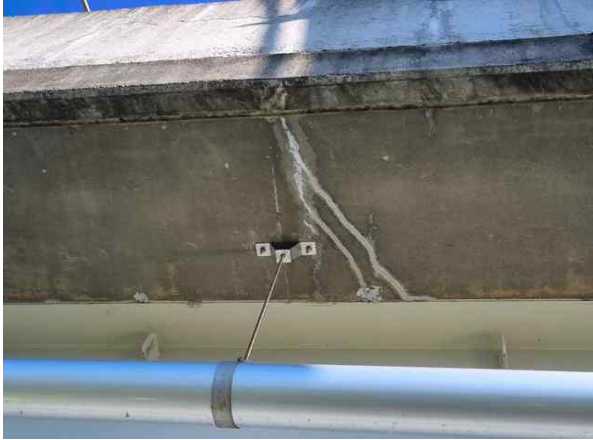
| 바닥판하면 | | | |
|---|---|---|---|
| 손상현황 | • S5 균열부백태(0.25×0.3) | 손상현황 | • S6 균열부백태(0.25×0.7) |
| 원 인 | • 손상부 우수유입, 습기흡착 등 | 원 인 | • 손상부 우수유입, 습기흡착 등 |

| 바닥판하면 | | | |
|---|---|---|---|
| 조치방안 | • 표면처리 | 조치방안 | • 표면처리 |

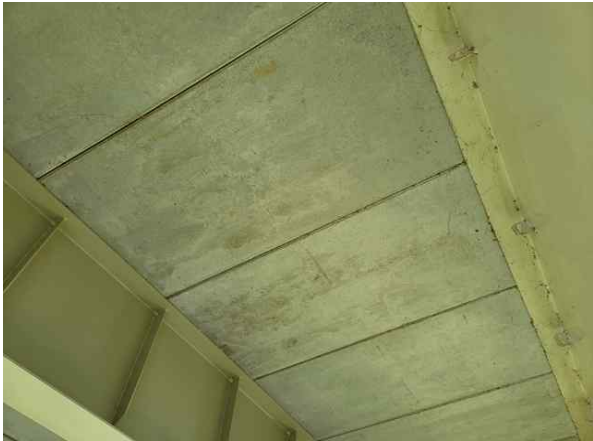
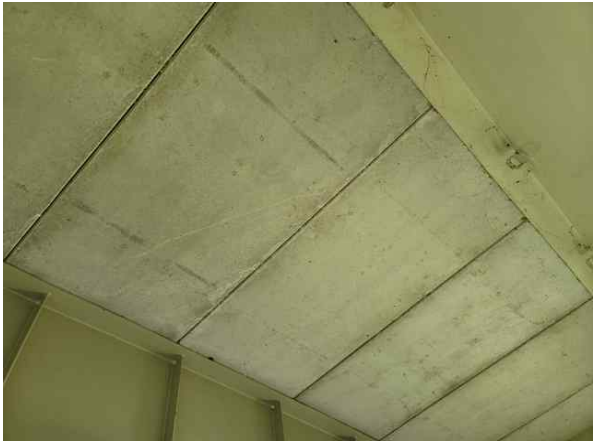
| 바닥판하면 | | | |
|---|---|---|---|
| 손상현황 | • S6 데크플레이트 균열(0.3mm미만) | 손상현황 | • S6 데크플레이트 백태(0.1×2.5) |
| 원 인 | • 건조수축, 온도변화 등 | 원 인 | • 수분접촉, 장기공용 등 |

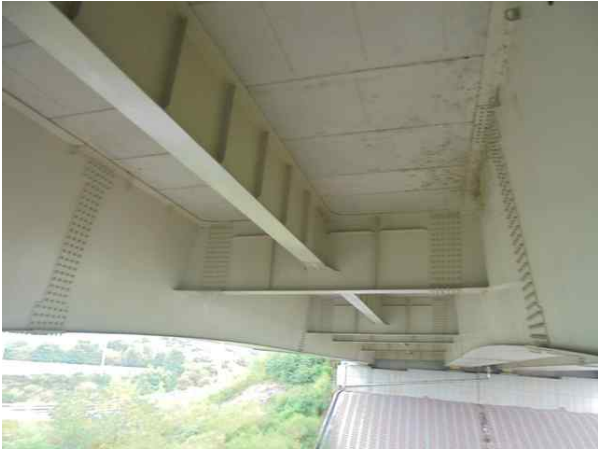
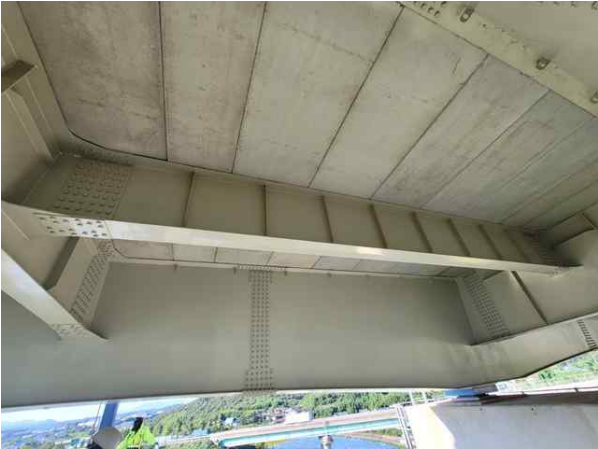
| 가로보 및 세로보 | | | |
|---|---|---|---|
| 손상현황 | • S1 가로보 상태양호 | 손상현황 | • S5 세로보 상태양호 |

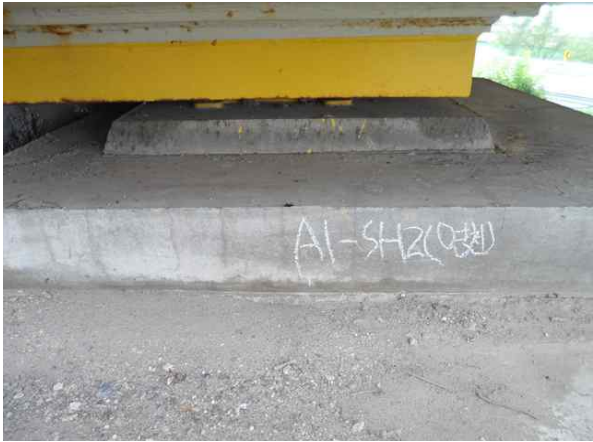
| 교량받침 | | | |
|---|---|---|---|
| 손상현황 | • A1-Sh2 충분리(0.2×1.0) | 손상현황 | • A1-Sh2 받침콘크리트 균열(0.3mm미만) |
| 원 인 | • 시공미흡, 다짐미흡 등 | 원 인 | • 건조수축, 거푸집 조기탈거 등 |

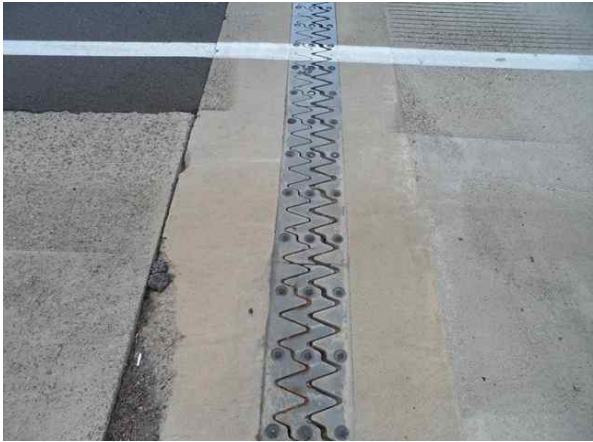
| 신축이음장치 | | | |
|---|---|---|---|
| 손상현황 | • A1 후타재 균열 | 손상현황 | • A1 토사퇴적 |
| 원 인 | • 건조수축, 거푸집 조기탈거 등 | 원 인 | • 장기공용, 이물질 유입 등 |

| 신축이음장치 | | | |
|---|---|---|---|
| 조치방안 | • 주의관찰 | 조치방안 | • 정비 |

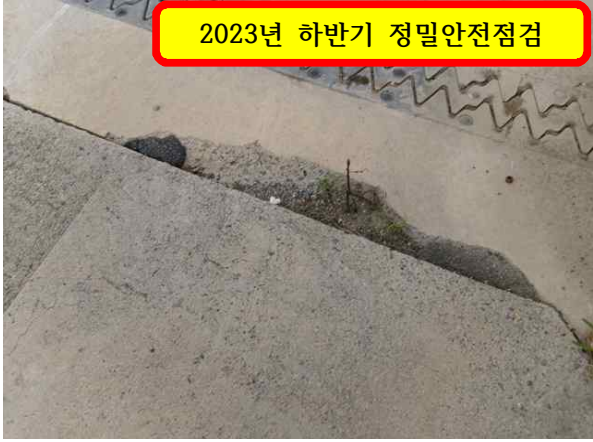
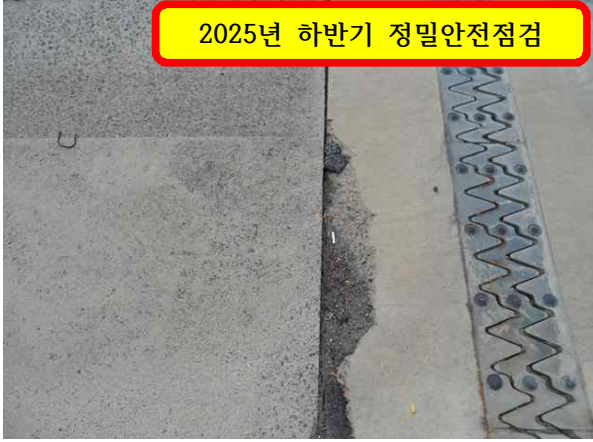
| 신축이음장치 | | | |
|---|---|---|---|
| 손상현황 | • A1 후타재 파손(0.2×0.8) | 손상현황 | • A1 후타재 파손(0.2m×0.8m) |
| 원 인 | • - | 원 인 | • 장기공용, 외부충격 등 |

| 신축이음장치 | | | |
|---|---|---|---|
| 조치방안 | • - | 조치방안 | • 단면보수 |

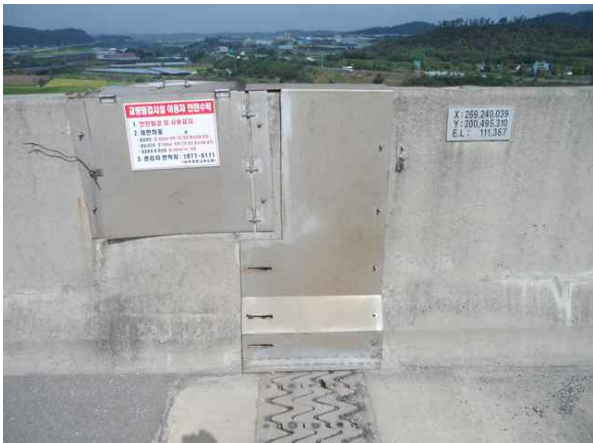
| 신축이음장치 | | | |
|---|---|---|---|
| 손상현황 | • P7 차수판 앵커탈락(8EA) | 손상현황 | • P7 후타재 균열 |
| 원 인 | • 장기공용, 차량반복통행 등 | 원 인 | • 건조수축, 거푸집 조기탈거 등 |

| 신축이음장치 | | | |
|---|---|---|---|
| 조치방안 | • 정비 | 조치방안 | • 주의관찰 |

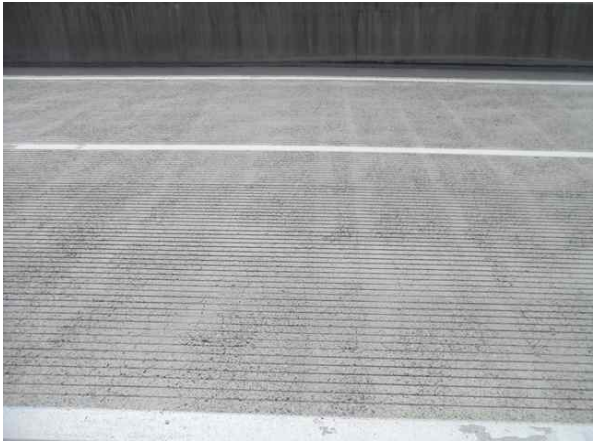
| 교면포장 | | | |
|---|---|---|---|
| 손상현황 | • S1 포장 망상균열(50.0×6.0) | 손상현황 | • S3 포장 망상균열(50.0×6.0) |
| 원 인 | • 건조수축, 공용기간 증가, 반복윤하중 등 | 원 인 | • 건조수축, 공용기간 증가, 반복윤하중 등 |

| 교면포장 | | | |
|---|---|---|---|
| 조치방안 | • 주의관찰 | 조치방안 | • 주의관찰 |

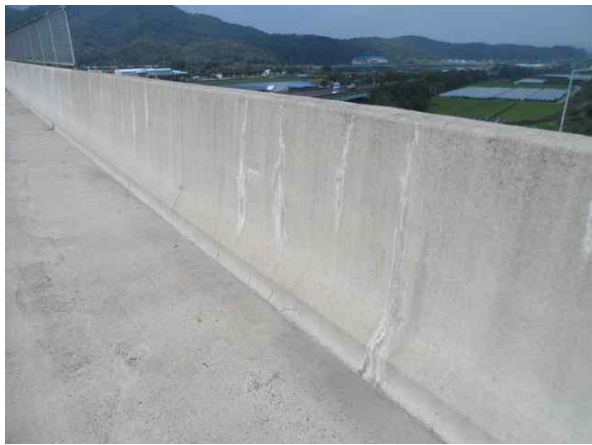
| 손상현황 | • S1 균열부백태 (0.2×1.0) |
| 원 인 | • 습기흡착, 우수유입 등 |

| 조치방안 | • 표면처리 |

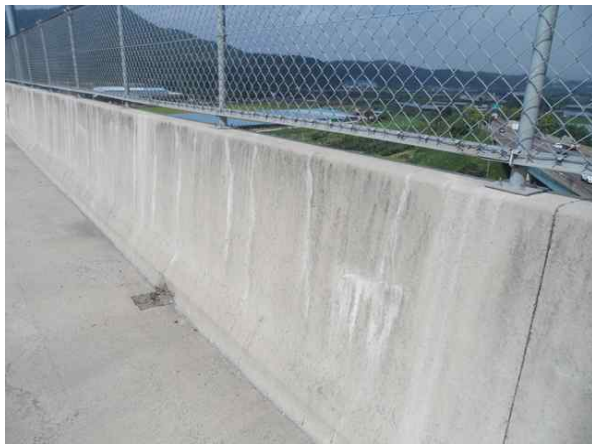
| 손상현황 | • S3 균열부백태 (0.2×1.0) |
| 원 인 | • 습기흡착, 우수유입 등 |

| 조치방안 | • 표면처리 |

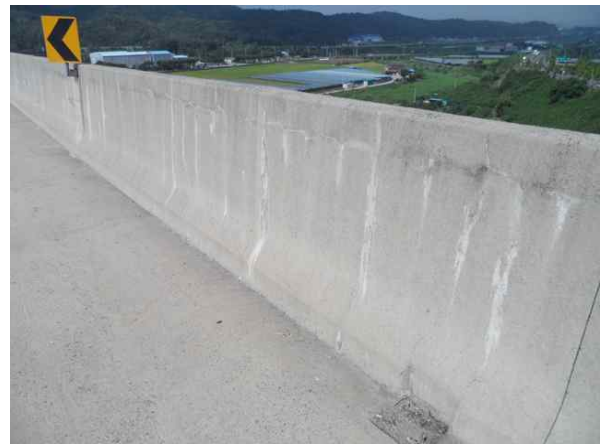
| 손상현황 | • S4 균열부백태 (0.1×1.5) |
| 원 인 | • 습기흡착, 우수유입 등 |

| 조치방안 | • 표면처리 |

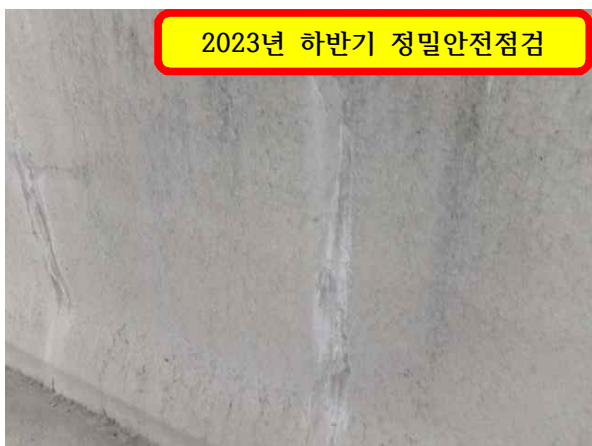
| 손상현황 | • S5 균열부백태 (0.1×1.5) |

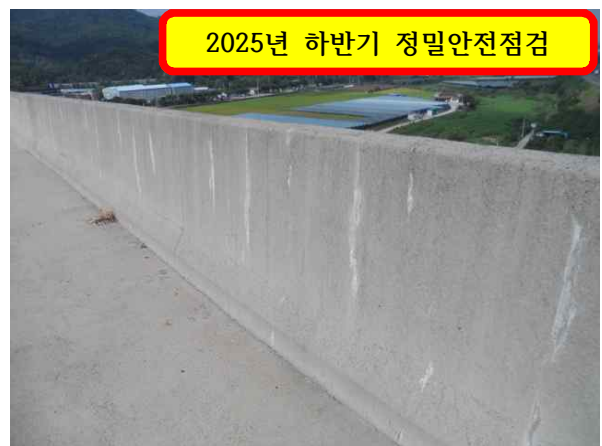
| 손상현황 | • S5 균열부백태 (0.1×1.5) |
| 원 인 | • 습기흡착, 우수유입 등 |

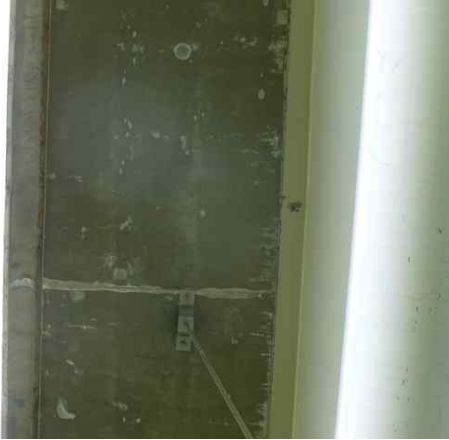
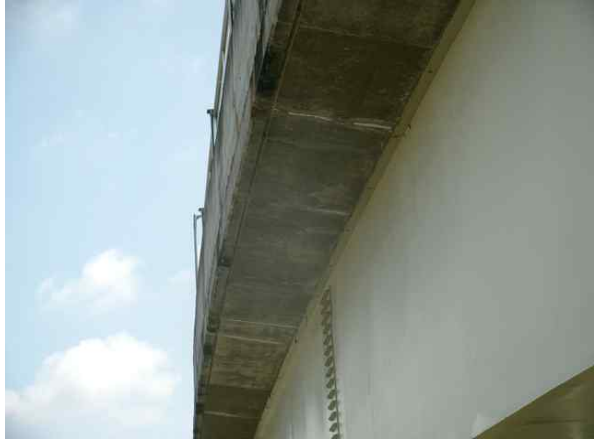
| 바닥판하면 | | | |
|---|---|---|---|
| 손상현황 | • S9 균열(0.3mm미만) | 손상현황 | • S11 균열부백태(0.1×1.0) |
| 원 인 | • 건조수축, 거푸집 조기탈거 등 | 원 인 | • 건조수축, 손상부 우수유입 등 |

| 바닥판하면 | | | |
|---|---|---|---|
| 조치방안 | • 표면처리 | 조치방안 | • 표면처리 |

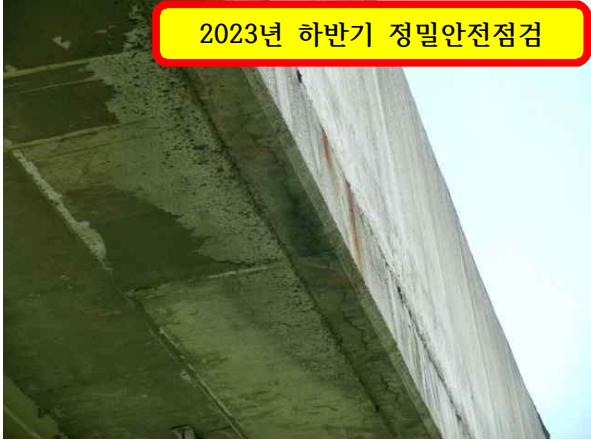
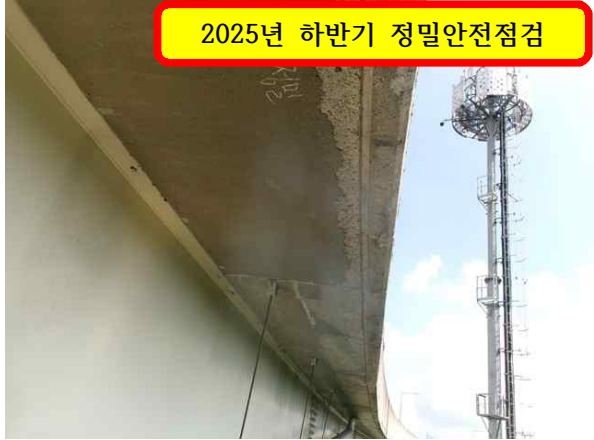
| 바닥판하면 | | | |
|---|---|---|---|
| 손상현황 | • S12 충분리(30.0×0.3) | 손상현황 | • S12 충분리(30.0×0.3) |
| 원 인 | • - | 원 인 | • 다짐미흡, 동결융해 등 |

| 바닥판하면 | | | |
|---|---|---|---|
| 조치방안 | • - | 조치방안 | • 단면보수 |

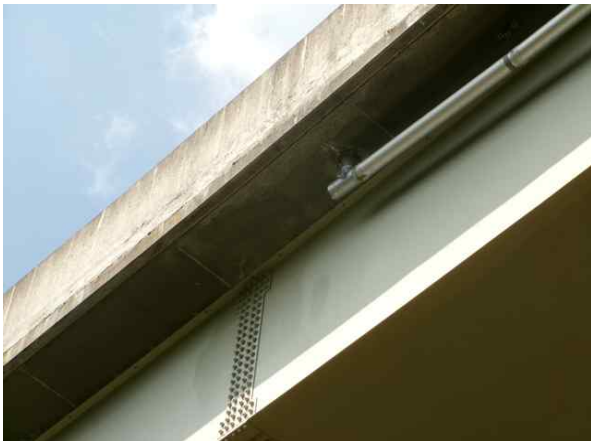
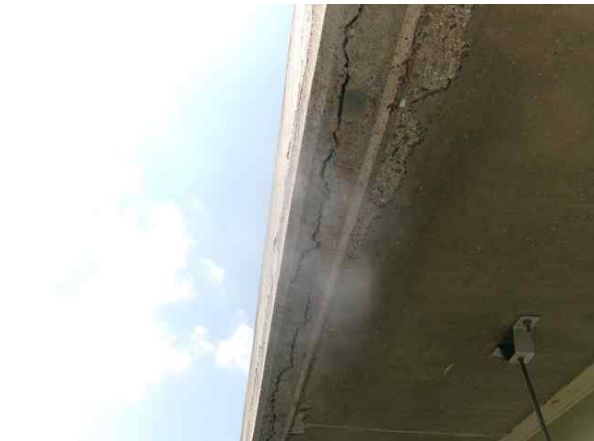
| 바닥판하면 | | | |
|---|---|---|---|
| 손상현황 | • S13 균열부백태(0.1×0.3) | 손상현황 | • S13 충분리(60.0×0.3) |
| 원 인 | • 건조수축, 손상부 우수유입 등 | 원 인 | • 다짐미흡, 동결융해 등 |

| 바닥판하면 | | | |
|---|---|---|---|
| 조치방안 | • 표면처리 | 조치방안 | • 단면보수 |

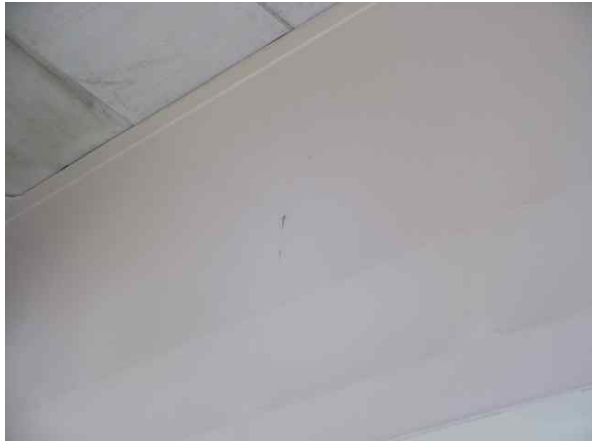
| 손상현황 | • S11-G1 거더외부 부식(0.1×0.5) |
| 원 인 | • 외기노출, 시공미흡 등 |

| 조치방안 | • 재도장 |

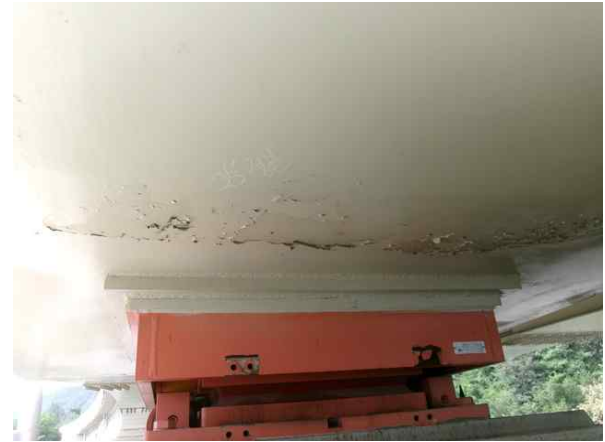
| 손상현황 | • S1-G1 거더외부 도장박리(0.5×2.5) |
| 원 인 | • 장기공용, 시공미흡 등 |

| 조치방안 | • 재도장 |

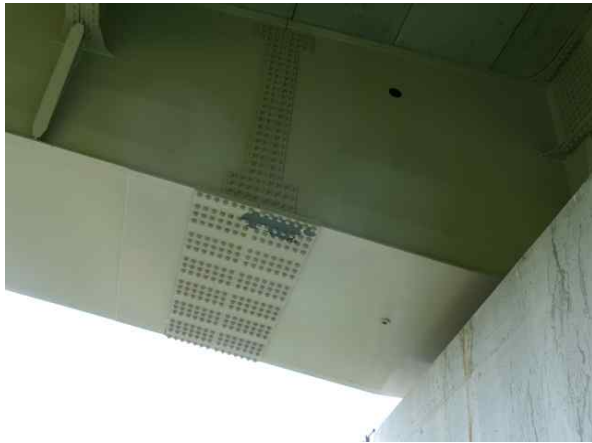
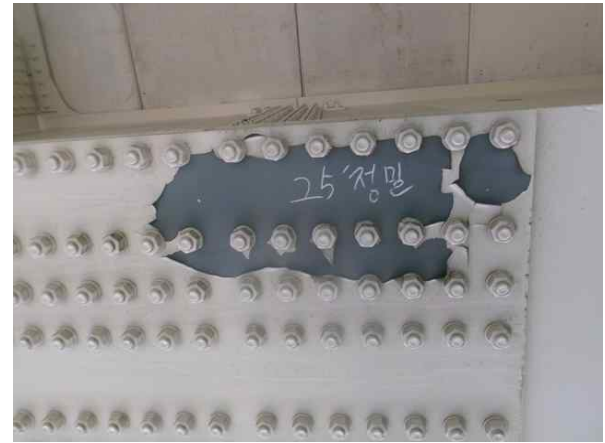
| 손상현황 | • S13-G2 거더외부 도장박리(0.4×0.5) |

| 원 인 | • 장기공용, 시공미흡 등 |

| 조치방안 | • 재도장 |

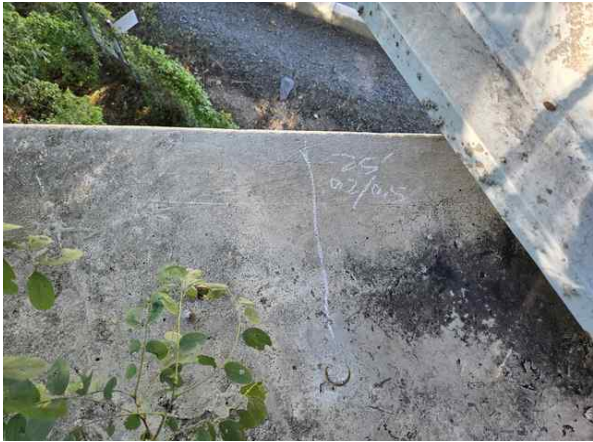
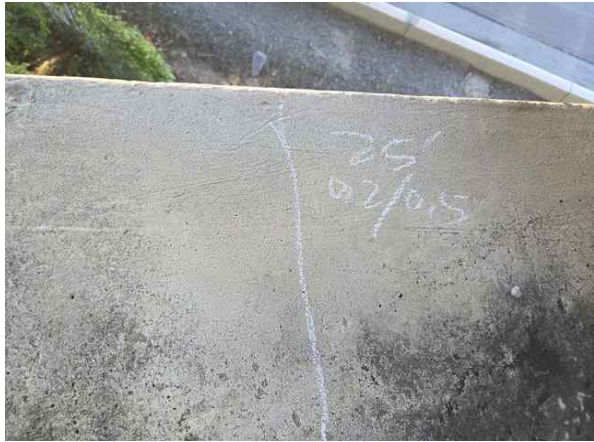
| 교대 | | | |
|---|---|---|---|
| 손상현황 | • A2 균열(0.3mm미만) | 손상현황 | • A2 균열(0.3mm미만) |
| 원 인 | • 건조수축, 거푸집 조기탈거 등 | 원 인 | • 건조수축, 거푸집 조기탈거 등 |

| 교대 | | | |
|---|---|---|---|
| 조치방안 | • 표면처리 | 조치방안 | • 표면처리 |

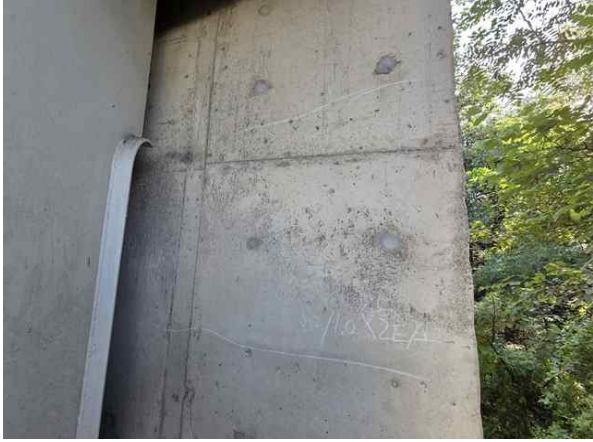
| 교대 | | | |
|---|---|---|---|
| 손상현황 | • A2 균열(0.3mm미만) | 손상현황 | • A2 균열(0.3mm미만) |
| 원 인 | • 건조수축, 거푸집 조기탈거 등 | 원 인 | • 건조수축, 거푸집 조기탈거 등 |

| 교대 | | | |
|---|---|---|---|
| 조치방안 | • 표면처리 | 조치방안 | • 표면처리 |

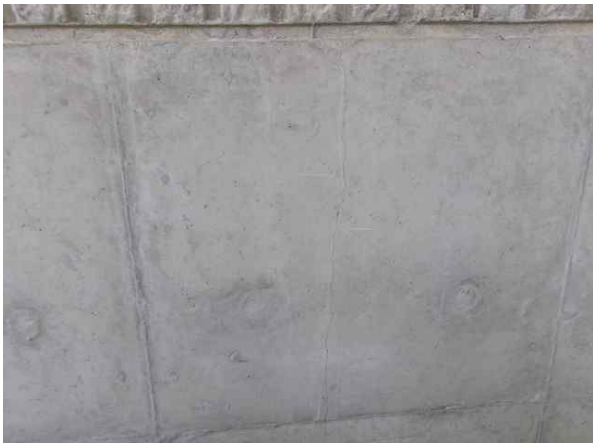
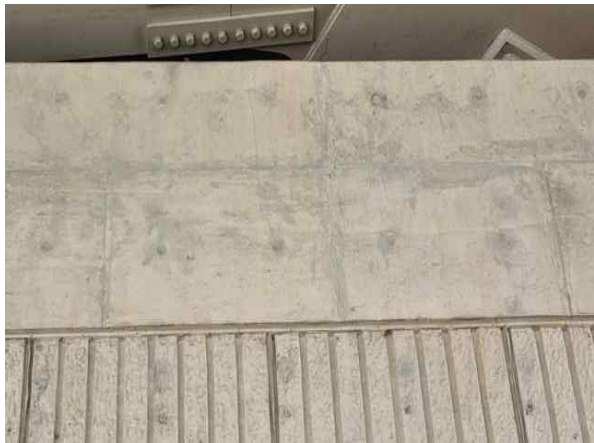
| 교대 | | | |
|---|---|---|---|
| 손상현황 | • A2 균열(0.3mm이상) | 손상현황 | • A2 균열(0.3mm미만) |
| 원 인 | • 건조수축, 거푸집 조기탈거 등 | 원 인 | • 건조수축, 거푸집 조기탈거 등 |

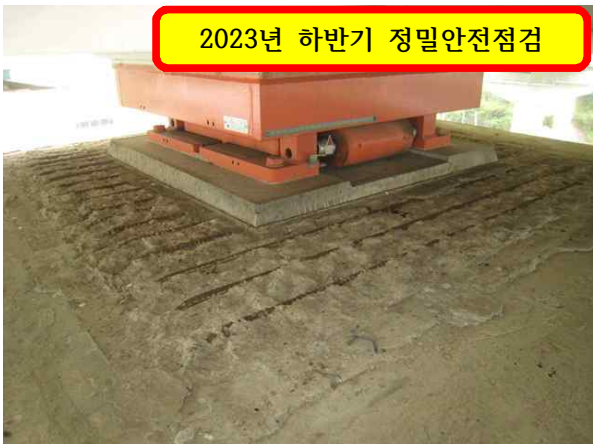
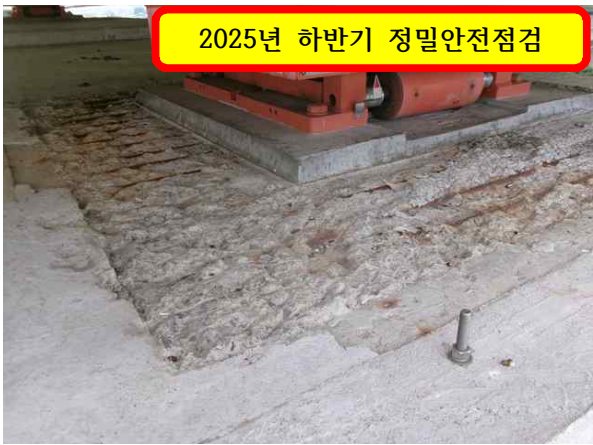
| 교각 | | | |
|---|---|---|---|
| 손상현황 | • P8 철근노출(피복부족) (2.5×2.5) | 손상현황 | • P8 철근노출(피복부족) (2.5×2.5) |
| 원 인 | • 다짐미흡, 시공미흡 등 | 원 인 | • 다짐미흡, 시공미흡 등 |

| 교각 | | | |
|---|---|---|---|
| 조치방안 | • 단면보수(방청) | 조치방안 | • 단면보수(방청) |

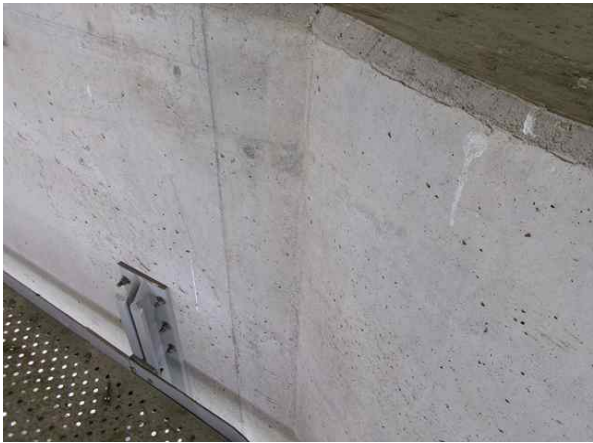
| 교각 | | | |
|---|---|---|---|
| 손상현황 | • P8 균열(0.3mm이상) | 손상현황 | • P9 균열(0.3mm미만) |
| 원 인 | • 건조수축, 거푸집조기탈거 등 | 원 인 | • 건조수축, 거푸집 조기탈거 등 |

| 교각 | | | |
|---|---|---|---|
| 조치방안 | • 주입보수 | 조치방안 | • 표면처리 |

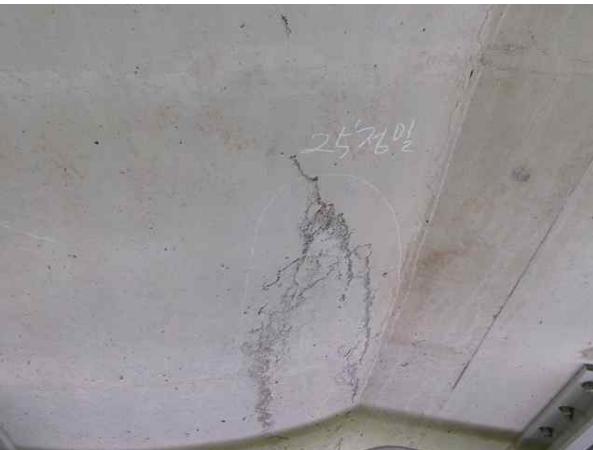
| 교각 | | | |
|---|---|---|---|
| 손상현황 | • P10 표면박리(0.5×1.0) | 손상현황 | • P11 망상균열(3.0×10.0) |
| 원 인 | • 다짐미흡, 시공미흡 등 | 원 인 | • 건조수축, 온도변화 등 |

| 교각 | | | |
|---|---|---|---|
| 조치방안 | • 단면보수 | 조치방안 | • 표면처리 |

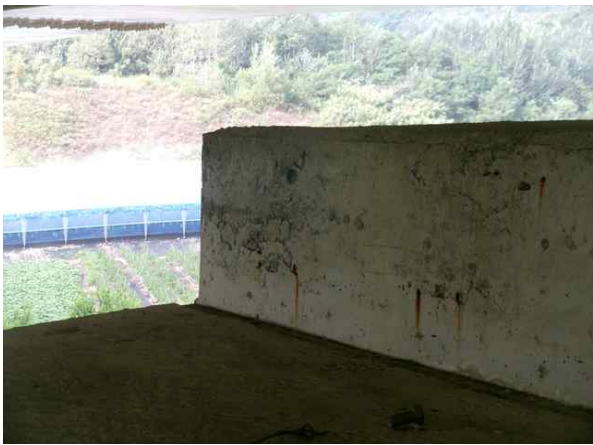
| 교각 | | | |
|---|---|---|---|
| 손상현황 | • P11 재료분리 (0.3×0.3) | 손상현황 | • P11 재료분리 및 철근노출 (0.5×0.3) |
| 원 인 | • 다짐미흡, 거푸집조기탈거 등 | 원 인 | • 다짐미흡, 거푸집조기탈거 등 |

| 교각 | | | |
|---|---|---|---|
| 조치방안 | • 단면보수 | 조치방안 | • 단면보수(방청) |

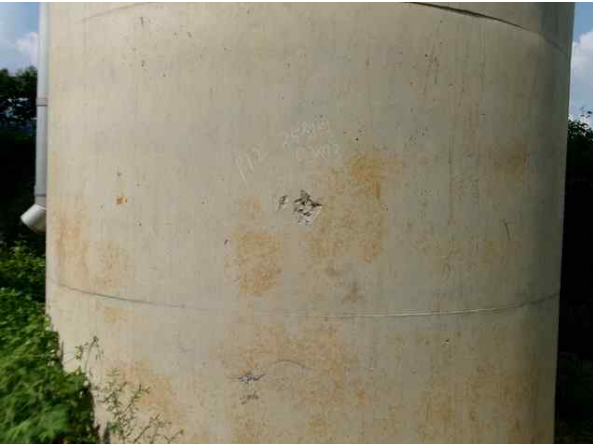
| 교각 | | | |
|---|---|---|---|
| 손상현황 | • P12 파손 (0.3×0.3) | 손상현황 | • P12 백태 (0.2×0.2) |
| 원 인 | • 외부충격, 다짐미흡 등 | 원 인 | • 장기공용, 수분접촉 등 |

| 교각 | | | |
|---|---|---|---|
| 조치방안 | • 단면보수 | 조치방안 | • 표면처리 |

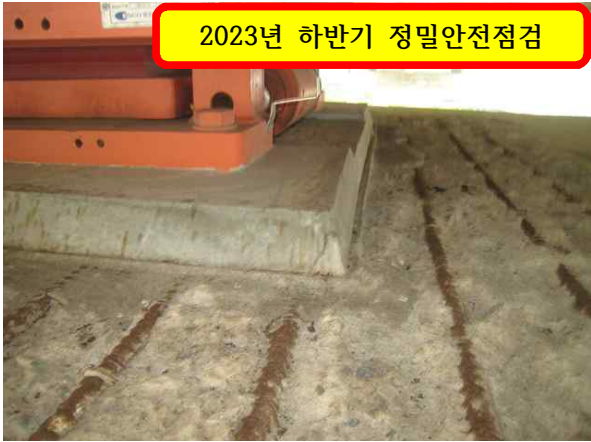
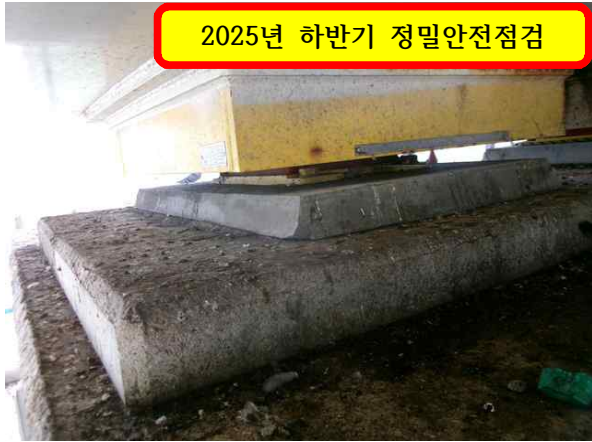
| 손상현황 | • P7-Sh1 받침콘크리트 박락(0.1×0.1) | 손상현황 | • P7-Sh1 받침콘크리트 박락(0.1×0.1) |
| 원 인 | • - | 원 인 | • 다짐미흡, 거푸집조기탈거 등 |

| 조치방안 | • - | 조치방안 | • 단면보수 |

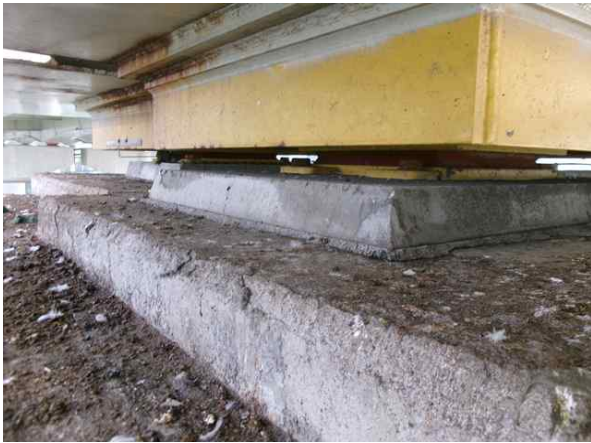
| 손상현황 | • P7-Sh1 받침콘크리트 충분리(0.1×0.1) | 손상현황 | • P9-Sh1 무수축물탈 균열(0.3mm미만) |
| 원 인 | • 다짐미흡, 거푸집조기탈거 등 | 원 인 | • 건조수축, 온도변화 등 |

| 조치방안 | • 단면보수 | 조치방안 | • 표면처리 |

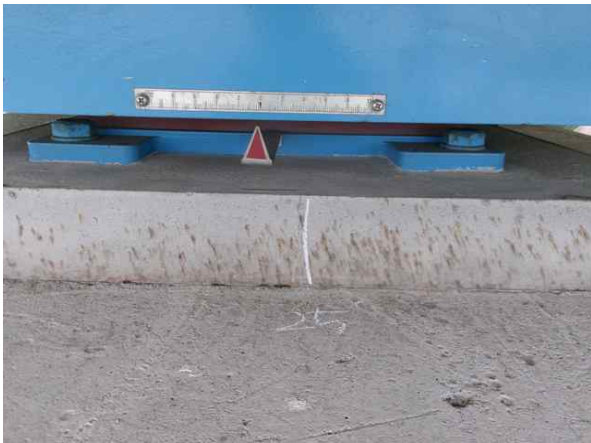
| 손상현황 | • P10-Sh2 무수축물탈 균열(0.3mm미만) | 손상현황 | • P12-Sh1 무수축물탈 균열(0.3mm미만) |
| 원 인 | • 건조수축, 온도변화 등 | 원 인 | • 건조수축, 온도변화 등 |

| 조치방안 | • 표면처리 | 조치방안 | • 표면처리 |

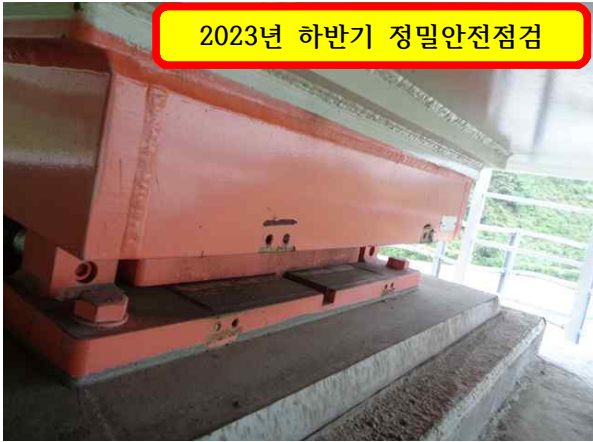
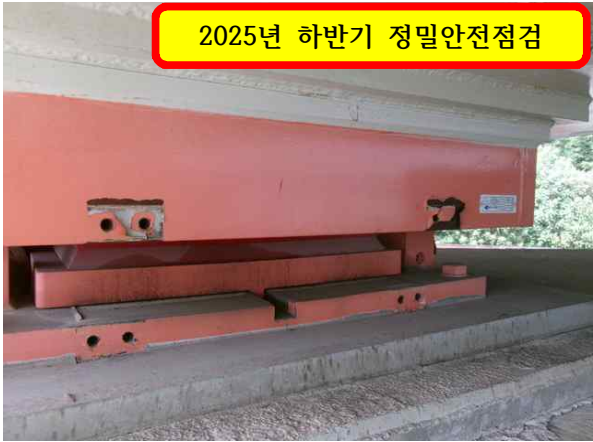
| 교량받침 | | | |
|---|---|---|---|
| 손상현황 | • P13-Sh2 도장박리(0.1×0.1) | 손상현황 | • P13-Sh2 도장박리(0.1×0.1) |
| 원 인 | • - | 원 인 | • 장기공용, 시공미흡 등 |

| 교량받침 | | | |
|---|---|---|---|
| 조치방안 | • - | 조치방안 | • 재도장 |

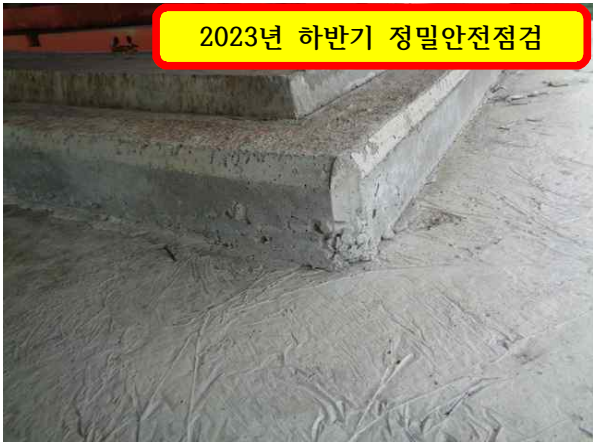
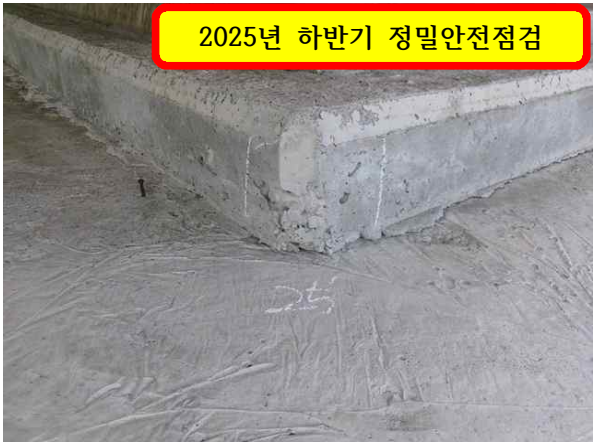
| 교량받침 | | | |
|---|---|---|---|
| 손상현황 | • P13-Sh2 받침콘크리트 재료분리(0.1×0.1) | 손상현황 | • P13-Sh2 받침콘크리트 재료분리(0.1×0.1) |
| 원 인 | • - | 원 인 | • 다짐미흡, 거푸집조기탈거 등 |

| 교량받침 | | | |
|---|---|---|---|
| 조치방안 | • - | 조치방안 | • 단면보수 |

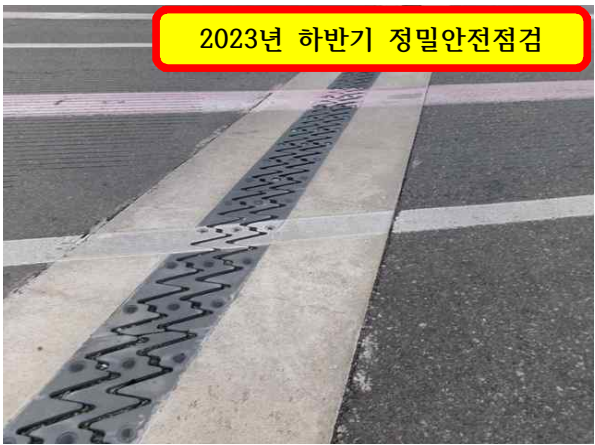
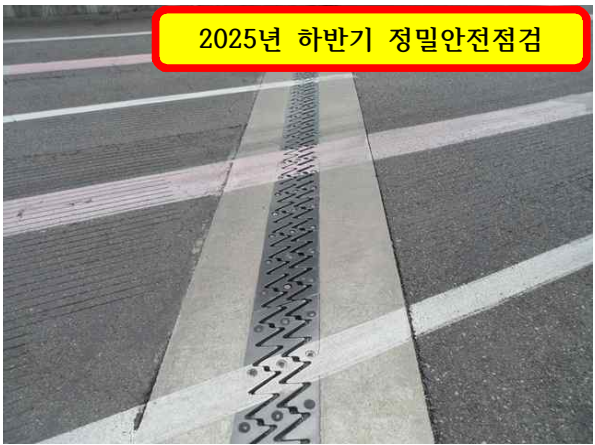
| 신축이음장치 | | | |
|---|---|---|---|
| 손상현황 | • A2 후타재 균열 | 손상현황 | • A2 후타재 균열 |
| 원 인 | • - | 원 인 | • 건조수축, 차량윤하중 등 |

| 신축이음장치 | | | |
|---|---|---|---|
| 조치방안 | • - | 조치방안 | • 주의관찰 |

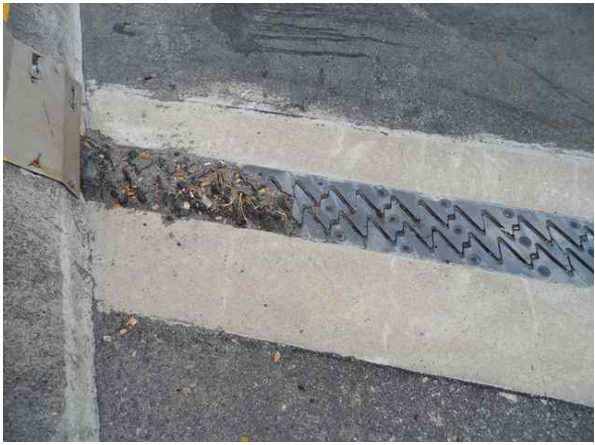
| 신축이음장치 | | | |
|---|---|---|---|
| 손상현황 | • A2 토사퇴적(L=1.5m) | 손상현황 | • A2 차수판덮개 상태양호 |
| 원 인 | • 장기공용, 차량반복통행 등 | 원 인 | • - |

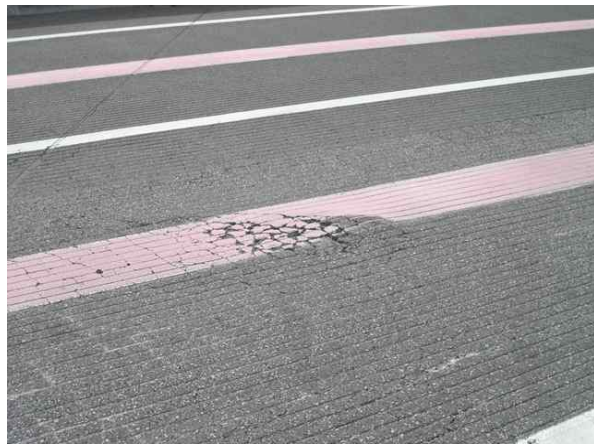
손상현황 • S9 포장 밀립(0.5×0.5)  
원 인 • 중차량 반복 통행, 공용기간 증가 등  
조치방안 • 재포장

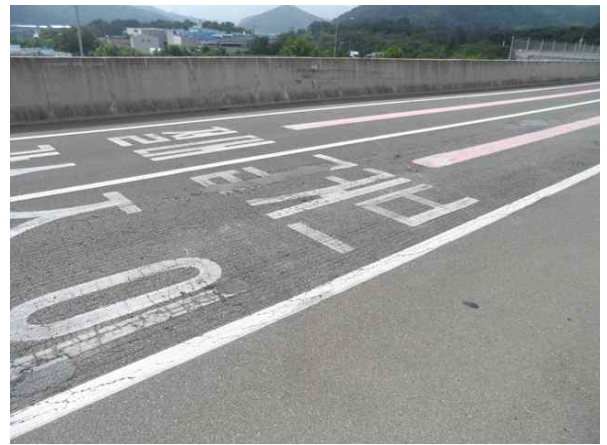
손상현황 • S10 포장 파손(1.5×0.3) -보수-  
원 인 • -  
조치방안 • -

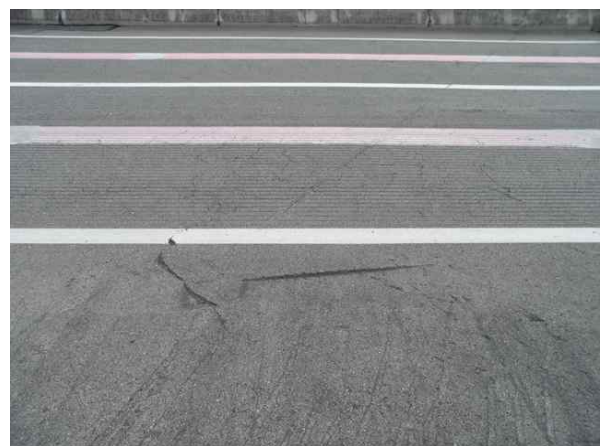
손상현황 • S14 포장 파손(1.0×0.1)  
원 인 • 외부충격, 차량윤하증 등  
조치방안 • 재포장

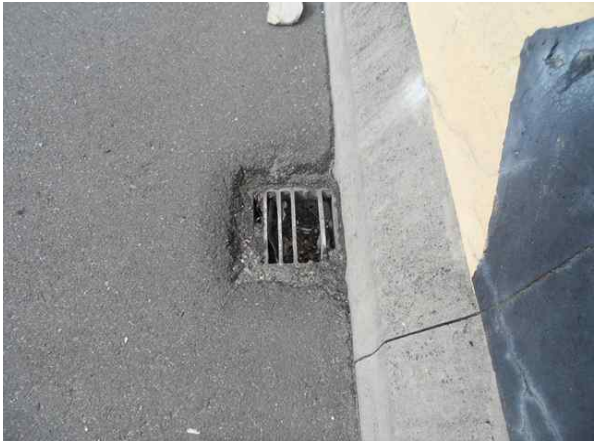
| 배수시설 | | | |
|---|---|---|---|
| 손상현황 | • S8 배수구 그레이팅 파손(1EA) | 손상현황 | • S8 배수구 막힘(1EA) |
| 원 인 | • 장기공용, 외부충격 등 | 원 인 | • 장기공용, 비산먼지퇴적 등 |

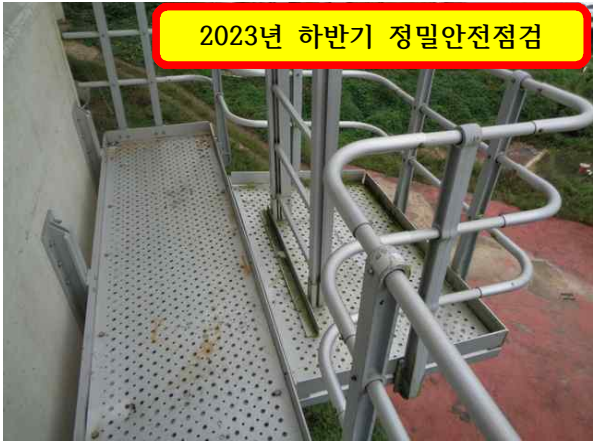
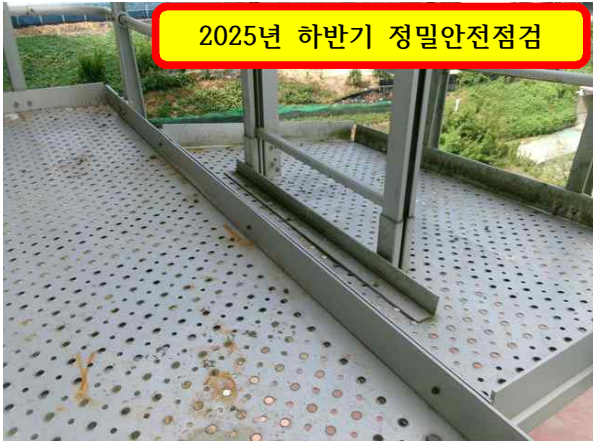
| 손상현황 | • P11 점검로 변형(1EA) | 손상현황 | • P11 점검로 변형(1EA) |
| 원 인 | • - | 원 인 | • 외부충격, 열화 등 |

| 조치방안 | • - | 조치방안 | • 정비 |

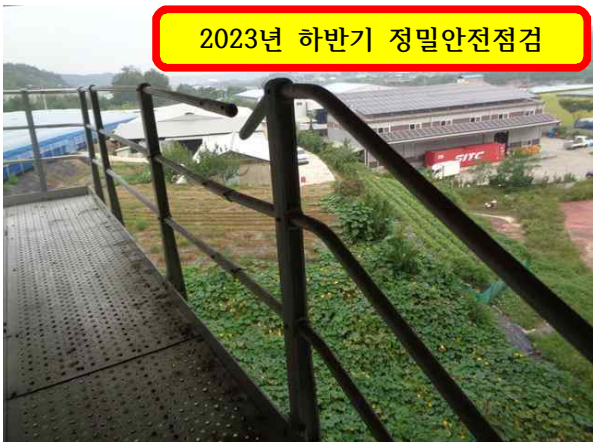
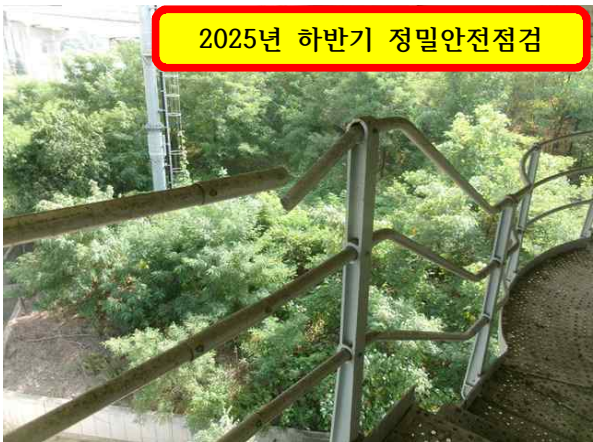
| 손상현황 | • P12 점검로 난간파손(1EA) | 손상현황 | • P12 점검로 난간파손(1EA) |
| 원 인 | • 외부충격, 장기공용 등 | 원 인 | • 외부충격, 장기공용 등 |

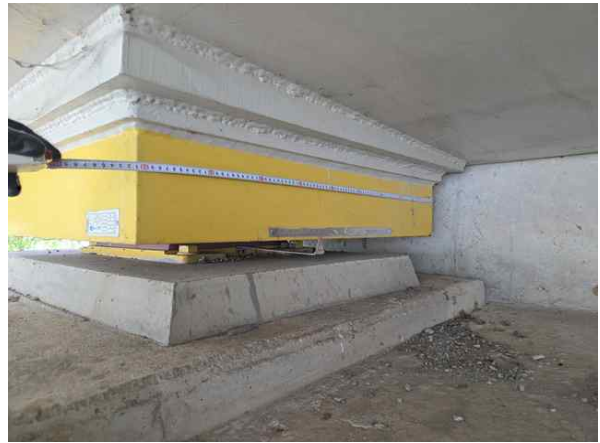
줄자를 이용한 부재치수 현장측정

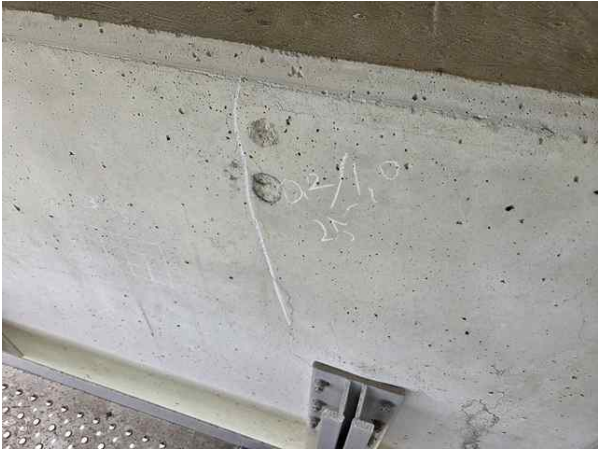
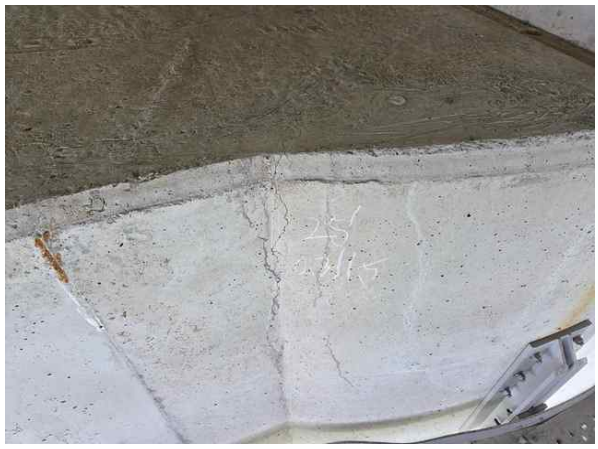
| 교각 | | | |
|---|---|---|---|
| 손상현황 | • P1 균열(0.3mm미만) | 손상현황 | • P1 균열(0.3mm이상) |
| 원 인 | • 건조수축, 거푸집 조기탈거 등 | 원 인 | • 건조수축, 거푸집 조기탈거 등 |

| 교각 | | | |
|---|---|---|---|
| 조치방안 | • 표면처리 | 조치방안 | • 주입보수 |

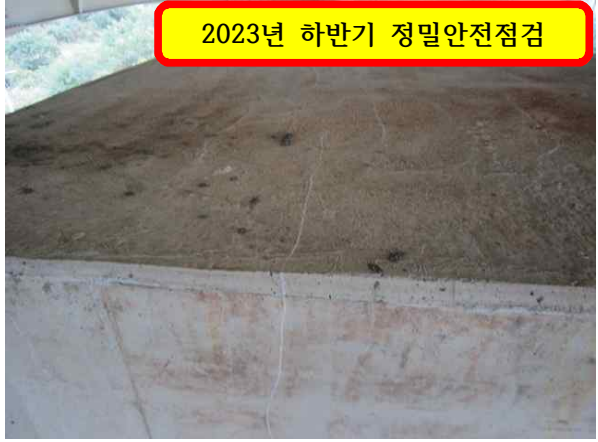
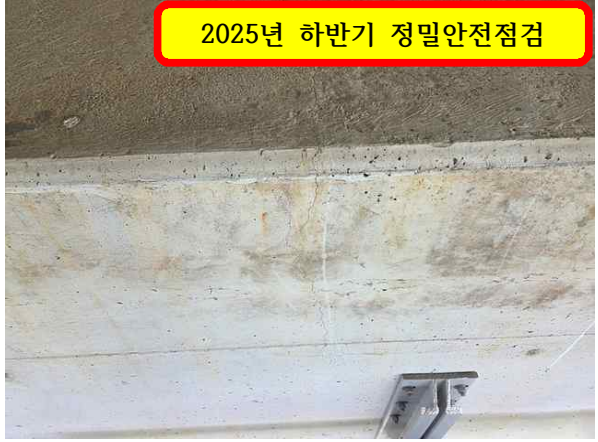
| 교각 | | | |
|---|---|---|---|
| 손상현황 | • P1 균열(0.3mm이상) | 손상현황 | • P1 균열(0.3mm이상) |
| 원 인 | • - | 원 인 | • 건조수축, 거푸집 조기탈거 등 |

| 교각 | | | |
|---|---|---|---|
| 조치방안 | • - | 조치방안 | • 주입보수 |

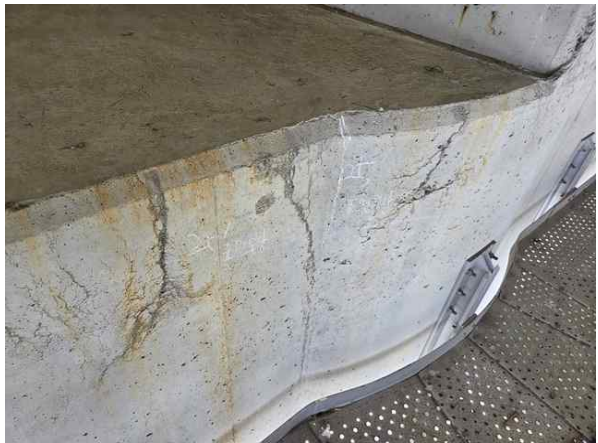
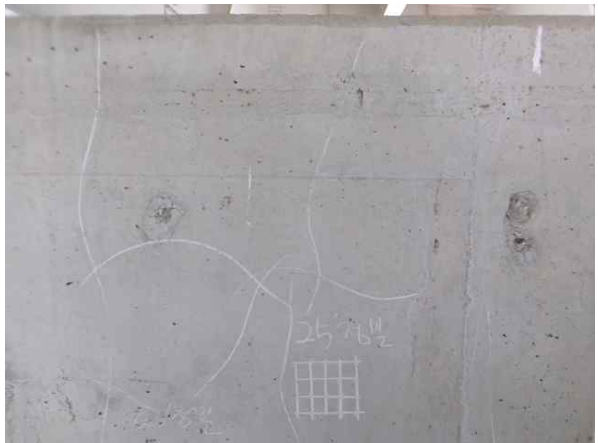
| 교각 | | | |
|---|---|---|---|
| 손상현황 | • P2 표면불량(0.7×0.3) | 손상현황 | • P3 망상균열(2.0×3.0) |
| 원 인 | • 다짐미흡, 거푸집 조기탈거 등 | 원 인 | • 건조수축, 거푸집 조기탈거 등 |

| 교각 | | | |
|---|---|---|---|
| 조치방안 | • 단면보수 | 조치방안 | • 표면처리 |

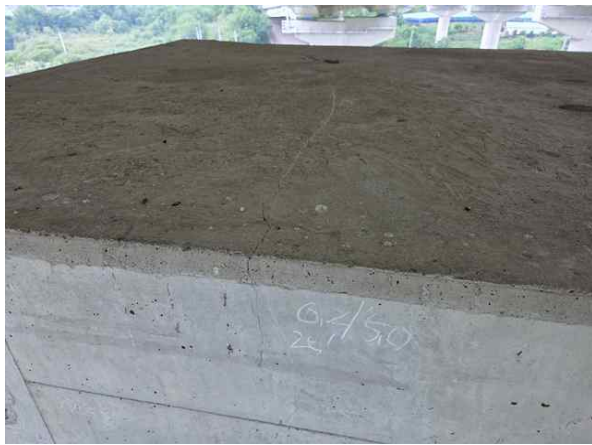
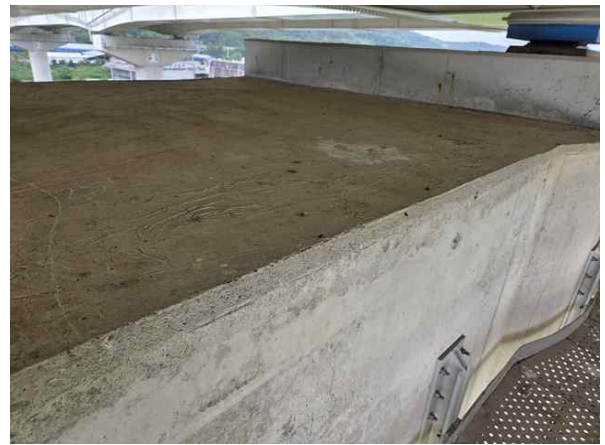
| 손상현황 | • P3 균열(0.3mm미만) | 손상현황 | • P3 표면박리(5.5×0.1) |
| 원 인 | • 건조수축, 거푸집 조기탈거 등 | 원 인 | • 다짐미흡, 거푸집 조기탈거 등 |

| 조치방안 | • 표면처리 | 조치방안 | • 단면보수 |

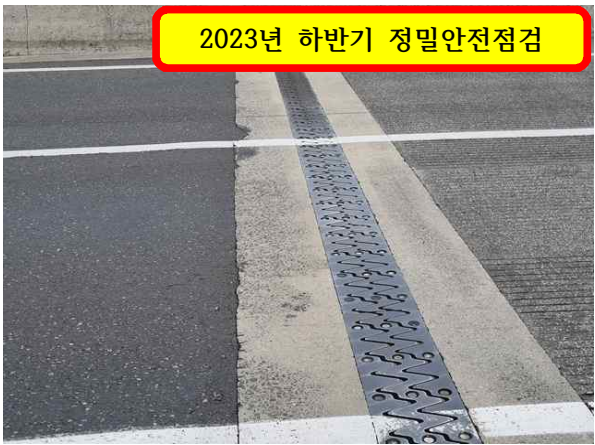
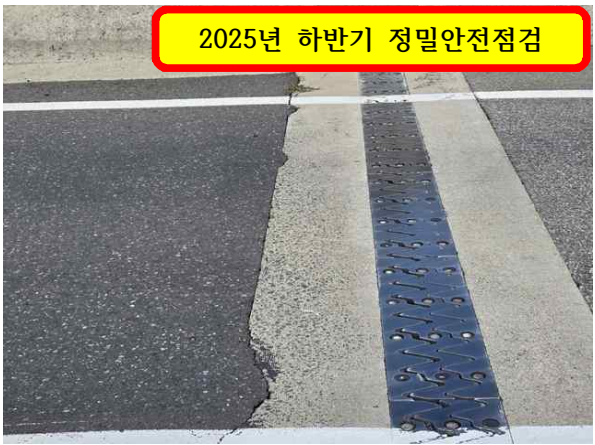
| 신축이음장치 | | | |
|---|---|---|---|
| 손상현황 | • A1 후타재 균열 | 손상현황 | • A1 후타재 균열 |
| 원 인 | • - | 원 인 | • 건조수축, 차량운하중 등 |

| 신축이음장치 | | | |
|---|---|---|---|
| 조치방안 | • - | 조치방안 | • 주의관찰 |

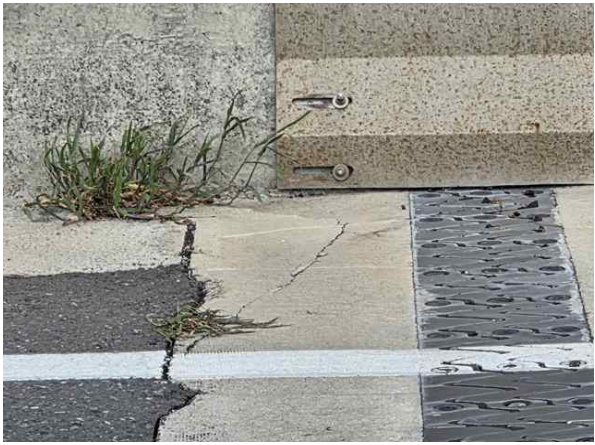
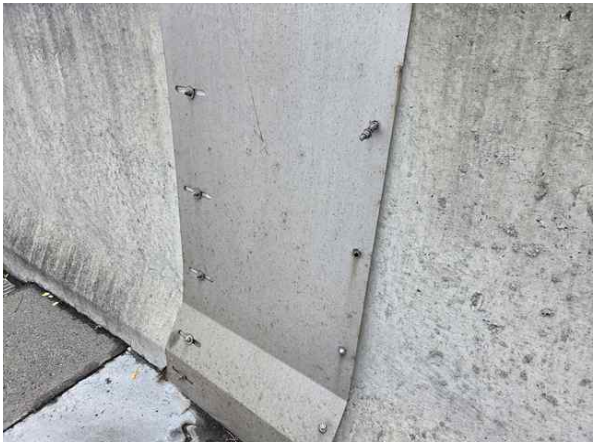
| 신축이음장치 | | | |
|---|---|---|---|
| 손상현황 | • A1 후타재 균열 | 손상현황 | • A1 차수판 볼트탈락(2EA) |
| 원 인 | • 건조수축, 차량운하중 등 | 원 인 | • 장기공용, 차량통행 등 |

| 신축이음장치 | | | |
|---|---|---|---|
| 조치방안 | • 주의관찰 | 조치방안 | • 정비 |
