가래실교

## 작업사진 및 손상현황

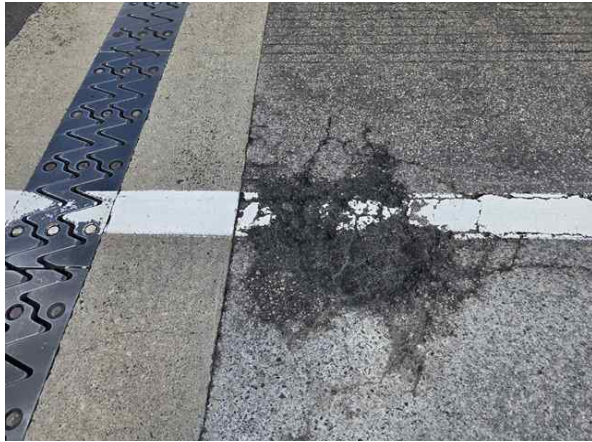
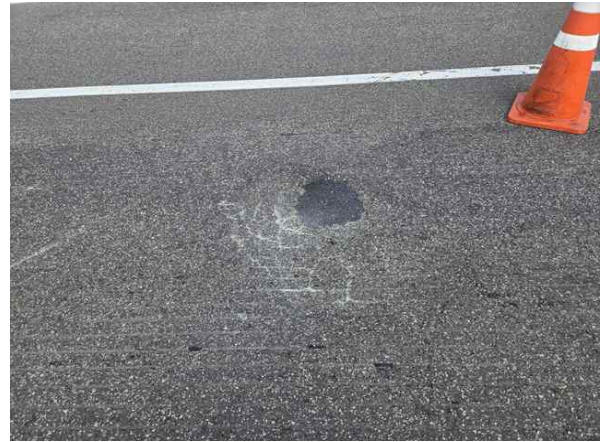
| 손상현황 | • S1 아스콘 파손 (0.5×1.0) | 손상현황 | • S1 아스콘 파손 (0.5×0.5) -보수- |
| 원 인 | • 중차량 반복 통행, 등 | 원 인 | • - |

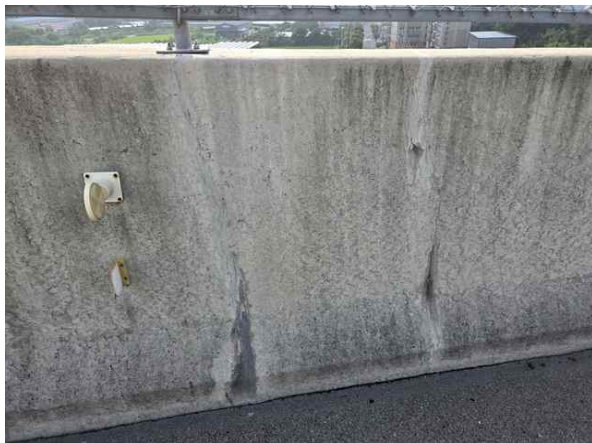
손상현황 • S1 균열(0.3mm미만)  
원 인 • 건조수축, 온도변화 등  
조치방안 • 표면처리

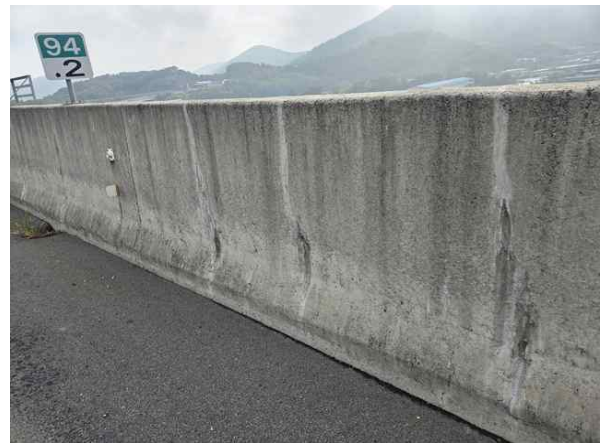
손상현황 • S2 균열부백태(0.2×1.0)  
원 인 • 건조수축, 손상부 우수유입 등  
조치방안 • 표면처리

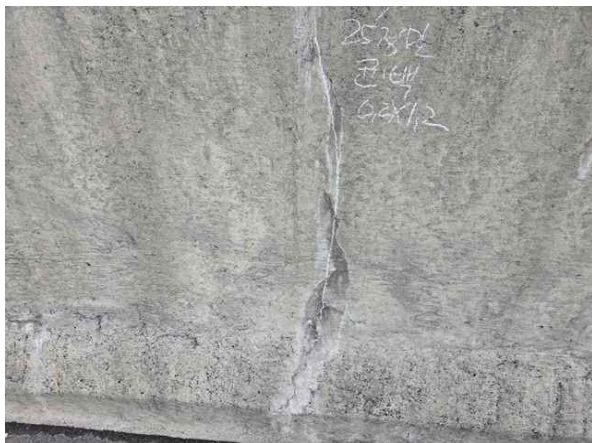
손상현황 • S4 균열부백태(0.2×1.0)  
원 인 • 건조수축, 손상부 우수유입 등  
조치방안 • 표면처리

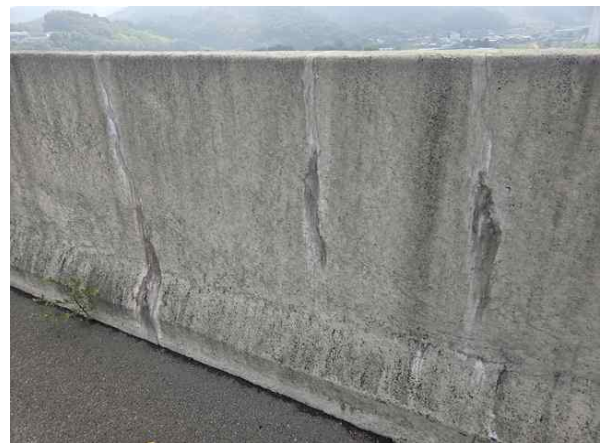
손상현황 • S4 균열부백태(0.2×1.0)  
원 인 • 건조수축, 손상부 우수유입 등  
조치방안 • 표면처리
