## 23. 영 천 절 토23

## 손상현황 사진

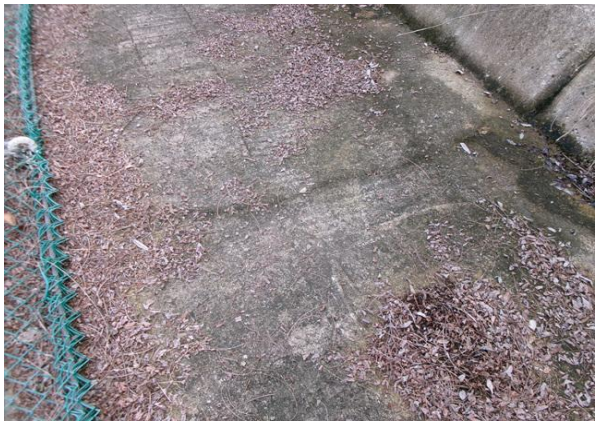
| 현 황 | 쏫크리트 전경 | 현 황 | 27.754k 소단배수로 균열(0.5/2.5*4ea) |
| 원 인 | 상태양호 | 원 인 | 건조수축, 온도변화, 다짐미흡 |

| 대 책 | - | 대 책 | 주입보수 |

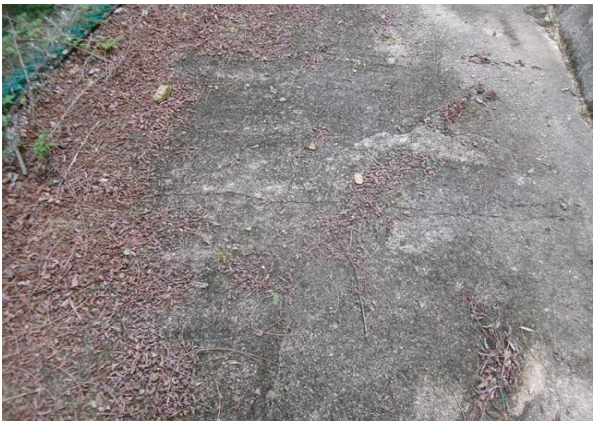
| 현 황 | 27.794k 소단배수로 균열(0.3/2.0*3ea) | 현 황 | 27.794k 소단배수로 균열(1.0/2.5) |
| 원 인 | 건조수축, 온도변화, 다짐미흡 | 원 인 | 건조수축, 온도변화, 다짐미흡 |

| 대 책 | 주입보수 | 대 책 | 주입보수 |

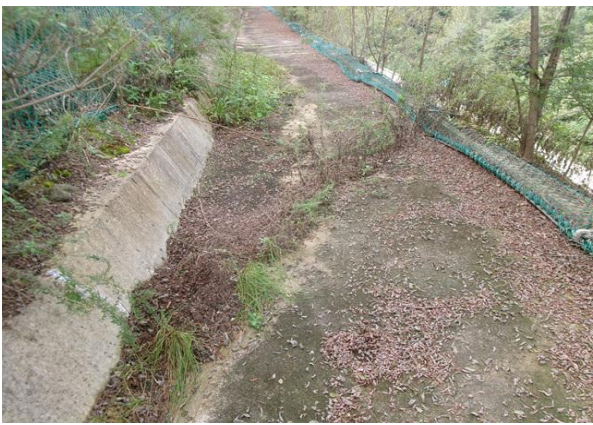
| 현 황 | 27.814k 소단배수로 토사퇴적 (1.0*3.0) | 현 황 | 27.814k 소단배수로 균열 (1.0/3.0) |
| 원 인 | 강우, 공용기간 경과 | 원 인 | 건조수축, 온도변화, 다짐미흡 |

| 대 책 | 정비(청소) | 대 책 | 주입보수 |

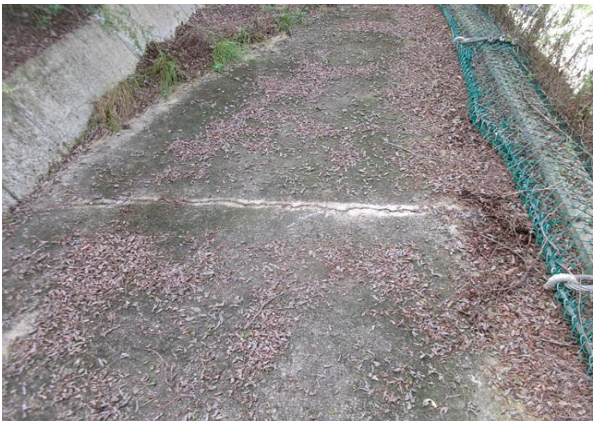
| 현 황 | 27.814k 소단배수로 균열 (1.0/2.0) | 현 황 | 27.820k 산마루측구 균열 (0.3/1.0) |
| 원 인 | 건조수축, 온도변화, 다짐미흡 | 원 인 | 건조수축, 온도변화, 다짐미흡 |

| 대 책 | 주입보수 | 대 책 | 주입보수 |

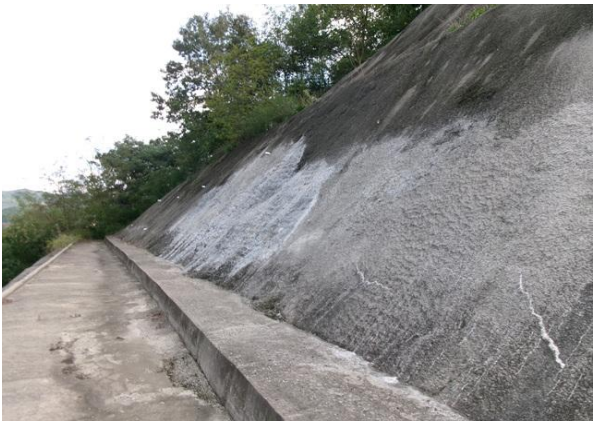
| 현 황 | 27.974k 숯크리트 백태(1.0*0.2*5) | 현 황 | 27.974k 숯크리트 백태(1.0*0.2*5) |
| 원 인 | 지표수유입, 공용중 열화 | 원 인 | 지표수유입, 공용중 열화 |

| 대 책 | 주의관찰 후 조치 | 대 책 | 주의관찰 후 조치 |

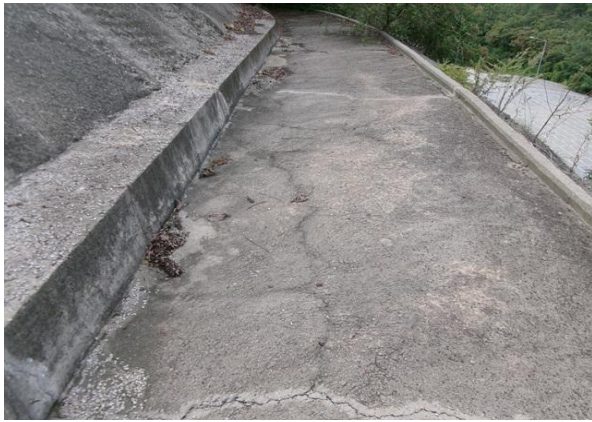
| 현 황 | 27.924k 소단배수로 균열(0.3/4.0) |
| 원 인 | 다짐미흡, 배수로 자중, 지표수 유입 |

| 대 책 | 주입보수 |

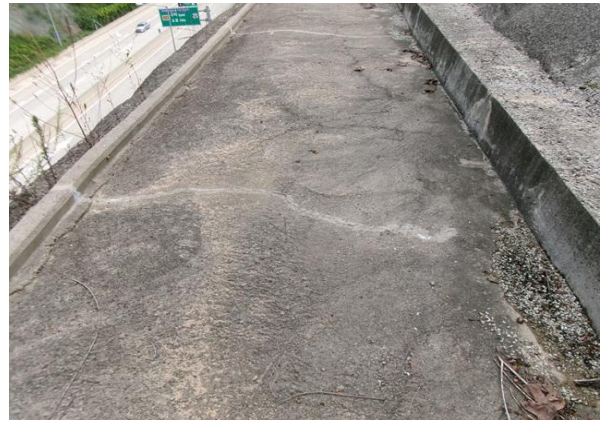
| 현 황 | 27.940k 소단배수로 균열(0.3/2.0*15ea) |
| 원 인 | 다짐미흡, 건조수축 |

| 대 책 | 주입보수 |

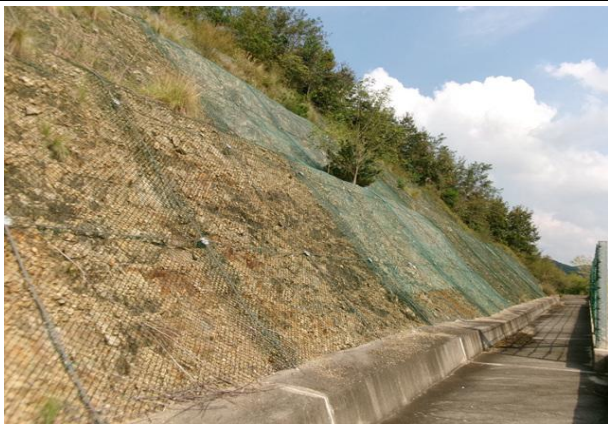
| 현 황 | 자연사면 전경 | 현 황 | 2단 SW~MW 전경 |
| 원 인 | 상태양호 | 원 인 | 지표수 유입, 해빙기 |

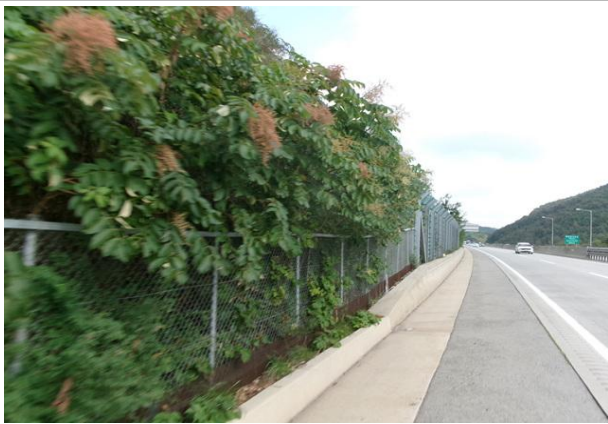
| 현 황 | 소단배수로 전경 | 현 황 | 낙석방지울타리, 야생동물유도울타리 전경 |
| 원 인 | - | 원 인 | 상태양호 |

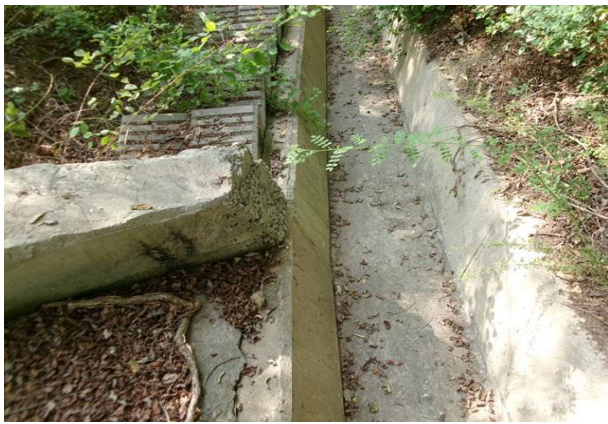
| 현 황 | 30.453k 산마루측구 균열(0.5/1.0) | 현 황 | 30.464k 산마루측구 재료분리(0.3*0.3) |
| 원 인 | 건조수축, 다짐미흡, 지표수 유입 | 원 인 | 시공미흡, 다짐미흡 |

| 대 책 | 주입보수 | 대 책 | 단면보수 |

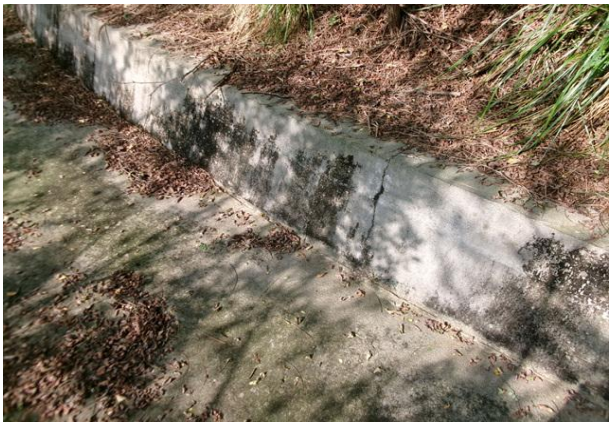
| 현 황 | 30.473k 소단배수로 균열(0.3/1.0) | 현 황 | 30.503k 소단배수로 파손(0.5*0.2) |
| 원 인 | 건조수축, 다짐미흡, 지표수 유입 | 원 인 | 시공미흡, 외부충격 |

| 대 책 | 주입보수 | 대 책 | 단면보수 |

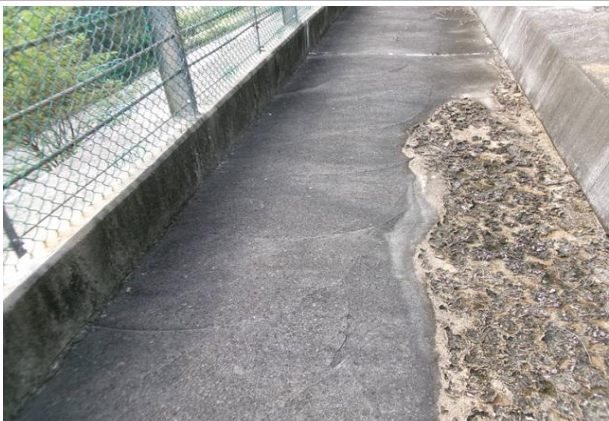
| 현 황 | 30.540k 소단배수로 망상균열(2.0*2.0) | 현 황 | 30.550k 소단배수로 균열(0.3/2.0) |
| 원 인 | 건조수축, 다짐미흡, 지표수 유입 | 원 인 | 건조수축, 다짐미흡, 지표수 유입 |

| 대 책 | 주입보수 | 대 책 | 주입보수 |

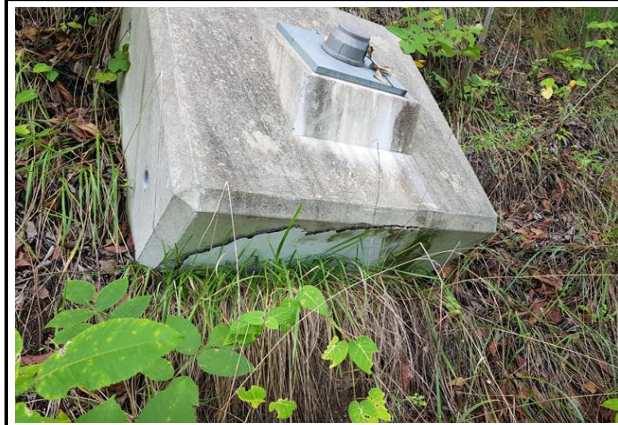
| 현 황 | 31.345k 앵커부 콘크리트박락(0.7*0.3) |
| 원 인 | 다짐미흡, 공용중 열화 |

| 대 책 | 단면보수 |

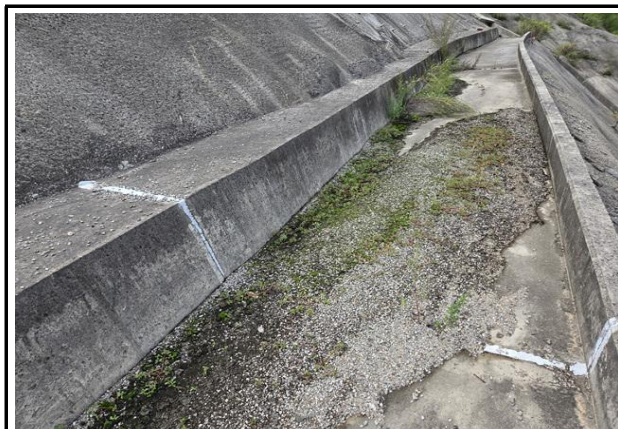
| 현 황 | 31.433k 1소단배수로 토사퇴적(10*0.5*0.1) |
| 원 인 | 쏟크리트 표면박리, 지표수유입 |

| 대 책 | 정비(청소) |

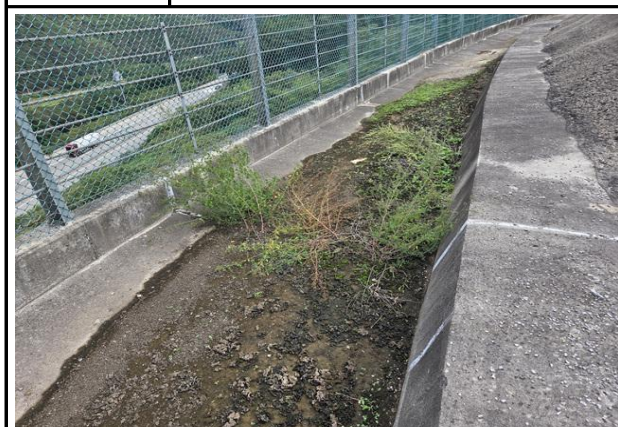
| 현 황 | 31.443k 2소단배수로 토사퇴적(10*0.5*0.1) |
| 원 인 | 쏟크리트 표면박리, 지표수유입 |

| 대 책 | 정비(청소) |

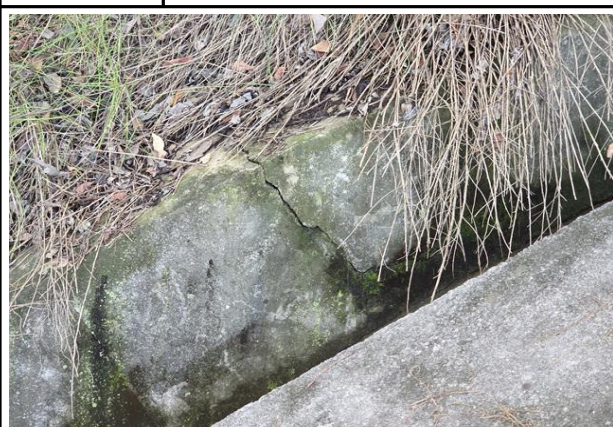
| 현 황 | 31.503k 산마루측구 파손 |
| 원 인 | 다짐미흡, 배수로 자중, 지표수 유입 |

| 대 책 | 단면보수 |

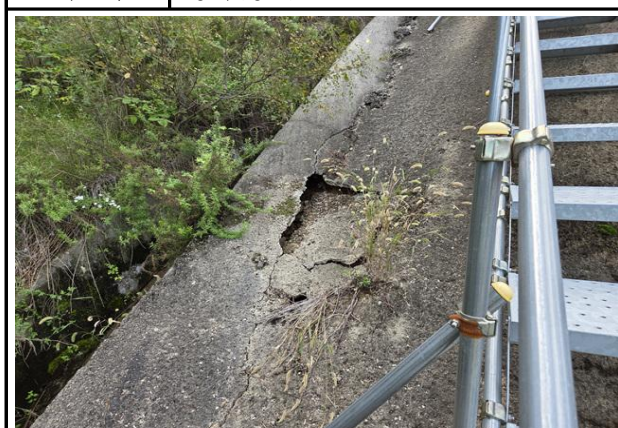
| 현 황 | 31.493k 쏟크리트 파손 |
| 원 인 | 시공미흡, 공용중 열화 |

| 대 책 | 주의관찰 후 조치 |

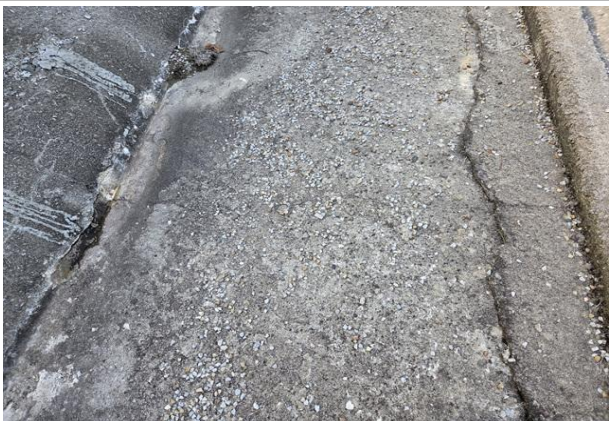
| 현 황 | 31.613k 소단배수로 균열(1.0/2.0) | 현 황 | 31.653k 소단배수로 균열(1.0/2.0) |
| 원 인 | 다짐미흡, 배수로 자중, 지표수 유입 | 원 인 | 다짐미흡, 배수로 자중, 지표수 유입 |

| 대 책 | 주입보수 | 대 책 | 주입보수 |

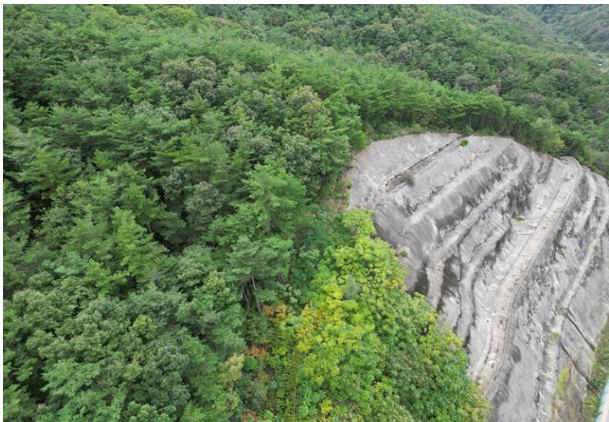
| 현 황 | 상부자연사면 전경 | 현 황 | 사면부 슛크리트 전경 |
| 원 인 | 상태양호 | 원 인 | 상태양호 |

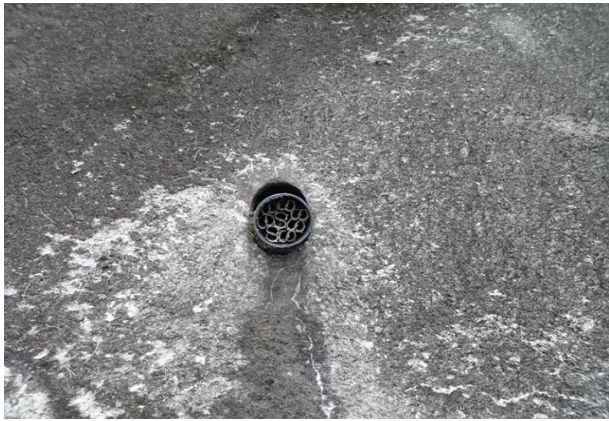
| 현 황 | 소단배수로 전경 | 현 황 | 스�크리트 배수공 |
| 원 인 | — | 원 인 | 상태양호 |

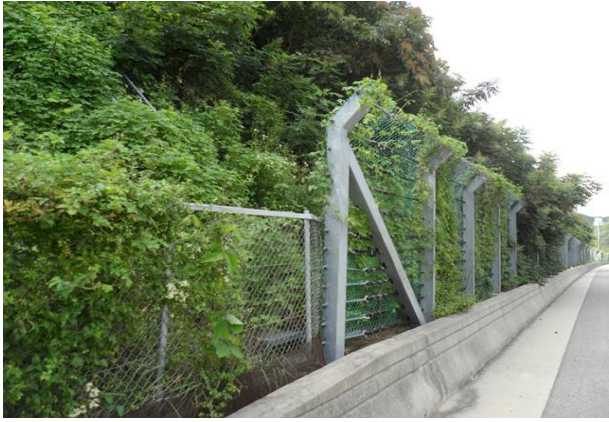
| 현 황 | 낙석방지울타리 전경 | 현 황 | 산마루측구, 점검계단 전경 |
| 원 인 | 상태양호 | 원 인 | 상태양호 |

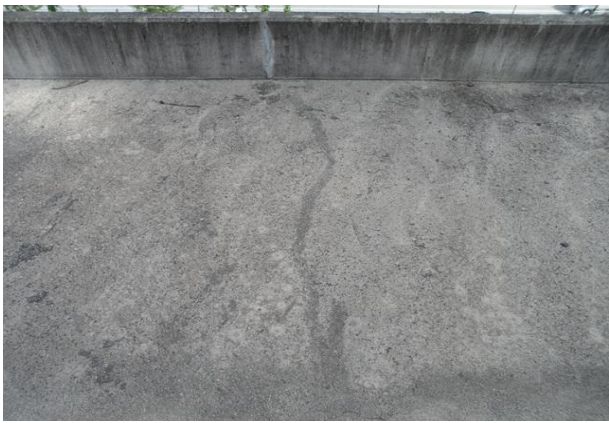
| 현 황 | 33.768k 소단배수로 균열(0.3/2.0) | 현 황 | 33.788k 숯크리트 백태(0.3*1.0*5ea) |
| 원 인 | 다짐미흡, 배수로 자중, 지표수 유입 | 원 인 | 지표수 유입 |

| 대 책 | 주입보수 | 대 책 | 주의관찰 |

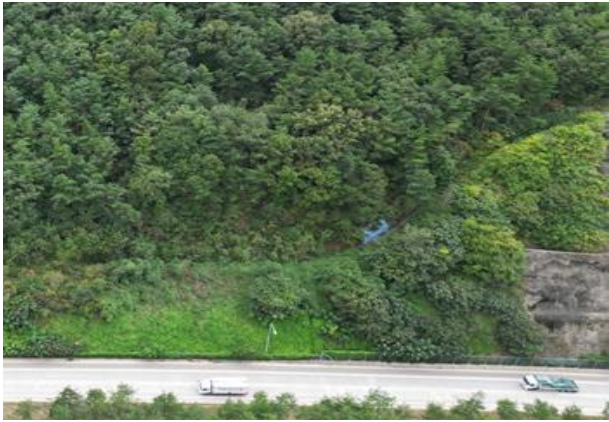
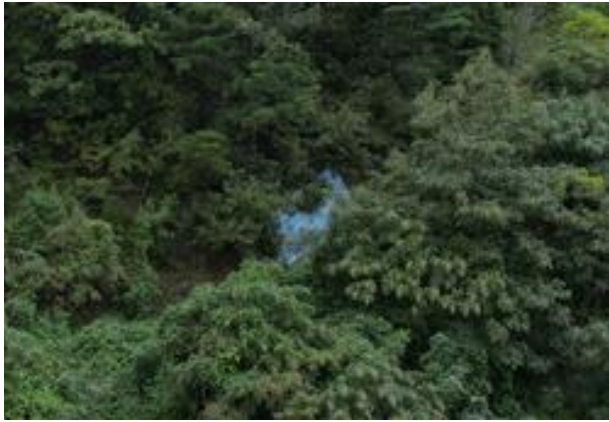
| 현 황 | 33.828k 표층유실 임시보수부 | 현 황 | 33.828k 표층유실 임시보수부 |
| 원 인 | 지표수 유입 | 원 인 | 지표수 유입 |

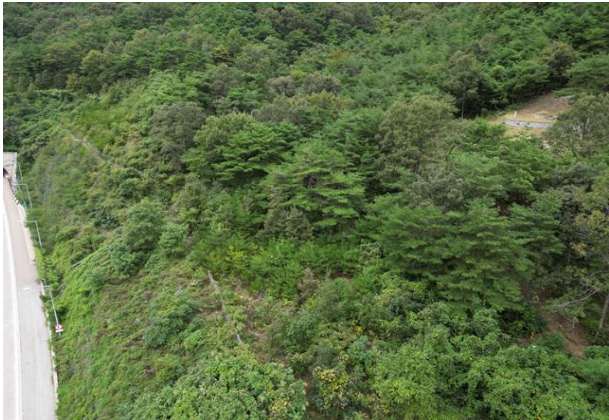
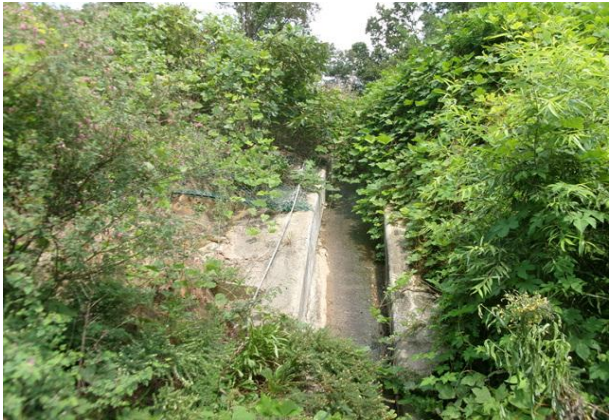
| 현 황 | 상부자연사면 전경 | 현 황 | 수직도수로 전경 |
| 원 인 | 상태양호 | 원 인 | 상태양호 |

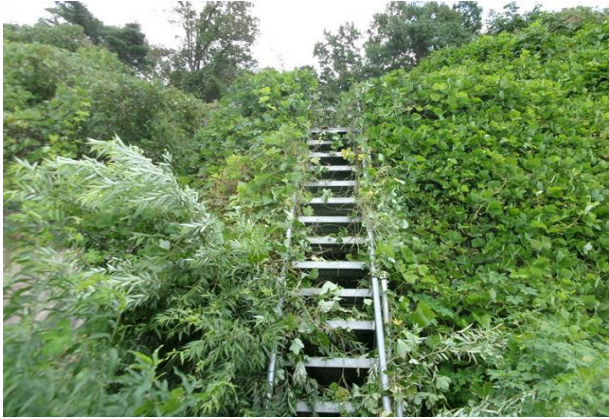
| 현 황 | 점검계단 전경 | 현 황 | 낙석방지울타리 전경 |
| 원 인 | 상태양호 | 원 인 | 상태양호 |

| 대 책 | 주기적인 식생 제거 | 대 책 | — |

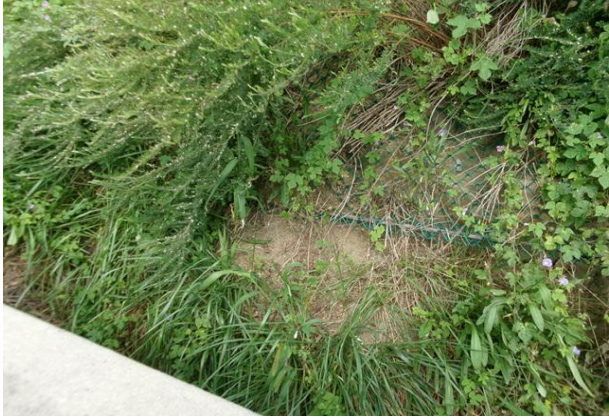
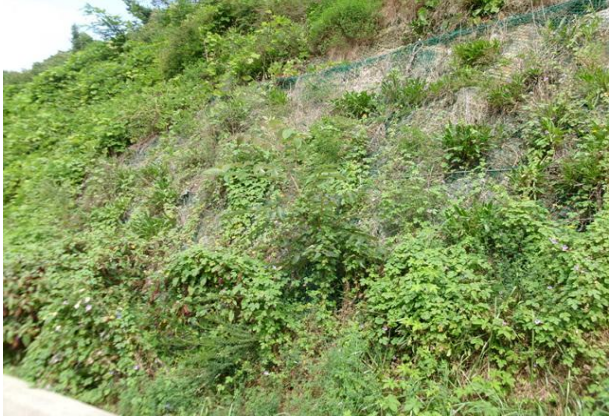
| 현 황 | 36.335k 1단 표층유실 우려(10.0*5.0) | 현 황 | 36.335k 1단 표층유실 우려(10.0*5.0) |
| 원 인 | 지표수유입, 동결융해작용, 집중호우 | 원 인 | 지표수유입, 동결융해작용, 집중호우 |

| 대 책 | 개비온 옹벽 등의 보수 | 대 책 | 개비온 옹벽 등의 보수 |

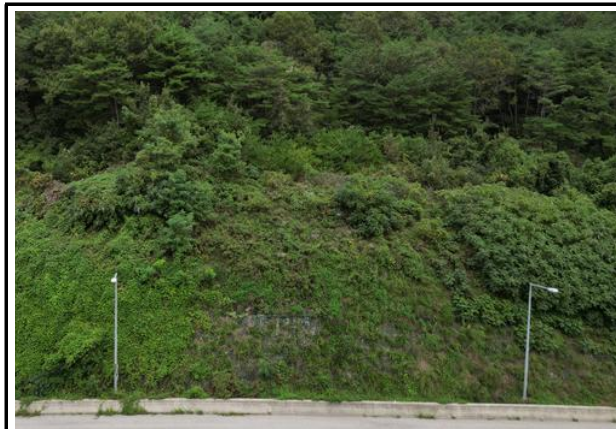
| 현 황 | 36.335k 1단 표층유실 우려(10.0*5.0) |
| 원 인 | 지표수유입, 동결융해작용, 집중호우 |

| 대 책 | 개비온 옹벽 등의 보수 |

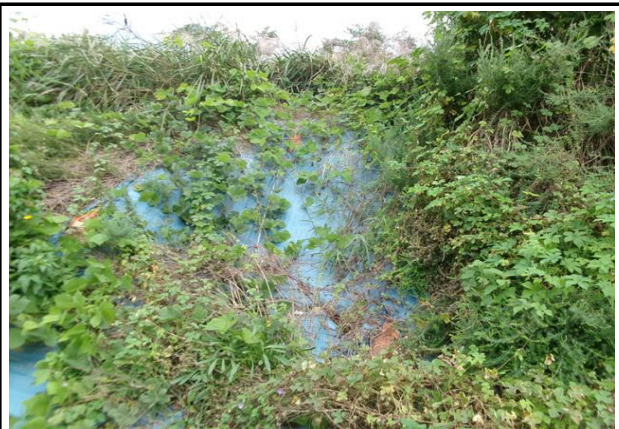
| 현 황 | 36.365k 1단 표층유실 임시보수(3.0*5.0) |
| 원 인 | 지표수유입, 동결융해작용, 집중호우 |

| 대 책 | 개비온 옹벽 등의 보수 |

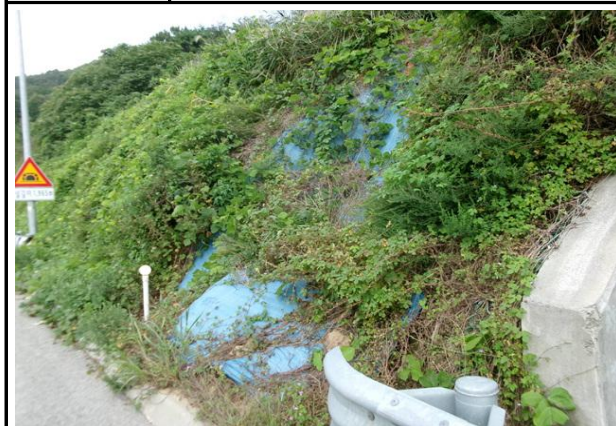
| 현 황 | 36.365k 1단 표층유실 임시보수(3.0*5.0) |
| 원 인 | 지표수유입, 동결융해작용, 집중호우 |

| 대 책 | 개비온 옹벽 등의 보수 |

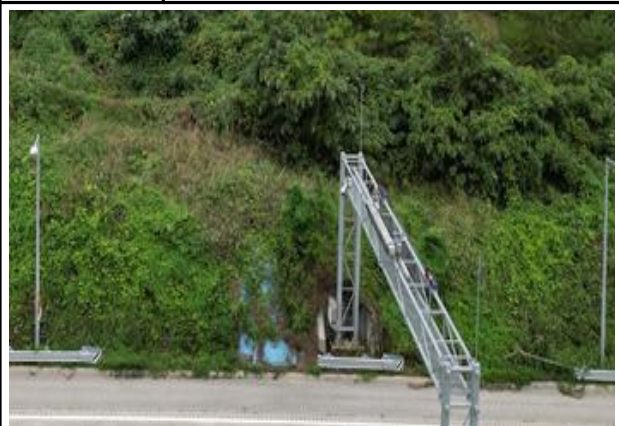
| 현 황 | 36.365k 1단 표층유실 임시보수(3.0*5.0) |
| 원 인 | 지표수유입, 동결융해작용, 집중호우 |

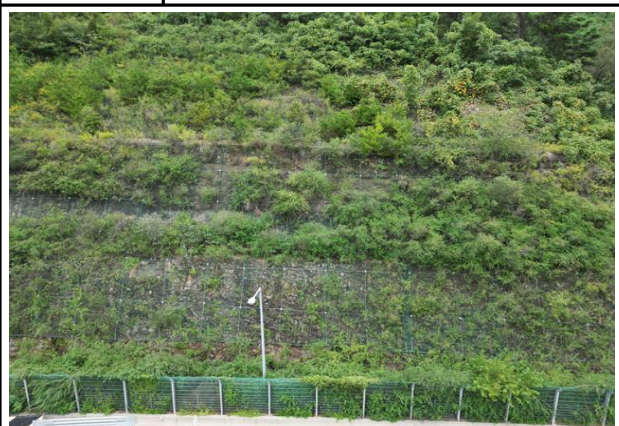
| 현 황 | 1단 MW~HW 전경 |
| 원 인 | 강우, 공용중 열화 |

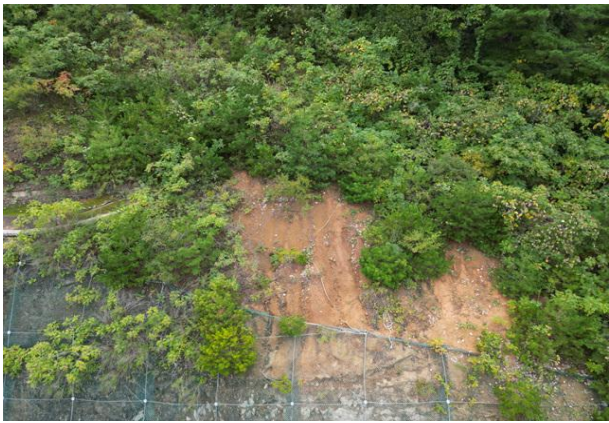
| 현 황 | 37.215k 표층유실(10.0*8.0*0.3) | 현 황 | 2023년 정밀안전점검 |
| 원 인 | 지표수에 의한 토층유실 | 원 인 | 지표수에 의한 토층유실 |

| 대 책 | 주의관찰 후 보호공 조치 | 대 책 | 주의관찰 후 보호공 조치 |

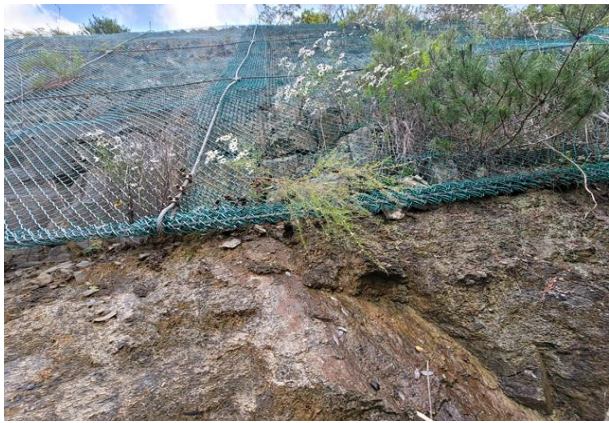
| 현 황 | 37.215k 이완암 및 들뜸(10.0*10.0*0.2) | 현 황 | 37.215k 이완암 및 들뜸(10.0*10.0*0.2) |
| 원 인 | 강우, 지표수 유입, 공용중 열화 | 원 인 | 강우, 지표수 유입, 공용중 열화 |

| 대 책 | 주의관찰 후 보호공 조치 | 대 책 | 주의관찰 후 보호공 조치 |

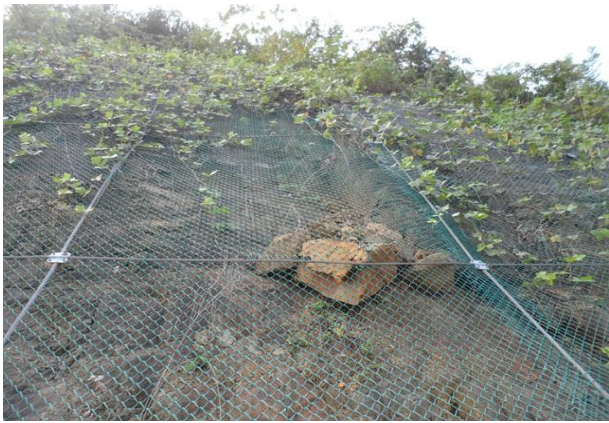
| 현 황 | 37.235k 켜기파괴(2.0*10.0*0.5) | 현 황 | 37.235k 2단 하부 낙석퇴적(2.0*5.0*0.2) |
| 원 인 | 강우, 지표수 유입, 공용중 열화 | 원 인 | 강우, 지표수 유입, 공용중 열화 |

| 대 책 | 주의관찰 후 보호공 조치 | 대 책 | 정비 |

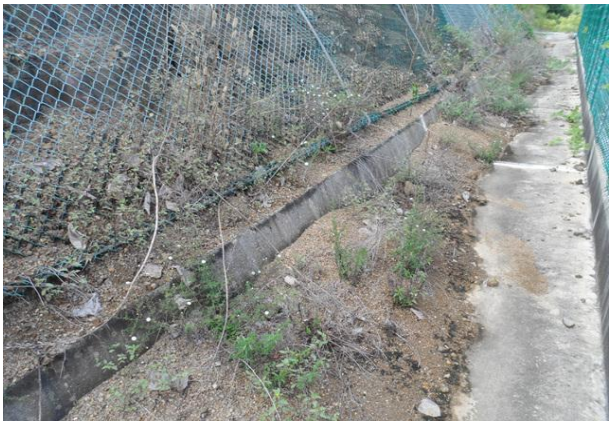
| 현 황 | 37.220~37.300k 소단배수로 토사퇴적 | 현 황 | 37.310k 소단배수로 균열(0.3/2.0) |
| 원 인 | 강우, 지표수 유입, 공용중 열화 | 원 인 | 건조수축, 다짐미흡, 지표수 유입 |

| 대 책 | 정비 | 대 책 | 주입보수 |

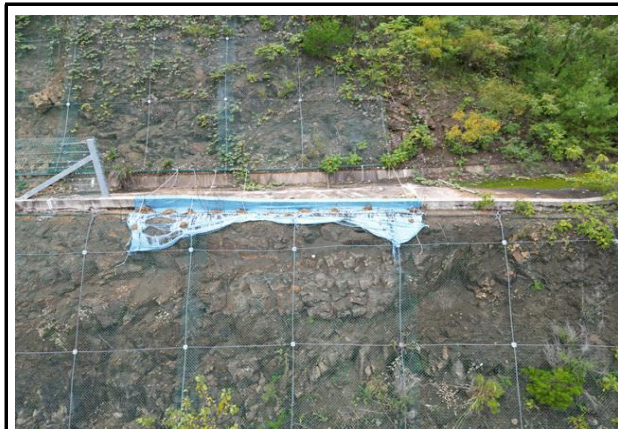
| 현 황 | 37.225k 1단 상부 임시보수 전경 |
| 원 인 | 강우, 지표수 유입 |

| 대 책 | 주의관찰 |

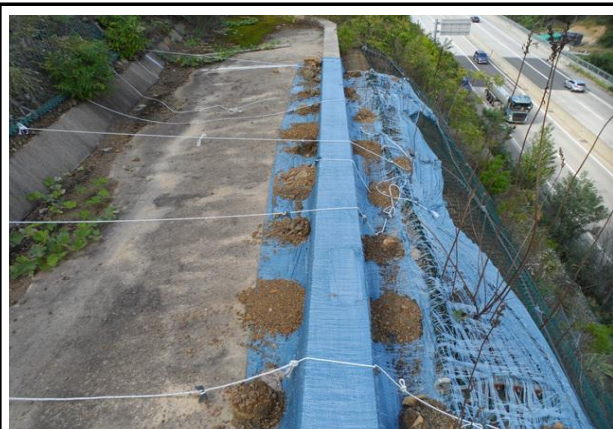
| 현 황 | 37.225k 1단 상부 임시보수 전경 |
| 원 인 | 강우, 지표수 유입 |

| 대 책 | 주의관찰 |

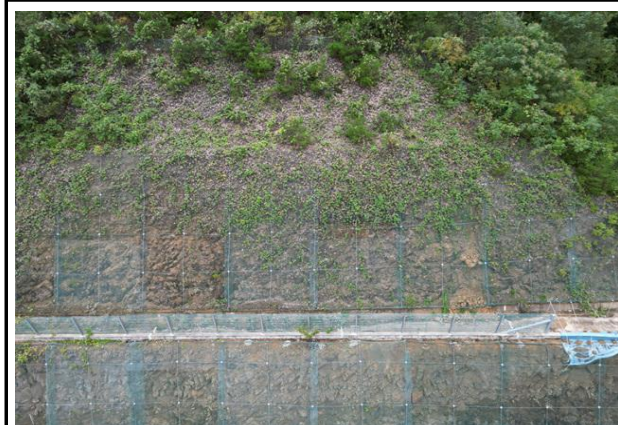
| 현 황 | 2단 사면부 보통풍화~심한풍화 구간 |
| 원 인 | 심한풍화, 지표수유입 |

| 대 책 | 주의관찰 |

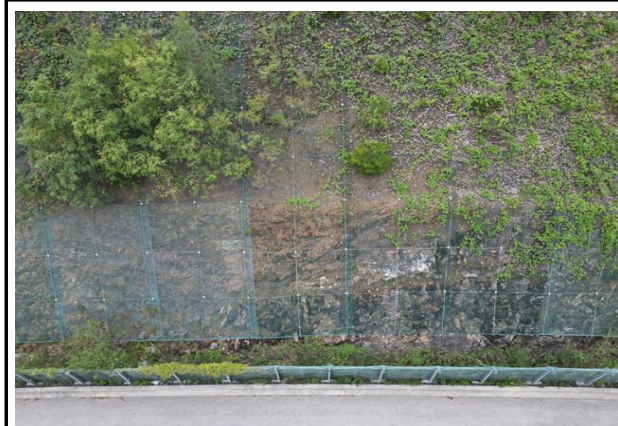
| 현 황 | 1단 심한풍화(HW) 전경 |
| 원 인 | 심한풍화, 지표수유입 |

| 대 책 | 주의관찰 |

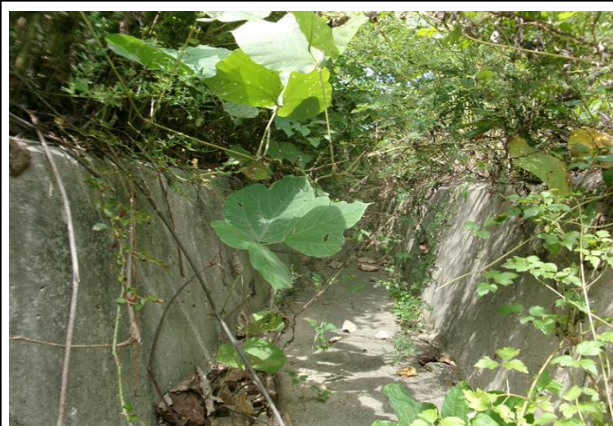
| 현 황 | 37.315k 산마루측구 파손(0.1*0.5) |
| 원 인 | 다짐미흡, 배수로 자중, 지표수 유입 |

| 대 책 | 단면보수 |

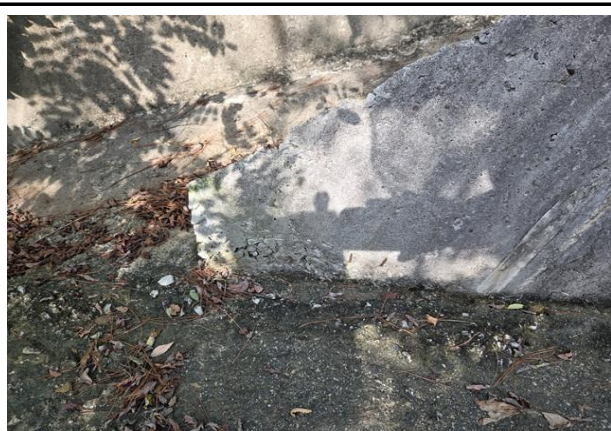
| 현황 | 38.200k 소단배수로 재료분리(0.3*1.0) |
| 원인 | 시공미흡, 품질불량 등 |

| 대책 | 단면보수 |

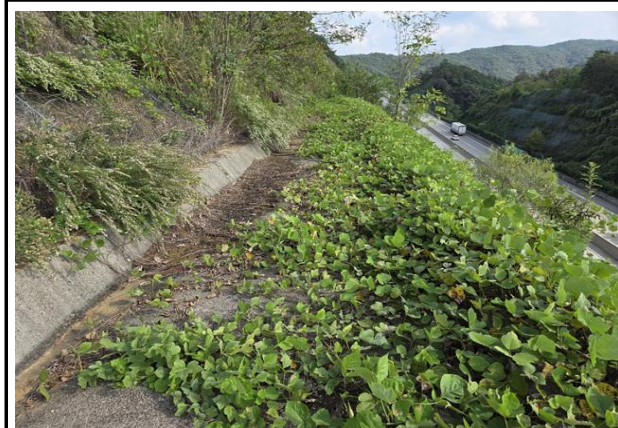
| 현황 | 38.275k 소단배수로 토사퇴적(20.0*1.0*0.1) |
| 원인 | 다짐미흡, 외기노출 등 |

| 대책 | 정비 |

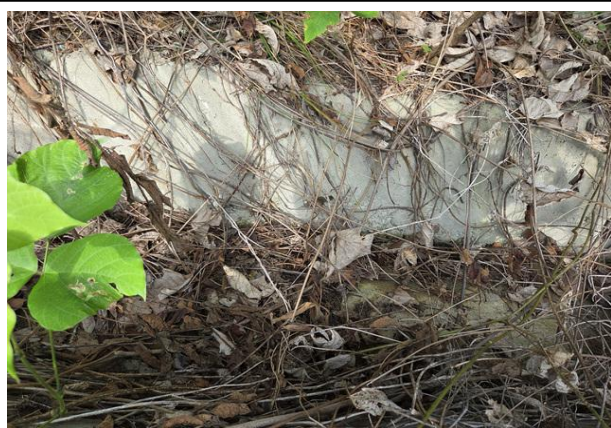
| 현황 | 38.295k 산마루측구 재료분리(0.3*0.2) |
| 원인 | 시공미흡, 품질불량 등 |

| 대책 | 단면보수 |

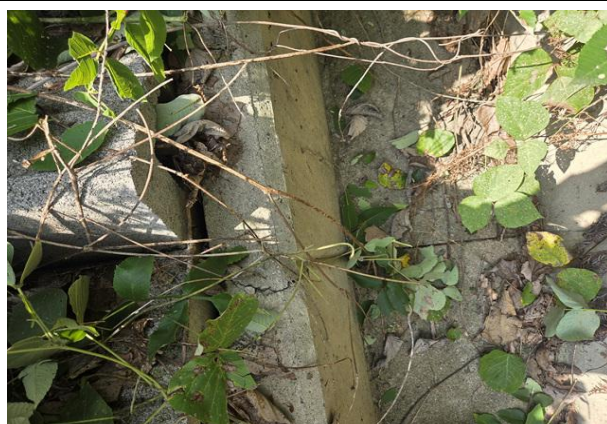
| 현 황 | 38.405k 산마루측구 균열(0.3/1.0) |
| 원 인 | 다짐미흡, 배수로 자중, 지표수 유입 |

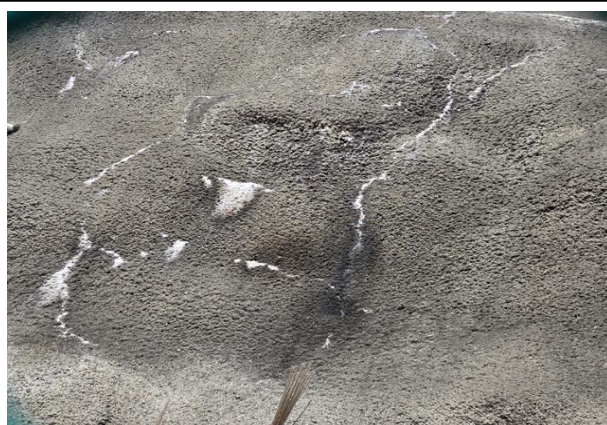
| 현 황 | 38.370k 숯크리트 백태(0.1*0.5*20ea) |
| 원 인 | 건조수축, 지표수유입 |

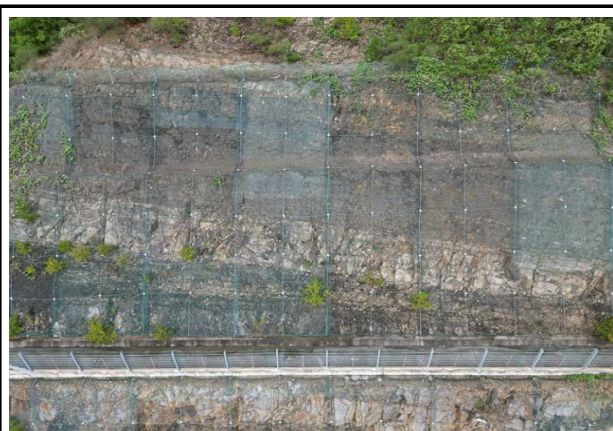
| 현 황 | 3,4단 사면부 보통풍화~심한풍화 구간 |
| 원 인 | 심한풍화, 지표수유입 |

| 대 책 | 주의관찰 |

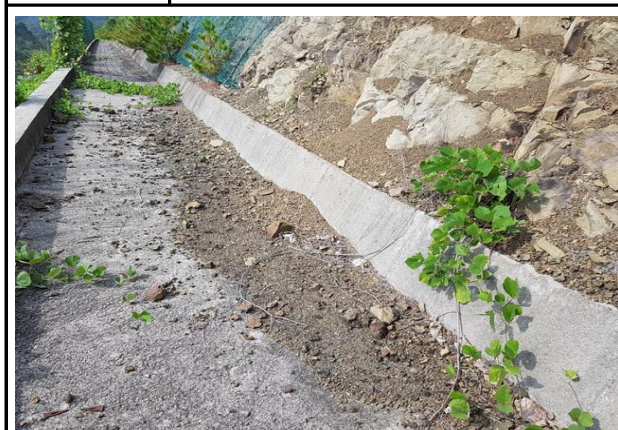
| 현 황 | 38.650k 소단배수로 토사 및 낙석적치(100*0.5*0.1) |
| 원 인 | 강우, 지표수 유입에 의한 열화 |

| 대 책 | 정비 |

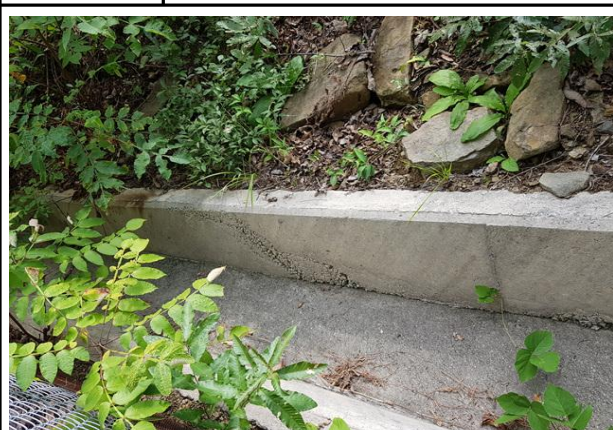
| 현 황 | 38.675k 산마루측구 재료분리(0.2*1.0) |
| 원 인 | 다짐미흡 |

| 대 책 | 단면보수 |

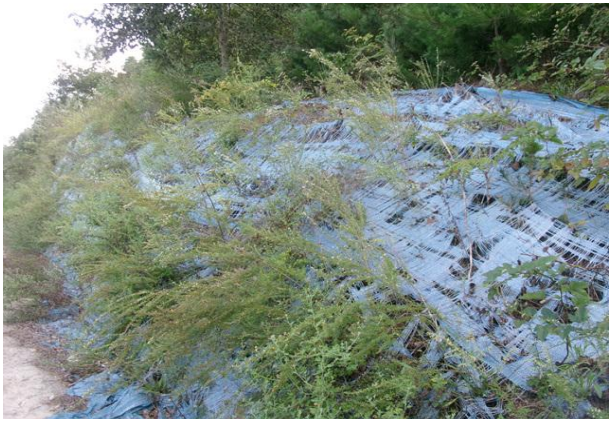
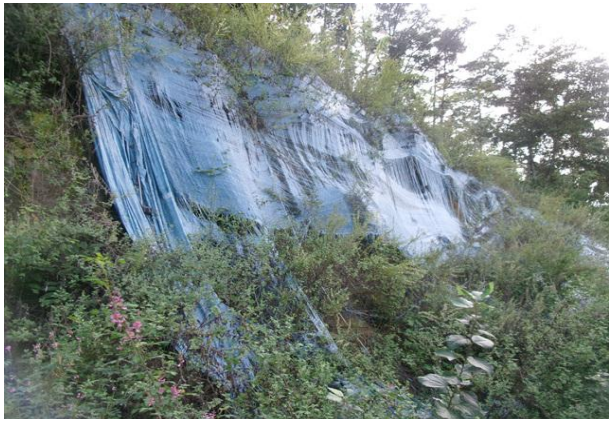
| 현 황 | 40.065~40.095k 2단 임시보수부 노후화 | 현 황 | 40.065~40.095k 2단 임시보수부 노후화 |
| 원 인 | 장마에 의한 지반약화, 토사유실 등 | 원 인 | 장마에 의한 지반약화, 토사유실 등 |

| 대 책 | 표면보호공 | 대 책 | 표면보호공 |

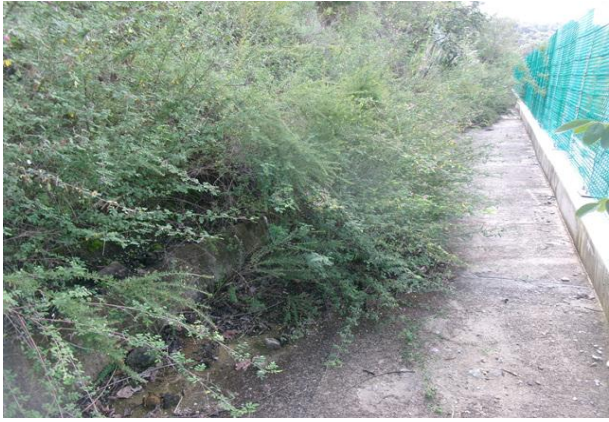
| 현 황 | 40.105k 소단배수로 토사퇴적(90.0*0.5*0.1) | 현 황 | 40.080k 소단배수로 균열(0.5/2.0) |
| 원 인 | 강우, 지표수 유입 등에 의한 열화 | 원 인 | 다짐미흡, 배수로 자중, 지표수 유입 |

| 대 책 | 정비 | 대 책 | 주입보수 |

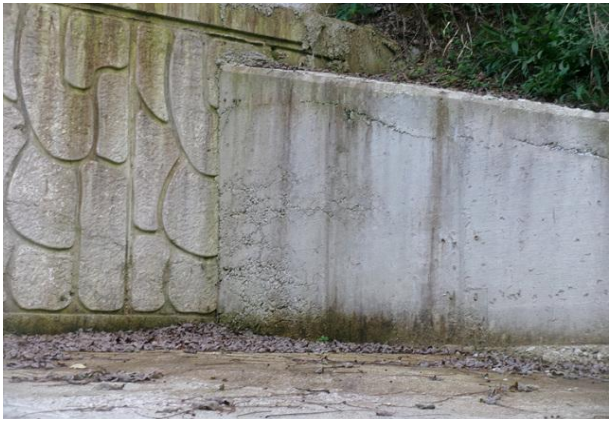
| 현 황 | 40.060k 계단식옹벽 재료분리(1.0*1.0) | 현 황 | 40.080k 계단식옹벽 균열(1.0*2.5) |
| 원 인 | 다짐미흡 | 원 인 | 건조수축, 온도변화 |

| 대 책 | 단면보수 | 대 책 | 주입보수 |

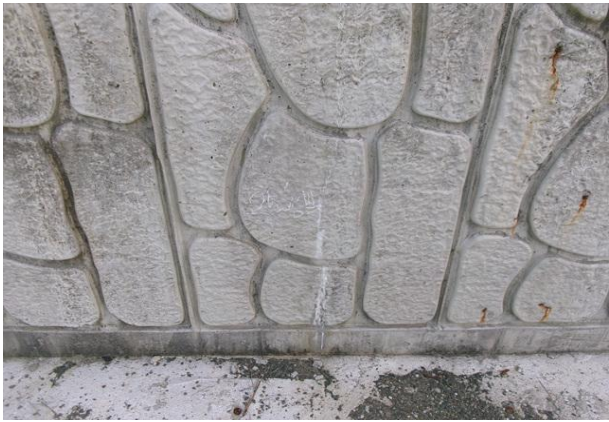
| 현 황 | 40.110k 계단식옹벽 균열부백태 | 현 황 | 40.090k 계단식옹벽 파손 |
| 원 인 | 건조수축, 수분접촉 | 원 인 | 외부충격 |

| 대 책 | 표면처리 | 대 책 | 다면보수 |

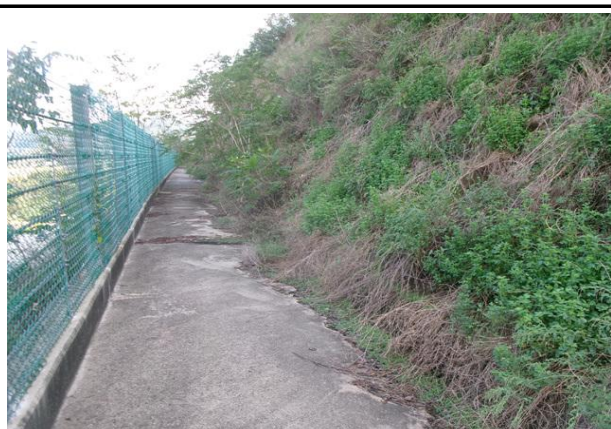
| 현 황 | 40.645k 소단배수로 토사 및 식생퇴적(150.0*0.5*0.1) |
| 원 인 | 강우, 지표수 유입에 의한 열화 |

| 대 책 | 정비 |

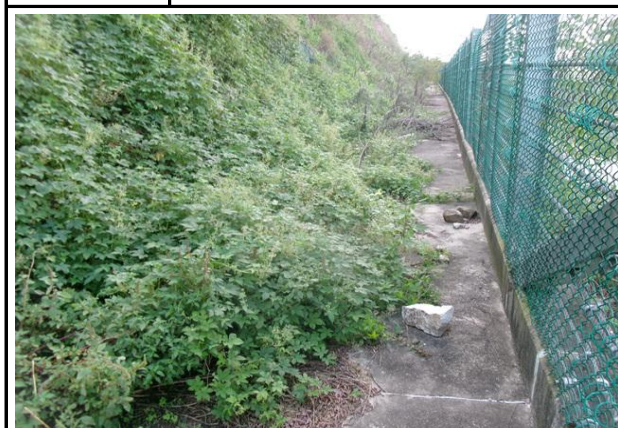
| 현 황 | 40.700k 소단배수로 낙석(1.0*0.5*0.4) |
| 원 인 | 강우, 지표수 유입에 의한 열화 |

| 대 책 | 정비 |

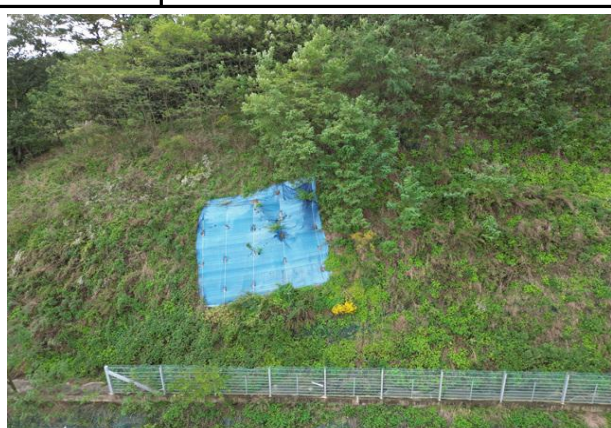
| 현 황 | 40.700k 3단 들뜸 및 이완암 임시보수 |
| 원 인 | 집중강우, 지표수 유입 |

| 대 책 | 주의관찰 |

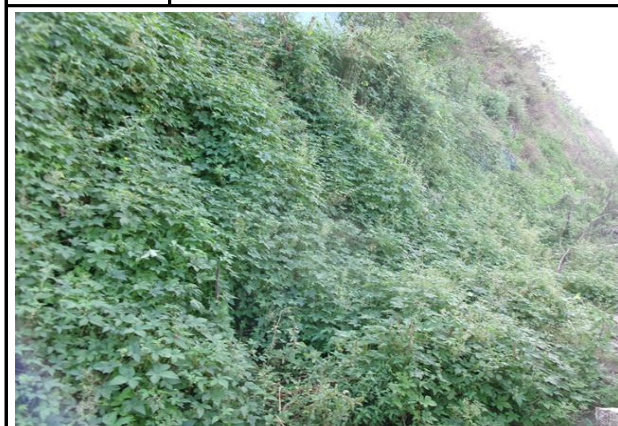
| 현 황 | 40.700k 3단 표층유실(10.0*5.0*0.2) |
| 원 인 | 집중강우, 지표수 유입 |

| 대 책 | 주의관찰 |

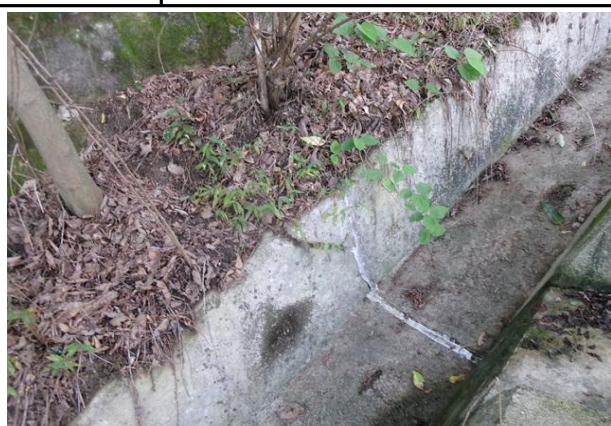
| 현 황 | 40.740k 산마루측구 파손(0.3*0.3) |
| 원 인 | 다짐미흡, 배수로 자중, 지표수 유입 |

| 대 책 | 단면보수 |

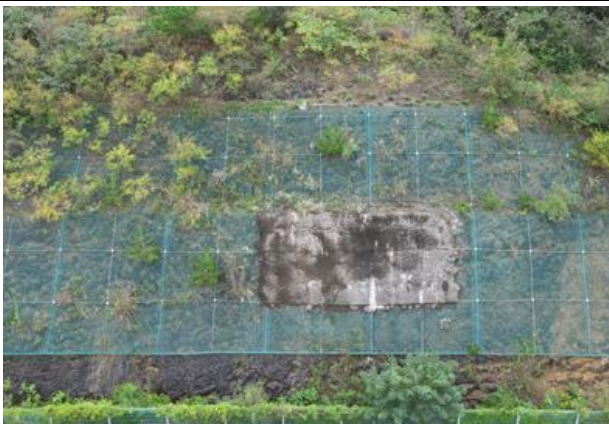
| 현 황 | 쏯크리트 전경 | 현 황 | 0.390k 사면부 충전물유실(HW) |
| 원 인 | 상태양호 | 원 인 | 지표수유입, 풍화 |

| 대 책 | — | 대 책 | 주의관찰 |

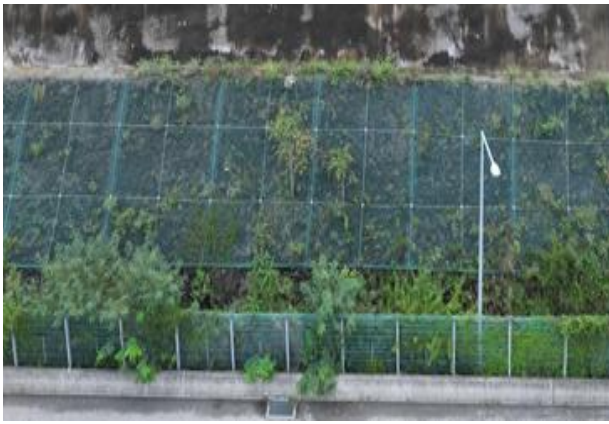
| 현 황 | 0.540k 사면부 충전물유실(HW) | 현 황 | 0.540k 하부 충전물유실 퇴적 |
| 원 인 | 지표수유입, 풍화 | 원 인 | 지표수유입, 풍화 |

| 대 책 | 주의관찰 | 대 책 | 정비 |

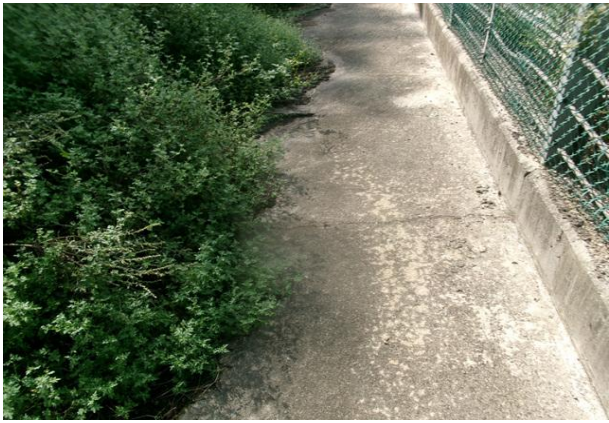
| 현 황 | 0.540k 소단배수로 균열(1.0/2.5) | 현 황 | 0.590k 소단배수로 층분리(0.5*0.8) |
| 원 인 | 다짐미흡, 배수로 자중, 지표수 유입 | 원 인 | 다짐미흡, 배수로 자중, 지표수 유입 |

| 대 책 | 주입보수 | 대 책 | 단면보수 |

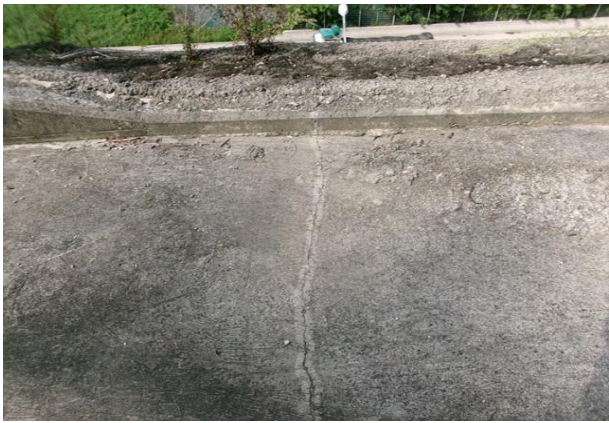
| 현 황 | 0.590k 소단배수로 균열(0.3/2.5) | 현 황 | 0.610k 숯크리트 상부 깨들뜸(0.1*20.0) |
| 원 인 | 다짐미흡, 배수로 자중, 지표수 유입 | 원 인 | 보수미흡, 우수유입 |

| 대 책 | 주입보수 | 대 책 | 단면보수 |

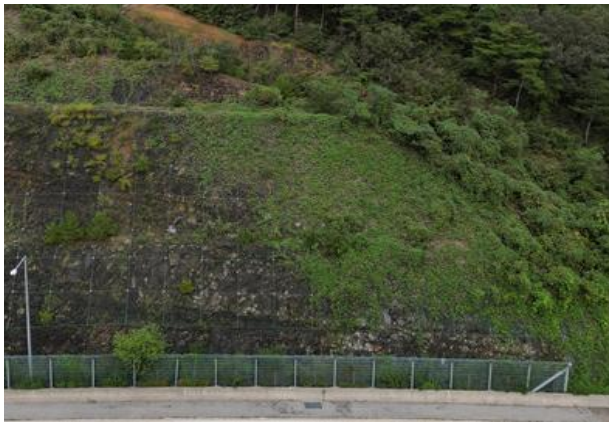
| 현 황 | 2단 풍화구간(낙석방지망네) | 현 황 | 1.950k 풍화구간(충전물유실우려) |
| 원 인 | 풍화 | 원 인 | 풍화, 지표수유입 |

| 대 책 | 주의관찰 | 대 책 | 주의관찰 |

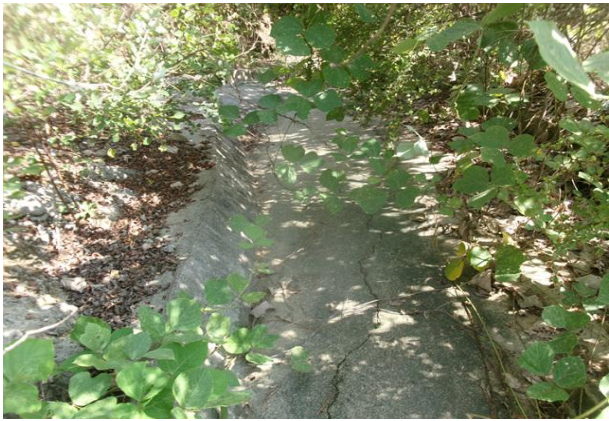
| 현 황 | 1.945k 소단배수로 균열(0.5/5.0) | 현 황 | 1.970k 소단배수로 균열(0.3/2.0) |
| 원 인 | 다짐미흡, 배수로 자중, 지표수 유입 | 원 인 | 다짐미흡, 배수로 자중, 지표수 유입 |

| 대 책 | 주입보수 | 대 책 | 주입보수 |

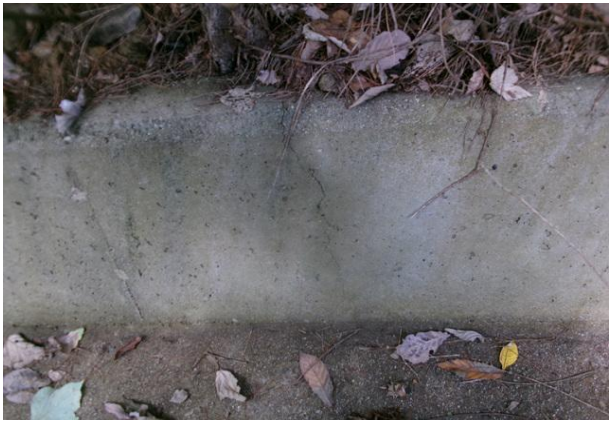
| 현 황 | 2.135k 산마루측구 균열(0.3/1.5) | 현 황 | 2.140k 산마루측구 재료분리(0.3*0.6) |
| 원 인 | 다짐미흡, 배수로 자중, 지표수 유입 | 원 인 | 다짐미흡, 품질불량 |

| 대 책 | 주입보수 | 대 책 | 단면보수 |

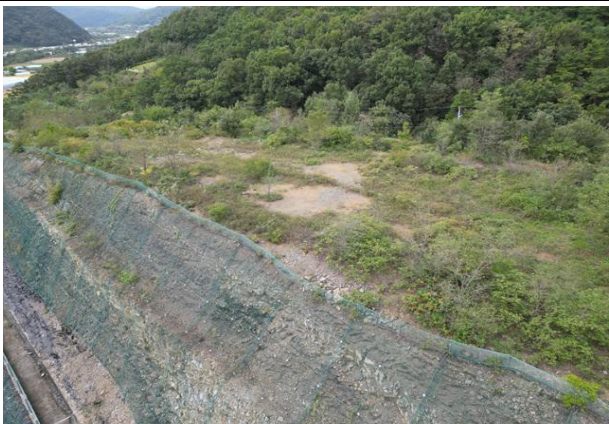
| 현 황 | 상부자연사면 전경 | 현 황 | 1~4단 사면부 보통풍화~심한풍화 구간 |
| 원 인 | 상태양호 | 원 인 | 심한풍화, 지표수유입 |

| 대 책 | - | 대 책 | 주의관찰 |

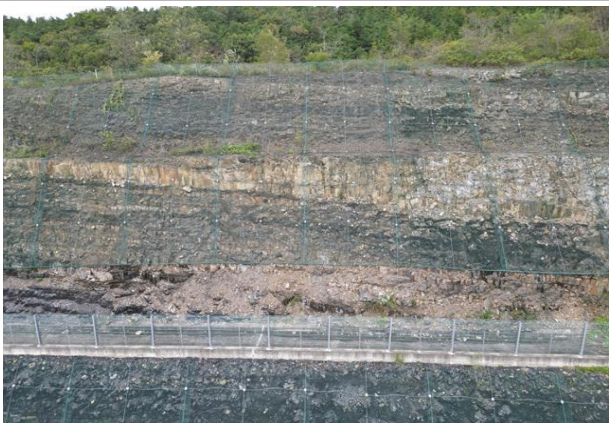
| 현 황 | 5단 사면부 보통풍화~심한풍화 구간 | 현 황 | 0.165k 산마루측구 균열(0.2/1.0) |
| 원 인 | 심한풍화, 지표수유입 | 원 인 | 다짐미흡, 배수로 자중, 지표수 유입 |

| 대 책 | 주의관찰 | 대 책 | 주입보수 |

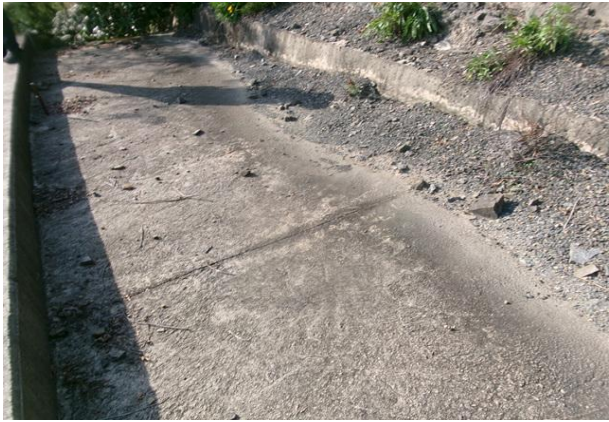
| 현 황 | 0.270k 소단배수로 망상균열(5.0*1.0) | 현 황 | 0.330k 소단배수로 균열(0.3/2.5) |
| 원 인 | 다짐미흡, 배수로 자중, 지표수 유입 | 원 인 | 다짐미흡, 배수로 자중, 지표수 유입 |

| 대 책 | 균열보수 | 대 책 | 주입보수 |

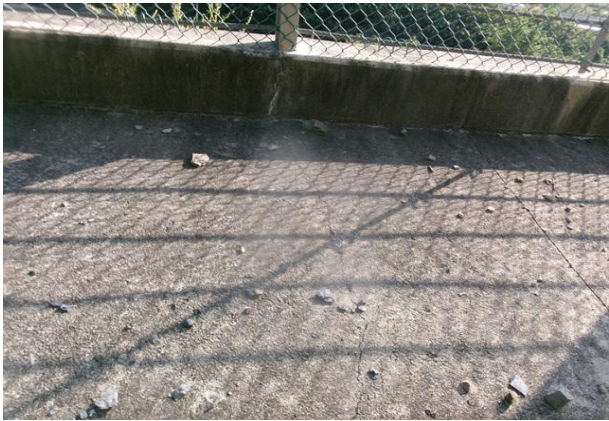
| 현 황 | 0.340k 소단배수로 균열(0.3/2.5) | 현 황 | 0.370k 낙석방지울타리 지주부 파손(0.3*0.5) |
| 원 인 | 다짐미흡, 배수로 자중, 지표수 유입 | 원 인 | 시공미흡, 외부충격 |

| 대 책 | 주입보수 | 대 책 | 단면보수 |

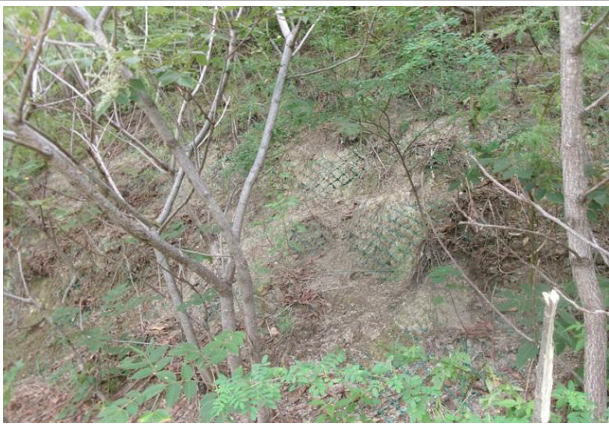
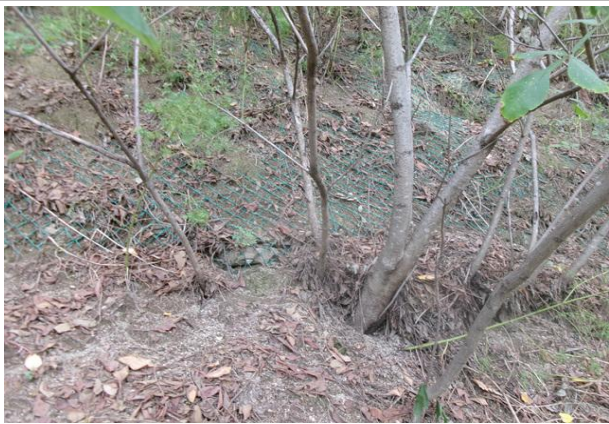
| 현 황 | 53.388k 2단 녹생토 유실(10.0*5.0) | 현 황 | 53.388k 2단 녹생토 유실(10.0*5.0) |
| 원 인 | 강우, 지표수 유입 | 원 인 | 강우, 지표수 유입 |

| 대 책 | 주의관찰 | 대 책 | 주의관찰 |

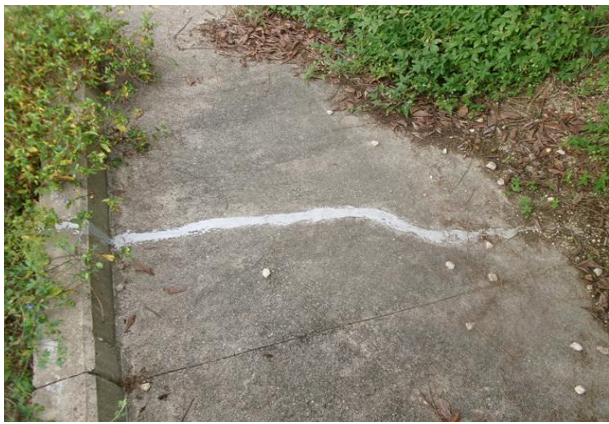
| 현 황 | 53.388k 소단배수로 토사퇴적(50.0*0.5) | 현 황 | 53.388k 소단배수로 균열 보수 실시 |

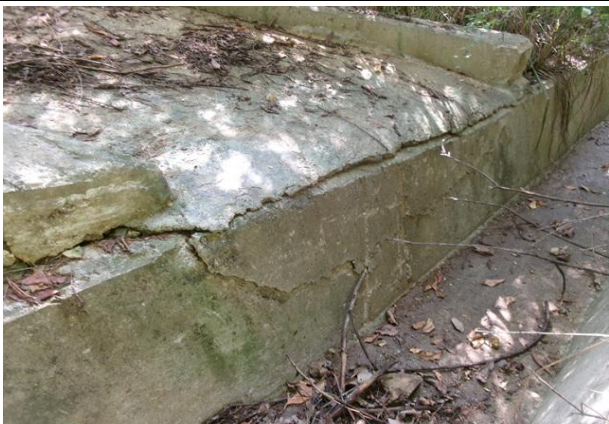
| 현 황 | 54.165k 산마루측구 파손(1.5*0.5) | 현 황 | 54.240k 소단배수로 균열(0.3/1.5) |
| 원 인 | 다짐미흡, 배수로 자중, 지표수 유입 | 원 인 | 다짐미흡, 배수로 자중, 지표수 유입 |

| 대 책 | 단면보수 | 대 책 | 주입보수 |

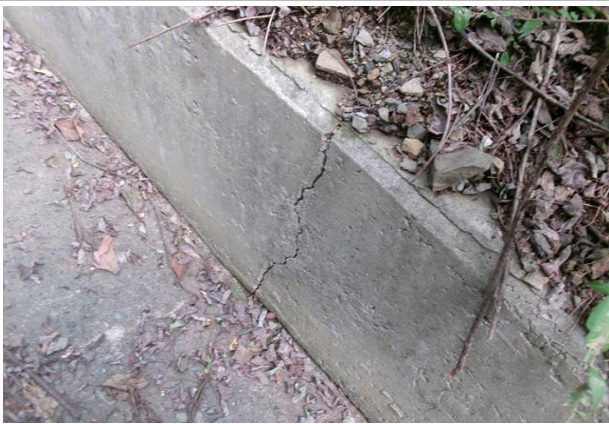
| 현 황 | 54.305k 산마루측구 균열(0.5/0.5*2ea) | 현 황 | 54.305k 산마루측구 파손(0.1*0.5) |
| 원 인 | 다짐미흡, 배수로 자중, 지표수 유입 | 원 인 | 다짐미흡, 배수로 자중, 지표수 유입 |

| 대 책 | 주입보수 | 대 책 | 단면보수 |

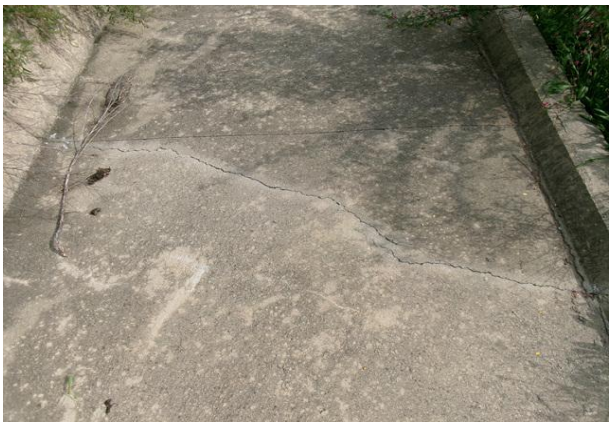
| 현 황 | 54.360k 소단배수로 균열(0.5/2.0*15ea) | 현 황 | 54.340k 3단 수목전도(1ea) |
| 원 인 | 다짐미흡, 배수로 자중, 지표수 유입 | 원 인 | 강우, 지표수 유입 |

| 대 책 | 주입보수 | 대 책 | 정비 |

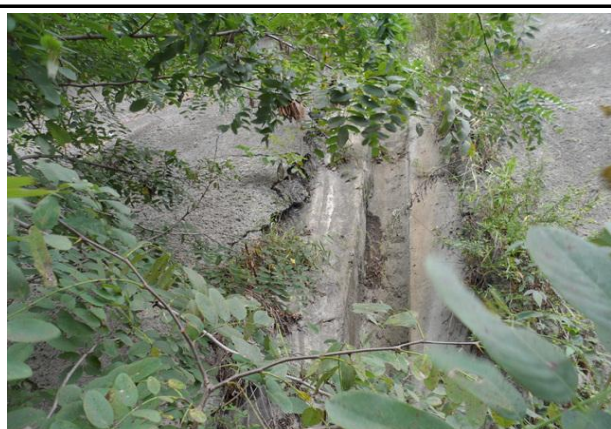
| 현 황 | 54.460k 숯크리트 들뜸(1.0*4.0) |
| 원 인 | 강우, 지표수 유입 |

| 대 책 | 단면보수 |

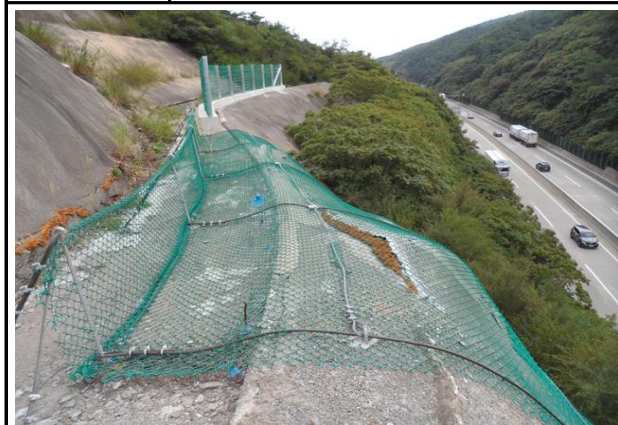
| 현 황 | 숯크리트 들뜸부 낙석방지망 보수 |
| 원 인 | 강우 등, 기존 숯크리트 들뜸부 |

| 대 책 | 주의관찰 |
