## 23. 영 천 절 토23

## 손상현황 사진

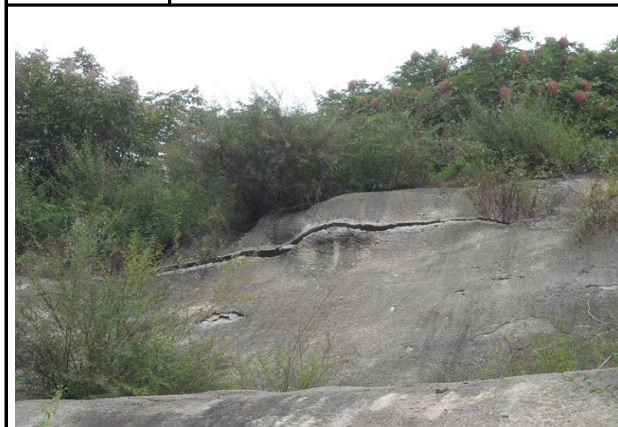
| 현 황 | 54.590k 숯크리트 들뜸(10.0*1.0) |
| 원 인 | 숯크리트 자중, 지표수 유입 |

| 대 책 | 단면보수 |

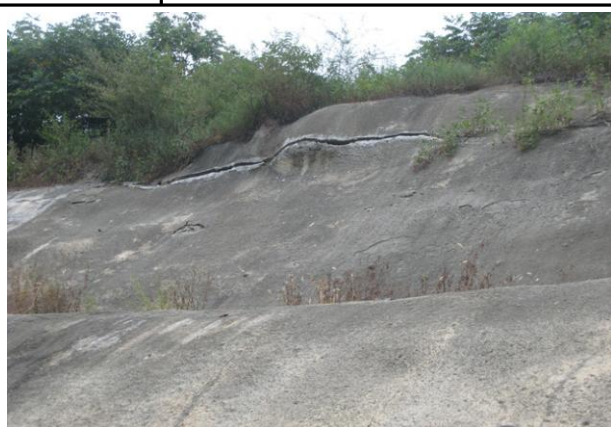
| 현 황 | 2023년 정밀안전점검 |
| 원 인 | 숯크리트 자중, 지표수 유입 |

| 대 책 | 단면보수 |

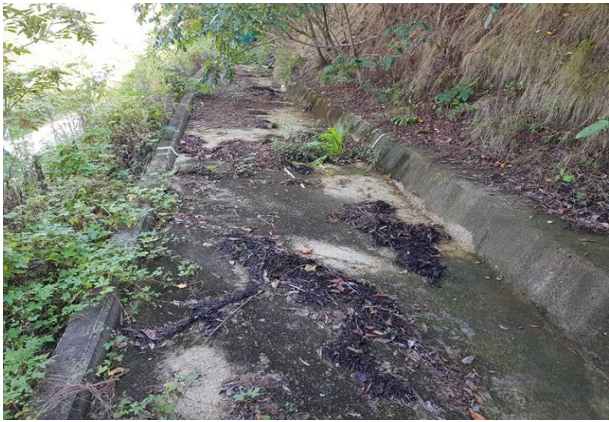
| 현 황 | 54.698k 소단배수로 토사퇴적(120.0*2.0) | 현 황 | 54.748k 소단배수로 균열(0.3/2.0) |
| 원 인 | 강우, 지표수 유입 | 원 인 | 다짐미흡, 배수로 자중, 지표수 유입 |

| 대 책 | 정비 | 대 책 | 주입보수 |

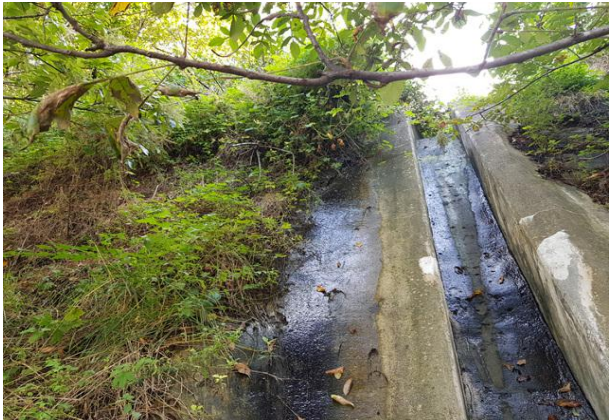
| 현 황 | 54.800k 1단 누수 | 현 황 | 54.838k 소단배수로 토사퇴적(20*0.5*0.1) |
| 원 인 | 강우, 지표수 유입 | 원 인 | 지표수 유입, 토사유실 |

| 대 책 | 주요관찰 | 대 책 | 정비 |

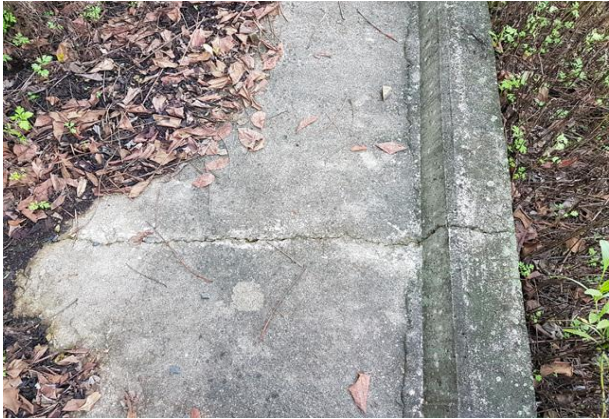
| 현 황 | 54.858k 소단배수로 균열(0.3/2.0) | 현 황 | 54.808k 산마루측구 파손(0.2*0.5) |
| 원 인 | 다짐미흡, 배수로 자중, 지표수 유입 | 원 인 | 다짐미흡, 배수로 자중, 지표수 유입 |

| 대 책 | 균열보수 | 대 책 | 주입보수 |

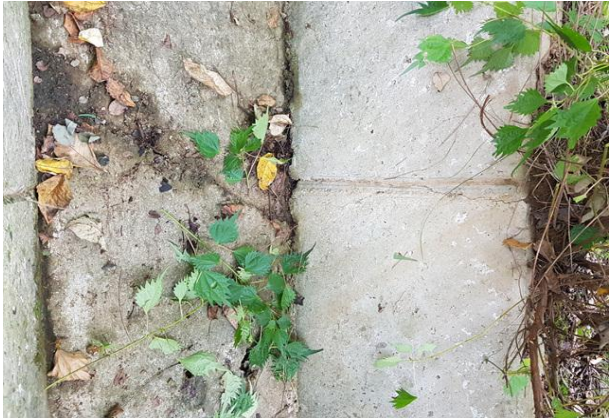
| 현 황 | 54.818k 산마루측구 균열(0.2/0.5) | 현 황 | 54.918k 산마루측구 균열(0.3/1.5) |
| 원 인 | 다짐미흡, 배수로 자중, 지표수 유입 | 원 인 | 다짐미흡, 배수로 자중, 지표수 유입 |

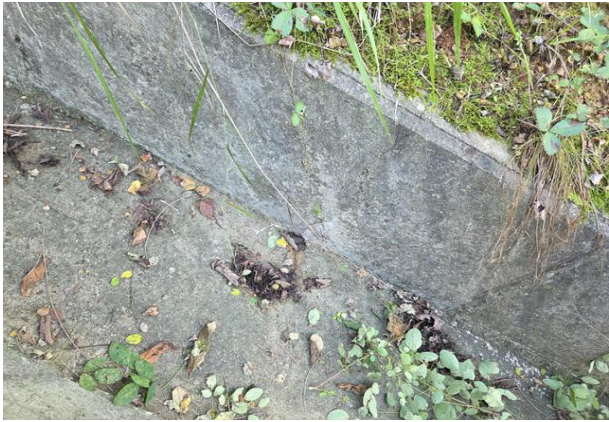
| 현 황 | 55.338k 산마루측구 균열(0.3/0.5) | 현 황 | 55.343k 소단배수로 균열(0.3/2.0) |
| 원 인 | 다짐미흡, 배수로 자중, 지표수 유입 | 원 인 | 다짐미흡, 배수로 자중, 지표수 유입 |

| 대 책 | 주입보수 | 대 책 | 주입보수 |

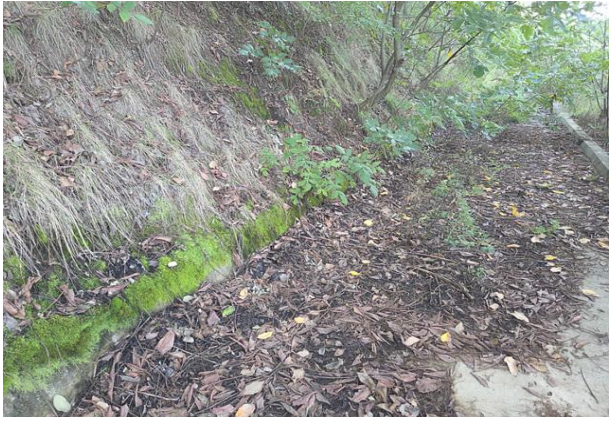
| 현 황 | 55.358k 소단배수로 토사퇴적(60*0.3*0.1) | 현 황 | 55.338k 소단배수로 토사퇴적(40*0.3*0.1) |
| 원 인 | 강우, 지표수유입 | 원 인 | 지표수유입, 토사유실 |

| 대 책 | 정비 | 대 책 | 정비 |

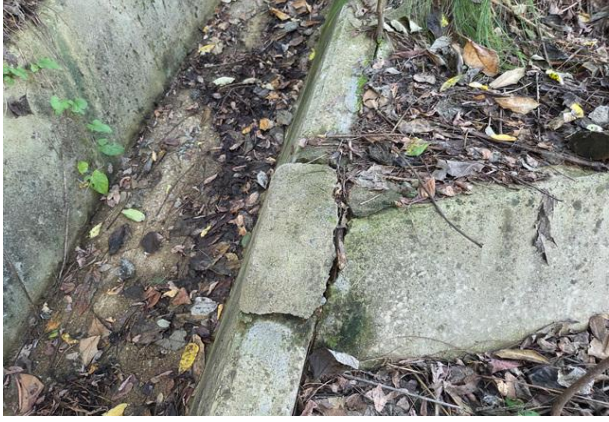
| 현 황 | 55.418k 산마루측구 파손(0.2*0.4) | 현 황 | 55.428k 산마루측구 파손(0.2*0.3) |
| 원 인 | 다짐미흡, 배수로 자중, 지표수 유입 | 원 인 | 다짐미흡, 배수로 자중, 지표수 유입 |

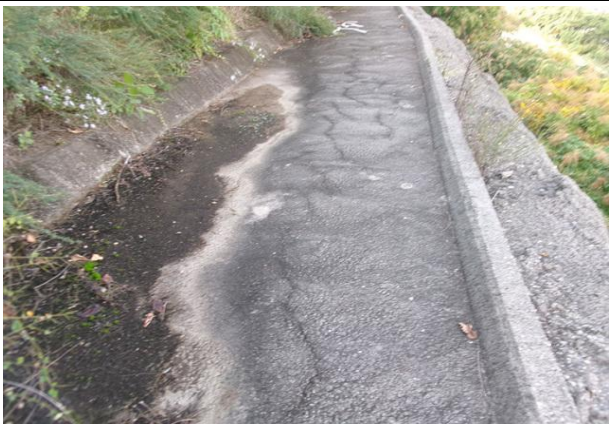
| 현 황 | 56.208k 소단배수로 균열(0.3/50.0) | 현 황 | 56.238k 소단배수로 균열(0.3/2.0) |
| 원 인 | 다짐미흡, 배수로 자중, 지표수 유입 | 원 인 | 다짐미흡, 배수로 자중, 지표수 유입 |

| 대 책 | 주입보수 | 대 책 | 주입보수 |

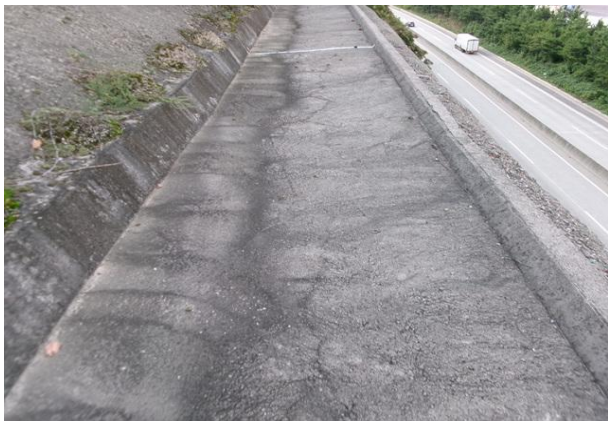
| 현 황 | 2단 숏크리트 전경 | 현 황 | 56.308k 소단배수로 균열(0.3/14.0) |
| 원 인 | 상태양호 | 원 인 | 다짐미흡, 배수로 자중, 지표수 유입 |

| 대 책 | - | 대 책 | 주입보수 |

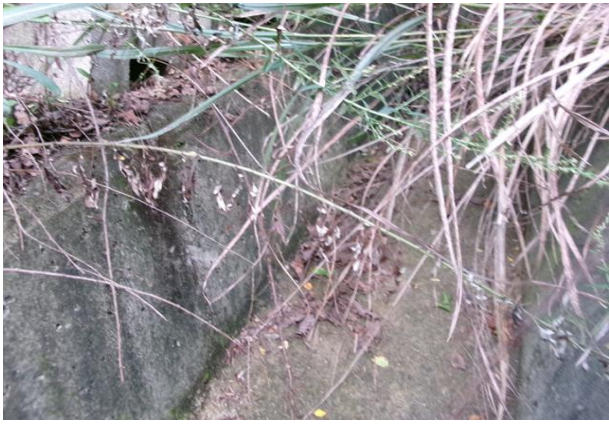
| 현 황 | 56.328k 산마루측구 균열(0.5/1.0) | 현 황 | 56.338k 소단배수로 토사퇴적(10*1.0*0.1) |
| 원 인 | 다짐미흡, 배수로 자중, 지표수 유입 | 원 인 | 강우, 지표수 유입 |

| 대 책 | 주입보수 | 대 책 | 정비 |

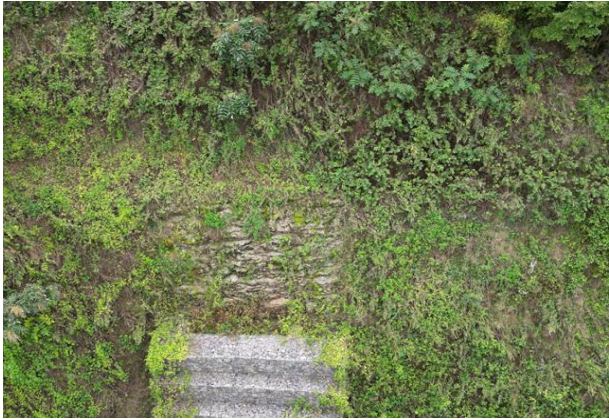
| 현 황 | 57.938k 식생공유실(4.0*2.0) | 현 황 | 57.888k 소단배수로 균열(0.3/3.0) |
| 원 인 | 지표수 유입, 유실 | 원 인 | 다짐미흡, 배수로 자중, 지표수 유입 |

| 대 책 | 주의관찰 후 조치 | 대 책 | 주입보수 |

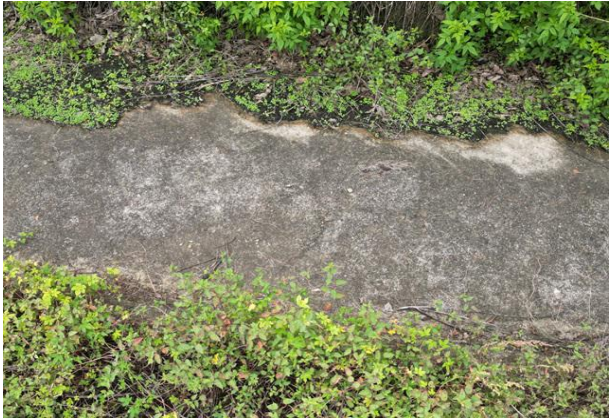
| 현 황 | 57.893k 소단배수로 균열(0.3/3.0) | 현 황 | 57.918k 수직도수로 파손(0.5*0.5) |
| 원 인 | 다짐미흡, 배수로 자중, 지표수 유입 | 원 인 | 다짐미흡, 배수로 자중, 지표수 유입 |

| 대 책 | 주입보수 | 대 책 | 단면보수 |

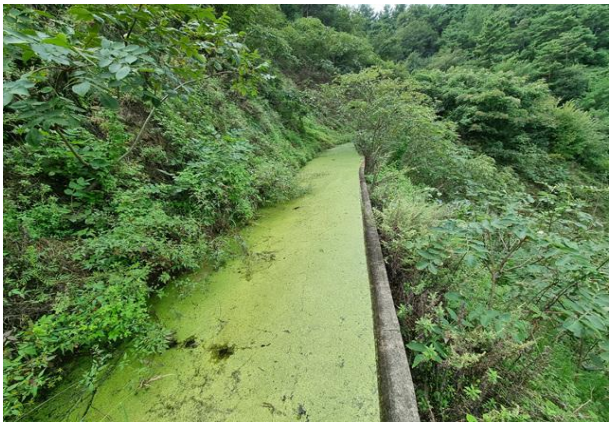
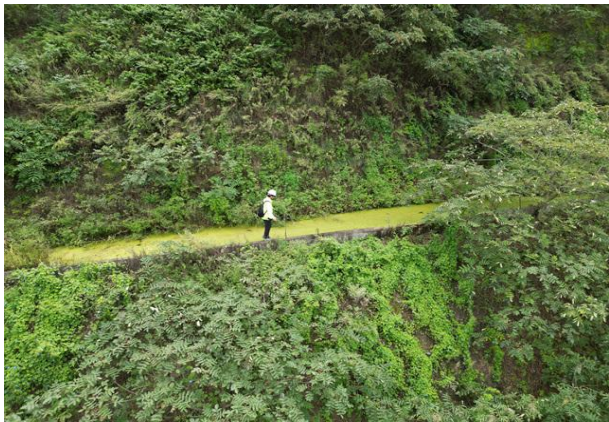
| 현 황 | 57.950k 소단배수로 체수(20.0m) | 현 황 | 57.950k 소단배수로 체수(20.0m) |
| 원 인 | 구배불량 | 원 인 | 구배불량 |

| 대 책 | 주의관찰 후 조치 | 대 책 | 주의관찰 후 조치 |

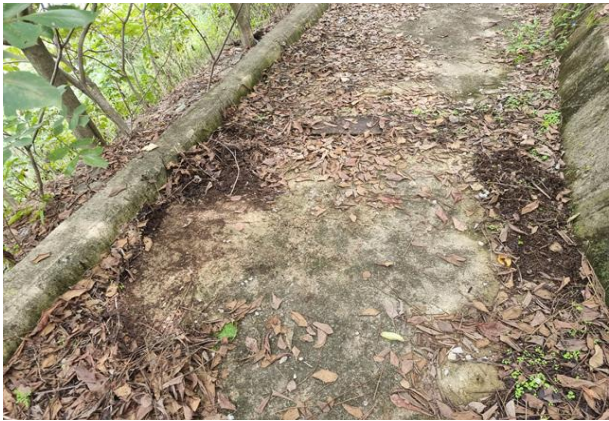
| 현 황 | 57.958k 소단배수로 균열(0.3/3.0) | 현 황 | 57.968k 산마루측구 파손(0.2*2.0) |
| 원 인 | 다짐미흡, 배수로 자중, 지표수 유입 | 원 인 | 다짐미흡, 배수로 자중, 지표수 유입 |

| 대 책 | 주입보수 | 대 책 | 단면보수 |

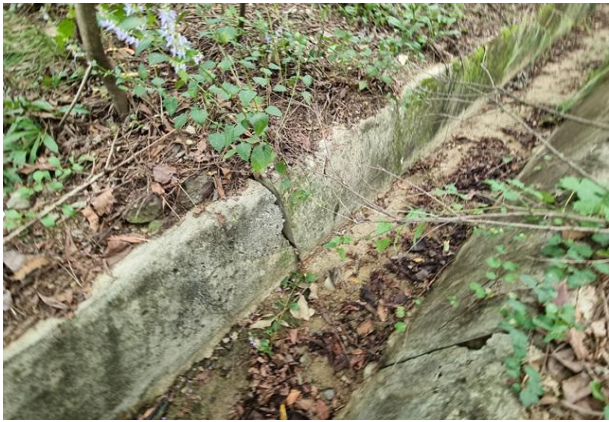
| 현 황 | 57.988k 산마루측구 재료분리(0.6*0.6) | 현 황 | 58.009k 하부 수평배수로 파손(2.0*0.1) |
| 원 인 | 다짐미흡, 품질불량 | 원 인 | 외부충격 |

| 대 책 | 단면보수 | 대 책 | 단면보수 |

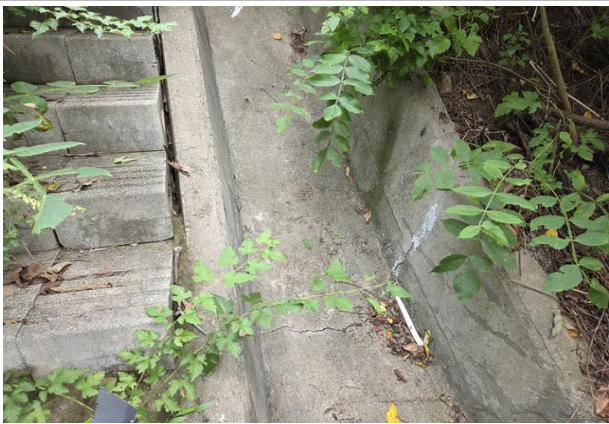
| 현 황 | 58.640k 산마루측구 균열(0.5/1.0) | 현 황 | 58.658k 산마루측구 균열(0.3/1.0) |
| 원 인 | 다짐미흡, 배수로 자중, 지표수 유입 | 원 인 | 다짐미흡, 배수로 자중, 지표수 유입 |

| 대 책 | 주입보수 | 대 책 | 주입보수 |

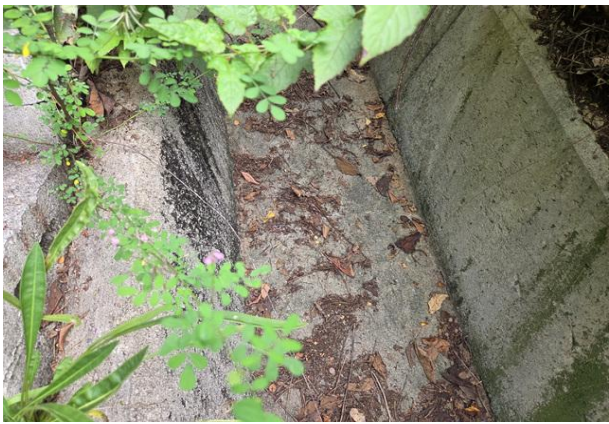
| 현 황 | 58.678k 산마루측구 균열(0.3/1.0) | 현 황 | 야생동물유도울타리 전경 |
| 원 인 | 다짐미흡, 배수로 자중, 지표수 유입 | 원 인 | 상태양호 |

| 대 책 | 주입보수 | 대 책 | - |

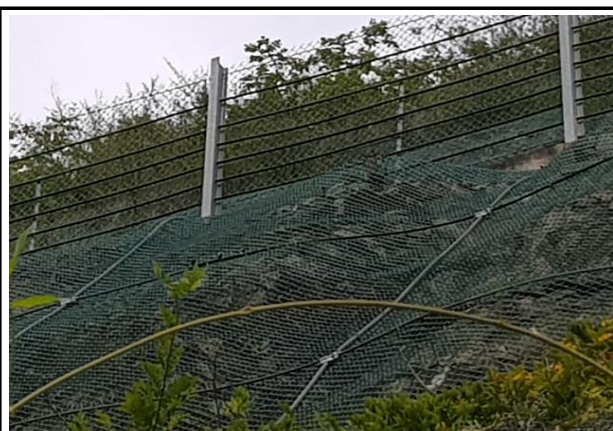
| 현 황 | 58.958k 사면 이완암우려(1.0*10.0) |
| 원 인 | 암맥관입 |

| 대 책 | 주의관찰 |

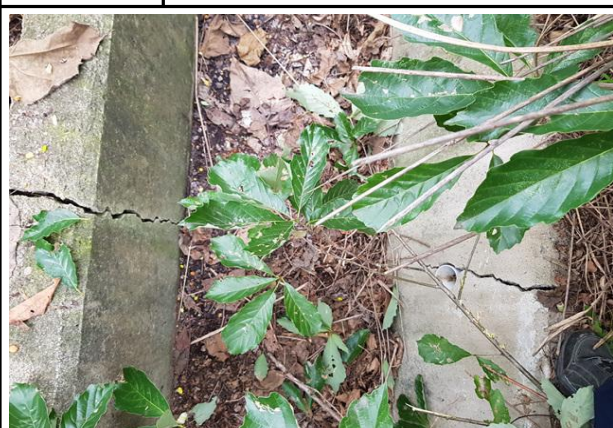
| 현 황 | 58.948k 산마루측구 파손(2.0*0.1) |
| 원 인 | 다짐미흡, 배수로 자중, 지표수 유입 |

| 대 책 | 단면보수 |

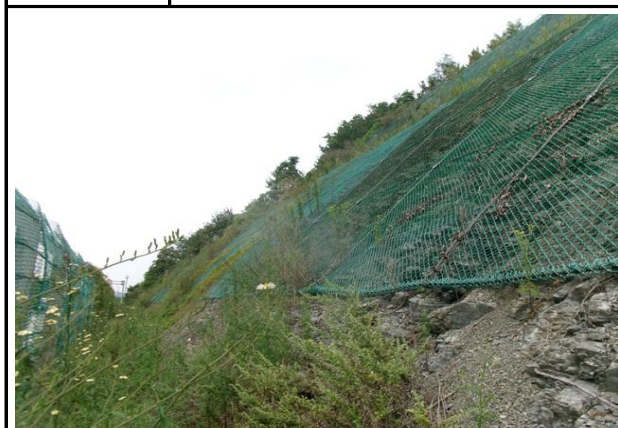
| 현 황 | 하단(이격부) 전경 |
| 원 인 | 활착미흡, 지표수 유입 |

| 대 책 | 주의관찰 후 보호공 설치 |

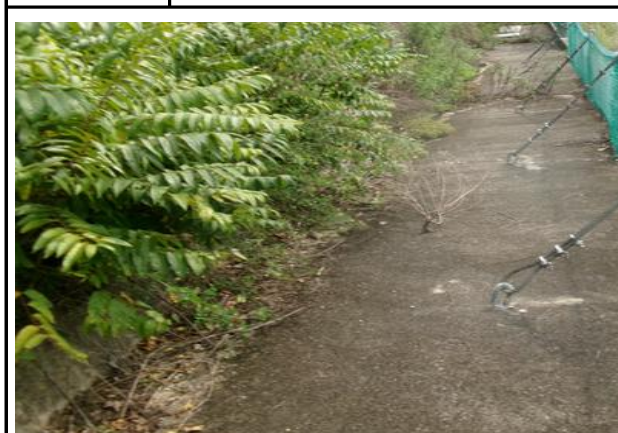
| 현 황 | 66.538k 소단배수로 토사퇴적(10.0*0.5*0.1) |
| 원 인 | 강우, 지표수 유입 |

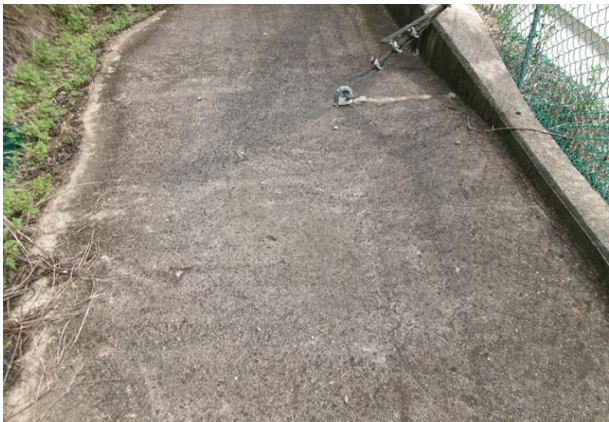
| 현 황 | 66.538k 소단배수로 균열(0.3/2.0) | 현 황 | 66.538k 소단배수로 자재적치 |
| 원 인 | 다짐미흡, 배수로 자중, 지표수 유입 | 원 인 | 정리미실시 |

| 대 책 | 주입보수 | 대 책 | 정리 |

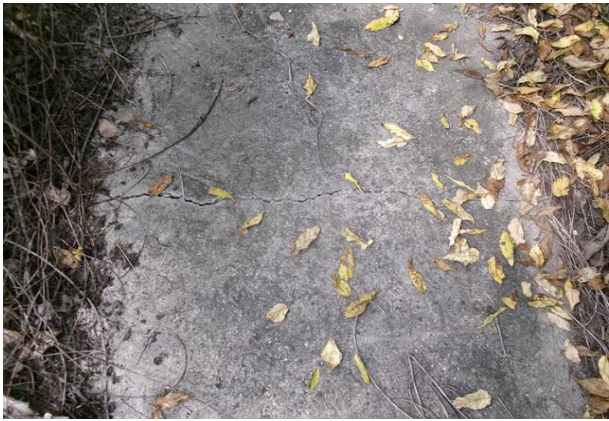
| 현 황 | 66.588k 소단배수로 균열(0.3/2.0) | 현 황 | 66.588k 소단배수로 균열 보수 실시 |
| 원 인 | 다짐미흡, 배수로 자중, 지표수 유입 | 원 인 | 상태양호 |
