장곡IC육교

## 장곡IC육교 정기안전점검 결과표

| 용역명 | 국도48호선 고촌램프D육교 정밀안전점검<br>및 16개소 정기안전점검용역 | 점검기간 | 2025. 07. 01 ~ 2025. 12. 01 | | |

## 8.1 시설물 개요

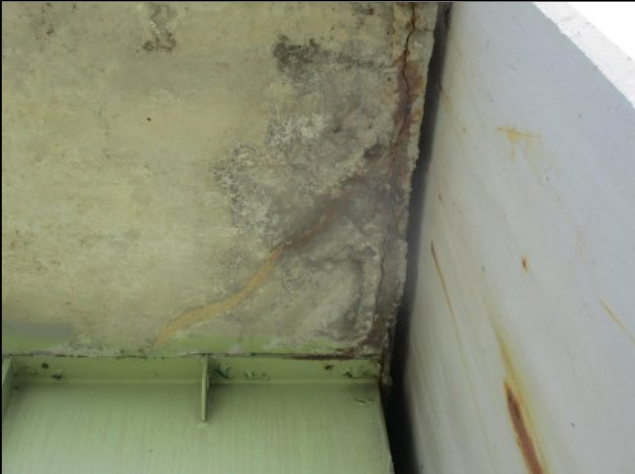
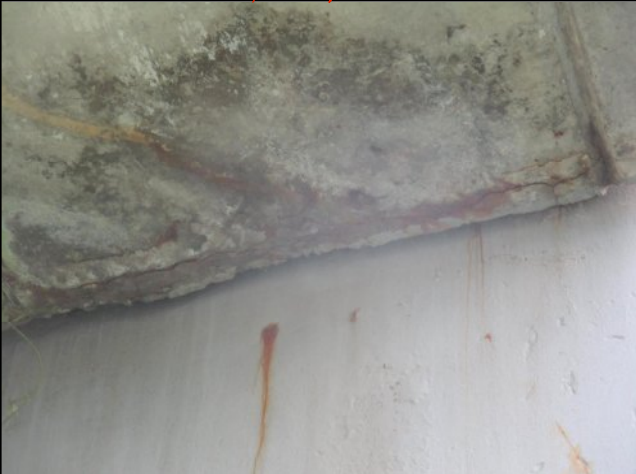
| 부재(부위) | | 점검결과 | 발생원인 | 조치 필요사항 | 사진번호 |
|---|---|---|---|---|---|
| 바닥판 | | · 망상균열<br>· Deck PL 도장박리<br>· 박락, 층분리 | · 건조수축<br>· 시공미흡, 부착력 저하<br>· 공용증가, 신축이음누수 | · 표면보수<br>· 주의관찰<br>· 단면보수 | 003<br>004<br>005, 006,<br>027 |

| 005(전차) | 바닥판 단부(A1) 층분리 | 005(금회) | 바닥판 단부(A1) 층분리 |

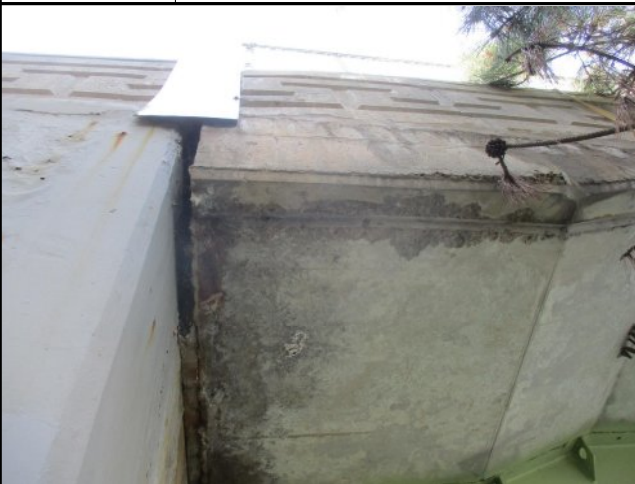
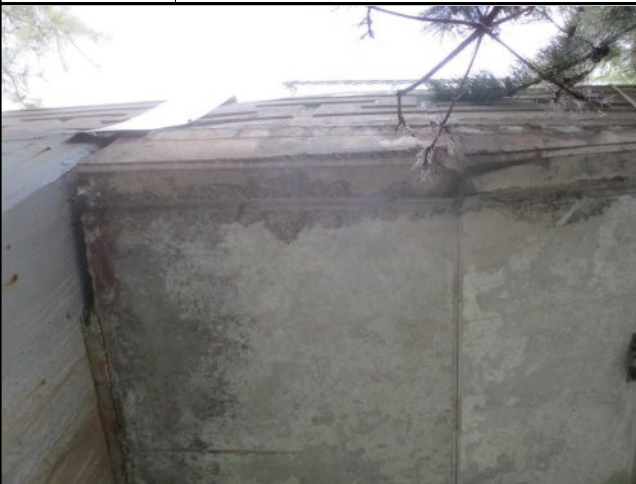
| 006(전차) | 켄틸레버부(S1) 박락 | 006(금회) | 켄틸레버부(S1) 박락 |

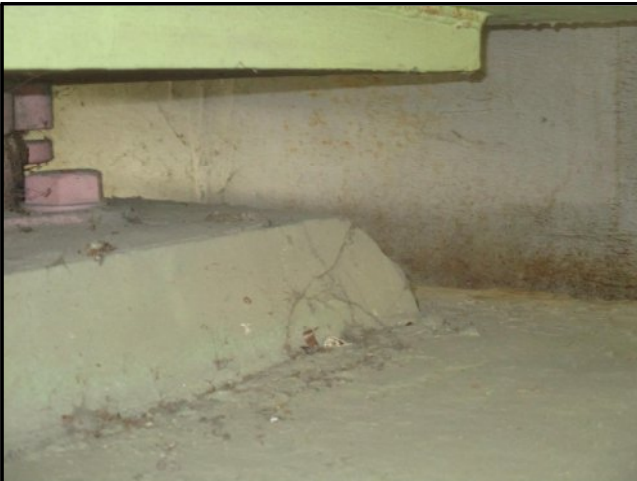
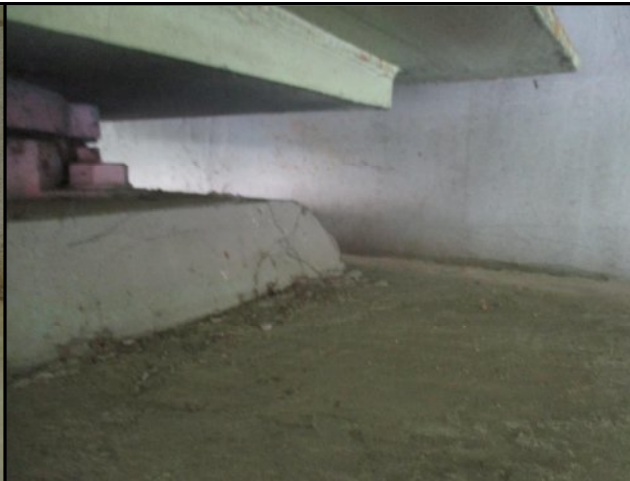
| 부재(부위) | | 점검결과 | 발생원인 | 조치 필요사항 | 사진번호 |
|---|---|---|---|---|---|
| 교량받침 | | · 부식<br>· 도장박리<br>· 받침물탈 파손<br>· 고정단 받침물탈 파손 | · 공용증가<br>· 공용증가, 부착력 저하<br>· 치핑 미흡<br>· 치핑 미흡 | · 도장보수<br>· 도장보수<br>· 단면보수<br>· 단면보수 | 007<br>008<br>009, 010 |

| 010(전차) | 고정단(A2-Sh1) 받침몰탈 파손 | 010(금회) | (80) 고정단(A2-Sh2) 받침몰탈 파손 |

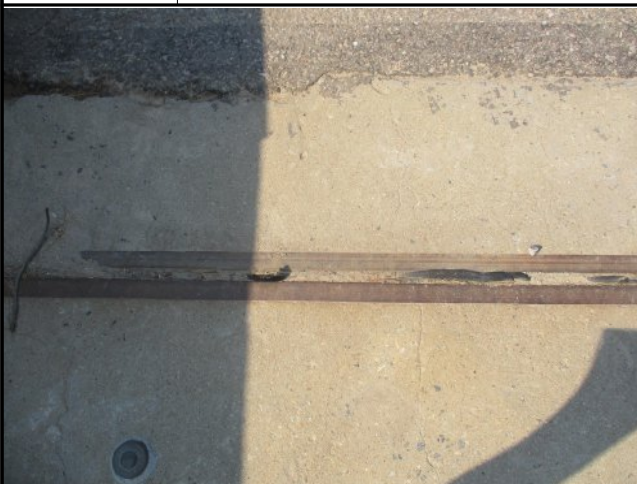
| 부재(부위) | | 점검결과 | 발생원인 | 조치 필요사항 | 사진번호 |
|---|---|---|---|---|---|
| 신축이음 | | · 후타재 균열<br>· 후타재 파손<br>· 신축이음 고무재탈락<br>· 유간 토사퇴적<br>· 신축이음 부식<br>· 차수판 변형 | · 건조수축<br>· 조기개통, 차량 윤하중<br>· 공용증가<br>· 공용증가, 이물질 유입<br>· 공용증가<br>· 외부충격 | · 주의관찰<br>· 단면보수<br>· 주의관찰<br>· 주의관찰<br>· 주의관찰<br>· 주의관찰 | 015<br>016<br>017<br>018<br>019<br>020 |

| 017(전차) | 신축이음(A1) 고무재 탈락 | 017(금회) | 신축이음(A1) 고무재 탈락 |

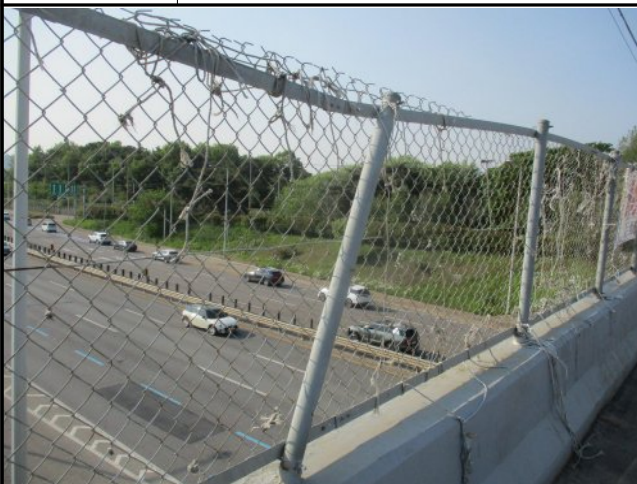
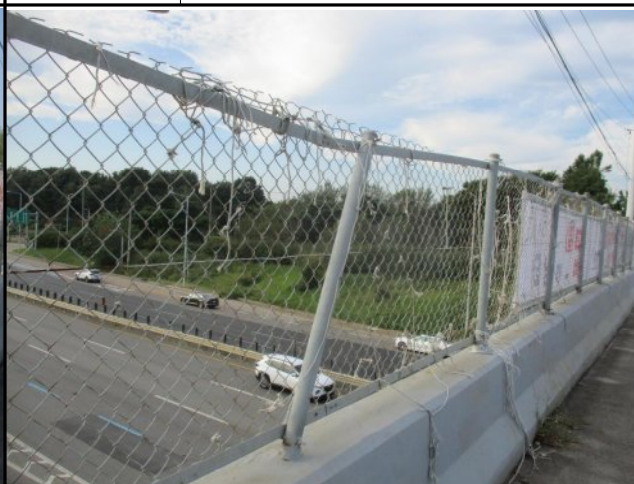
| 026(전차) | 낙하물방지망 변형 | 026(금회) | 낙하물방지망 변형 |

| 부재(부위) | | 점검결과 | 발생원인 | 조치 필요사항 | 사진번호 |
|---|---|---|---|---|---|
| 공중이<br>이용하는<br>부위 | 추락<br>방지<br>시설 | · 경미한 결함 및 파손이<br>발생하였으나, 기능에는<br>문제가 없으며 결함의 진행<br>여부를 지속적으로<br>관찰하고 보수 여부를 결정 | 부재별 발생원인과 동일 | · 낙하물 방지망<br>재설치 | 023~025 |

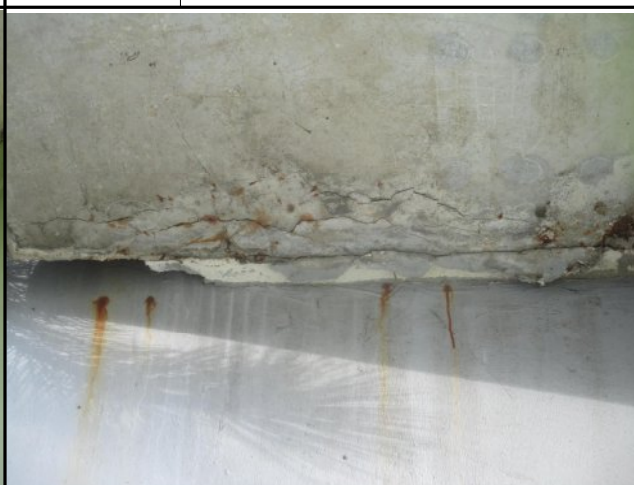
| 027(전차) | 바닥판 단부(A2, LC) 박락 | 027(금회) | 바닥판 단부(A2, LC) 박락 |

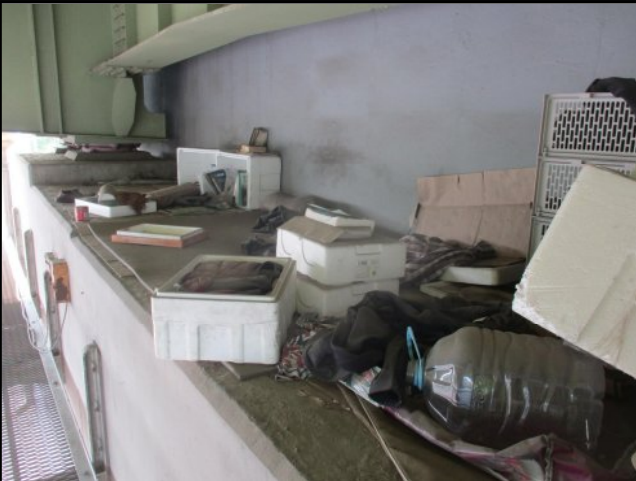
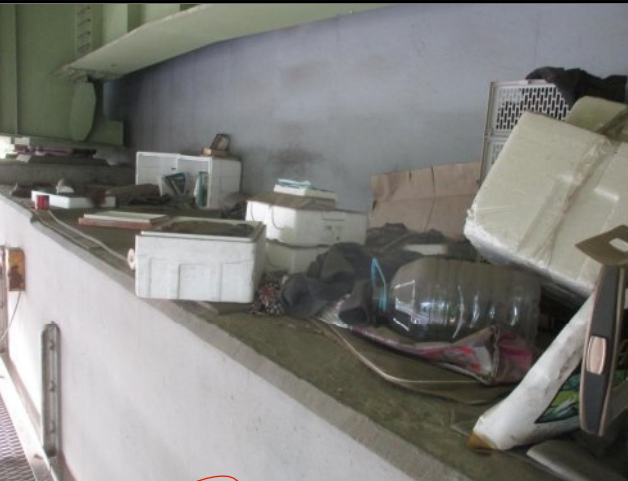
| 028(전차) | 교대(A2) 노숙자 기거 흔적 | 028(금회) 교대(A2) 노숙자 기거 흔적 |

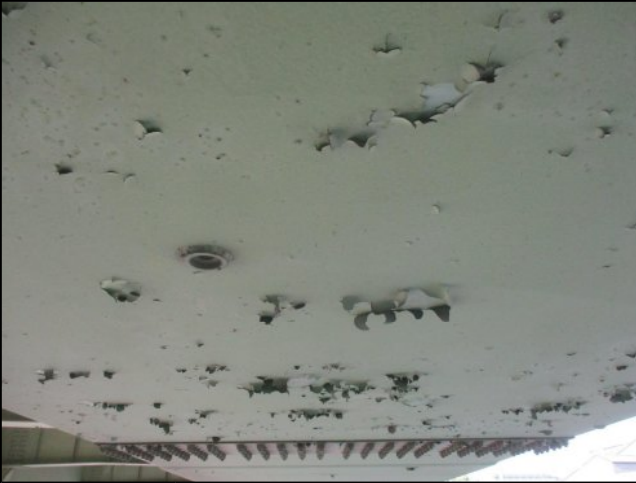
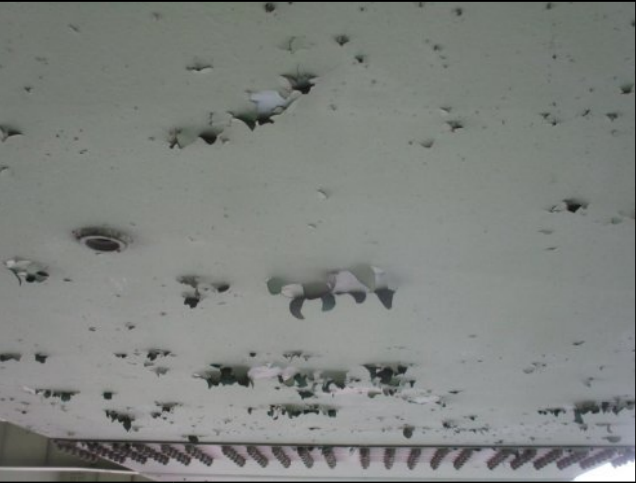
| 부재(부위) | | 점검결과 | 조치 필요사항 |
|---|---|---|---|
| 거더 | | · 도장박리 | · 도장보수 |

| 001(전차) | 거더(S1-G1) 외부 도장박리 | 001(금회) | 거더(S1-G1) 외부 도장박리 |

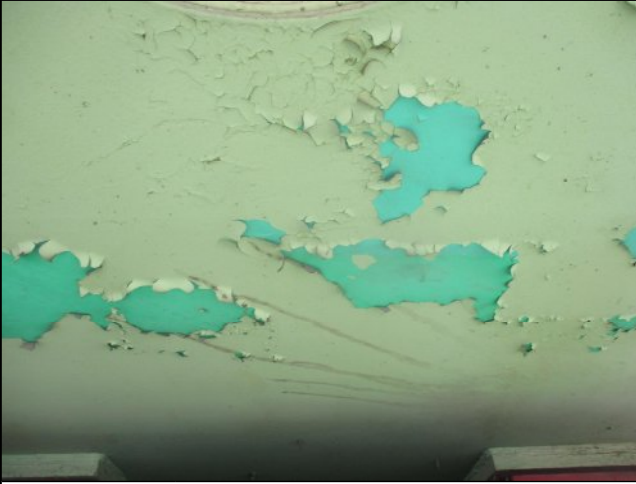
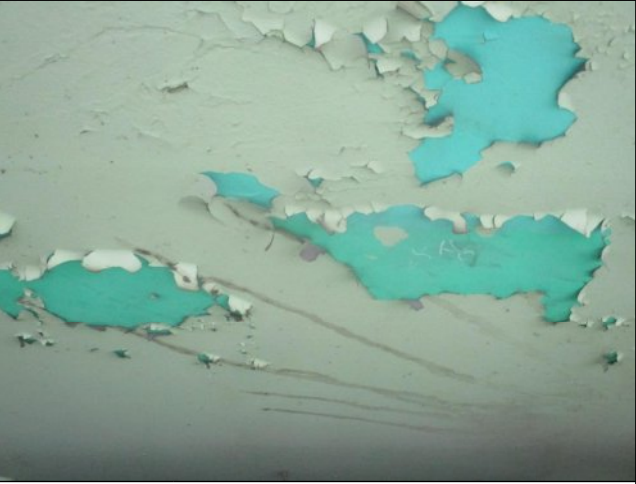
| 002(전차) | 거더(S1-G1) 외부 단부 도장박리 | 002(금회) | 거더(S1-G1) 외부 단부 도장박리 |

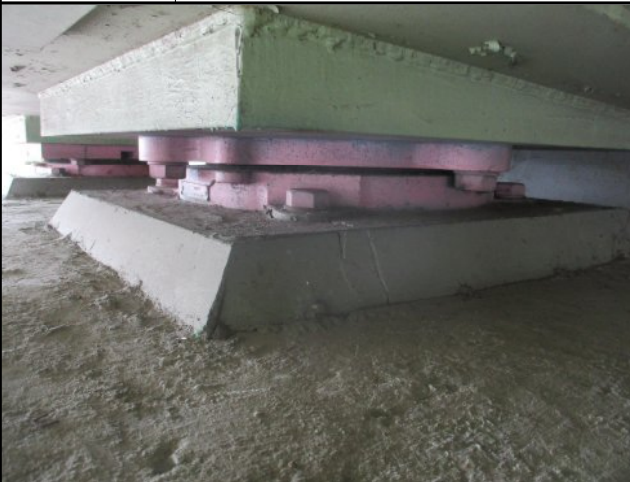
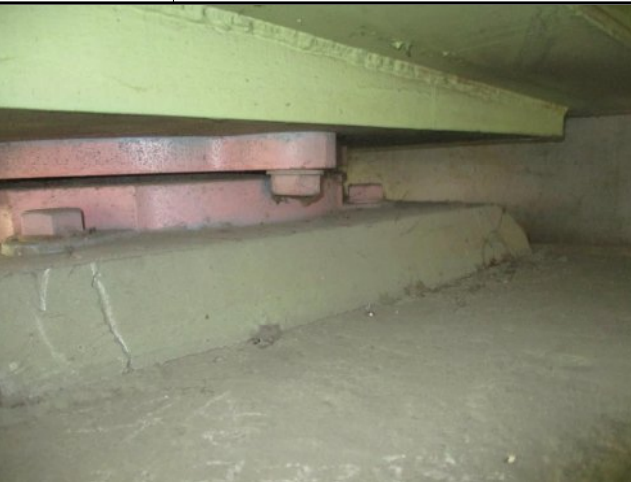
| 009(전차) | 고정단(A2-Sh2) 받침몰탈 파손 | 009(금회) | 고정단(A2-Sh2) 받침몰탈 파손 |

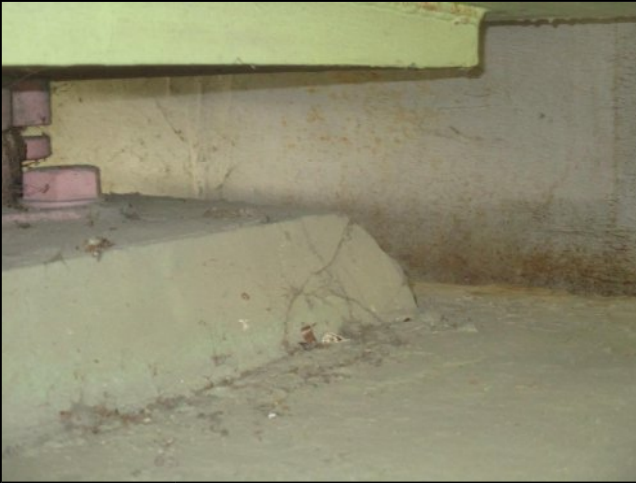
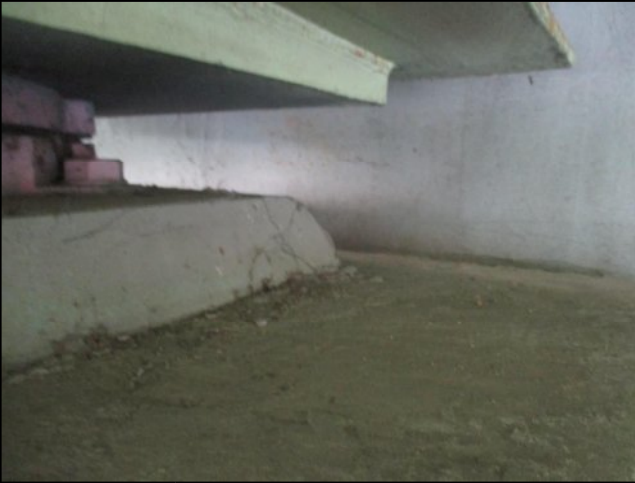
| 010(전차) | 고정단(A2-Sh1) 받침물탈 파손 | 010(금회) | 고정단(A2-Sh2) 받침물탈 파손 |

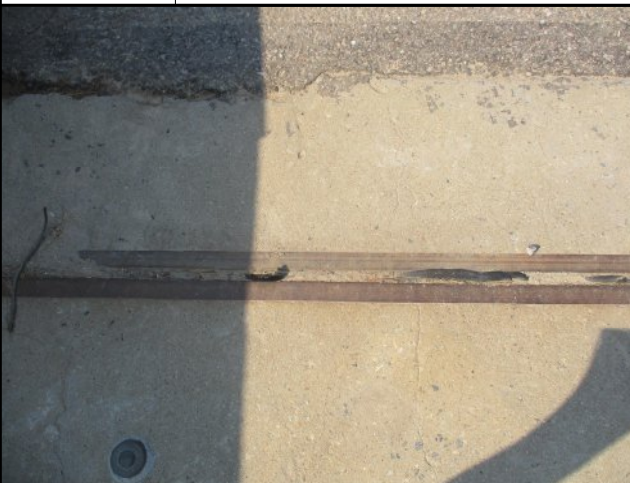
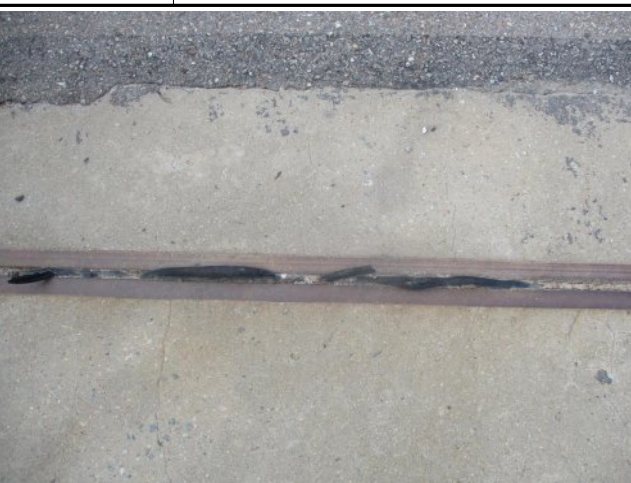
| 017(전차) | 신축이음(A1) 고무재 탈락 | 017(금회) | 신축이음(A1) 고무재 탈락 |

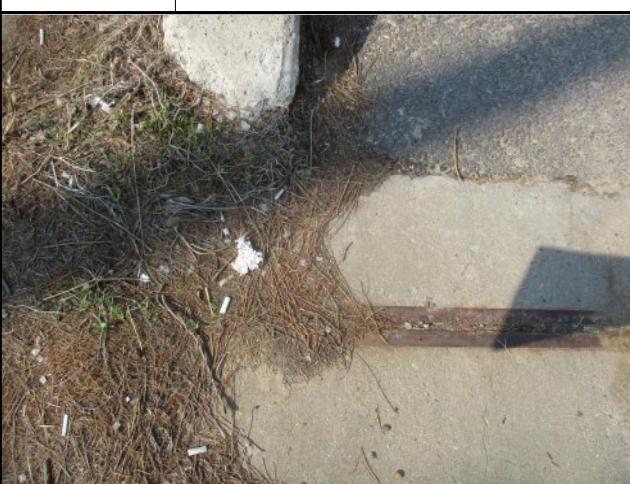
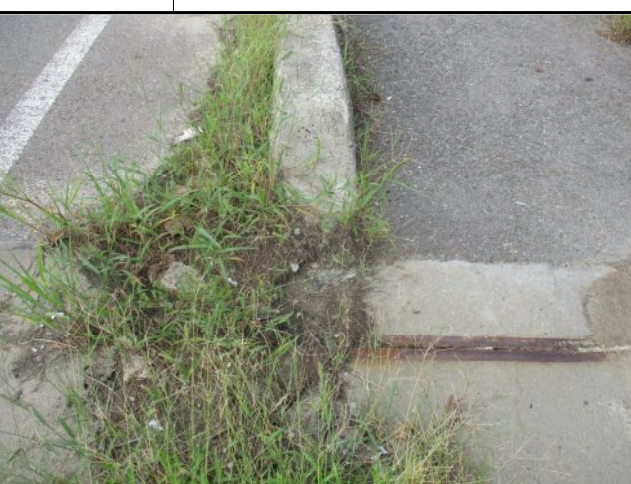
| 018(전차) | 신축이음(A1)<br>유간 토사퇴적 | 018(금회) | 신축이음(A1)<br>유간 토사퇴적 |

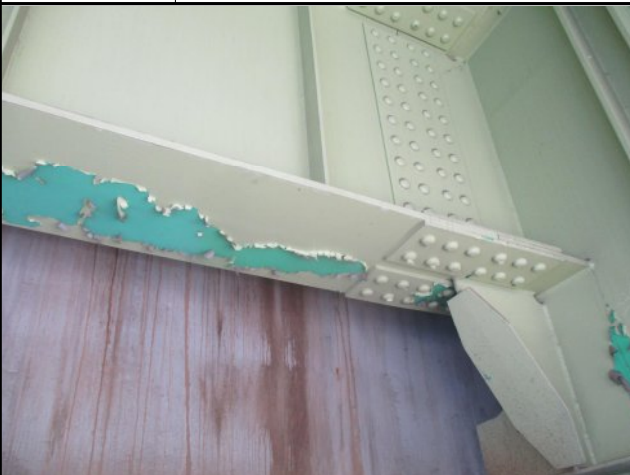
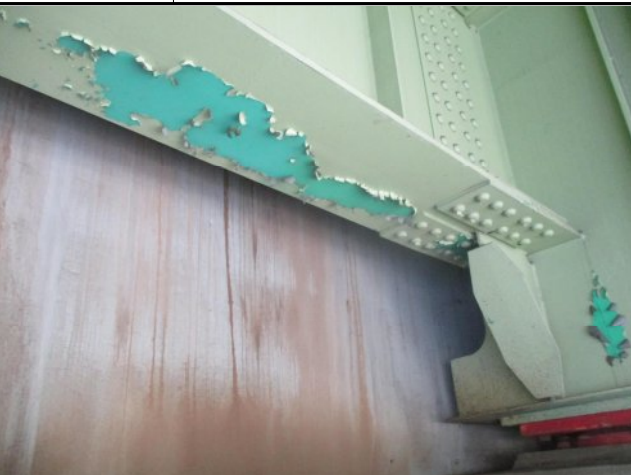
| 021(전차) | 가로보(S1-CB1) 도장박리 | 021(금회) | 가로보(S1-CB1) 도장박리 |

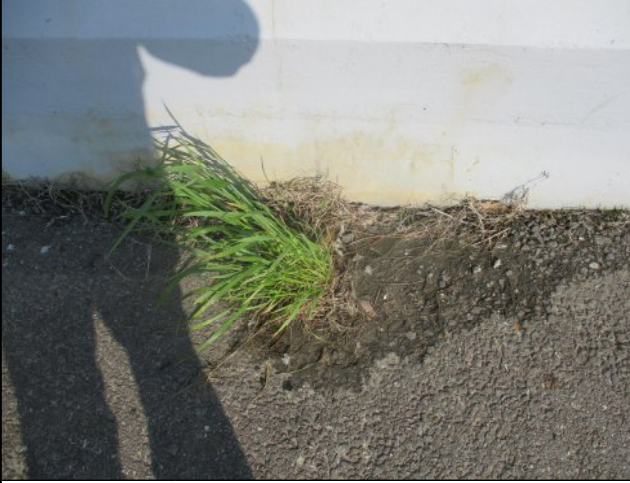
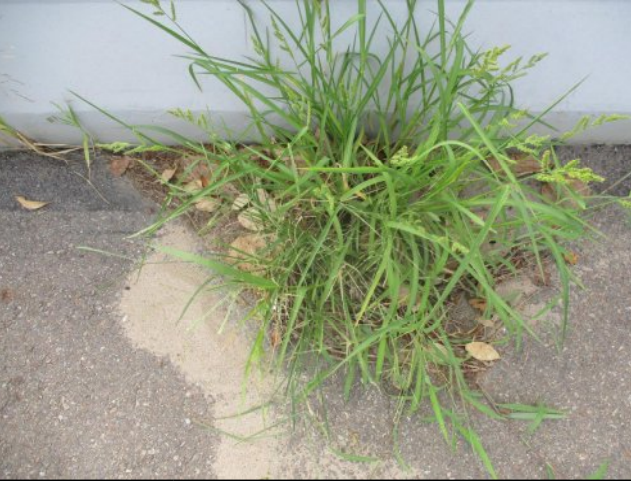
| 022(전차) | 배수구(S1,A2측) 막힘 | 022(금회) | 배수구(S1,A2측) 막힘 |
