상주영천고속도로 시설물 정기안전점검 용역

# 외 관 조 사 망 도

반정교

2020.06

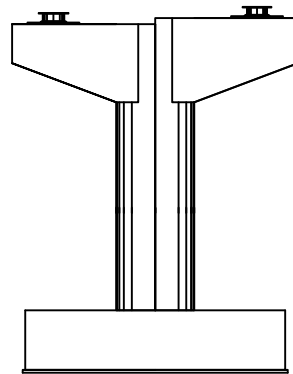
좌측면③ 박락  
0.3X1.0
