상주영천고속도로 시설물 안전·하자점검 및 성능평가 용역  
(2021년 하반기 정밀안전점검)

# 외 관 조 사 망 도

고현천교

2021.12

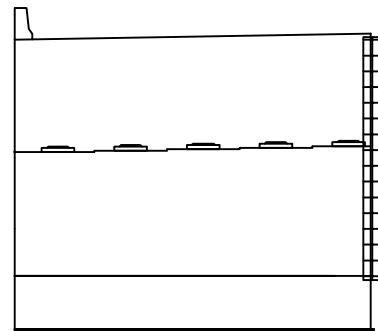
평면도

① 실란트파손  
L=5.0m
