상주영천고속도로 시설물 안전·하자점검 및 성능평가 용역  
(2022년 하반기 정밀안전점검)

# 외 관 조 사 망 도

오실교

2022.12

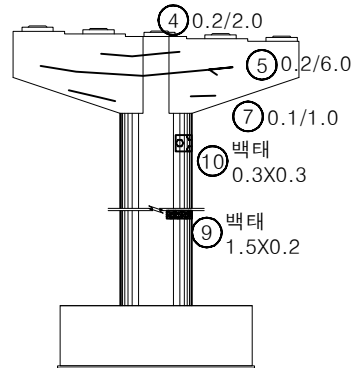
배면

⑥ 0.2/3.0

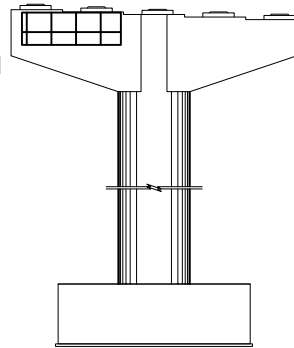
좌측면

③ 표면박리  
5.0X1.0
