용역명  
구도정호성 지차 고(하) 등 8개소  
정밀안전진검 용역

도면명  
지차2교(신리동 하) - 바닥판상면 S2

국도37호선 자적1교(상) 등 8개소  
강발안전점검 용역

자적2교(신팔방향) - 바닥판상면 S4

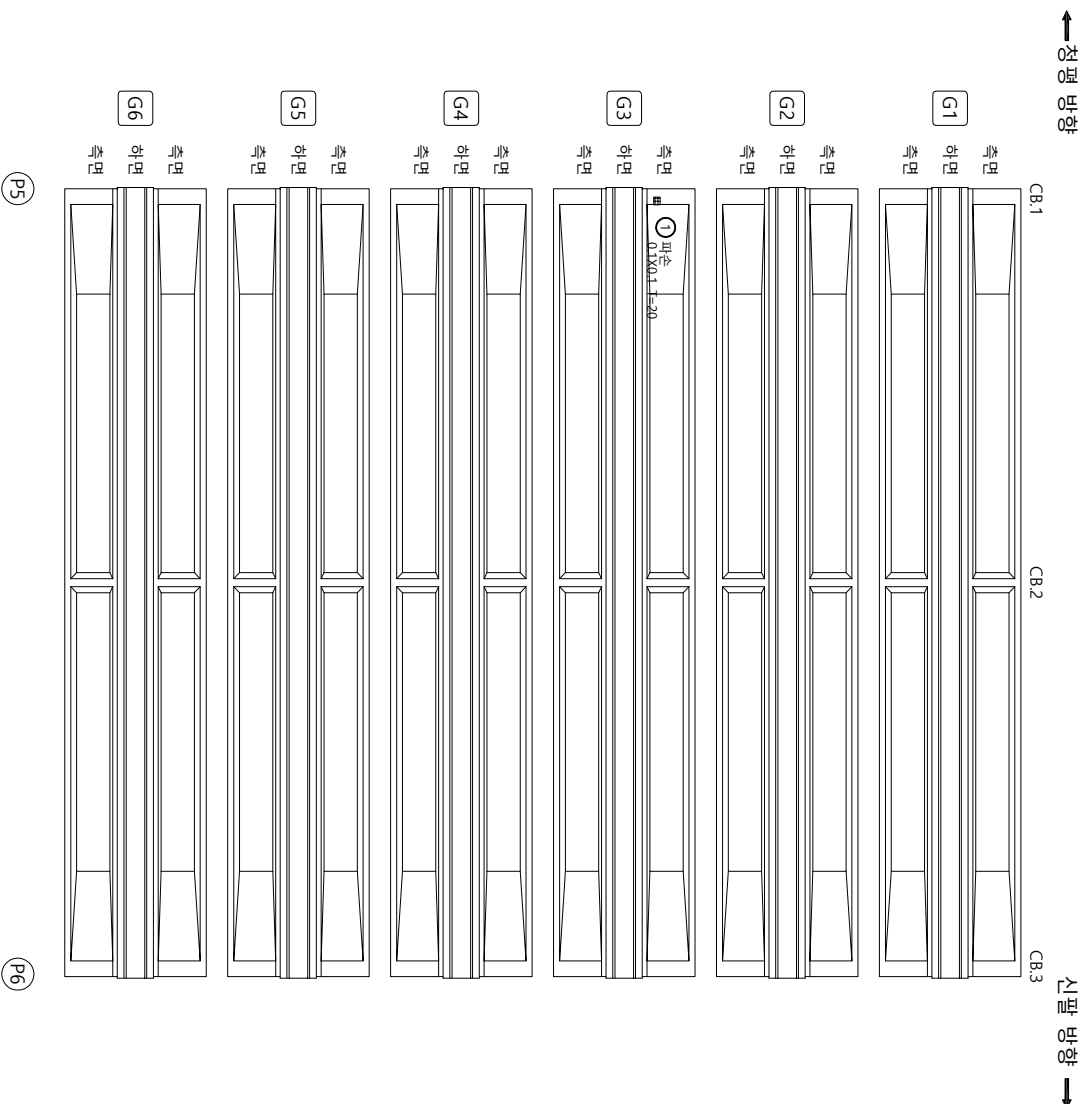
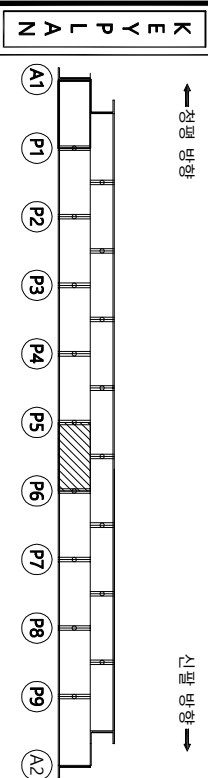
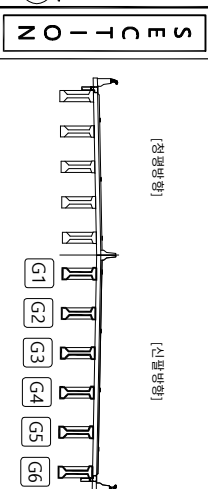
도면 번호

도 면 명 자적2교(산천방형) - 가터 56(G1 - G6)

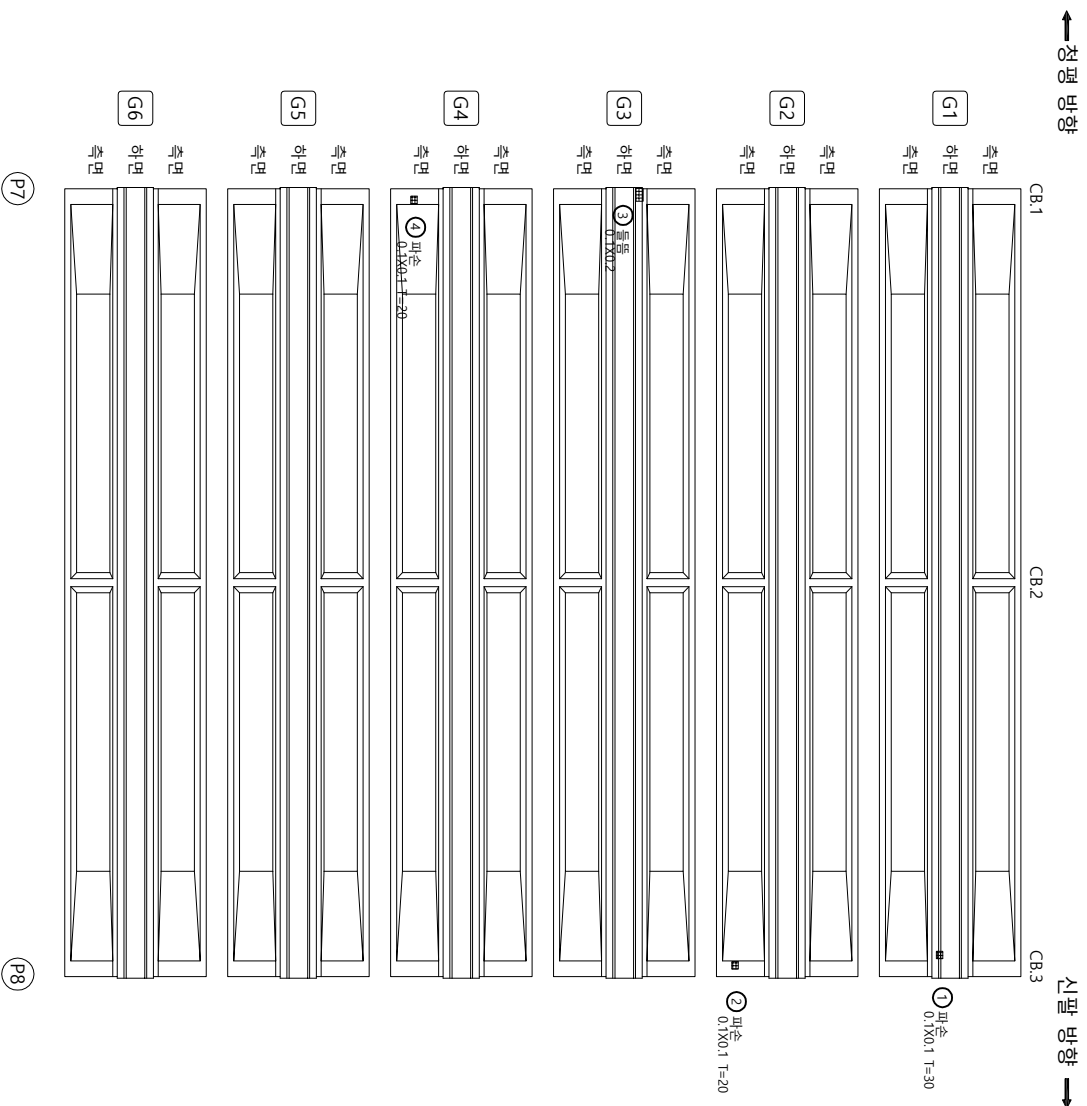
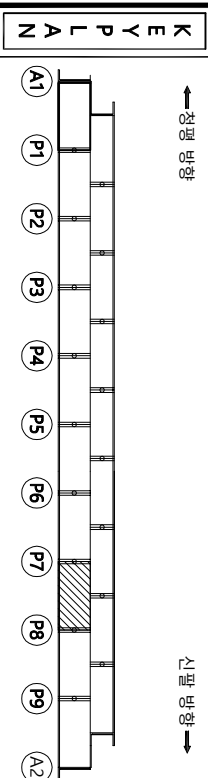
28

| 자적2(산(팔방향)) - 기타 S8G1 - C6 | | | | | |

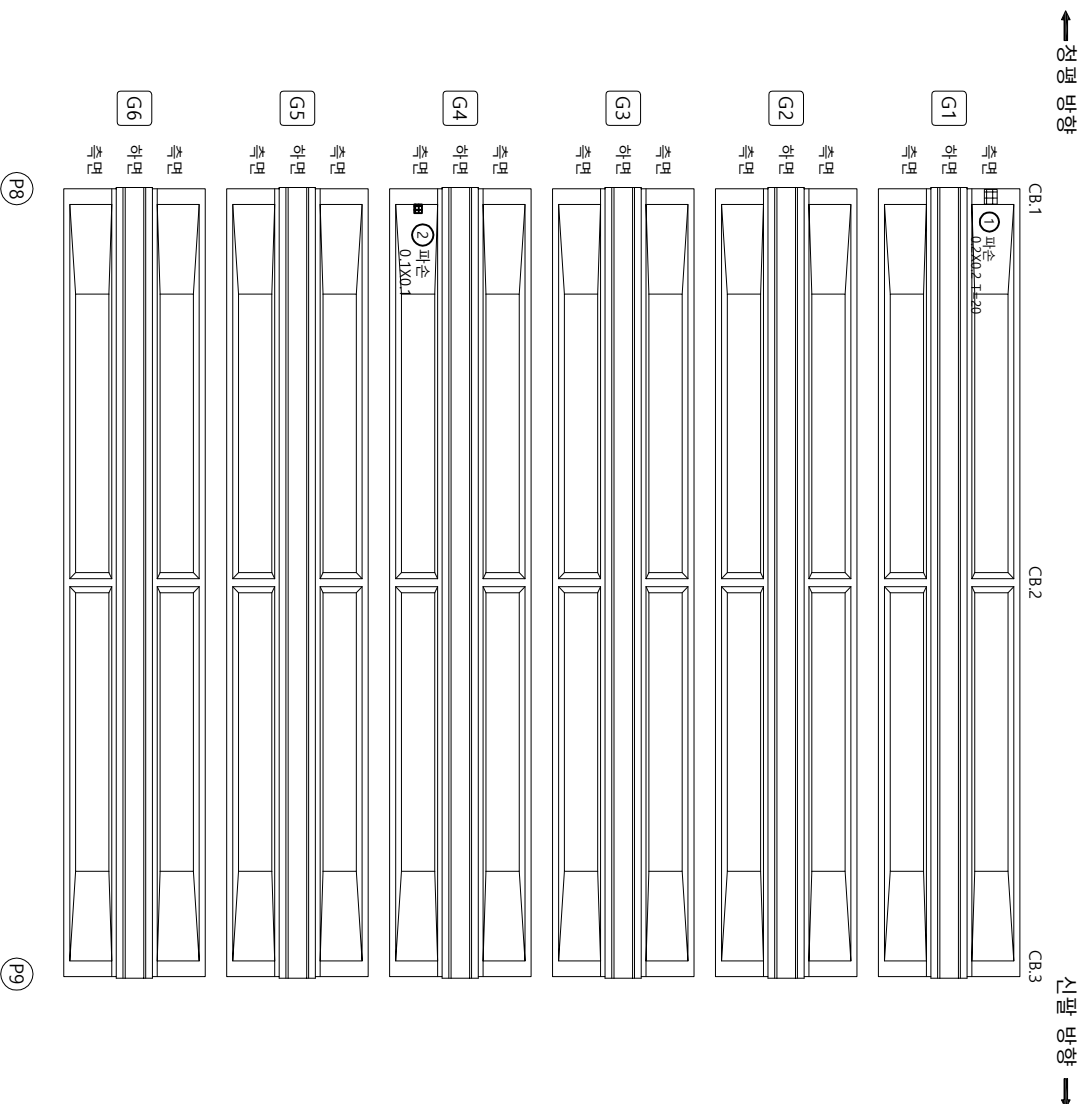
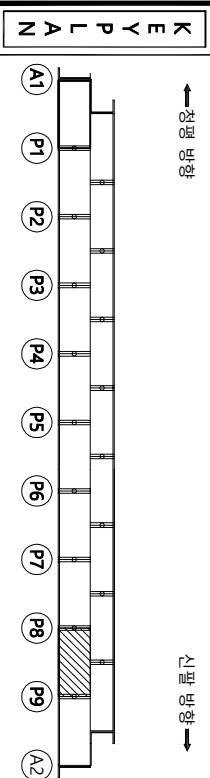
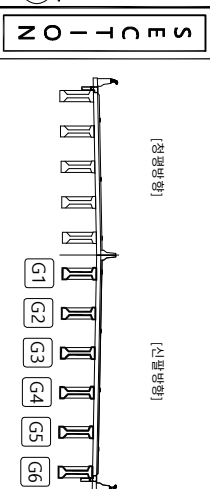
ID : 저작2교(신팔방항) - 거더 S10(G1~G6) 외관조사망도

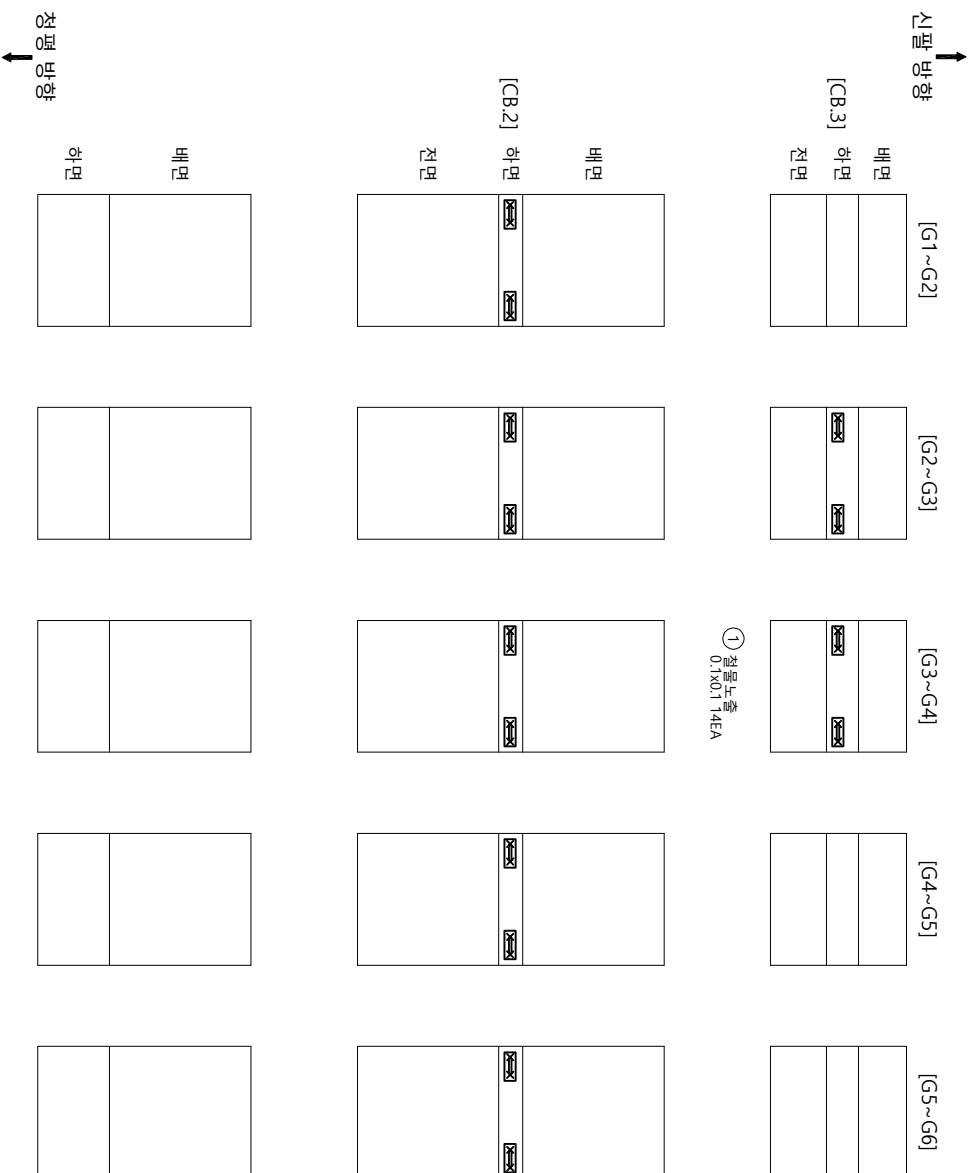
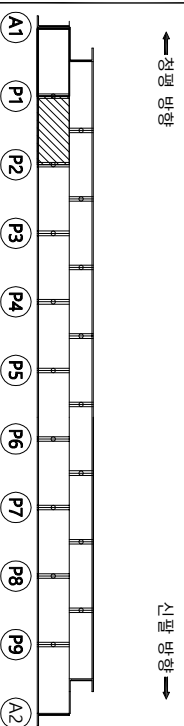
| 발 주 처 | 양 여 명 | 도면 번호 |
|---|---|---|
| 누수, 습윤부<br> 벽 태<br> 모적물 | 절근노출<br> 침 하<br> 열 화 | 자적2교차(팔방형) - 가로보 52 |

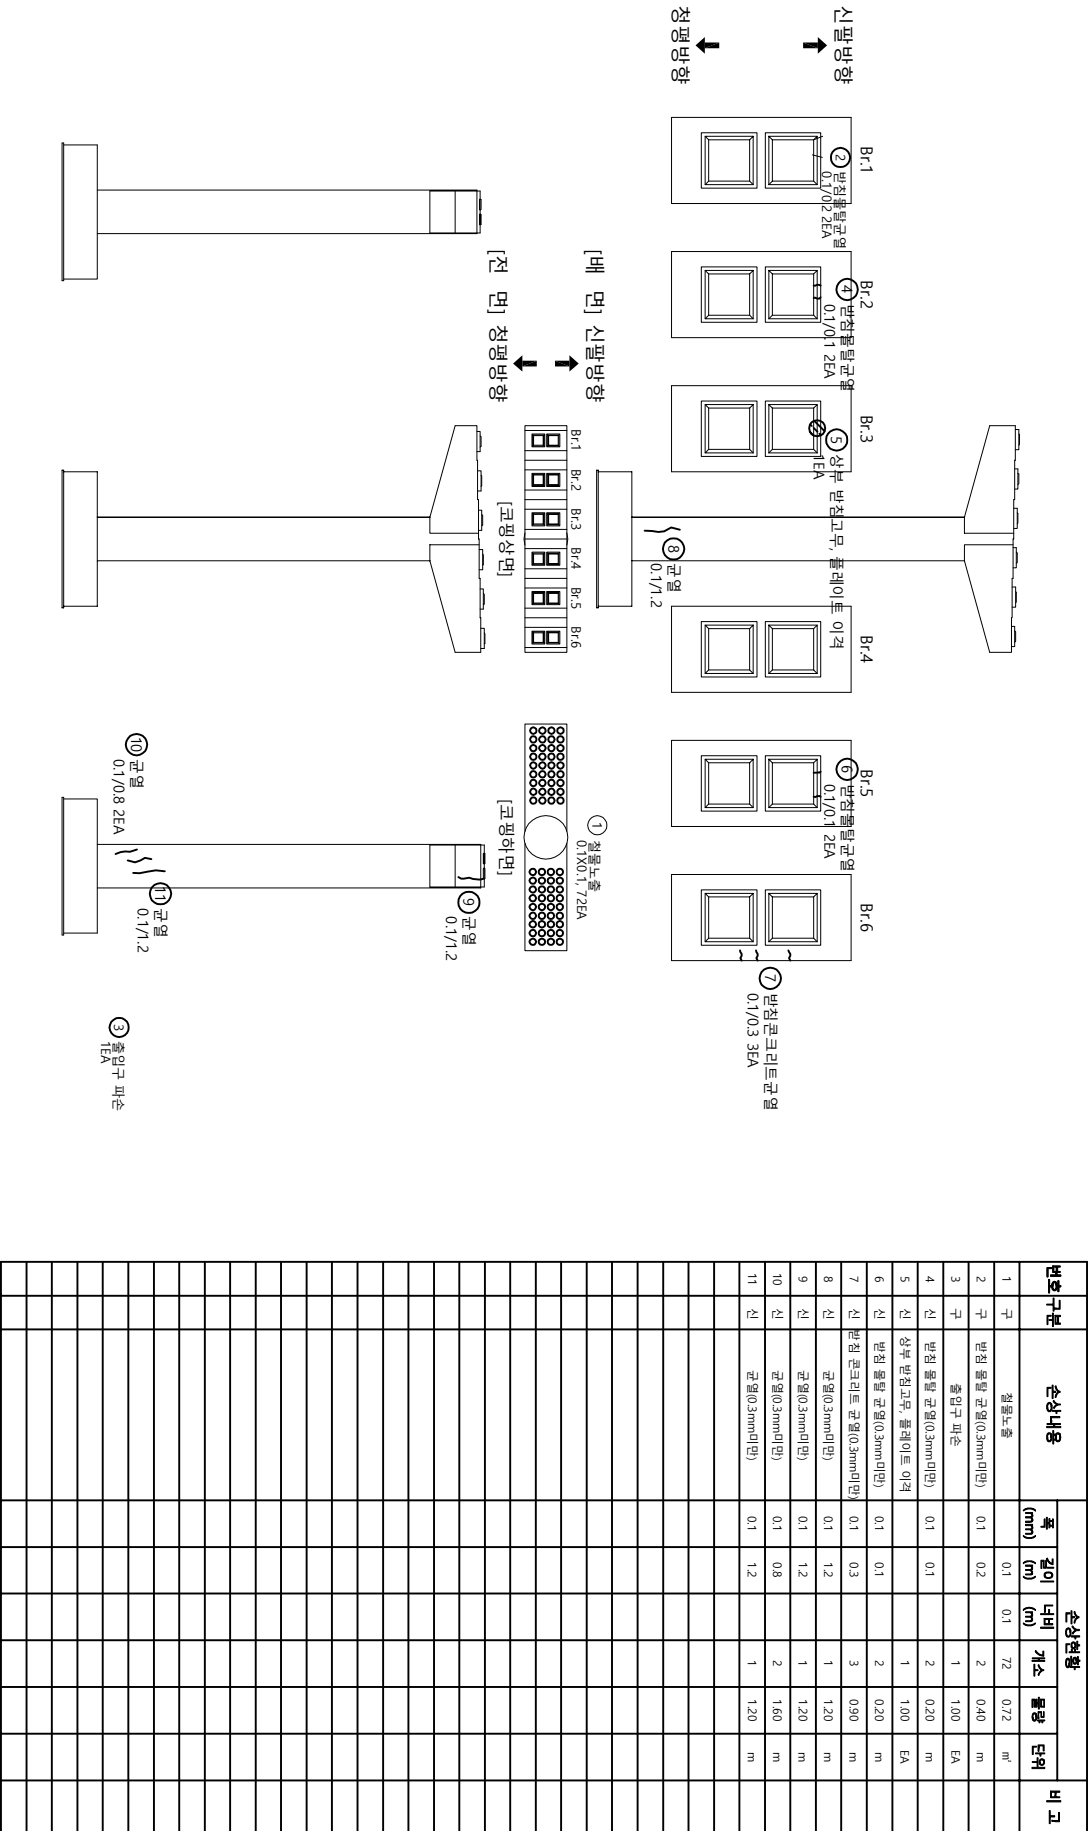
별주지  
의정부국토관리사무소  
응역영  
국도37호선 자적1교(상) 등 8개소  
정밀안전점검 용역  
도면명  
자적2교(신팔방향) - 교각 P4  
도면번호  
45

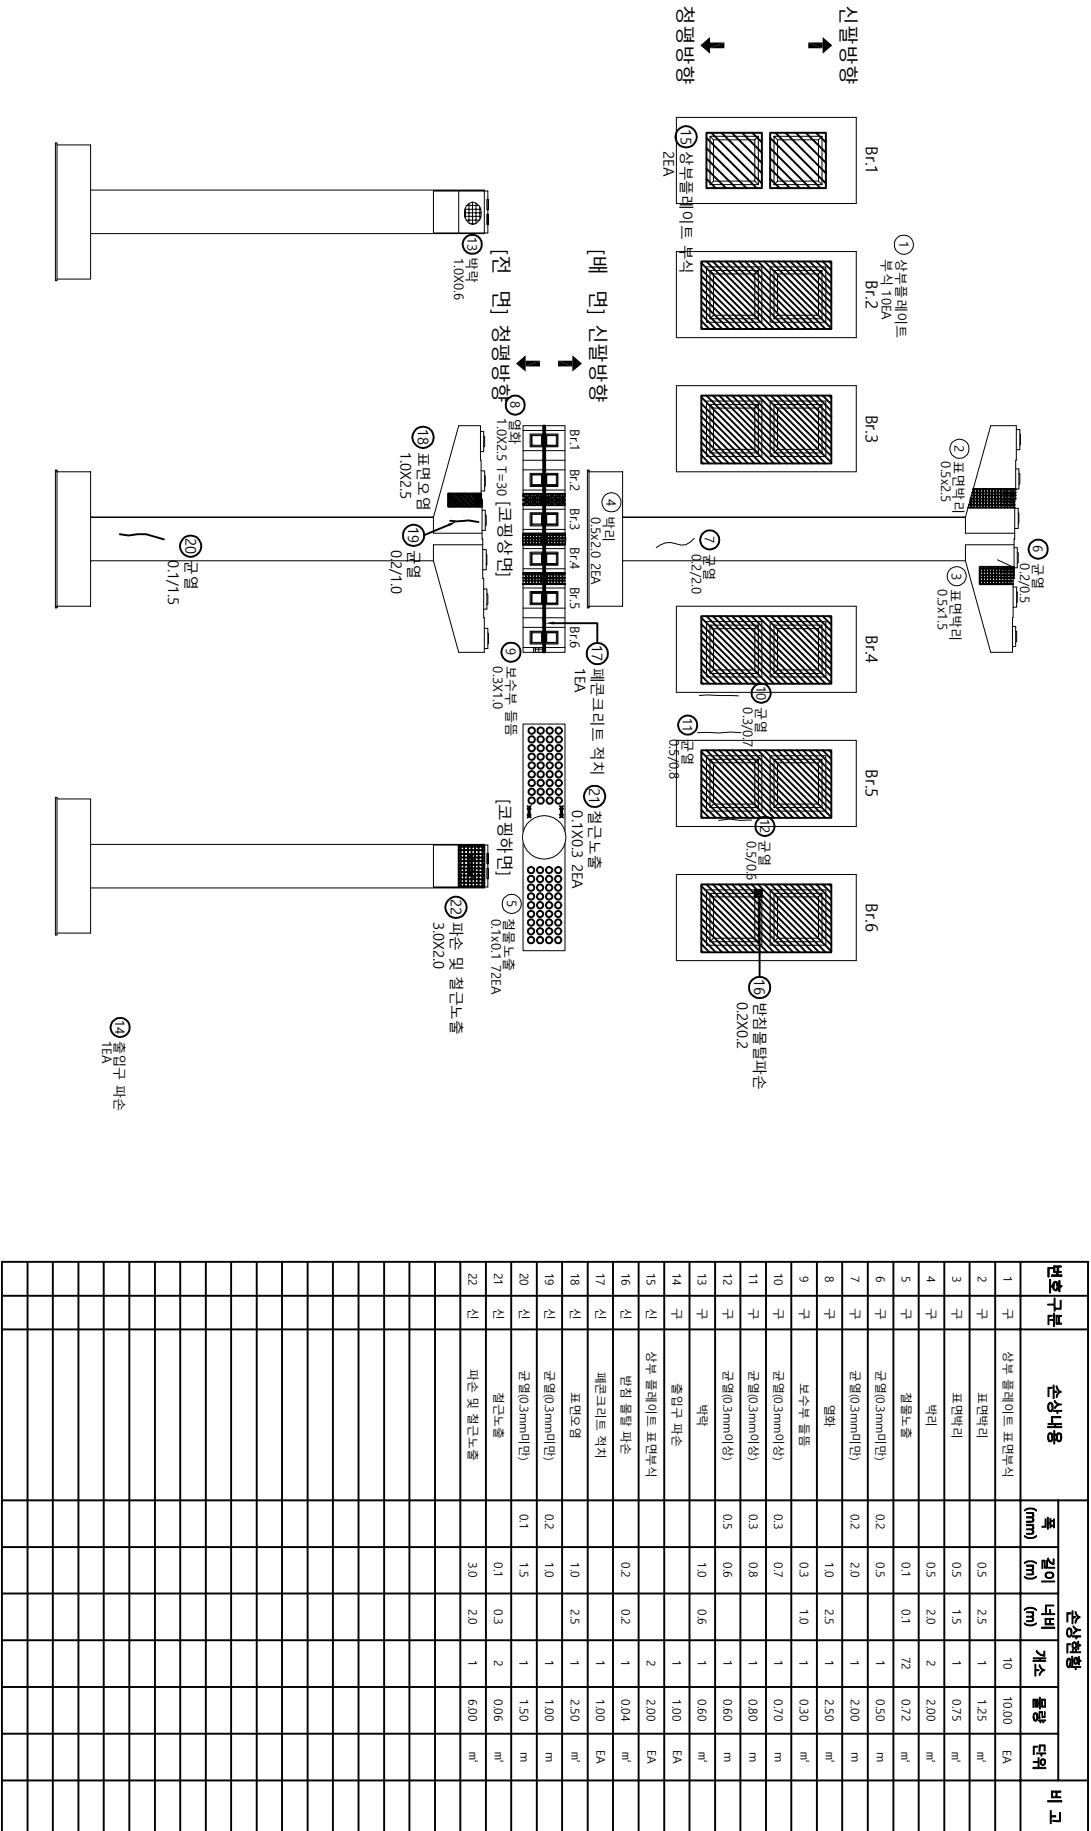
| KEY PLAN | | | | | | | | | | |
|---|---|---|---|---|---|---|---|---|---|---|
| | 부식 | | 좌굴, 변형 | | 기타 | 도면번호 46 | | | | |

| KEY PLAN | | | | | | | | | | |
|---|---|---|---|---|---|---|---|---|---|---|
| | 누수, 습윤부 | | 백태 | | 표적물 | 도면명 자적2교(신팔방향) - 교각 P5 | | | | |
