# 1. 화남교

본 점검은 2025년 11월17일 약 2시간 정도 발생한 화재로 인하여 구조물의 신규손상 발생, 내구성 저하 여부 및 구조적 안전성 검토를 목적으로 한 점검으로 화재구간 현황은 아래와 같다.

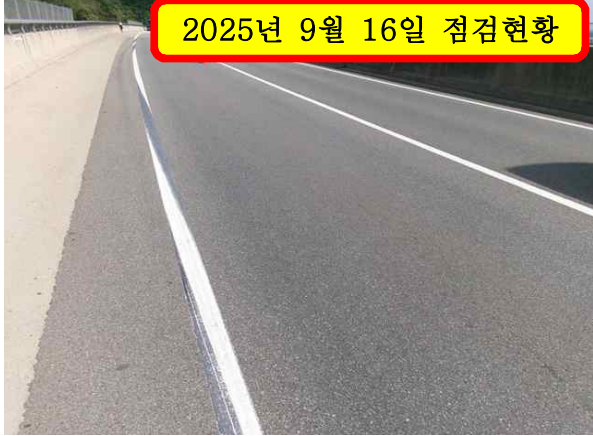
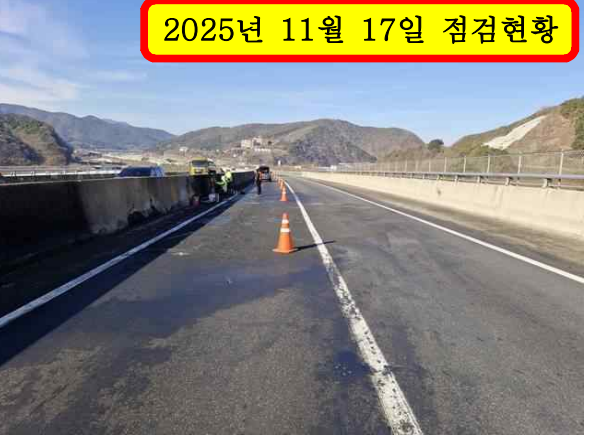
| <p>상주방향 교면포장 전경</p> | <p>상주방향 교면포장 전경</p> |

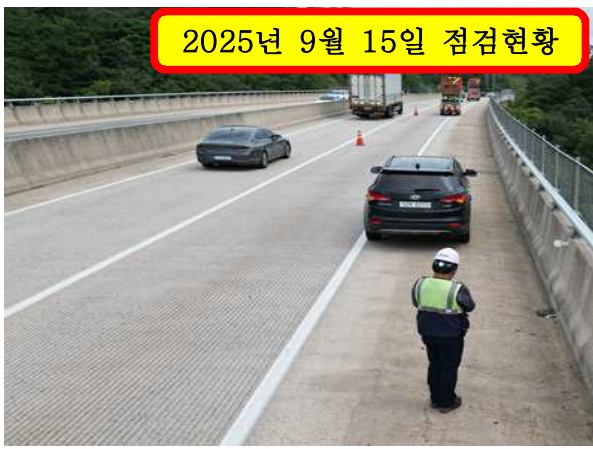
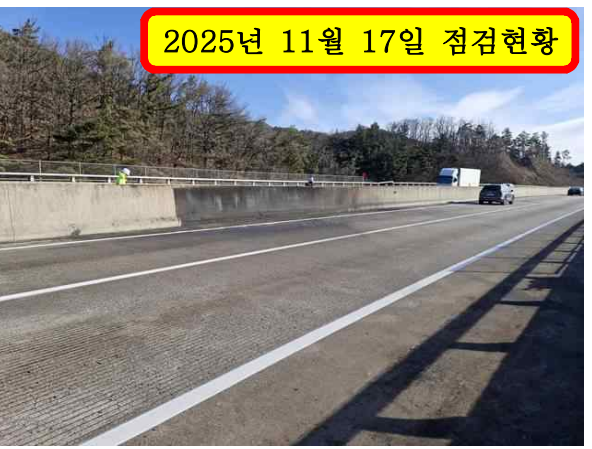
| <p>영천방향 교면포장 전경</p> | <p>영천방향 교면포장 전경</p> |

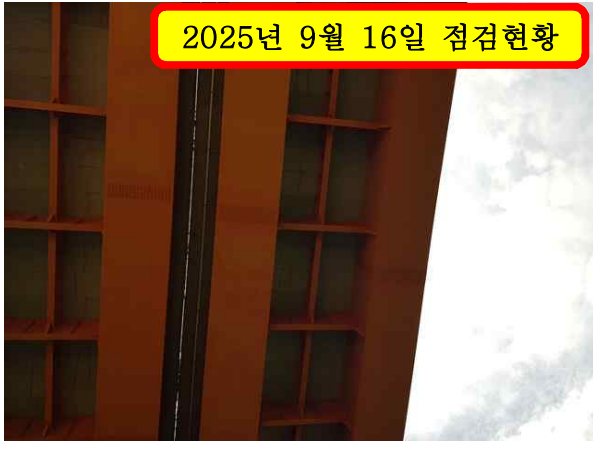
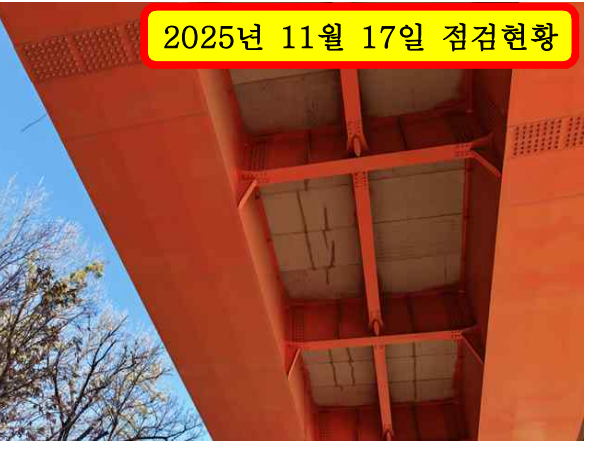
| <p>바닥판하면 전경</p> | <p>바닥판하면 전경</p> |

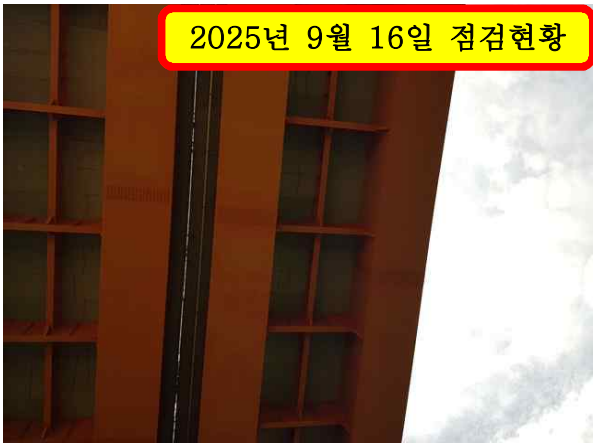
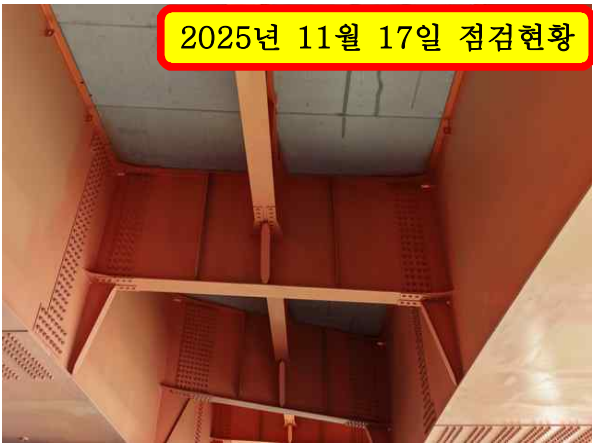
| 손상현황 | • S1 상태양호 | 손상현황 | • S1 상태양호 |
| 원 인 | • - | 원 인 | • - |

| 조치방안 | • - | 조치방안 | • - |

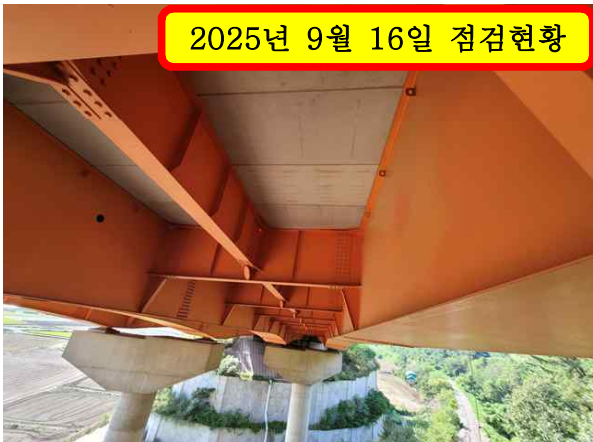
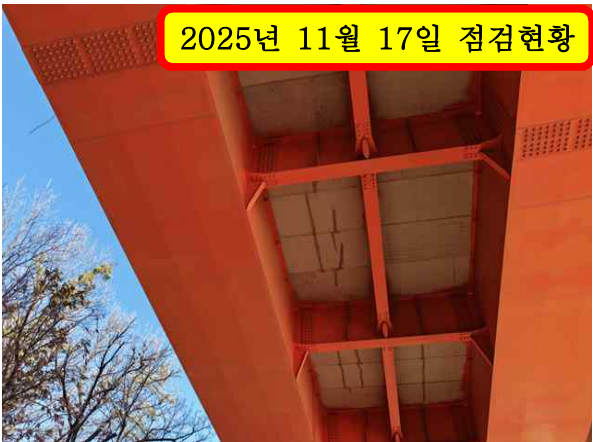
| 손상현황 | • S2 상태양호 | 손상현황 | • S2 상태양호 |
| 원 인 | • - | 원 인 | • - |

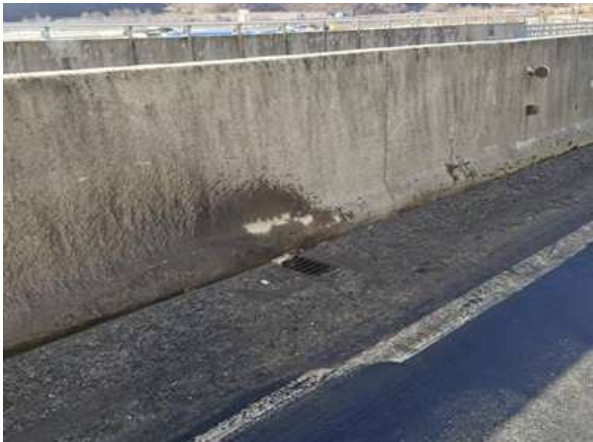
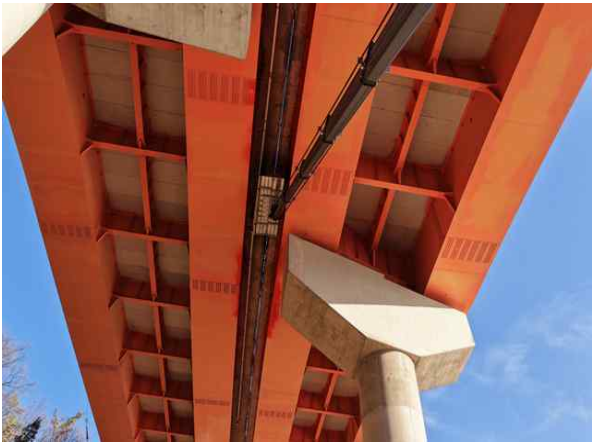
| 손상현황 | • 배수구 상태양호 | 손상현황 | • 배수관 상태양호 |
| 원 인 | • — | 원 인 | • — |

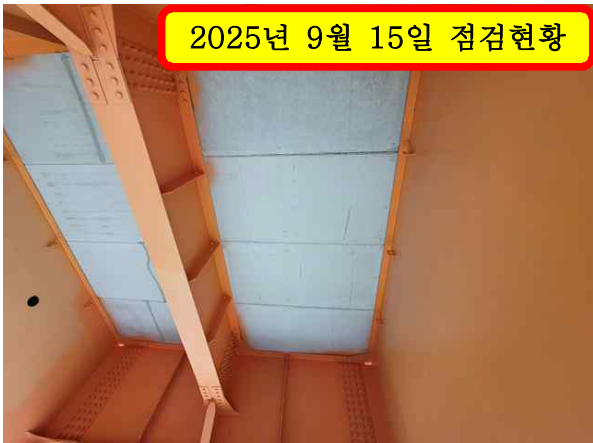
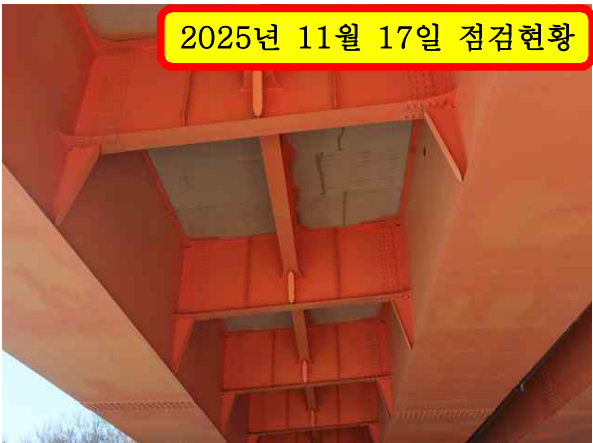
| 손상현황 | • S1 상태양호 | 손상현황 | • S1 상태양호 |
| 원 인 | • - | 원 인 | • - |

| 조치방안 | • - | 조치방안 | • - |

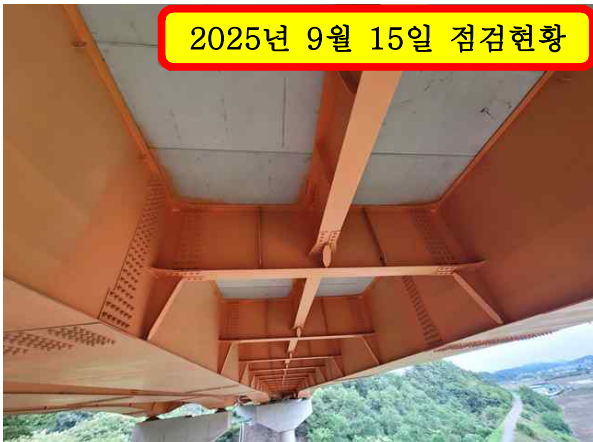
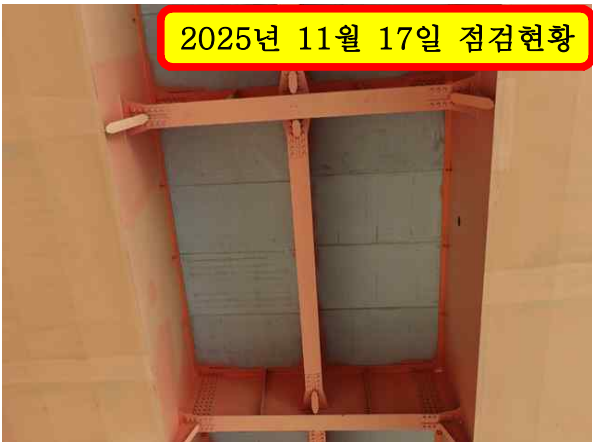
| 손상현황 | • S2 상태양호 | 손상현황 | • S2 상태양호 |
| 원 인 | • - | 원 인 | • - |

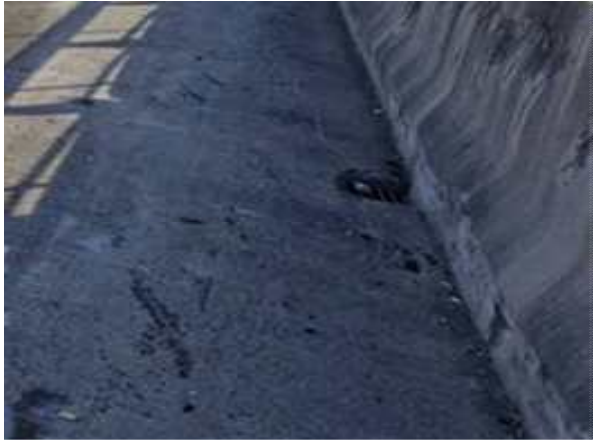
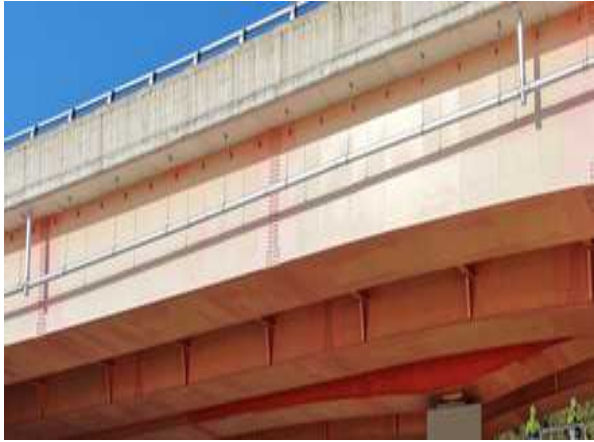
【사진 1.3.15】 배수시설 손상현황

| 손상현황 | • 배수구 상태양호 | 손상현황 | • 배수관 상태양호 |

- 배수시설에 대한 조사결과, 화재로 인한 신규손상은 발생되지 않은 양호한 상태이며, 공용기간 경과 및 추량통행에 의한 비산물퇴적 등의 원인으로 이물질퇴적, 그로인한 체수, 배수관 부식 등의 손상이 발생할 수 있으므로, 주기적인 정비를 통한 유지관리가 필요하다.

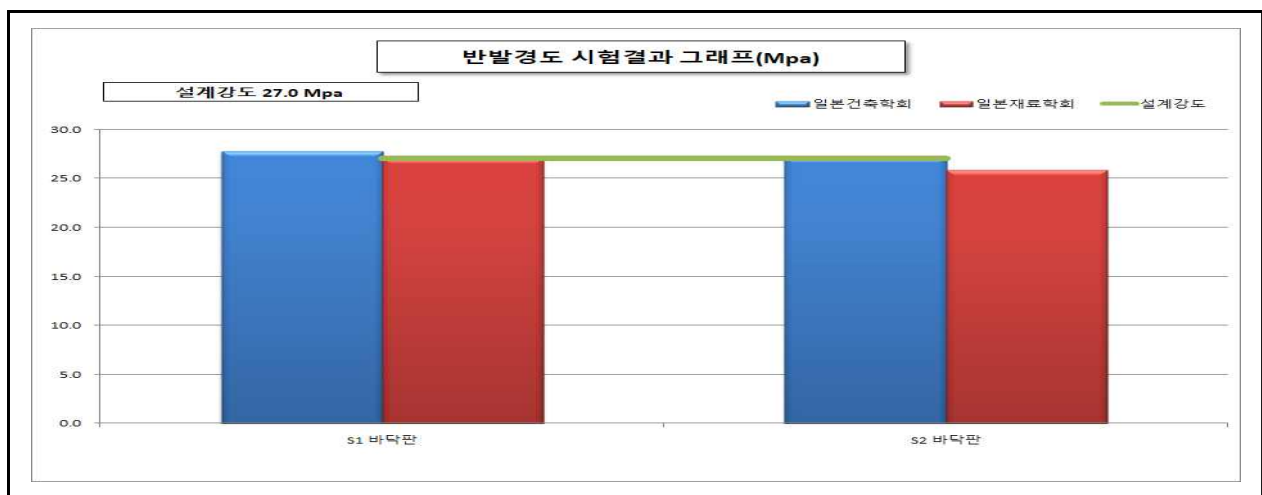
【그림 1.4.5】 영천방향 상부구조 반발경도시험 측정결과

- 측정부재에 대한 압축강도 측정결과, 반발경도법 : 바닥판하면 30.1 ~ 30.3MPa(100.4 ~ 103.0%), 초음파속도법 : 바닥판하면 30.1 ~ 30.3MPa(115.5 ~ 112.2%)로 측정되었으며, 설계기준 압축강도(바닥판하면: 27.0MPa)를 전반적으로 상회하여 콘크리트의 강도상태는 양호한 것으로 확인된다. 따라서, 금회 시험을 실시한 콘크리트 비파괴강도 시험에서 공용기간증가 및 화재로 인한 강도 저하는 확인되지 않은 것으로 판단된다.
