# 정밀안전점검 결과 요약문

# 과업수행요약문

본 용역은 시설물의 안전 및 유지관리에 관한 특별법(약칭 : 시설물안전법) 제11조 및 동법 시행령 제8조에 의거 실시하는 안전점검 및 동법 제40조에 따른 성능평가를 시행하여 비탈면·옹벽 관련 재해를 예방하고, 시설물의 물리적, 기능적 결함을 발견함으로써 신속하고 적절한 하자보수 조치를 취하고 구조적 안전성 및 결함의 원인 등을 조사·측정·평가하여 향후 시설물의 유지관리 및 정기·정밀점검·하자보수·성능평가 등 필요한 자료를 제공하는데 그 목적이 있다.

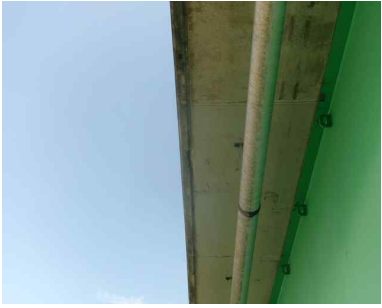
| <p>① 바닥판하면 S1 균열 - 진전 여부확인</p> | <p>② 바닥판하면 S4 박락 및 철근노출 - 진전 여부확인</p> | <p>③ 거더외부 S7 균열 - 진전 여부확인</p> |

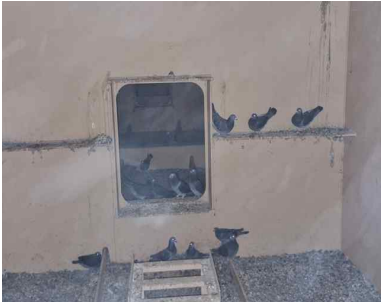
| <p>④ 거더 S7 조류배설물 퇴적 - 진전 여부확인</p> | <p>⑤ 교각 P5 코핑부 파손 - 진전 여부확인</p> | <p>⑥ 신축이음 A2 고무재 파손 - 진전 여부확인</p> |

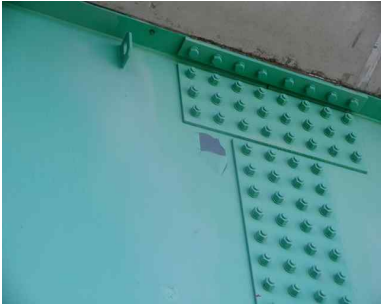
| <p>① 바닥판하면 S2 백테 - 진전 여부확인</p> | <p>② 거더외부 S2 도장박리 - 진전 여부확인</p> | <p>③ 거더외부 S5 굽힘 - 진전 여부확인</p> |

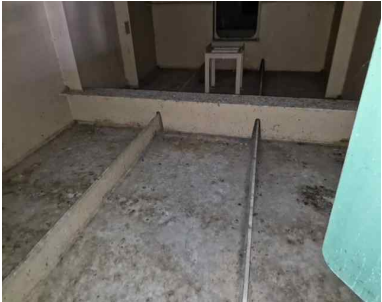
| <p>④ 거더내부 S6 조류배설물 퇴적 - 진전 여부확인</p> | <p>⑤ 교량받침 P5 박락 및 철근노출 - 진전 여부확인</p> | <p>⑥ 배수관 A2 배수관 탈락 - 진전 여부확인</p> |

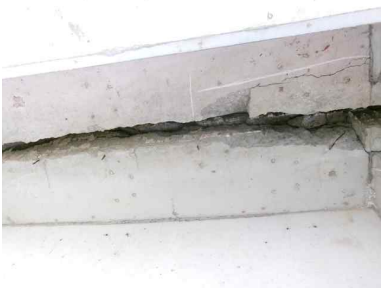
| <p>① 바닥판하면 S3 박락 및 철근노출 - 진전 여부확인</p> | <p>② 바닥판하면 S4 박락 및 철근노출 - 진전 여부확인</p> | <p>③ 거더 S4 콘크리트 들뜸 - 진전 여부확인</p> |

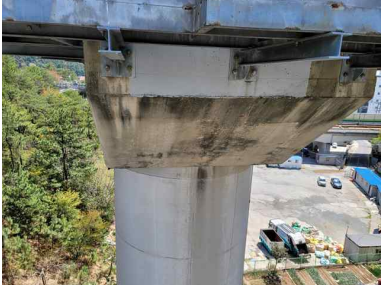
| <p>④ 교각 P3 표면오염 - 진전 여부확인</p> | <p>⑤ 신축이음 A2 고무재 파손 - 진전 여부확인</p> | <p>⑥ 교량받침 A2 스토퍼 밀착 - 진전 여부확인</p> |

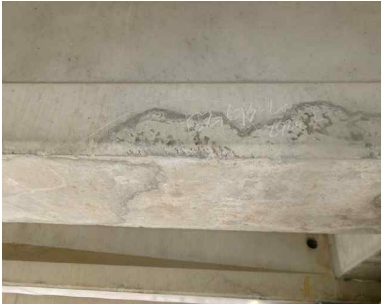
| <p>① 바닥판하면 S1 파손 - 진전 여부확인</p> | <p>② 거더 S4 재료분리 - 진전 여부확인</p> | <p>③ 교대 A2 균열 - 진전 여부확인</p> |

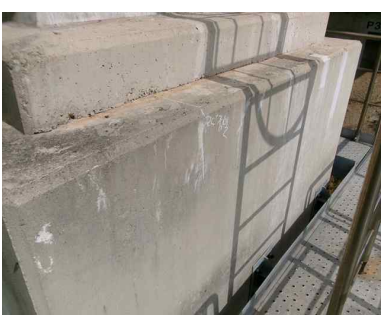
| <p>④ 교각 P2 균열 - 진전 여부확인</p> | <p>⑤ 교량받침 P3 스톱퍼 밀착 - 진전 여부확인</p> | <p>⑥ 신축이음 A2 고무재 파손 - 진전 여부확인</p> |

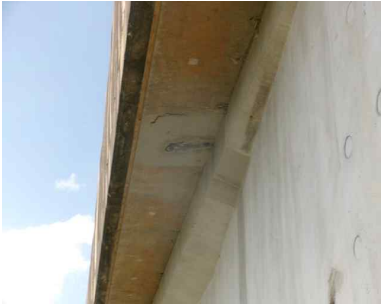
| <p>① 바닥판하면 S1 박락 및<br/>철근노출<br/>- 진전 여부확인</p> | <p>② 바닥판하면 S4 층분리 - 진전<br/>여부확인</p> | <p>③ 교량받침 P3 탄성패드 밀림<br/>- 진전 여부확인</p> |

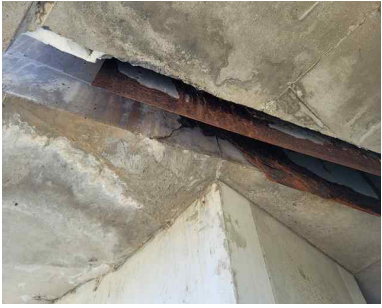
| <p>① 바닥판하면 S1 망상균열<br/>- 진전 여부확인</p> | <p>② 바닥판하면 S3 파손<br/>- 진전 여부확인</p> | <p>③ 바닥판하면 S5 망상균열<br/>- 진전 여부확인</p> |

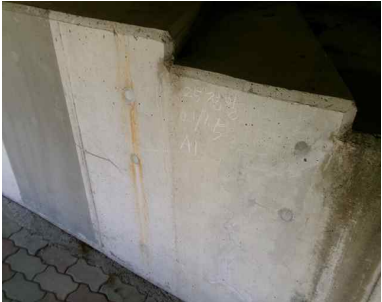
| <p>④ 교대 A1 균열<br/>- 진전 여부확인</p> | <p>⑤ 교량받침 P2 스톱퍼 밀착<br/>- 진전 여부확인</p> | <p>⑥ 신축이음 A2 고무재 파손<br/>- 진전 여부확인</p> |

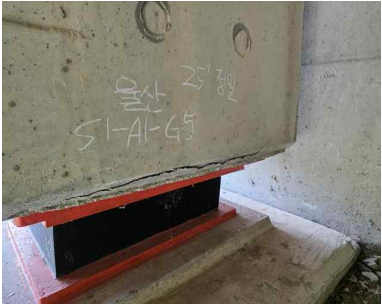
| <p>① 바닥판하면 파손<br/>- 진전 여부확인</p> | <p>② 거더 충분리 - 진전 여부확인</p> | <p>③ 교량받침 탄성패드 밀림<br/>- 진전 여부확인</p> |

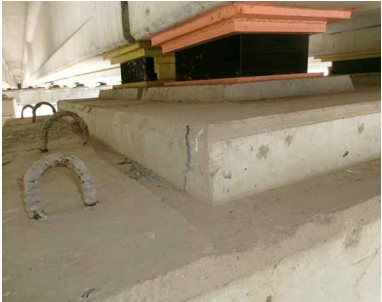
| <p>④ 교량받침 콘크리트 충분리<br/>- 진전 여부확인</p> | <p>⑤ 신축이음 본체 부식<br/>- 진전 여부확인</p> | <p>⑥ 배수시설 유도배수관 주변누수<br/>- 진전 여부확인</p> |

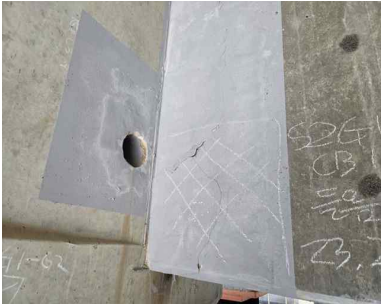
| <p>① 가로보 들뜸 - 진전 여부확인</p> | <p>② 가로보들뜸 - 진전 여부확인</p> | <p>③ 교대 균열(0.3mm이상) - 진전 여부확인</p> |

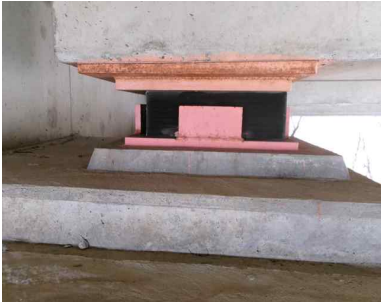
| <p>④ 교량받침 탄성패드 밀림 - 진전 여부확인</p> | <p>⑤ 교량받침 탄성패드 밀림 - 진전 여부확인</p> | <p>⑥ 방음벽 지주볼트 파손 - 진전 여부확인</p> |

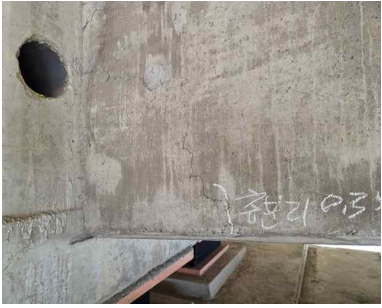
| <p>① 바닥판하면 박락<br/>- 진전 여부확인</p> | <p>② 가로보 들뜸 - 진전 여부확인</p> | <p>③ 가로보 파손 및 철근노출<br/>- 진전 여부확인</p> |

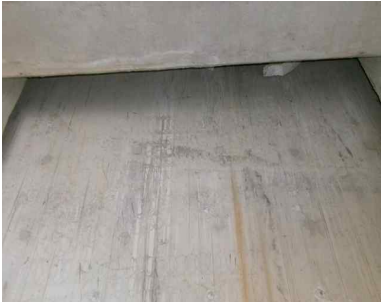
| <p>④ 교대 균열(0.3mm이상)<br/>- 진전 여부확인</p> | <p>⑤ 교량받침 탄성패드 밀림 - 진전<br/>여부확인</p> | <p>⑥ 배수관 막힘 - 진전 여부확인</p> |

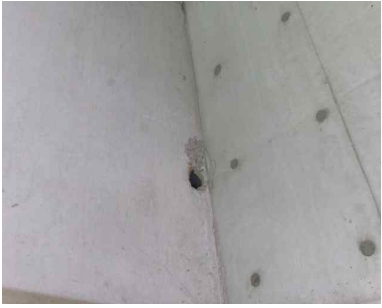
| <p>① 바닥판하면 박락<br/>- 진전 여부확인</p> | <p>② 거더 파손 - 진전 여부확인</p> | <p>③ 가로보 들뜸 - 진전 여부확인</p> |

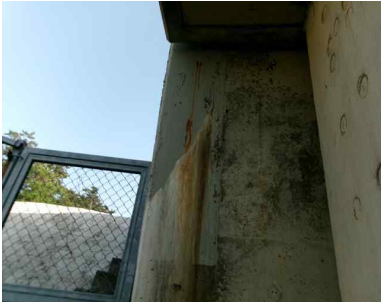
| <p>④ 교대 균열부백태<br/>- 진전 여부확인</p> | <p>⑤ 교각 들뜸 - 진전 여부확인</p> | <p>⑥ 교량받침 탄성패드 들뜸<br/>- 진전 여부확인</p> |

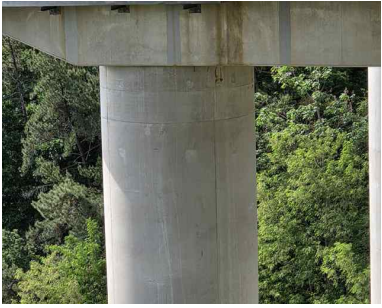
| <p>① 거더 파손 - 진전 여부확인</p> | <p>② 교각 망상균열 - 진전 여부확인</p> | <p>③ 교량받침 탄성패드 밀림 - 진전 여부확인</p> |

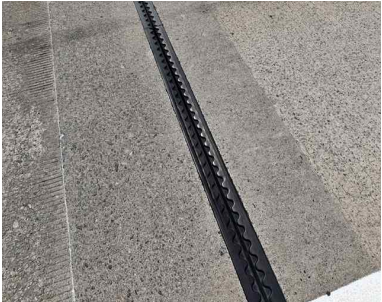
| <p>④ 신축이음 고무재 파손 - 진전 여부확인</p> | <p>⑤ 교면포장 접속부 박락 - 진전 여부확인</p> | <p>⑥ 방음벽 고정대 부식 - 진전 여부확인</p> |

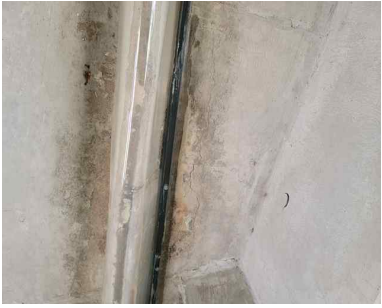
| <p>① 바닥판하면 S1 들뜸 - 진전 여부확인</p> | <p>② 바닥판하면 S4 층분리 - 진전 여부확인</p> | <p>③ 바닥판하면 S7 파손 및 철근노출 - 진전 여부확인</p> |

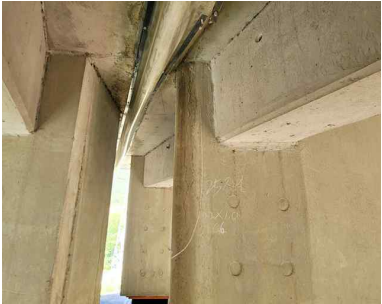
| <p>④ 거더 S7 층분리 - 진전 여부확인</p> | <p>⑤ 교량받침 P6 탄성패드 밀림 - 진전 여부확인</p> | <p>⑥ 교량받침 P8 탄성패드 들뜸 - 진전 여부확인</p> |

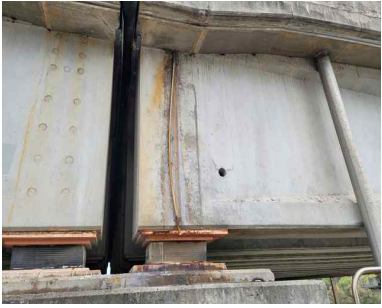
| <p>① 바닥판하면 S5 파손 - 진전 여부확인</p> | <p>② 거더 S5 표면오염 - 진전 여부확인</p> | <p>③ 교대 A1 표면오염 - 진전 여부확인</p> |

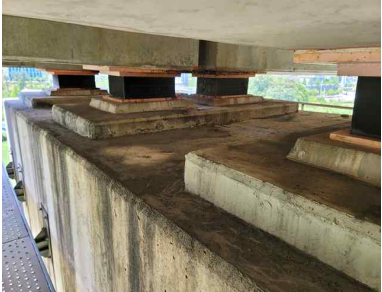
| <p>④ 교각 P3 표면오염 - 진전 여부확인</p> | <p>⑤ 교량받침 A2 탄성패드 밀림 - 진전 여부확인</p> | <p>⑥ 교량받침 A1 받침콘크리트 보수부 들뜸 - 진전 여부확인</p> |

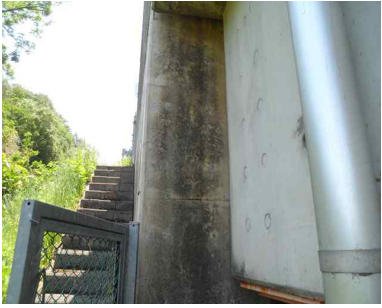
| <p>① 바닥판하면 S7 들뜸, 박락 -<br/>진전 여부확인</p> | <p>② 교대 A1 표면오염 - 진전<br/>여부확인</p> | <p>③ 교각 P2 표면오염 - 진전<br/>여부확인</p> |

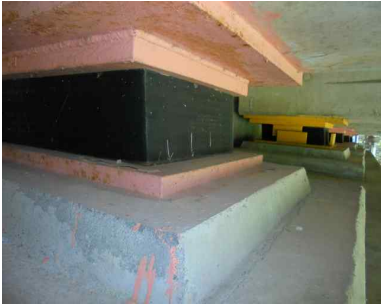
| <p>④ 교량받침 A2 탄성패드 밀림 -<br/>진전 여부확인</p> | <p>⑤ 교량받침 A2 탄성패드 밀림 -<br/>진전 여부확인</p> | <p>⑥ 신축이음 P5 후타재 파손 -<br/>진전 여부확인</p> |

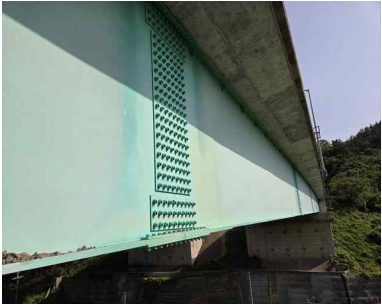
| <p>① 바닥판하면 S1, 3, 4 철근노출<br/>- 진전 여부확인</p> | <p>② 거더외부 S1~6 도장열화 -<br/>진전 여부확인</p> | <p>③ 신축이음 A1, P3<br/>유간부족(수축) - 진전 여부확인</p> |

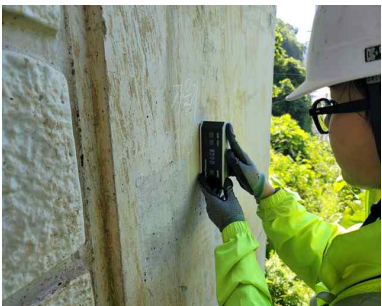
| <p>④ 교대 A1 변위측정(직립도) -<br/>진전 여부확인</p> | <p>⑤ 교대 A2 변위측정(직립도) -<br/>진전 여부확인</p> | <p>⑥ 교량받침 P3-SH2 받침콘크리트<br/>층분리 - 진전 여부확인</p> |

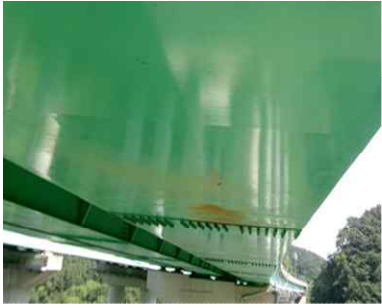
| <p>① 바닥판하면 박락<br/>- 진전 여부확인</p> | <p>② 거더외부 굽힘 및 부식<br/>- 진전 여부확인</p> | <p>③ 교대 이격<br/>- 진전 여부확인</p> |

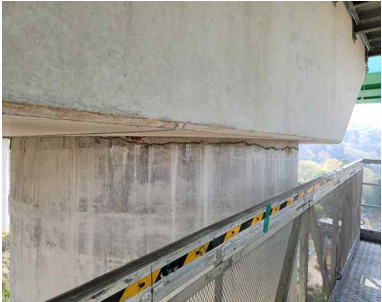
| <p>④ 교각 보수미흡<br/>- 진전 여부확인</p> | <p>⑤ 교량받침 받침콘크리트 박락<br/>- 진전 여부확인</p> | <p>⑥ 배수시설 배수관 행거로이드 탈락<br/>- 2차손상 발생 여부확인</p> |

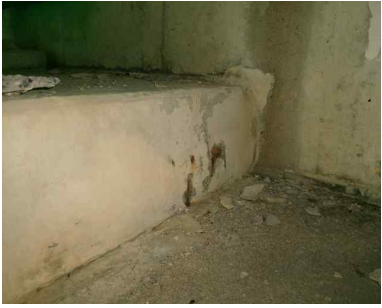
| ① 거더외부 부식 - 진전 여부확인 | ② 교대 잡철물노출 - 진전 여부확인 | ③ 교대 박락 - 진전 여부확인 |

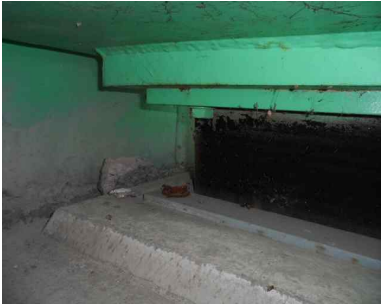
| ④ 받침 볼트부식 - 진전 여부확인 | ⑤ 교량받침 부식 - 진전 여부확인 | - |

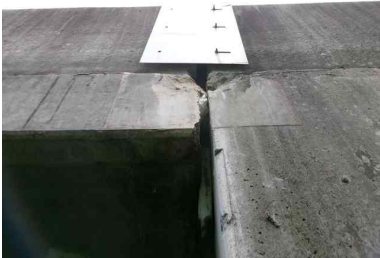
| <p>① 바닥판 파손 및 철근노출<br/>- 진전 여부확인</p> | <p>② 바닥판 균열 폭 0.3mm 이상<br/>- 진전 여부확인</p> | <p>③ 교대 파손 - 진전 여부확인</p> |

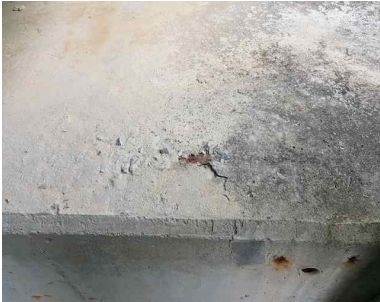
| <p>④ 교대 철근노출 - 진전 여부확인</p> | <p>⑤ 거더 도장박리, 열화 - 진전 여부확인</p> | <p>⑤ 거더 도장박리, 열화 - 진전 여부확인</p> |

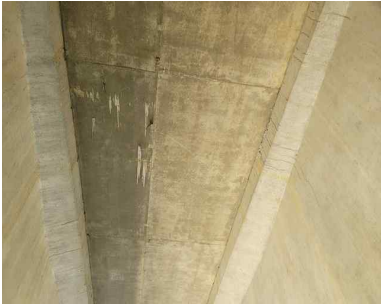
| <p>① 바닥판하면 S3 균열 - 진전 여부확인</p> | <p>② 거더 S2 파손 - 진전 여부확인</p> | <p>③ 교각 P2 층분리 - 진전 여부확인</p> |

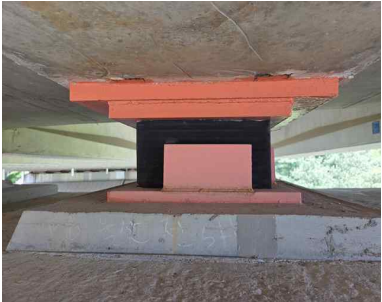
| <p>④ 교량받침 P8 탄성패드 밀림 - 진전 여부확인</p> | <p>⑤ 교량받침 P6 받침콘크리트 층분리 - 진전 여부확인</p> | <p>⑥ 교면포장 S9 아스콘 파손 - 진전 여부확인</p> |
