## 25. 영해1교(부산)

### 25.1 시설물 개요

| 구 분 | | 내 용 | | 구 분 | | 내 용 | |
|---|---|---|--|---|---|---|--|
| 시설물명 | | 영해1교(부산) | | 시설물번호 | | BR2008-0001003 | |

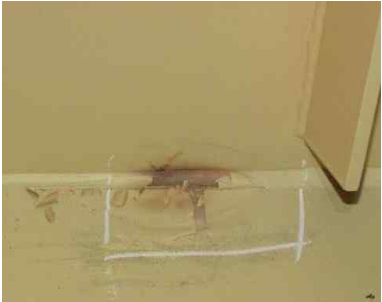
| <p>④ 거더 도장박리<br/>- 진전 여부확인</p> | <p>⑤ 교량받침 물탈박락<br/>- 진전 여부확인</p> | <p>-</p> |

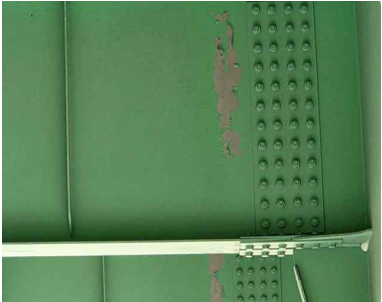
| <p>④ 가로보 도장박리, 박락<br/>- 진전 여부확인</p> | <p>⑤ 교대 파손 - 진전 여부확인</p> | <p>⑥ 교각 파손 - 진전 여부확인</p> |

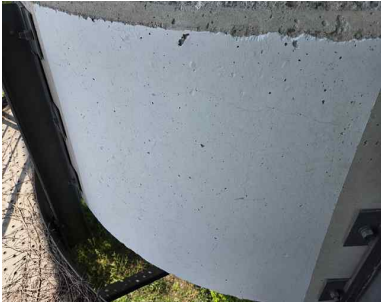
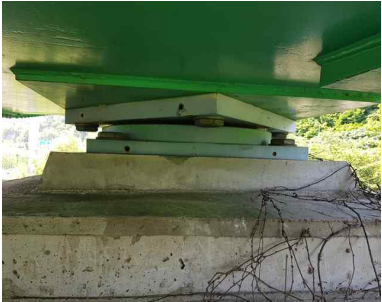
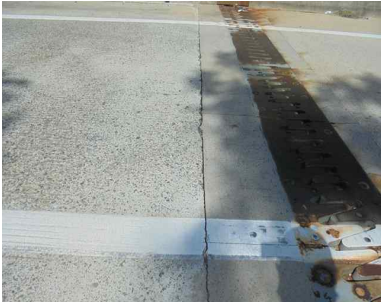
| <p>④ 교각 망상균열 - 진전 여부확인</p> | <p>⑤ 교량받침 무수축물탈 파손 - 진전 여부확인</p> | <p>⑥ 신축이음 이격 - 진전 여부확인</p> |

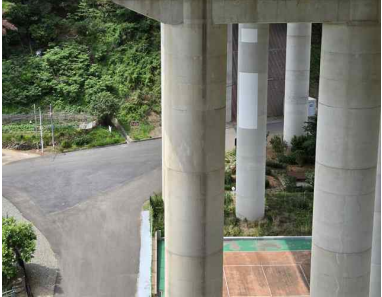
| <p>④ 교각 표면오염 - 진전<br/>여부확인p3</p> | <p>⑤ 교량받침 탄성패드 밀림 - 진전<br/>여부확인a1</p> | <p>⑥ 신축이음 본체부식 - 진전<br/>여부확인a2</p> |

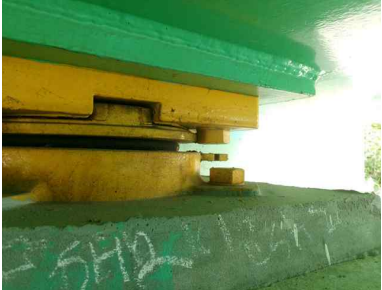
| <p>④ 교량받침 볼트협착 흔적 - 진전 여부확인a2</p> | <p>⑤ 신축이음 본체부식 - 진전 여부확인a2</p> | <p>⑥ 배수시설 행거로이드 탈락 - 진전 여부확인s4</p> |

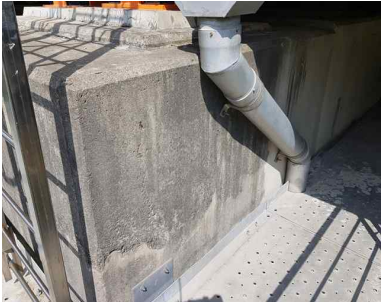
| <p>④ 교각 표면오염- 진전<br/>여부확인p2</p> | <p>⑤ 교량받침 탄성패드 들뜸 - 진전<br/>여부확인p8</p> | <p>⑥ 교량받침 스토퍼 밀착 - 진전<br/>여부확인p5</p> |

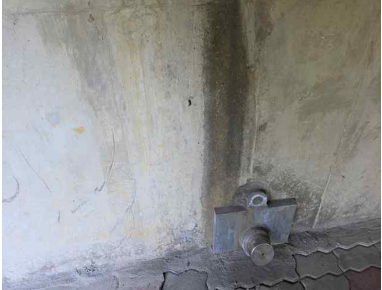
| <p>④ 교대 균열부 백태 - 진전 여부확인</p> | <p>⑤ 교량받침 탄성패드 밀림 - 진전 여부확인</p> | <p>⑥ 신축이음 본체 부식 - 진전 여부확인</p> |

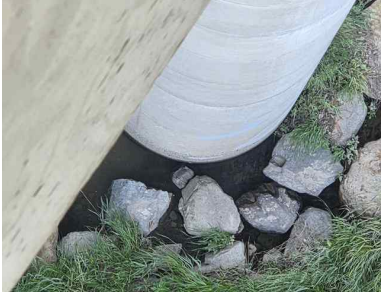
| <p>④ 교각 하부 침식 - 진전 여부확인</p> | <p>⑤ 교량받침 스토퍼 탈락, 밀림 - 진전 여부확인</p> | <p>⑥ 신축이음 고무재 파손 - 진전 여부확인</p> |

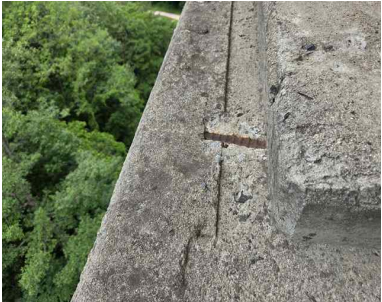
| <p>④ 교각 철근노출 - 진전 여부확인</p> | <p>⑤ 교량받침 스토퍼 밀착 - 진전 여부확인</p> | <p>⑥ 신축이음 고무재 파손 - 진전 여부확인</p> |

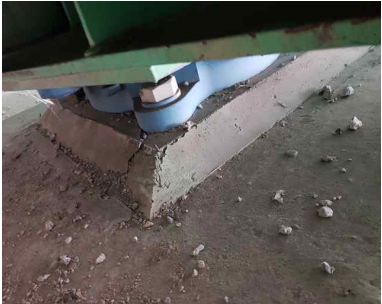
| <p>④ 신축이음 본체 부식<br/>- 진전 및 보수 여부 확인</p> | <p>⑤ 교량받침 무수축물탈 파손<br/>- 진전 및 보수 여부확인</p> | <p>⑥ 배수시설 집수구 막힘<br/>- 체수 및 주행성 저하 여부확인</p> |

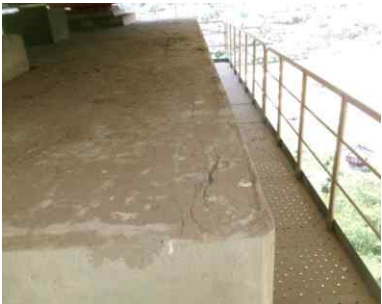
| <p>④ 교각 박락 - 진전 여부확인</p> | <p>⑤ 교량받침 무수축물탈 박락 - 진전 여부확인</p> | <p>⑥ 신축이음 후타재 박락, 마모 - 진전 여부확인</p> |

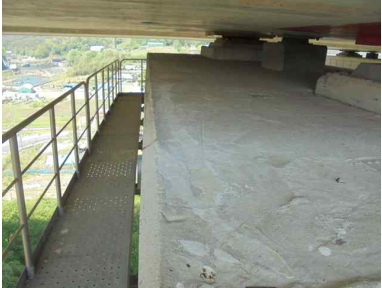
| ④ 교각 0.3mm균열 - 진전 여부확인 | ⑤ 교량받침 받침콘크리트 박리 - 진전 여부확인 | ⑥ 배수시설 배수관 탈락 - 진전 여부확인 |
