## 03. 고래진1교(부산)

### 3. 고래진1교(부산)

본 시설물은 부산광역시 해운대구 송정동에 위치한 교량으로 총 연장 416.69m, 폭 12.60m로 시공되어 있다.

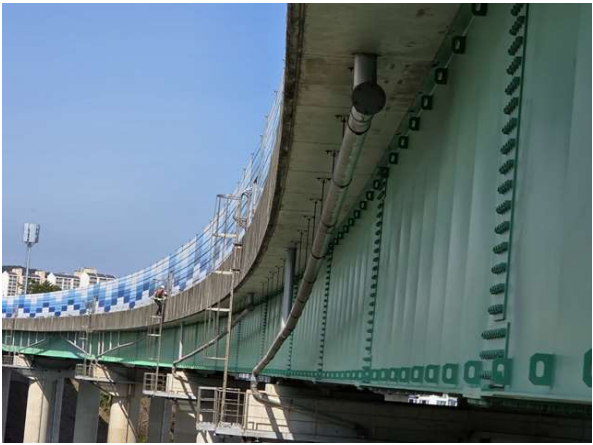
| 배수관 고정상태 양호 | 배수시설 S9 배수관 고정대 탈락 |

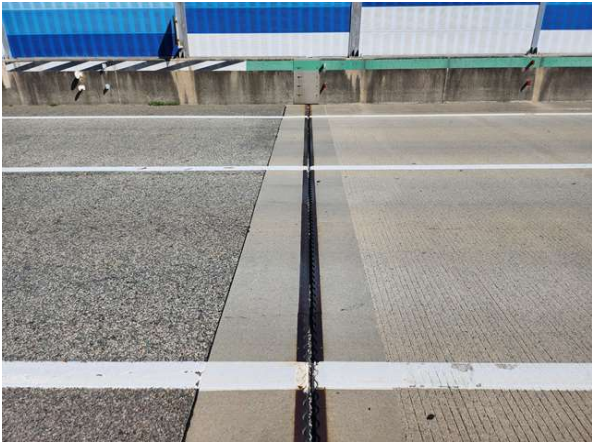
| 신축이음 상태양호 | |
