## 05. 고래진2교(부산)

## 5. 고래진2교(부산)

본 시설물은 부산광역시 해운대구 송정동에 위치한 교량으로 총 연장 150.0m, 폭 12.455m로 시공되어 있다.

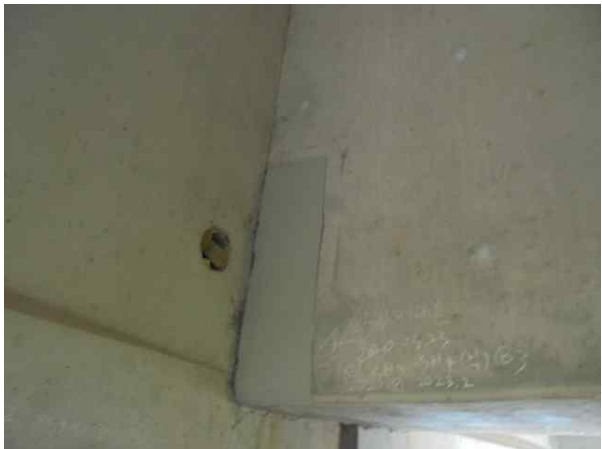
| 손상현황 | • S5 균열 (0.3mm미만) | 손상현황 | • S1 보수 상태현황 |
| 원 인 | • 온도변화 및 건조수축 등 | 원 인 | • - |

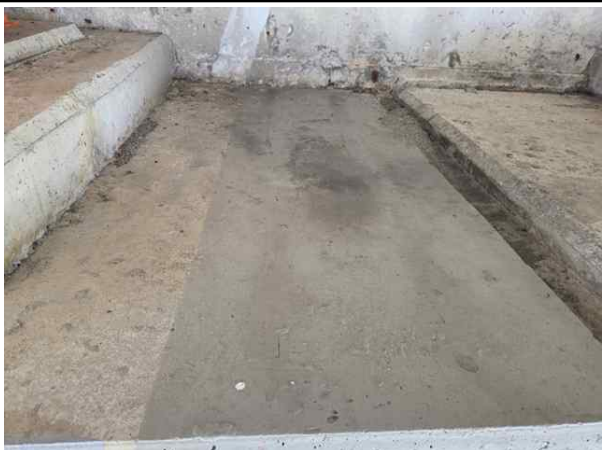
| 손상현황 | • A2 균열 (0.3mm이상) 보수상태 현황 | 손상현황 | • A2 법면 이격 (L=1.0m) |
| 원 인 | — | 원 인 | • 시공미흡 등 |

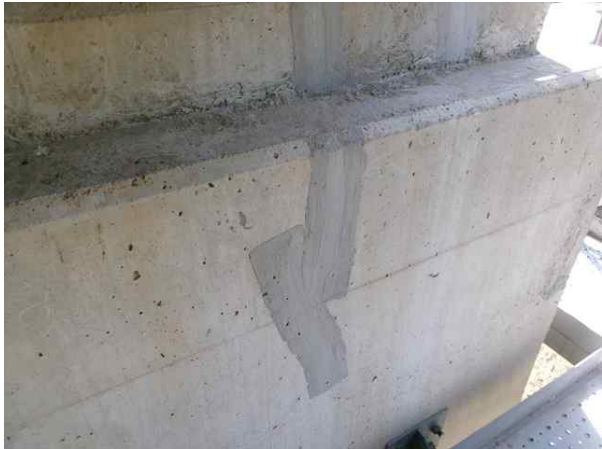
| 손상현황 | • P3 코핑부 균열 보수 실시 | 손상현황 | • P3 코핑부 표면오염(2.5m×2.0m) |
| 원 인 | — | 원 인 | • 외부 우수유입 등 |

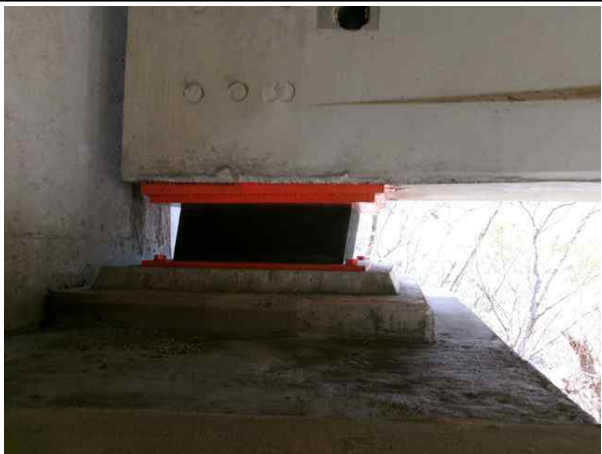
| 손상현황 | • A2-SH1 스토퍼 밀착 | 손상현황 | • A1-SH5 Plate부식 보수현황 |
| 원 인 | • 시공오류, 받침 신축거동 등 | 원 인 | • - |

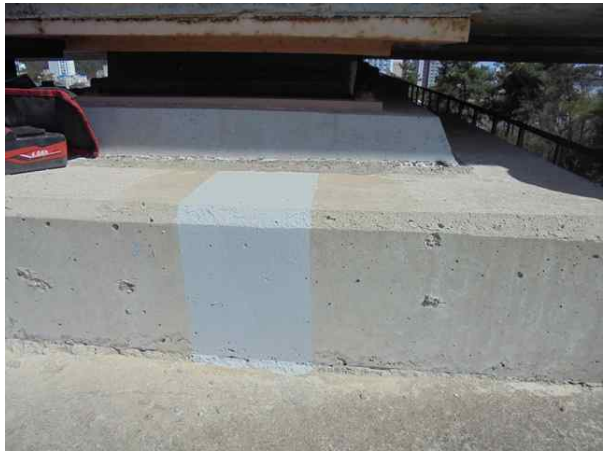
| 손상현황 | • P1-SH1 망상균열 보수현황 | 손상현황 | • P3-SH1 플레이트 부식 보수현황 |
| 원 인 | • - | 원 인 | • - |

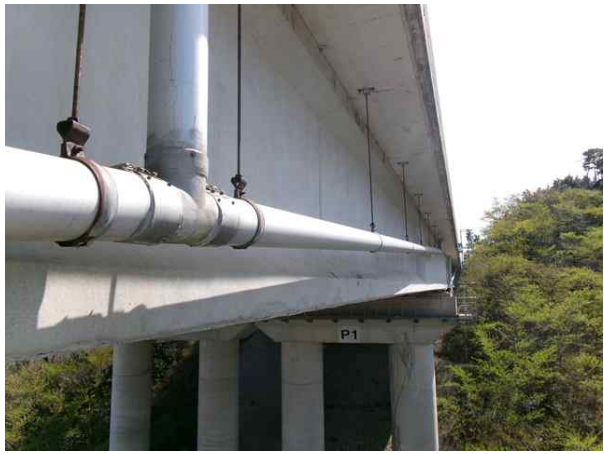
| <p>배수관 고정상태 양호</p> | <p>중앙분리대 상태양호</p> |

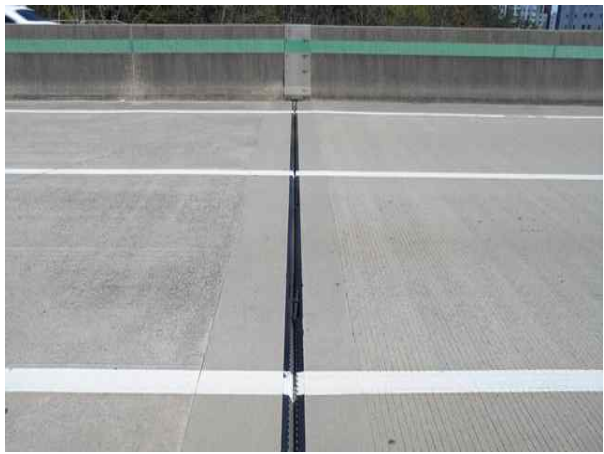
| <p>신축이음 상태양호</p> | |

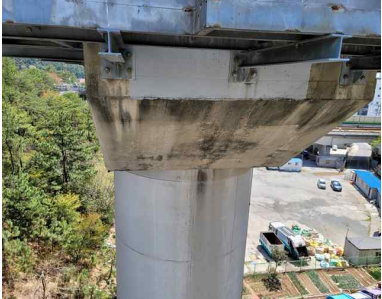
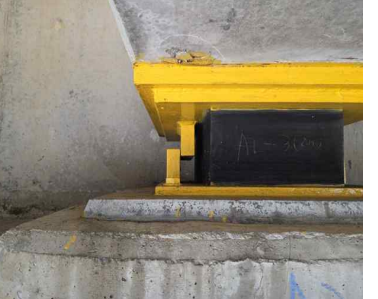
| <p>④ 교각 P3 표면오염 - 진전 여부확인</p> | <p>⑤ 신축이음 A2 고무재 파손 - 진전 여부확인</p> | <p>⑥ 교량반침 A2 스토퍼 밀착 - 진전 여부확인</p> |
