## 06. 고래진2교(울산)

## 6. 고래진2교(울산)

본 시설물은 부산광역시 해운대구 송정동에 위치한 교량으로 총 연장 150.0m, 폭 12.455m로 시공되어있다.

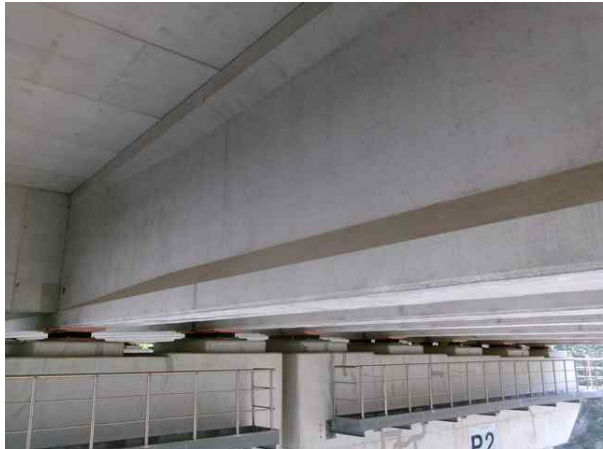
| 손상현황 | • S2 거더 외관상태 양호 | 손상현황 | • S3 거더 외관상태 양호 |

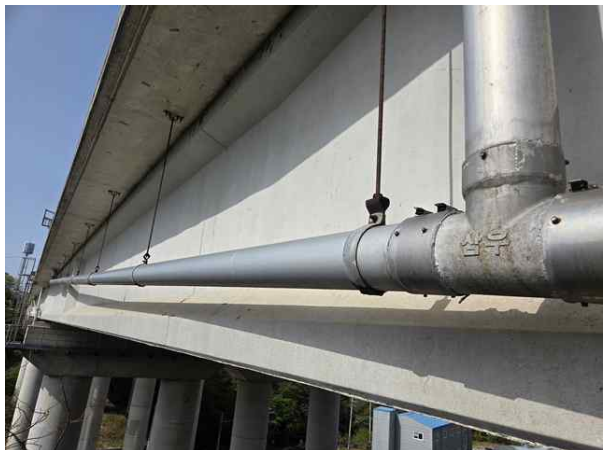
| 손상현황 | • S4 거더 외관상태 양호 | 손상현황 | • S5 거더 외관상태 양호 |

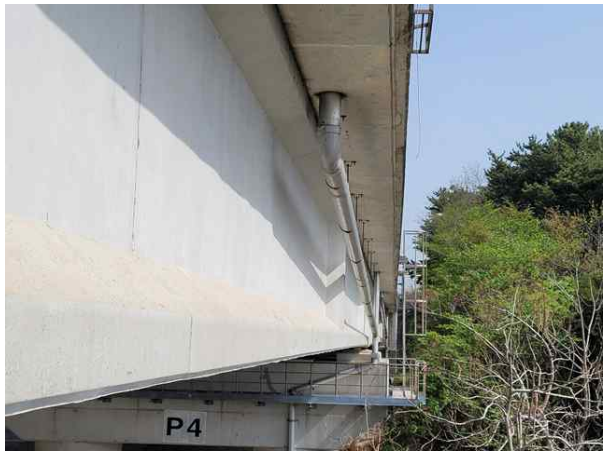
| <p>배수관 고정상태 양호</p> | <p>중앙분리대 상태양호</p> |

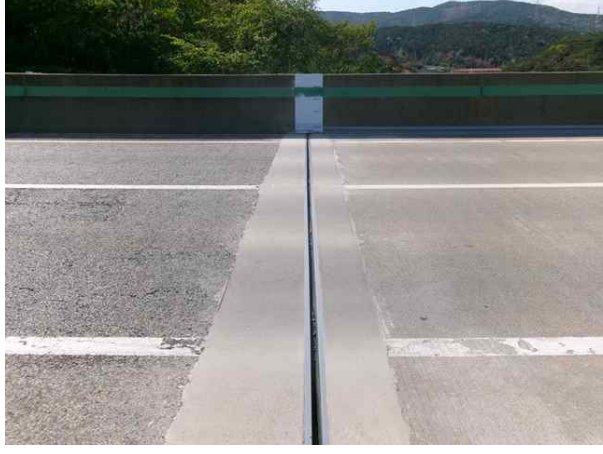
| <p>신축이음 상태양호</p> | |

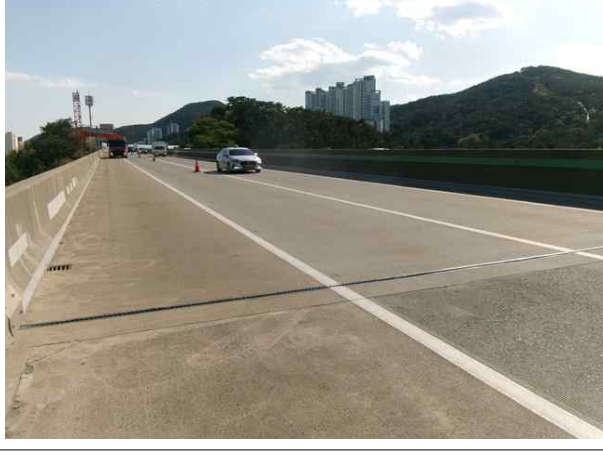
| <p>교면포장 상태양호</p> | <p>교량 집수구 상태양호</p> |
