## 08. 남창천교(울산)

## 8. 남창천교(울산)

본 시설물은 울산광역시 울주군 온양읍에 위치한 교량으로 총 연장 210.0m, 폭 15.75m로 시공되어 있다.

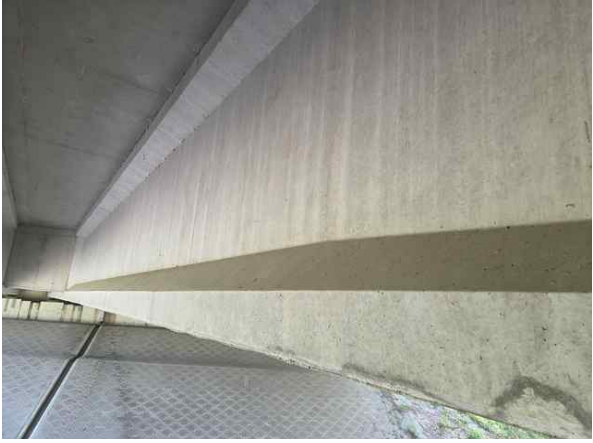
| 손상현황 | • S5-G7 망상균열(0.5m×4.5m) | 손상현황 | • S1 거더 외관상태 양호 |

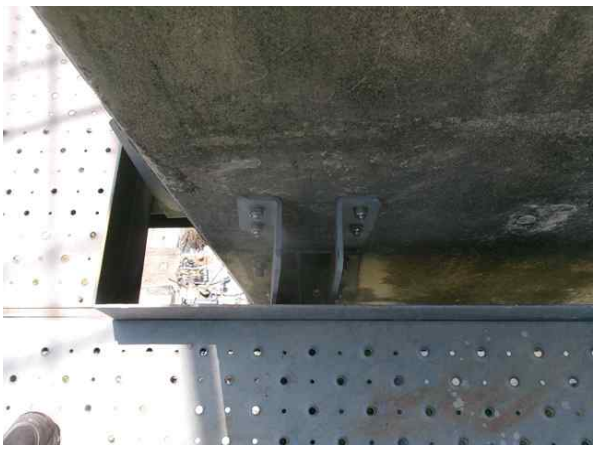
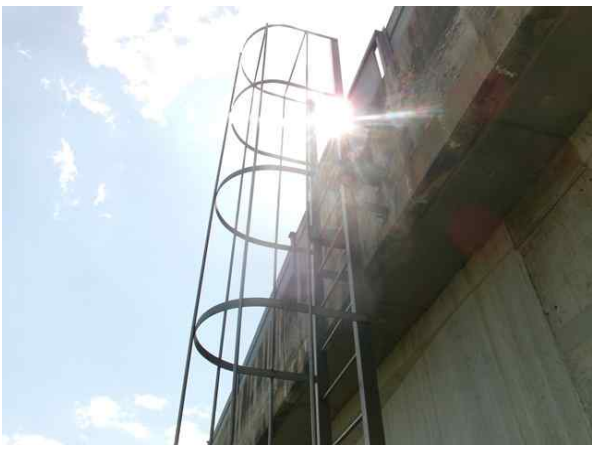
【사진 8.3.27】 교량 점검시설 손상현황

| 손상현황 | • P2 점검통로 난간 앵커 상태현황 | 손상현황 | • P4 점검통로 사다리 상태현황 |

- 전회 점검과 비교결과, 손상이 없는 상태로 조사되었으며, 점검일 현재 용접상태, 앵커매립 깊이는 양호한 상태로 확인되었다.

- 점검시설은 설치불량, 점검통로 앵커볼트 매입길이부족, 노출길이부족, 발판불량 등의 손상이 없는 상태로 확인되었다. 다만, 지속적인 점검을 통하여 점검자의 안전을 저해할 요소를 파악하는 유지관리가 필요할 것으로 사료된다.

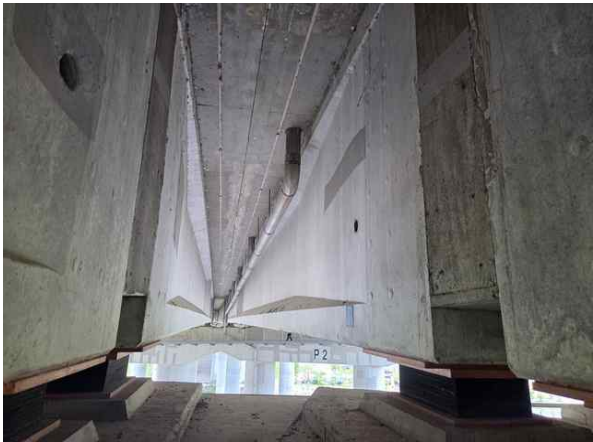
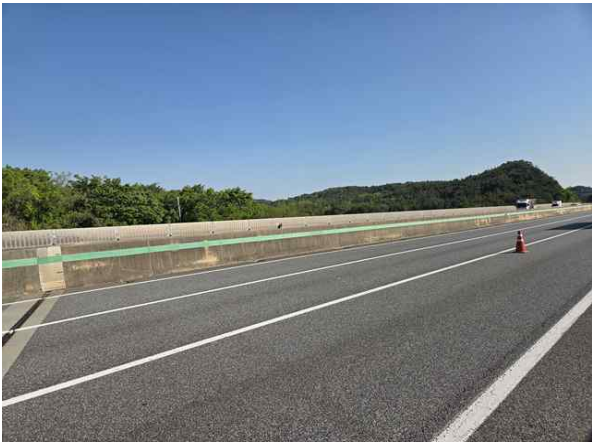
【사진 8.3.28】 교량의 공중이용시설 10대 위험요소 손상현황

| <p>배수관 고정상태 양호</p> | <p>중앙분리대 상태양호</p> |

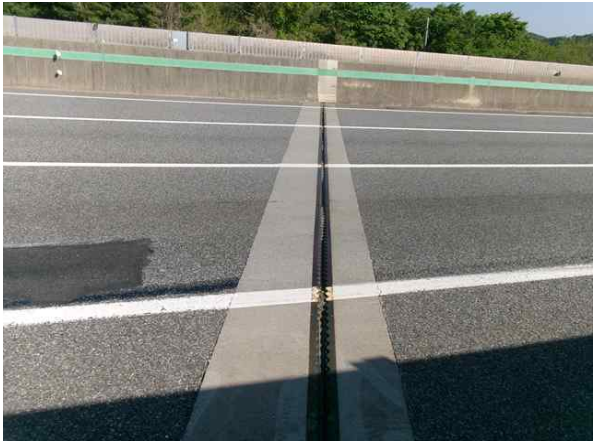
| <p>신축이음 상태양호</p> | |

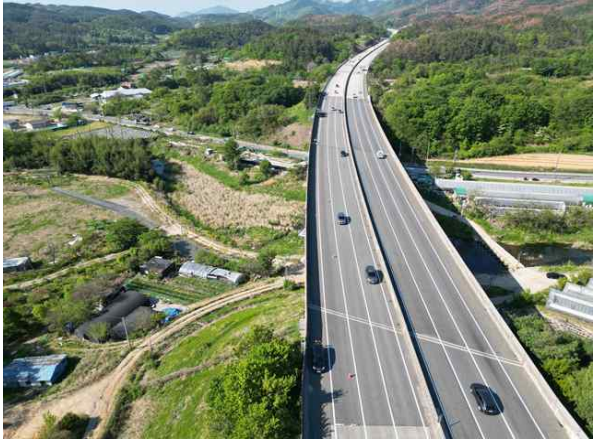
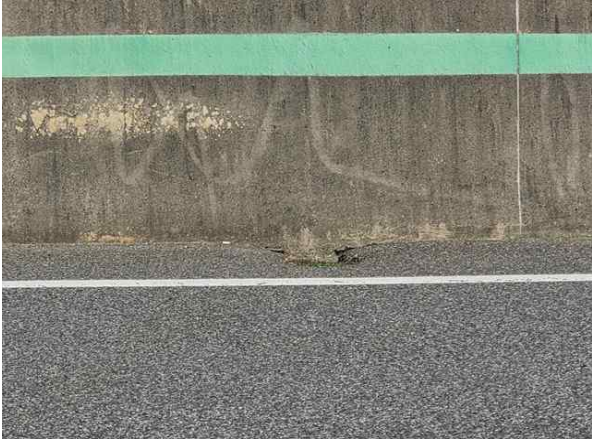
| <p>교면포장 상태양호</p> | <p>교량 집수구 상태양호</p> |
