## 9. 내리천교(부산)

### 9.1 시설물의 개요

본 시설물은 부산광역시 기장군 기장읍 내리 397-4에 위치한 교량으로 총 연장 315.0m, 폭 12.2m의 PC빔 거더교로 시공되어 있다.

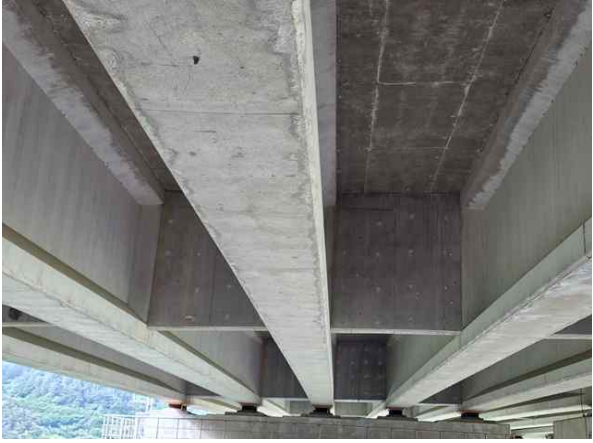
| 손상현황 | • S4-G2~3 들뜸(0.5m×0.5m) | 손상현황 | • 가로보 S1 상태양호 |

| 조치방안 | • 단면보수 | 조치방안 | • - |

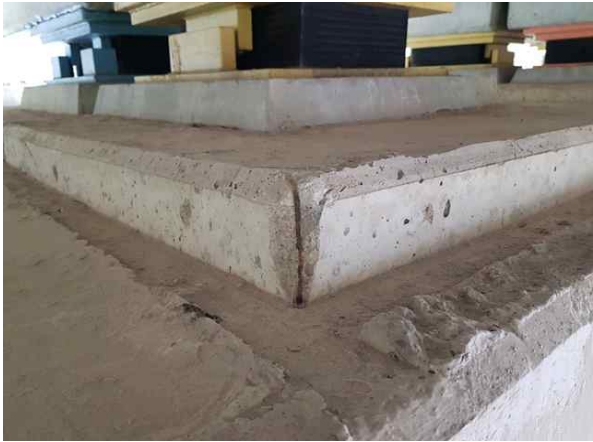
| 손상현황 | • P1-SH3(A1) 파손(0.1m×0.2m) | 손상현황 | • P1-SH4(A2) 몰탈 균열(0.3mm미만) |
| 원 인 | • 외부충격, 시공미흡 등 | 원 인 | • 건조수축, 온도변화 등 |

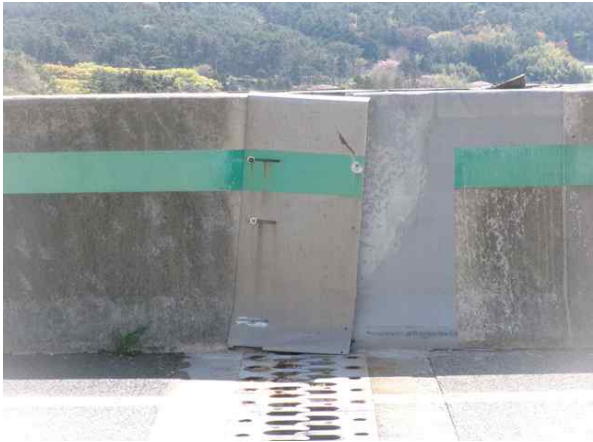
| 손상현황 | • P3 차수판 고정불량 | 손상현황 | • P3 후타재 파손 (0.3m×0.2m) |
| 원 인 | • 장기공용, 외부충격 등 | 원 인 | • 차량통행, 외부충격 등 |

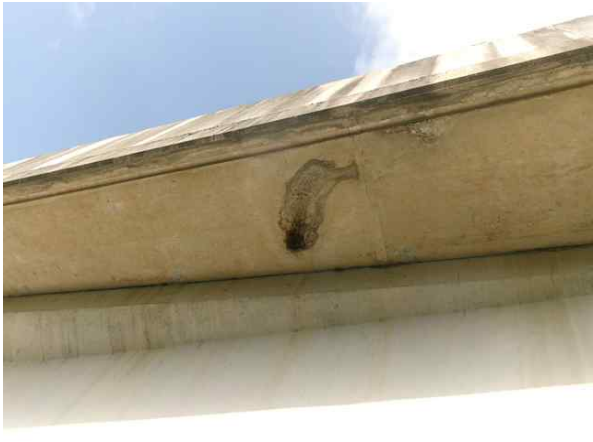
| 손상현황 | • S1 유도배수관 주변 누수(1EA) | 손상현황 | • S6 유도배수관 주변 누수(1EA) |
| 원 인 | • 유출부 처리미흡 | 원 인 | • 유출부 처리미흡 |

- 배수시설에서 조사된 유도배수관 주변 누수는 교량내부 침투수를 배출하기 위해 설치된 유공관의 유출구에서 처리미흡에 의해 발생한 손상으로, 장기공용시 콘크리트 캔틸레버의 열화를 발생시킬 가능성이 있으므로, 정비가 필요한 상태이다.

| 조치방안 | • 정비 | 조치방안 | • 정비 |

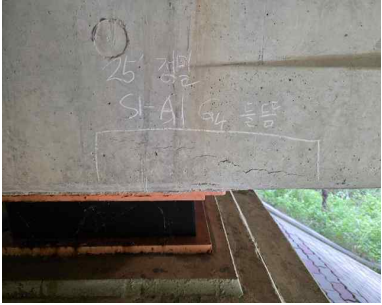
| ① 거더 들뜸 - 진전 여부확인 | ② 거더 들뜸 - 진전 여부확인 | ③ 교대 균열(0.3mm이상) - 진전 여부확인 |

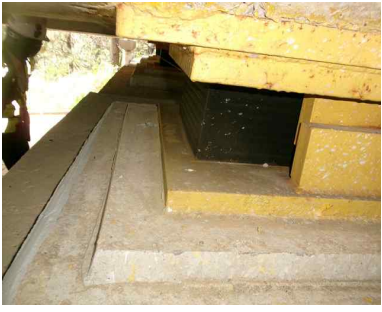
| ④ 교량받침 탄성패드 밀림 - 진전 여부확인 | ⑤ 교량받침 콘크리트 재료분리 - 진전 여부확인 | ⑥ 방음벽 고정대 부식 - 진전 여부확인 |

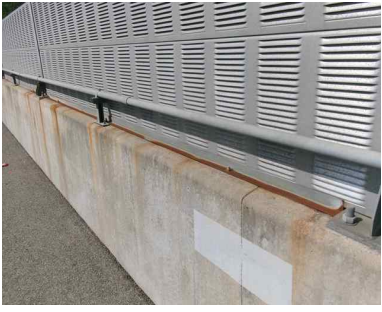
- 방호벽에서 조사된 균열(0.3mm미만), 망상균열, 백태의 경우 건조수축 및 온도변화, 손상부 우수유입, 외기노출 등의 원인에 의한 손상으로 시설물에 구조적인 영향을 미치는 손상은 아닌 것으로 판단되며, 내구성 확보 차원의 표면처리 등의 보수를 실시하는 것이 바람직하다.
- 고정대 파손, 부식, 지주볼트 부식 및 길이부족의 경우, 공용기간 증가에 의한 열화, 습기흡착, 시공미흡 등에 의한 손상으로 전회와 비교시 손상의 진전은 미미한 상태이므로, 주의관찰을 실시하고, 진전시 일괄적으로 보수를 실시하는 유지관리가 바람직할 것으로 판단된다.
- 접속부 방호벽에 조사된 이격은 접속부 침하에 의한 손상으로, 주의관찰을 실시하는 유지관리가 필요하다.
