## 10. 내리천교(울산)

### 10.1 시설물의 개요

본 시설물은 부산광역시 기장군 기장읍 내리 산137-4에 위치한 교량으로 총 연장 315.0m, 폭 12.2m의 PC빔 거더교로 시공되어 있다.

【표 10.1.1】 내리천교(울산) 일반사항

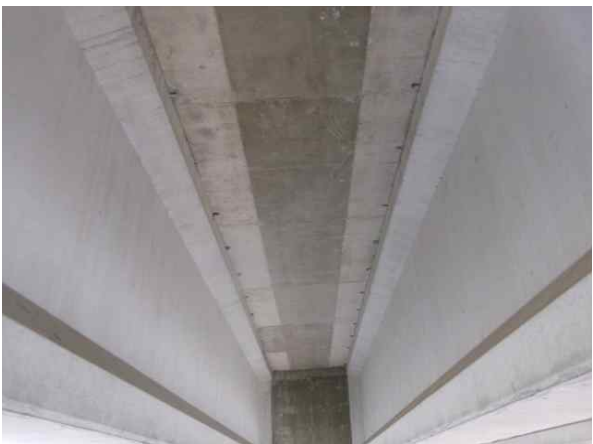
| 손상현황 | • S9 파손 (0.2m×0.8m) | 손상현황 | • S4 상태양호 |
| 원 인 | • 외부충격 | 원 인 | • - |

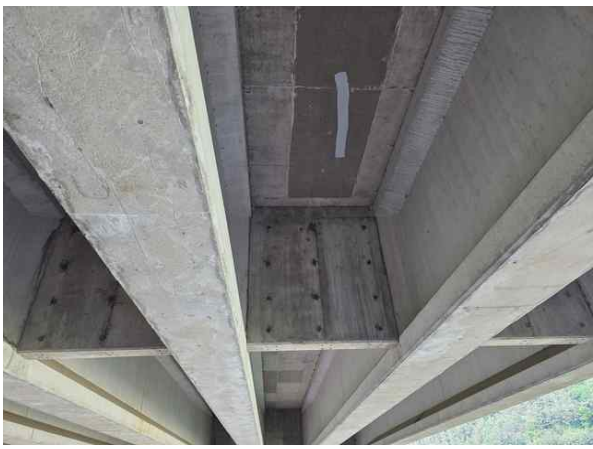
| 손상현황 | • 가로보 S1 상태양호 | 손상현황 | • 가로보 S1 상태양호 |

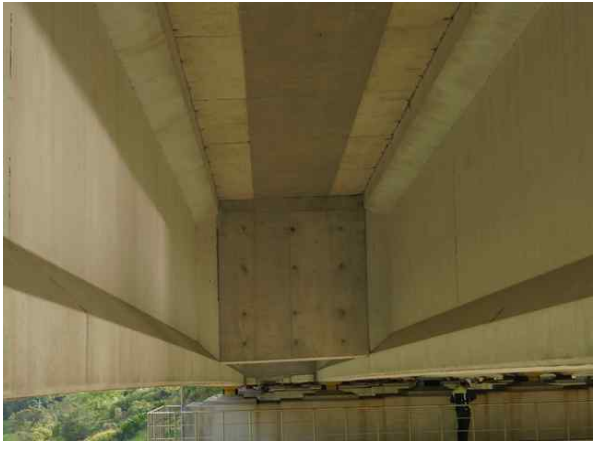
| 손상현황 | • 가로보 S5 상태양호 | 손상현황 | • 가로보 S6 상태양호 |

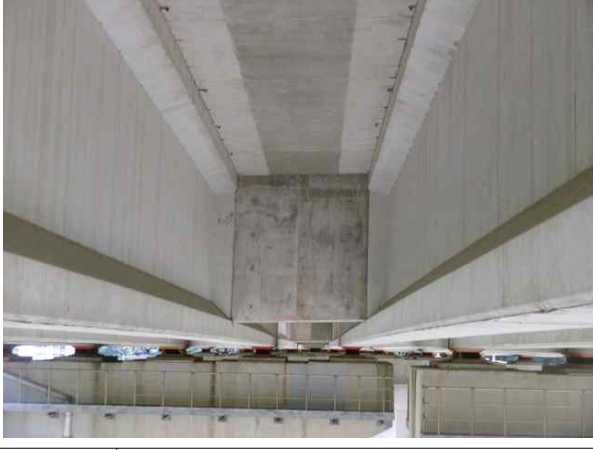
| 손상현황 | • 가로보 S7 상태양호 | 손상현황 | • 가로보 S9 상태양호 |

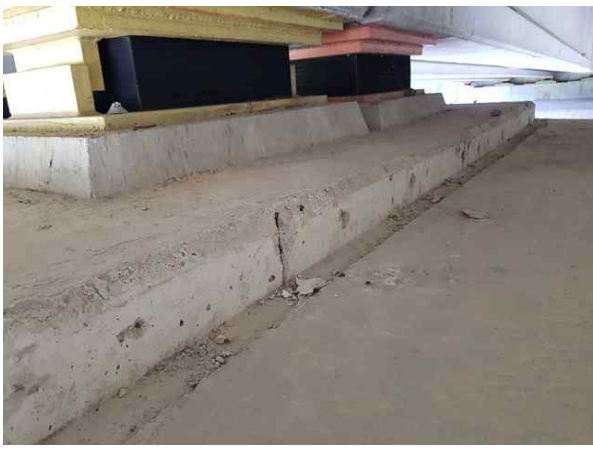
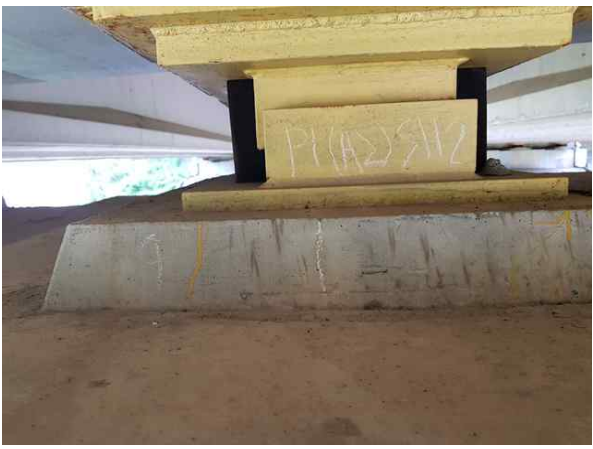
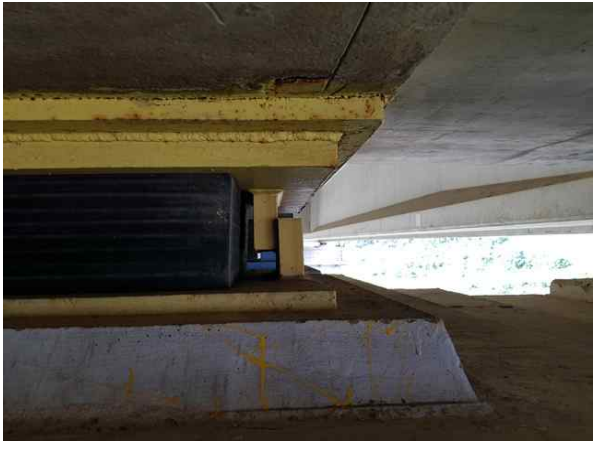
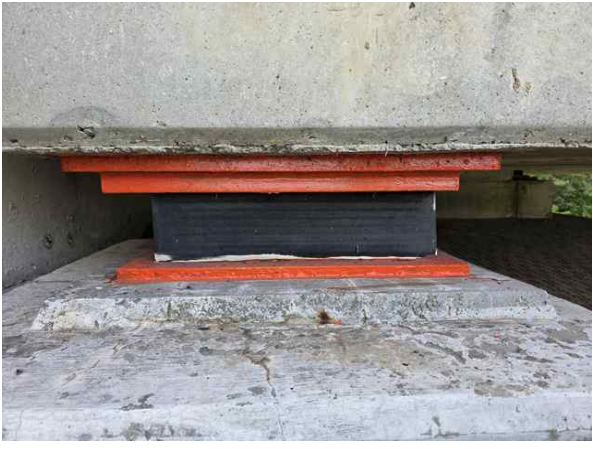
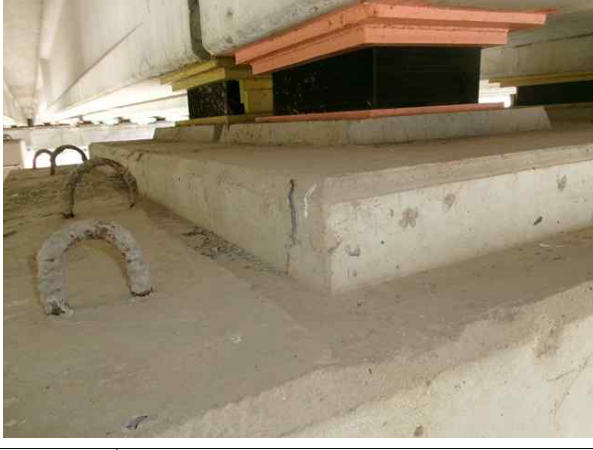
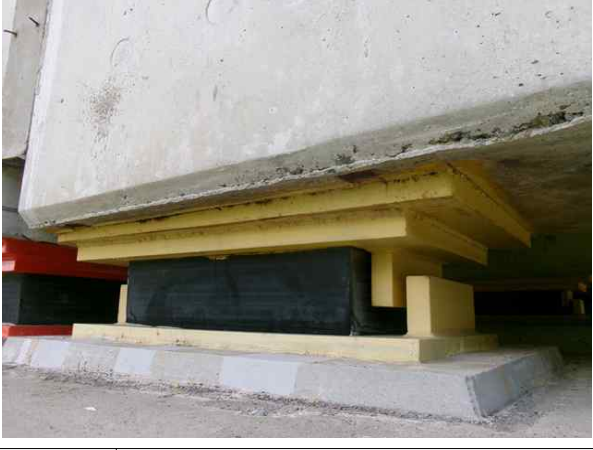
【사진 10.3.14】 교량받침 손상현황

- 교량받침에 대한 현장조사 결과, Plate 부식, 스토퍼 밀착, 탄성패드 밀림 및 이격, 몰탈균열 (0.3mm미만), 몰탈 및 받침콘크리트 파손, 박리, 재료분리, 잡철노출 등의 손상이 조사되었다.

- 교량받침에 조사된 몰탈 균열(0.3mm미만)의 경우 건조수축 및 지속적인 우수접촉, 온도변화 등 복합적인 원인에 의한 손상으로 시설물에 영향을 미치는 구조적인 손상은 아닌 것으로 판단되며, 내구성 확보 차원의 표면처리 등의 보수를 실시하는 것이 바람직하다.
- 조사된 Plate 부식의 경우 공용기간 증가로 인한 도장미흡부 습기흡착, 신축이음 하부 누수로 인한 우수유입 등에 의한 손상으로 부재의 내구성 확보 차원의 재도장 등 적절한 보수조치를 실시하는 것이 바람직할 것으로 사료된다.
- 조사된 탄성패드 밀림, 탄성패드 이격, 스토퍼 밀착의 경우, 시공초기 거더 거치 및 바닥판 타설시 탄성패드 유동, 플레이트-탄성패드 마찰력부족 및 감소, 시공오차 등 복합적인 원인에 의한 손상으로 금회 점검 시기에 상기 발생한 손상에 의한 교량받침의 기능성을 저해할만한 영향은 없는 것으로 확인되었으나 추후 손상의 진전(탄성패드 이탈)을 방지하기 위한 스토퍼 설치 등 탄성패드의 밀림 방지책 형식의 보수를 실시하는 것이 바람직할 것으로 사료되며, 스토퍼 간섭의 경우 주기적인 점검을 통한 유지관리를 실시하고 손상의 진전시 적절한 보수를 실시하는 것이 바람직하다고 판단된다.
- 받침콘크리트 파손, 박락, 재료분리의 경우, 공용중 외력 및 시공미흡에 의한 손상으로 단면 보수를 실시하는 유지관리가 필요하다.

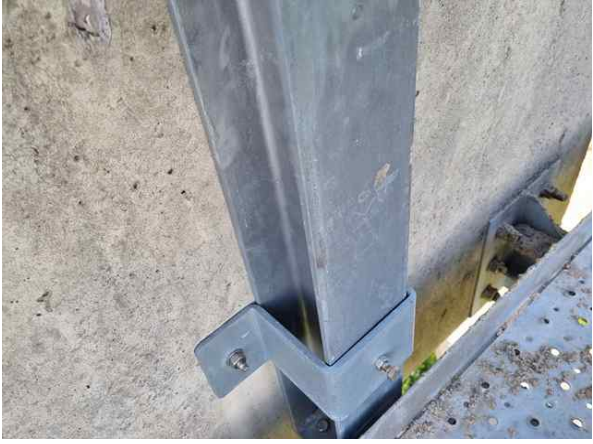
| 손상현황 | • P4 점검로 상태양호 | 손상현황 | • P4 점검로 상태양호 |

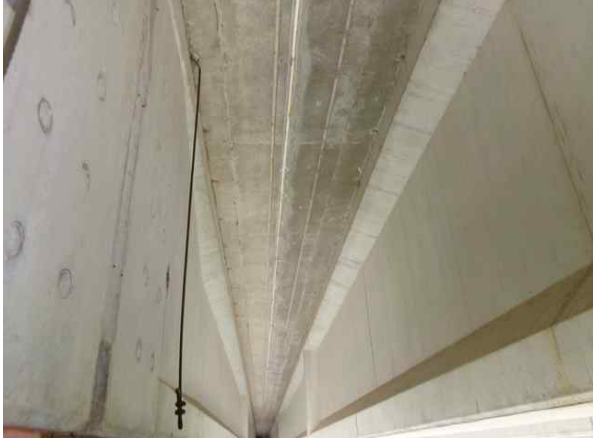
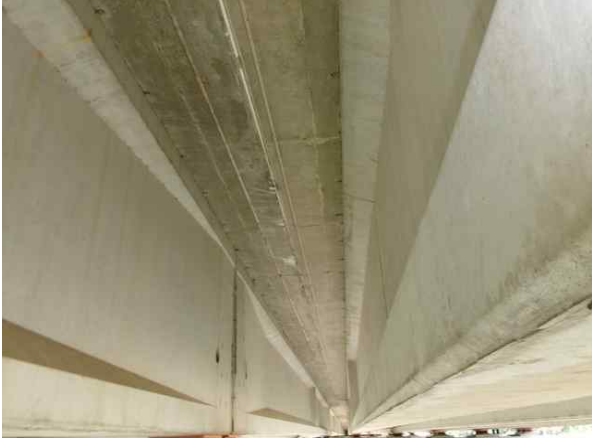
| 바닥판 종조인트 상태양호 | |

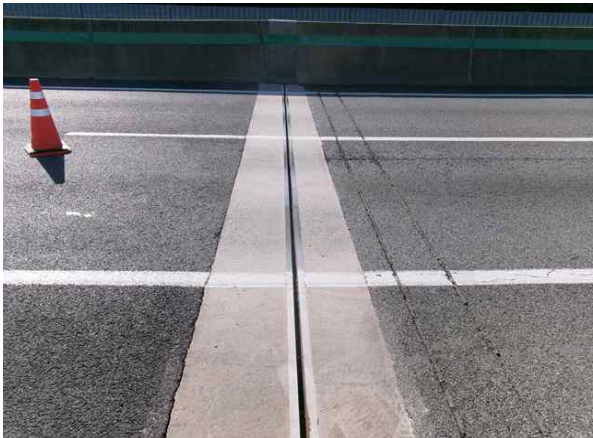
| 신축이음 상태양호 | |

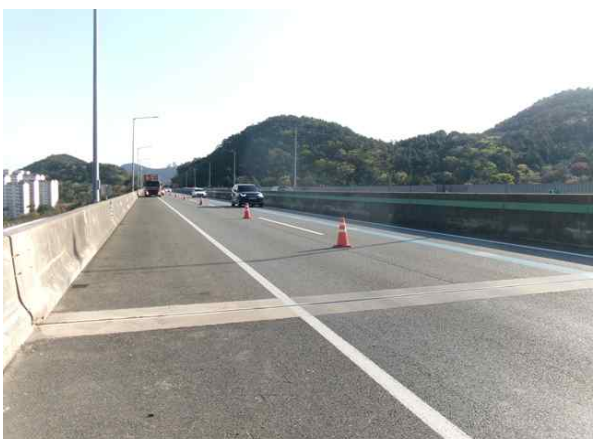
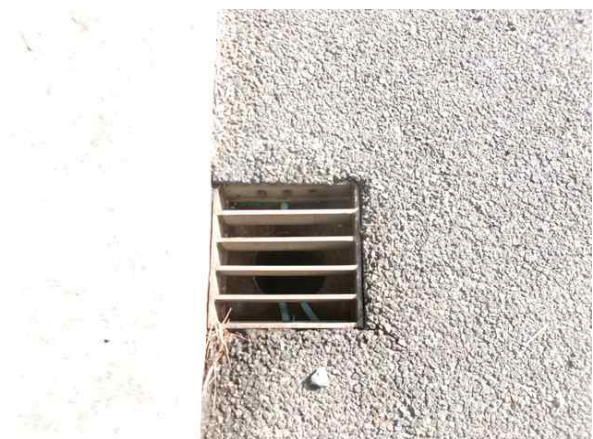
| 교면포장 상태양호 | 교량 집수구 상태양호 |

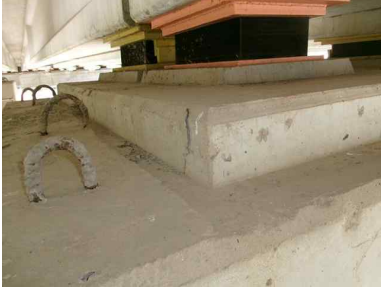
| <p>④ 교량받침 콘크리트 충분리<br/>- 진전 여부확인</p> | <p>⑤ 신축이음 본체 부식<br/>- 진전 여부확인</p> | <p>⑥ 배수시설 유도배수관 주변누수<br/>- 진전 여부확인</p> |
