# 11. 당사천교(부산)

## 11. 당사천교(부산)

본 시설물은 부산광역시 기장군 기장읍 내리 711-1 에 위치한 교량으로 총 연장 120.0m, 폭 12.2m의 PC빔 거더교로 시공되어 있다.

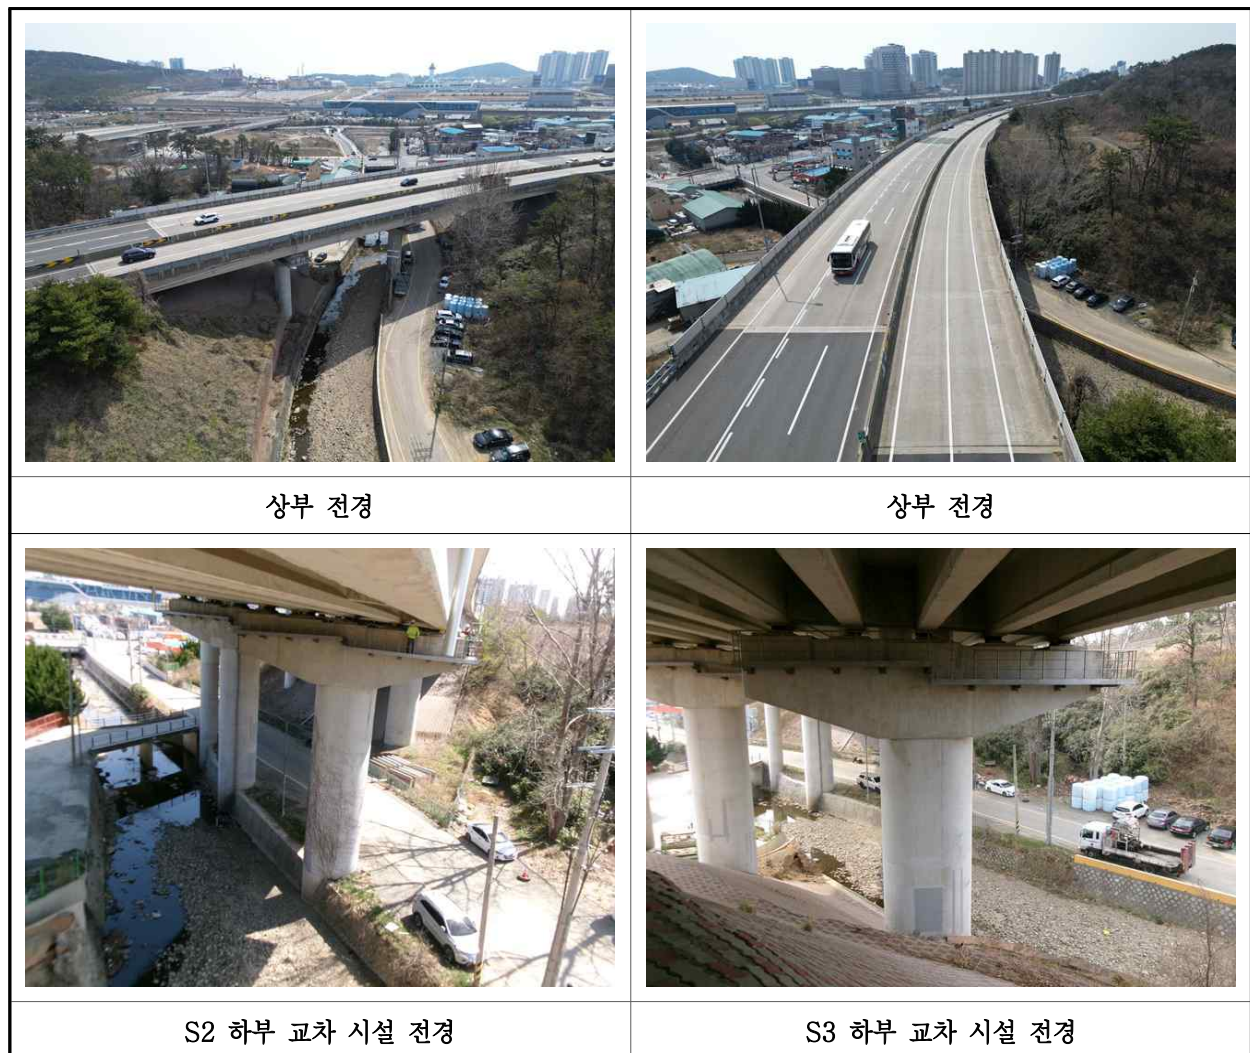
【사진 11.2.1】 주변환경 및 하중변화 전경

FMS(시설물통합정보관리시스템 fms.or.kr) 및 관리주체인 부산울산고속도로(주)에 보관된 준공관련자료를 검토한 결과 준공시 고려되었던 하중 이외의 추가하중은 없는 상태이며, 방호벽 상단에 방음벽이 설치되어 있다. 향후 본 교량에 부속시설 설치시 그에 따른 구조검토를 실시하여 하중변화에 따른 교량의 안정성을 확보하여야 할 것이다.

또한, 준공도면 및 기 실시되었던 점검자료를 검토한 결과 준공시와 점검일 현재의 교량 주변 현황의 변화는 없는 것으로 검토되었다.

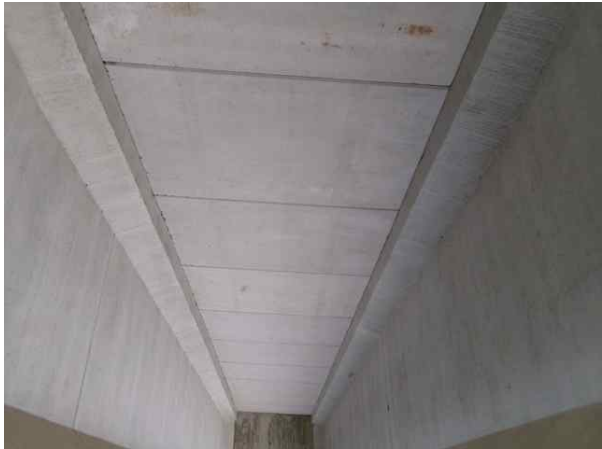
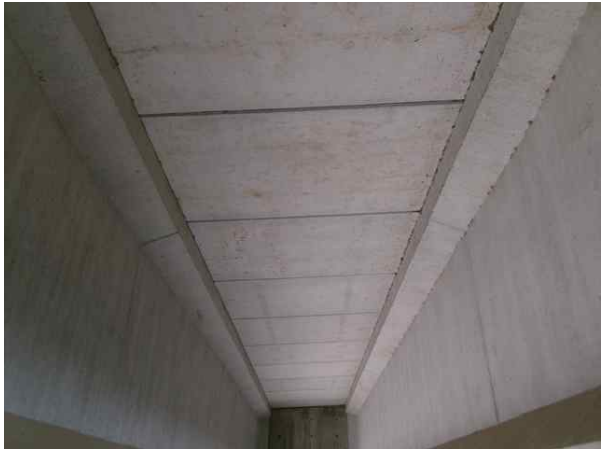
| 손상현황 | • S2 데크플레이트 상태양호 | 손상현황 | • S2 데크플레이트 상태양호 |

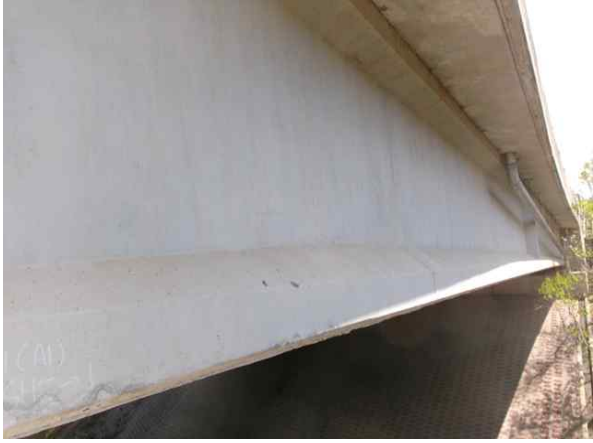
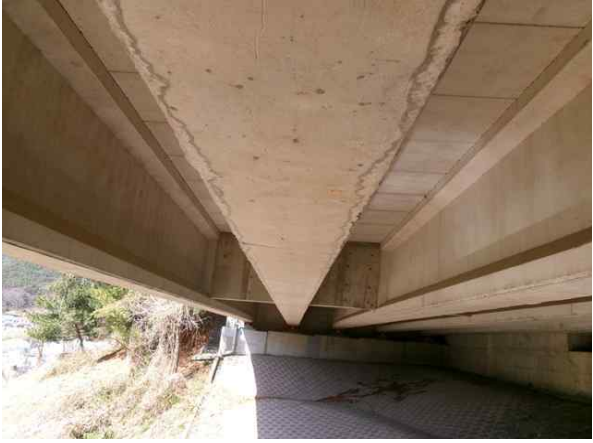
| 손상현황 | • S1 상태양호 | 손상현황 | • S4 상태양호 |

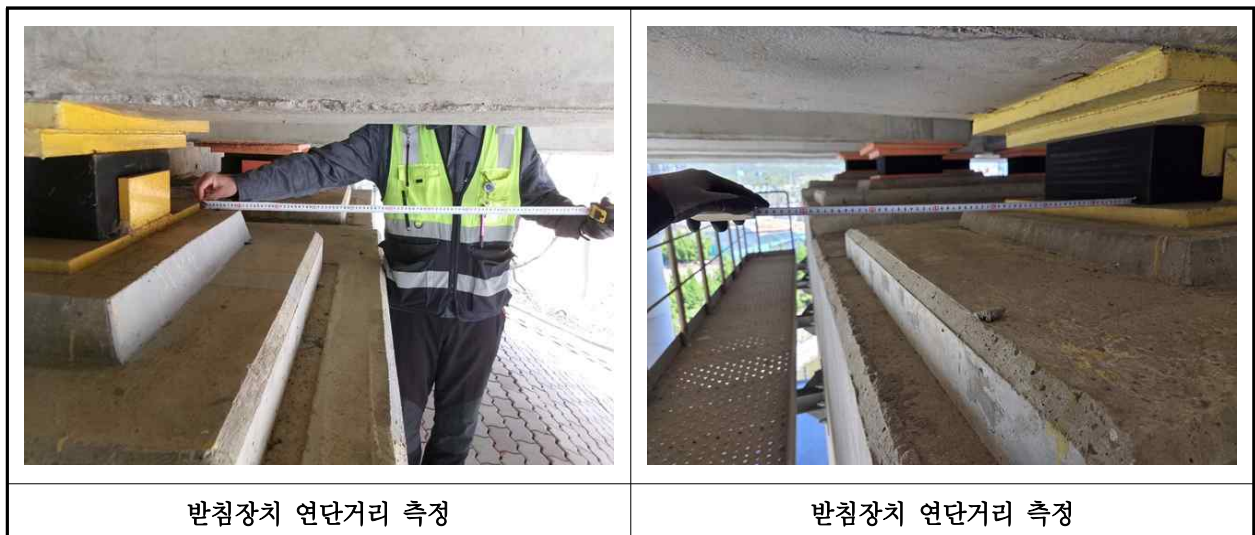
받침장치 연단거리 측정

| 구분 | 정밀안전점검 결과 | 비고 |
|---|---|---|
| 교량받침 | ◦교량받침에 대한 외관조사결과, Plate 부식, 탄성패드 밀림이 국부적으로 발생한 것으로 조사되었다.<br>◦연단거리 검토<br>본 교량의 교량받침에 대한 연단거리 측정결과 현장 실측치가 허용치를 상회하는 것으로 조사되어 충분한 연단거리를 확보하고 있는 것으로 검토되었다.<br>◦이동 여유량 검토<br>본 교량의 가동받침의 이동량 산정시 온도변화는 보통지방을 고려하여 -5℃ ~ +35℃ 설계하였으며 설계 시 고려한 온도를 기준으로 교량받침 여유량 검토결과 온도변화에 따른 가동여유량을 확보하고 있는 것으로 측정·검토되었다.<br>단, 교량받침(A1, A2)의 탄성패드 밀림(슬라이딩)이 조사된 받침은 건전한 거동을 하지 않은 것으로 판단하여 온도변화에 의한 여유량 검토에서 제외하고 평가하였다. | |

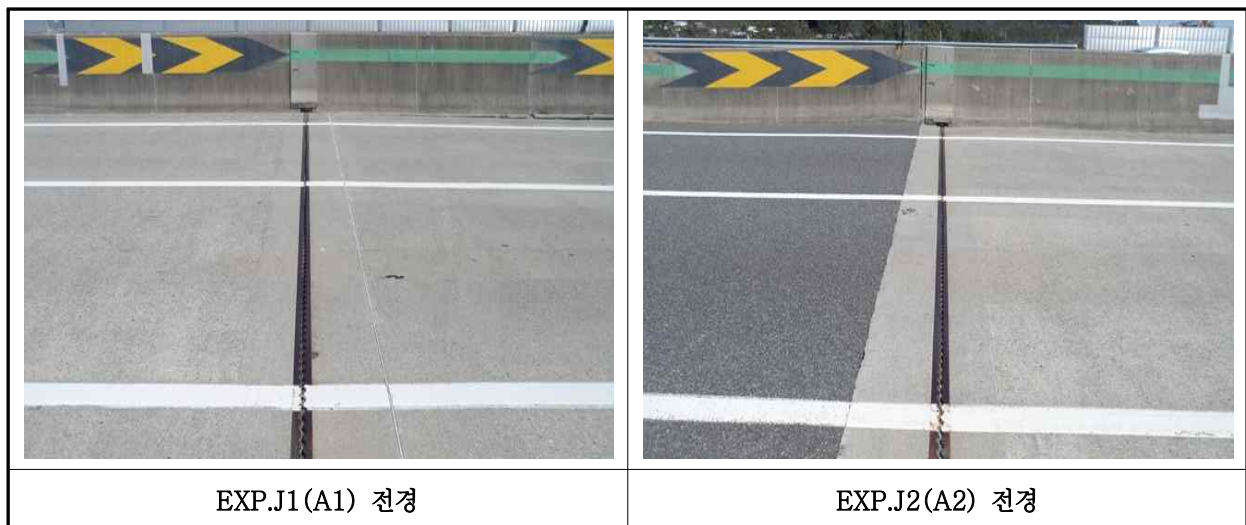
【사진 11.3.17】 신축이음장치 전경

- 신축이음 현장조사 결과, 후타재 균열, 본체부식, 유간 토사퇴적 등의 손상이 조사되었다.

- 신축이음에서 조사된 후타재 균열의 경우 시공시 다짐불량, 온도변화, 건조수축, 차량 통행하중 및 충격 등으로 인한 손상으로 판단되며, 손상의 정도가 차량의 주행성에 영향을 미치는 상태는 아니므로 즉각적인 보수를 실시하기 보다는 주기적인 점검을 통한 유지관리를 실시한 후 손상의 진전시 일괄보수를 실시하는 것이 바람직할 것으로 사료된다.
- 조사된 본체부식의 경우 유간 토사퇴적으로 인한 포장부 배수미흡, 공용기간 증가에 의한 도장재 품질 저하, 외기영향 등에 의한 손상으로 주의관찰을 실시하고, 손상의 진전시 일괄보수를 실시하는 것이 바람직할 것으로 사료된다.
- 유간 토사퇴적의 경우 공용기간 증가, 차량의 반복통행 진동 등 복합적인 원인에 의한 손상으로 신축이음장치의 기능성 확보 및 원활한 배수 기능을 위한 정비 등의 보수를 실시하는 것이 바람직하다.

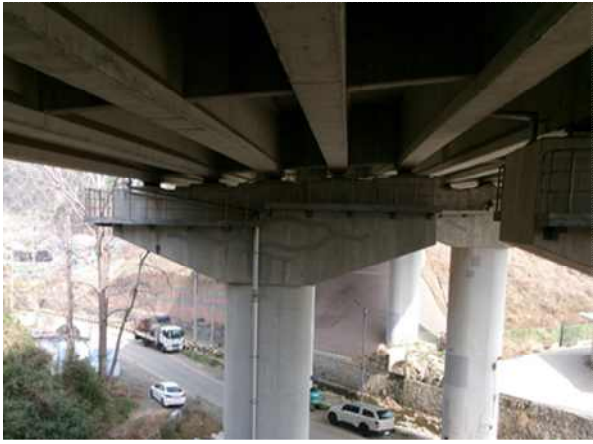
| 손상현황 | • P1 점검로 상태양호 | 손상현황 | • P2 점검로 상태양호 |

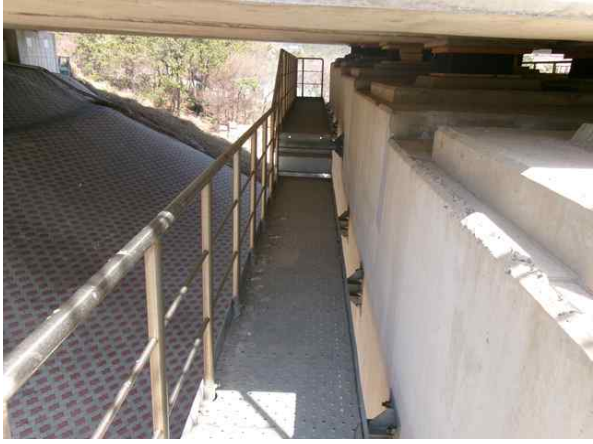
| 손상현황 | • P3 점검로 상태양호 | 손상현황 | • P2 점검사다리 상태양호 |

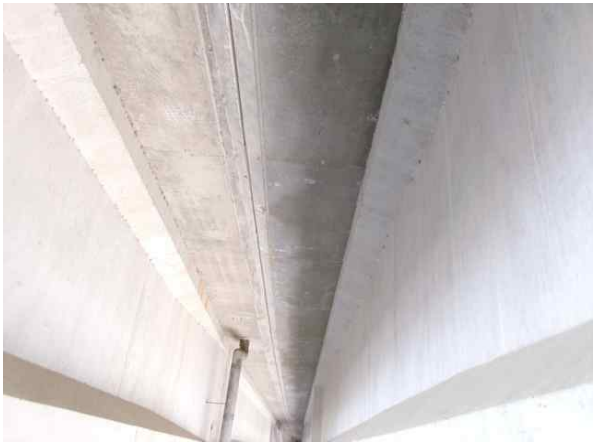
| 바닥판 종조인트 상태양호 | 배수관 상태양호 |

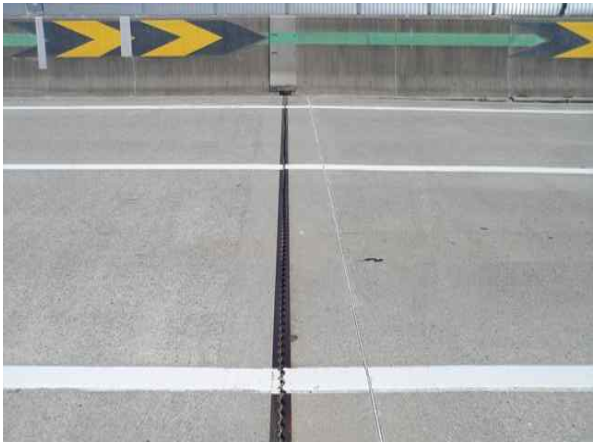
| 신축이음 상태양호 | |

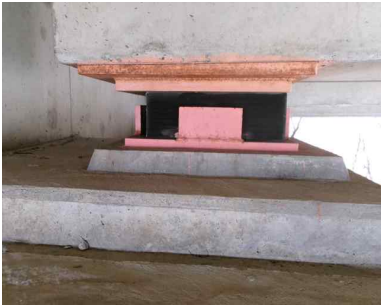
| ④ 교량받침 탄성패드 밀림 - 진전 여부확인 | ⑤ 교량받침 탄성패드 밀림 - 진전 여부확인 | ⑥ 방음벽 지주볼트 파손 - 진전 여부확인 |
