## 12. 당사천교(울산0)

### 12.1 시설물의 개요

본 시설물은 부산광역시 해운대구 송정동 76 에 위치한 교량으로 총 연장 120.0m, 폭 12.2m의 PC빔 거더교로 시공되어 있다.

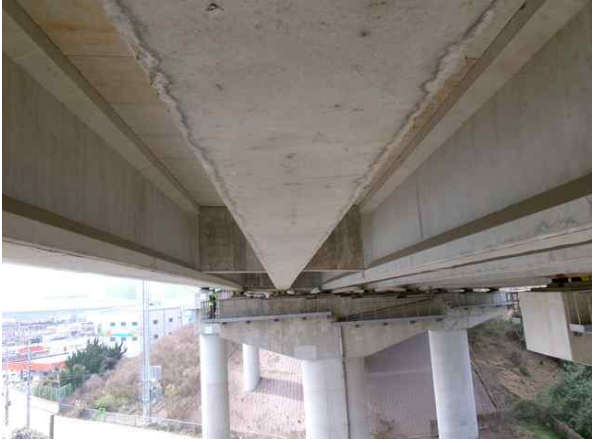
| 손상현황 | • S2 G4 박락(0.1m×0.1m×2EA) | 손상현황 | • S3 상태양호 |
| 원 인 | • 장기공용, 부식 등 | 원 인 | • - |

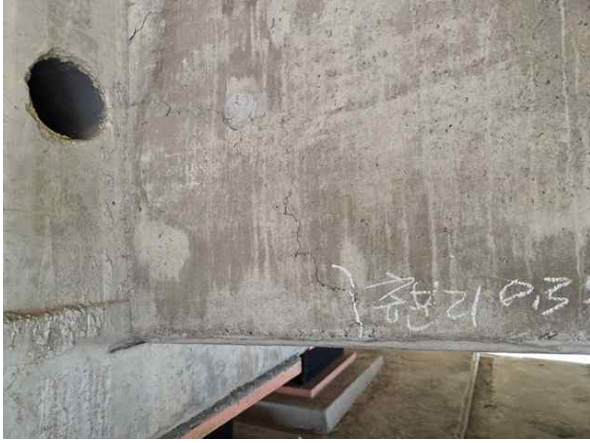
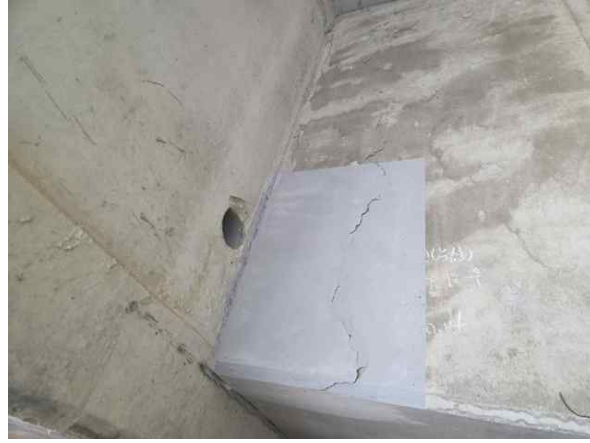
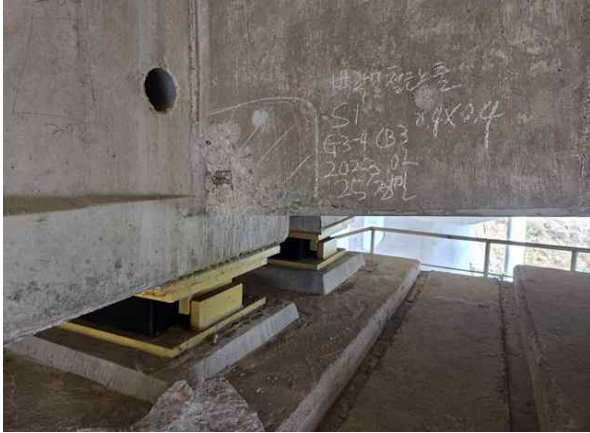
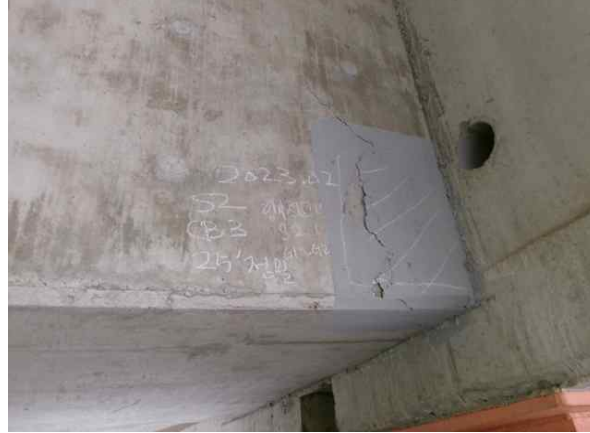
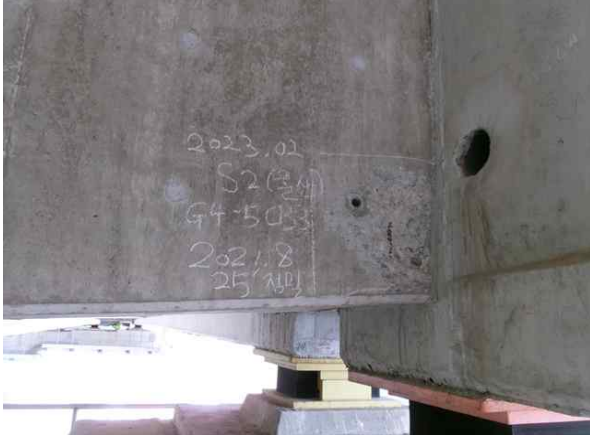
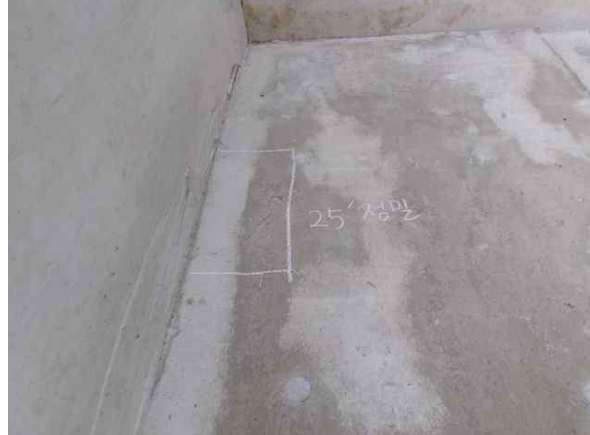
| 구분 | 정밀안전점검 결과 | 비고 |
|---|---|---|
| 가로보 | ◦가로보에 대한 외관조사결과, 들뜸 및 박락, 철근노출의 손상이 국부적으로 발생한 것으로 조사되었다. | |

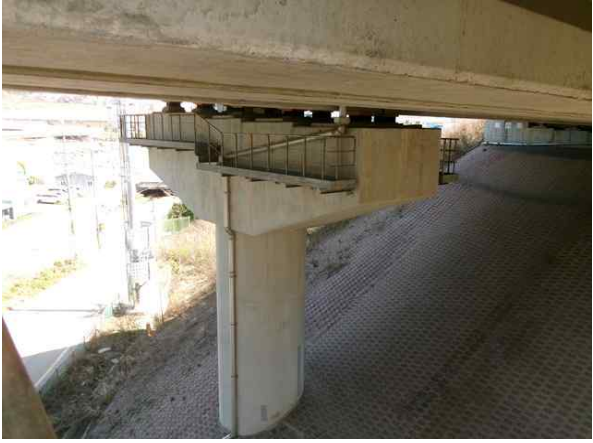
【사진 12.3.23】 배수시설 손상현황

| 손상현황 | • S1 배수관 막힘(1EA) | 손상현황 | • P1 배수관 상태양호 |
| 원 인 | • 장기공용, 이물질퇴적, 우수유입 | 원 인 | • - |

- 배수시설에서 조사된 배수관 막힘은 장기공용 및 우수, 이물질 퇴적 등에 의한 손상으로, 원활한 유지관리를 위해 주기적인 정비가 필요하다.

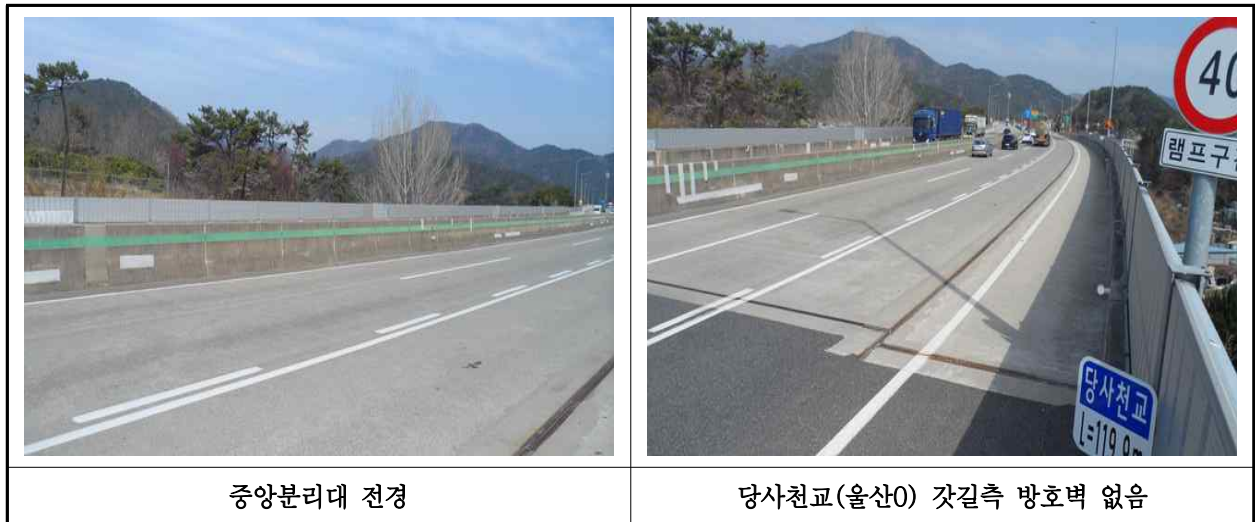
중양분리대 전경

당사천교(울산0) 갓길측 방호벽 없음

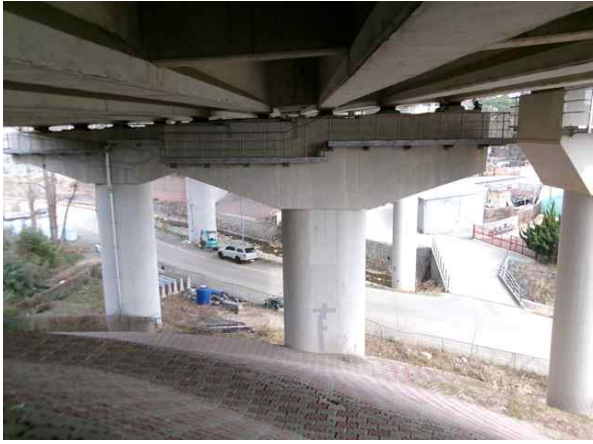
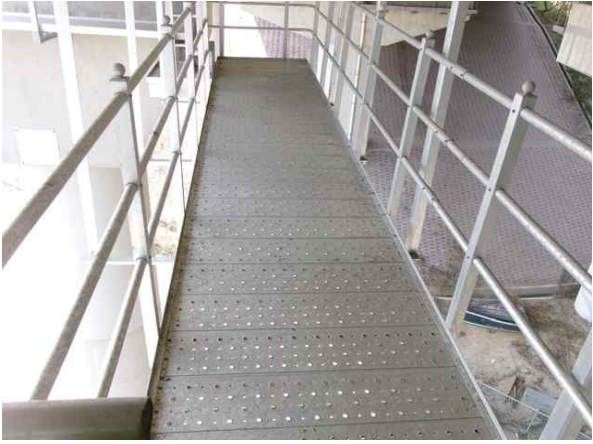
【사진 12.3.27】 교량 점검시설 손상현황

| 손상현황 | • P1 점검로 상태양호 | 손상현황 | • P2 점검로 상태양호 |

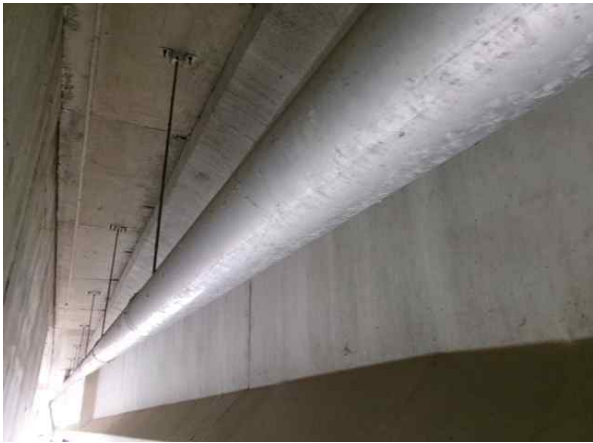
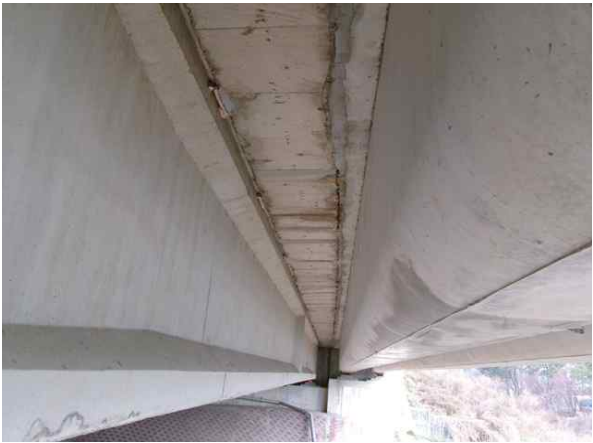
| 바닥판 종조인트 상태양호 | |

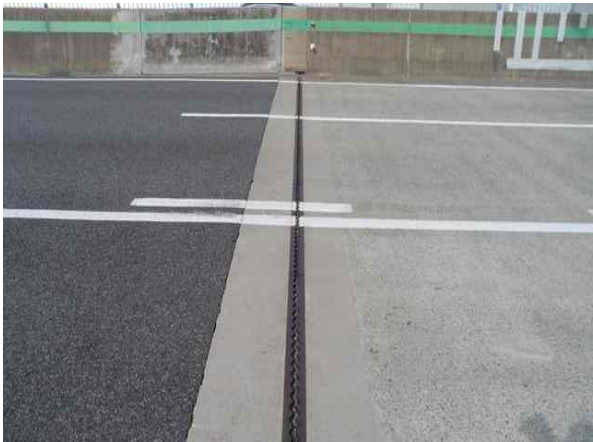
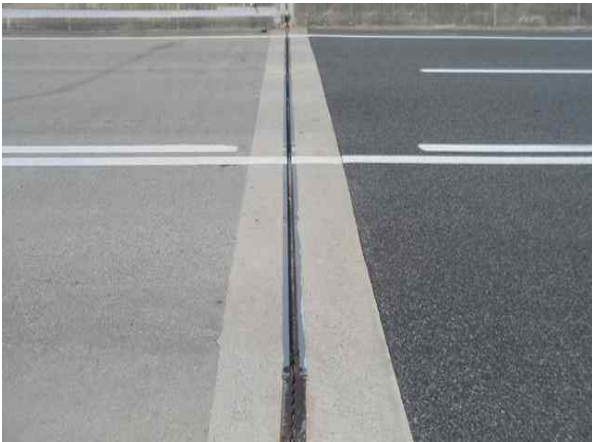
| 신축이음 상태양호 | |

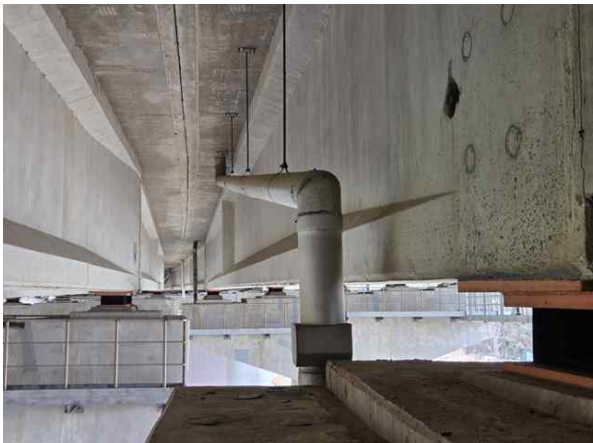
| 교량 배수관 상태양호 | 교량 배수관 막힘(1개소) |
