## 13. 대라교(부산)

### 13.1 시설물의 개요

본 시설물은 부산광역시 기장군 기장읍 대라리 산 20-12에 위치한 교량으로 총 연장 350.0m, 폭 16.2m의 PC빔 거더교로 시공되어 있다.

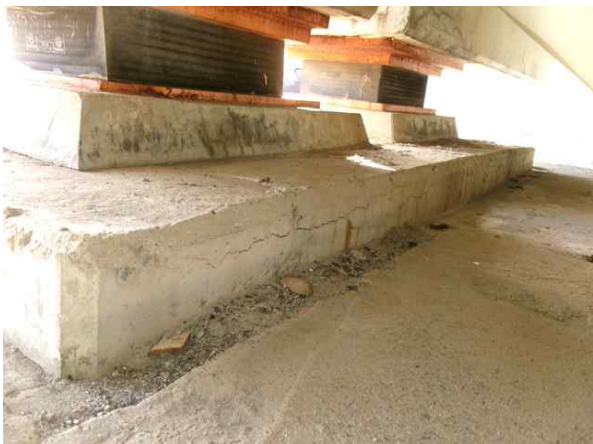
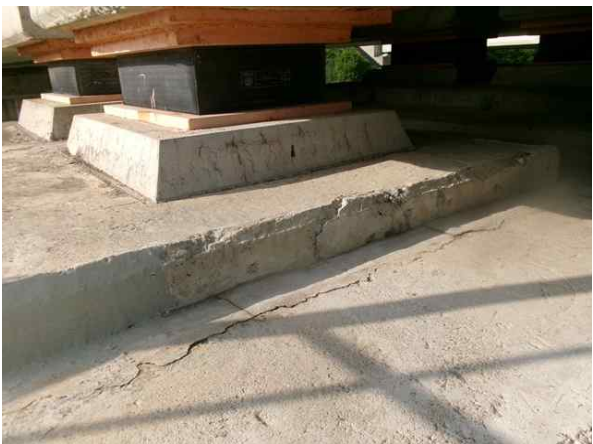
【사진 13.3.14】 교량받침 손상현황

- 전회 점검과 비교결과, 기존손상인 Plate 부식, 탄성패드 들뜸, 몰탈 균열(0.3mm미만) 및 망상균열, 콘크리트 들뜸, 박락, 잡철노출 등의 손상이 확인되었다. 금회 점검에서 신규손상으로 몰탈 균열 및 망상균열, 콘크리트 층분리가 추가 조사되었고, 전회 점검에서 일부 손상물량이 오기된 것을 바로 잡아 다음표에 수록하였다. 그로 인해 손상물량이 소폭 증가한 것으로 검토되었다.

- 교량받침에 조사된 몰탈 균열(0.3mm미만) 및 망상균열 및 콘크리트 균열(0.3mm미만)의 경우 건조수축 및 지속적인 우수접촉, 온도변화 등 복합적인 원인에 의한 손상으로 시설물에 영향을 미치는 구조적인 손상은 아닌 것으로 판단되며, 내구성 확보 차원의 표면처리 등의 보수를 실시하는 것이 바람직하다.
- 조사된 Plate 부식의 경우 공용기간 증가로 인한 도장미흡부 습기흡착, 신축이음 하부 누수로 인한 우수유입 등에 의한 손상으로 부재의 내구성 확보 차원의 재도장 등 적절한 보수조치를 실시하는 것이 바람직할 것으로 사료된다.
- 조사된 탄성패드 들뜸(P2-SH1(A1))의 경우 패드 끝단 말림현상(물오버)으로, 전회와 비교시 진전은 미미한 상태이다. 본 손상은 주기적인 점검으로 진전여부를 확인하는 유지관리가 필요하다.
- 들뜸, 박락, 층분리, 철근노출, 잡철노출의 경우, 공용중 외력 및 시공미흡에 의한 손상으로 단면보수를 실시하는 유지관리가 필요하다.

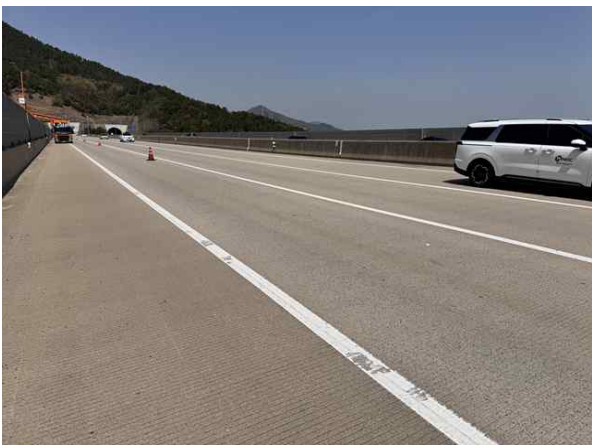
| 손상현황 | • A1접속부 들뜸(7.5m×0.2m) | 손상현황 | • S1 교면포장 상태양호 |

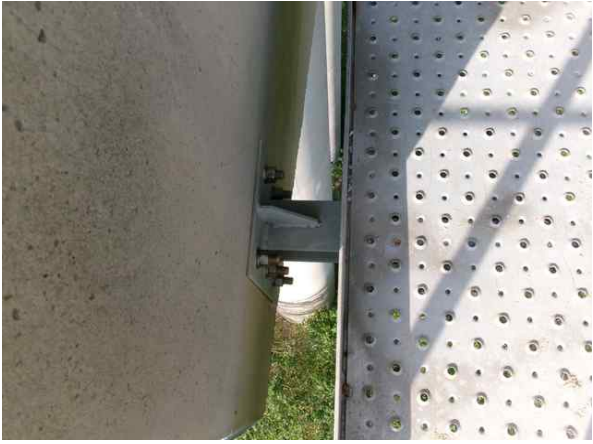
| 손상현황 | • P5 브라켓 부식(1EA) | 손상현황 | • P2 점검로 상태양호 |
| 원 인 | • 장기공용, 우수접촉 | 원 인 | • - |

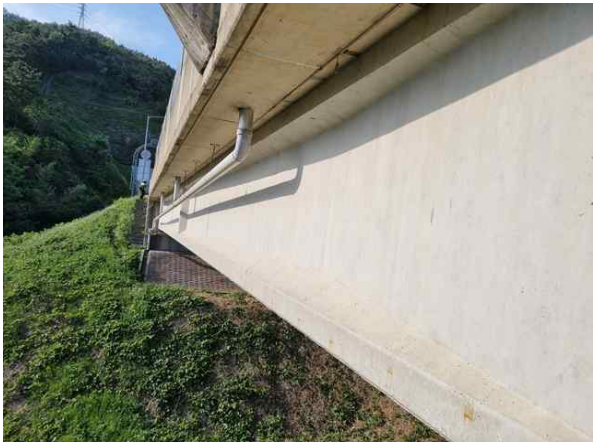
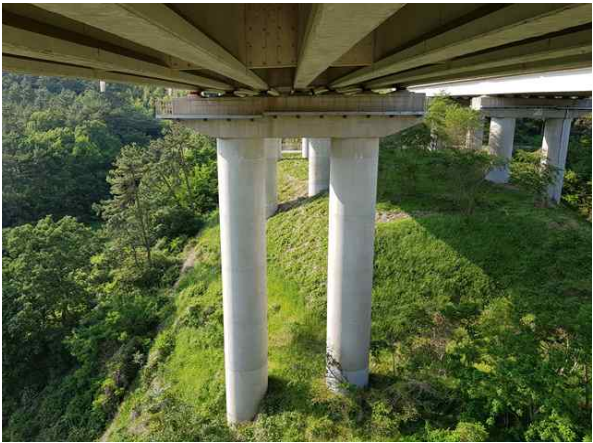
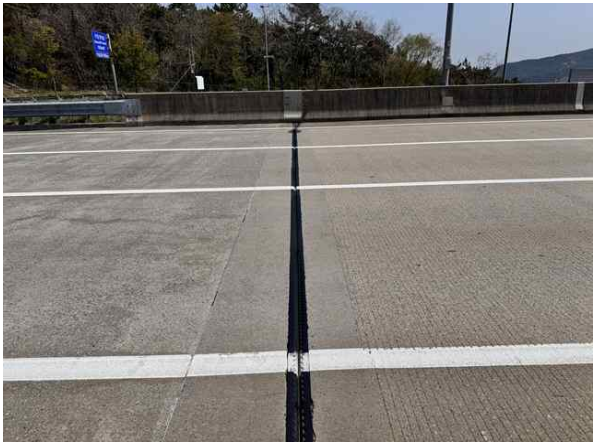
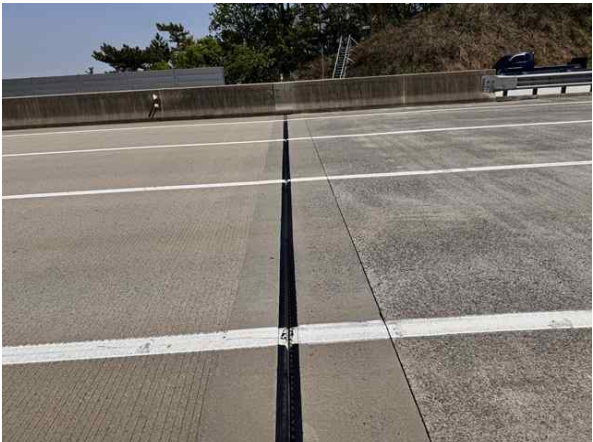
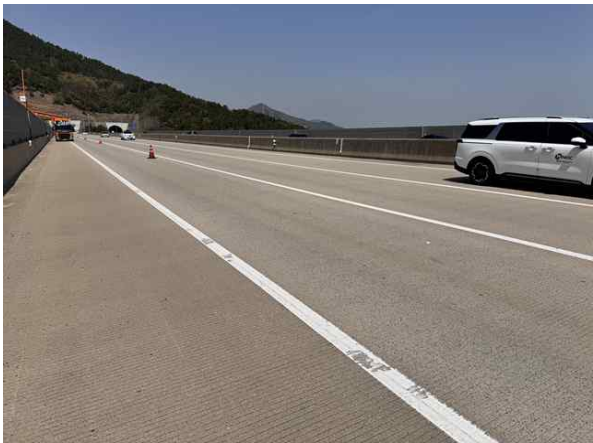
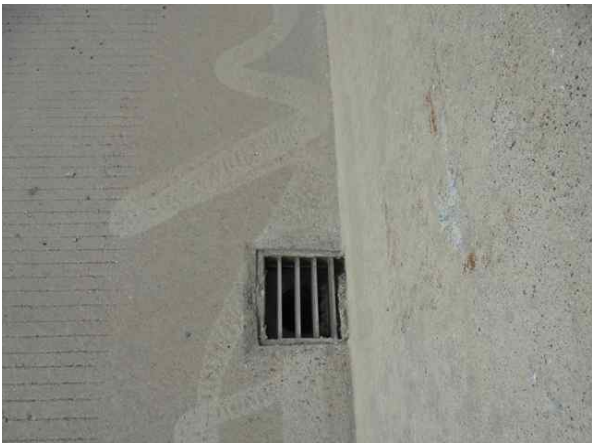
【사진 13.3.28】 교량의 공중이용시설 10대 위험요소 손상현황

| 배수관 상태양호 | 교각 콘크리트 상태양호 |
| 신축이음 상태양호 | |
| 교면포장 상태양호 | 교량 집수구 상태양호 |

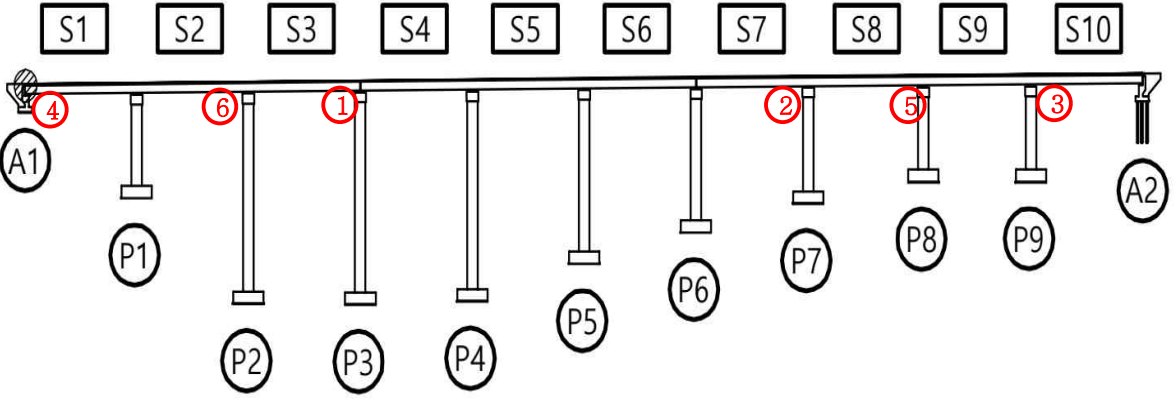
| ④ 교대 균열부백태<br>- 진전 여부확인 | ⑤ 교각 들뜸 - 진전 여부확인 | ⑥ 교량받침 탄성패드 들뜸<br>- 진전 여부확인 |
