## 14. 대라교(울산)

### 14.1 시설물의 개요

본 시설물은 부산광역시 기장군 기장읍 대라리 산 7-3에 위치한 교량으로 총 연장 315.0m, 폭 16.2m의 PC빔 거더교로 시공되어 있다.

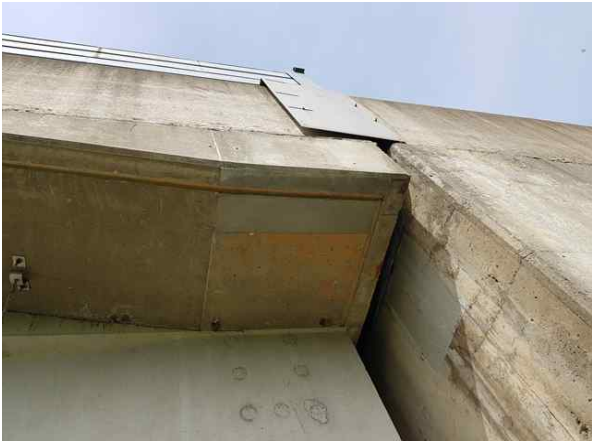
| 손상현황 | • S6 균열부백태(0.5m×0.25m) | 손상현황 | • S9 재료분리 보수 |

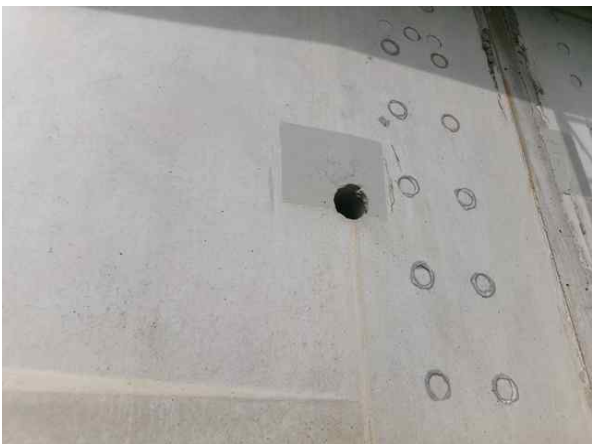
| 손상현황 | • S9-G7 파손(0.1m×0.1m) | 손상현황 | • S7-G7 파손 보수 |

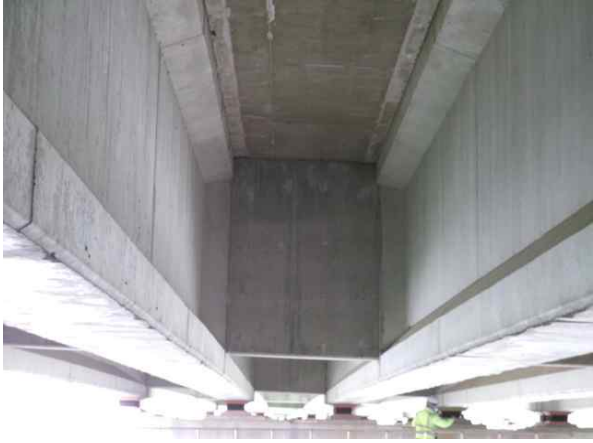
| 손상현황 | • S1 상태양호 | 손상현황 | • S8 들뜸 보수 |

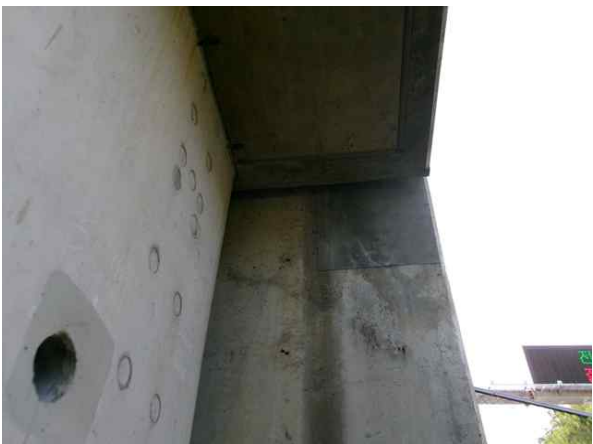
| 손상현황 | • A2 균열(0.3mm미만) | 손상현황 | • A1 재료분리 보수 |

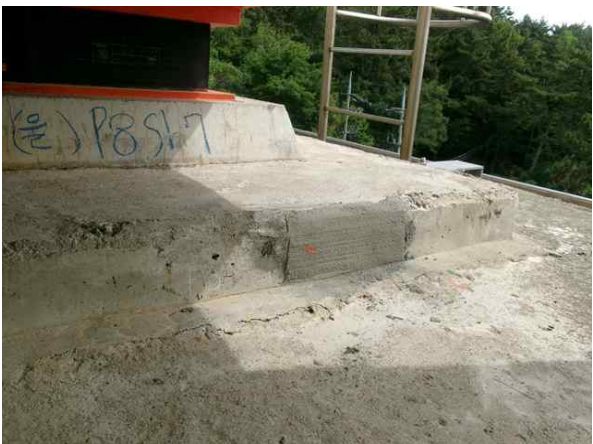
| 손상현황 | • P8-SH1(A1) 몰탈 파손(0.1m×0.1m) | 손상현황 | • P8-SH7(A1) 잡철노출 보수 |

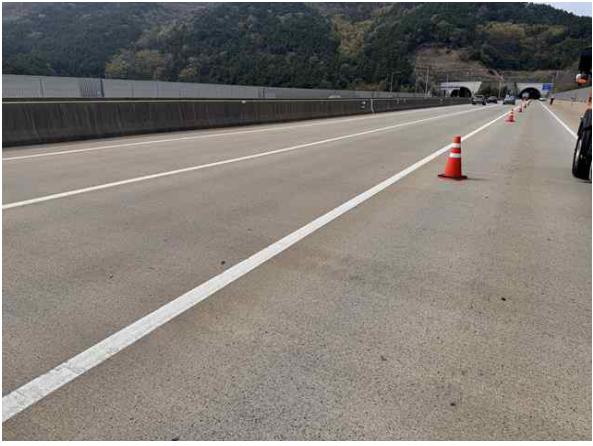
| 손상현황 | • S7 망상균열(1.0m×1.5m) | 손상현황 | • S4 상태양호 |
| 원 인 | • 온도변화, 건조수축 | 원 인 | • - |

- 교면포장에서 조사된 균열, 망상균열의 국부적으로 발생한 것으로 확인되었으며, 온도변화, 건조수축, 장기공용에 따른 중차량의 윤하중, 진동 등 복합적 원인에 의한 손상으로 판단된다. 상기 손상은 주의관찰을 실시하고, 손상의 진전 및 추가발생시 일괄보수를 실시하는 유지관리가 바람직하다.
- 박락은 접속부 다짐미흡, 장기공용에 따른 중차량의 충격하중에 의한 손상으로 판단되며, 기 점검과 비교시 진전은 미미한 상태로 주의관찰이 필요한 상태이다.

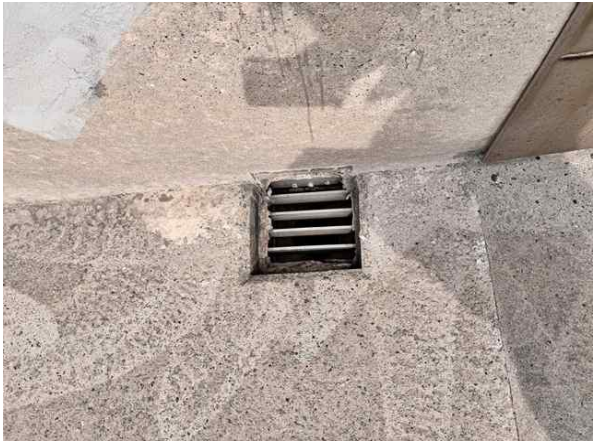
| 손상현황 | • S1 배수구 막힘 정비 | 손상현황 | • A2 배수로 파손 보수 |

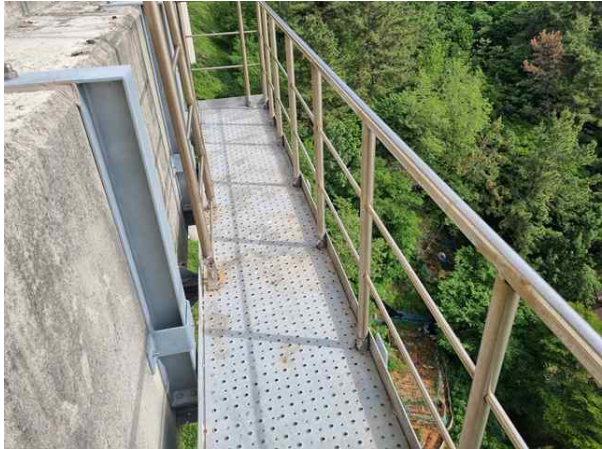
| 손상현황 | • P5 점검로 상태양호 | 손상현황 | • P5 점검로 상태양호 |
