## 16. 대운천교(울산)

### 16.1 시설물의 개요

본 시설물은 울산광역시 울주군 온양읍 운화리 산 137-1에 위치한 교량으로 총 연장 315.0m, 폭 15.75m로 시공되어 있다.

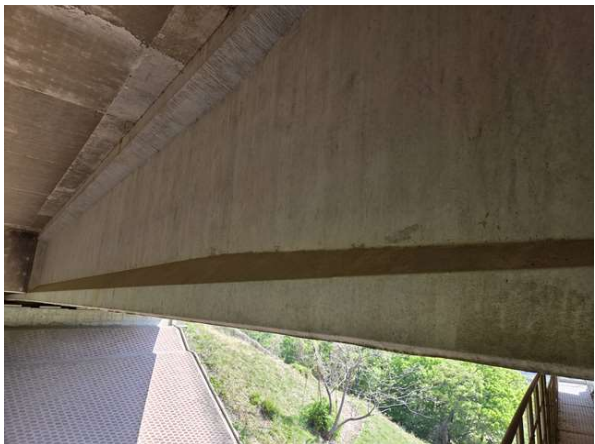
| 손상현황 | • S8-G3 상태양호 | 손상현황 | • S9-G2 상태양호 |

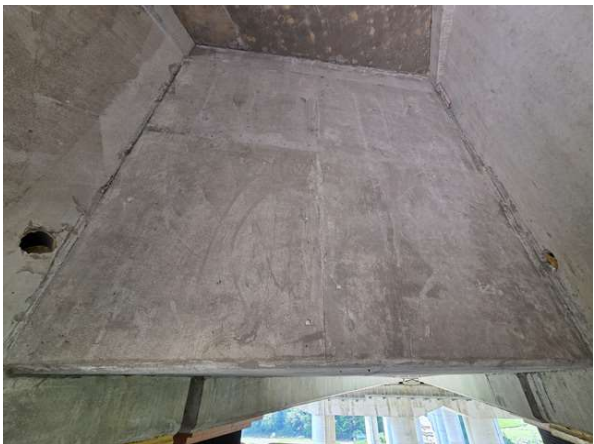
| 손상현황 | • S4 상태양호 | 손상현황 | • S9 상태양호 |

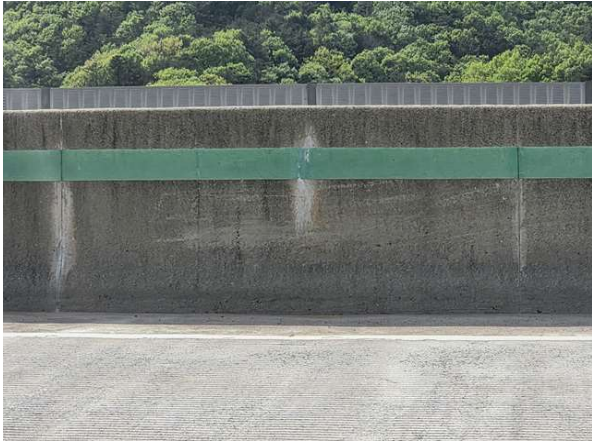
| 손상현황 | • S1 균열(0.3mm미만) | 손상현황 | • S2 중분대 표면오염(2.0m×0.5m) |
| 원 인 | • 건조수축, 거푸집 조기탈거 등 | 원 인 | • 외기노출, 공용기간증가 등 |

| 조치방안 | • 표면처리 | 조치방안 | • 표면처리 |

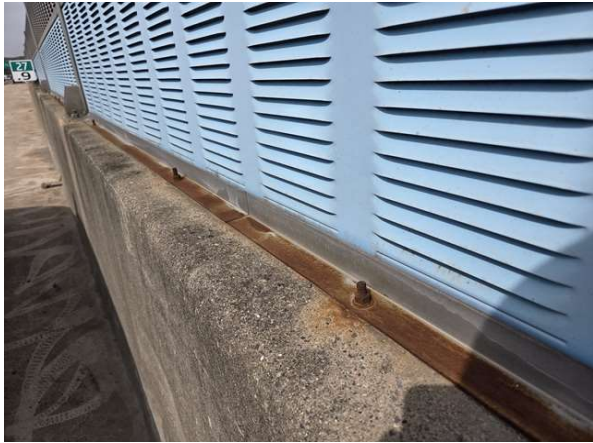
| 손상현황 | • S5 중분대 백태(0.3m×1.5m) | 손상현황 | • S5 방음벽 고정대 볼트부식 |
| 원 인 | • 손상부 우수유입, 습기흡착 등 | 원 인 | • 공용기간 증가, 외기노출, 장기공용 등 |

| 조치방안 | • 표면처리 | 조치방안 | • 주의관찰 |

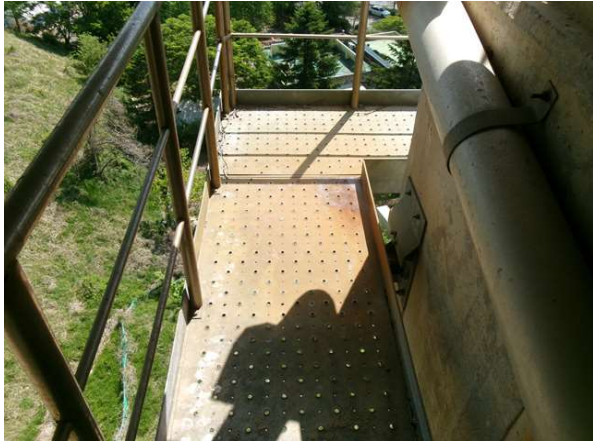
| 손상현황 | • P7 점검로 발판부식 | 손상현황 | • P7 점검로 발판부식 |
| 원 인 | • 외부 우수유입, 공용기간 증가, 열화 등 | 원 인 | • 외부 우수유입, 공용기간 증가, 열화 등 |

| 조치방안 | • 교체 | 조치방안 | • 교체 |

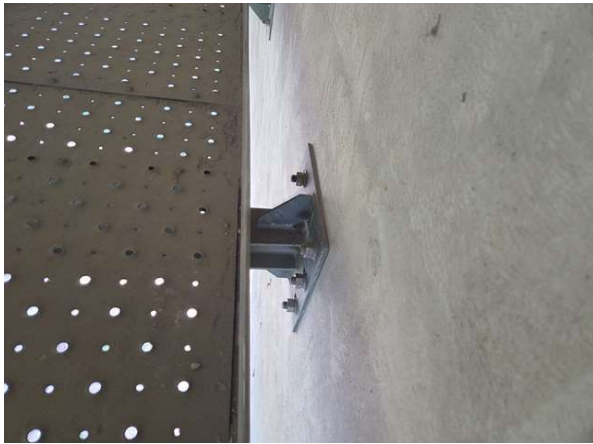
| 손상현황 | • P1 점검시설 상태양호 | 손상현황 | • P2 점검시설 볼트체결 상태양호 |

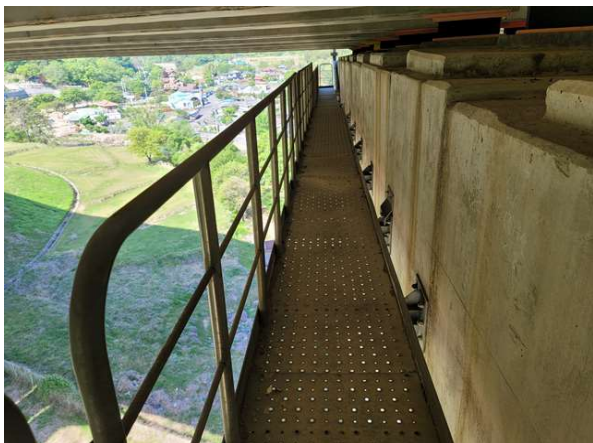
| 손상현황 | • P3 점검시설 볼트체결 상태양호 | 손상현황 | • P3 점검시설 상태양호 |

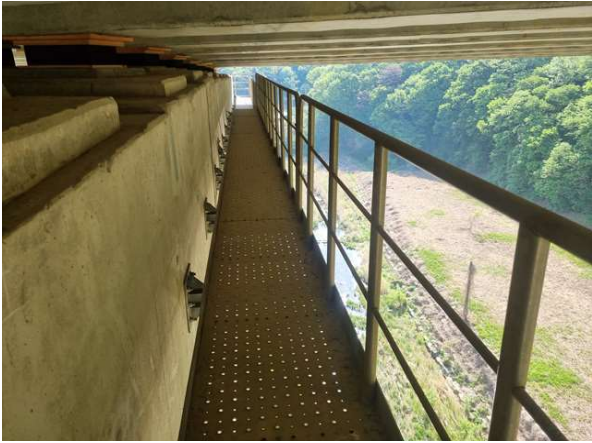
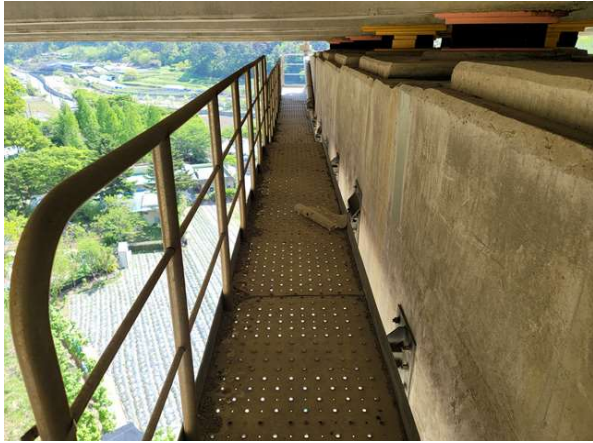
| 손상현황 | • P4 점검시설 상태양호 | 손상현황 | • P6 점검시설 상태양호 |

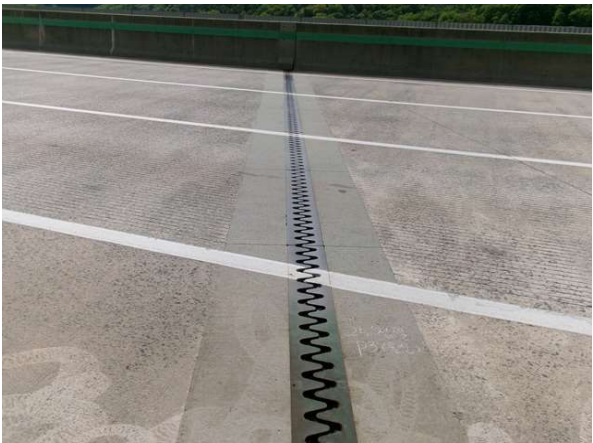
| 신축이음 상태양호 | |
