## 17. 두현교(부산)

### 17.1 시설물의 개요

본 시설물은 울산광역시 울주군 청량읍 울리 104-42에 위치한 교량으로 총 연장 280.0m, 폭 15.75m로 시공되어 있다.

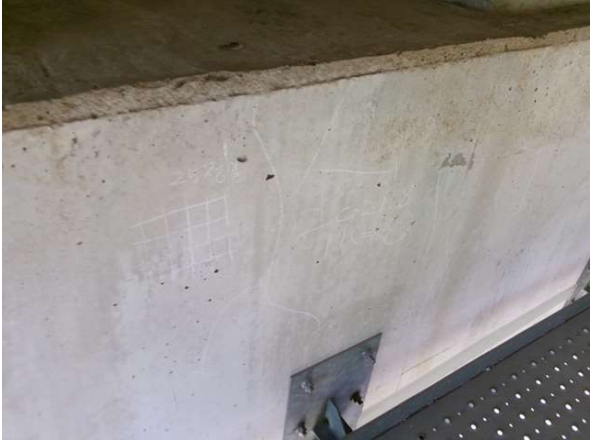
| 손상현황 | • P1 코핑부 균열(0.3mm미만) | 손상현황 | • P2 코핑부 균열(0.3mm미만) |
| 원 인 | • 건조수축, 거푸집 조기탈거 등 | 원 인 | • 건조수축, 거푸집 조기탈거 등 |

| 조치방안 | • 표면처리 | 조치방안 | • 표면처리 |

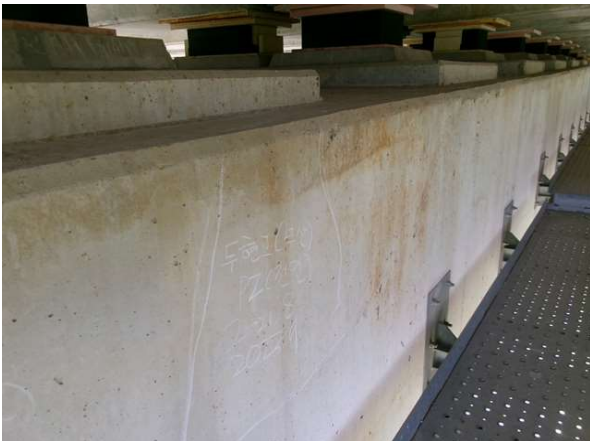
| 손상현황 | • P2 코핑부 망상균열(12.0m×1.0m) | 손상현황 | • P2 코핑부 균열(0.3mm미만) |
| 원 인 | • 건조수축, 거푸집 조기탈거 등 | 원 인 | • 건조수축, 거푸집 조기탈거 등 |

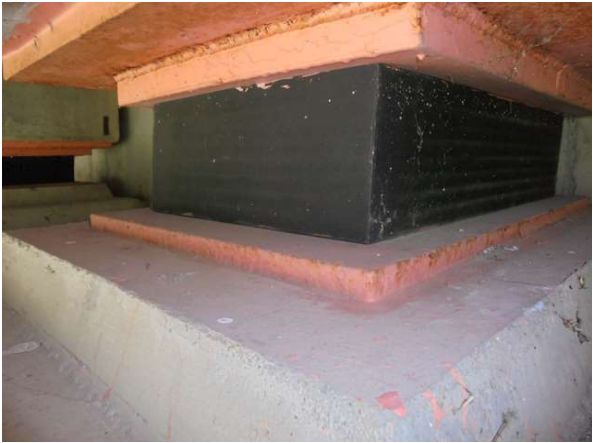
| 손상현황 | • A2-SH7 고무패드 들뜸 | 손상현황 | • A2-SH4 고무패드 밀림 |
| 원 인 | • 시공오류 및 마찰력부족 등 | 원 인 | • 시공오류 및 마찰력부족 등 |

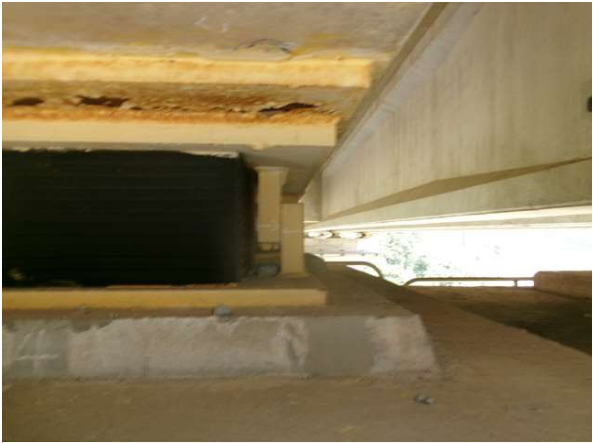
| 손상현황 | • P5-SH4(A1) 스톱퍼 밀착 | 손상현황 | • P5-SH7(A1) 받침콘크리트 균열(0.3mm미만) |
| 원 인 | • 시공오류 등 | 원 인 | • 거푸집 조기탈거, 다짐미흡 등 |

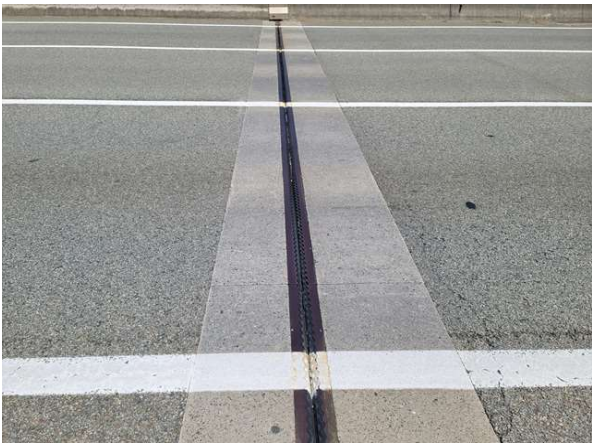
| 손상현황 | • A1 고무재 파손(L=15.0m) | 손상현황 | • A1 고무재 파손(L=15.0m) |
| 원 인 | • 공용기간 증가, 열화 등 | 원 인 | • 공용기간 증가, 열화 등 |

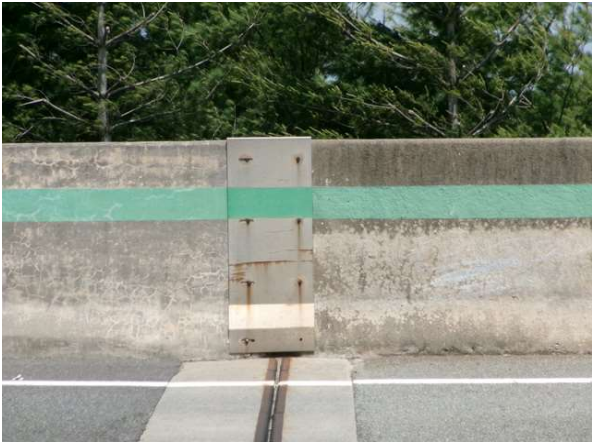
| 손상현황 | • A2 차수판 변형 | 손상현황 | • A2 후타재 균열 (0.3mm미만) |
| 원 인 | • 외부충격 등 | 원 인 | • 건조수축, 다짐불량 등 |

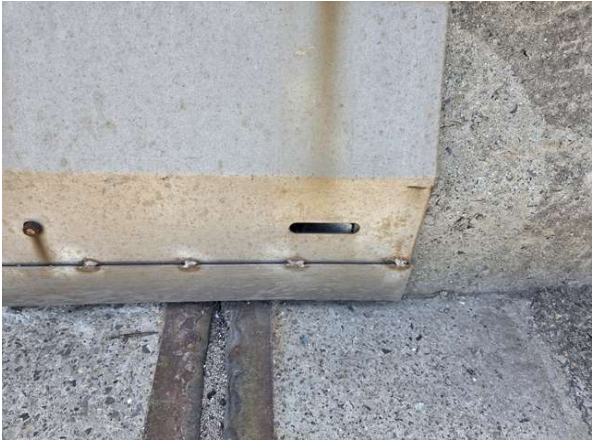
| 손상현황 | • P3 차수판 볼트탈락 | 손상현황 | • P3 신축이음 하부 누수(L=15.0m) |
| 원 인 | • 공용기간 증가, 차량 반복통행 진동 등 | 원 인 | • 공용기간 증가, 고무재 파손 등 |

| 조치방안 | • 정비 | 조치방안 | • 유도배수관 설치 |

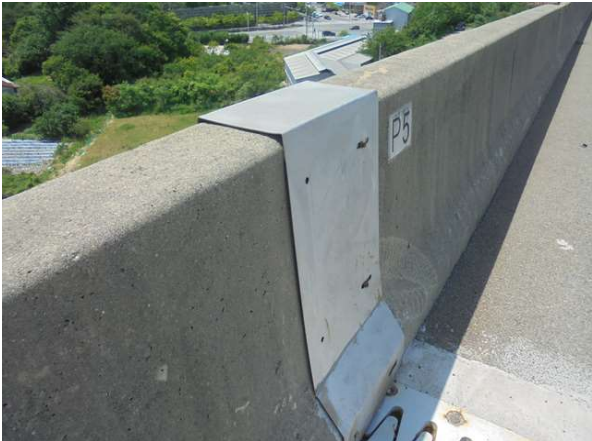
| 손상현황 | • P5 차수판 볼트탈락 | 손상현황 | • P5 유간 토사퇴적(L=3.3m) |
| 원 인 | • 공용기간 증가, 차량 반복통행 진동 등 | 원 인 | • 비산먼지 퇴적, 공용기간 증가 등 |

| 조치방안 | • 정비 | 조치방안 | • 정비 |

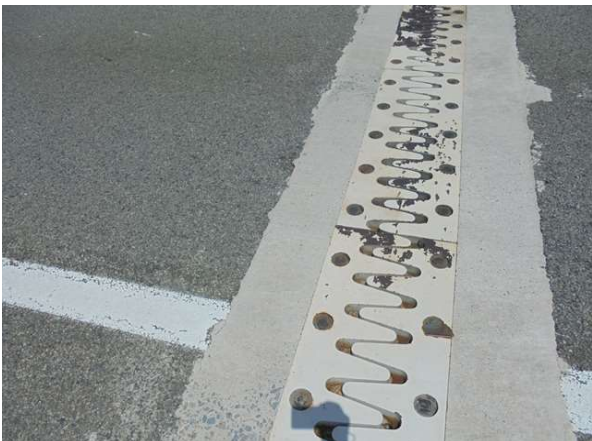
| 손상현황 | • P5 후타재 균열(0.3mm미만) | 손상현황 | • P5 신축이음 교체현황 |
| 원 인 | • 건조수축, 다짐불량 등 | 원 인 | • - |

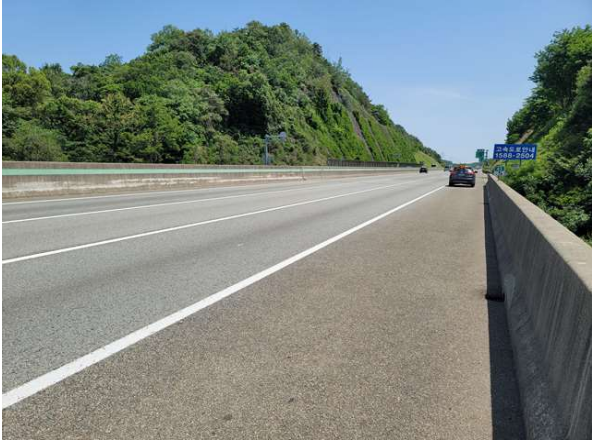
| 손상현황 | • S1 상태양호 | 손상현황 | • S2 상태양호 |

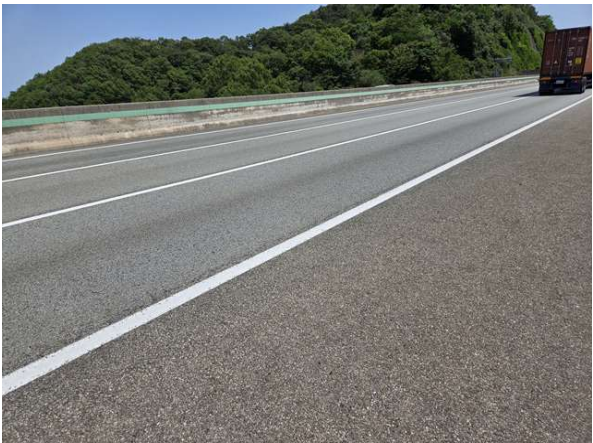
| 손상현황 | • S3 상태양호 | 손상현황 | • S4 상태양호 |

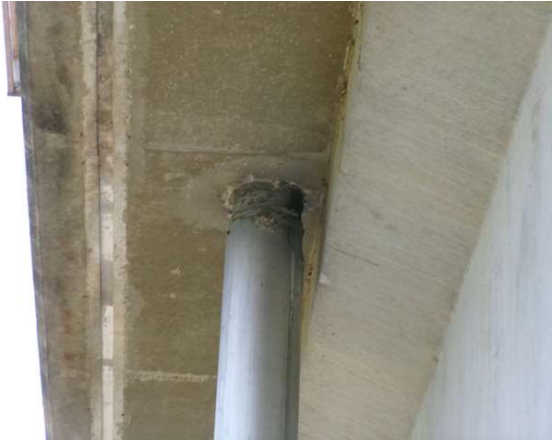
| 손상현황 | • S3 배수관 볼트체결 불량 | 손상현황 | • S3 유도배수관 위치불량 |
| 원 인 | • 공용기간 증가, 시공미흡 등 | 원 인 | • 시공미흡 등 |

| 조치방안 | • 정비 | 조치방안 | • 정비 |

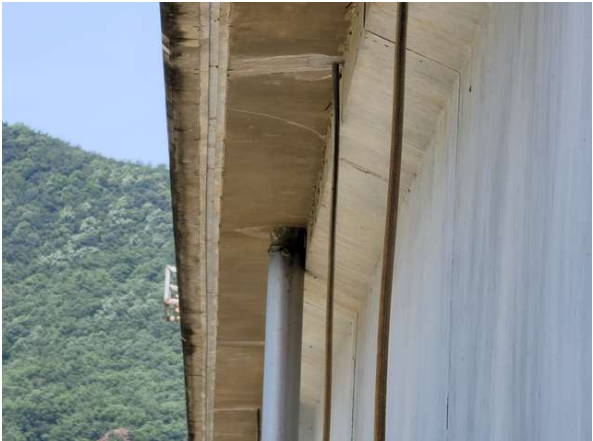
| 손상현황 | • S4 배수관 볼트체결 불량 | 손상현황 | • S4 유도배수관 누수 |
| 원 인 | • 공용기간 증가, 시공미흡 등 | 원 인 | • 시공미흡, 열화 등 |

| 조치방안 | • 정비 | 조치방안 | • 정비 |

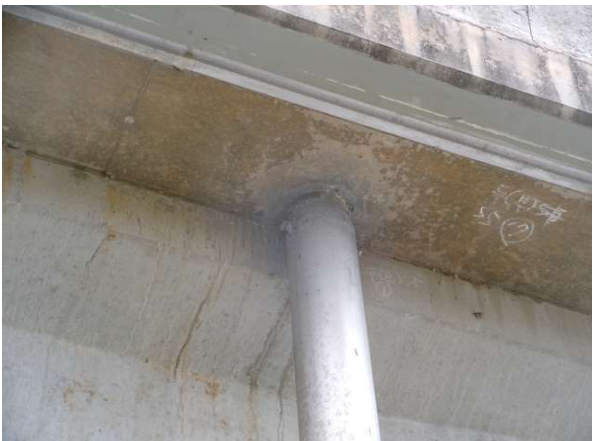
| 손상현황 | • S5 배수관 볼트체결 불량 -보수- | 손상현황 | • S5 집수구 막힘 |
| 원 인 | • - | 원 인 | • 공용기간 증가, 비산먼지 퇴적 등 |

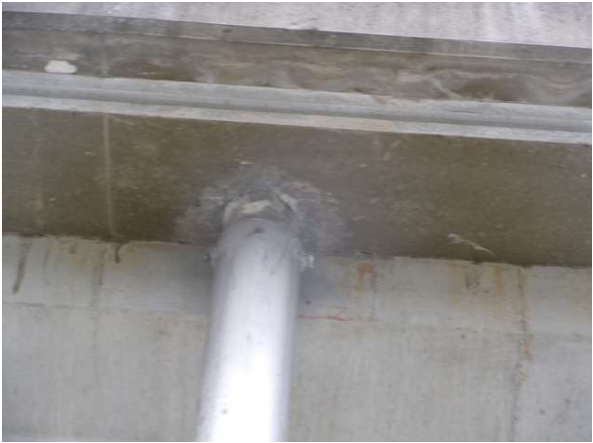
| 손상현황 | • S5 배수관 볼트체결 불량 -보수- | 손상현황 | • S5 배수관 볼트체결 불량 -보수- |
| 원 인 | • - | 원 인 | • - |

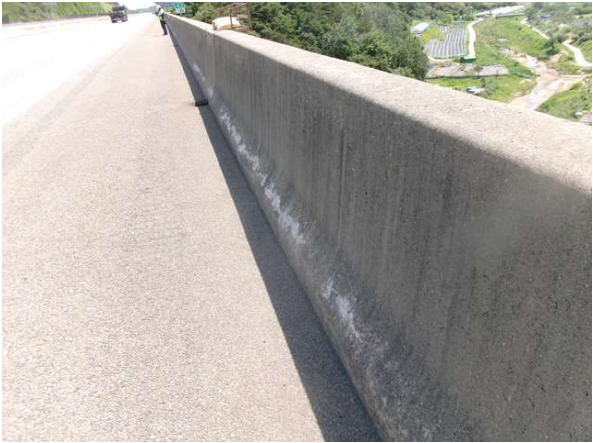
| 손상현황 | • S4 균열(0.3mm미만) | 손상현황 | • S6 중분대 균열부백태(0.25m×1.0m) |
| 원 인 | • 건조수축, 거푸집 조기탈거 등 | 원 인 | • 손상부 습기흡착 및 우수유입등 |

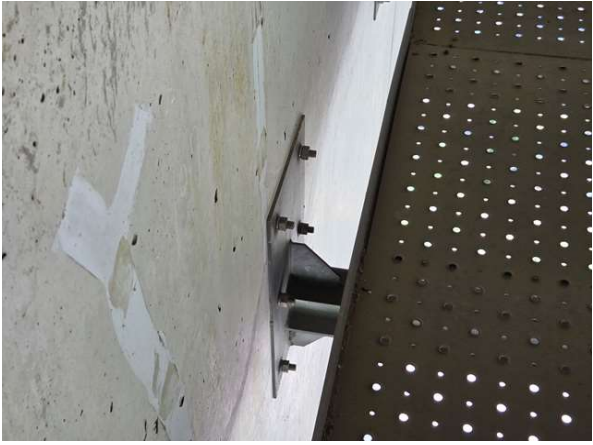
| 손상현황 | • P6 볼트체결 현황 | 손상현황 | • P7 볼트체결 현황 |

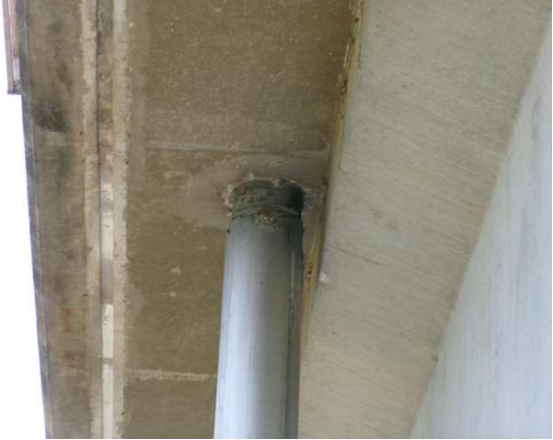
| <p>배수시설 S3 볼트체결 불량(경미)</p> | <p>배수시설 S4 볼트체결 불량(경미)</p> |

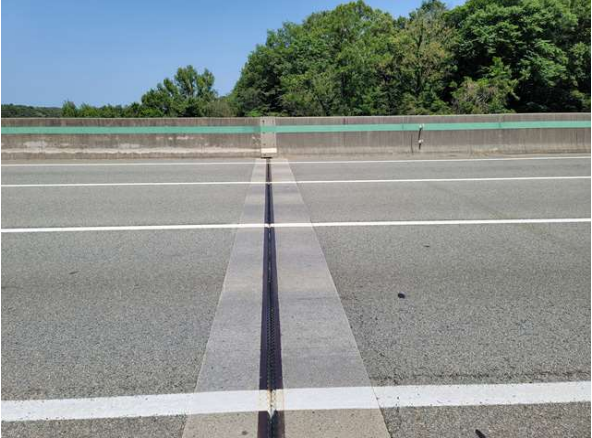
| <p>신축이음 상태양호</p> | |

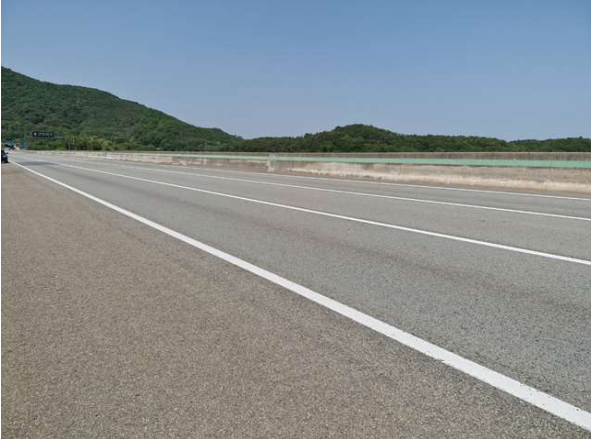
| <p>교면포장 상태양호</p> | <p>배수시설 S5 집수구 막힘(경미)</p> |
