## 19. 만화교(부산)

### 19.1 시설물의 개요

본 시설물은 부산광역시 기장군 기장읍에 위치한 교량으로 총 연장 310.0m, 폭 16.2m로 시공되어 있다.

【표 19.1.1】 만화교(부산) 일반사항

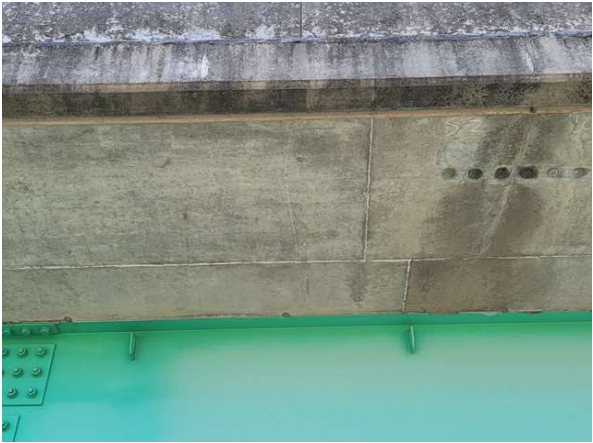
| 손상현황 | • S2 균열(0.3mm미만) | 손상현황 | • S2 균열(0.3mm미만) |
| 원 인 | • 거푸집 조기탈거, 건조수축 등 | 원 인 | • 거푸집 조기탈거, 건조수축 등 |

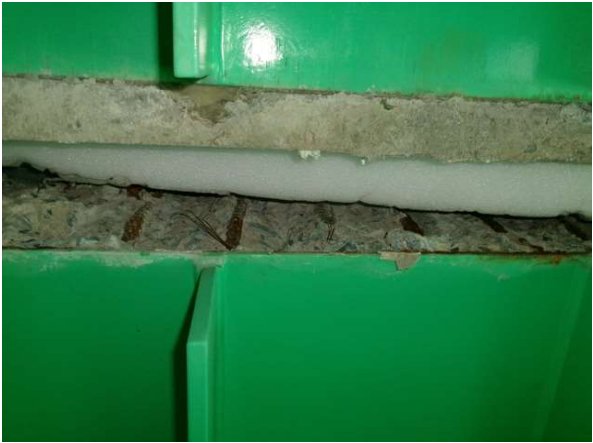
| 손상현황 | • S4 철근노출(9.0m×0.4m) | 손상현황 | • S4 철근노출(9.0m×0.4m) |
| 원 인 | • 시공미흡, 피복두께 부족 등 | 원 인 | • 시공미흡, 피복두께 부족 등 |

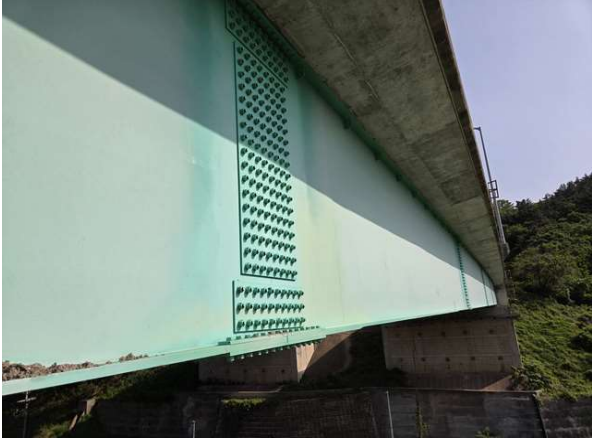
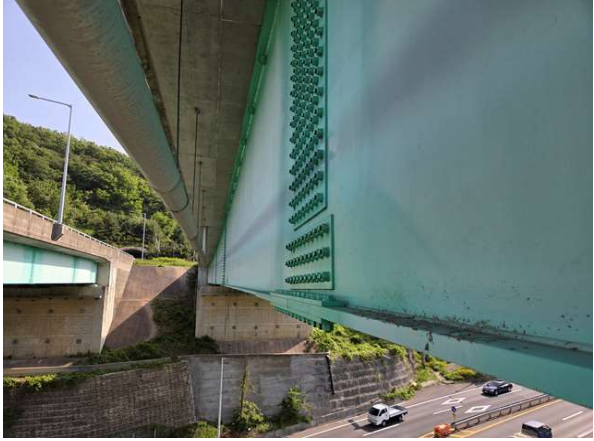
| 손상현황 | • 거더외부 S1-G1 도장열화(60.0×2.3) | 손상현황 | • 거더외부 S1-G3 도장열화(60.0×2.3) |
| 원 인 | • 공용기간 증가, 외기영향, 열화 등 | 원 인 | • 공용기간 증가, 외기영향, 열화 등 |

| 조치방안 | • 재도장 | 조치방안 | • 재도장 |

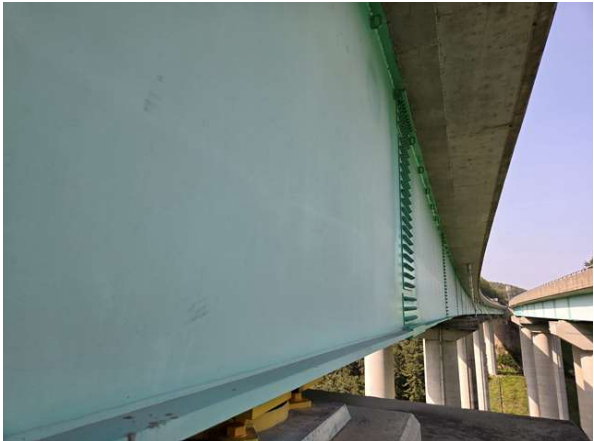
| 손상현황 | • 거더외부 S2-G1 도장열화(50.0×2.3) | 손상현황 | • 거더외부 S2-G3 도장열화(50.0×2.3) |
| 원 인 | • 공용기간 증가, 외기영향, 열화 등 | 원 인 | • 공용기간 증가, 외기영향, 열화 등 |

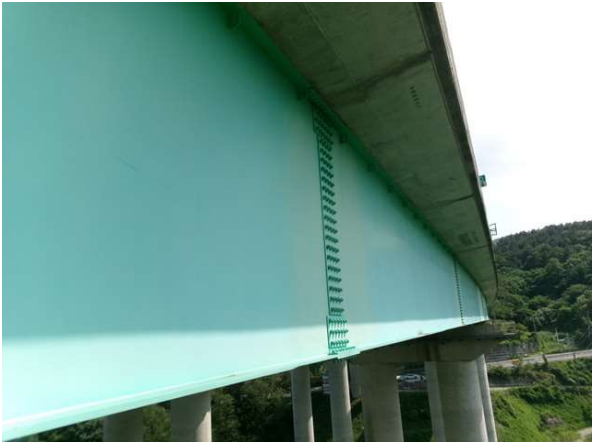
| 손상현황 | • 거더외부 S4-G1 도장열화(50.0×2.3) | 손상현황 | • 거더외부 S4-G3 도장열화(50.0×2.3) |
| 원 인 | • 공용기간 증가, 외기영향, 열화 등 | 원 인 | • 공용기간 증가, 외기영향, 열화 등 |

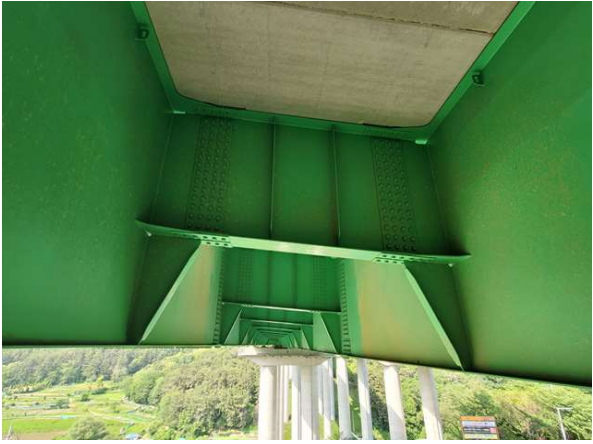
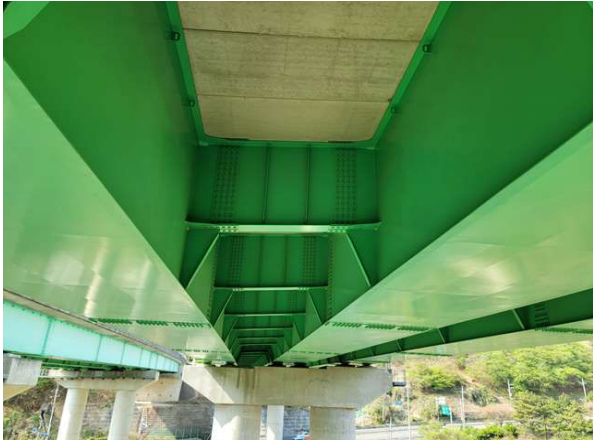
| 손상현황 | • S1 상태양호 | 손상현황 | • S2 상태양호 |

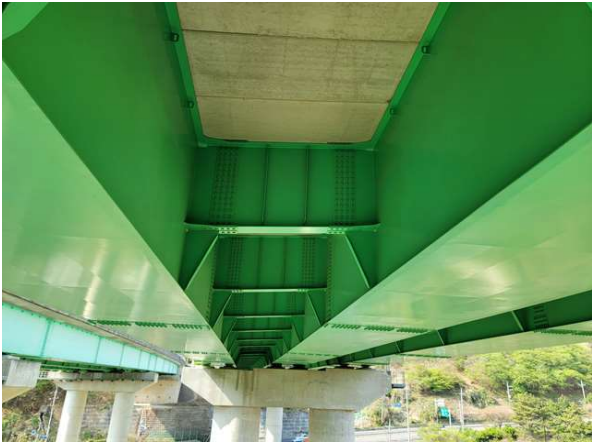
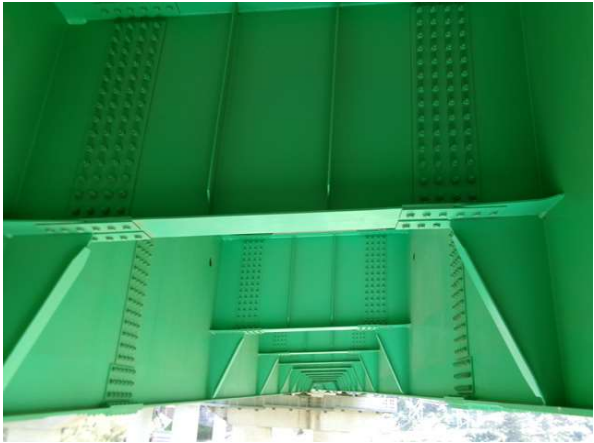
| 손상현황 | • S3 상태양호 | 손상현황 | • S4 상태양호 |

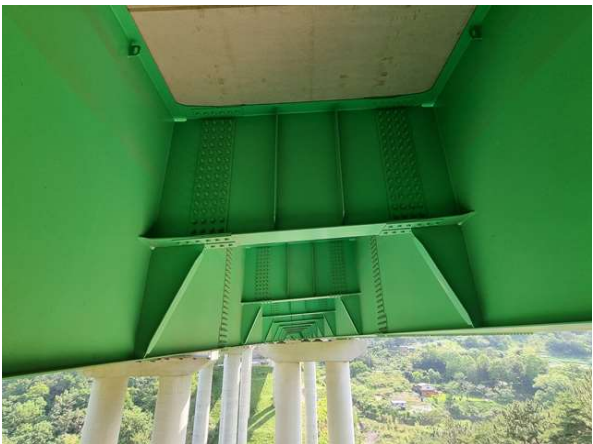
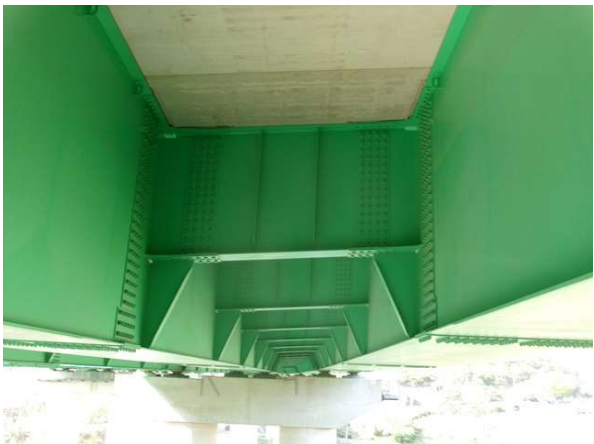
| 손상현황 | • S5 상태양호 | 손상현황 | • S6 상태양호 |

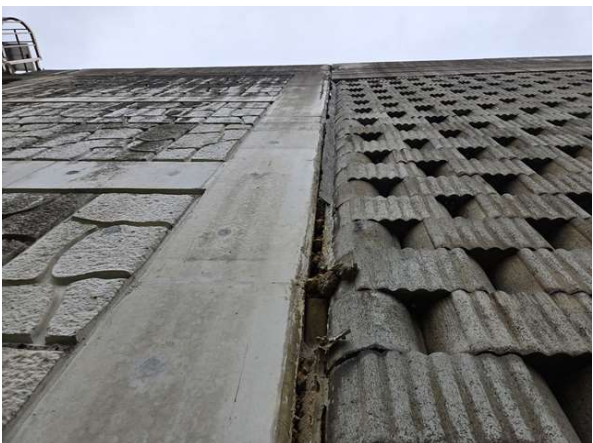
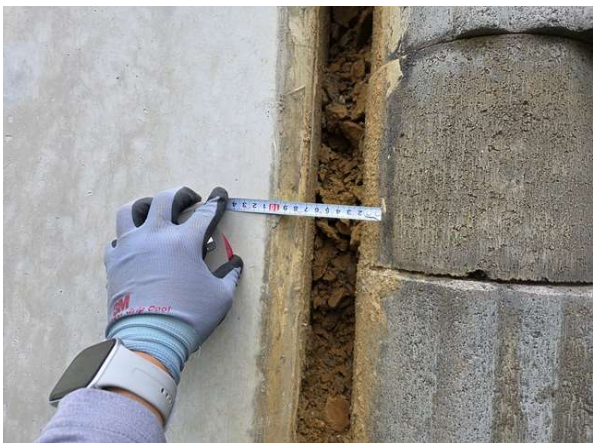
| 손상현황 | • A1 이격(L=1.0m, T=70mm) | 손상현황 | • A1 이격(L=1.0m, T=70mm) |
| 원 인 | • 시공초기 지반안정침하, 이전<br>측방유동이력 등 | 원 인 | • 시공초기 지반안정침하, 이전<br>측방유동이력 등 |

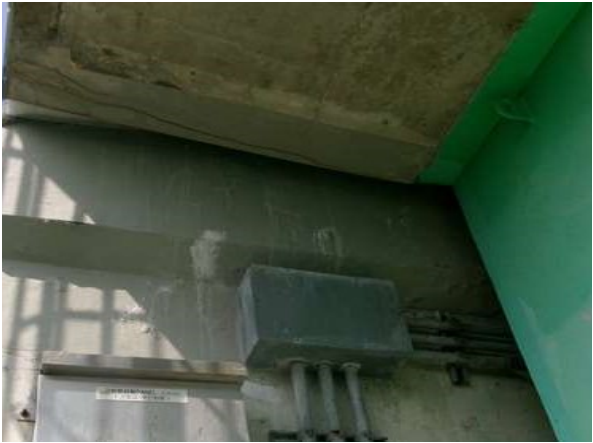
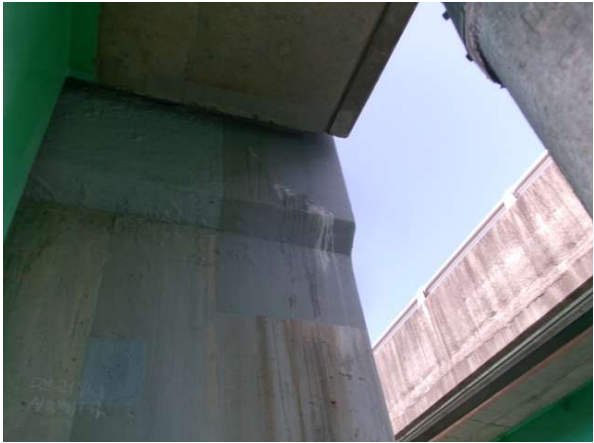
| 손상현황 | • A2 백태(0.1m×1.0m) | 손상현황 | • A2 백태(0.2m×1.5m) |
| 원 인 | • 손상부 습기흡착 등 | 원 인 | • 손상부 습기흡착 등 |

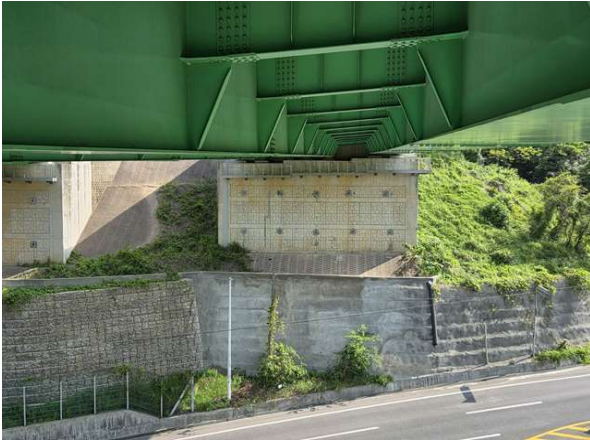
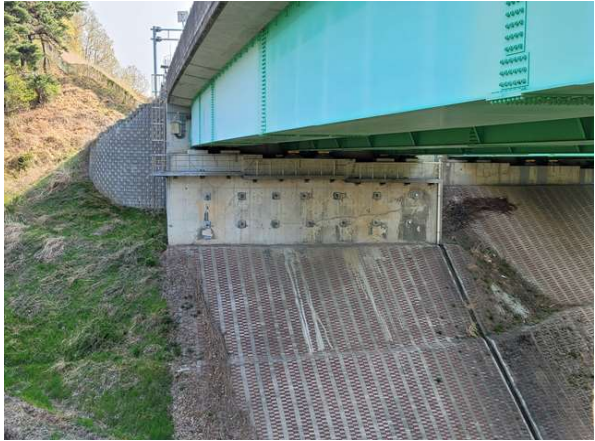
| 손상현황 | • A1 주변 상태현황 | 손상현황 | • A2 주변 상태현황 |

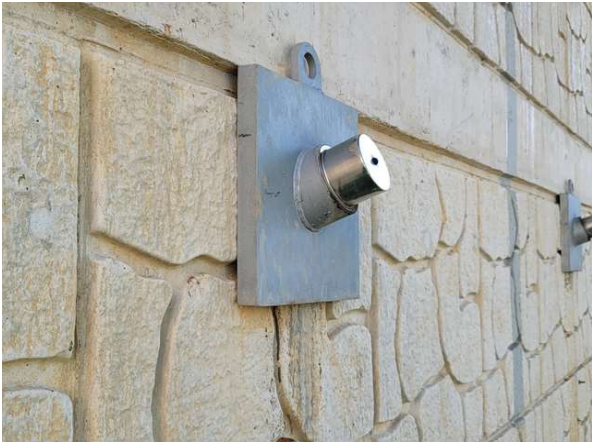
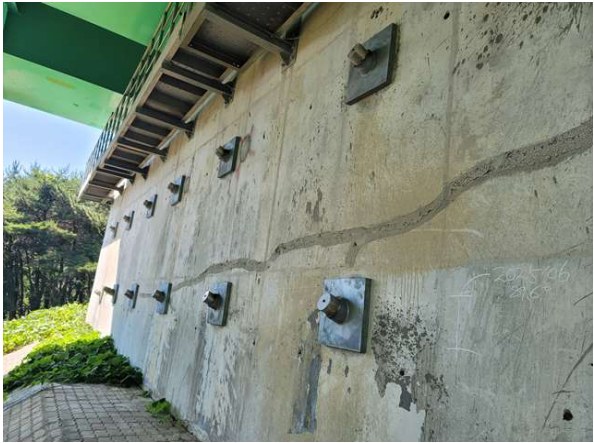
| 손상현황 | • A1 어스앵커 보강 현황 | 손상현황 | • A2 어스앵커 보강 현황 |

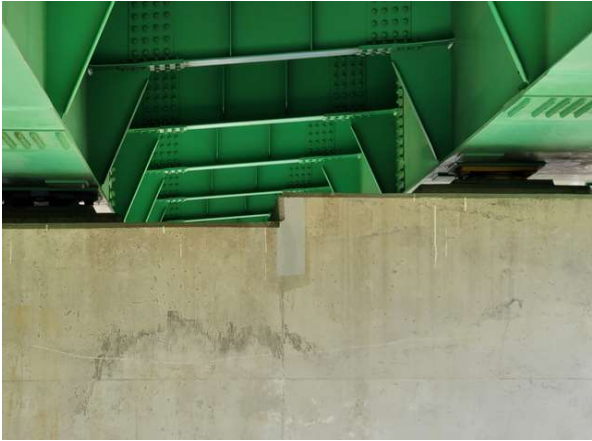
| 손상현황 | • P2 코핑부 균열(0.3mm미만) -보수- | 손상현황 | • P2 코핑부 보수부 들뜸(0.1m×0.1m) |
| 원 인 | • - | 원 인 | • 보수미흡, 열화 등 |

| 조치방안 | • - | 조치방안 | • 단면보수 |

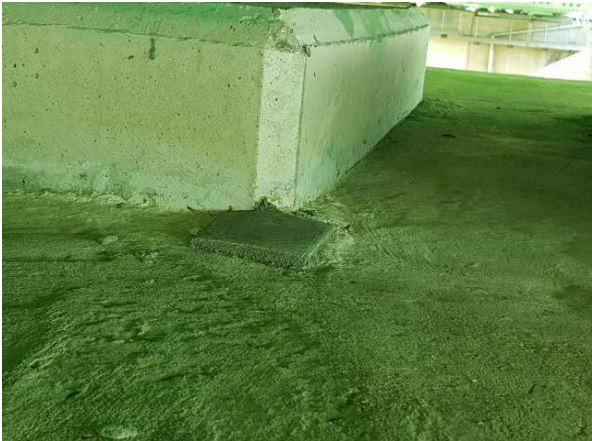
| 손상현황 | • P2 코핑부 철근노출 -보수- | 손상현황 | • P3 코핑부 보수부 박리(0.2m×0.2m) |
| 원 인 | • - | 원 인 | • 보수미흡 등 |

| 조치방안 | • - | 조치방안 | • 단면보수 |

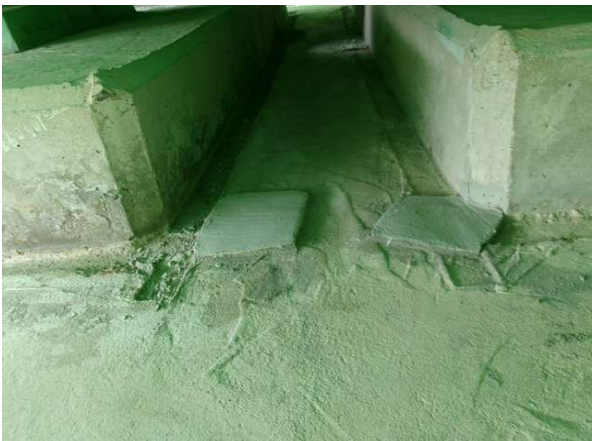
| 손상현황 | • P3 코핑부 철근노출 -보수- | 손상현황 | • P3 코핑부 체수(0.4m×2.0m) |

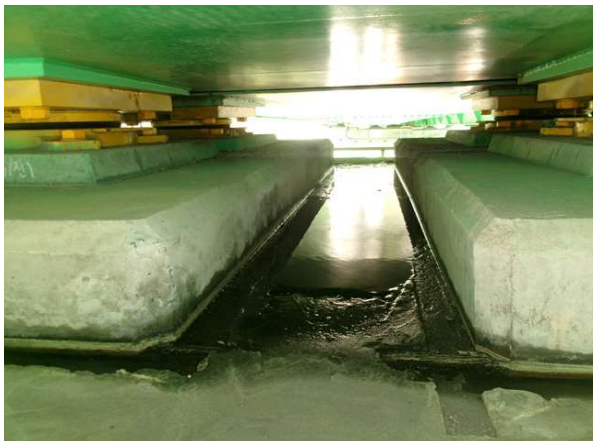
| 원 인 | • - | 원 인 | • 신축이음 하부 우수유입 등 |

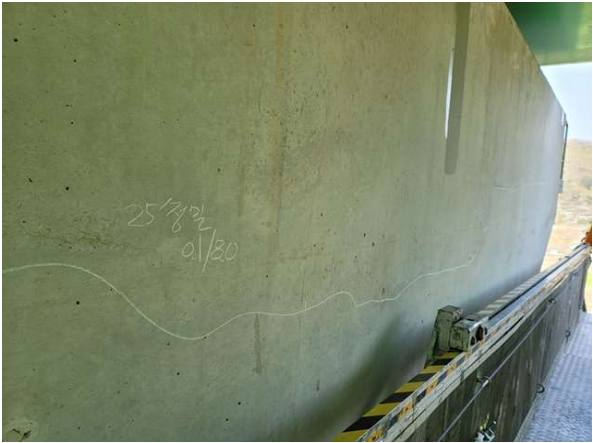
| 손상현황 | • P4 코핑부 균열(0.3mm미만) | 손상현황 | • P4 코핑부 균열(0.3mm미만) |
| 원 인 | • 건조수축, 거푸집 조기탈거 등 | 원 인 | • 건조수축, 거푸집 조기탈거 등 |

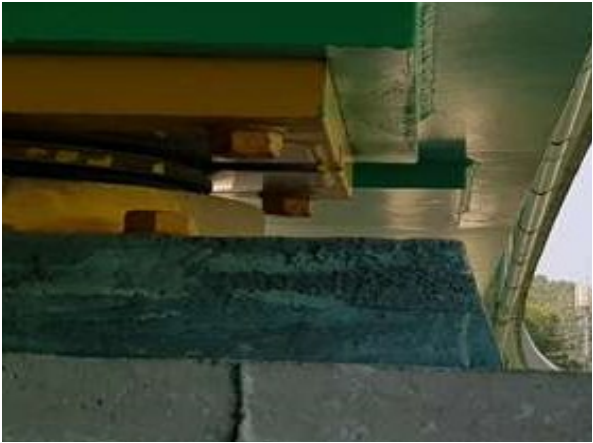
| 손상현황 | • P2-SH6 볼트부식 | 손상현황 | • P3-SH2(A2) 층분리(0.2m×0.2m) |
| 원 인 | • 공용기간 증가, 도장미흡부 습기흡착 등 | 원 인 | • 다짐미흡, 손상부 우수유입 등 |

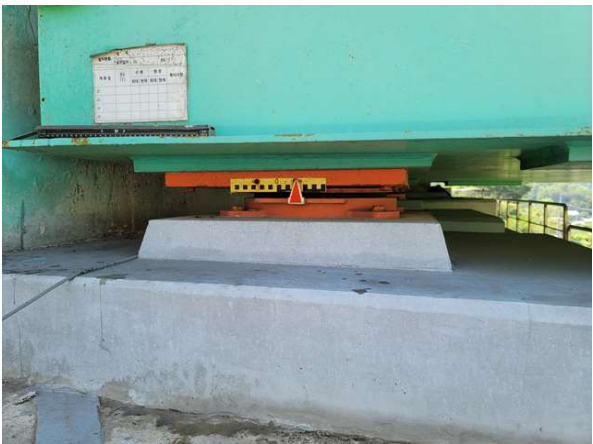
| 손상현황 | • A1-SH1 상태양호 | 손상현황 | • A2-SH2 상태양호 |

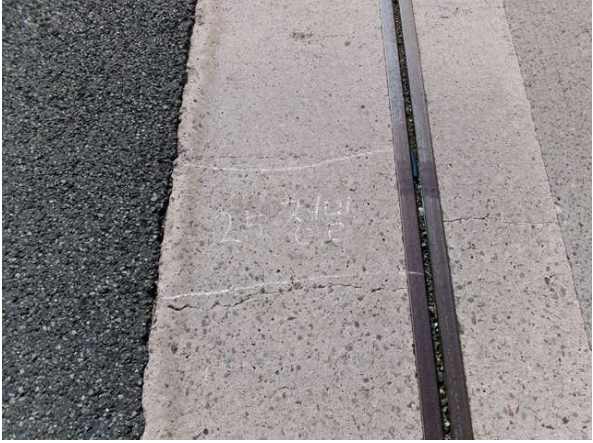
| 손상현황 | • A2 후타재 균열(0.3mm미만) | 손상현황 | • A2 유간 토사퇴적(L=14.0m) |
| 원 인 | • 건조수축, 다짐불량 등 | 원 인 | • 공용기간 증가, 비산먼지 퇴적 등 |

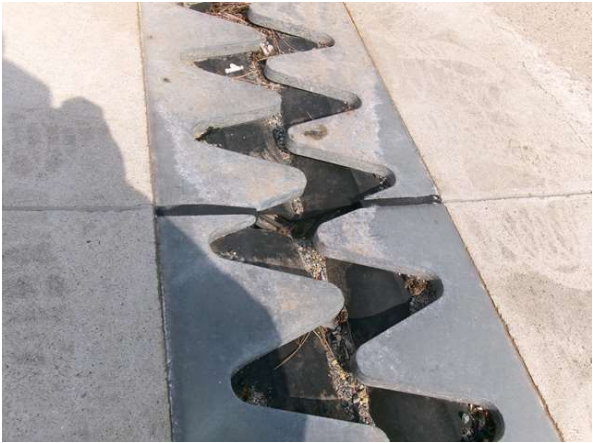
| 손상현황 | • P3 고무재 파손(L=0.2m) | 손상현황 | • P3 유간 토사퇴적(L=1.5m) |
| 원 인 | • 공용기간 증가, 열화. 이물질퇴적 등 | 원 인 | • 공용기간 증가, 비산먼지 퇴적 등 |

- 조사된 고무재 파손의 경우 공용기간 증가, 열화, 비산먼지 축적 등 복합적인 원인에 의한 손상으로 우천시 손상부로 우수가 유입되어 바닥판하면, 거더, 교량받침 등 타 부재의 2차손상 발생을 방지하기 위하여 유도배수관설치 등의 조치를 취하는 것이 바람직하다고 판단된다.

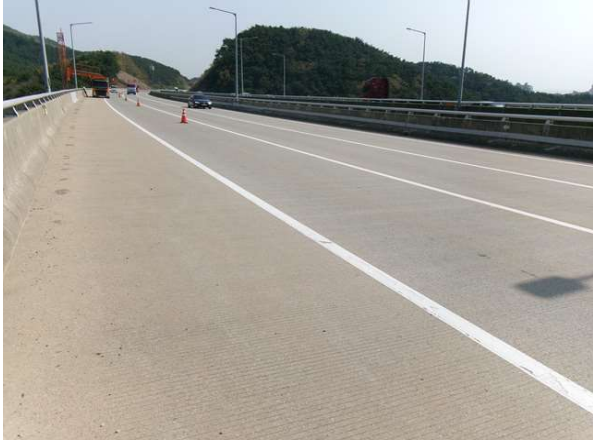
| 손상현황 | • S4 LMC패임 (0.1m×0.2m) | 손상현황 | • S1 상태현황 |
| 원 인 | • 공용기간 증가, 반복윤하중 등 | 원 인 | • - |

| 조치방안 | • 단면보수 | 조치방안 | • - |

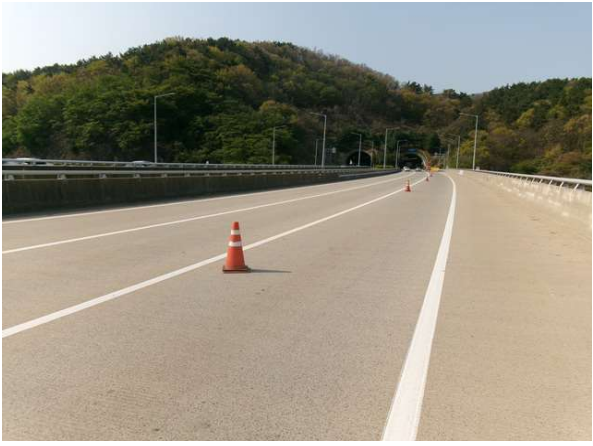
| 손상현황 | • S2 상태현황 | 손상현황 | • S6 상태현황 |

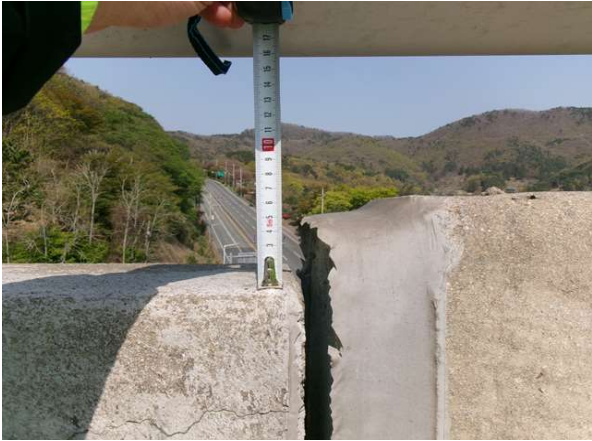
| 손상현황 | • S1 접속부 이격(L=1.0m) | 손상현황 | • S1 균열(0.3mm미만) |
| 원 인 | • 시공초기 지반안정 침하 등 | 원 인 | • 건조수축 및 거푸집 조기탈거 등 |

| 조치방안 | • 주의관찰 | 조치방안 | • 표면처리 |

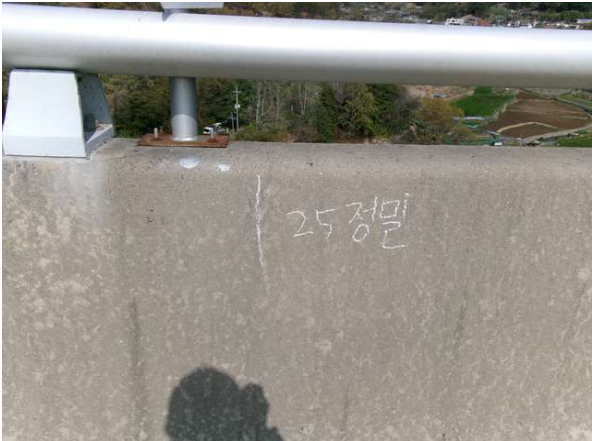
| 손상현황 | • S2 균열(0.3mm미만) | 손상현황 | • S2 균열(0.3mm미만) |
| 원 인 | • 건조수축 및 거푸집 조기탈거 등 | 원 인 | • 건조수축 및 거푸집 조기탈거 등 |

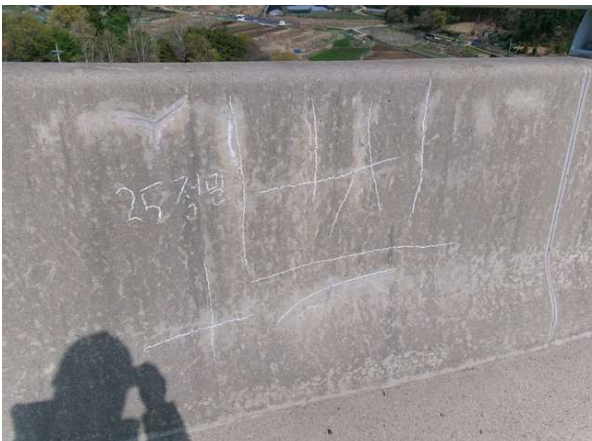
| 손상현황 | • S2 망상균열(1.0m×1.0m) | 손상현황 | • S3 균열(0.3mm미만) |
| 원 인 | • 건조수축 및 거푸집 조기탈거 등 | 원 인 | • 건조수축 및 거푸집 조기탈거 등 |

| 조치방안 | • 표면처리 | 조치방안 | • 표면처리 |

- 방호벽 및 중분대에서 조사된 균열(0.3mm미만), 망상균열의 경우 거푸집 조기탈거, 건조수축 등에 의한 손상으로 판단되며, 내구성 확보 차원의 표면처리 등 적절한 보수를 실시하는 것이 바람직할 것으로 사료된다.
- 조사된 표면열화의 경우 공용기간 증가, 외기노출, 열화 등에 의한 손상으로 판단되며, 내구성 확보 차원의 단면보수 등 적절한 보수를 실시하는 것이 바람직할 것으로 사료된다.
- 조사된 난간변형의 경우 외부충격에 의한 손상으로 난간으로서의 기능을 아직 보유하고 있는 것으로 확인되어 즉각적인 보수를 실시하기 보다는 주기적인 점검을 통한 유지관리를 실시하고 추후 추가적인 손상의 발생시 정비 등의 보수를 실시하는 것이 바람직할 것으로 사료된다.
- 조사된 이격의 경우 다짐미흡으로 인한 시공초기 침하 등 복합적인 원인에 의한 손상으로 판단되며, 추가적인 손상의 진전은 확인되지 않아 즉각적인 보수를 실시하기 보다는 주기적인 점검을 통한 손상의 진전여부를 확인하는 유지관리를 실시하는 것이 바람직하다고 판단된다.

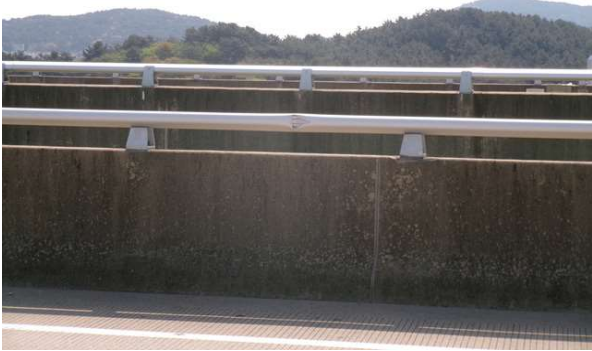
| 손상현황 | • S3 중분대 난간 변형(L=0.4m) | 손상현황 | • S4 균열(0.3mm미만) |
| 원 인 | • 외부충격 등 | 원 인 | • 거푸집 조기탈거, 건조수축 등 |

| 조치방안 | • 주의관찰 | 조치방안 | • 표면처리 |

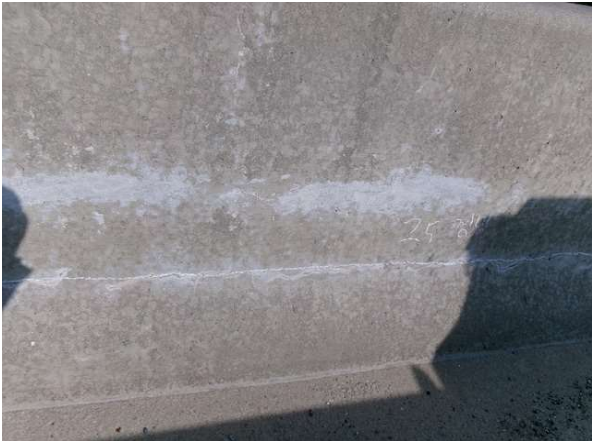
| 손상현황 | • S5 균열(0.3mm미만) | 손상현황 | • S6 균열(0.3mm미만) |
| 원 인 | • 거푸집 조기탈거, 건조수축 등 | 원 인 | • 거푸집 조기탈거, 건조수축 등 |

| 조치방안 | • 표면처리 | 조치방안 | • 표면처리 |

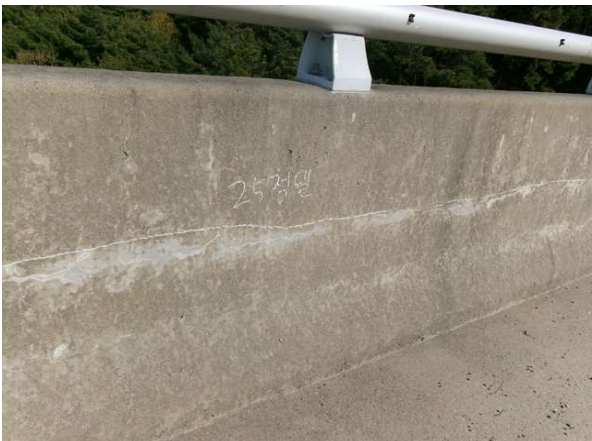
| 손상현황 | • S6 균열(0.3mm미만) | 손상현황 | • S6 균열(0.3mm미만) |
| 원 인 | • 거푸집 조기탈거, 건조수축 등 | 원 인 | • 거푸집 조기탈거, 건조수축 등 |

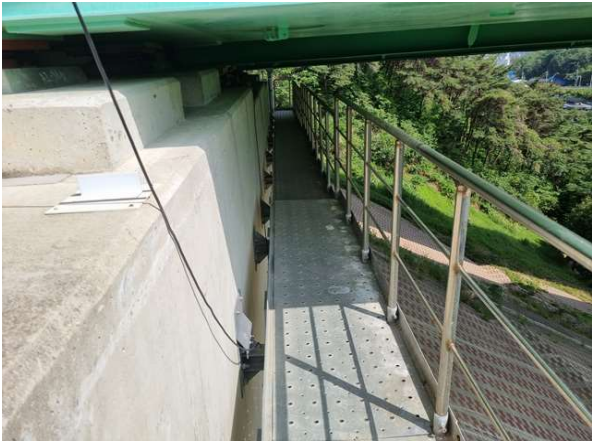
| 손상현황 | • A2 점검로 상태현황 | 손상현황 | • P1 점검로 볼트 상태현황 |

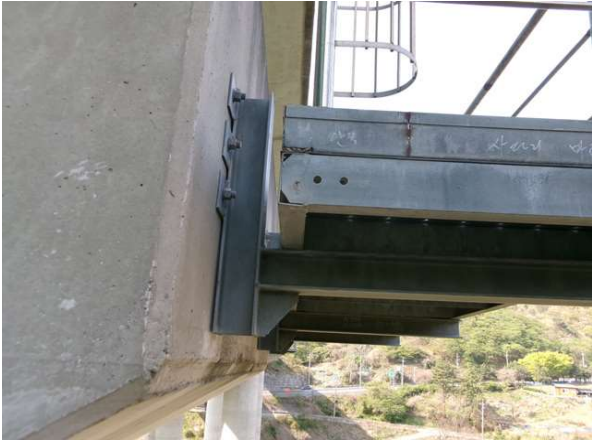
| 손상현황 | • P4 점검로 볼트 상태현황 | 손상현황 | • P5 점검로 난간 상태현황 |

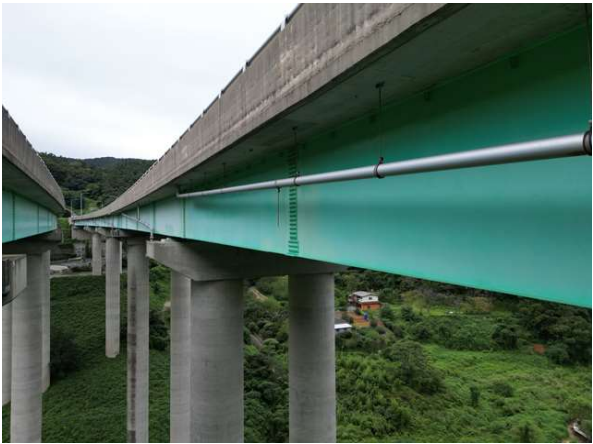
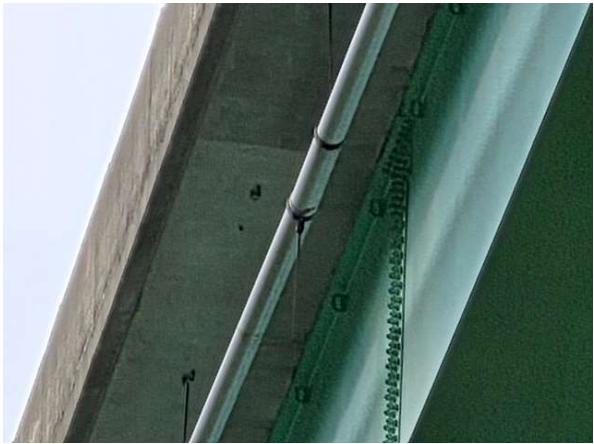
- 본 과업대상 만화교(부산)은 시점부 인접구간으로 기장2터널이 위치하고 있으며, S1(국도14호선) 및 S6(배산로 19번길)은 도로를 횡단하는 교량이다.
- 중대시민재해를 유발할 수 있는 위험요소로 낙하물, 교량접속부 파손, 포장불량, 배수시설 기능저하 등 항목이 해당된다.
- 공중이용시설 10대 위험요소 중 교량에 해당하는 항목에 대한 점검결과, 배수시설에서 배수관 고정대 탈락(S2)이 조사되었으나, 통행차량 및 통행인 이용하지 않는 나대지로 중대시민재해 사고가 우려되는 이상징후는 발견되지 않아 중대한 결함은 없는 것으로 조사되었다.
- 점검일 현재는 중대결함이 없는 비교적 양호한 상태이지만 향후, 소형결함으로도 재해 발생 가능성이 있으므로 유해·위험요인이 있는 취약시설물에 대한 중점관리 및 예방 차원의 보수·보강 등의 유지관리가 필요하다.

| 배수시설 S5 배수관 고정대 탈락 | |

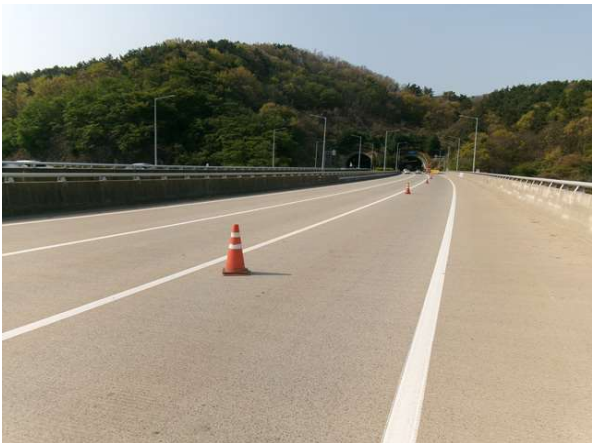
| 교면포장 상태현황 | 교량 집수구 상태양호 |

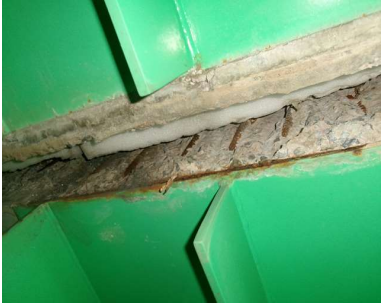
| <p>① 바닥판하면 S1, 3, 4 철근노출<br/>- 진전 여부확인</p> | <p>② 거더외부 S1~6 도장열화 -<br/>진전 여부확인</p> | <p>③ 신축이음 A1, P3<br/>유간부족(수축) - 진전 여부확인</p> |

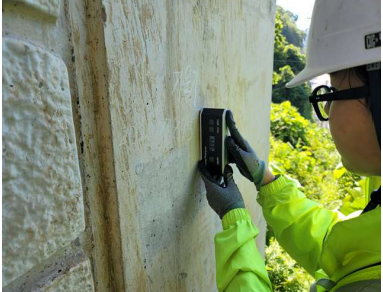
| <p>④ 교대 A1 변위측정(직립도) -<br/>진전 여부확인</p> | <p>⑤ 교대 A2 변위측정(직립도) -<br/>진전 여부확인</p> | <p>⑥ 교량받침 P3-SH2 받침콘크리트<br/>층분리 - 진전 여부확인</p> |
