## 20. 만화교(울산)

### 20.1 시설물의 개요

본 시설물은 부산광역시 기장군 기장읍에 위치한 교량으로 총 연장 310.0m, 폭 16.2m로 시공되어 있다.

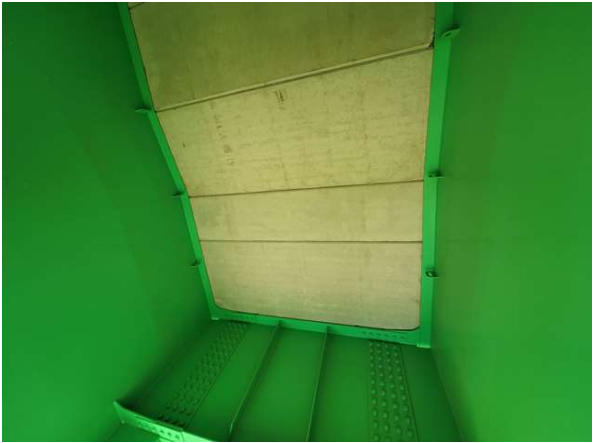
| 손상현황 | • S4 바닥판하면 상태현황 | 손상현황 | • S5 바닥판하면 상태현황 |

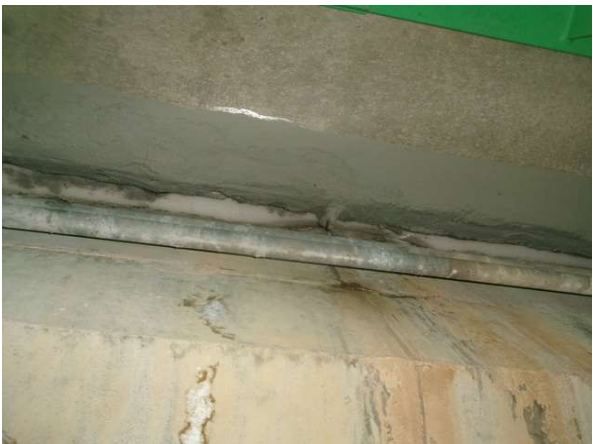
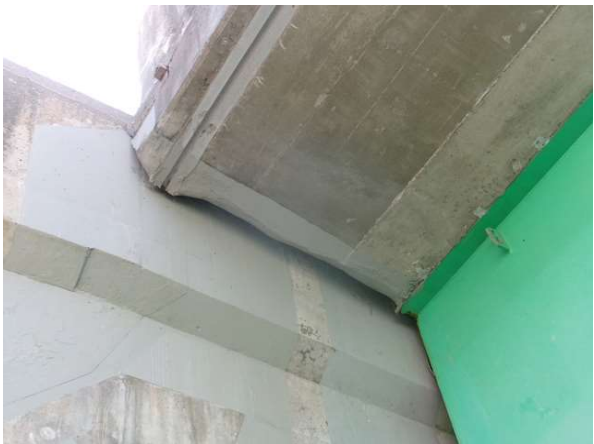
| 손상현황 | • S6 철근노출 보수부 전경 | 손상현황 | • S6 철근노출 보수부 전경 |

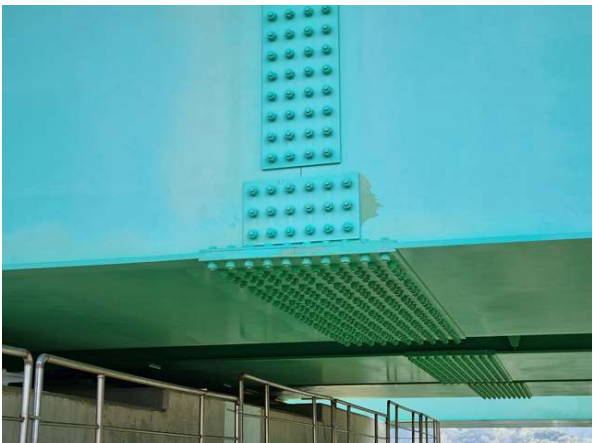
| 손상현황 | • 거더외부 S3-G3 도장박리(0.5×0.5) | 손상현황 | • 거더외부 S4-G1 도장열화 (50.0×2.3) |
| 원 인 | • 도장미흡, 우수유입 등 | 원 인 | • 공용기간 증가, 외기노출 등 |

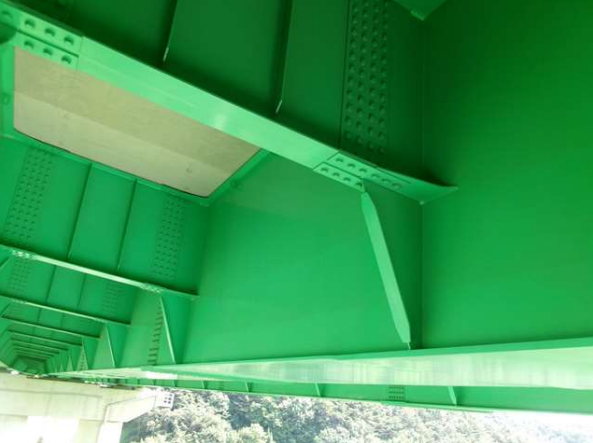
| 손상현황 | • 거더외부 상태현황 | 손상현황 | • 거더내부 S1-G1 전등미설치 |

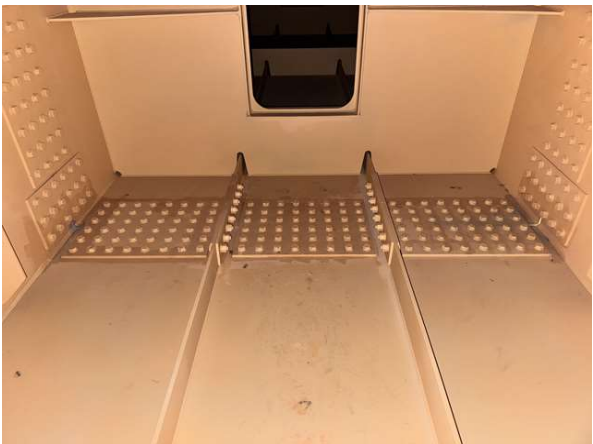
| 손상현황 | • 거더내부 상태현황 | 손상현황 | • 거더내부 상태현황 |

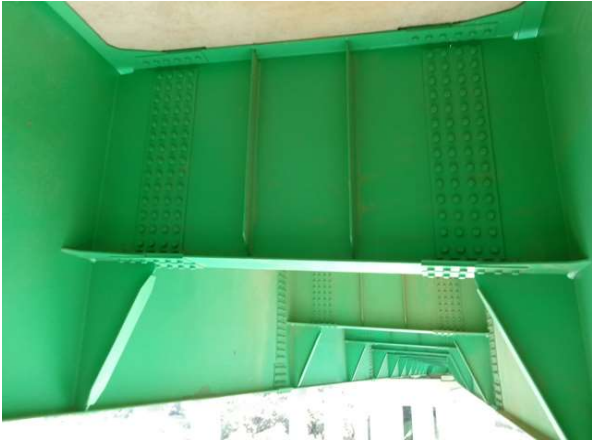
| 손상현황 | • 가로보 S1 상태현황 | 손상현황 | • 가로보 S2 부식 |

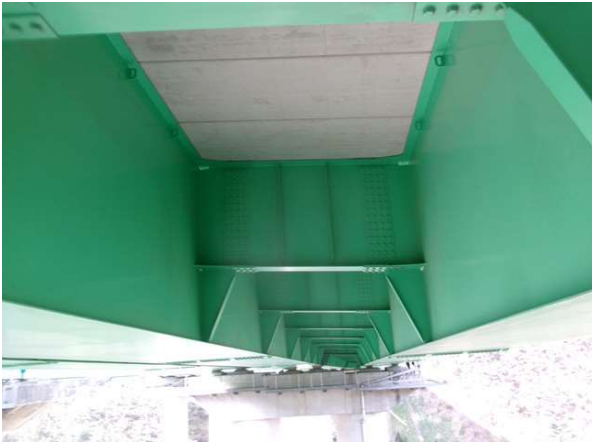
| 손상현황 | • 가로보 S3 상태현황 | 손상현황 | • 가로보 S4 상태현황 |

| 조치방안 | • - | 조치방안 | • - |

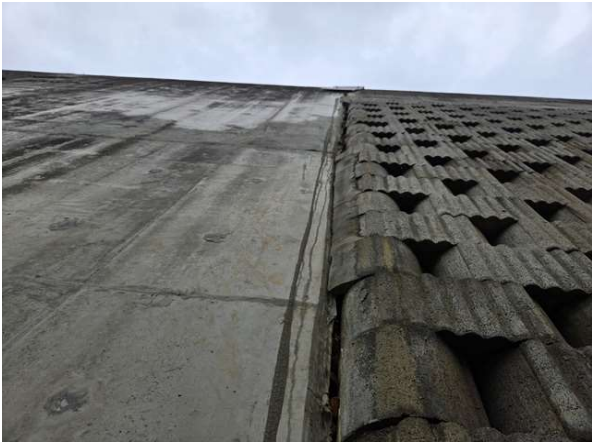
| 손상현황 | • A1 이격 (H=3.0m, T=20mm) | 손상현황 | • A2 균열(0.3mm미만) |
| 원 인 | • 시공초기 다짐불량, 측방유동 이력 등 | 원 인 | • 건조수축 등 |

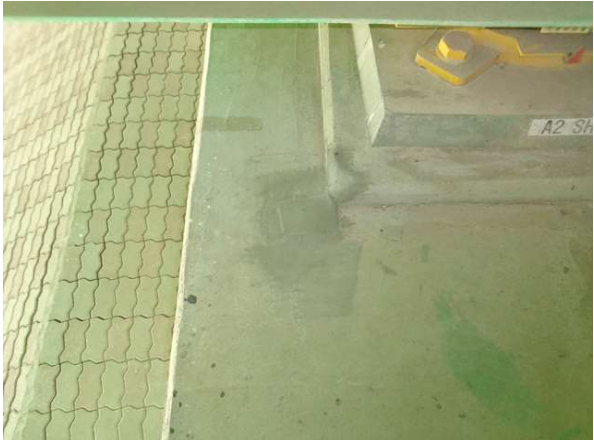
| 손상현황 | • A2 백태 (1.5×0.2) | 손상현황 | • A2 철근노출 보수부 전경 |
| 원 인 | • 우수유입 등 | 원 인 | • - |

| 조치방안 | • 표면처리 | 조치방안 | • - |

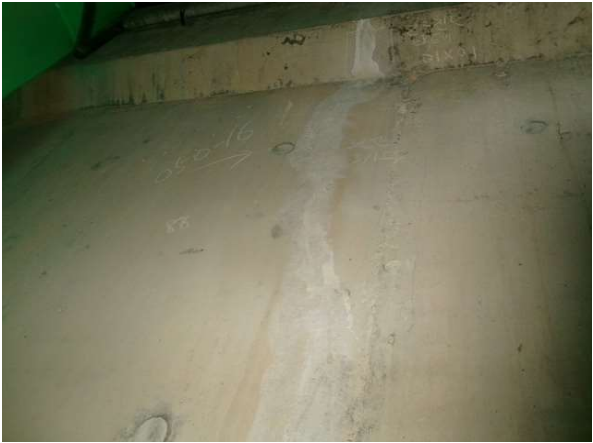
| 손상현황 | • A2 균열(0.3mm이상) 보수부 전경 | 손상현황 | • A2 균열부 백태 보수부 전경 |

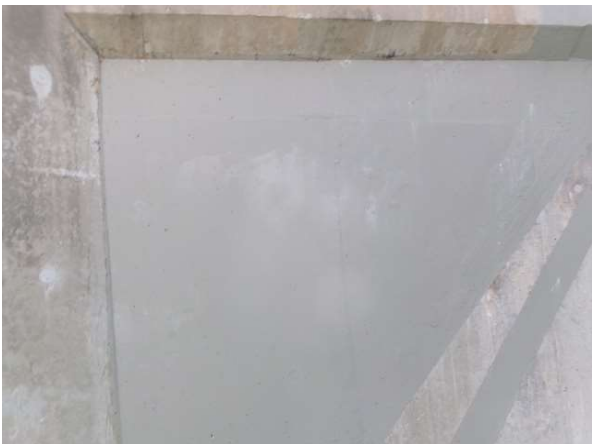
| 손상현황 | • A2 망상균열 보수부 전경 | 손상현황 | • A2 백태 보수부 전경 |

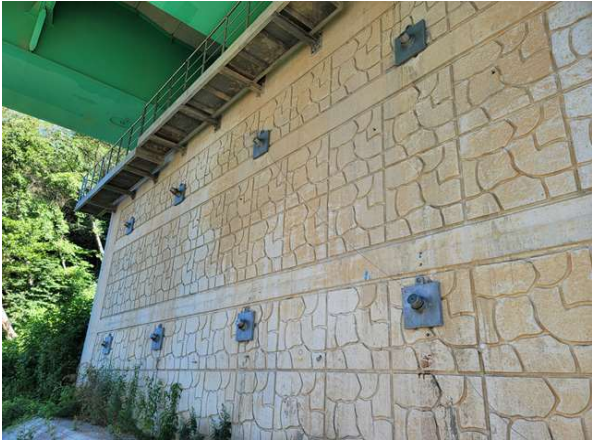
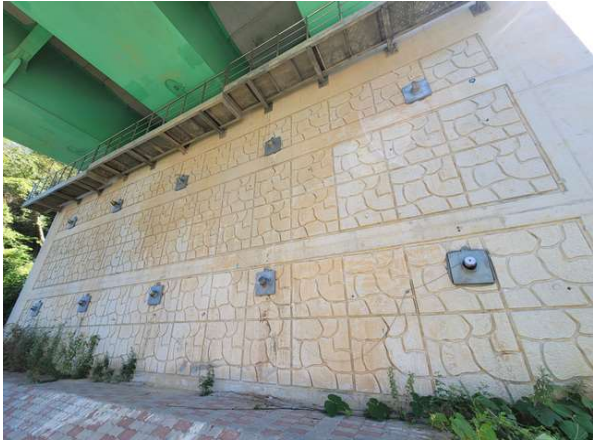
| 손상현황 | • A1 어스앵커 보강 현황 | 손상현황 | • A1 어스앵커 보강 현황 |

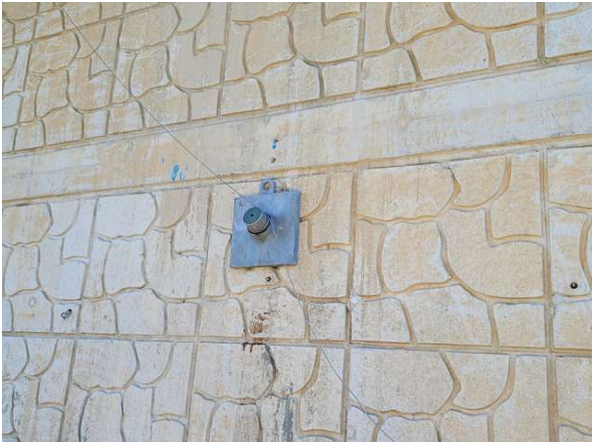
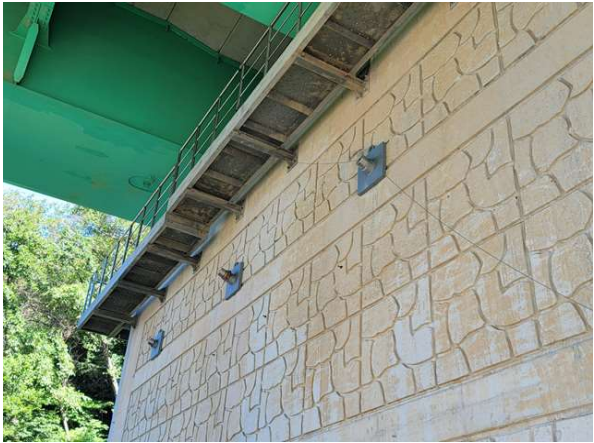
| 손상현황 | • A1 어스앵커 보강 현황 | 손상현황 | • A1 어스앵커 보강 현황 |

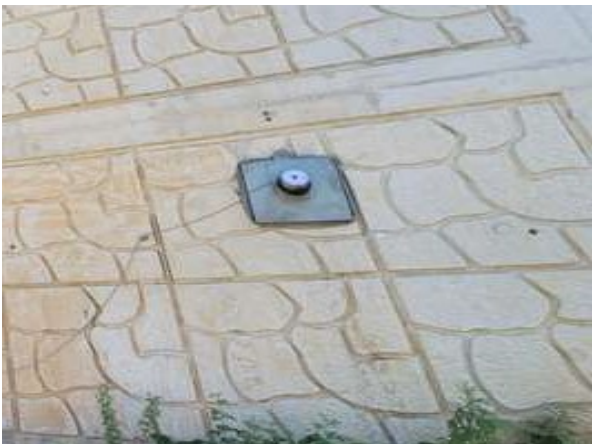
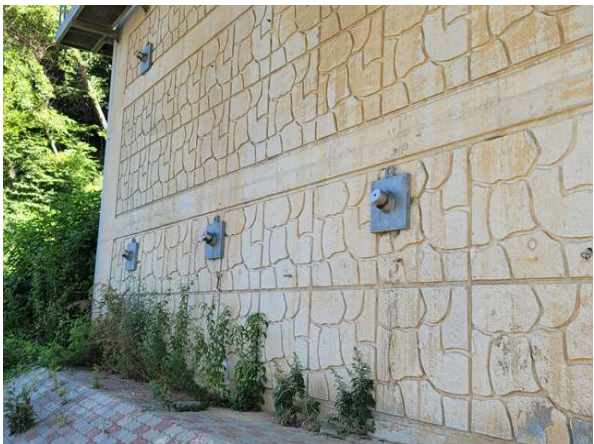
| 손상현황 | • A1 어스앵커 보강 현황 | 손상현황 | • A1 어스앵커 보강 현황 |

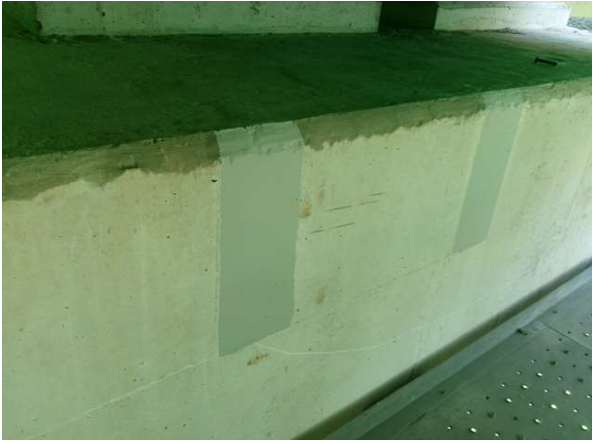
| 손상현황 | • P1 균열(0.3mm미만) 보수부 전경 | 손상현황 | • P1 표면오염(2.0×2.0) |

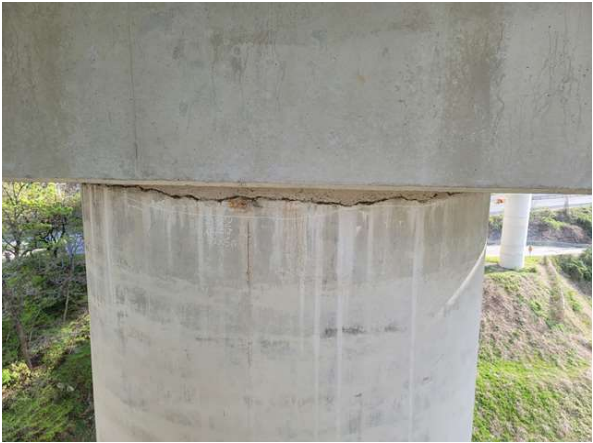
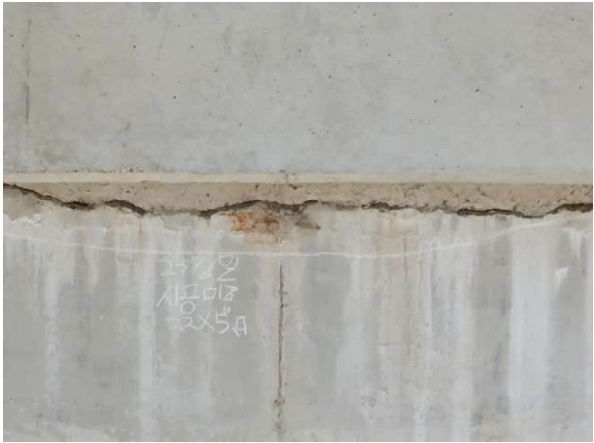
| 손상현황 | • P2 보수미흡(0.2×5.0) | 손상현황 | • P2 보수미흡(0.2×5.0) |
| 원 인 | • 시공미흡 등 | 원 인 | • 시공미흡 등 |

| 조치방안 | • 단면보수 등 | 조치방안 | • 단면보수 등 |

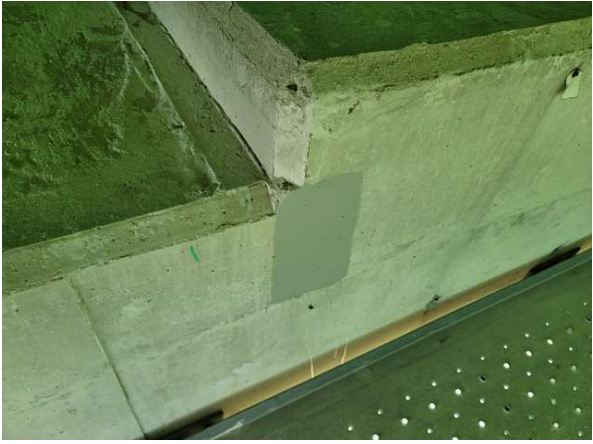
| 손상현황 | • P3 균열(0.3mm미만) 보수부 전경 | 손상현황 | • P3 철근노출 보수부 전경 |

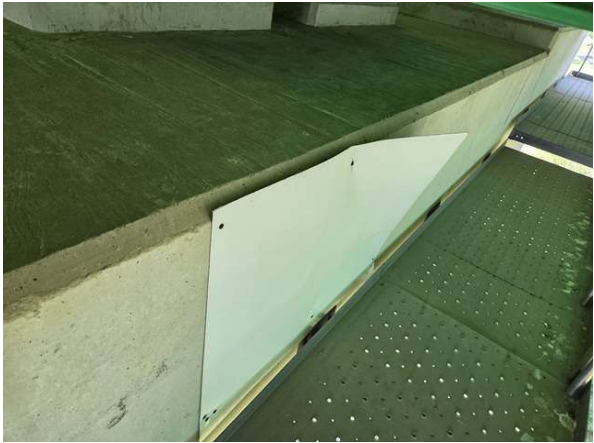
| 손상현황 | • P3 철근노출 보수부 전경 | 손상현황 | • P4 관리이정판 파손 |
| 원 인 | • - | 원 인 | • 공용중 노후화 등 |

| 조치방안 | • - | 조치방안 | • 주의관찰 |

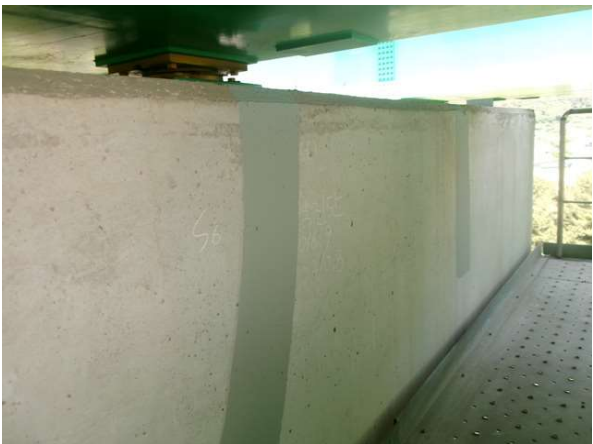
| 손상현황 | • P5 균열(0.3mm미만) 보수부 전경 | 손상현황 | • P5 파손(0.1×0.1) |

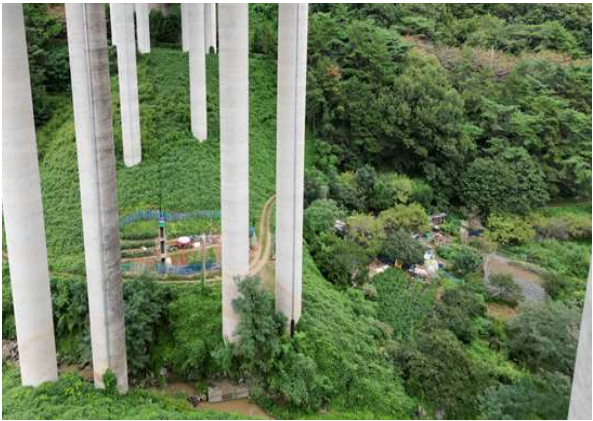
| 교각 P3 기초 전경 | 교각 P4 기초 전경 |

- 기초부에 대한 현장조사 결과, 교대 및 교각의 기초는 대부분 매립되어 외관조사는 불가한 상태이나, 교각 P3의 기초부가 일부 노출된 것으로 확인되어 노출부에 대한 조사를 실시하였고, 노출된 기초부에 구조적인 영향을 미칠만한 손상은 조사되지 않았다.

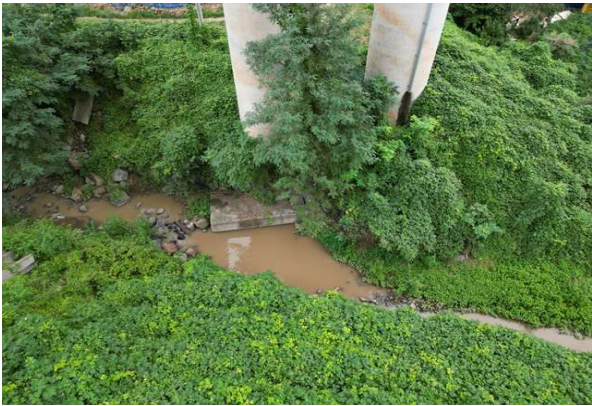
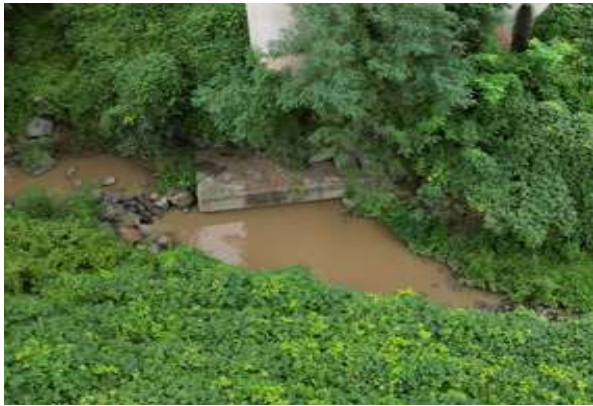
| 손상현황 | • P3 기초노출부 상태현황 | 손상현황 | • P3 기초노출부 상태현황 |

- 기초부에서 조사된 교각 P3 기초노출부 기초의 경우 구조적 영향을 미칠만한 특이손상이 발생하지 않은 양호한 상태로 확인되었으며, 설계도서 및 수리계산서, 전차점검보고서 검토결과 기초의 시공위치는 하천(해상)이 아닌 수로인접부지 상단으로서, 세굴검토 등의 평가를 실시하지 않은 것으로 판단된다. 또한 『시설물의 안전 및 유지관리 실시 세부지침\_안전점검·진단편(교량)(2024.12, 국토교통부/국토안전관리원)』에 의거 세굴에 대한 안전성평가는 “하천(해상)을 횡단하는 공용중인 교량”에 대해 평가하도록 규정되어 있으며, 해당구간은 일광산에 위치하는 계곡부에 위치하고 있어 하천(해상)에 해당하지 않는 것으로 확인되었다. 다만, 해당구간의 평수위는 약 0.1m이며, 평시에 유량의 이동이 미미하여 세굴 및 침식 발생 가능성이 낮을 것으로 판단되나, 기후에 따라 우수에 의해 수위와 유량이 증가하므로 중점유지관리사항으로 선정하여 지속적인 주의관찰을 실시하는 것이 바람직하다.

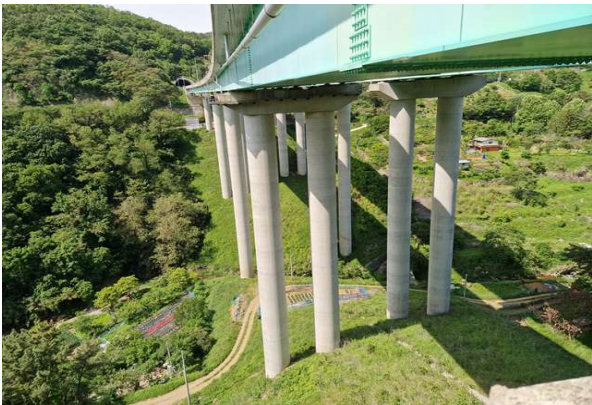
| 손상현황 | • P1~4 매립부 상태현황 | 손상현황 | • P5 매립부 상태현황 |

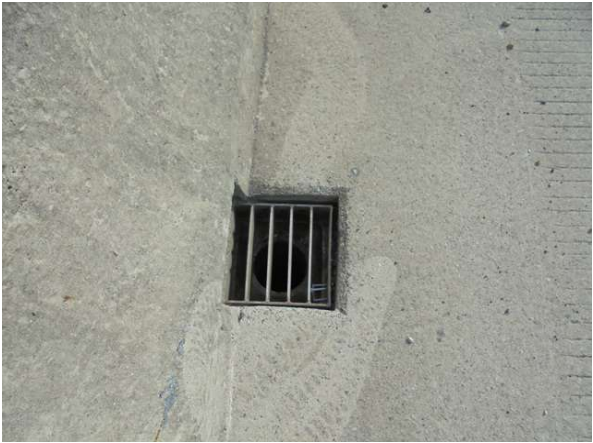
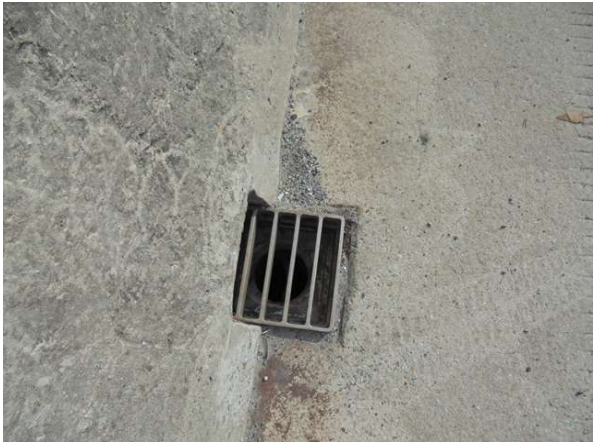
| 손상현황 | • 배수구 상태현황 | 손상현황 | • 배수구 상태현황 |

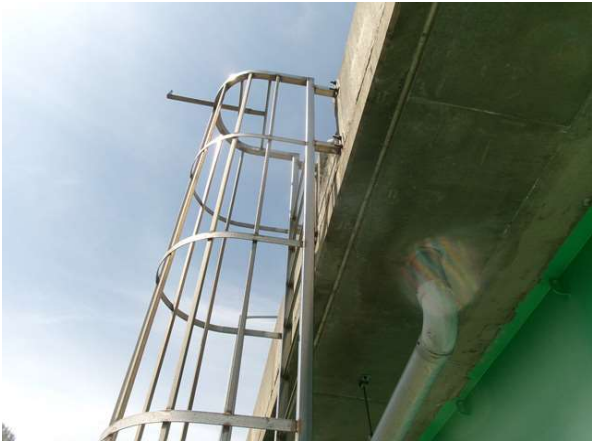
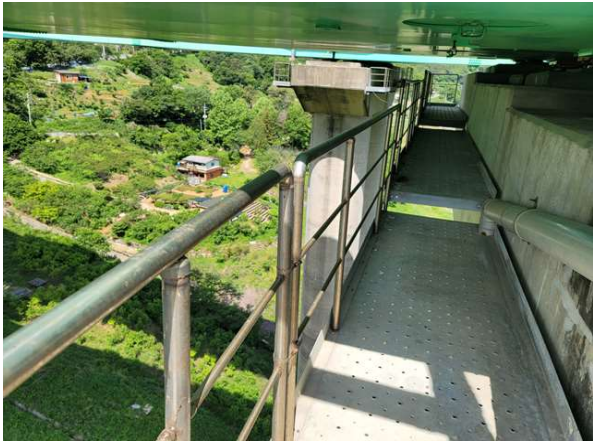
| 교각 P1 점검사다리 전경 | 교각 P3 점검통로 전경 |

- 교량 점검시설에 대한 현장조사 결과, 쇄정고리 파손, 점검로 너트탈락, 점검발판 고정볼량 등의 손상이 조사되었다.

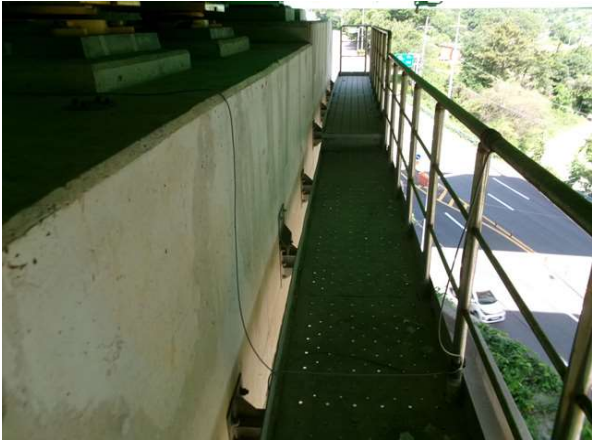
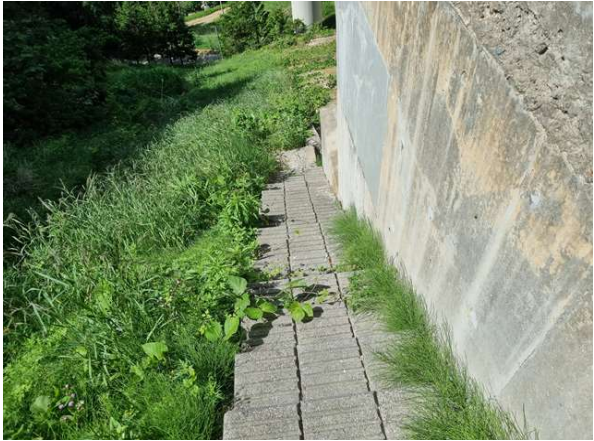
| 손상현황 | • 점검로 상태현황 | 손상현황 | • 점검계단 상태현황 |
| 원 인 | • — | 원 인 | • — |

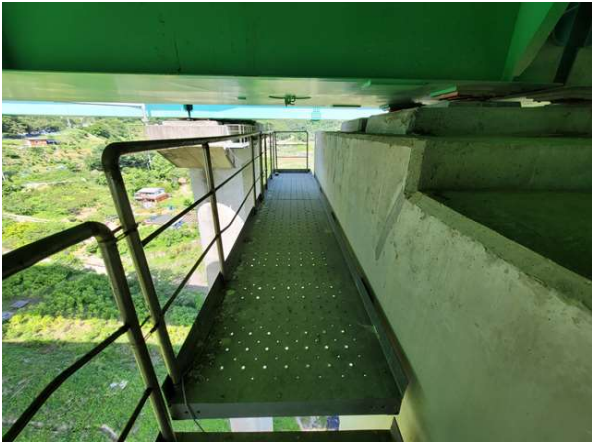
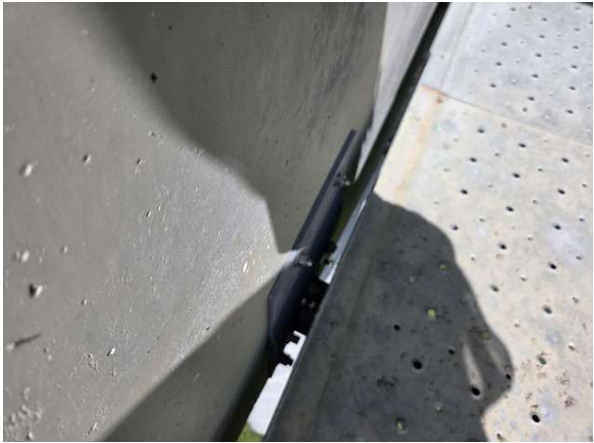
| 손상현황 | • P3 점검시설 점검발판 고정불량 | 손상현황 | • 점검로 상태현황 |
| 원 인 | • 시공미흡 등 | 원 인 | • - |

| 조치방안 | • 재설치 등 | 조치방안 | • - |

- 점검시설에서 조사된 출입시설 점검로 쇄정고리 파손의 경우 외부충격, 공용 중 노후화로 인한 손상으로 고속도로 갓길에 위치하여 일반인의 통행이 적고 접근이 난해하여 외부인 출입의 가능성은 낮은 것으로 판단되므로 즉각적인 보수보다는 주의관찰 후 차후 보수계획에 맞춰 재설치 등의 적절한 보수를 실시하는 것이 바람직할 것으로 사료된다.
- 조사된 점검통로 점검로 너트탈락, 점검발판 고정불량의 경우 시공미흡 및 공용 중 노후화로 인한 손상으로 현재 고정상태가 불량하여 작업 중인 작업자의 안전사고를 유발할 요소로 판단되므로 작업자의 안전 확보차원에서 재설치, 정비 등의 적절한 보수를 실시하는 것이 바람직할 것으로 사료된다.

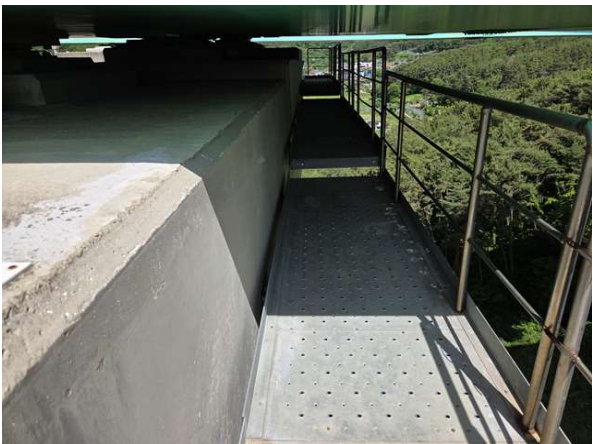
| 손상현황 | • 점검로 상태현황 | 손상현황 | • 점검로 상태현황 |
| 원 인 | • - | 원 인 | • - |

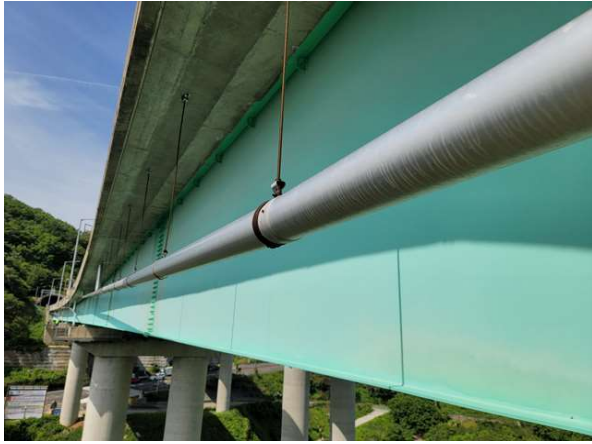
배수관 연결고리 부식

| 구분 | 유해·위험요인 | 점검결과 | 내용 | 보수방안 | 비고 |
|---|---|---|---|---|---|
| 3 | 배수관 낙하사고 | <input checked="" type="checkbox"/> 유, <input type="checkbox"/> 무 | 연결고리 부식<br>행거로이드 탈락 | 재설치 | |

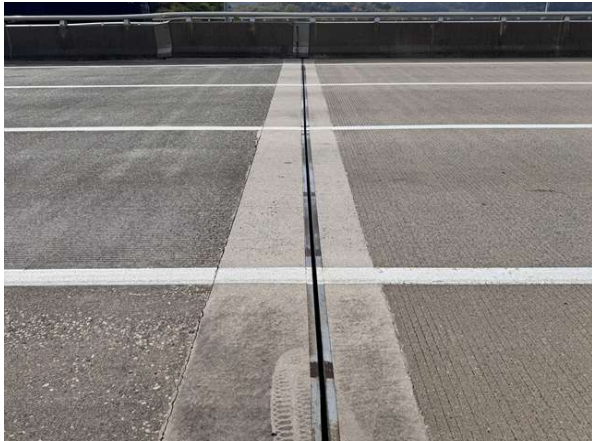
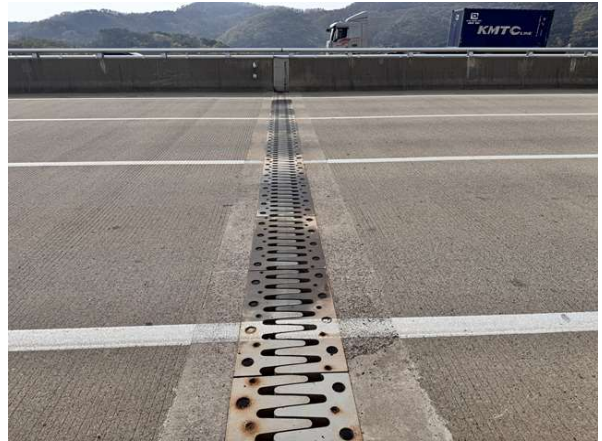
신축이음 본체 상태양호

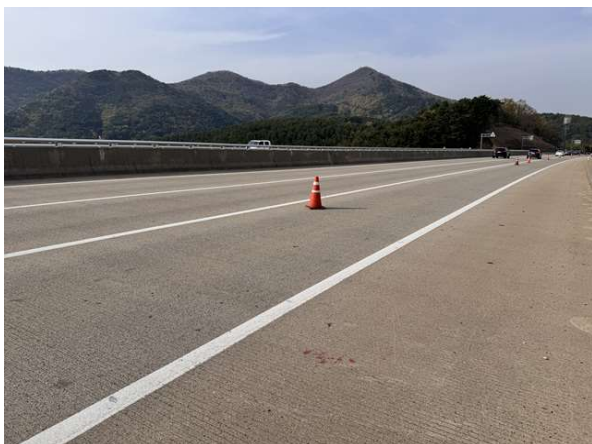
교면포장 상태현황

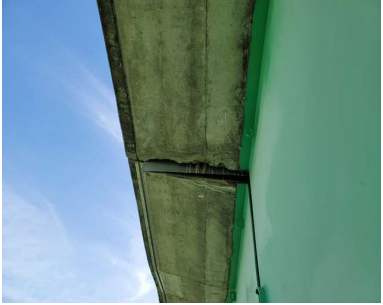
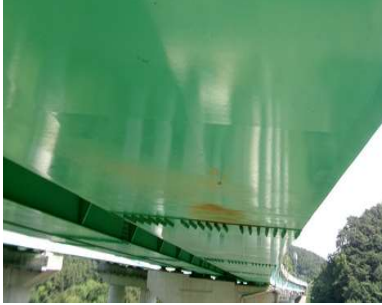
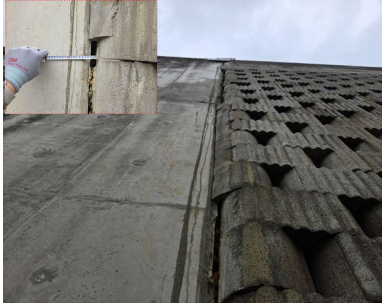
| <p>① 바닥판하면 박락<br/>- 진전 여부확인</p> | <p>② 거더외부 굽힘 및 부식<br/>- 진전 여부확인</p> | <p>③ 교대 이격<br/>- 진전 여부확인</p> |

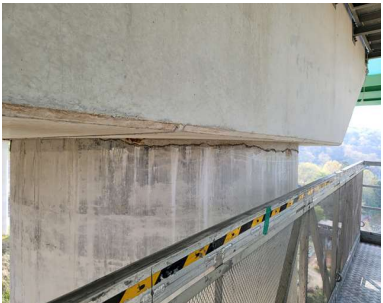
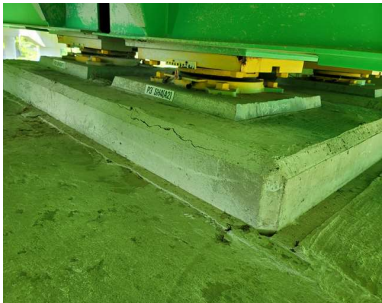
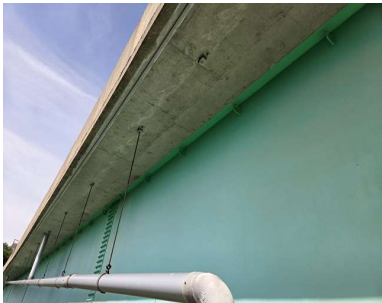
| <p>④ 교각 보수미흡<br/>- 진전 여부확인</p> | <p>⑤ 교량반침 받침콘크리트 박락<br/>- 진전 여부확인</p> | <p>⑥ 배수시설 배수관 행거로이드 탈락<br/>- 2차손상 발생 여부확인</p> |
