## 21. 문수IC1교

### 21.1 시설물의 개요

본 시설물은 울산광역시 울주군 청량읍에 위치한 교량으로 총 연장 105.0m, 폭 7.9m로 시공되어 있다.

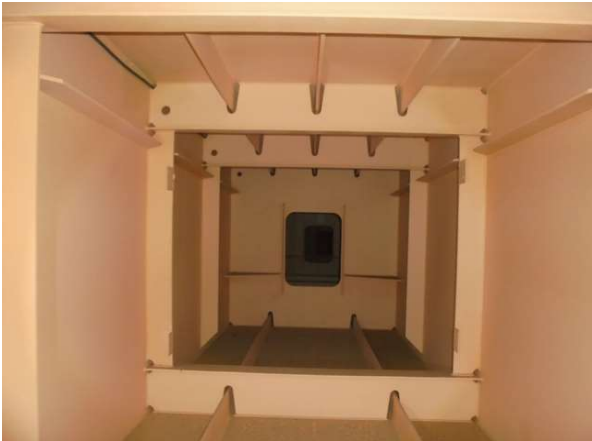
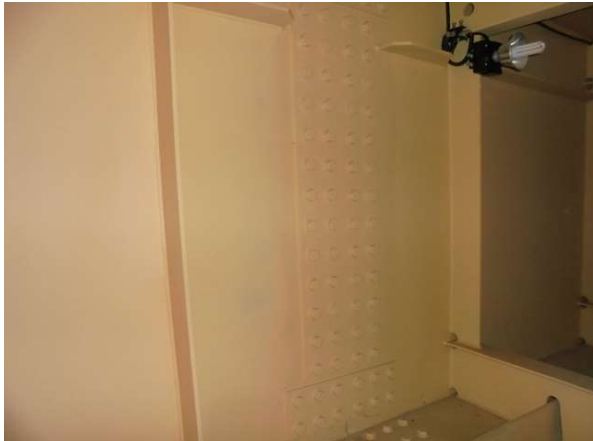
| 손상현황 | • 거더내부 상태양호 | 손상현황 | • 거더내부 상태양호 |
| 원 인 | • - | 원 인 | • - |

| 조치방안 | • - | 조치방안 | • - |

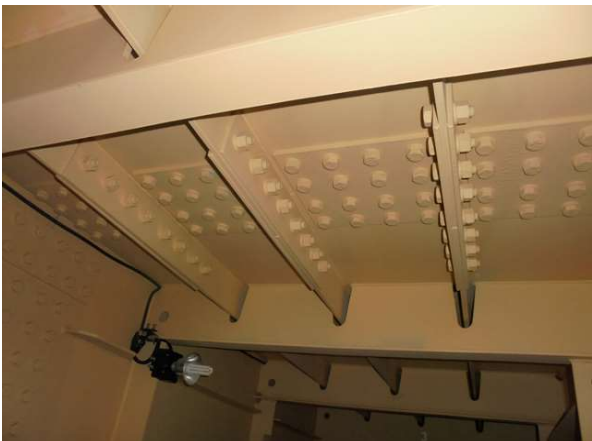
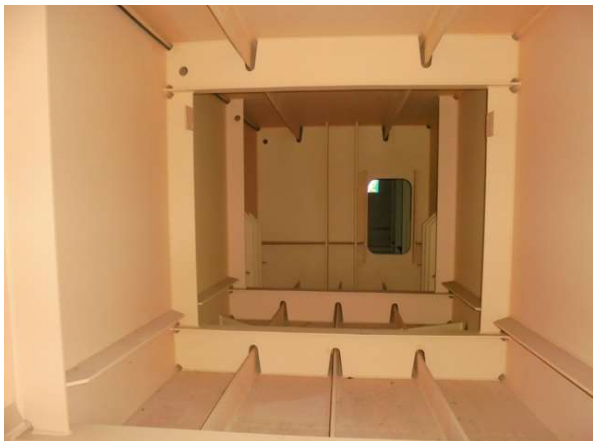
| 손상현황 | • 거더내부 상태양호 | 손상현황 | • 거더내부 상태양호 |
| 원 인 | • - | 원 인 | • - |

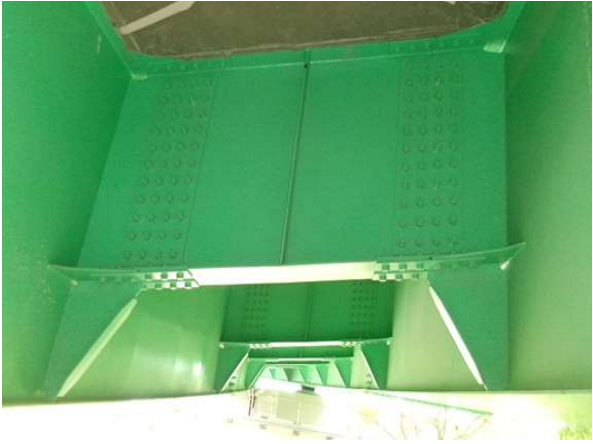
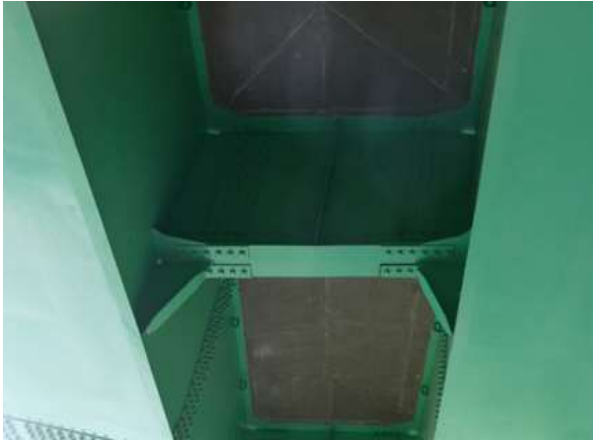
| 손상현황 | • 가로보 상태양호 | 손상현황 | • 가로보 상태양호 |
| 원 인 | • - | 원 인 | • - |

| 조치방안 | • - | 조치방안 | • - |

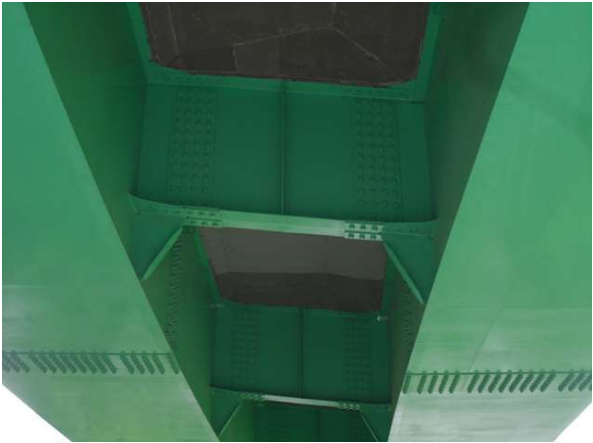
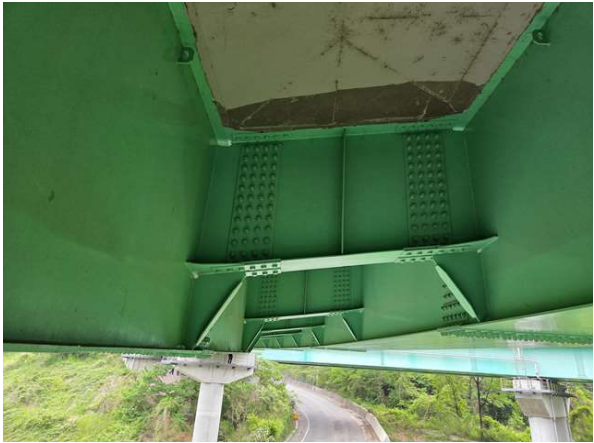
| 손상현황 | • 가로보 상태양호 | 손상현황 | • 가로보 상태양호 |
| 원 인 | • - | 원 인 | • - |

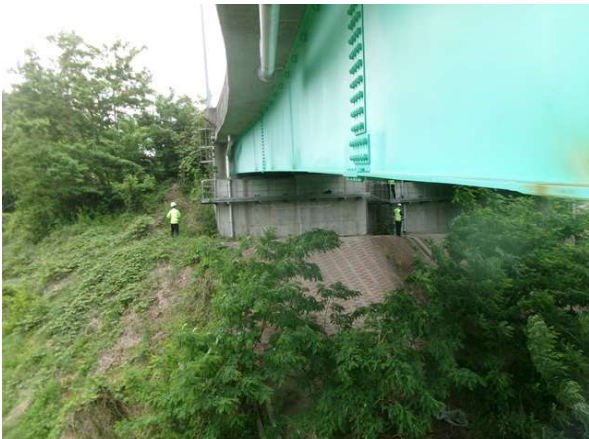
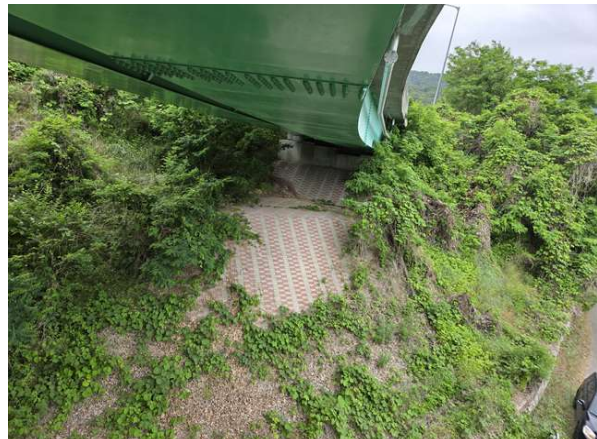
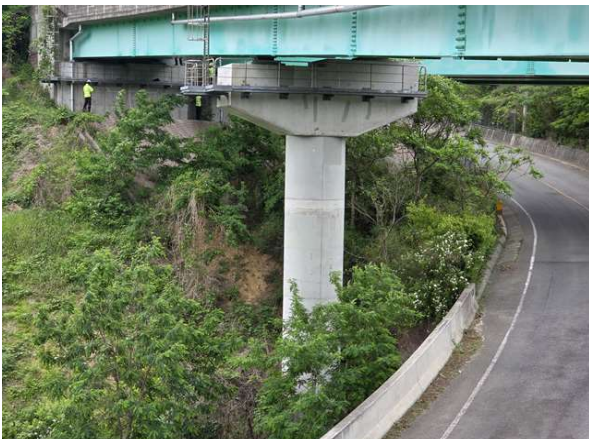
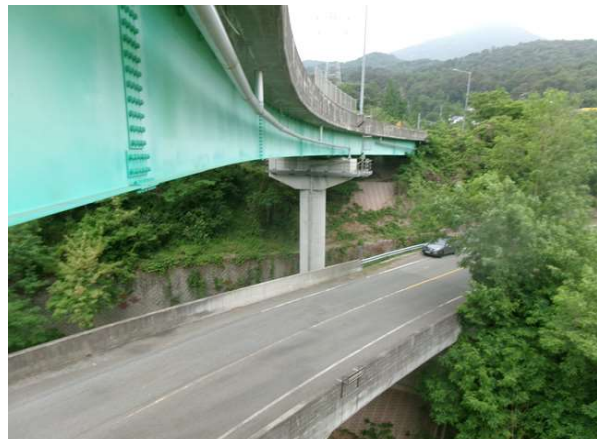
【사진 21.3.12】 기초 전경

- 문수IC1교의 설계도서 검토결과, 기초형식은 강관파일기초(A1, A2), 직접기초(P1~P2)로 시공되었으며, 점검일 현재 기초는 노출 없이 매립되어 외관조사는 불가한 것으로 조사되었다.

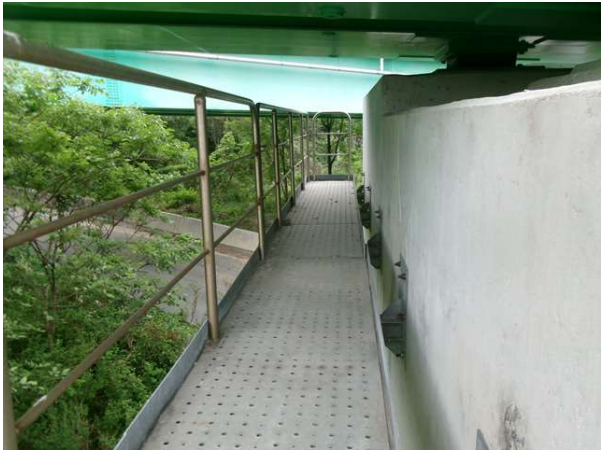
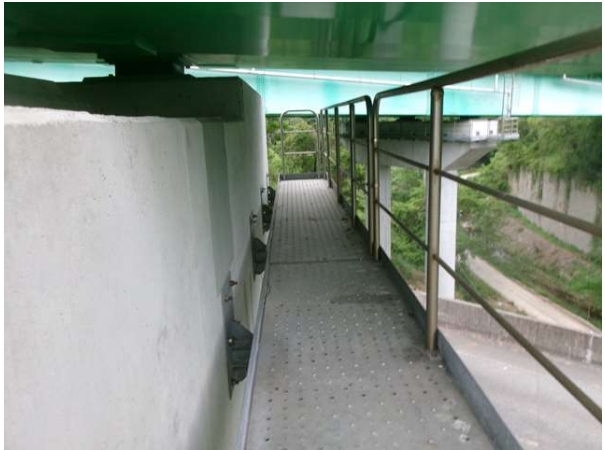
| 손상현황 | • P1 점검로 상태양호 | 손상현황 | • P1 점검로 상태양호 |

【사진 21.3.27】 교량 점검시설 손상현황

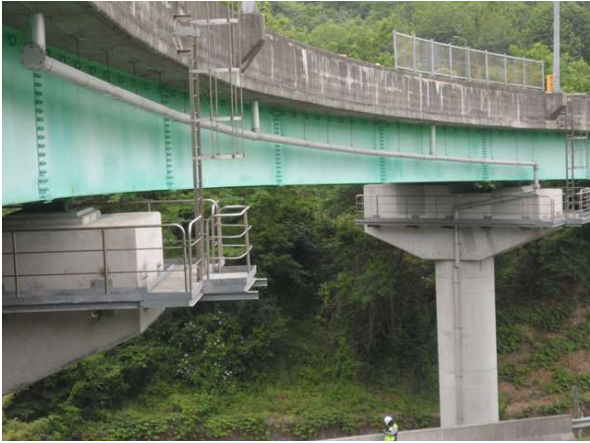
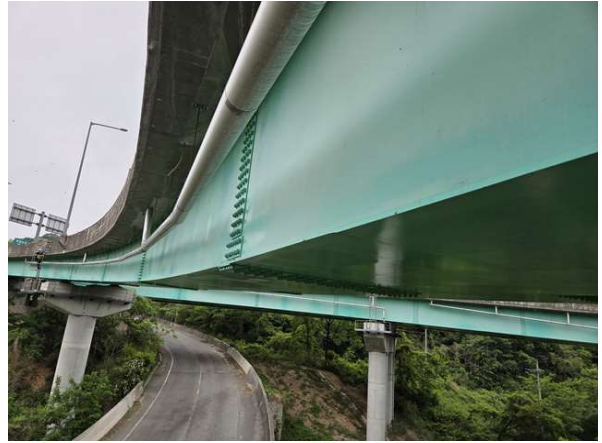
배수관 고정상태 양호

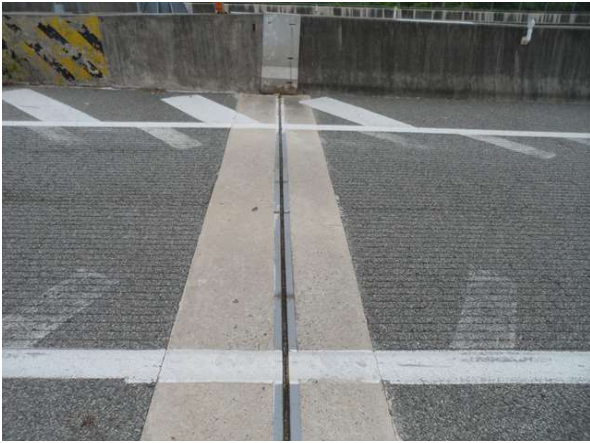
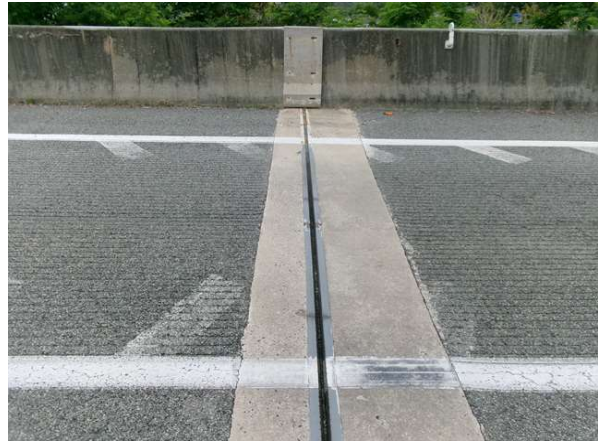
신축이음 상태양호

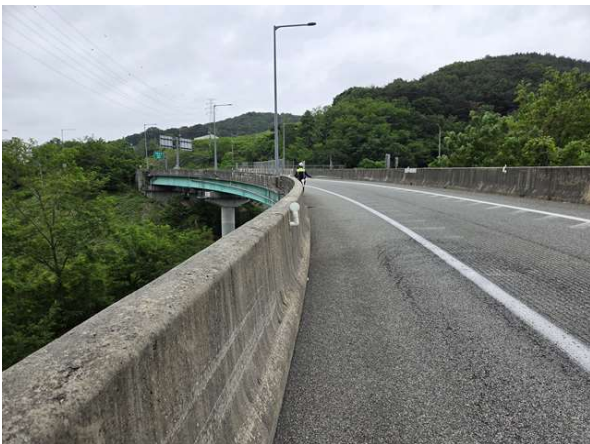
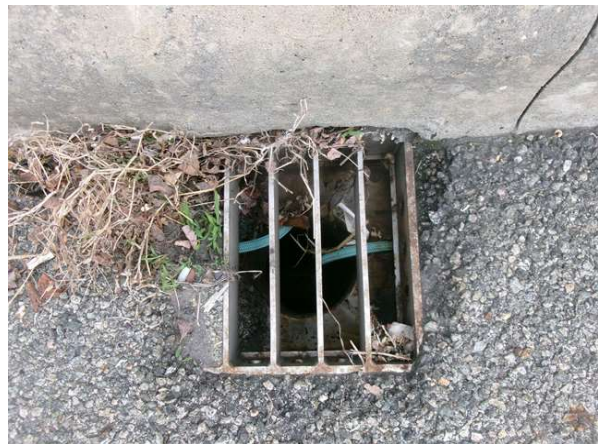
교면포장 상태양호

교량 집수구 상태양호
