## 24. 삼정천교(울산)

### 24.1 시설물의 개요

본 시설물은 울산광역시 울주군 청량읍 덕하리 산 169-1에 위치한 교량으로 총 연장 315.0m, 폭 15.75m로 시공되어 있다.

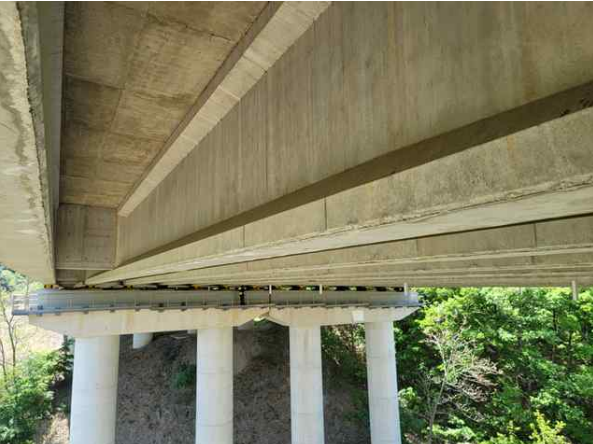
| 손상현황 | • 거더 S3-G6 상태양호 | 손상현황 | • 거더 S9-G1 상태양호 |

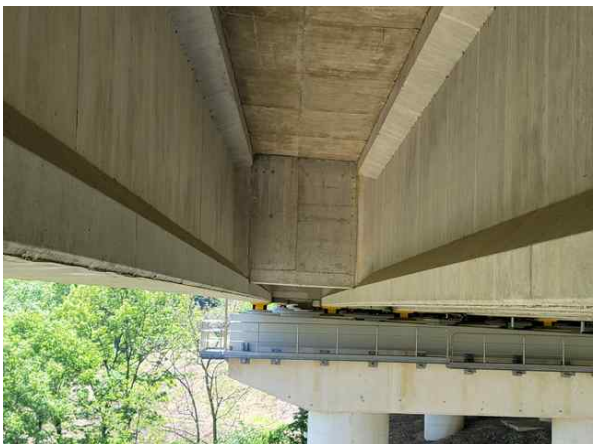
| 손상현황 | • 가로보 S3 상태양호 | 손상현황 | • 가로보 S7 상태양호 |

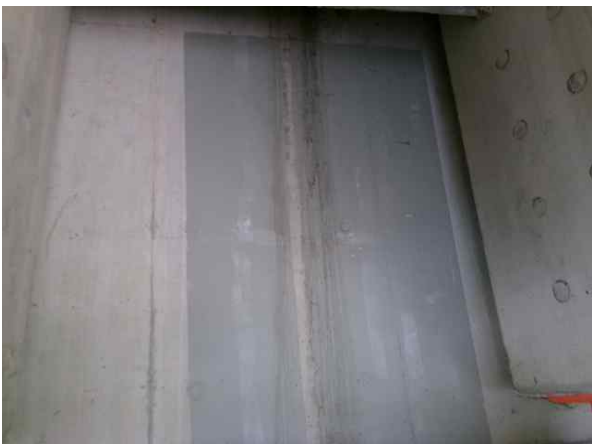
| 손상현황 | • A2 표면오염(1.0m×3.0m) | 손상현황 | • A2 망상균열 보수현황 |

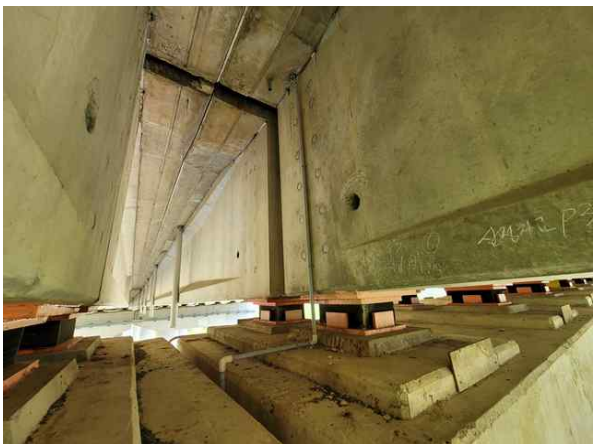
| 손상현황 | • S3 유도배수관 길이부족 보수현황 | 손상현황 | • S8 배수관 위치불량 보수현황 |

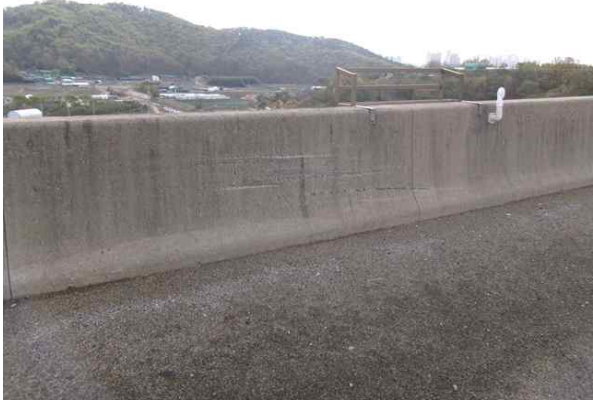
| 손상현황 | • S5 굽힘 (1.0m×3.0m) | 손상현황 | • S7 굽힘 (0.5m×4.0m) |
| 원 인 | • 외부충격 등 | 원 인 | • 외부충격 등 |

| 조치방안 | • 단면보수 | 조치방안 | • 단면보수 |

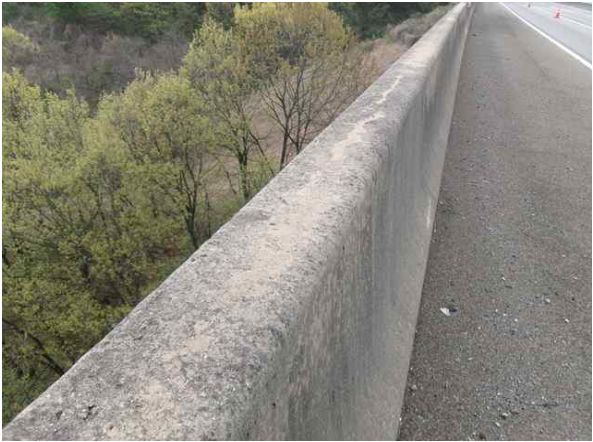
| 손상현황 | • S9 균열 (0.3mm미만) | 손상현황 | • S2 균열 보수현황 |

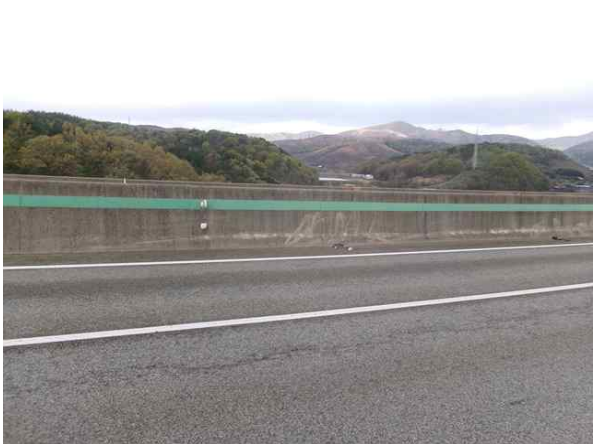
| 손상현황 | • S5 굽힘 보수현황 | 손상현황 | • S7 균열 보수현황 |

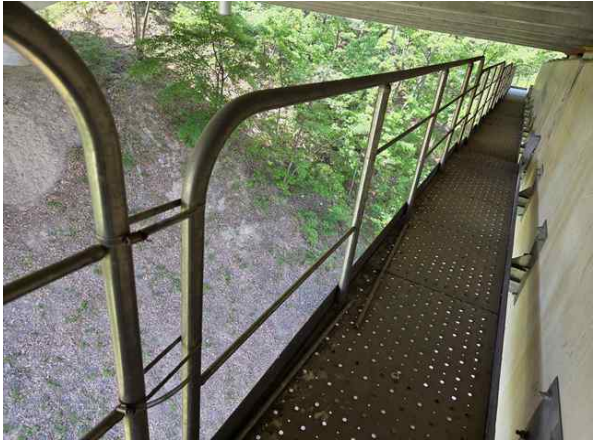
| 손상현황 | • P2 난간 파손(2EA) | 손상현황 | • P7 이물질퇴적(5.0m×1.0m) |
| 원 인 | • 장기공용, 외부충격 등 | 원 인 | • 장기공용, 외부이물질 유입 등 |

| 조치방안 | • 정비 | 조치방안 | • 정비 |

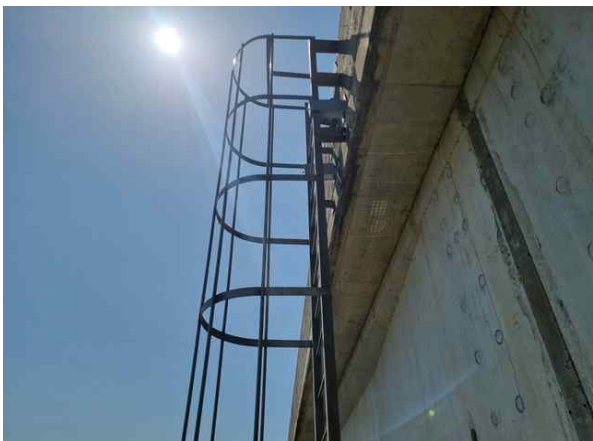
| 손상현황 | • P4 점검사다리 상태양호 | 손상현황 | • P6 점검통로 상태양호 |

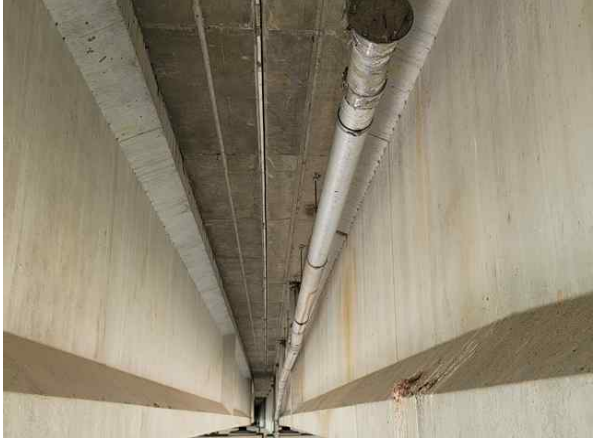
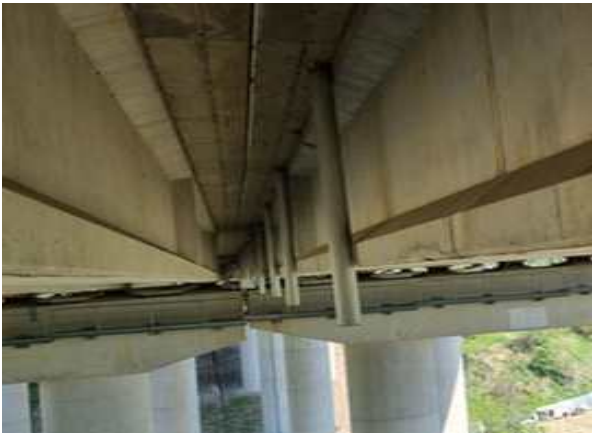
| 배수관 상태양호 | |

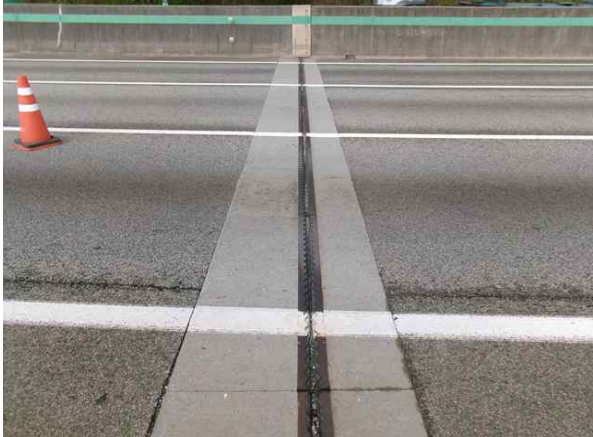
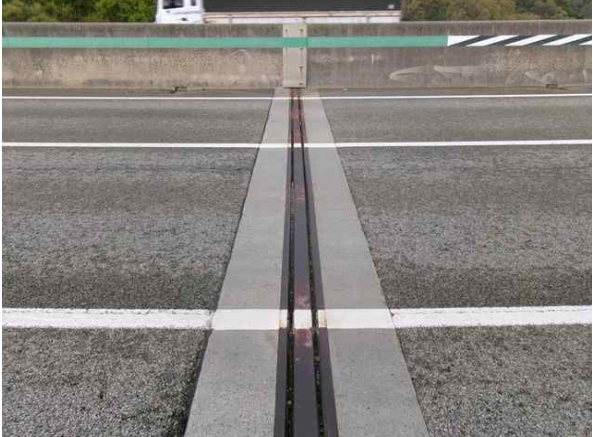
| 신축이음 상태양호 | |

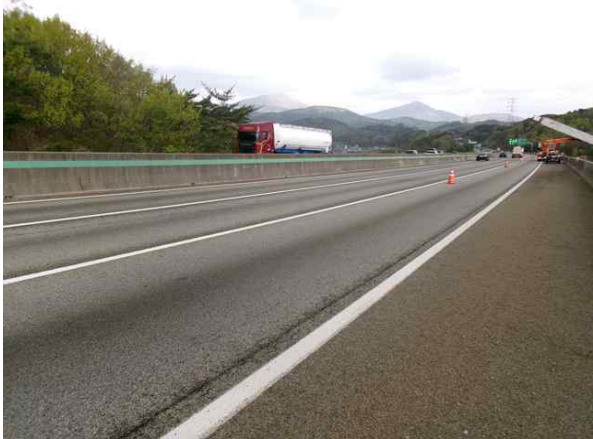
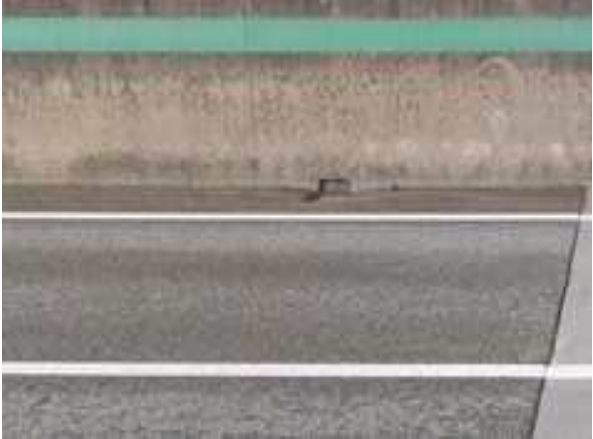
| 교면포장 상태양호 | 교량 집수구 상태양호 |
