## 30. 용소천교(울산)

### 30.1 시설물의 개요

본 시설물은 부산광역시 기장군 장안읍 용소리에 위치한 교량으로 총 연장 300.0m, 폭 15.75m로 시공되어 있다.

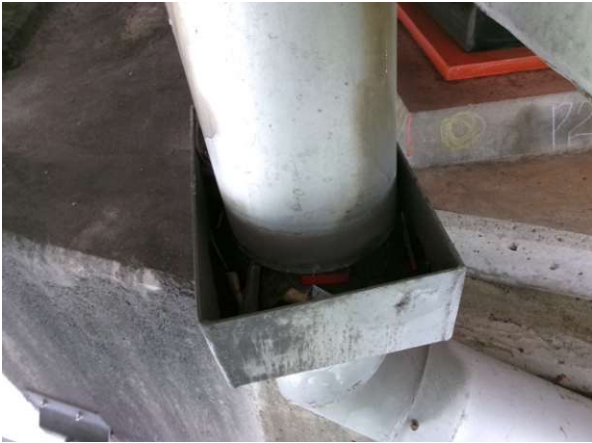
| 손상현황 | • S1 배수관 연결부 누수(1EA) | 손상현황 | • S2 배수관 연결부 누수(1EA) |
| 원 인 | • 공용기간 증가 등 | 원 인 | • 공용기간 증가 등 |

| 조치방안 | • 정비 | 조치방안 | • 정비 |

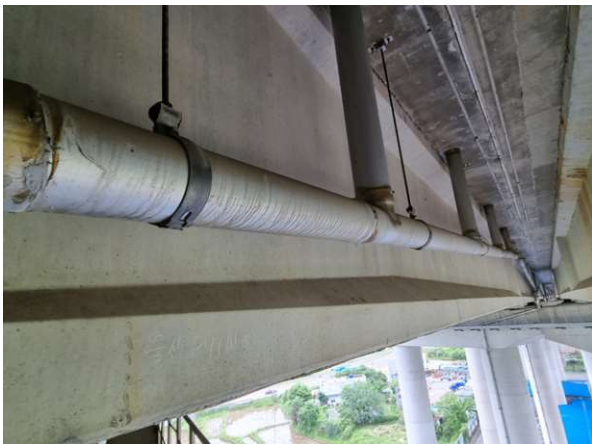
| 손상현황 | • S2 배수관 연결부 막힘(1EA) | 손상현황 | • S8(P8) 배수관 유출부 막힘(1EA) |
| 원 인 | • 공용기간 증가 등 | 원 인 | • 유출부 성토시공 등 |

- 배수시설에서 조사된 배수관 연결부 막힘 및 누수는 상부 집수구에서 유입된 이물질이 배수관 내부에 퇴적되어 우기시 표면수가 배수관내 유도배수처리가 되지 못하여 배수관 연결부로 누수가 발생하는 것으로 판단되며, 배수관 내부 청소를 통한 유지관리가 요구된다.
- 배수관 유출부 막힘은 P8 교각 기둥부에 고정된 배수관의 유출부에 성토를 실시하여 우기시 배수관 막힘으로 표면수의 배수처리가 불량한 상태이며, 원활한 배수기능 확보를 위해 유출부에 대한 정비(토사제거, 배수로 설치 등)가 요구된다.
- 유도배수관 탈락은 시공미흡에 의한 손상으로 판단되며, 방치시 지속적인 낙수에 의해 콘크리트 부재의 열화, 박리 등을 유발할 우려가 있으므로 유도배수관 재설치를 통한 정비가 요구된다. 유도배수관 설치시 주 하부 콘크리트에 영향을 미치지 않게 충분한 길이로 연장하거나 배수관과의 연결을 고려해야 한다.

| 조치방안 | • 정비 | 조치방안 | • 정비 |

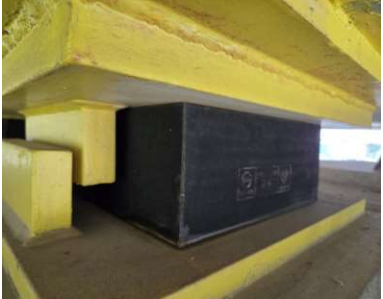
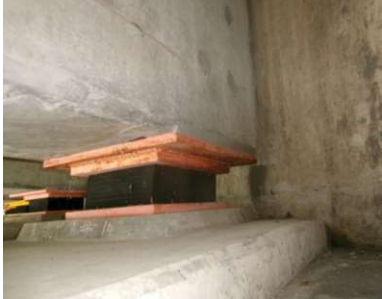
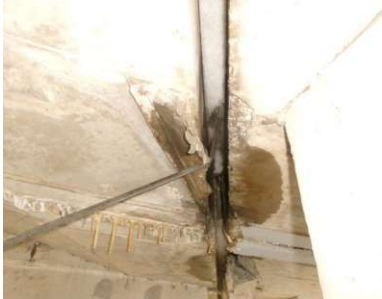
| ④ 교량받침 탄성패드 들뜸 - 진전 여부확인 | ⑤ 교량받침 플레이트 부식 - 진전 여부확인 | ⑥ 신축이음 하부 누수 - 진전 여부확인 |
