## 31. 울산JCT2교(부산)

### 31.1 시설물의 개요

본 시설물은 울산광역시 울주군 범서읍에 위치한 교량으로 총 연장 200.0m, 폭 11.70m로 시공되어 있다.

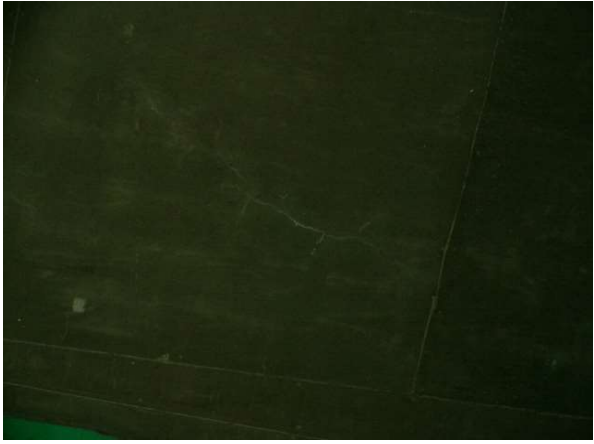
| 손상현황 | • S1 균열부백태(0.1×0.5) | 손상현황 | • S1 균열부백태(0.1×1.0) |
| 원 인 | • 시공초기 균열부 습기흡착 등 | 원 인 | • 시공초기 균열부 습기흡착 등 |

| 조치방안 | • 표면처리 | 조치방안 | • 표면처리 |

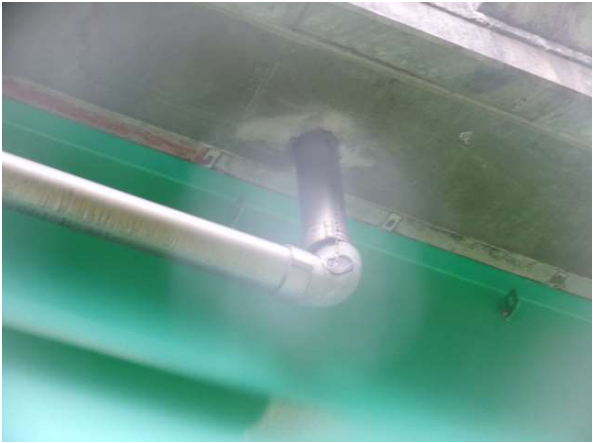
| 손상현황 | • S1 백태(0.3×0.5) | 손상현황 | • S2 균열(0.3mm미만) |
| 원 인 | • 시공초기 균열부 습기흡착 등 | 원 인 | • 거푸집 조기탈거, 건조수축 등 |

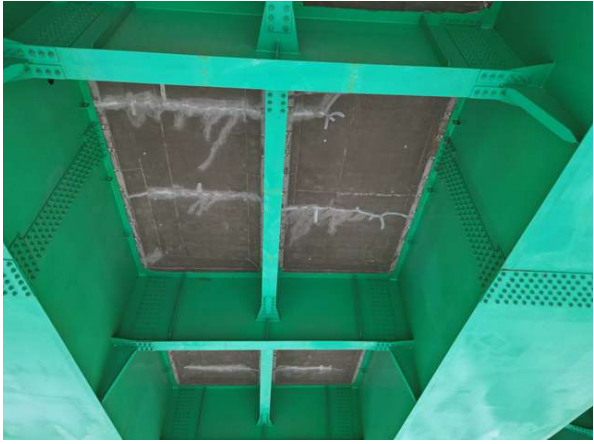
| 손상현황 | • S3 균열(0.3mm미만) | 손상현황 | • S3 균열 보수 |

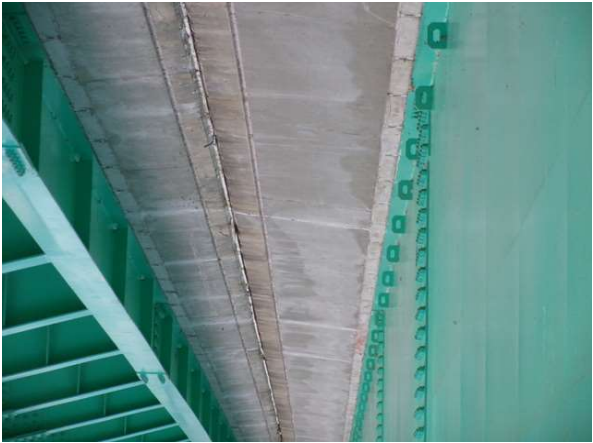
| 손상현황 | • S3 균열부백태(0.2×0.6) | 손상현황 | • S3 망상균열(1.5×1.0×2) |
| 원 인 | • 시공초기 균열부 습기흡착 등 | 원 인 | • 거푸집 조기탈거, 건조수축 등 |

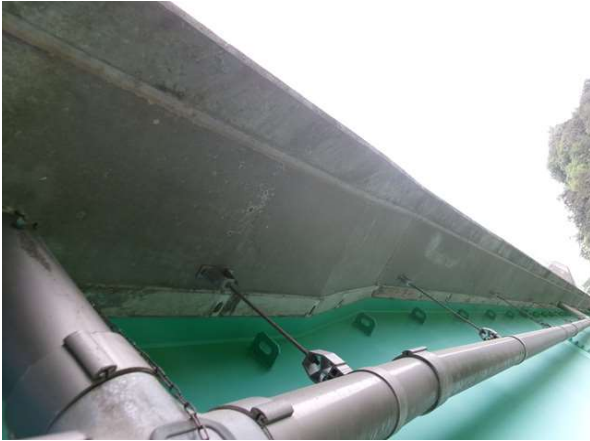
| 손상현황 | • S4 균열(0.3mm미만) | 손상현황 | • S4 균열부백태(0.1×0.4) |
| 원 인 | • 거푸집 조기탈거, 건조수축 등 | 원 인 | • 시공초기 균열부 습기흡착 등 |

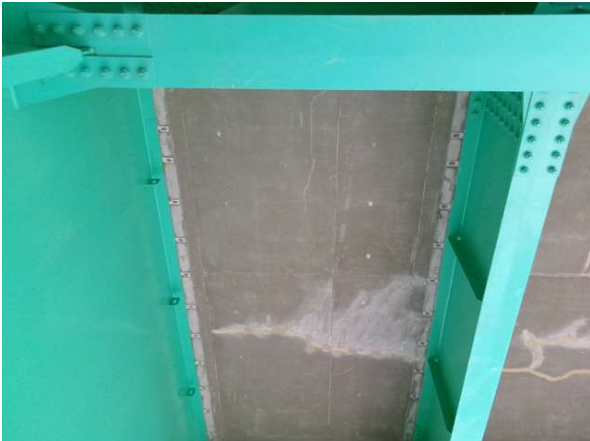
| 손상현황 | • S4 망상균열(2.0×3.6) | 손상현황 | • S4 박락 보수 |
| 원 인 | • 거푸집 조기탈거, 건조수축 등 | 원 인 | • - |

| 조치방안 | • 표면처리 | 조치방안 | • - |

- 바닥판하면에서 조사된 균열(0.3mm미만), 망상균열, 균열부백태, 백태의 경우 거푸집 조기탈거, 시공초기 온도변화와 손상부 우수유입 및 환경적 요인 등에 의한 손상으로 판단되며, 구조적인 영향을 미치는 손상은 아닌 것으로 확인되었다. 발생한 손상에 대하여 내구성 확보차원의 표면처리 등의 적절한 보수를 실시하는 것이 바람직할 것으로 사료된다.
- 조사된 박락 구간은 시공불량 및 품질관리 미흡 등에 의한 손상으로 내구성 저하 방지를 위해 단면보수가 필요하며, 단면보수 시 콘크리트의 탈락 우려가 존재하므로 탄산화 방지제 도포 등의 표면보수 또한 고려하여 유지관리가 필요할 것으로 사료된다.

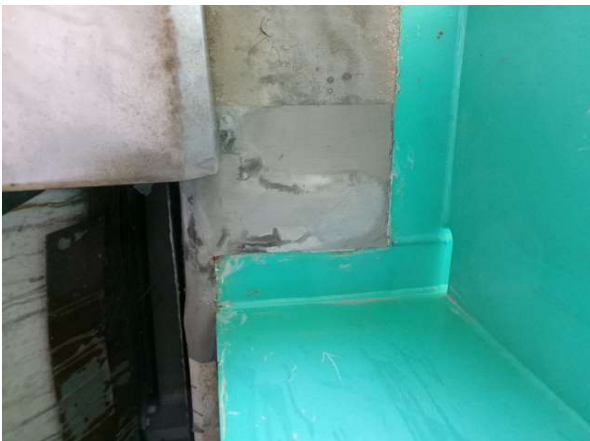
| 손상현황 | • S4 박락 보수 | 손상현황 | • S4 균열(0.3mm미만) |

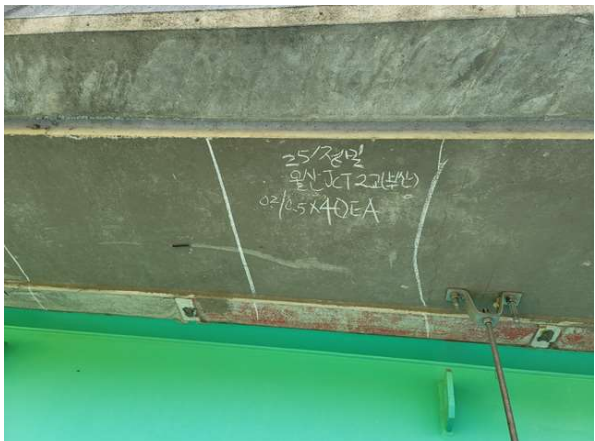
| 원 인 | • - | 원 인 | • 거푸집 조기탈거, 건조수축 등 |

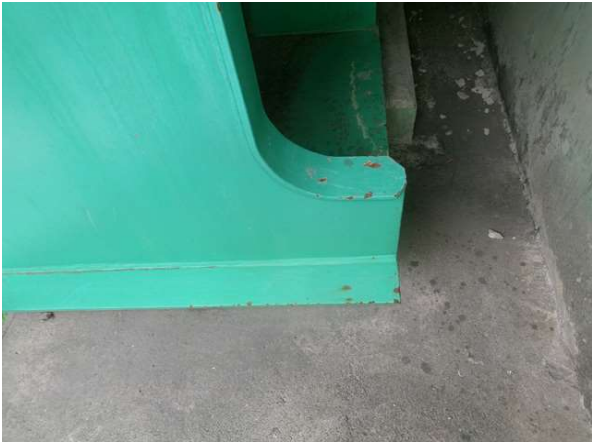
| 손상현황 | • 거더외부 S1-G1 부식(0.5×0.3) | 손상현황 | • 거더외부 S2-G1 백아화(45×2.5) |
| 원 인 | • 외부충격, 전처리미흡, 습기흡착 등 | 원 인 | • 시공초기 습기흡착 등 |

- 거더내·외부에서 조사된 도장박리, 도장박락, 부식의 경우 시공불량(전처리 미흡) 및 공용기간 증가로 노후화(부착강도 저하), 시점부 스켈럽(Scallop) 및 현장이음부(Splice) 틈을 통해 유입된 우수에 의해 발생한 손상이다. 도장박리부위 대부분은 도장의 상도층(마감층)만이 떨어져 나간 상태로서 강재에 미치는 영향은 적을 것으로 판단되나, 구조물의 장기적인 내구성 확보를 위해서는 재도장을 통한 유지관리가 요구된다.
- 조사된 백아화의 경우 도장이 대기중의 수분, 자외선, 산소 등의 환경적인 요인에 의해 분해되어 안료입자가 표면으로 묻어나는 현상을 말하며, 경년열화에 의한 손상으로 도장의 전반적인 상태가 건전하여 현재 보수의 시급성을 요하지 않으며, 향후 도장결함의 진전 여부에 따라 전면 재도장을 고려하는 것이 바람직할 것으로 판단된다.

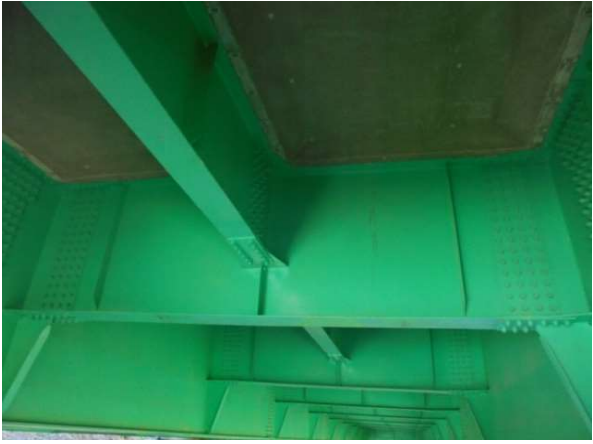
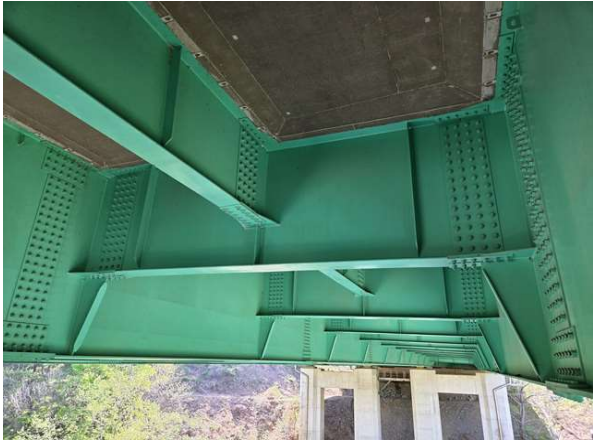
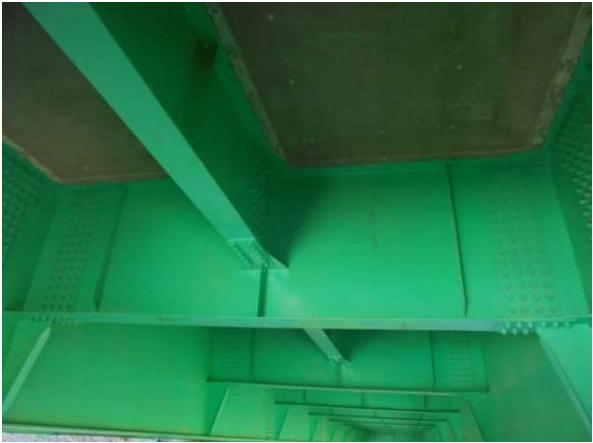
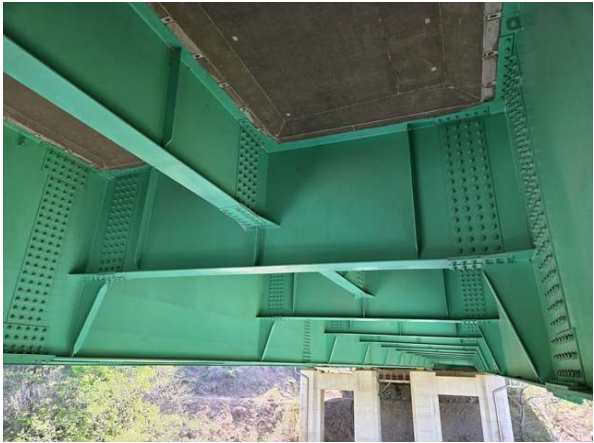
【사진 31.3.7】 가로보 손상현황

| 손상현황 | • 가로보 및 세로보 상태양호 | 손상현황 | • 가로보 및 세로보 상태양호 |

- 가로보 및 세로보의 외관조사 결과, 틀림에 의한 좌굴이나 구조물에 안전성에 영향을 미칠만한 중요손상은 발생하지 않은 상태로 확인되었다.

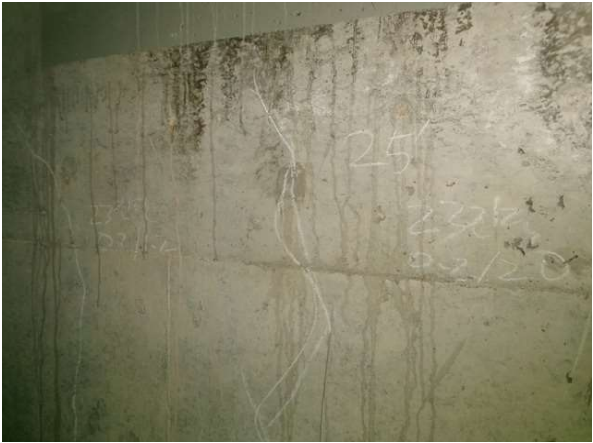
| 손상현황 | • A1 균열(0.3mm미만) | 손상현황 | • A1 녹물흔적(1.0×2.0) |
| 원 인 | • 건조수축, 거푸집 조기탈거 등 | 원 인 | • 신축이음 하부 우수유입 등 |

- 교대에서 조사된 균열(0.3mm미만)의 경우 거푸집 조기탈거, 건조수축 등에 의한 손상으로 구조적인 영향을 미치는 손상은 아니나 부재의 특성상 우수유입이 용이하여 손상부 우수유입으로 인한 2차손상의 발생방지 및 내구성 확보 차원의 표면처리 등 적절한 보수를 실시하는 것이 바람직할 것으로 사료된다.
- 조사된 표면오염, 녹물흔적, 백태의 경우 신축이음 하부 우수유입 및 강우시 외부 우수유입에 의한 손상으로 즉각적인 보수 보다는 추후 신축이음 보수 및 교체를 우선적으로 실시하고, 표면처리, 정비 등 적절한 보수를 실시하는게 바람직하다고 판단된다.

| 조치방안 | • 표면처리 | 조치방안 | • 주의관찰 |

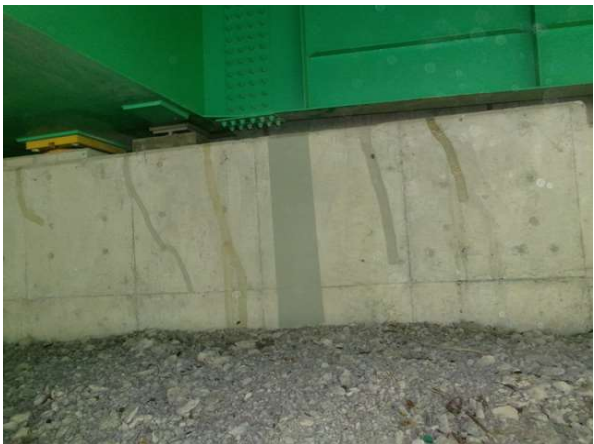
| 손상현황 | • A2 백태(0.2×1.2) | 손상현황 | • A2 균열 보수 |
| 원 인 | • 시공초기 균열부 습기흡착 등 | 원 인 | • - |

| 조치방안 | • 표면처리 | 조치방안 | • - |

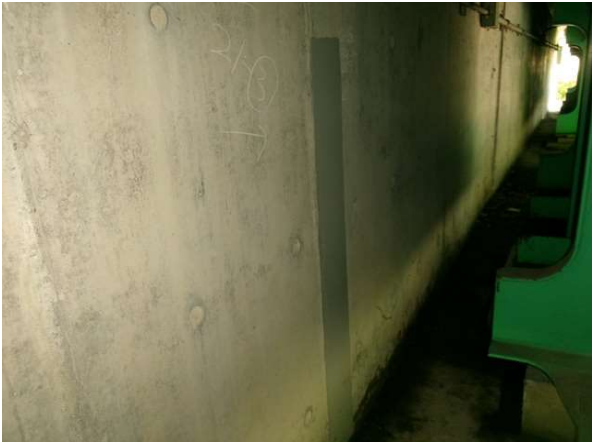
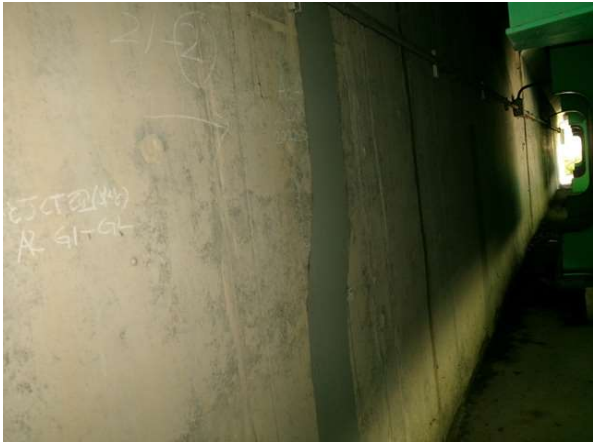
| 손상현황 | • A2 균열 보수 | 손상현황 | • A2 균열 보수 |

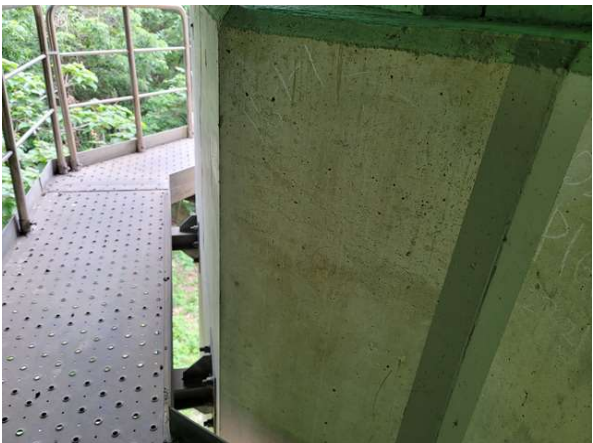
| 손상현황 | • P1 균열(0.3mm미만) | 손상현황 | • P2 균열(0.3mm미만) |
| 원 인 | • 건조수축, 거푸집 조기탈거 등 | 원 인 | • 건조수축, 거푸집 조기탈거 등 |

- 교각에서 조사된 균열(0.3mm미만), 망상균열의 경우 거푸집 조기탈거, 건조수축 등 복합적인 원인에 의한 손상으로 구조적인 영향을 미치는 손상은 아니나 부재의 내구성 확보 차원의 표면처리, 주입보수 등의 적절한 보수를 실시하고 재발생 여부를 확인하는 유지관리가 필요하다.
- 조사된 파손의 경우 외부충격 등에 의한 손상으로 즉각적인 보수보다는 주기적인 점검을 통한 추가 손상의 발생여부를 확인하고 추가 손상 발생 및 손상의 확장시 적절한 보수를 채택하여 실시하는 것이 바람직할 것으로 사료된다.

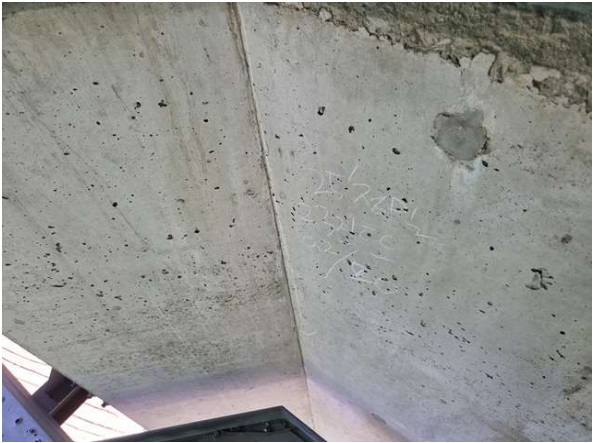
| 손상현황 | • P2 균열(0.3mm미만) | 손상현황 | • P3 망상균열(2.0×2.0) |
| 원 인 | • 건조수축, 거푸집 조기탈거 등 | 원 인 | • 건조수축, 거푸집 조기탈거 등 |

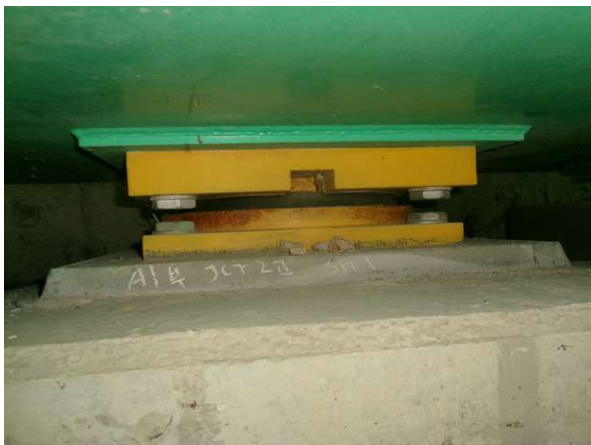
| 손상현황 | • A1-SH1 플레이트 부식(1EA) |
| 원 인 | • 습기흡착 등 |

- 교량받침에 조사된 물탈 균열(0.3mm미만)의 경우 건조수축 및 거푸집 조기탈거 등에 의한 손상으로 시설물에 영향을 미치는 구조적인 손상은 아닌 것으로 판단되며, 내구성 확보 차원의 표면처리 등의 보수를 실시하는 것이 바람직하다.
- 조사된 받침부식의 경우 P4, A2 신축이음 하부 우수 유입으로 인하여 발생한 손상으로 받침의 내구성 및 기능성 확보차원의 채도장 등 적절한 보수를 실시하는 것이 바람직하다.

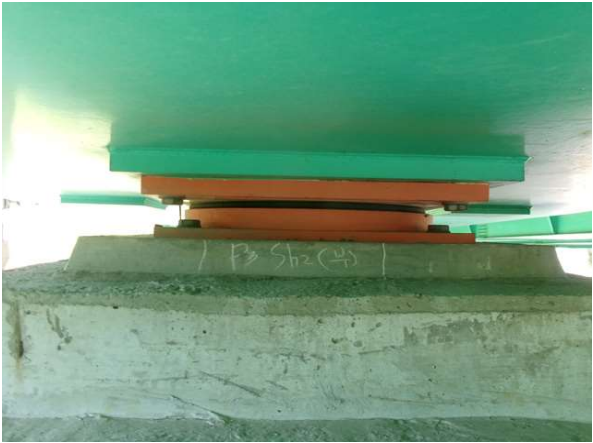
| 손상현황 | • P3-SH2 몰탈 균열(0.3mm미만) | 손상현황 | • P3-SH9 갈라짐(1EA) |
| 원 인 | • 건조수축, 거푸집 조기탈거 등 | 원 인 | • 받침용량 부족 등 |

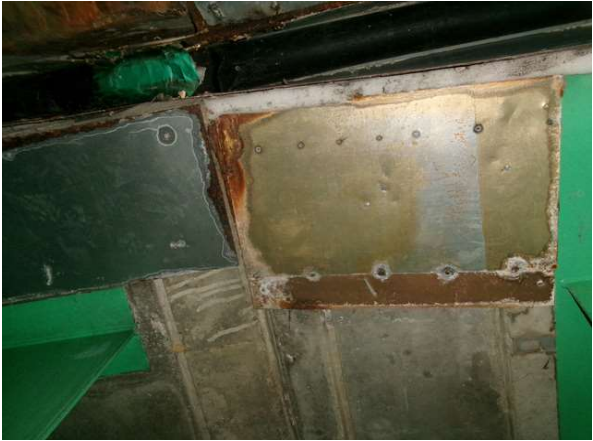
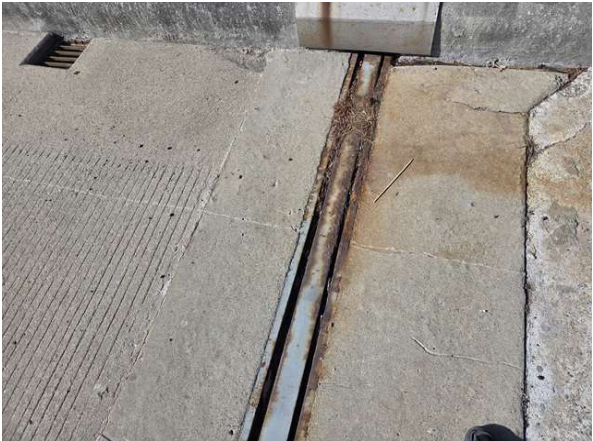
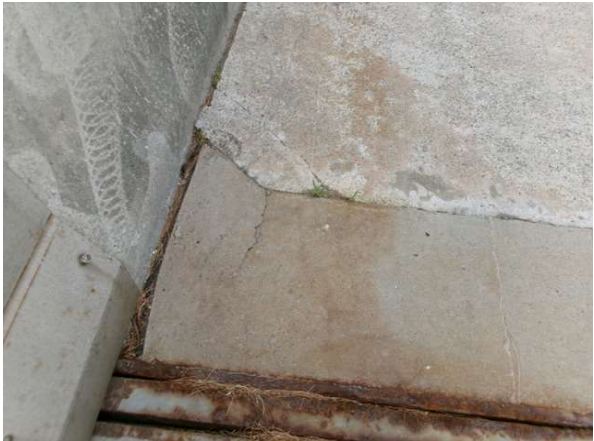
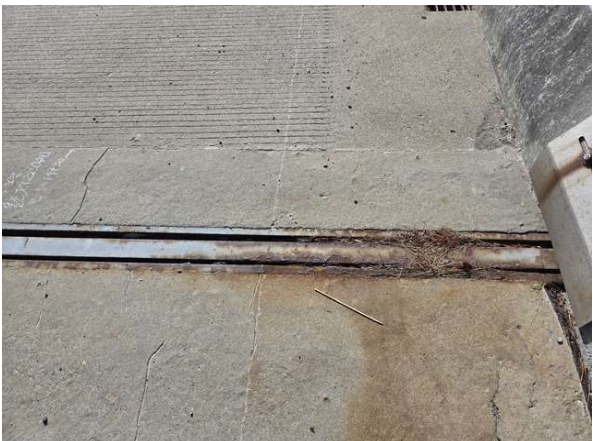
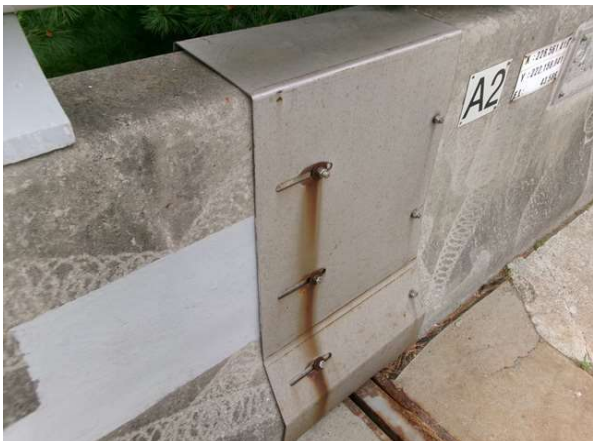
【사진 31.3.18】 신축이음 손상현황

- 전회 점검과의 비교결과, 기존손상인 후타재 박리, 본체 부식, 철판 부식, 유간 토사퇴적, 차수판 볼트탈락 등의 손상이 조사되었고, 금회 정밀조사로 인한 후타재 균열이 신규 확인되었다.

- 신축이음에서 조사된 후타재 균열의 경우, 초기 건조수축 균열, 시공시 다짐불량, 차량 통행 하중 및 진동 등 복합적인 원인에 의한 손상으로 판단되며, 즉각적인 보수를 실시하기 보다는 주기적인 점검을 통하여 손상의 진전여부를 확인하고 손상의 진전시 적절한 보수를 실시하는 것이 바람직할 것으로 사료된다.
- 조사된 후타재 박리의 경우, 차량 통행하중 및 진동, 거푸집 조기탈거 등에 의한 손상으로 판단되며, 갭길에 발생하여 주행성에 영향을 미치는 손상은 아니며 내구성 확보차원의 단면보수 등 적절한 보수를 실시하는 것이 바람직할 것으로 사료된다.
- 조사된 본체 부식, 유간 토사퇴적, 하부 철판 부식의 경우, 공용기간 증가, 열화, 비산먼지 축적 등 복합적인 원인에 의한 손상으로 후타재 접속부 이격의 경우 우천시 이격부로 우수가 유입되는 것을 방지하여 부재의 내구성을 유지하기 위한 실란트 시공을 실시하고, 본체 부식, 유간 토사퇴적의 경우 신축이음의 원활한 기능성을 확보하는 차원의 정비 등 적절한 보수를 실시하는 것이 바람직하다고 판단된다.
- 조사된 차수판 볼트탈락의 경우 공용기간 증가, 시공초기 마감 미흡, 외부충격, 차량의 반복 통행으로 인한 진동 등에 발생한 손상으로, 차수판의 안정적인 고정을 위하여 정비 등의 보수를 실시하는 것이 바람직할 것으로 사료된다.

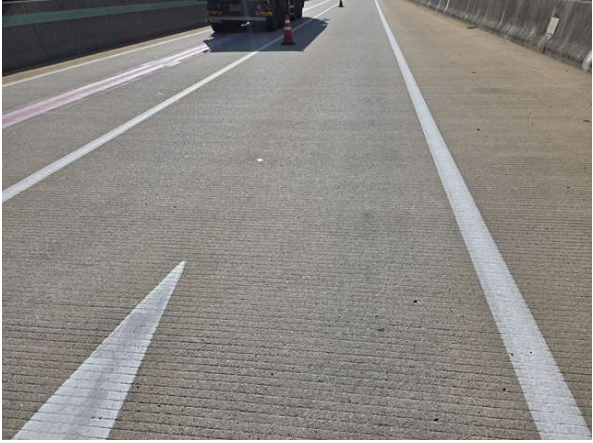
| 손상현황 | • S3 포장 균열(L=3.0m) | 손상현황 | • S4 포장 균열(L=3.0m) |
| 원 인 | • 공용기간 증가, 반복윤하중 등 | 원 인 | • 공용기간 증가, 반복윤하중 등 |

| 조치방안 | • 주의관찰 | 조치방안 | • 주의관찰 |

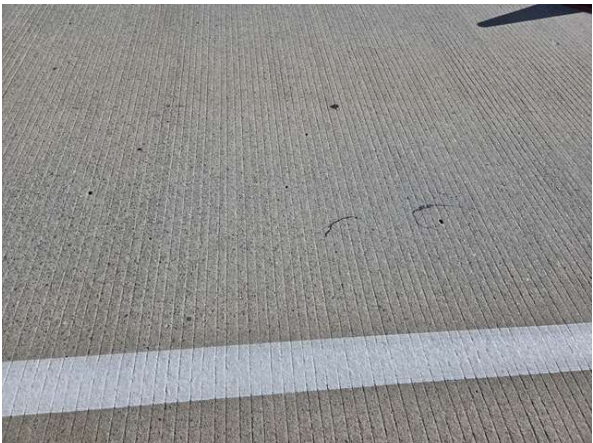
| 손상현황 | • S4 포장 균열(L=40.0m) | 손상현황 | • S4 포장 균열(L=40.0m) |
| 원 인 | • 공용기간 증가, 반복윤하중 등 | 원 인 | • 공용기간 증가, 반복윤하중 등 |

- 교면포장에 조사된 포장균열, 본선 및 접속도로 파손의 경우 시공초기 건조수축 및 중차량 반복통행 등에 의한 손상으로 유추되며, 차량의 통행에 영향을 미치는 손상은 아닌 것으로 판단되며, 즉각적인 보수를 실시하기 보다는 손상의 진전여부를 확인하는 유지관리를 실시하고 손상의 진전시 재포장 등의 보수를 실시하는 것이 바람직할 것으로 사료된다.

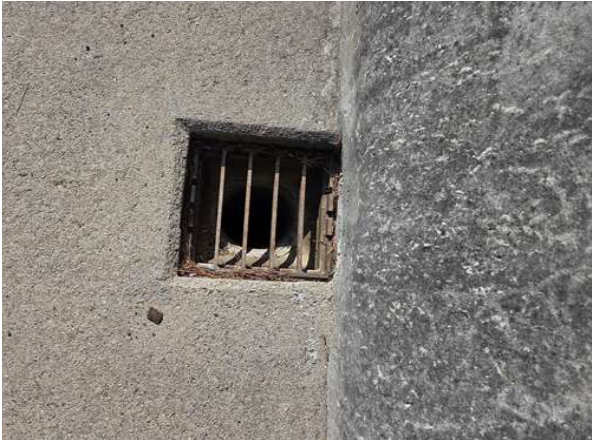
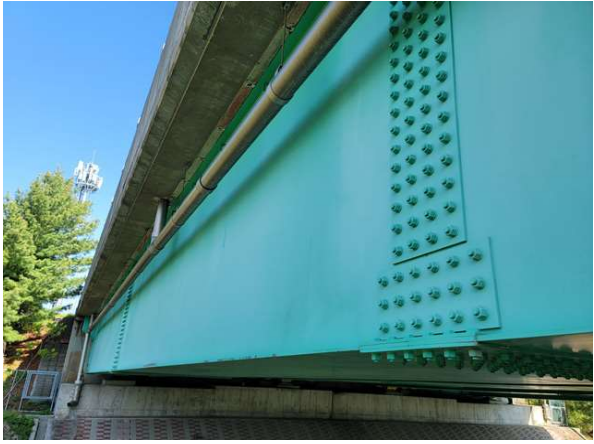
【사진 31.3.23】 배수시설 손상현황

| 손상현황 | • 배수시설 상태양호 | 손상현황 | • 배수시설 상태양호 |

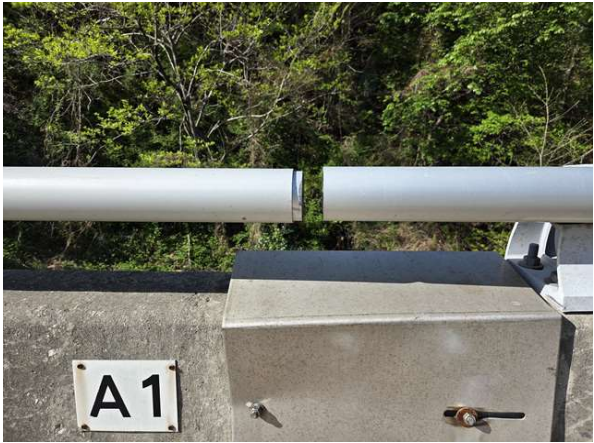
| 손상현황 | • 균열부백태 보수 | 손상현황 | • S1 난간 연결부 이격 |
| 원 인 | • - | 원 인 | • 유지관리 미흡 |

- 방호벽 및 중분대에서 조사된 균열, 재균열(0.3mm미만, 이상)의 경우 거푸집 조기탈거, 건조수축 등에 의한 손상으로 판단되며, 내구성 확보 차원의 표면처리 등 적절한 보수를 실시하는 것이 바람직할 것으로 사료된다.
- 방호벽 및 중분대에서 발생한 백태, 보수부 균열부 백태는 시공이음부에서 대부분 발생하였으며, 우수유입 및 경년열화에 의한 손상으로, 발생규모는 비교적 경미하나 내구성 확보를 위한 표면보수가 바람직하다.
- 발생한 철근노출의 경우 점검통로 진입부로 시공미흡에 의한 손상으로 단면보수+방청 등의 유지관리가 필요하며, 볼트 풀림 및 연결부 이격의 경우 유지관리 중 발생한 손상으로 교체 등의 정비가 필요할 것으로 사료된다.

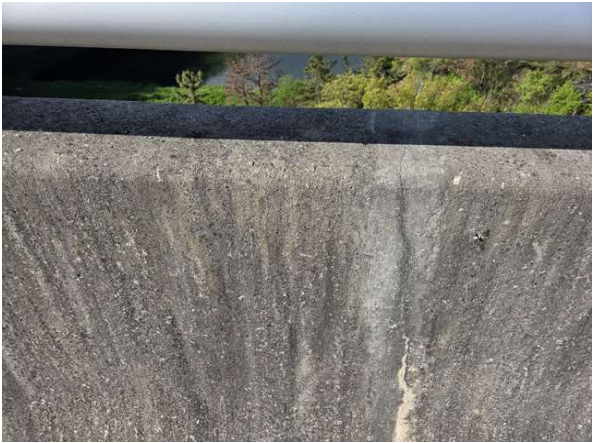
| 손상현황 | • S3 재균열(0.3mm미만) | 손상현황 | • S3 균열부백태 |
| 원 인 | • 거푸집 조기탈거, 건조수축 등 | 원 인 | • 건조수축, 우수유입 등 |

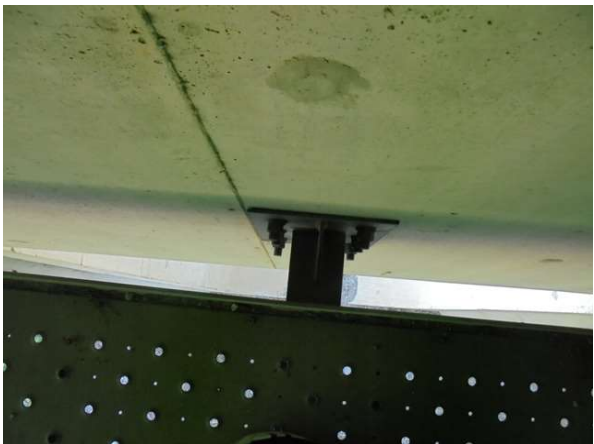
【사진 31.3.27】 교량 점검시설 손상현황

| 손상현황 | • P1 점검로 상태양호 | 손상현황 | • P1 점검로 상태양호 |

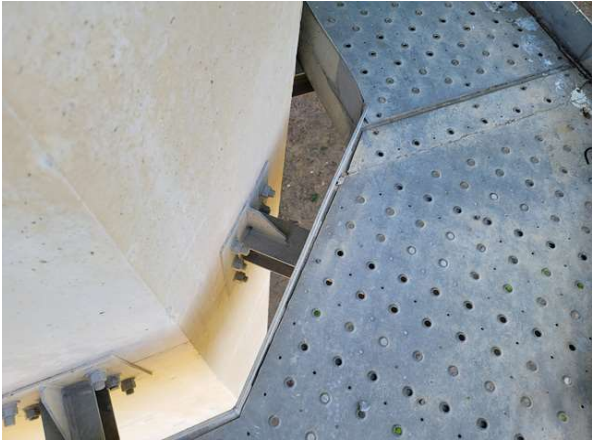
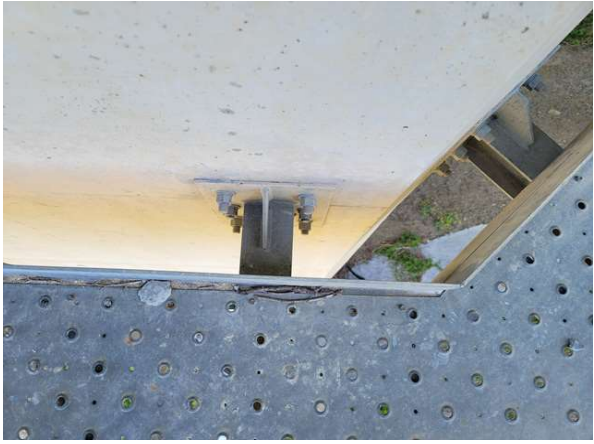
| 손상현황 | • P2 점검로 상태양호 | 손상현황 | • P2 점검로 상태양호 |

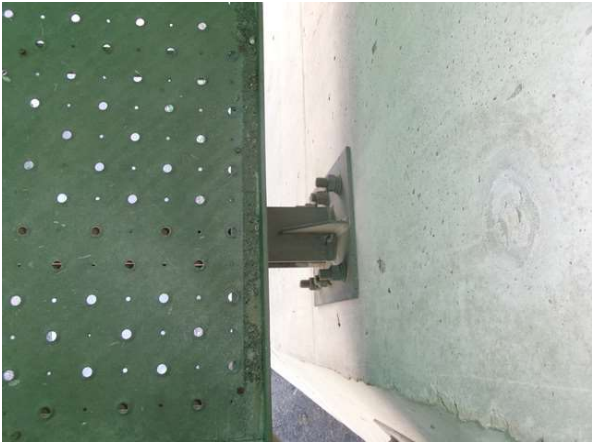
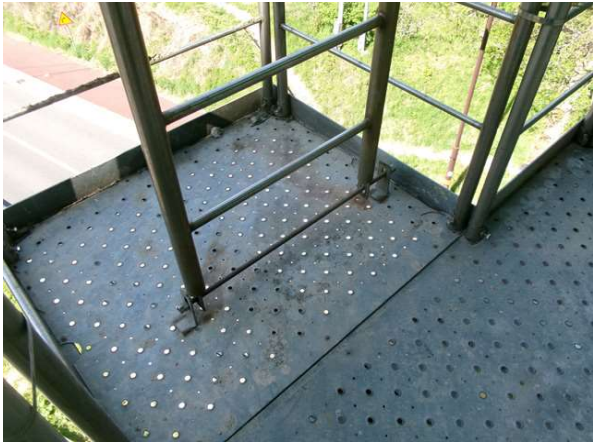
| 손상현황 | • P3 점검로 상태양호 | 손상현황 | • P3 점검로 상태양호 |

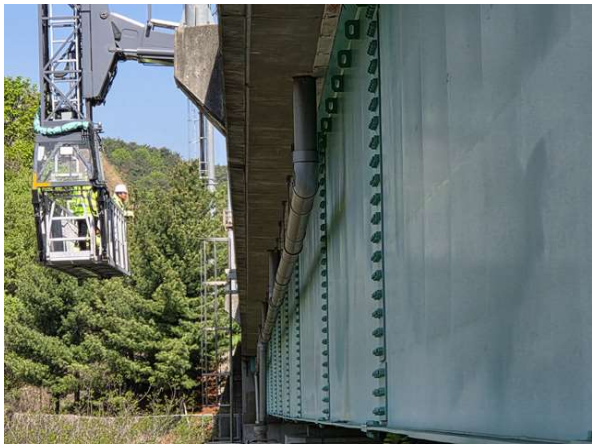
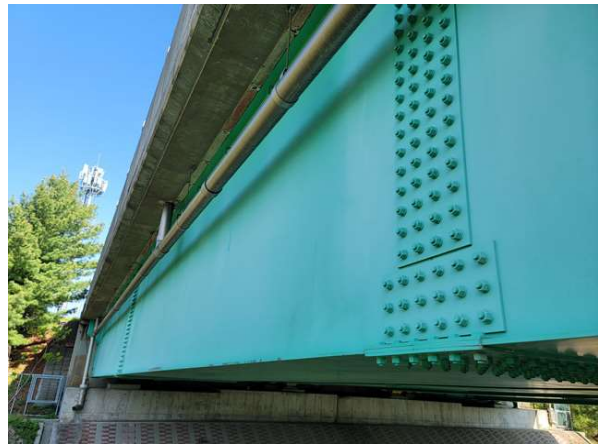
배수관 고정상태 양호

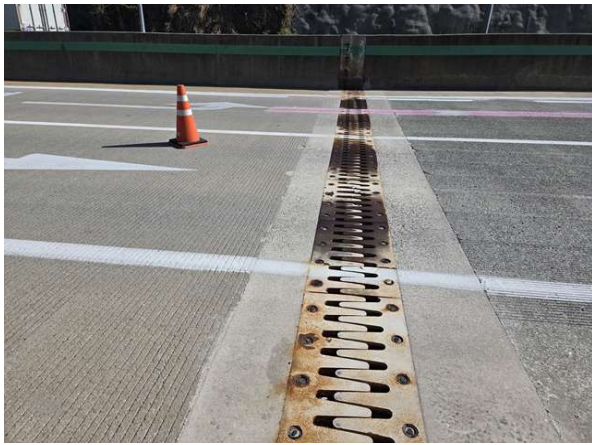
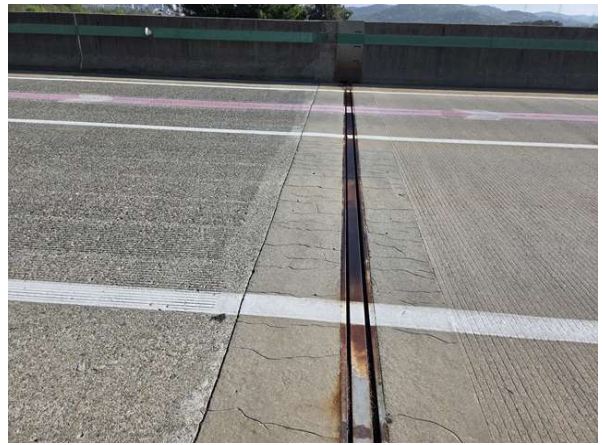
신축이음 상태양호

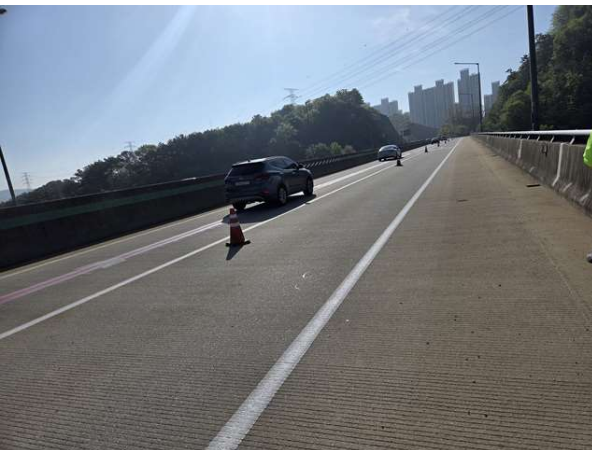
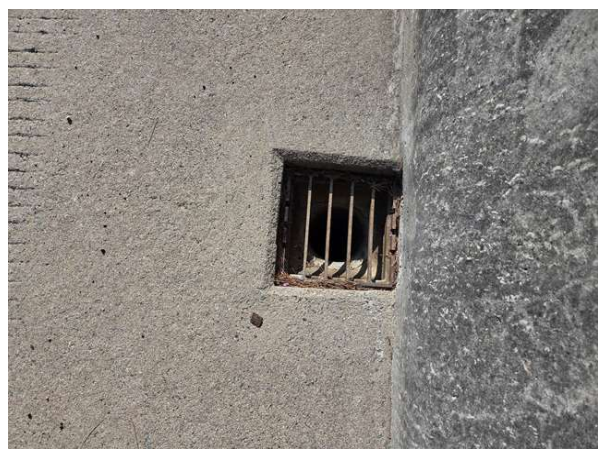
교면포장 상태양호

교량 집수구 상태양호

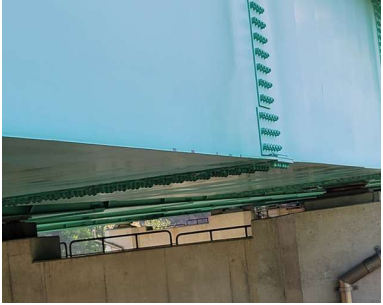
| <p>① 거더외부 도장박락 - 진전 여부확인</p> | <p>② 거더내부 도장박리 - 진전 여부확인</p> | <p>③ 거더내부 부식 - 진전 여부확인</p> |

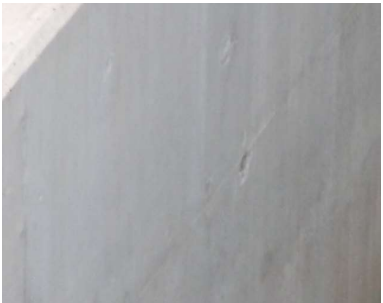
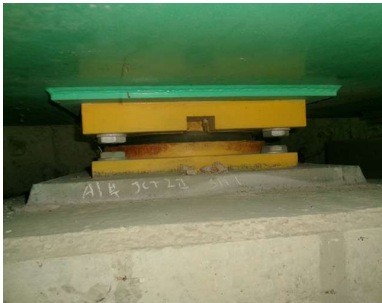
| <p>④ 교각 파손 - 진전 여부확인</p> | <p>⑤ 교량받침 부식 - 진전 여부확인</p> | <p>-</p> |
