## 33. 울산JCT3교

### 33.1 시설물의 개요

본 시설물은 울산광역시 울주군 범서읍 천상리에 위치한 교량으로 총 연장 220.0m, 폭 9.0m로 시공되어 있다.

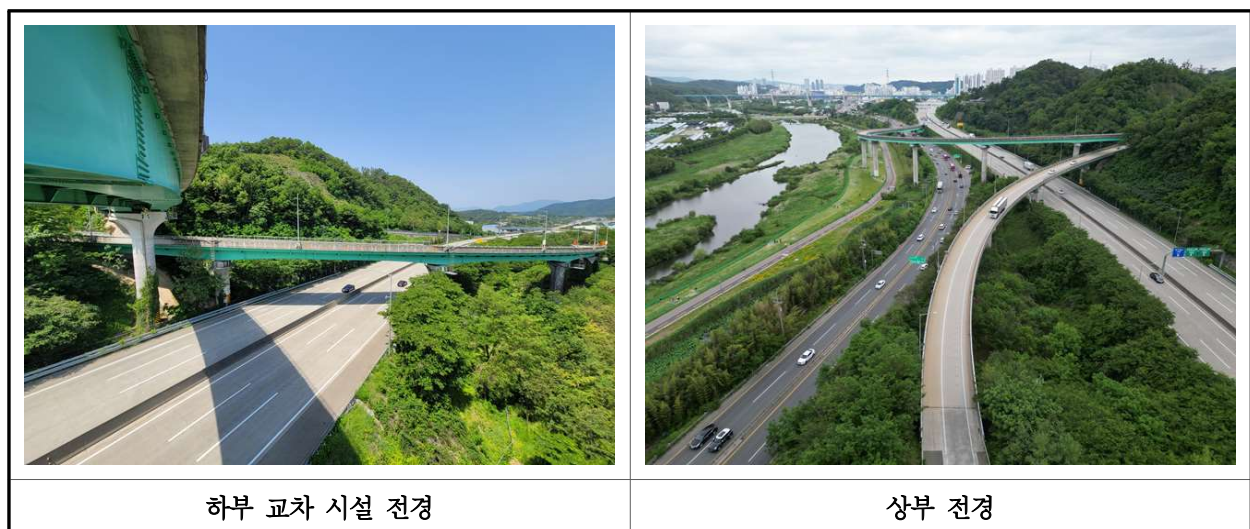
【사진 33.2.1】 주변환경 및 하중변화 전경

울산JCT3교 울산분기점 부근에 위치하여 동해고속도로(고속국도16호선) 연장방향으로 진출하는 램프교이며, 교량의 하부(S2)는 동해고속도로(16호선) 본선이 횡단하고 있는 것으로 확인되었다. FMS(시설물통합정보관리시스템 fms.or.kr) 및 위탁관리기관인 한국도로공사 울산지사에 보관된 준공관련자료를 검토한 결과 준공 시 고려되었던 하중 이외의 추가하중 및 주변현황의 변화는 없는 것으로 확인되었다.

향후 본 교량에 부속시설 설치 등의 주변현황 변화시 그에 따른 구조검토를 실시하여 하중변화에 따른 교량의 안정성을 검토하고 확보해야 할 것이다.

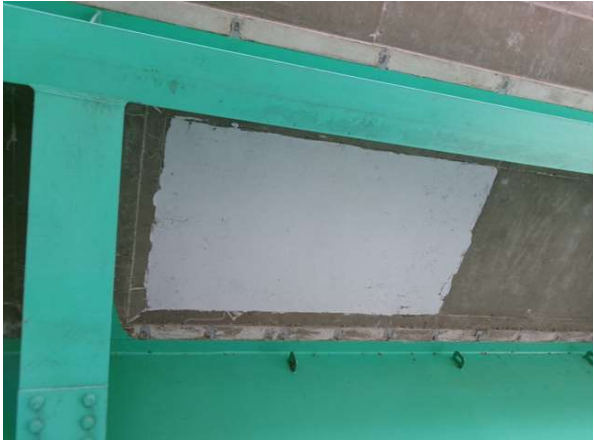
| 손상현황 | 손상현황 |
| 원 인 | 원 인 |

| 조치방안 | 조치방안 |

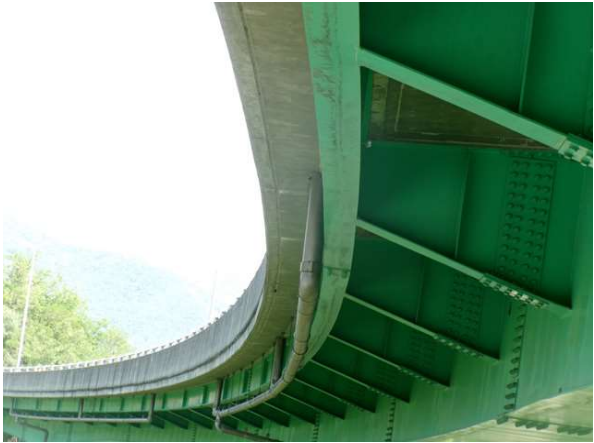
| 손상현황 | 손상현황 |
| 원 인 | 원 인 |

| 조치방안 | 조치방안 |

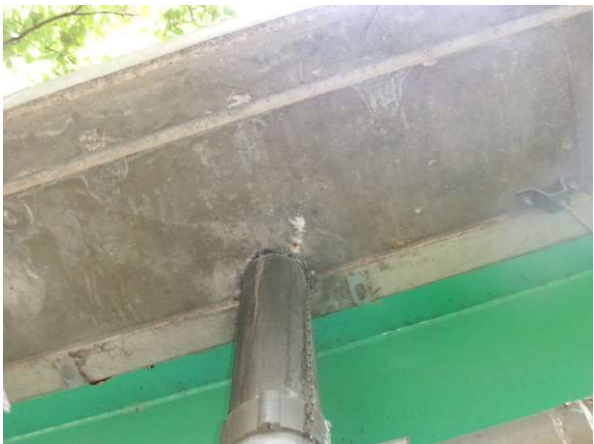
| 손상현황 | 손상현황 |
| 원 인 | 원 인 |

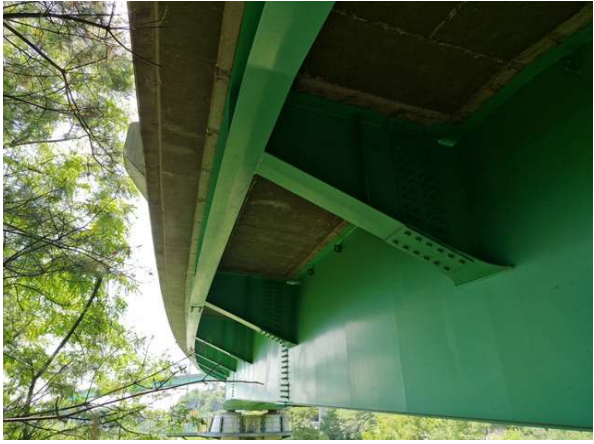
| 손상현황 | • 가로보 S2 상태양호 | 손상현황 | • 가로보 S5 상태양호 |

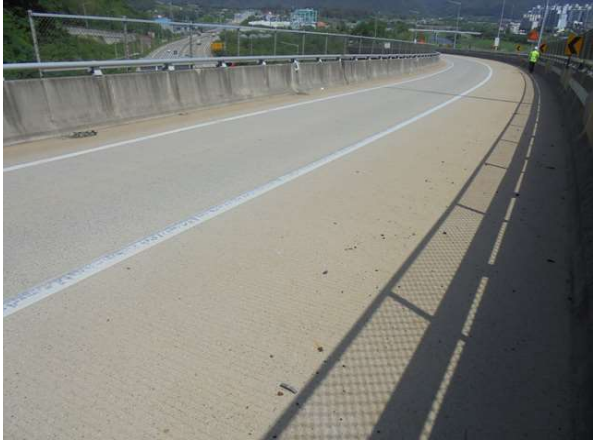
| 손상현황 | • S1 교면포장 상태현황 | 손상현황 | • S2 교면포장 상태현황 |

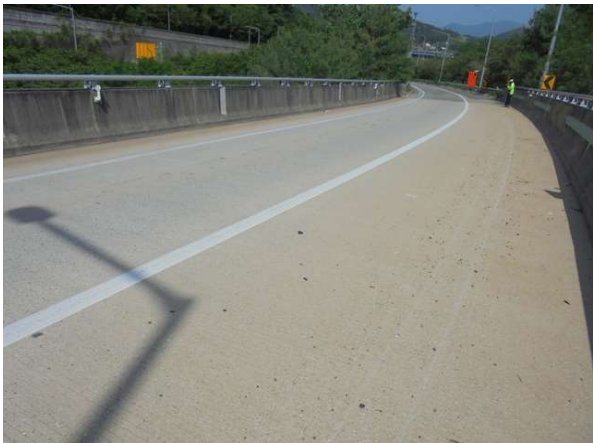
| 손상현황 | • S4 교면포장 상태현황 | 손상현황 | • S5 교면포장 상태현황 |

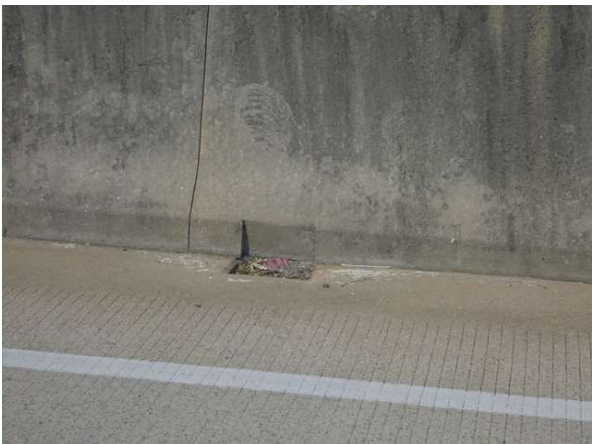
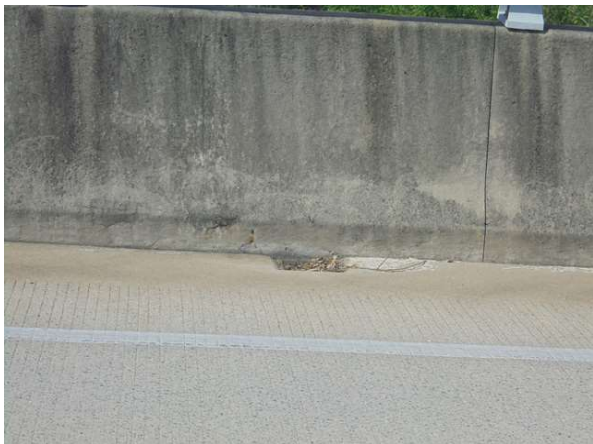
| 손상현황 | • S3 배수구 상태 양호 | 손상현황 | • S4 배수구 상태 양호 |

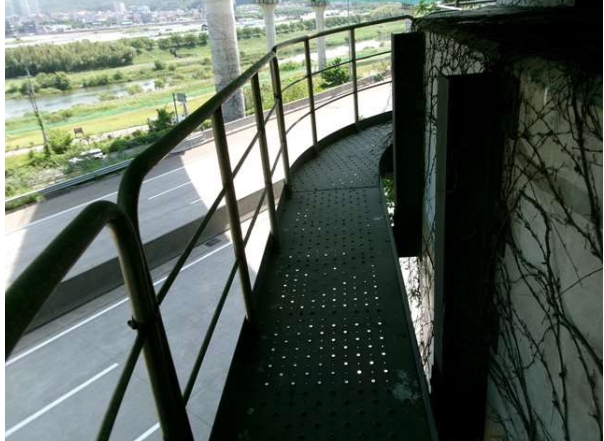
| 손상현황 | • A1 점검계단 상태양호 | 손상현황 | • P1 점검통로 상태양호 |

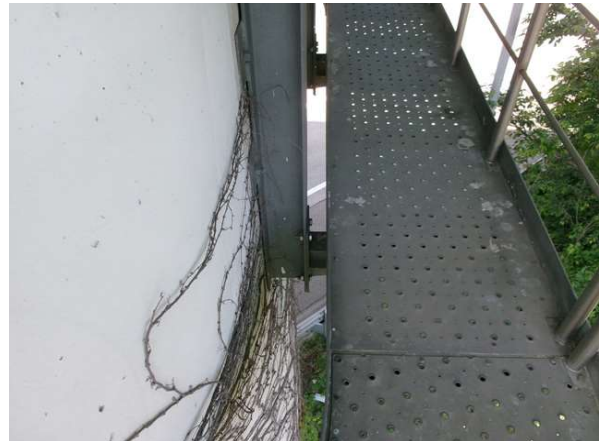
| 손상현황 | • P1 앵커매입 깊이 상태양호 | 손상현황 | • P2 볼트체결 상태양호 |
