## 34. 울산JCT4교

### 34.1 시설물의 개요

본 시설물은 울산광역시 울주군 범서읍 굴화리에 위치한 교량으로 총 연장 423.0m, 폭 9.0m로 시공되어 있다.

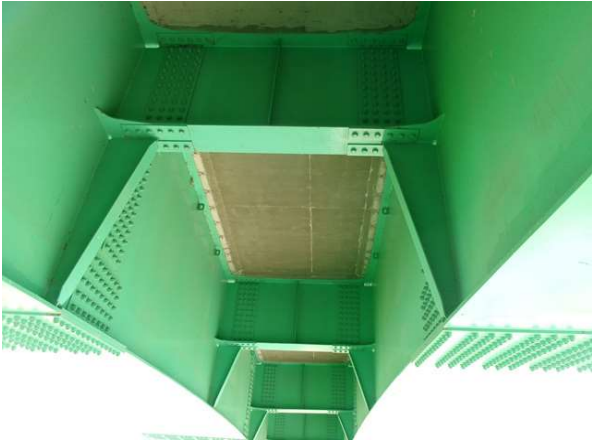
| 손상현황 | • 가로보 S2 상태양호 | 손상현황 | • 가로보 S8 상태양호 |

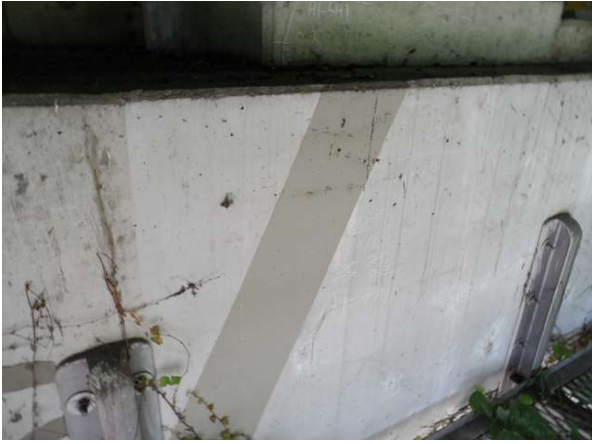
| 손상현황 | • A1 균열 보수현황 | 손상현황 | • A1 이물질 퇴적(6.0×1.5) |

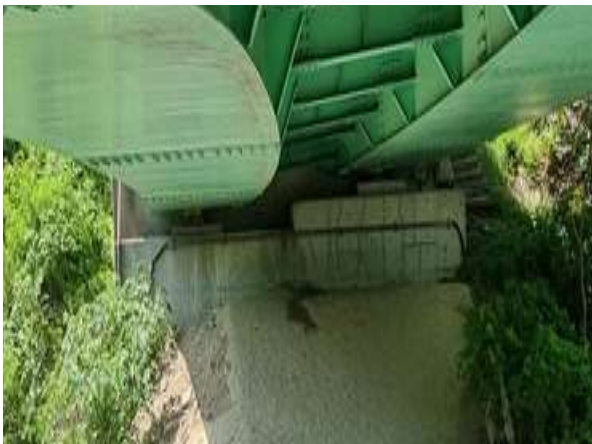
| 손상현황 | • A2 균열(0.3mm미만) | 손상현황 | • A2 상태양호 |
| 원 인 | • 건조수축, 온도변화 등 | 원 인 | • — |

- 교대에서 조사된 균열(0.3mm미만)의 경우 거푸집 조기탈거, 건조수축 등에 의한 손상으로 구조적인 영향을 미치는 손상은 아니나 부재의 특성상 신축이음을 통한 우수유입으로 인한 손상의 진전 방지 및 내구성 확보 차원의 표면처리 등 적절한 방안의 보수를 실시하는 것이 바람직할 것으로 사료된다.
- 조사된 이물질 퇴적의 경우 공용중 외부 토사, 이물질 등이 퇴적되어 생긴 손상으로 내구성에 영향을 주는 손상은 아니지만, 유지관리차원에서 정비 등을 실시하는 것이 바람직할 것으로 사료된다.
- 조사된 표면오염의 경우 신축이음 하부 우수유입, 강우시 외부우수 등에 지속적으로 노출 등으로 인한 손상으로 구조적인 손상은 아니며, 해당 위치에 조사일 현재 유도배수로가 설치되어 있다. 즉각적인 보수 실시보다는 주기적인 점검을 통한 주의관찰과 신축이음 보수 및 교체 공사와 연계하여 보수를 실시하는 것이 바람직할 것으로 사료된다.

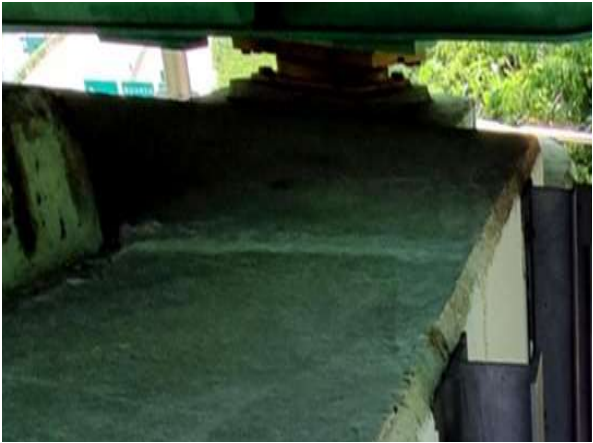
| 손상현황 | • P7 균열(0.3mm이상) 보수현황 | 손상현황 | • P7 균열(0.3mm미만) 보수현황 |

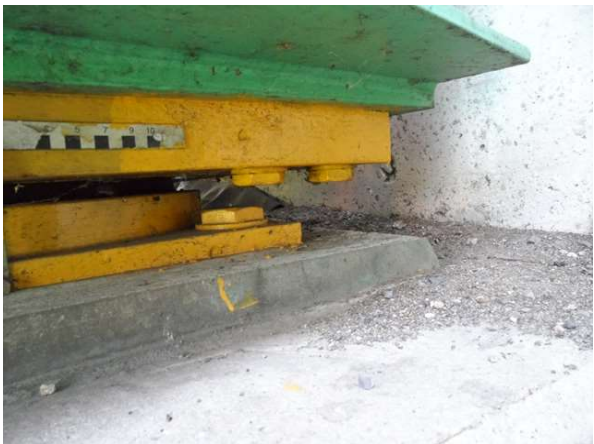
| 손상현황 | • A2-SH1 Plate 부식(1EA) | 손상현황 | • A1-SH1 앵커볼트 부식 보수현황 |
| 원 인 | • 습기흡착, 장기공용 등 | 원 인 | • - |

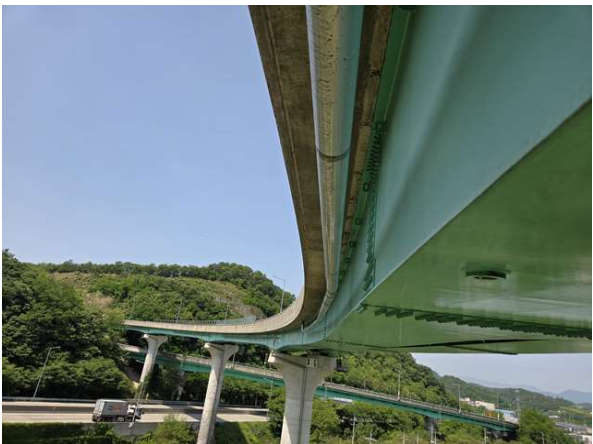
| 손상현황 | • S5 배수관 상태양호 | 손상현황 | • S7 배수구 상태양호 |

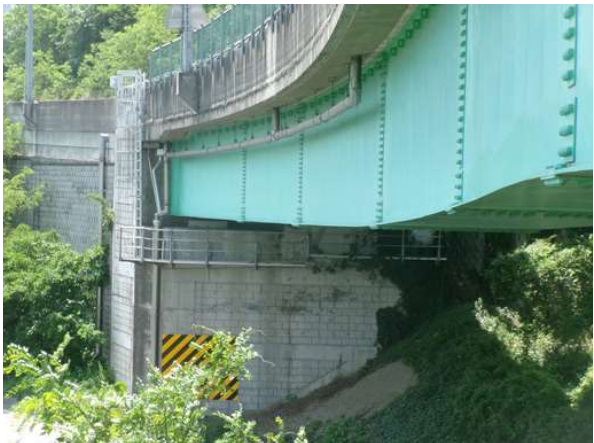
| 손상현황 | • P1 점검통로 이물질퇴적(0.5m×1.2m) | 손상현황 | • A1 점검통로 상태양호 |

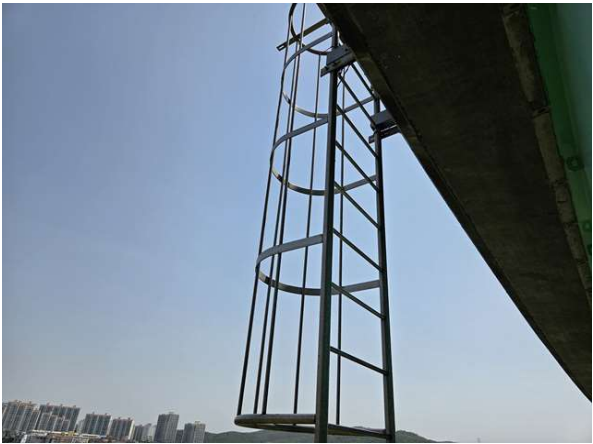
| 손상현황 | • P4 출입시설 상태양호 | 손상현황 | • P6 볼트체결 상태양호 |

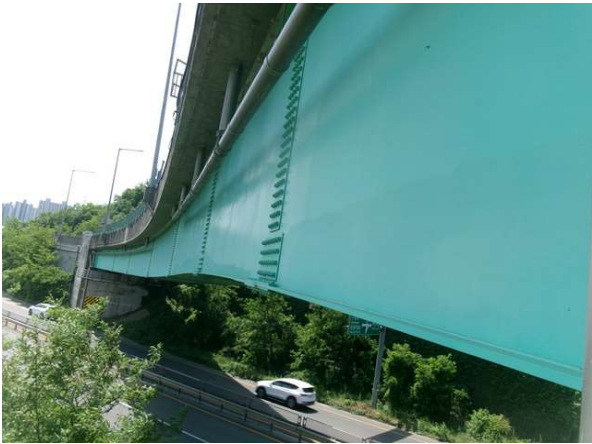
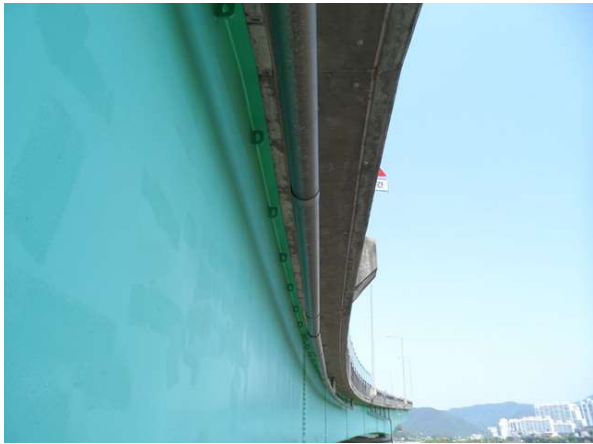
| 배수관 고정대 상태양호 | |

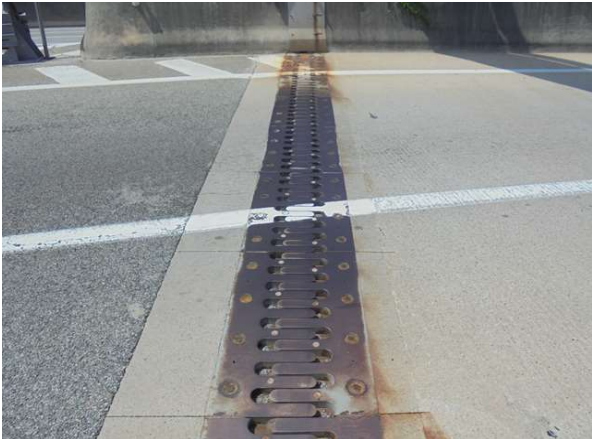
| 신축이음 상태양호 | |

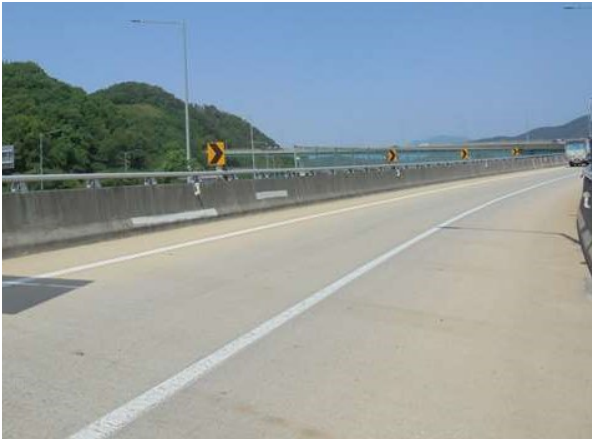
| 교면포장 상태양호 | 교량 집수구 상태양호 |

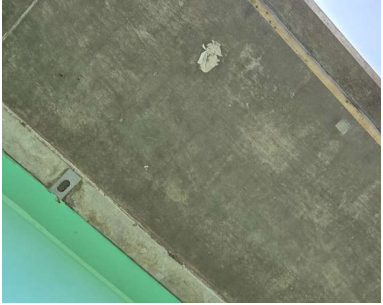
| <p>① 바닥판하면 S5 균열 - 진전 여부확인</p> | <p>② 거더내부 S3 도장박리 - 진전 여부확인</p> | <p>③ 교대 A2 균열 - 진전 여부확인</p> |

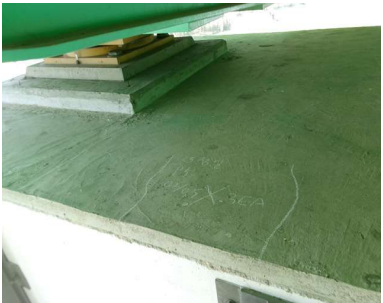
| <p>④ 교각 P5 균열 - 진전 여부확인</p> | <p>⑤ 교량받침 A1 받침콘크리트 균열 - 진전 여부확인</p> | <p>⑥ 신축이음 A2 후타재 균열 - 진전 여부확인</p> |
