## 35. 원리2교(부산)

### 35.1 시설물의 개요

본 시설물은 부산광역시 기장군 일광면 원리 산 73-1에 위치한 교량으로 총 연장 280.0m, 폭 15.75m로 시공되어 있다.

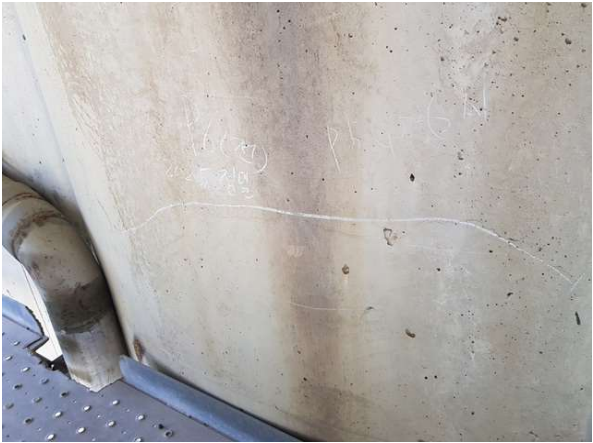
| 손상현황 | • P5 균열(0.3mm미만) | 손상현황 | • P5 균열(0.3mm미만) |
| 원 인 | • 건조수축, 거푸집 조기탈거 등 | 원 인 | • 건조수축, 거푸집 조기탈거 등 |

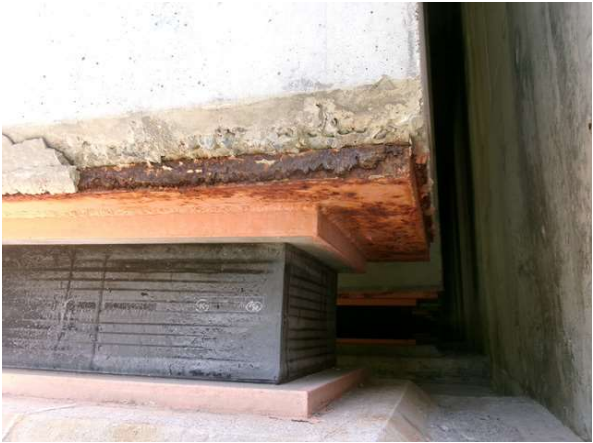
| 손상현황 | • A2-SH7 Plate 부식 | 손상현황 | • P2-SH7 (A2) 몰탈 망상균열 |
| 원 인 | • 우수유입, 외기노출, 공용기간 경과 등 | 원 인 | • 건조수축, 거푸집 조기탈거 등 |

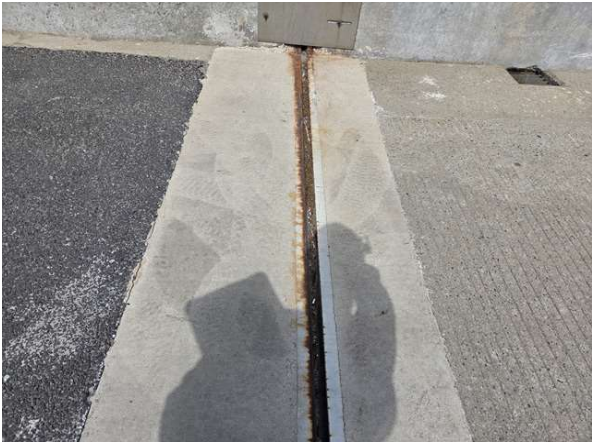
| 손상현황 | • A1 본체 부식(L=2.5m) | 손상현황 | • A1 표면 열화(0.5m×1.0m) |
| 원 인 | • 우수유입, 공용중 열화 등 | 원 인 | • 차량 반복통행, 장기공용 등 |

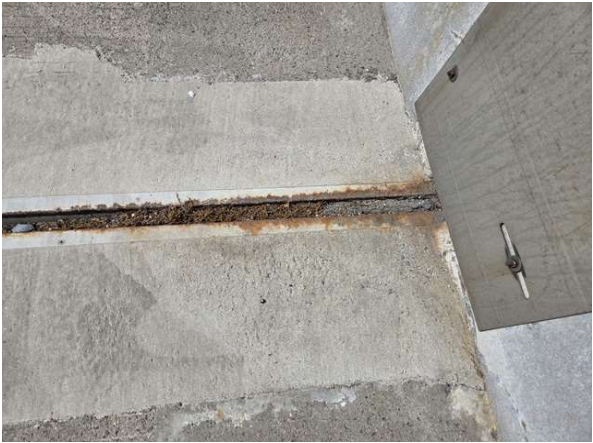
| 손상현황 | • P5 본체 부식(L=2.0m) | 손상현황 | • P5 유간 토사퇴적(L=1.0m) |
| 원 인 | • 우수유입, 공용중 열화 등 | 원 인 | • 차량통행, 장기공용 등 |

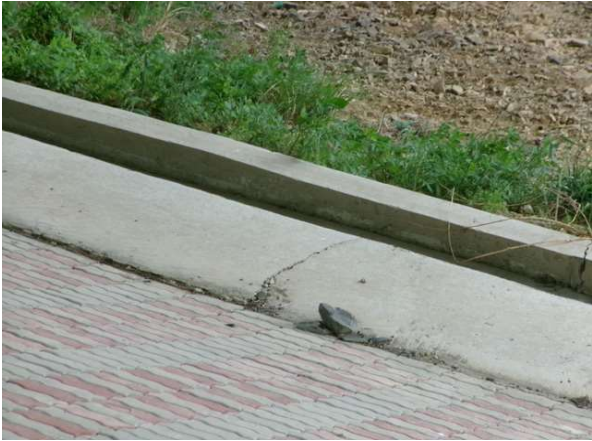
| 손상현황 | • A2 배수로 균열 | 손상현황 | • A1 배수관 길이부족 보수 전경 |
| 원 인 | • 건조수축, 공용기간 증가 등 | 원 인 | • - |

| 점검부위 | 결합 및 손상내용 | 손상물량 | 보수물량 | 단위 | 보수·보강(안) 공법 | 단가 (천원) | 개략공사비 (천원) | 우선 순위 | 비고 |
|---|---|---|---|---|---|---|---|---|---|
| | 배수로 균열(0.3mm이상) | 1.80 | 1.80 | m | 주입보수 | 80 | 144 | 3 | |

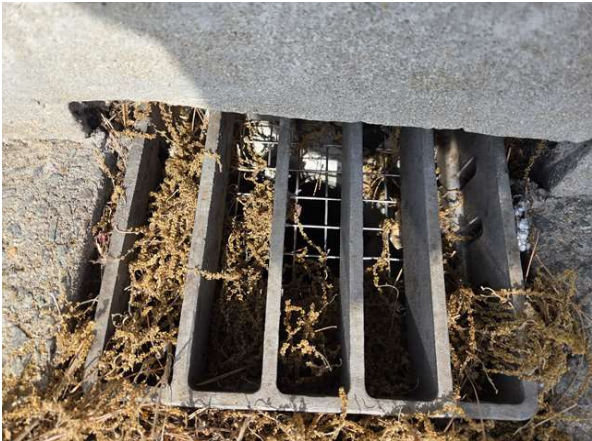
| 손상현황 | • S8 배수구 막힘 보수 전경 | 손상현황 | • S4 배수구 상태 양호 |

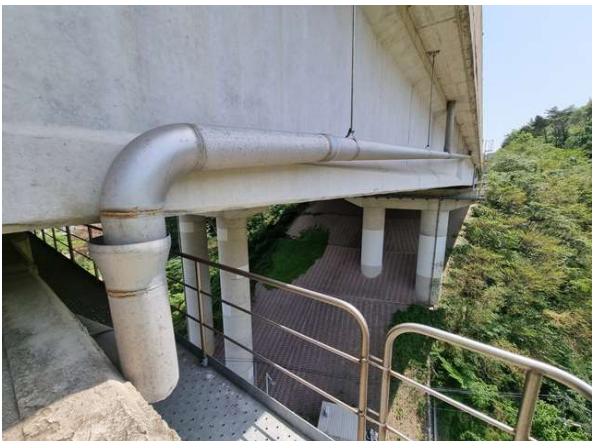
| 손상현황 | • S2 배수관 상태 양호 | 손상현황 | • S7 배수관 상태 양호 |

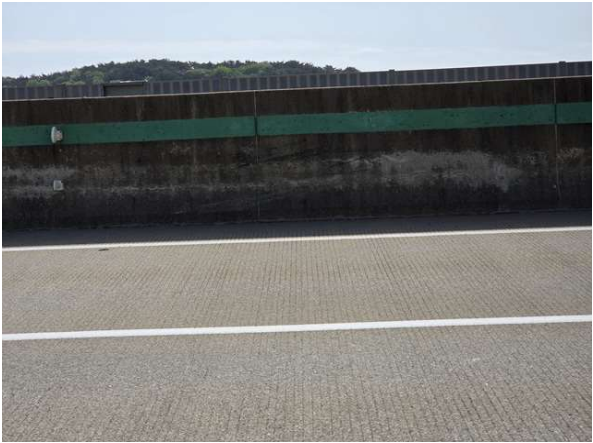
| 손상현황 | • S4 중분대 긁힘 | 손상현황 | • S5 방음벽 고정대 부식 |
| 원 인 | • 외부 충격 등 | 원 인 | • 공용기간 증가 등 |

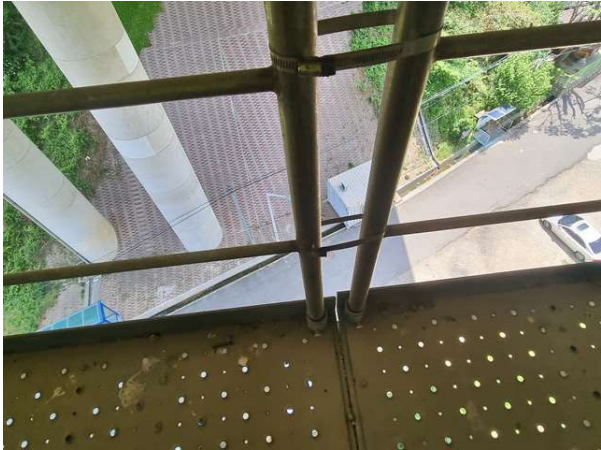
| 손상현황 | • P2 점검로 볼트 체결 양호 | 손상현황 | • P2 점검 사다리 양호 |

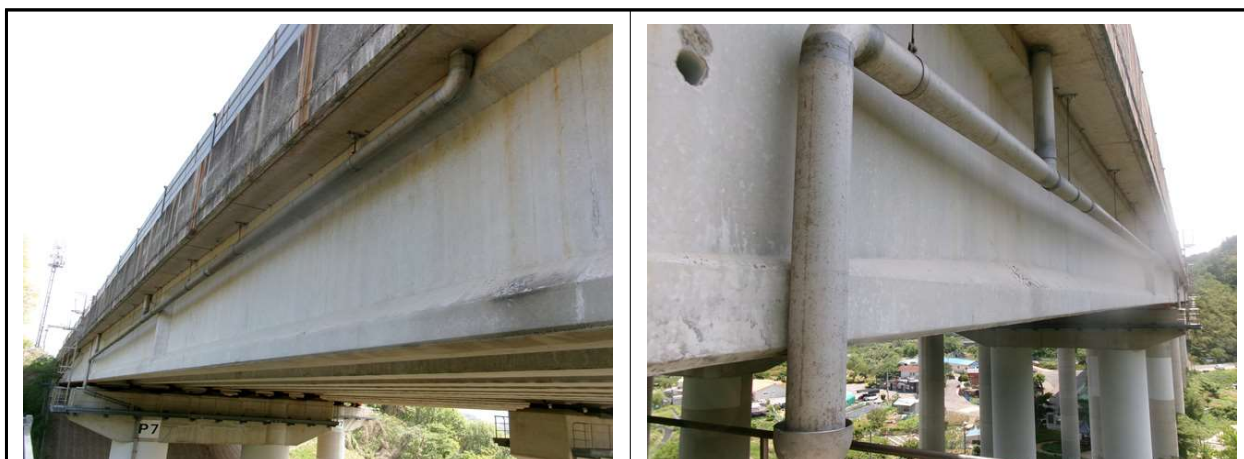
배수관 고정상태 양호

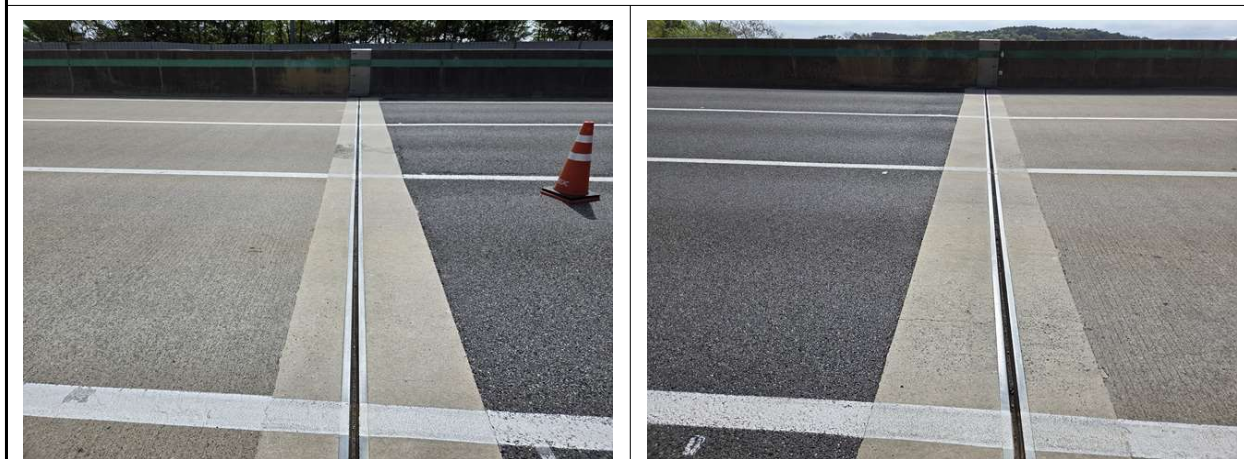
신축이음 상태양호
