## 36. 원리2교(울산)

### 36.1 시설물의 개요

본 시설물은 부산광역시 기장군 일광면 원리 산 73-1에 위치한 교량으로 총 연장 280.0m, 폭 15.75m로 시공되어 있다.

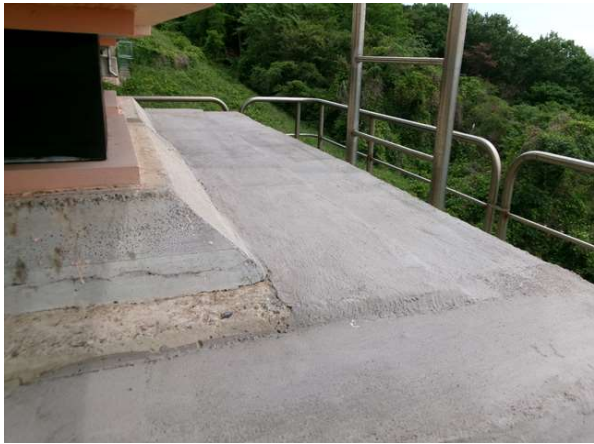
| 손상현황 | • P6 페콘크리트 퇴적 | 손상현황 | • P7 박리 보수 현황 |

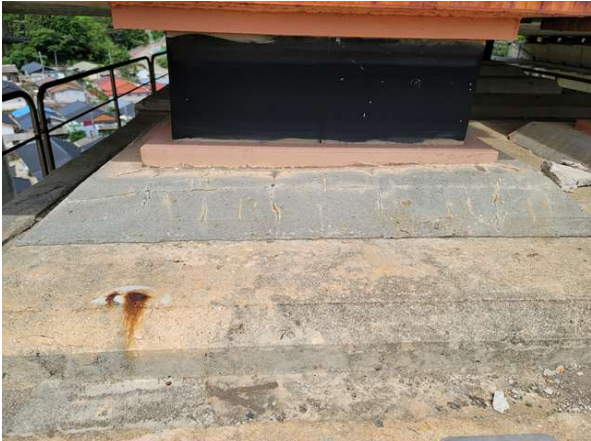
| 손상현황 | • P3-SH7(A1) 몰탈 균열(0.3mm미만) | 손상현황 | • P4-SH7(A1) 몰탈 망상균열 |
| 원 인 | • 건조수축, 거푸집 조기탈거 등 | 원 인 | • 건조수축, 거푸집 조기탈거 등 |

| 조치방안 | • 표면처리 | 조치방안 | • 표면처리 |

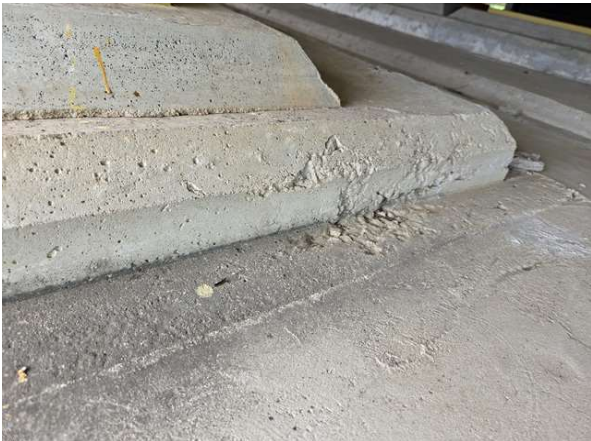
| 손상현황 | • P4-SH7(A2) 받침콘크리트 재료분리 | 손상현황 | • P6-SH7(A2) 스톱퍼 밀착 |
| 원 인 | • 다짐불량, 거푸집 조기탈거 등 | 원 인 | • 마찰력부족 및 감소, 시공오차 |

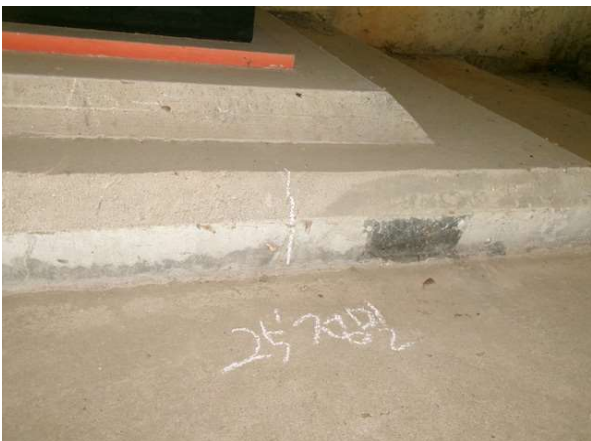
| 손상현황 | • A2-SH2 받침콘크리트균열(0.3mm미만) | 손상현황 | • A2-SH7 Plate 부식 |
| 원 인 | • 건조수축, 거푸집 조기탈거 등 | 원 인 | • 우수유입, 외기노출, 공용기간 경과 등 |

- 교량받침에 조사된 받침콘크리트 및 몰탈 균열(0.3mm미만), 망상균열, 재료분리의 경우 건조 수축 및 거푸집 조기탈거, 온도변화, 다짐불량 등 복합적인 원인에 의한 손상으로 시설물에 영향을 미치는 구조적인 손상은 아닌 것으로 판단되며, 내구성 확보 차원의 표면처리, 단면보수 등의 보수를 실시하는 것이 바람직하다.
- 조사된 Plate 부식의 경우 공용기간 증가로 인한 도장미흡부 습기흡착, 신축이음 하부 누수로 인한 우수유입 등에 의한 손상으로 부재의 내구성 확보 차원의 재도장 등 적절한 보수조치를 실시하는 것이 바람직할 것으로 사료된다.
- 조사된 탄성패드 밀림, 들뜸, 스토퍼 밀착, 스토퍼 밀착의 경우 시공초기 거더 거치 및 바닥판 타설시 탄성패드 유동, 플레이트-탄성패드 마찰력부족 및 감소, 시공오차 등 복합적인 원인에 의한 손상으로 금회 점검 시기에 상기 발생한 손상에 의한 교량받침의 기능성을 저해할 만한 영향은 없는 것으로 판단되며, 추후 손상의 진전시 스토퍼 설치 등 탄성패드의 밀림 방지책 형식의 보수를 실시하는 것이 바람직할 것으로 사료된다.

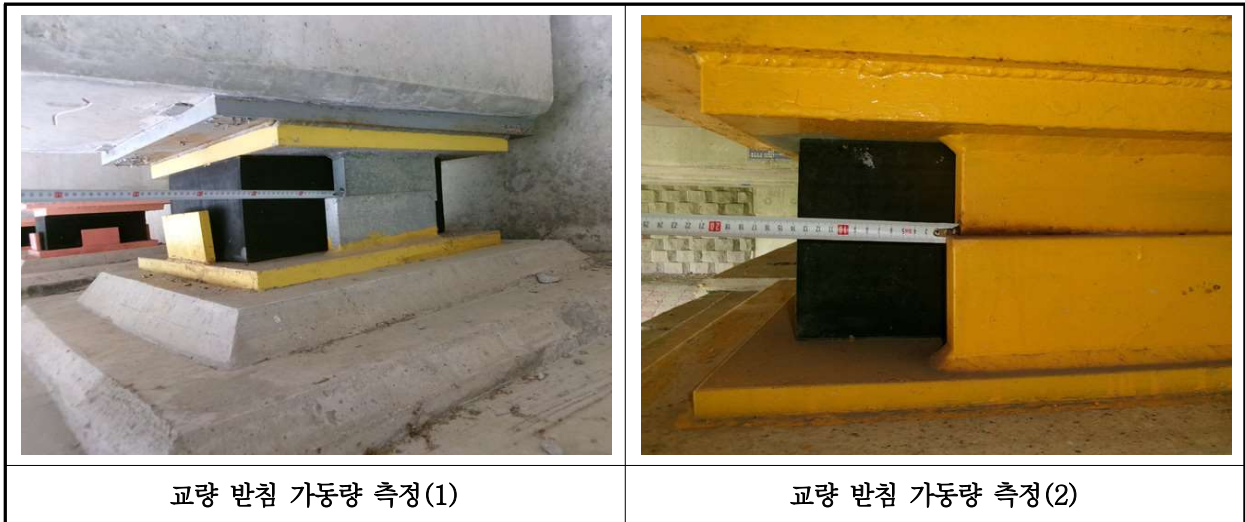
【사진 36.3.16】 교량받침 이동량 측정

금회 점검에서 교량받침(A1)의 탄성패드 밀림(슬라이딩)이 조사된 받침은 건전한 거동을 하지 않은 것으로 판단하여 온도변화에 의한 여유량 검토에서 제외하고 평가하였다.

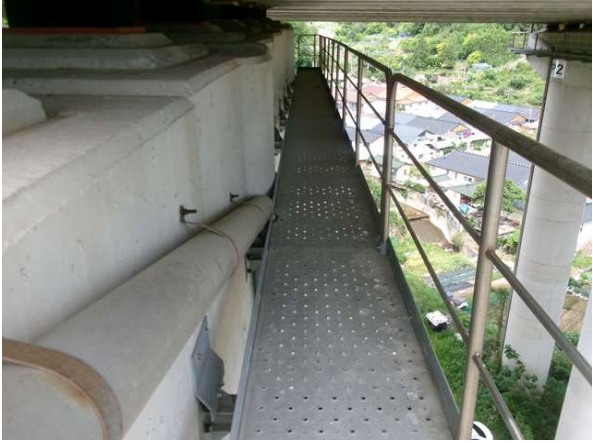
| 손상현황 | • P1 점검통로 양호 | 손상현황 | • P1 점검난간 양호 |
