## 37. 일광IC1교

본 시설물은 부산광역시 기장군 일광면에 위치한 교량으로 총 연장 180m, 폭 8.5m로 시공되어 있다.

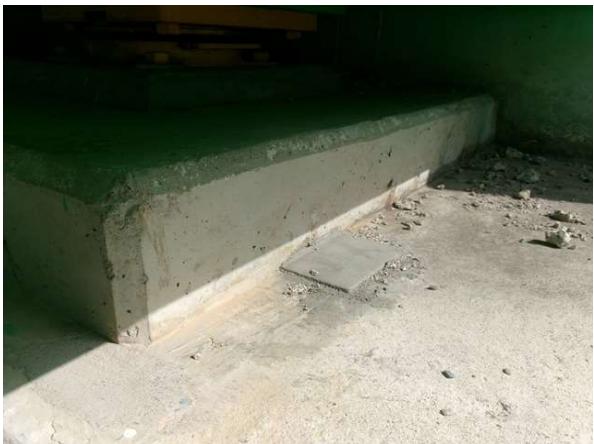
| 손상현황 | • A2 케이블 압착 | 손상현황 | • A2 파손 보수현황 |
| 원 인 | • 유간협착 등 | 원 인 | • - |

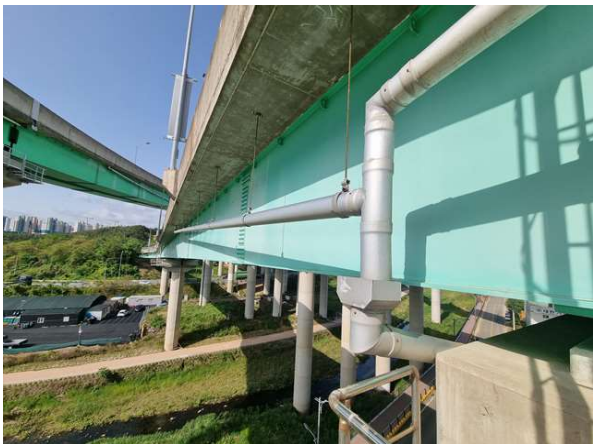
| 손상현황 | • S3 배수구 상태양호 | 손상현황 | • S3 배수관 상태양호 |

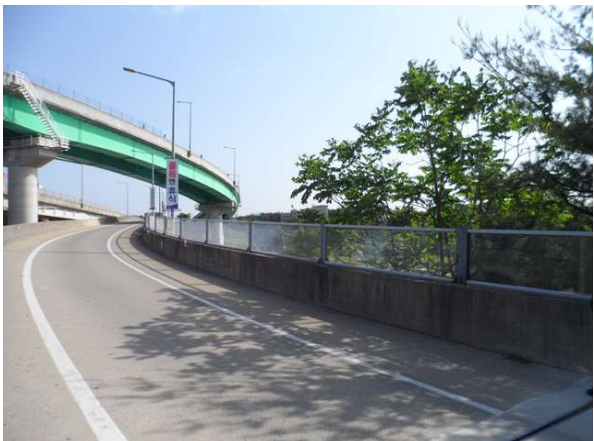
| 손상현황 | • S1 방호벽 기보수 전경 | 손상현황 | • 방호벽 방음벽 상태현황 |

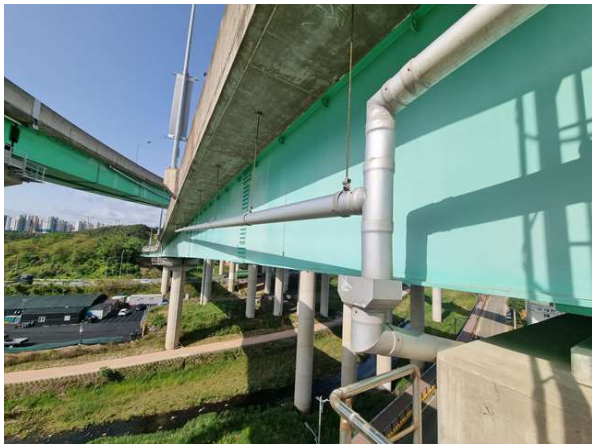
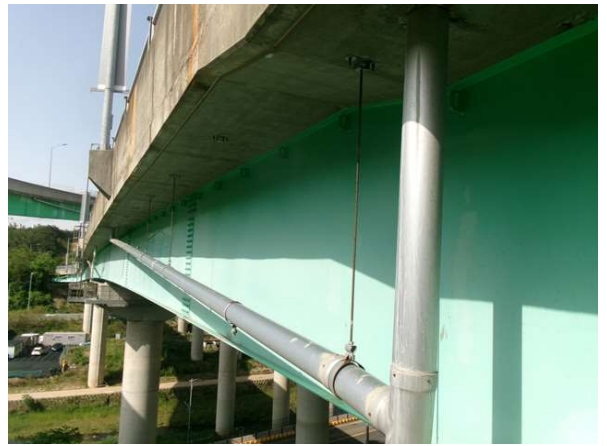
배수관 고정상태 양호

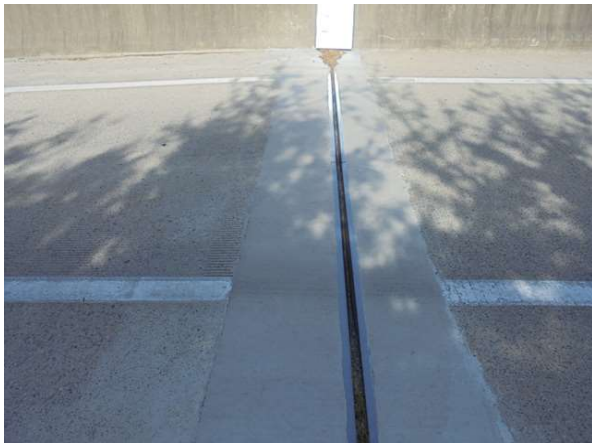
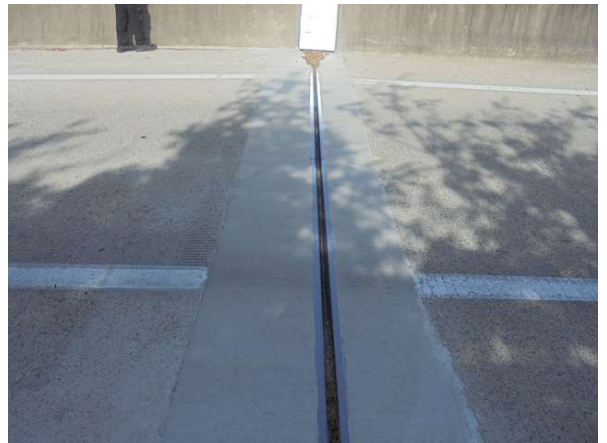
신축이음 상태양호

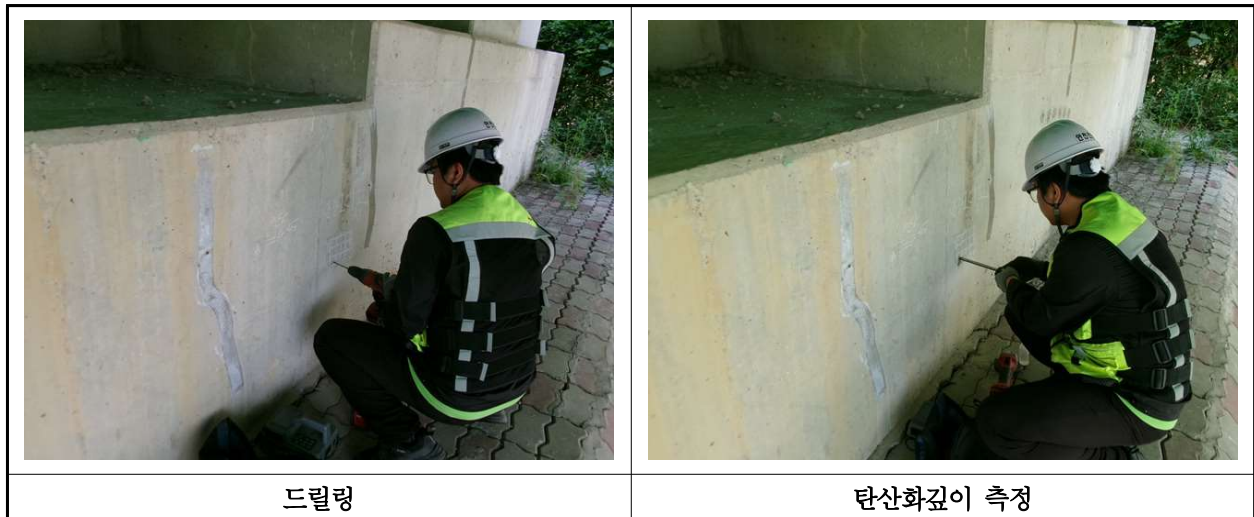
【사진 37.4.3】 탄산화 깊이 측정 현장사진

- 탄산화 깊이 측정결과, 상부구조 탄산화깊이는 1.0mm, 하부구조 탄산화깊이는 3.0mm로 측정되었으며, 잔여깊이가 30mm이상을 확보하고, 세부지침 지침기준 "a"로 평가 되어 탄산화에 따른 철근의 부식발생 영향은 없는 것으로 판단된다.

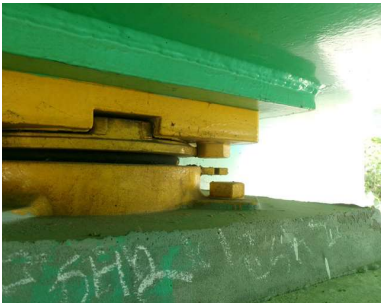
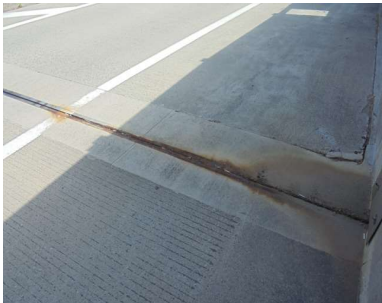
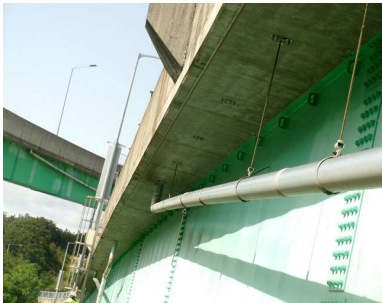
| <p>① 바닥판하면균열(0.3mm미만) - 진전 여부확인s4</p> | <p>② 거더외부 표면열화 - 진전 여부확인s1</p> | <p>③ 교대 균열부백태 - 진전 여부확인a1</p> |
| <p>④ 교량받침 볼트협착 흔적 - 진전 여부확인a2</p> | <p>⑤ 신축이음 본체부식 - 진전 여부확인a2</p> | <p>⑥ 배수시설 행거로이드 탈락 - 진전 여부확인s4</p> |
