## 39. 일광IC교(울산)

본 시설물은 부산광역시 기장군 일광면 화전리 산 63-1에 위치한 교량으로 총 연장 315.0m, 폭 15.74m로 시공되어 있다.

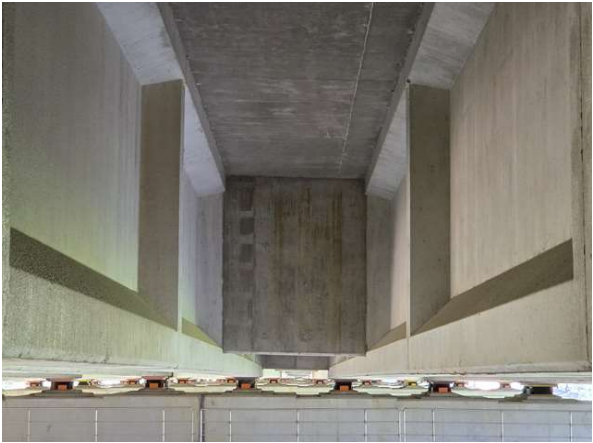
| 손상현황 | • 가로보 S1 상태 양호 | 손상현황 | • 가로보 S4 상태 양호 |

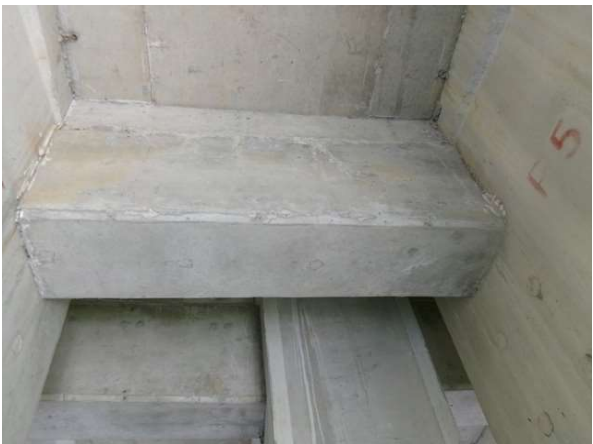
| 손상현황 | • 가로보 S5 상태 양호 | 손상현황 | • 가로보 S7 상태 양호 |

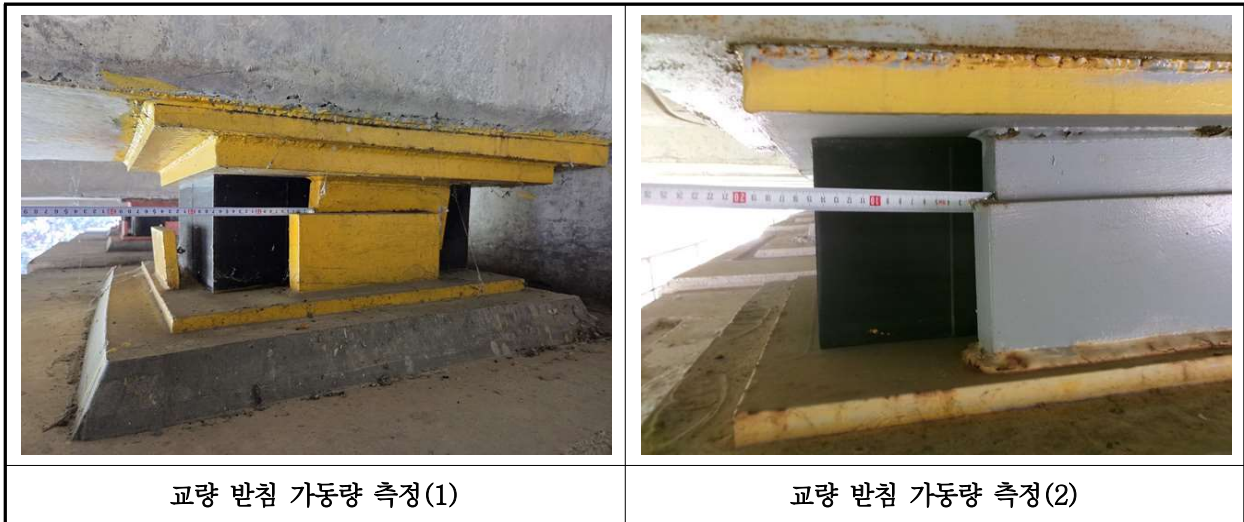
【사진 39.3.16】 교량받침 이동량 측정

금회 점검에서 교량받침(A1, P6(A1))의 탄성패드 밀림(슬라이딩)이 조사된 받침은 건전한 거동을 하지 않은 것으로 판단하여 온도변화에 의한 여유량 검토에서 제외하고 평가하였다.

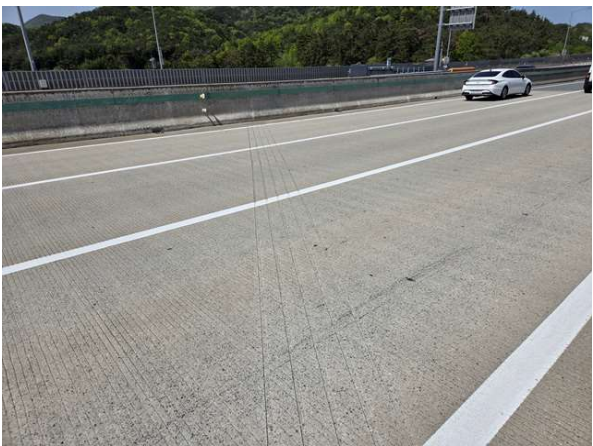
| 손상현황 | • 교면포장 상태양호 전경 | 손상현황 | • 교면포장 상태양호 전경 |

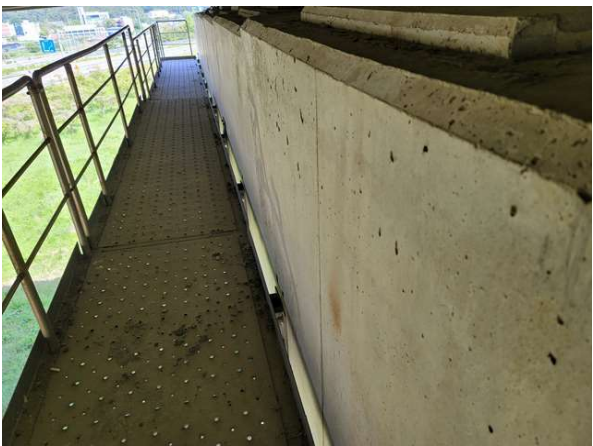
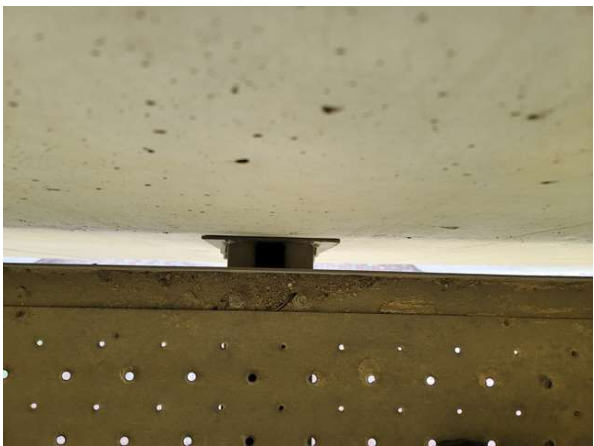
【사진 39.3.27】 교량 점검시설 손상현황

| 손상현황 | • P1 점검통로 상태양호 | 손상현황 | • P8 앵커볼트 상태양호 |

- 전회 점검과 비교결과, 기존손상이 없는 양호한 상태이다.

- 교량 점검시설은 손상이 없는 양호한 상태이다.

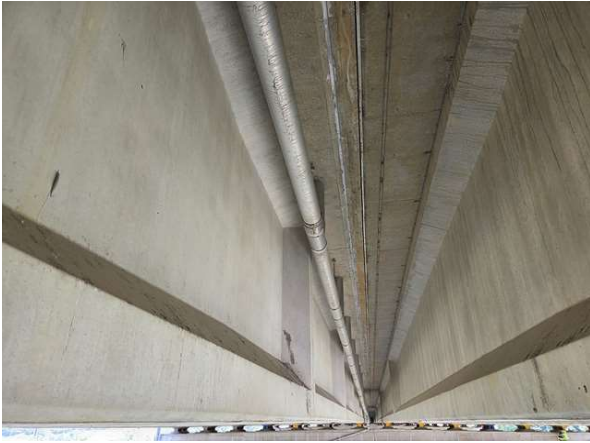
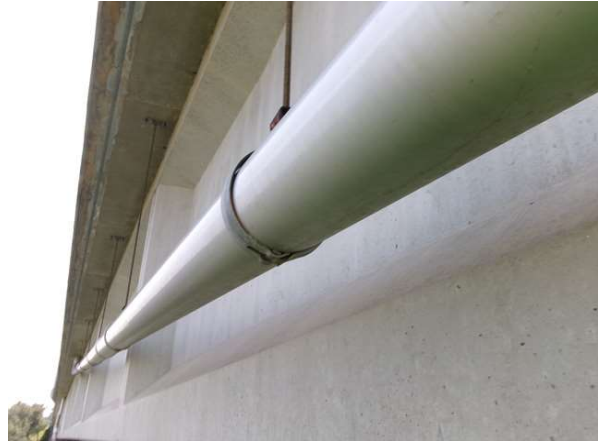
배수관 고정상태 양호

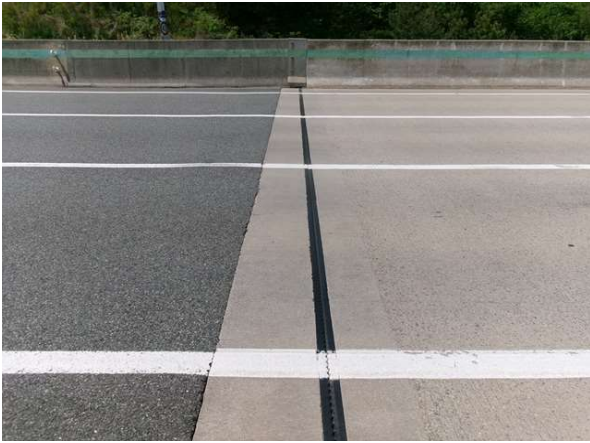
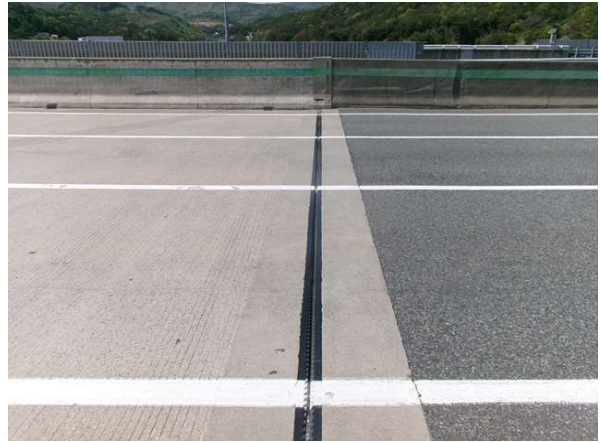
신축이음 상태양호

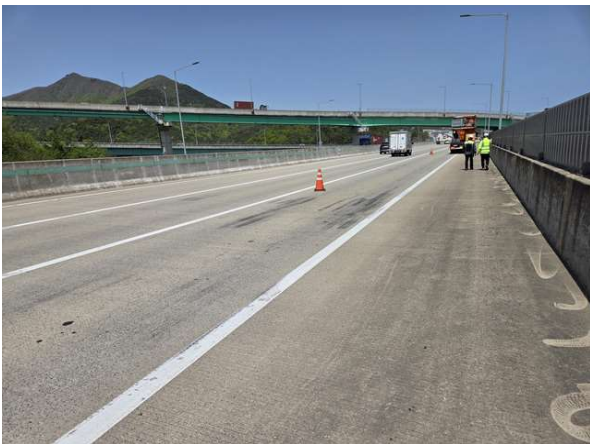
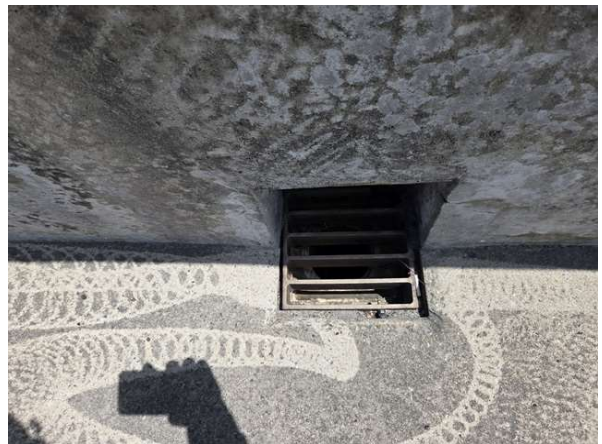
교면포장 상태양호

교량 집수구 상태양호
