## 40. 장안천교(부산)

### 40.1 시설물의 개요

본 시설물은 부산광역시 기장군 장안읍 기룡리 529에 위치한 교량으로 총 연장 360.0m, 폭 15.7m로 시공되어 있다.

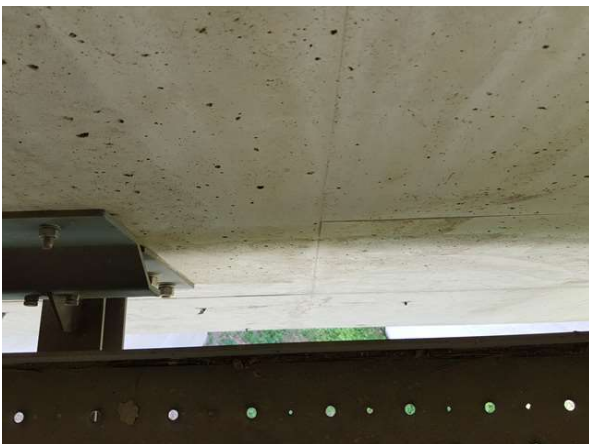
| 손상현황 | • P3 명판파손(1EA) |
| 원 인 | • 공용중 외력 등 |

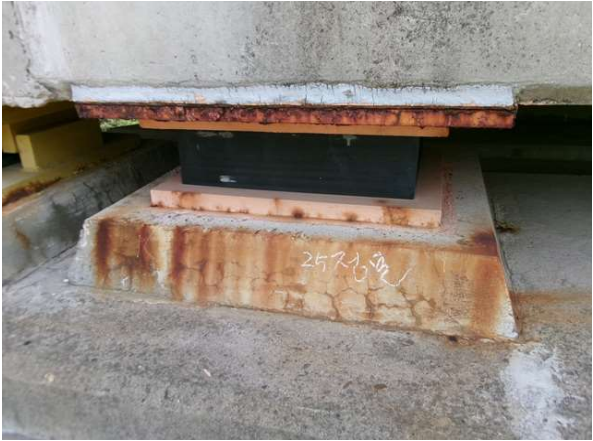
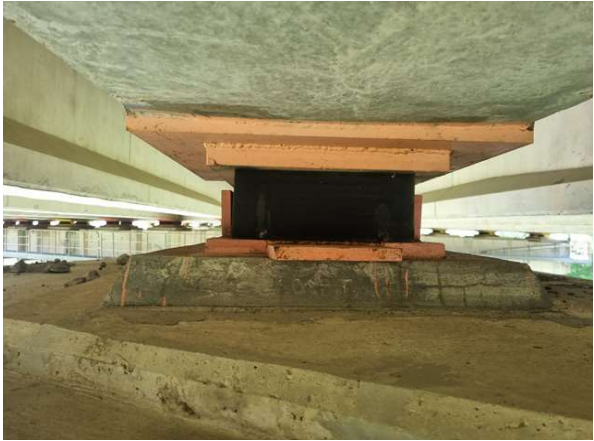
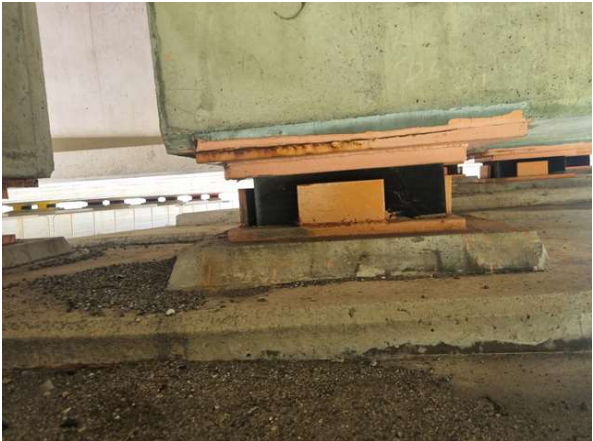
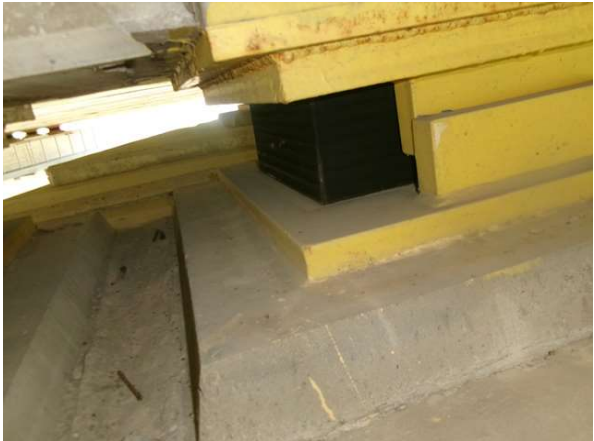
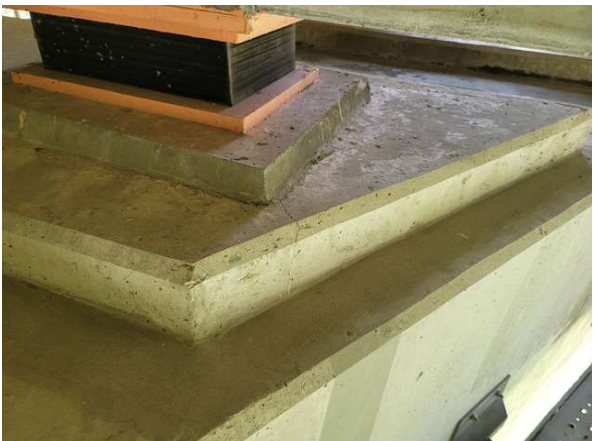
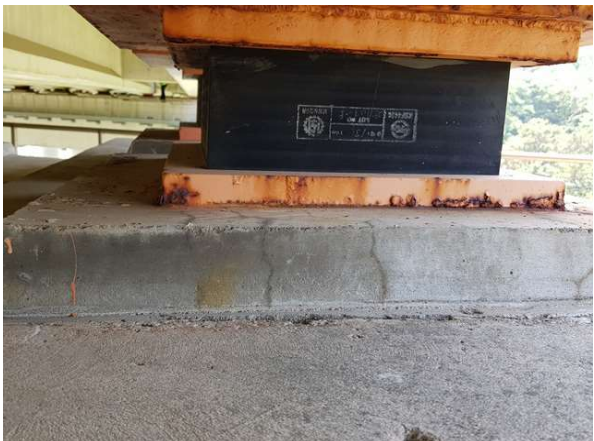
【사진 40.3.14】 교량받침 손상현황

- 전회 점검과 비교결과, 기존손상인 무수축물탈 균열(0.3mm미만), 망상균열, 스토퍼 밀착, 스토퍼 탈락, 플레이트 부식이 확인되었고, 금회 점검에서 무수축물탈 균열(0.3mm미만), 망상균열, 받침콘크리트균열(0.3mm미만), 받침본체밀림이 신규 추가 된 것으로 조사되었다.

- 교량받침에 조사된 무수축물탈균열(0.3mm미만), 망상균열, 받침콘크리트균열(0.3mm미만)의 경우 건조수축 및 거푸집 조기탈거, 표면열화, 우수접촉, 습기흡착 등에 의한 손상으로 시설물에 영향을 미치는 구조적인 손상은 아닌 것으로 판단되며, 내구성 확보 차원의 표면처리 등의 보수를 실시하는 것이 바람직하다.
- 조사된 플레이트 부식의 경우 우수유입, 습기흡착, 공용기간 증가 등에 의한 손상으로 손상의 진전 방지를 위한 재도장 등의 조치가 요망된다.
- 스토퍼 밀착, 탈락, 받침본체 밀림의 경우 시공초기 거더 거치 및 바닥판 타설시 탄성패드 유동, 플레이트-탄성패드 마찰력부족 및 감소, 시공오차 등 복합적인 원인에 의한 손상으로 금회 점검 시기에 상기 발생한 손상에 의한 교량받침의 기능성을 저해할만한 영향은 없는 것으로 확인되었으나 추후 손상의 진전(탄성패드 이탈)을 방지하기 위한 스토퍼 설치 등 탄성패드의 밀림 방지책 형식의 보수를 실시하는 것이 바람직할 것으로 사료되며, 스토퍼 간섭의 경우 주기적인 점검을 통한 유지관리를 실시하고 손상의 진전시 적절한 보수를 실시하는 것이 바람직하다고 판단된다.

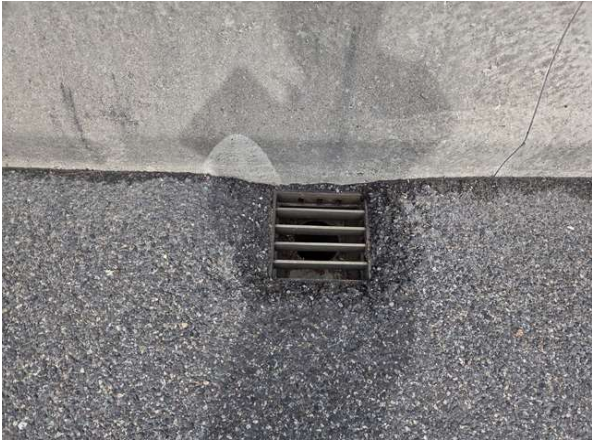
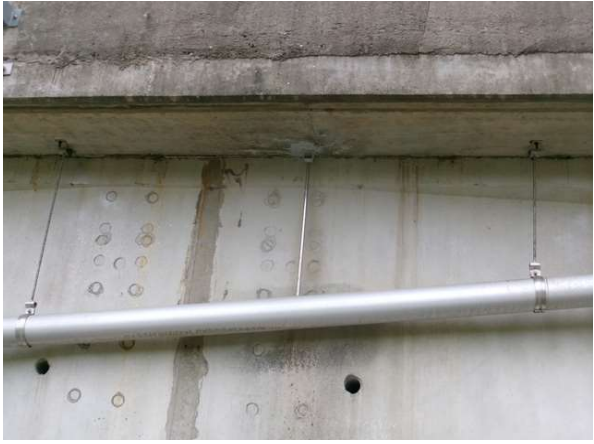
| 손상현황 | • S3 배수구 막힘 보수됨 | 손상현황 | • S5 유공관 길이부족 보수됨 |
| 원 인 | • - | 원 인 | • - |

| 조치방안 | • 상태양호 | 조치방안 | • 상태양호 |

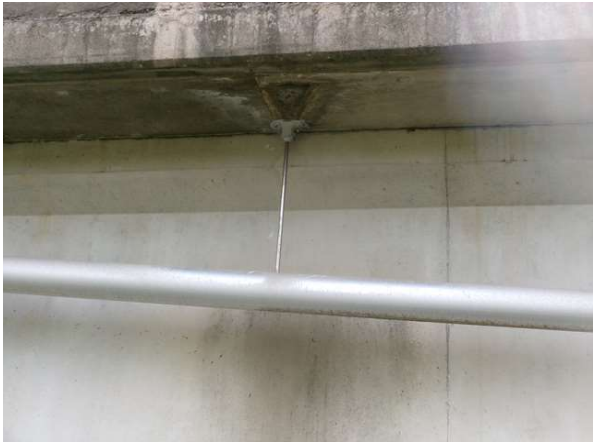
| 손상현황 | • S6 유공관 길이부족(1EA) | 손상현황 | • S8 유공관 길이부족 보수됨 |
| 원 인 | • 시공미흡 | 원 인 | • - |

- 배수시설에서 조사된 배수관 연결부 누수는 시공미흡에 의한 손상으로 판단되며, 교량의 안전에 직접적으로 영향은 없는 것으로 조사되었으며, 기 점검이후 손상의 진전 및 추가 손상이 발생되지 않은바 손상의 진전여부에 대한 주의관찰이 요구된다.
- 유공관 길이부족은 시공미흡에 의한 손상으로 판단되며, 방치시 지속적인 낙수에 의해 교각 기둥부 콘크리트 부재의 열화, 박리 등을 유발할 우려가 있으므로 길이연장을 통한 정비가 요구된다.

| 조치방안 | • 정비 | 조치방안 | • 상태양호 |

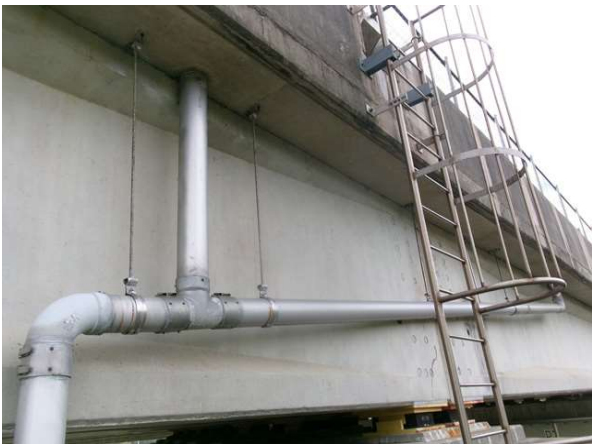
| 손상현황 | • S9 배수관 행거로이드 탈락 보수됨 | 손상현황 | • S12 배수관 연결부 누수(1EA) |

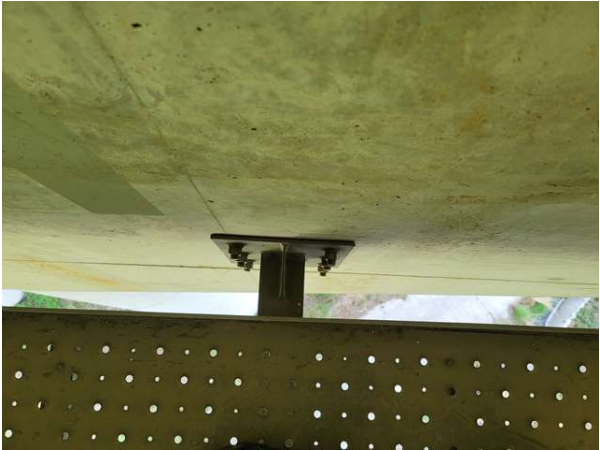
| 손상현황 | • P9 점검통로 상태양호 | 손상현황 | • P2 점검통로 브라켓 및 앵커 상태양호 |
