## 42. 좌광천교(부산)

### 42.1 시설물의 개요

본 시설물은 부산광역시 기장군 장안읍 좌천리 산 19-2에 위치한 교량으로 총 연장 270.0m, 폭 15.7m로 시공되어 있다.

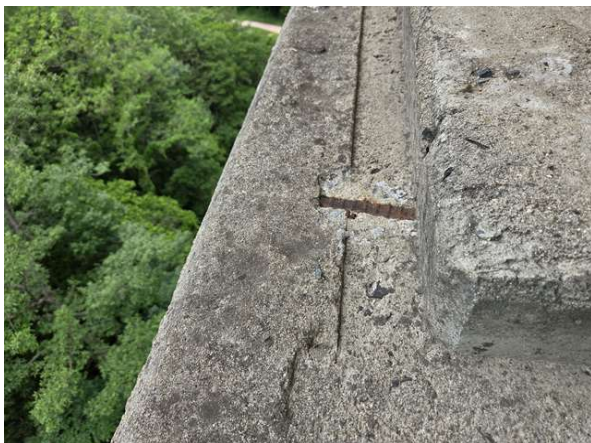
손상현황 • P2 철근노출(0.1m×0.2m)  
원 인 • 시공미흡, 피복부족 등  
조치방안 • 단면보수(방청)

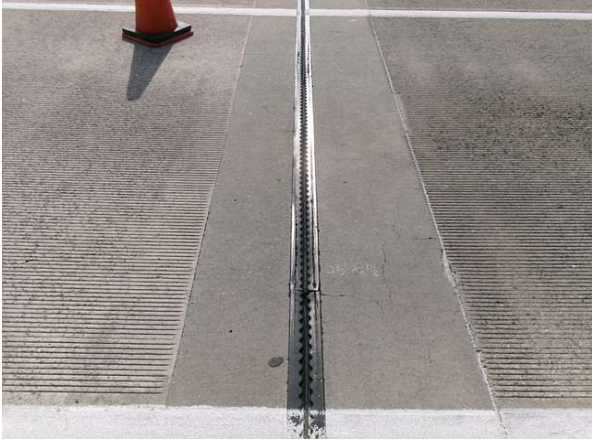
| 손상현황 | • A1 고무재 파손(L=3.5m) | 손상현황 | • A1 차수판 볼트탈락(1EA) |
| 원 인 | • 차량 반복통행, 장기공용 등 | 원 인 | • 장기공용, 시공미흡 등 |

| 조치방안 | • 신축이음 교체 | 조치방안 | • 정비 |

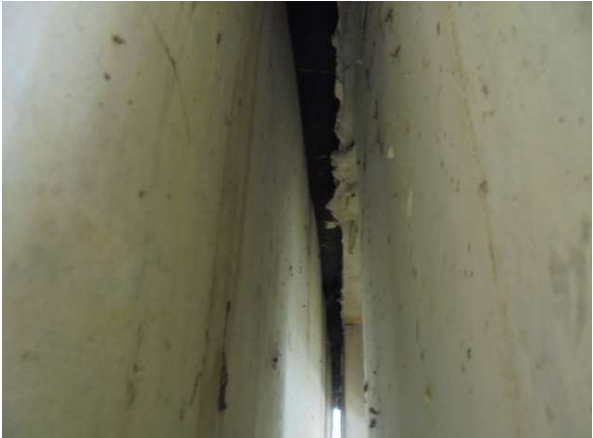
| 손상현황 | • A1 하부 누수(L=15.0m) | 손상현황 | • A1 후타재 망상균열(15.0m×0.5m) |
| 원 인 | • 차량 반복통행, 장기공용 등 | 원 인 | • 건조수축, 차량 반복통행 등 |

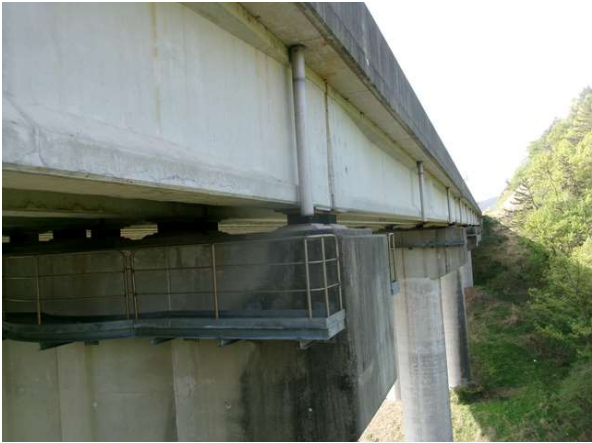
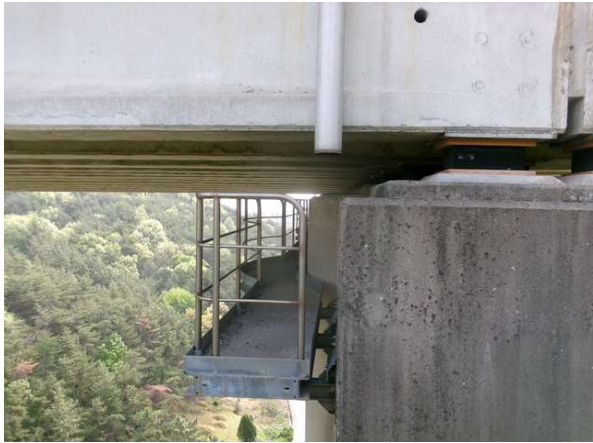
| 손상현황 | • S5 배수관 위치불량(IEA) | 손상현황 | • S5 배수관 위치불량(IEA) |
| 원 인 | • 시공미흡 | 원 인 | • 시공미흡 |

- 배수시설에서 조사된 배수관 행거로이드 탈락은 시공미흡 및 장기공용에 의한 손상으로 판단되며, 교량의 안전에 직접적으로 영향은 없는 것으로 조사되었으며, 손상의 진전 시 배수관 낙하 등의 안전사고가 우려되므로 행거로이드 재설치 등의 보수가 필요한 것으로 판단된다.
- 배수관 위치불량은 시공미흡에 의한 손상으로 판단되며, 방치시 지속적인 낙수에 의해 교각 기둥부 콘크리트 부재의 열화, 박리 등을 유발할 우려가 있으므로 길이연장을 통한 정비가 요구된다.

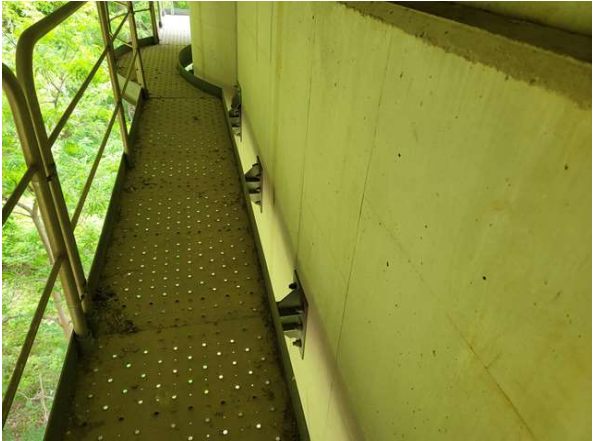
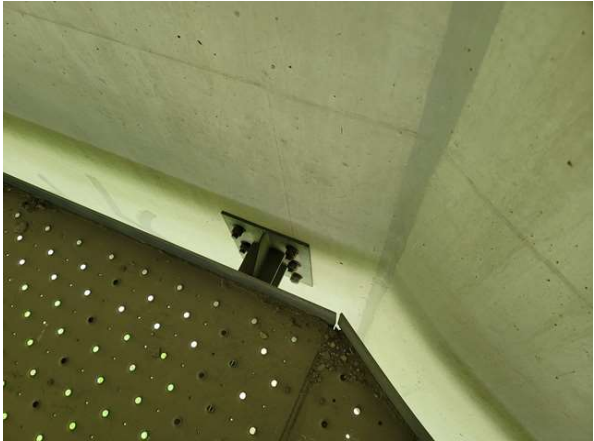
| 손상현황 | • P1 점검통로 상태양호 | 손상현황 | • P8 점검통로 브라켓 및 앵커 상태양호 |

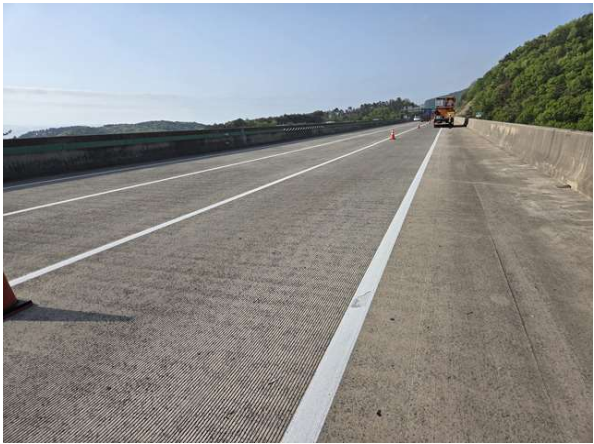
| 바닥판 종조인트 상태양호 | 교면포장 상태양호 |

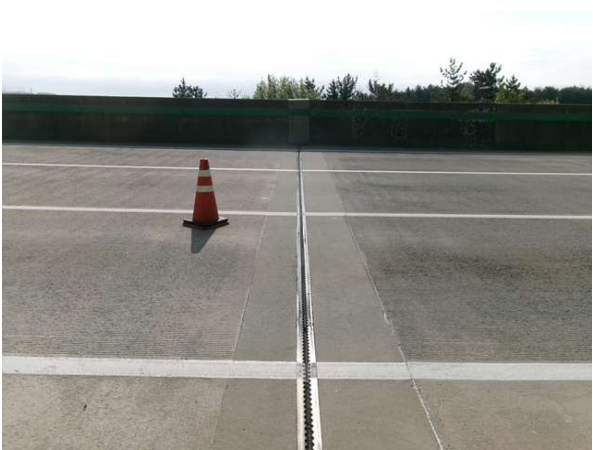
| 신축이음 상태양호 | |

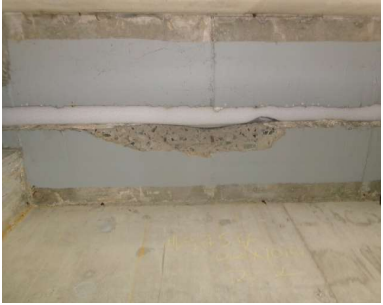
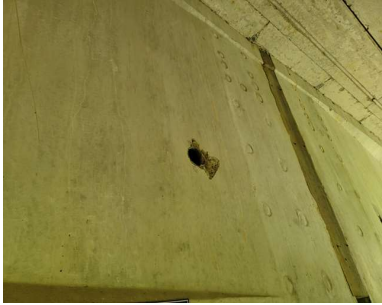
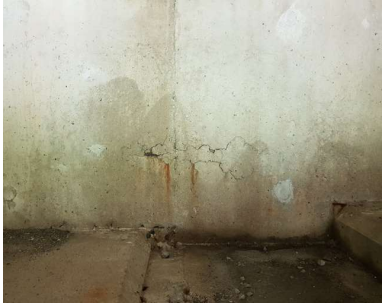
| <p>① 바닥판하면 파손 및 철근노출 - 진전 여부확인</p> | <p>② 거더 파손 - 진전 여부확인</p> | <p>③ 교대 들뜸 및 철근노출 - 진전 여부확인</p> |
