## 43. 좌광천교(울산)

### 43.1 시설물의 개요

본 시설물은 부산광역시 기장군 장안읍 좌천리 산 19-2에 위치한 교량으로 총 연장 270.0m, 폭 15.7m로 시공되어 있다.

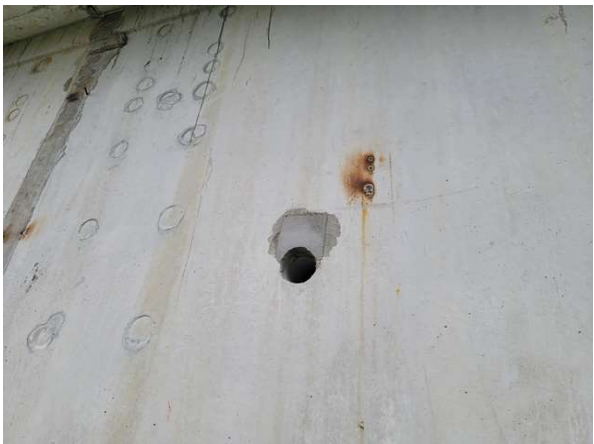
| 손상현황 | • S5-G2 파손(0.2m×0.2m) 보수됨 | 손상현황 | • S9-G7 파손(0.1m×0.1m) 보수됨 |

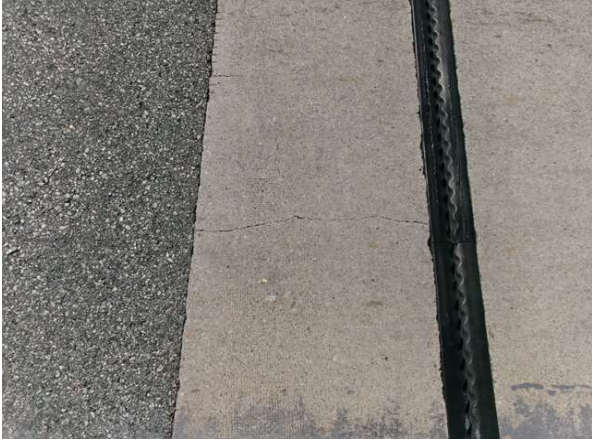
| 손상현황 | • A1 후타재 균열 (0.3mm미만) | 손상현황 | • A1 후타재 파손 (0.1m×0.2m) |
| 원 인 | • 건조수축, 차량 반복통행 등 | 원 인 | • 차량 반복통행, 외부충격 등 |

| 조치방안 | • 표면처리 | 조치방안 | • 단면보수 |
