## 44. 좌천교(부산)

### 44.1 시설물의 개요

본 시설물은 부산광역시 기장군 장안읍 좌천리에 위치한 교량으로 총 연장 50.0m, 폭 15.8m로 시공되어 있다.

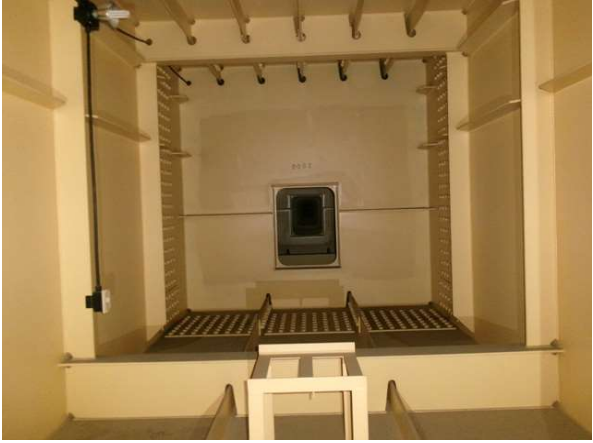
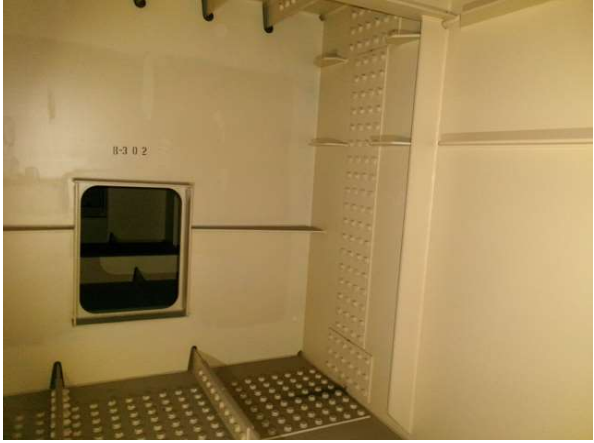
| 손상현황 | • 거더내부 상태현황 | 손상현황 | • 거더내부 상태현황 |
| 원 인 | • - | 원 인 | • - |

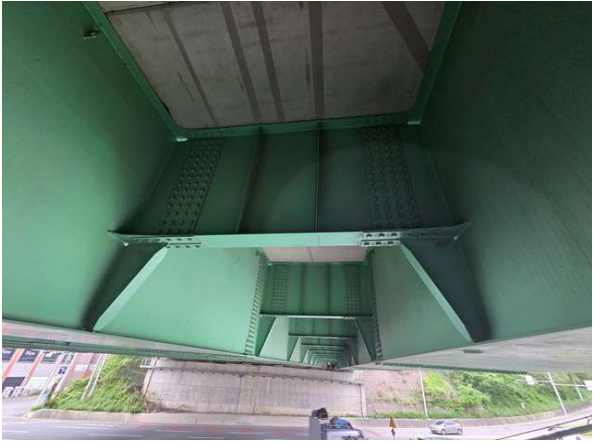
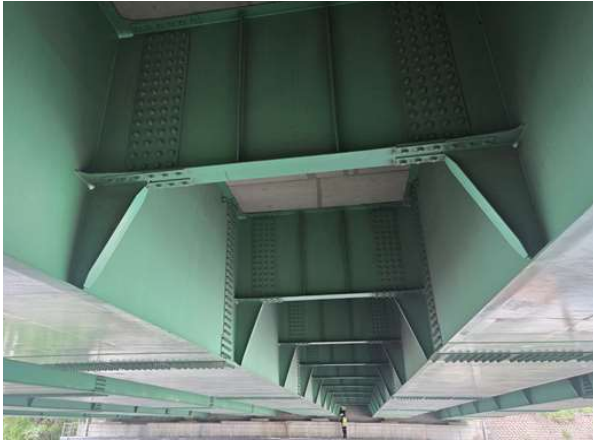
| 손상현황 | • 가로보 S1 상태현황 | 손상현황 | • 가로보 S1 상태현황 |
| 원 인 | • - | 원 인 | • - |

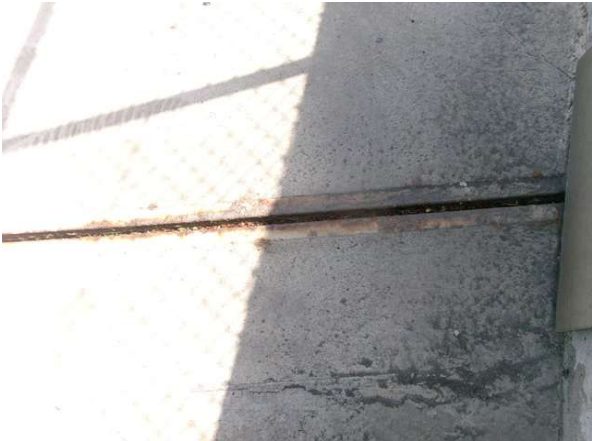
| 손상현황 | • A1 유간 토사퇴적 상태양호 | 손상현황 | • A1 신축이음 상태현황 |
| 원 인 | • - | 원 인 | • - |

| 조치방안 | • - | 조치방안 | • - |

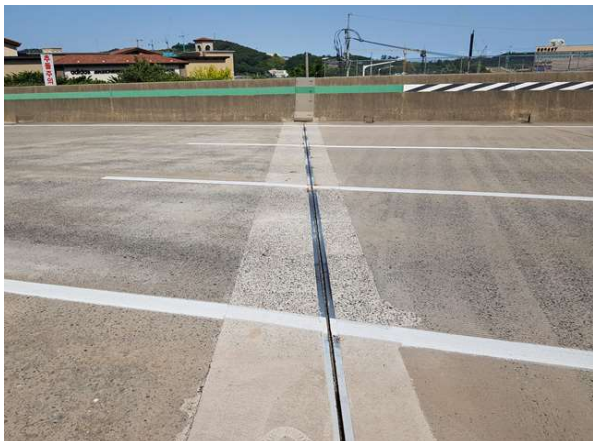
| 손상현황 | • A1 신축이음 상태현황 | 손상현황 | • A2 신축이음 상태현황 |
| 원 인 | • - | 원 인 | • - |

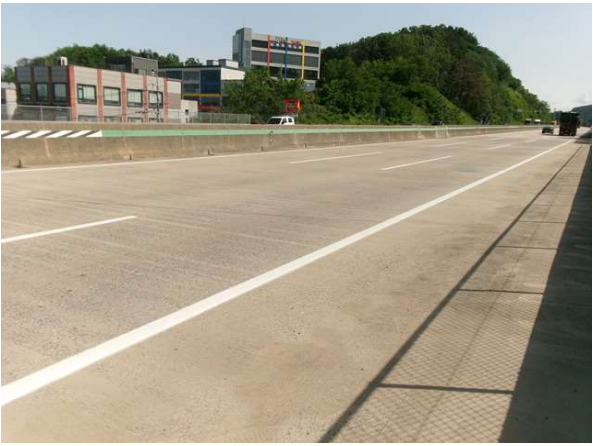
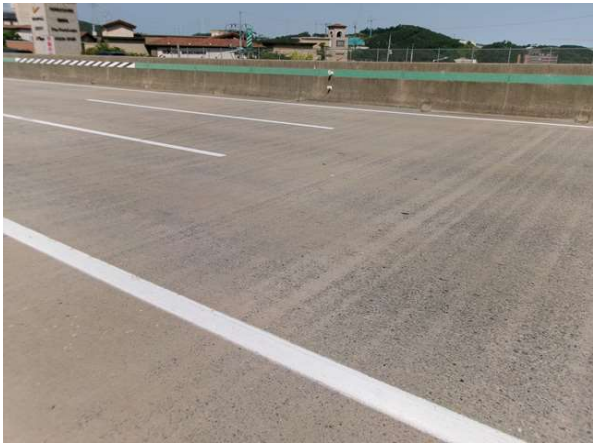
| 손상현황 | • S1 교면포장 상태현황 | 손상현황 | • S1 교면포장 상태현황 |
| 원 인 | • - | 원 인 | • - |

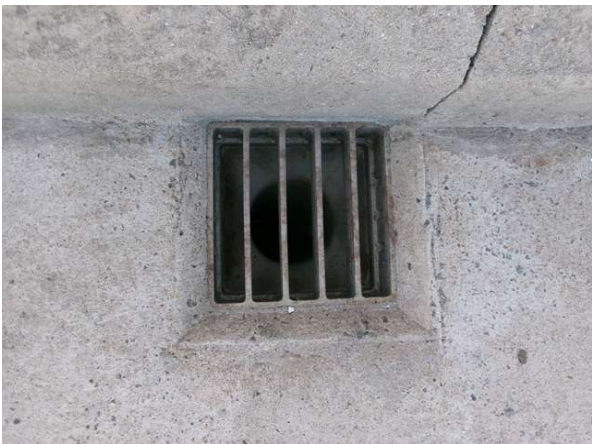
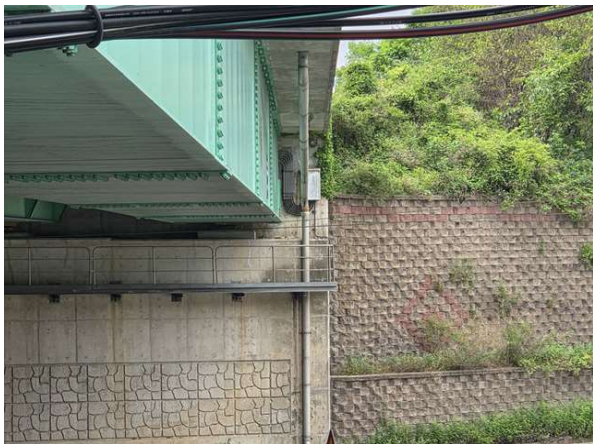
| 손상현황 | • 배수구 상태현황 | 손상현황 | • 배수관 상태현황 |
| 원 인 | • - | 원 인 | • - |

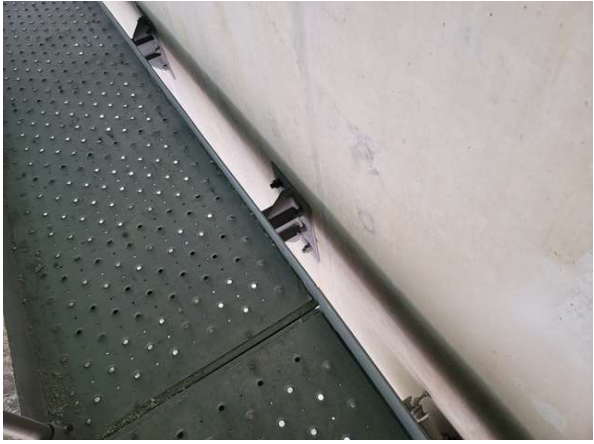
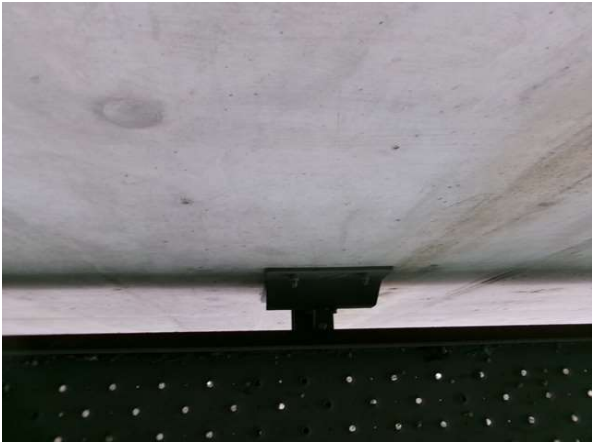
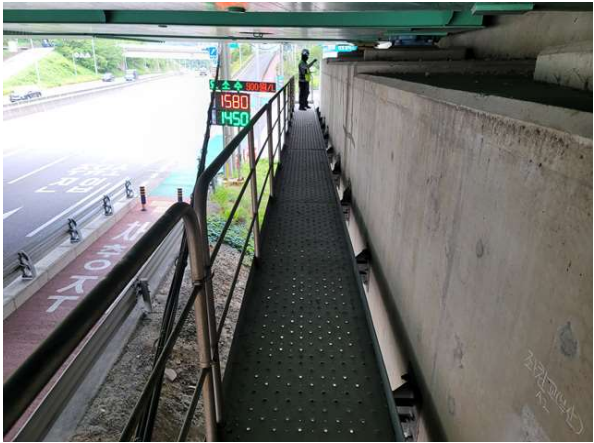
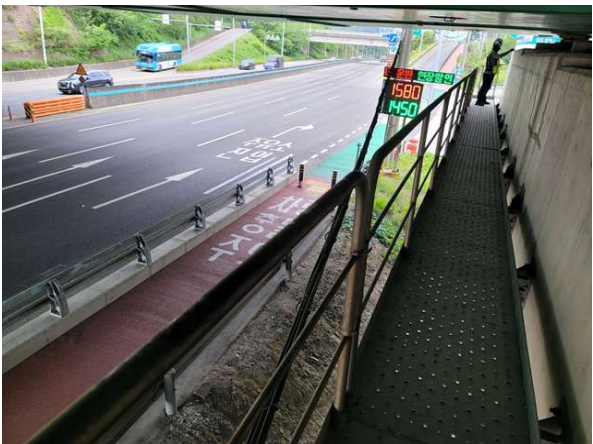
【사진 44.3.25】 교량 점검시설 손상현황

- 교량 점검시설에 대한 현장조사 결과, 손상이 없는 양호한 상태로 조사되었다.

| 손상현황 | • A1 점검로 상태현황 | 손상현황 | • A1 점검로 상태현황 |
| 손상현황 | • A1 점검로 상태현황 | 손상현황 | • A2 점검로 상태현황 |
| 손상현황 | • A2 점검로 상태현황 | 손상현황 | • A2 점검로 상태현황 |

- 전회 점검과 비교결과, 기존과 동일하게 손상이 없는 양호한 상태로 조사되었다.

- 점검시설은 손상이 없는 양호한 상태로 현상유지를 위해 주기적인 점검을 통하여 신규손상 발생 여부를 확인하는 유지관리가 요구된다.

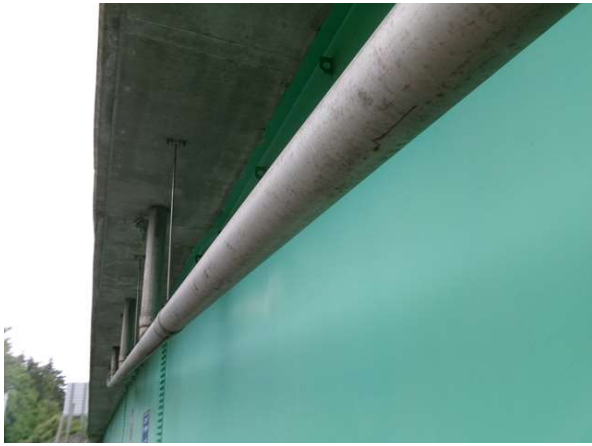
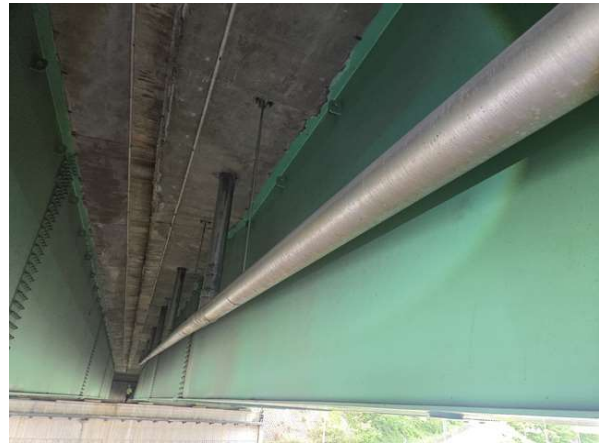
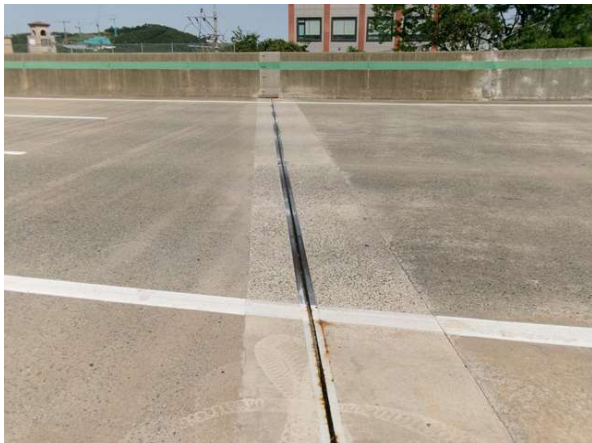
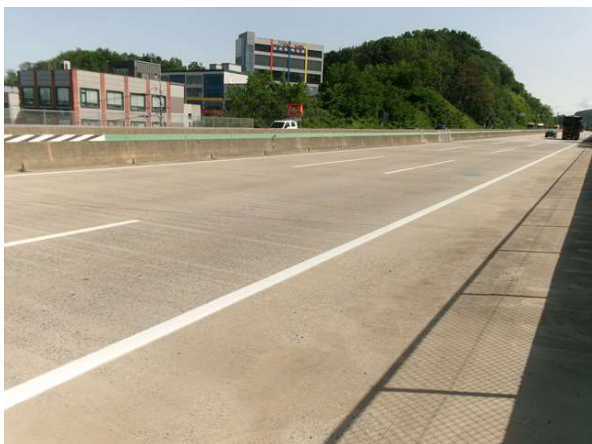
【사진 44.3.26】 교량의 공중이용시설 10대 위험요소 손상현황

- 본 과업대상 좌천교(부산)은 국도14호선(S1)을 횡단하는 교량이다.
- 중대시민재해를 유발할 수 있는 위험요소로 낙하물, 교량접속부 파손, 포장불량, 배수시설 기능저하 등 항목이 해당된다.
- 공중이용시설 10대 위험요소 중 교량에 해당하는 항목에 대한 점검결과, 배수시설에서 집수구 막힘(S1)이 조사되었으며, 조사된 배수구 막힘은 기후에 따라 체수에 의한 수막현상 등을 유발하여 차량 주행에 위험이 되는 위험요소로 판단된다. 금회점검에서 조사된 유해·위험요소에 관하여 청소 등의 적절한 보수가 필요하다고 판단된다.
- 점검일 현재 조사된 유해·위험요소는 물론 향후, 소형결함으로도 재해 발생 가능성이 있으므로 유해·위험요인이 있는 취약시설물에 대한 중점관리 및 예방 차원의 보수·보강 등의 유지관리가 필요하다.

| 구분 | 유해·위험요인 | 점검결과 | 내용 | 보수방안 | 비고 |
|---|---|---|---|---|---|
| 6 | 교량 배수구 막힘(미끄럼·결빙) | <input checked="" type="checkbox"/> 유, <input type="checkbox"/> 무 | 배수구 막힘 | 청소 | |

배수관 고정상태 현황

신축이음 상태현황

교면포장 상태현황

교량 집수구 상태현황

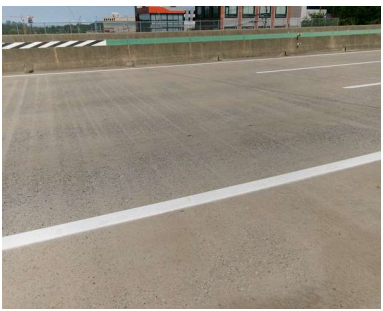
| <p>① 교면포장 망상균열<br/>- 진전 및 보수여부 확인</p> | <p>② 바닥판하면 파손<br/>- 진전 및 보수 여부확인</p> | <p>③ 보강토 옹벽 접촉부 이격 -<br/>진전 여부확인</p> |

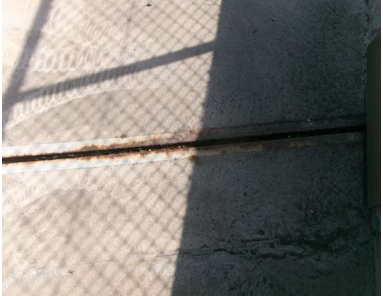
| <p>④ 신축이음 본체 부식<br/>- 진전 및 보수 여부 확인</p> | <p>⑤ 교량받침 무수축물탈 파손<br/>- 진전 및 보수 여부확인</p> | <p>⑥ 배수시설 집수구 막힘<br/>- 체수 및 주행성 저하 여부확인</p> |
